**FACULTAD DE INGENIERÍA Y ARQUITECTURA
ESCUELA PROFESIONAL DE INGENIERÍA CIVIL**

**Evaluación y mejoramiento del pavimento rígido con el método
PCI de la Av. Bolognesi, Distrito de Independencia, Huaraz – 2021**

**TESIS PARA OBTENER EL TÍTULO PROFESIONAL DE:
INGENIERA CIVIL**

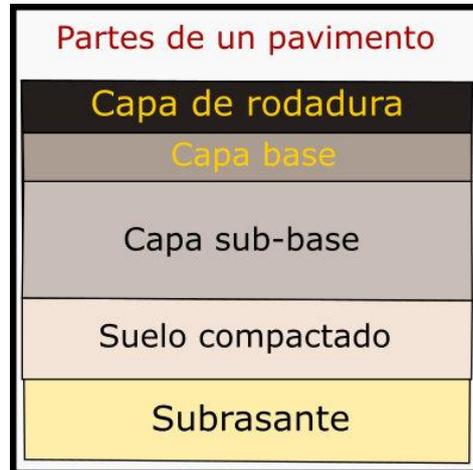
Figura 1. Partes del pavimento

Bases Teóricas: Las teorías revisadas son Carretera: (MTC, 2018). Las carreteras son vías para el tránsito de vehículos motorizados con características de diseño geométrico, con características de pendientes longitudinales y transversales, secciones transversales, superficie de rodadura, de acuerdo a las normas técnicas del MTC. Las autopistas de primera y segunda clase deben estar pavimentadas, así como también las carreteras de primera, segunda y tercera clase. Pavimento: El pavimento son capas superficiales construidos con diferentes materiales técnicamente diseñados en capas, de espesores variable,

estas capas generalmente son: la superficie de rodadura, base, sub, base y la rasante, tenemos a los pavimentos rígidos, pavimentos flexibles y pavimentos mixtos.

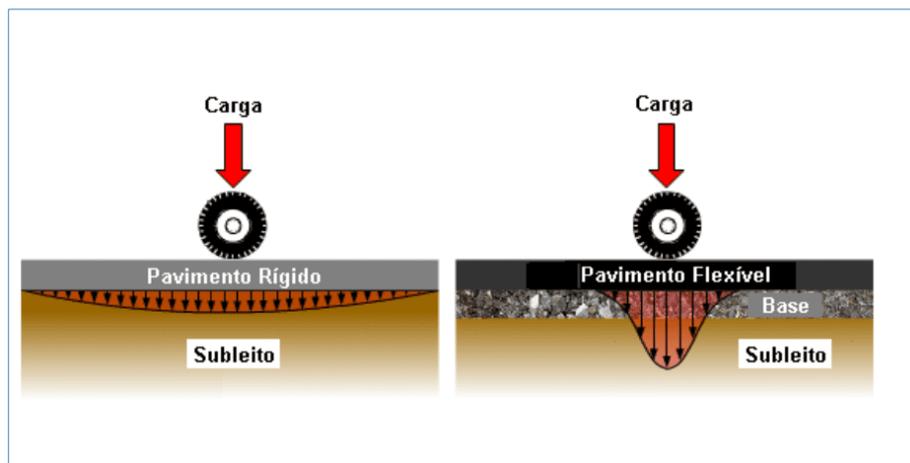
Figura 2. Tipos de pavimentos

provenientes del tránsito vehicular. Estas capas son el terreno de fundación, la sub base, base y la carpeta asfáltica (material bituminoso con mezcla de agregados), las capas transmiten las cargas hacia las capas inferiores. Pavimento semirrígido: HERNANDO, David. y VAL. Miguel. (2016). En esta clase de pavimentos existen varios tipos como los adoquines, los de hormigo sobre carpeta asfáltica. Pavimento mixto: Ashlesha et al. (2017). en este tipo de pavimentos se tiene a la conformación de la capa superficial que se componen de varias capas de pavimentos flexibles sobre pavimento de hormigón con la finalidad de mejorar el trancito de la vía. Pavimento articulado: Monsalve, Giraldo y Maya (2012). pavimento articulado: se encuentra conformado por 04 capas, la primera capa superficial de adoquines o bloques de concreto prefabricado, segunda capa de arena, tercera capa de base estabilizada y la inferior de material granular que es la sub base.

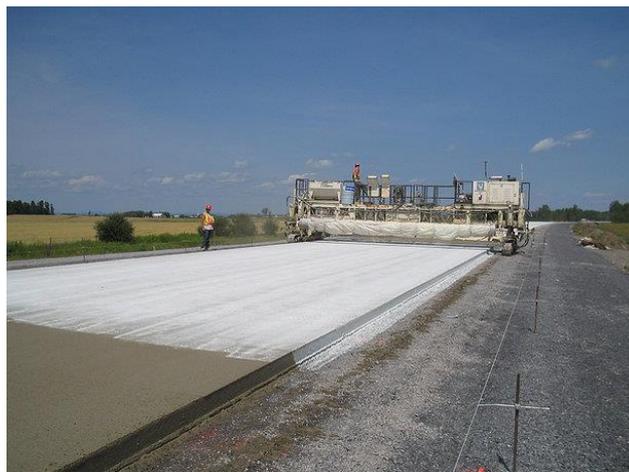
Figura 4. Estructura de pavimento

Pavimento rígido: MTC (2014). Los pavimentos rígidos son los pavimentos contruidos con concreto, este nombre es por la losa o paño que lo constituye, esta losa absorbe casi la totalidad de los esfuerzos por las cargas del tránsito, el pavimento o rígido esta contruidos por materiales tradicionales como el cemento, los agregados, el agua y en algunos casos aditivos. apoyado sobre capas compactadas y estabilizadas. Según el manual AASHTO 93 los elementos principales son: Capa del pavimento rígido, está conformado por la subrasante, la sub base y la losa de concreto.

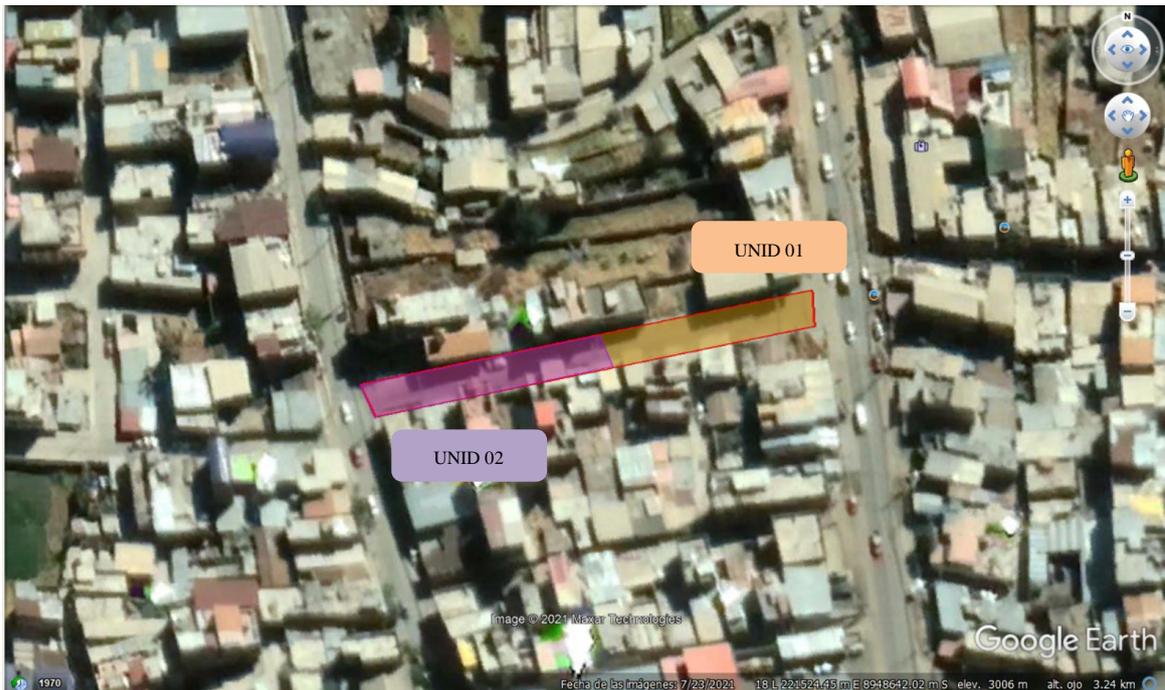
Figura 10. Ubicación y distribución de las Unidades de Análisis

Resultado 01: Determinación la existencia de los diferentes tipos de fallas existentes en la Av. Bolognesi del distrito de Independencia, Huaraz. Se analizó la avenida Bolognesi en 02 unidades de análisis de 24 paños cada uno, haciendo un total de 48 losas.

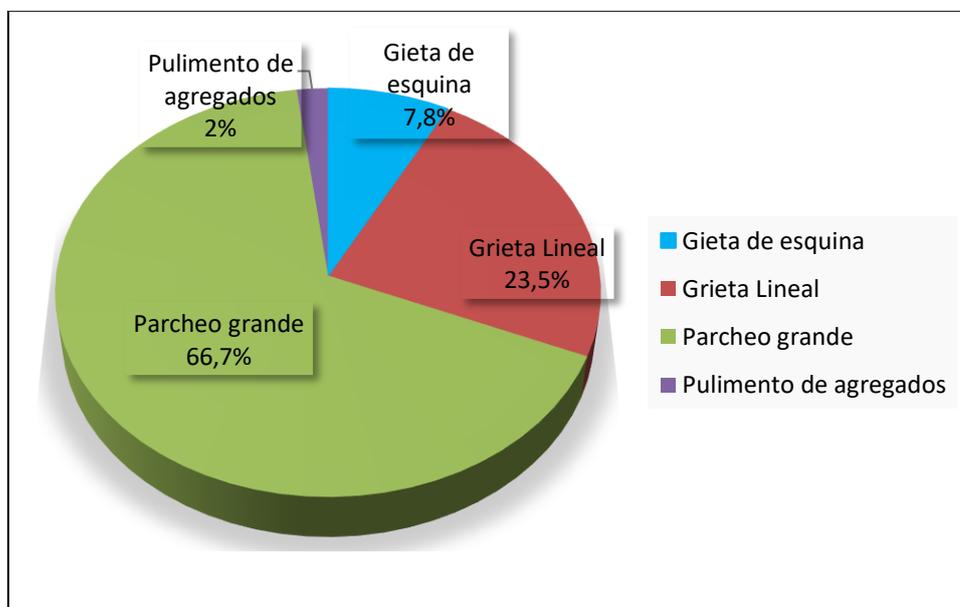
Figura 12. Porcentaje de incidencia

Interpretación En la Av. Bolognesi los tipos de fallas en porcentajes de incidencias más usuales son las Grietas de esquina con el 7.8%, las Grietas lineales con el 23.5%, los parches grandes 66.7% y los pulimentos de agregados con el 2%

- ✓ Se concluye que en la Av. Bolognesi los tipos de fallas de más usuales son las Grietas de esquina con el 7.8%, las Grietas lineales con el 23.5%, los parches grandes 66.7% y los pulimentos de agregados con el 2%

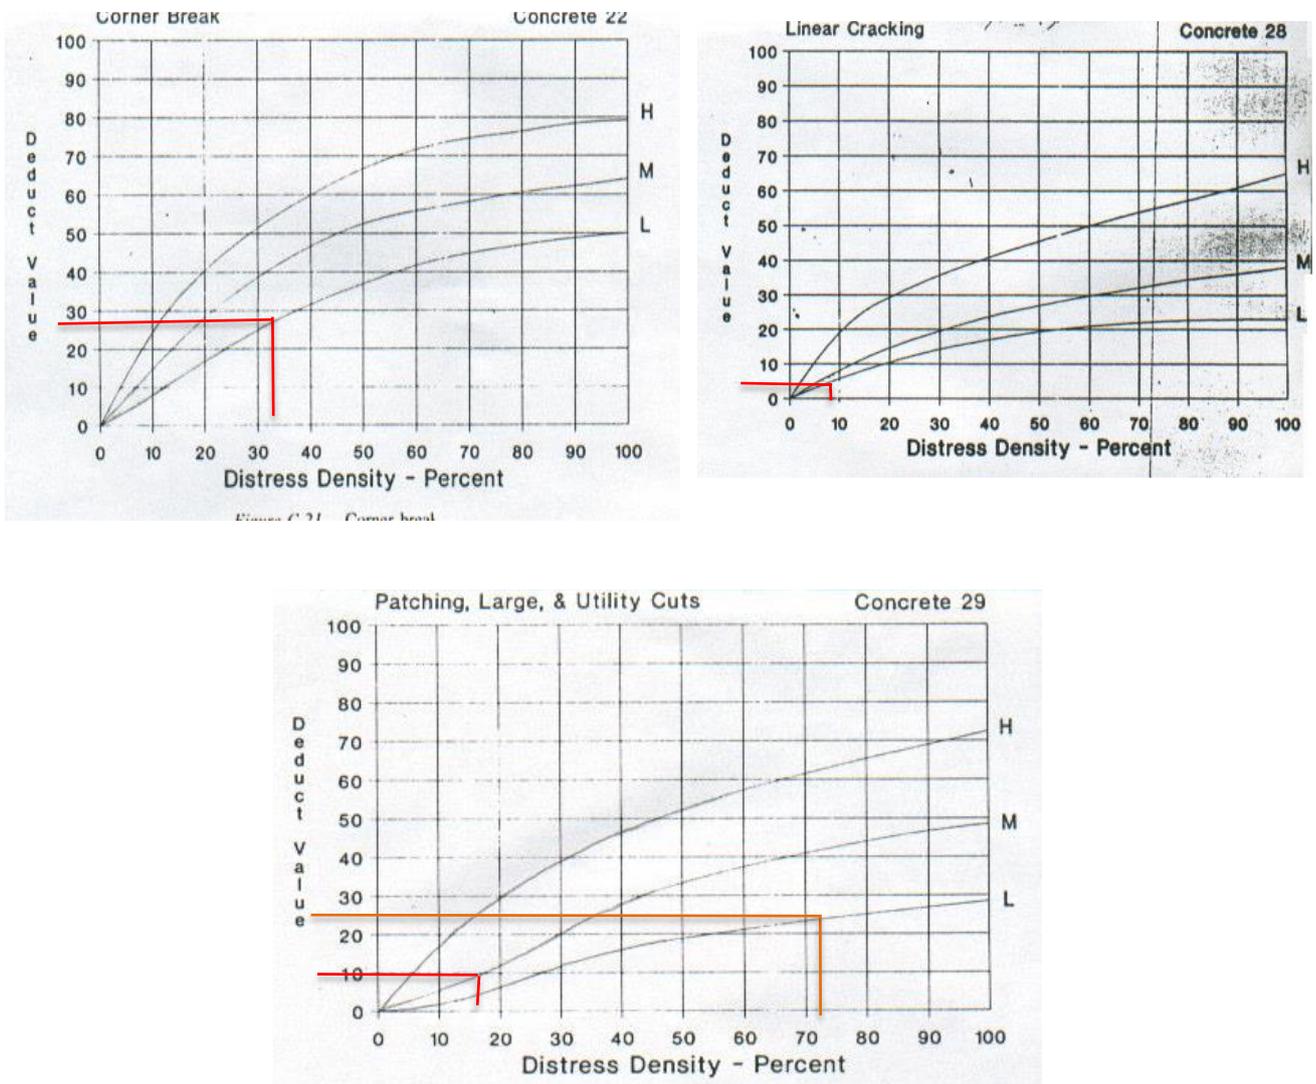
Figura 13. Grafica para determinar las densidades – Porcentajes

Tipo de daño	Severidad	Total	Densidad (%)	Valor deducido	numero e valore deducido >2(q)
22	L	8	33%	28	Valor maximo deducido =28
28	L	2	8%	5	
29	L	17	71%	25	
29	M	4	17%	10	
					Número máximo VD(m)= 7

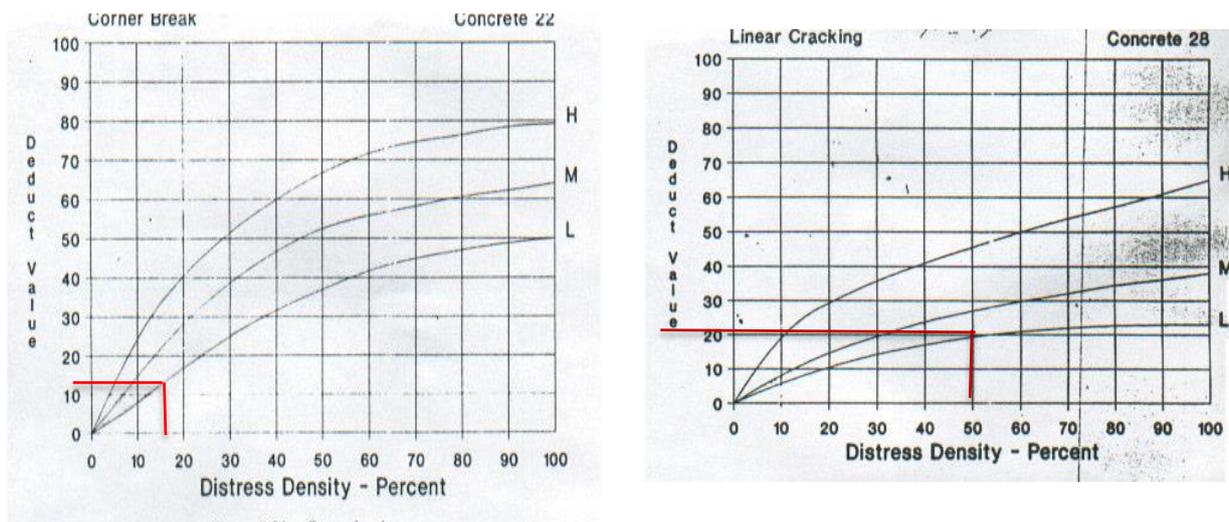
Figura 15. Grafica para determinar las densidades – Porcentajes

Tipo de daño	Severidad	Total	Densidad (%)	Valor deducido	numero e valore deducido >2(q)
22	L	4	17%	12	Valor maximo deducido =20
28	L	12	50%	20	
29	L	10	42%	12	
29	M	3	13%	8	
31	L	1	4%	1	
					Número máximo VD(m)= 7

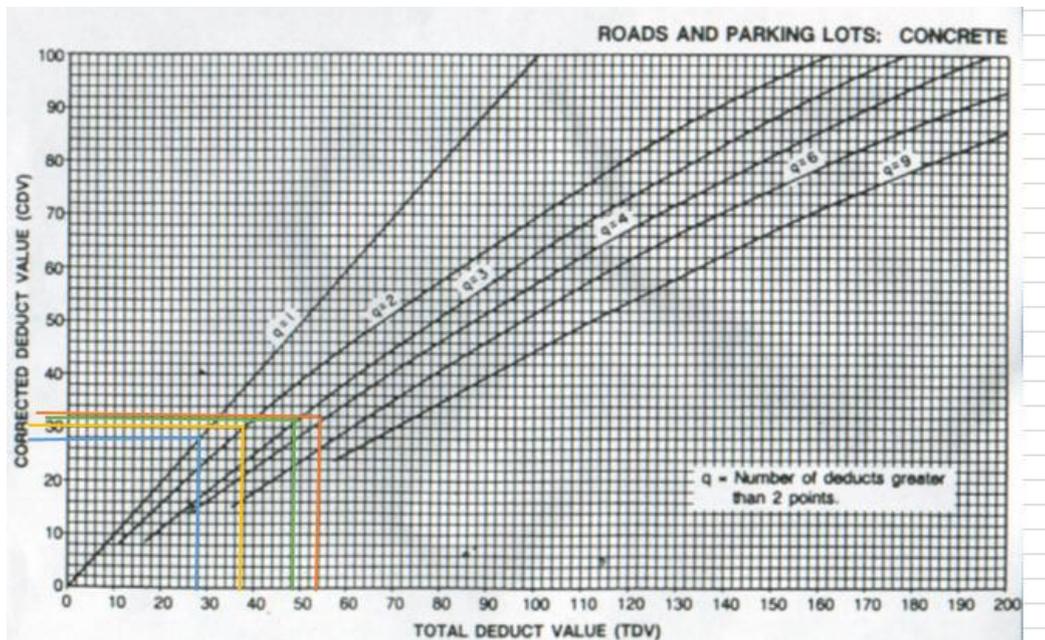
Figura 16. Grafica para determinar PCI

PCI - Índice de Condición de Pavimento	PCI=100-MÁX.VDC	Nº MÁXIMO DE VD
PCI	68	8,3
CONDICIÓN DE PAVIMENTO	BUENO

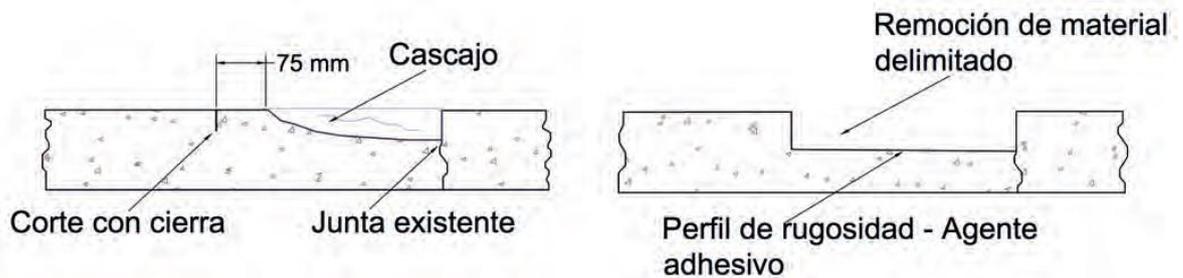
Figura N° 11: Proceso de reparación.

TOXEMENT (2017). Proceso de reparación: Para patologías bajas o con el daño es solo superficial se recomienda una reparación a

profundidad parcial, para estos tipos de reparación es recomendable la remoción y reemplazo de algunas zonas de la losa. Es recomendable que los límites de reparación se extiendan a 7.5 cm más allá del área afectada, para garantizar la remoción del concreto en mal estado o defectuoso, En la demolición evitar áreas irregulares para no generar nuevas fisuras deben ser de formas rectangulares o cuadradas.

Se debe cortar con una sierra por el perímetro señalado, con una profundidad mínima de 5 cm. Es recomendable el uso de equipos neumáticos hasta llegar al concreto sano. Para la aplicación del mortero de reparación asegurarse la limpieza y el perfil tenga la rugosidad optima y si es necesario se puede incorporar aditivos como el adhesivo epóxico, para una mejor adherencia entre el mortero y el concreto antiguo.
