**FACULTAD DE INGENIERÍA Y ARQUITECTURA
ESCUELA PROFESIONAL DE INGENIERÍA CIVIL**

“Análisis sísmico en el reforzamiento estructural de concreto armado en la institución educativa Corazón de Jesús, Villa el Salvador – 2020”

**TESIS PARA OBTENER EL TÍTULO PROFESIONAL DE:
INGENIERO CIVIL**

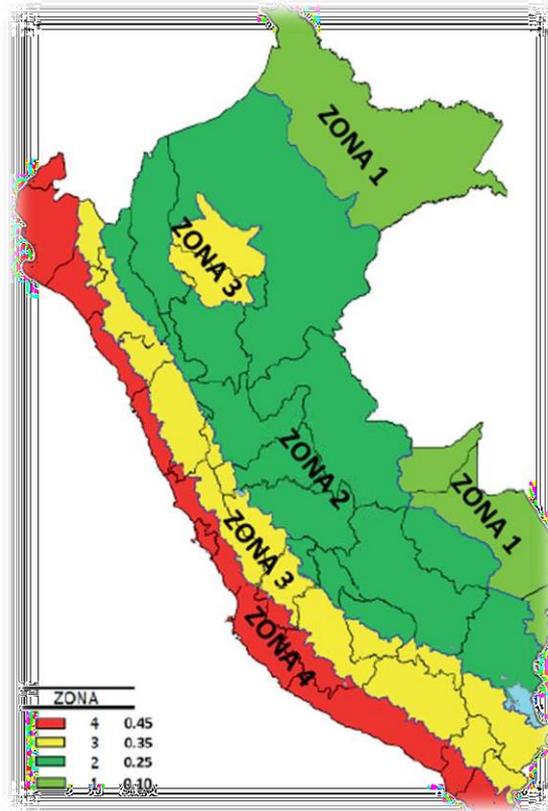
Figura 1: Mapa de zonas sísmicas del Perú.

A cada sector se le asigna un factor Z la cual se encuentra expresado en fracción de la aceleración máxima horizontal del suelo rígido.

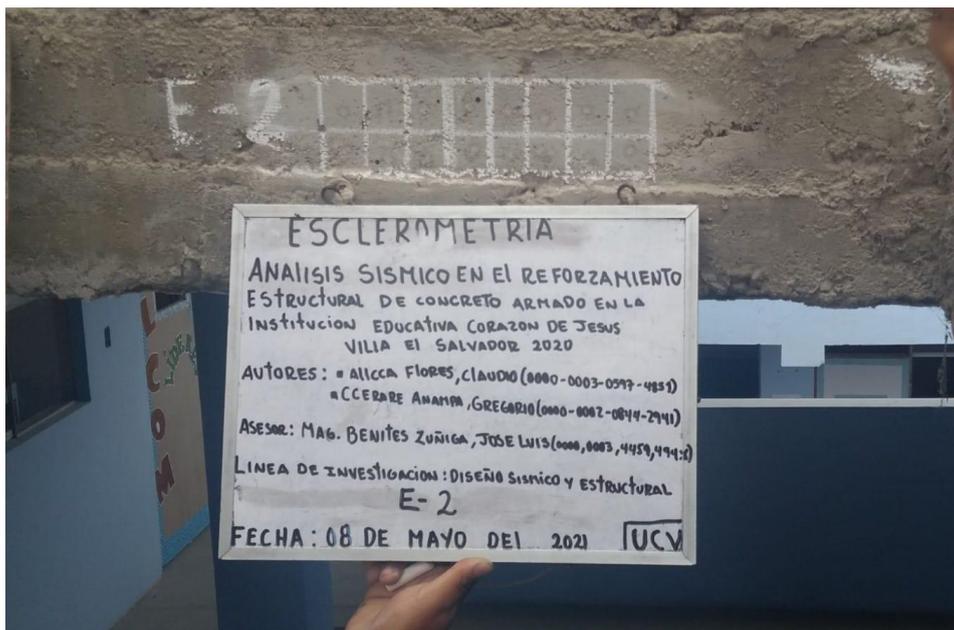
Figura 5. Ensayo de esclerometría.

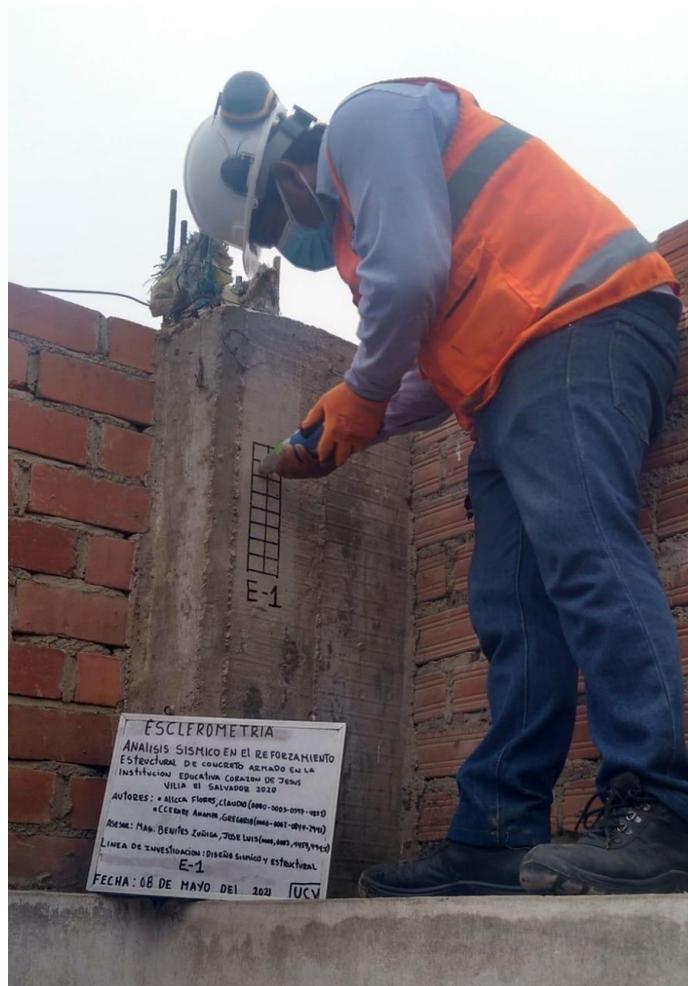
Figura 6. Ensayo de esclerometría.

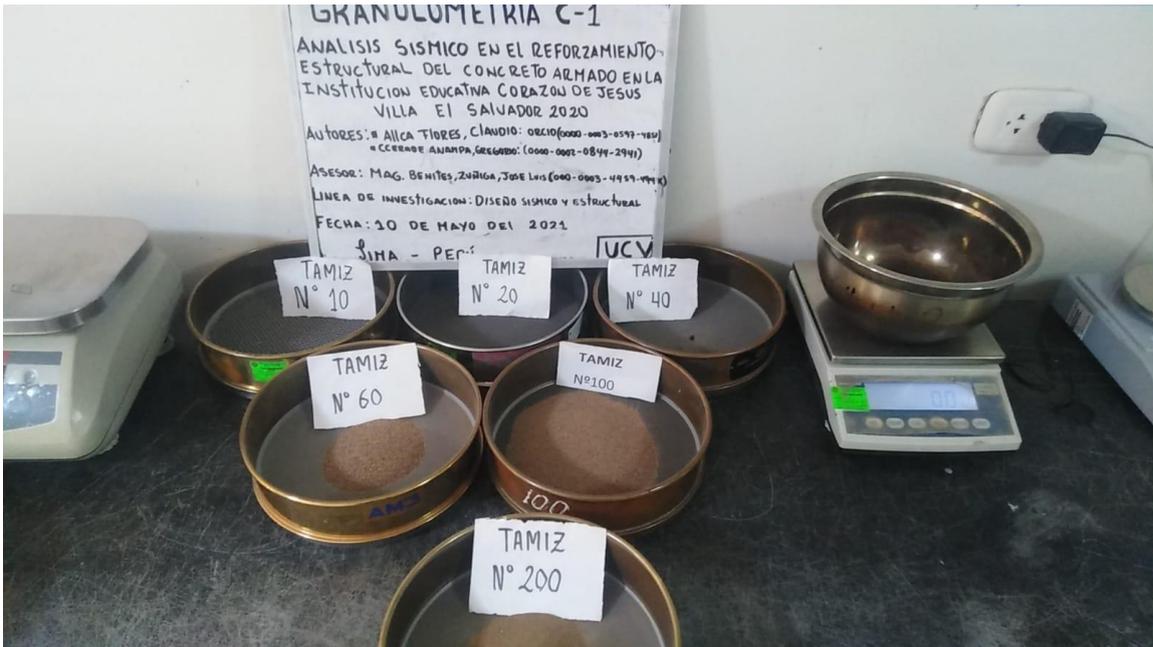
Figura 7. Clasificación de suelos.

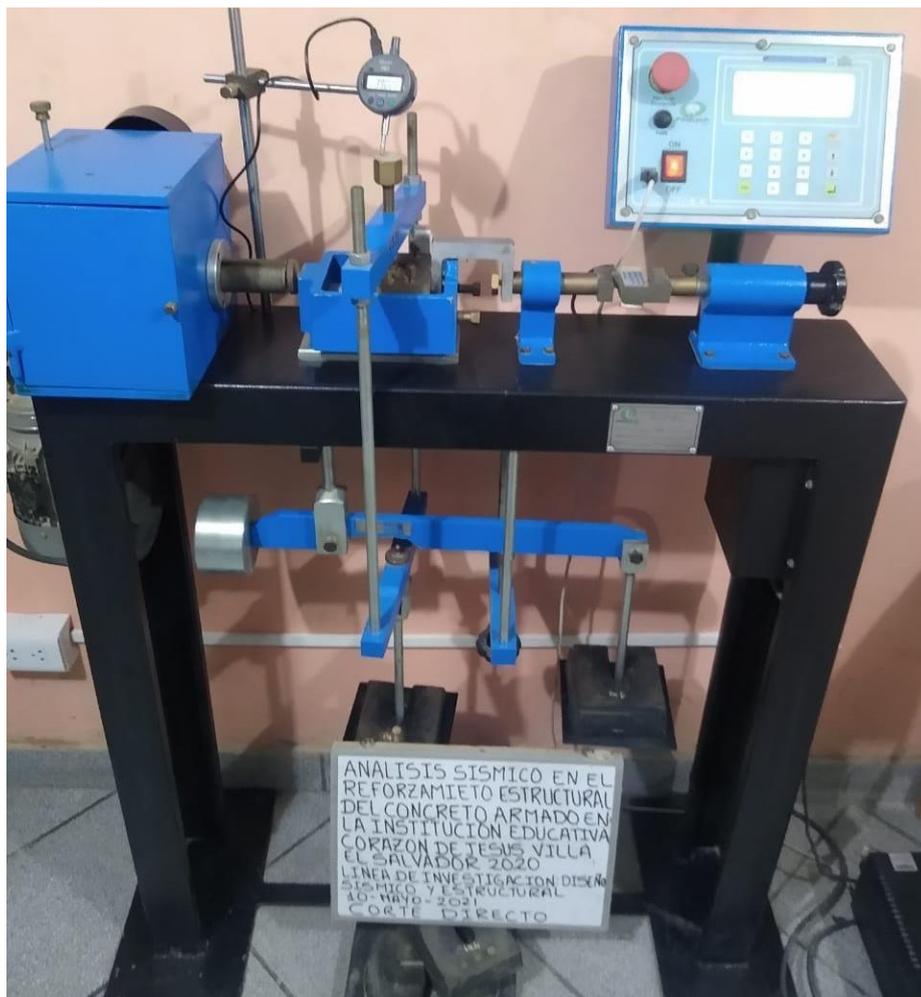
Figura 8. Corte Directo.

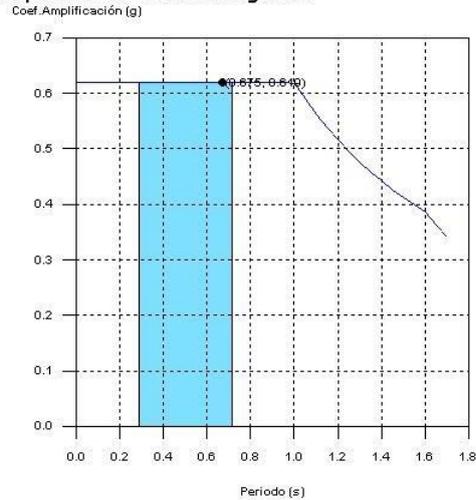
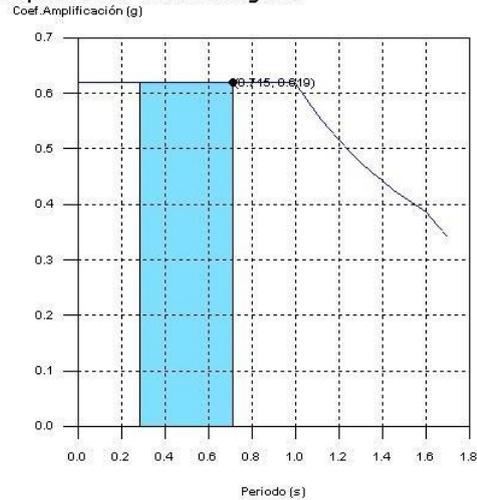
Espectro de diseño según X

Espectro de diseño según Y

Figura 9. Espectro de diseño y periodos.

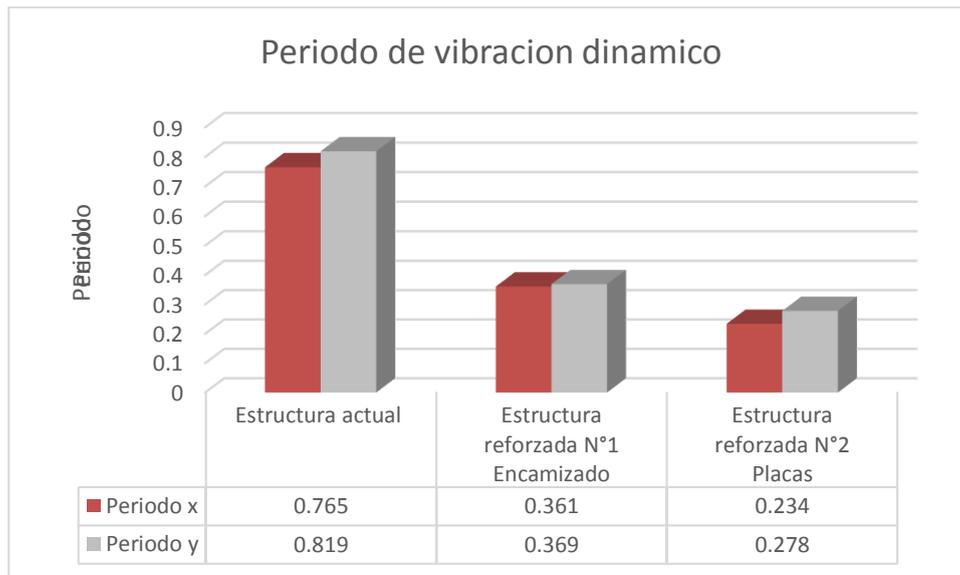
Figura 10. Periodo de estructura actual y reforzada.

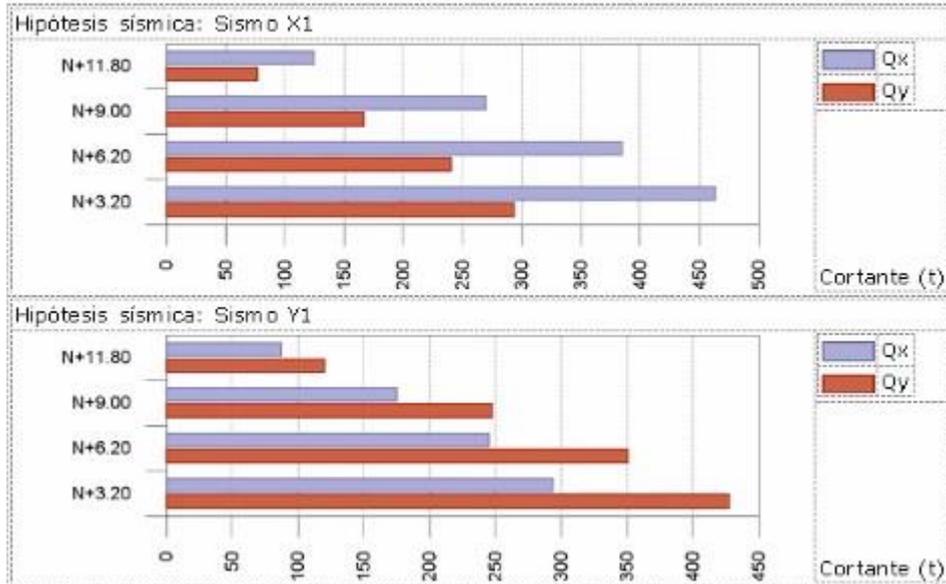
Figura 11. Cortante máximo.

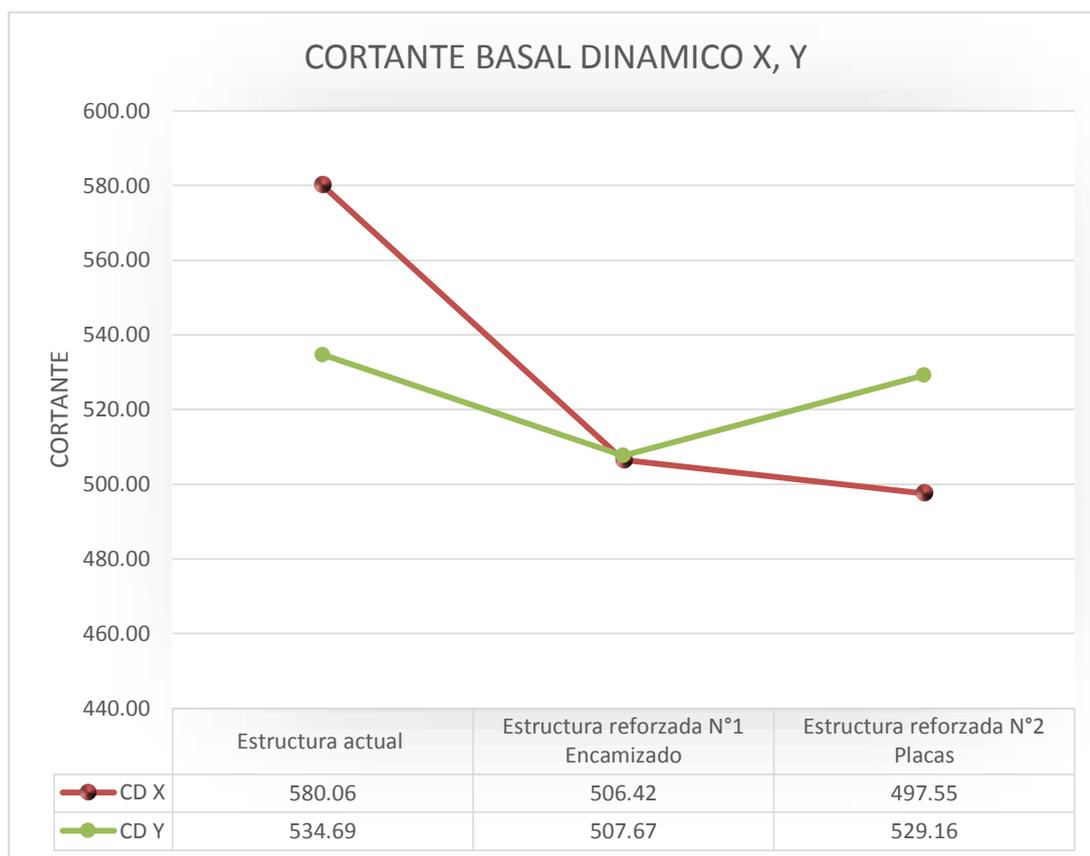
Figura 12. Cortante basal dinámico en dirección X, Y.

Como se puede observar en la tabla y en los gráficos, la edificación sin reforzamiento tiene una cortante basal dinámica de 580.06 toneladas en la dirección X y 534.69 toneladas en la dirección Y para la estructura actual, así mismo se puede observar que la cortante basal dinámica es de 506.42 toneladas en la dirección X y 507.67 toneladas en la dirección Y con la estructura reforzada en los pórticos, de la misma forma la cortante dinámica cambia a 497.55 toneladas en la dirección X también cambia a 529.16 toneladas en la dirección Y con la estructura reforzada con muros de concreto armado.

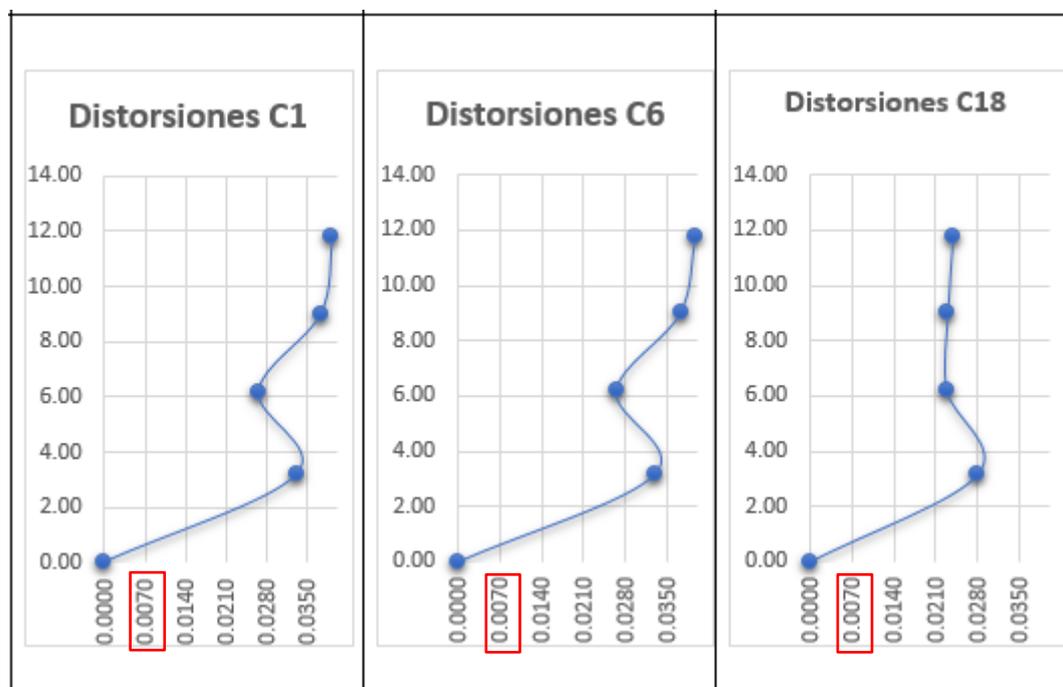
Figura 15. Distorsiones de pilares C1, C6, C18.

Como se puede observar en las tablas y en los gráficos de distorsiones, la estructura actual no está cumpliendo con lo que nos indica la norma E.030, artículo 32 tabla 11 de límites para la distorsión de entre piso para los elementos de concreto armado es de 0.007. Con respecto a la estructura reforzada en pórticos, las distorsiones si está cumpliendo con lo que está estipulado en la norma E.030 teniendo una distorsión máxima de 0.0065 en el nivel N+3.20 m, así mismo con la estructura reforzada con muros de concreto armado si está cumpliendo con las distorsiones, teniendo una distorsión máxima de 0.0066 en el nivel N+11.80 m.

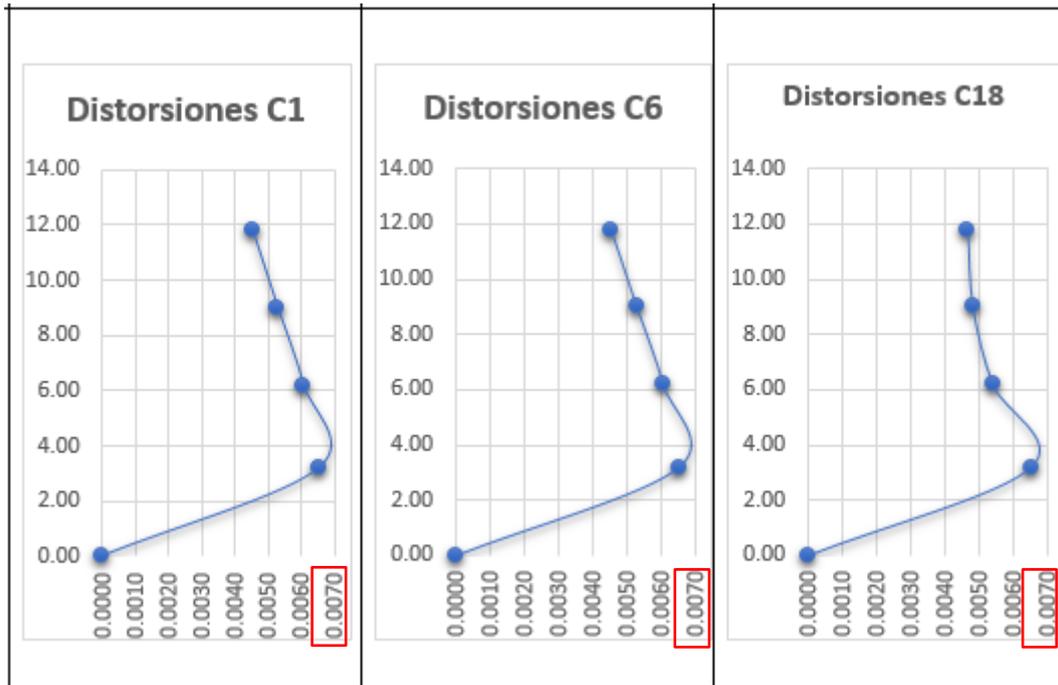
Figura 16. Distorsiones de pilares C1, C6, C18.

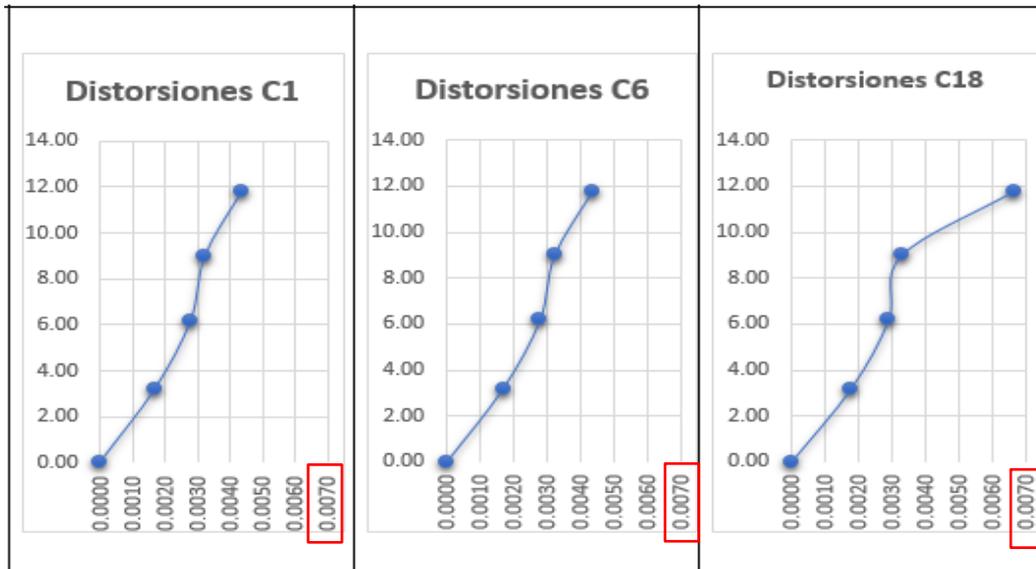
Figura 17. Distorsiones de pilares C1, C6, C18.

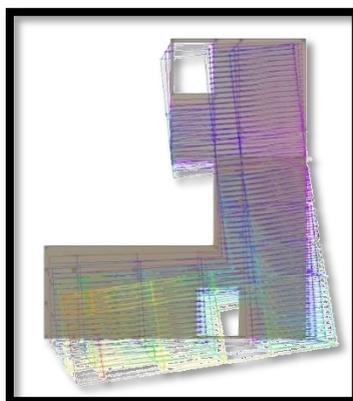
Figura 18. Irregularidad torsional.

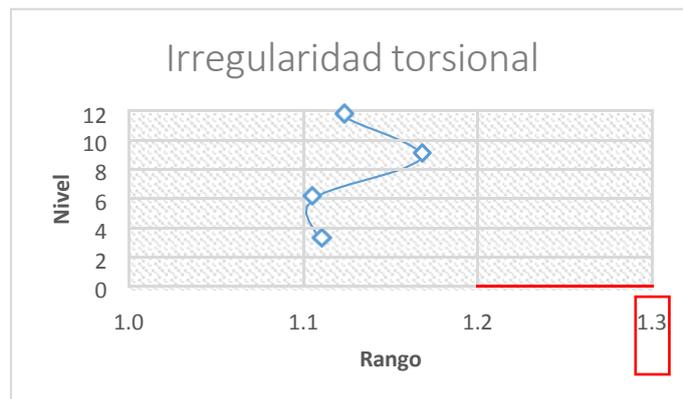
Figura 19. Irregularidad torsional estructura actual en dirección X

Como se puede observar en las tablas mostradas en la estructura actual en la dirección X no existe irregularidad torsional pero en la dirección Y existe irregularidad torsional extrema. En la estructura reforzada en columnas y vigas se puede observar que ya no existe torsión en ambas direcciones. Con respecto al reforzamiento con muros de concreto armado se puede observar en las tablas que no existe irregularidad torsional en ambas direcciones, cumple con la norma E.030 tabla N°9 Irregularidad en planta.

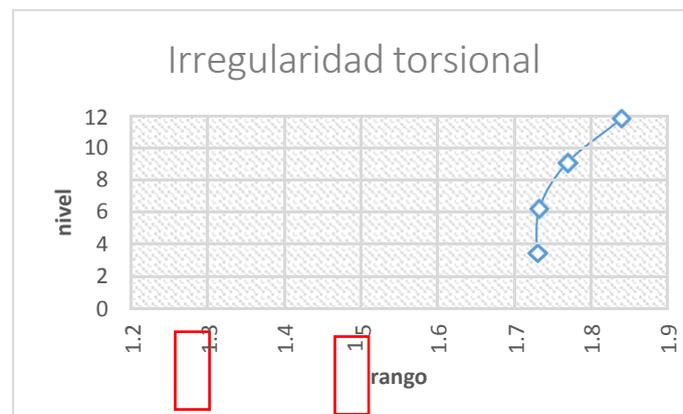
Figura 20. Irregularidad torsional estructura actual en dirección Y

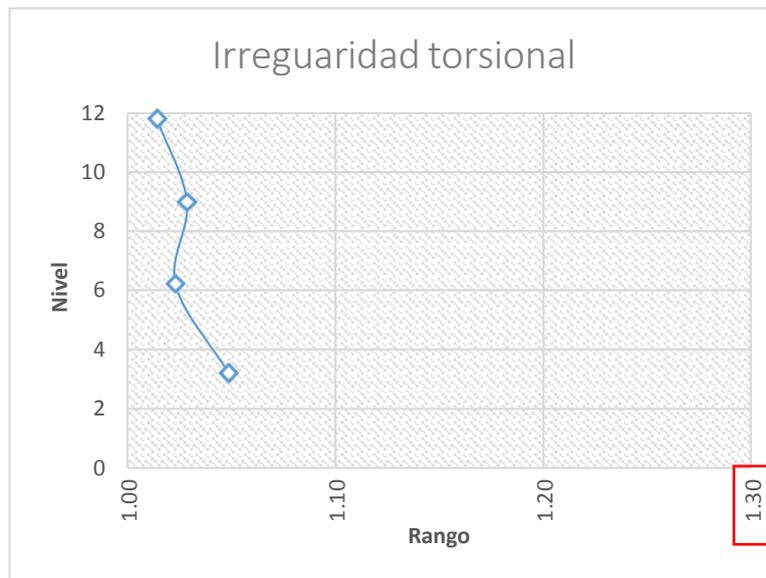
Figura 21. Irregularidad torsional estructura reforzada en pórticos dirección X.

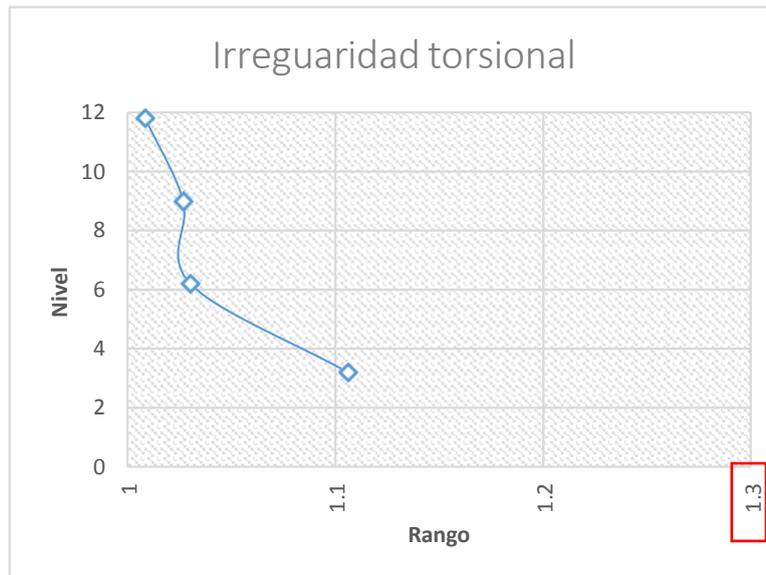
Figura 22. Irregularidad torsional estructura reforzada en pórticos dirección Y.

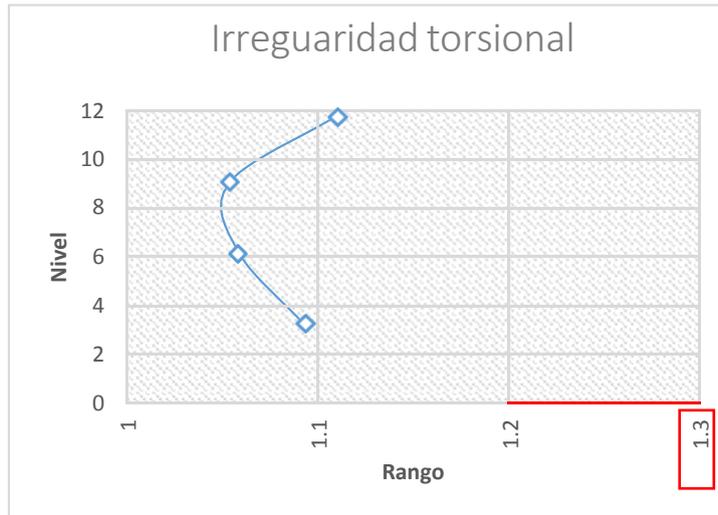
Figura 23. Irregularidad torsional estructura reforzada con muros de concreto armado en dirección X.

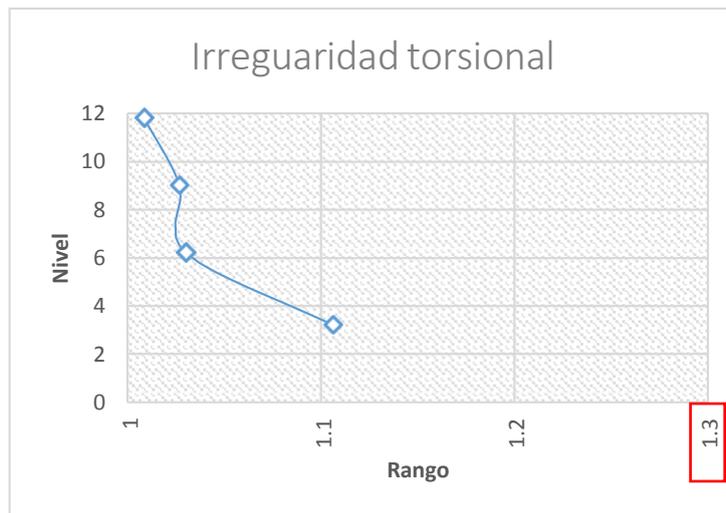
Figura 24. Irregularidad torsional estructura reforzada con muros de concreto armado en dirección Y.

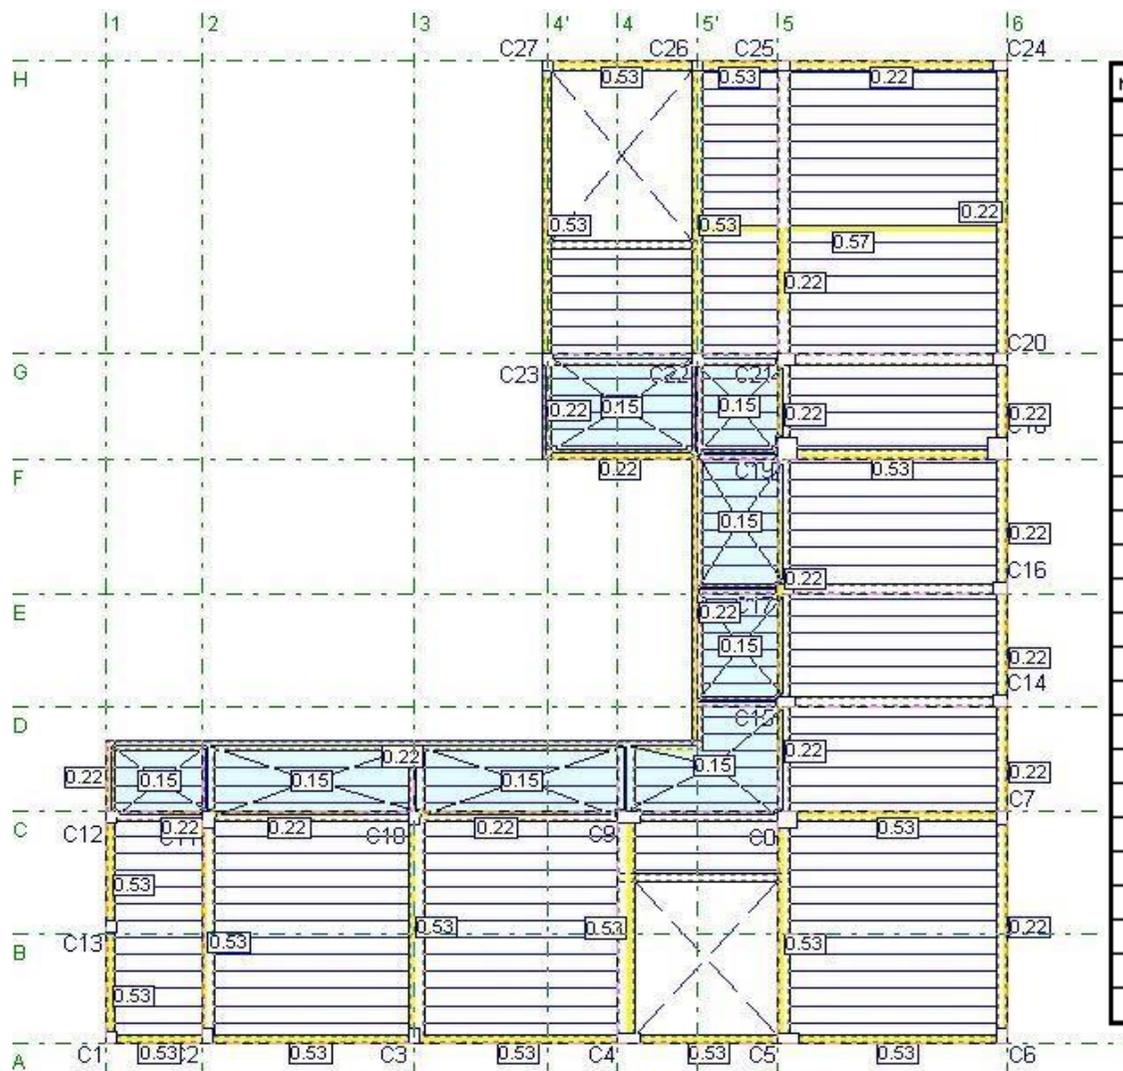
ANEXO 04: Distribución de columnas y secciones estructura actual N+.3.20.

NOMENCLATURA	CANTIDAD	SECCION
C1	1	25*30
C2	1	25*35
C3	1	25*35
C4	1	50*25
C5	1	50*25
C6	1	25*35
C7	1	25*35
C8	1	45*40
C9	1	50*30
C10	1	25*35
C11	1	30*40
C12	1	25*30
C13	1	25*30
C14	1	35*30
C15	1	40*25
C16	1	35*30
C17	1	35*25
C18	1	45*50
C19	1	45*50
C20	1	35*25
C21	1	40*25
C22	1	25*25
C23	1	25*25
C24	1	35*25
C25	1	30*25
C26	1	25*25
C27	1	25*25

VIGAS		
EJE	CANTIDAD	SECCION
A/1-6	1	20*50
C/1-6	1	25*50
D/1-5'	1	25*20
D/5'-6	1	25*45
E/5'-6	1	25*45
F/4'-5	1	25*20
F/5-6	1	25*45
G/4'-6	1	25*50
G/4'-6	1	25*45
1/A-D	1	20*50
2/A-D	1	30*40
3/A-D	1	35*40
4/A-D	1	40*50
5/A-H	1	30*50
6/A-H	1	25*45
5'/D-G	1	25*20
5'/G-H	1	25*40
4'/F-H	1	20*40

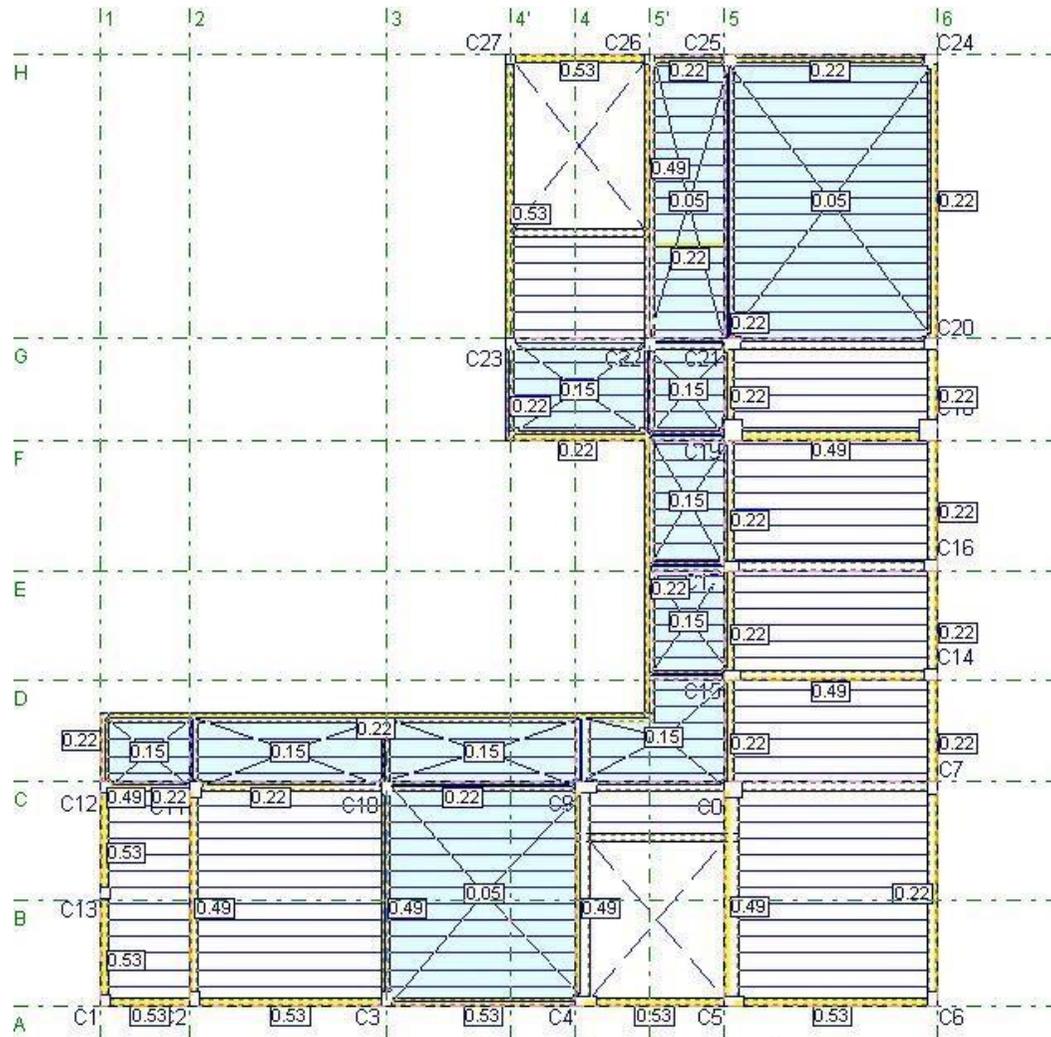
Distribución de columnas y secciones estructura actual N+.6.20.

NOMENCLATUR	CANTIDAD	SECCION cm
C1	1	25*30
C2	1	25*25
C3	1	25*25
C4	1	25*25
C5	1	30*25
C6	1	25*35
C7	1	25*35
C8	1	35*25
C9	1	25*30
C10	1	25*35
C11	1	25*30
C12	1	25*30
C13	1	25*30
C14	1	35*25
C15	1	30*25
C16	1	30*30
C17	1	30*25
C18	1	45*50
C19	1	45*50
C20	1	35*25
C21	1	30*25
C22	1	25*25
C23	1	25*25
C24	1	35*25
C25	1	30*25
C26	1	25*25
C27	1	25*25

VIGAS		
EJE	CANTIDAD	SECCION
A/1-6	1	20*40
C/1-6	1	25*40
D/1-5'	1	25*20
D/5'-6	1	25*40
E/5'-6	1	25*40
F/4'-5	1	25*20
F/5-6	1	25*40
G/4'-6	1	25*50
H/4'-6	1	25*45
1/A-D	1	20*50
2/A-D	1	30*40
3/A-D	1	35*50
4/A-D	1	40*50
5/A-H	1	30*50
6/A-H	1	25*45
5/D-G	1	25*20
5/G-H	1	25*40
4'/F-H	1	20*40

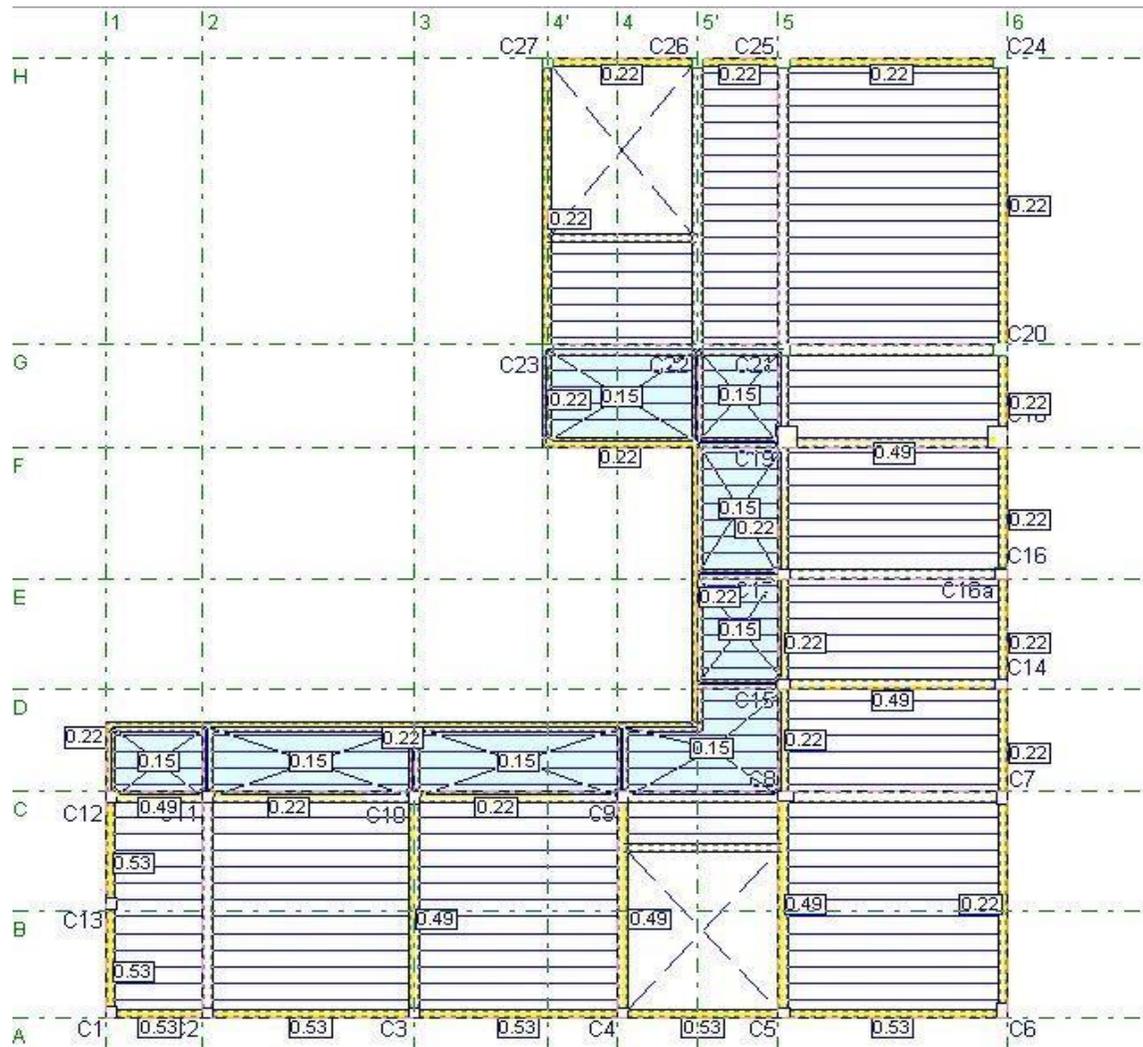
Distribución de columnas y secciones estructura actual N+.9.00.

NOMENCLATURA	CANTIDAD	SECCION
C1	1	25'30
C2	1	25'25
C3	1	25'25
C4	1	25'25
C5	1	25'25
C6	1	25'25
C7	1	25'35
C8	1	35'25
C9	1	25'30
C10	1	25'35
C11	1	25'30
C12	1	25'30
C13	1	25'30
C14	1	35'25
C15	1	30'25
C16	1	30'25
C17	1	30'25
C18	1	25'25
C19	1	35'25
C20	1	35'25
C21	1	30'25
C22	1	25'25
C23	1	25'25
C24	1	35'25
C25	1	30'25
C26	1	25'25
C27	1	25'25

VIGAS		
EJE	CANTIDAD	SECCION
A/1-6	1	20'20
C/1-6	1	30'40
D/1-5'	1	25'20
D/5'-6	1	25'40
E/5'-6	1	25'40
F/4'-5	1	25'20
F/5-6	1	25'40
G/4'-6	1	25'40
H/4'-6	1	20'20
1/A-D	1	20'20
2/A-D	1	25'40
3/A-D	1	25'40
4/A-D	1	25'40
5/A-H	1	25'40
6/A-H	1	20'20
5/D-G	1	25'20
5/G-H	1	25'40
4/F-H	1	20'20

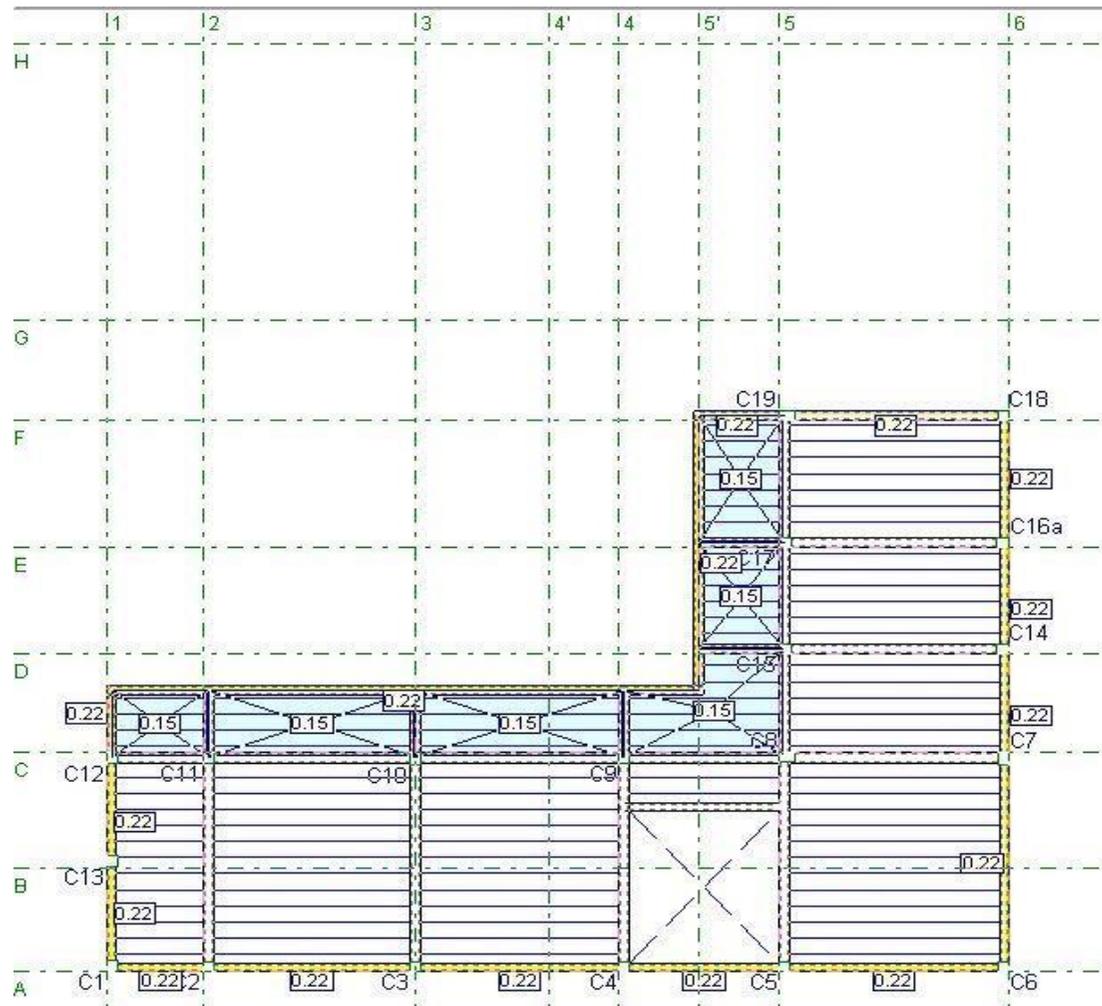
Distribución de columnas y secciones estructura actual N+.11.80.

NOMENCLATURA	CANTIDAD	SECCION
C1	1	25*30
C2	1	25*25
C3	1	25*25
C4	1	25*25
C5	1	25*25
C6	1	25*25
C7	1	25*35
C8	1	35*25
C9	1	25*30
C10	1	25*35
C11	1	25*30
C12	1	25*30
C13	1	25*30
C14	1	35*25
C15	1	30*25
C16	1	30*25
C17	1	30*25
C18	1	25*25
C19	1	35*25

VIGAS		
EJE	CANTIDAD	SECCION
A/1-6	1	20*20
C/1-6	1	30*40
D/1-5'	1	25*20
D/5'-6	1	25*40
E/5'-6	1	25*40
F/5'-6	1	25*40
1/A-D	1	20*20
2/A-D	1	25*40
3/A-D	1	25*40
4/A-D	1	25*40
5/A-H	1	25*40
6/A-H	1	20*20
5'/D-F	1	25*20

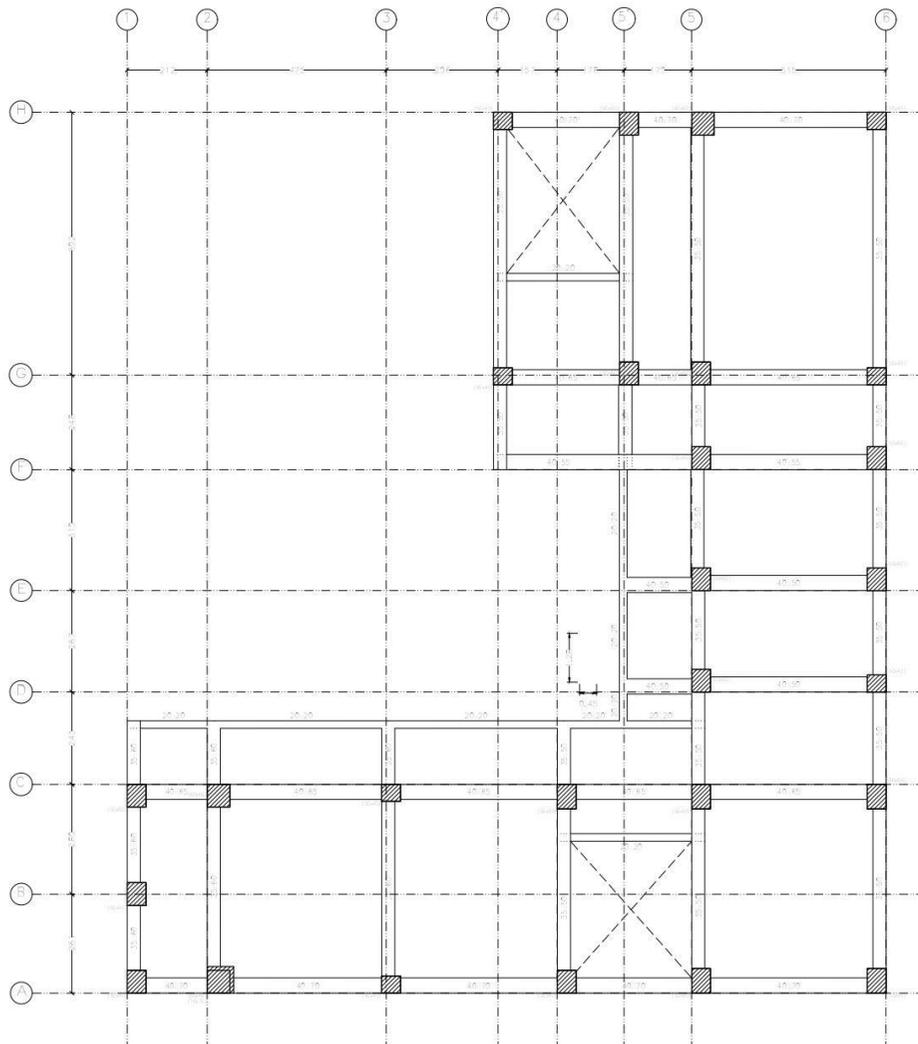
ANEXO 19: Distribución de columnas y secciones estructura reforzada en porticos N+.3.20

NOMENCLATURA	CANTIDAD	SECCION
C1	1	50*60
C2	2	70*70
C3	3	50*45
C4	4	50*60
C5	5	50*65
C6	6	50*65
C7	7	50*65
C8	8	50*65
C9	9	50*65
C10	10	50*45
C11	11	60*60
C12	12	50*60
C13	13	50*60
C14	14	50*45
C15	15	50*60
C16	16	50*60
C17	17	50*60
C18	18	50*60
C19	19	50*60
C20	20	50*45
C21	21	50*60
C22	22	50*60
C23	23	50*45
C24	24	50*45
C25	25	60*60
C26	26	50*60
C27	27	50*45

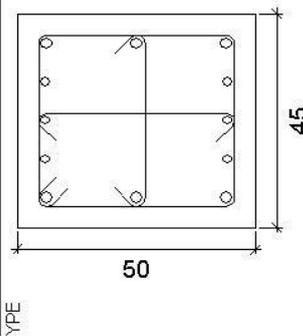
Datos del pilar

Geometría
	Dimensiones : 50x45 cm
	Tramo : -1.000/3.200 m
	Altura libre : 3.50 m
	Recubrimiento geométrico : 4.0 cm
	Tamaño máximo de árido : 15 mm
Materiales	Longitud de pandeo
Hormigón : F'c:280kg/cm ²	Plano ZX : 3.50 m
Acero : Grado 60	Plano ZY : 3.50 m
Armadura longitudinal	Armadura transversal
Esquina : 4Ø1"	Estribos : 1eØ3/8"+X1rØ3/8"+Y1rØ3/8"
Cara X : 2Ø1"	Separación : 5 - 16 cm
Cara Y : 6Ø3/4"	
Cuantía : 2.11 %

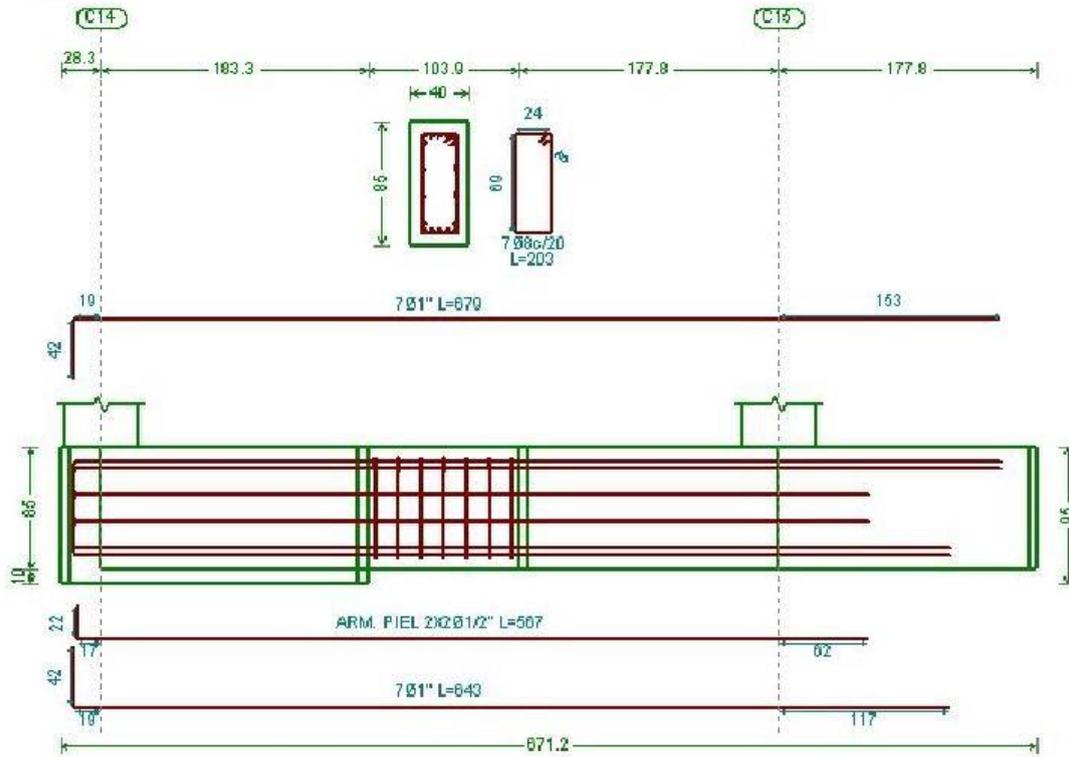
Anexo 32: Detalle de viga cimentación.

VC.8-6.1

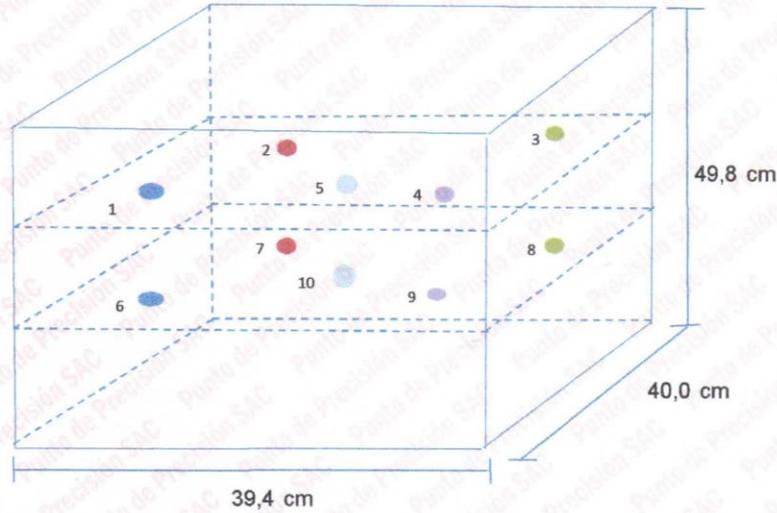
DISTRIBUCIÓN DE LOS SENSORES EN EL EQUIPO

- Los Sensores 5 y 10 se ubicaron sobre sus respectivos niveles.
- Los demás sensores se ubicaron a 8 cm de las paredes laterales y a 8 cm del fondo y del frente del equipo.
- Los Sensores del nivel superior se ubicaron a 1,5 cm por encima de la altura más alta que emplea el usuario.
- Los Sensores del nivel inferior se ubicaron a 1,5 cm por debajo de la parrilla más baja.
