**UNIVERSIDAD CÉSAR VALLEJO**

**Evaluación estructural del reservorio elevado de concreto armado R-3 “Sánchez Cerro” de la provincia de Sullana, Piura, 2021**

**TESIS PARA OBTENER EL TÍTULO PROFESIONAL EN INGENIERÍA CIVIL**

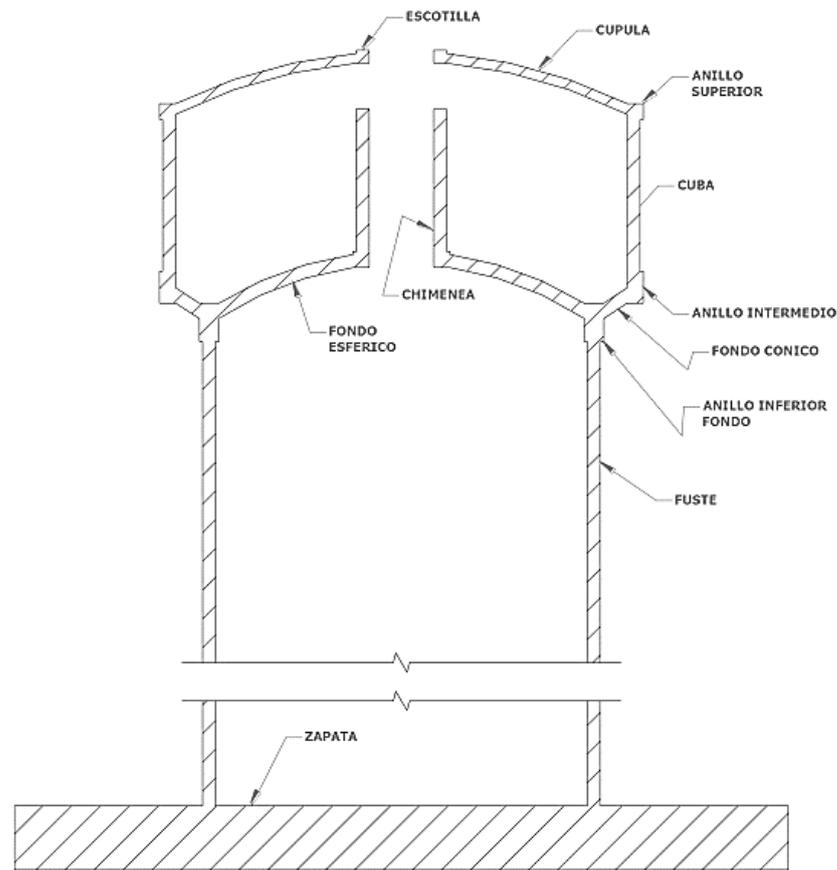
Figura 1. *Partes o elementos estructurales de un reservorio elevado*

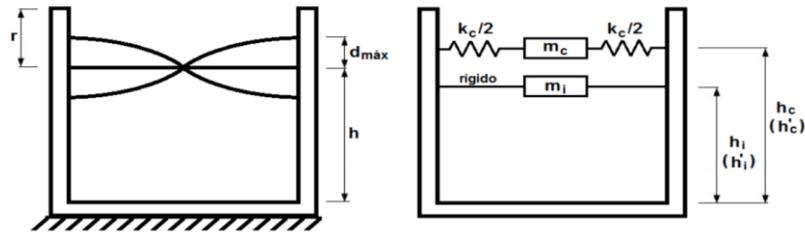
hidrodinámico; y establece que en la parte interior del tanque el agua oscila de acuerdo a la aceleración que sufre la estructura.

Figura 2: Modelo del comportamiento del fluido al interior del tanque.

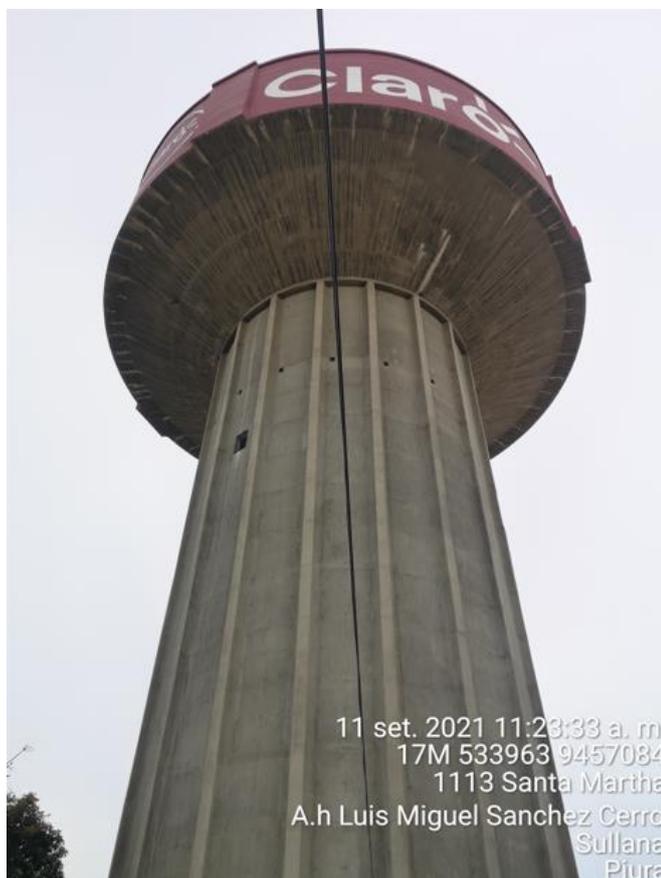
Figura 3. Reservorio Elevado R-3 “Sánchez Cerro” – Sullana – Piura.

Estructuración: La estructura del reservorio corresponde al modelo INTZE. Los elementos estructurales que le conforman son: la zona de soporte constituido por un fuste nervado verticalmente, la zona de almacenamiento constituida por la cuba (que a su vez se compone de los anillos inferiores y superiores, del fondo cónico, fondo esférico y chimenea vertical) y el techado constituido por la cúpula y la escotilla. El interior del reservorio posee una escalera helicoidal para acceder a la zona de almacenamiento; esta empalma con un puente de concreto armado apoyado en dos vigas. El acceso a la cuba es a través de una escalera metálica.

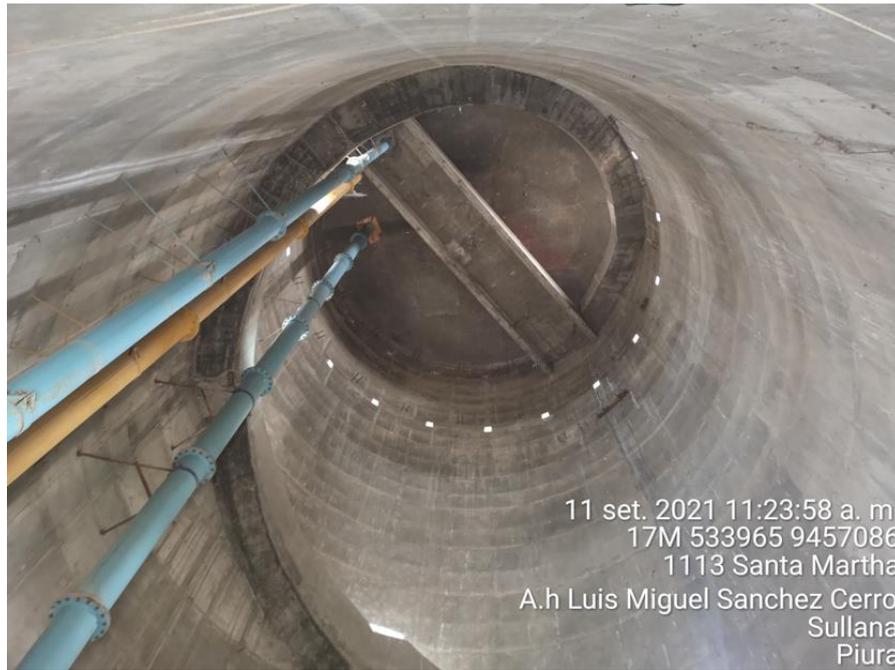
*Figura 5.* Interior del Reservorio Elevado R-3 “Sánchez Cerro” – Sullana – Piura.

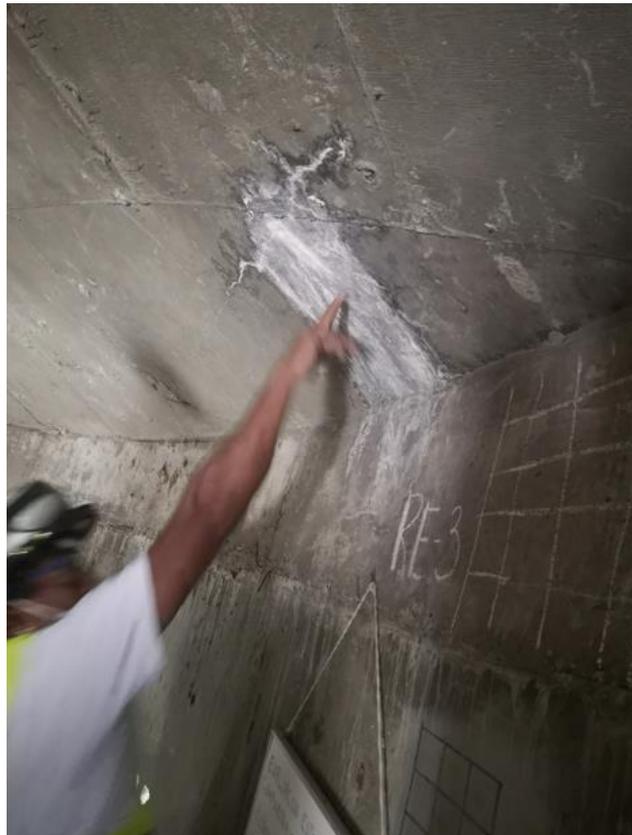
*Figura 6.* Presencia de eflorescencia en el fondo cónico del Reservorio Elevado R-3 “Sánchez Cerro” – Sullana – Piura.

Pese a la antigüedad que presenta el reservorio (tiene una antigüedad de 40 años), actualmente opera sin problemas y visualmente su estado de conservación es muy bueno. No se presentaron deficiencias o patologías comprometedoras en la estructura salvo algunas zonas en donde se presentó eflorescencia en el fondo cónico, precisamente donde se empalma con el anillo inferior del reservorio; a diferencia de los resultados obtenidos por Rimaycuna (2019) quien también realizó una evaluación patológica a otro reservorio elevado de concreto armado de la ciudad de Sullana: el llamado R-1 Grau, cuya capacidad es de 1000 m<sup>3</sup> y encontró gran daño causado por la suciedad, la eflorescencia y en menor medida filtraciones y fisuras.

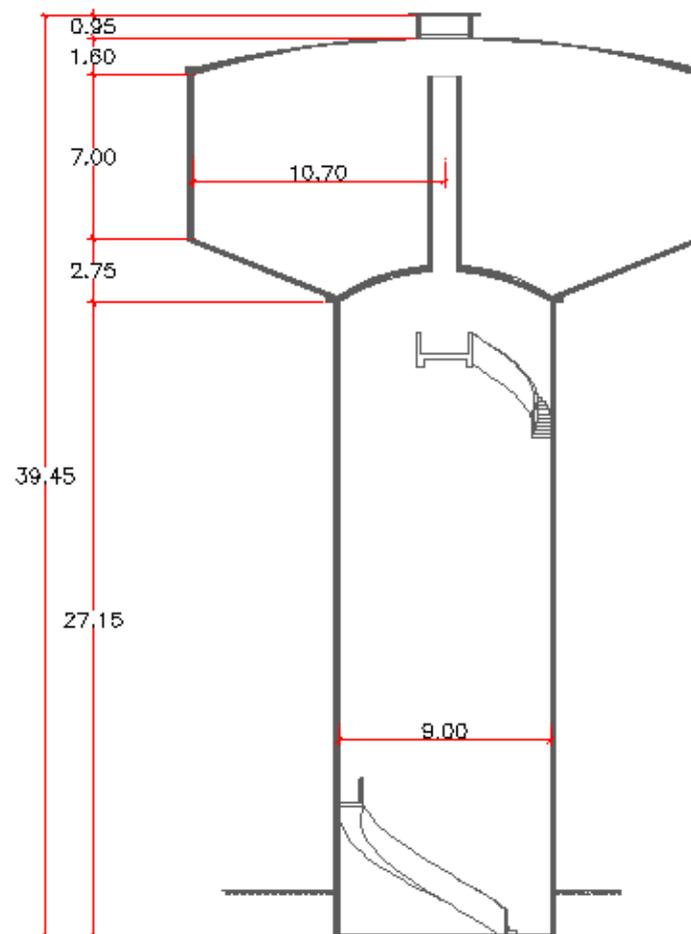
Tabla 3 y Figura 7 muestran las dimensiones del reservorio elevado R-3 “Sánchez Cerro”. En el análisis documental se encontró según los planos otorgados por EPS Grau, que la resistencia a la compresión del concreto de diseño fue de 280kg/cm<sup>2</sup> para elementos estructurales como el fuste, los anillos superiores e inferiores, la cuba, fondo cónico, fondo esférico, chimenea y de 175kg/cm<sup>2</sup> para elementos como la cúpula y la escotilla. Por otro lado, se presentaron las características geométricas del reservorio producto del levantamiento en campo.

Figura 7. Plano del Reservorio Elevado R-3 “Sánchez Cerro” – Sullana – Piura

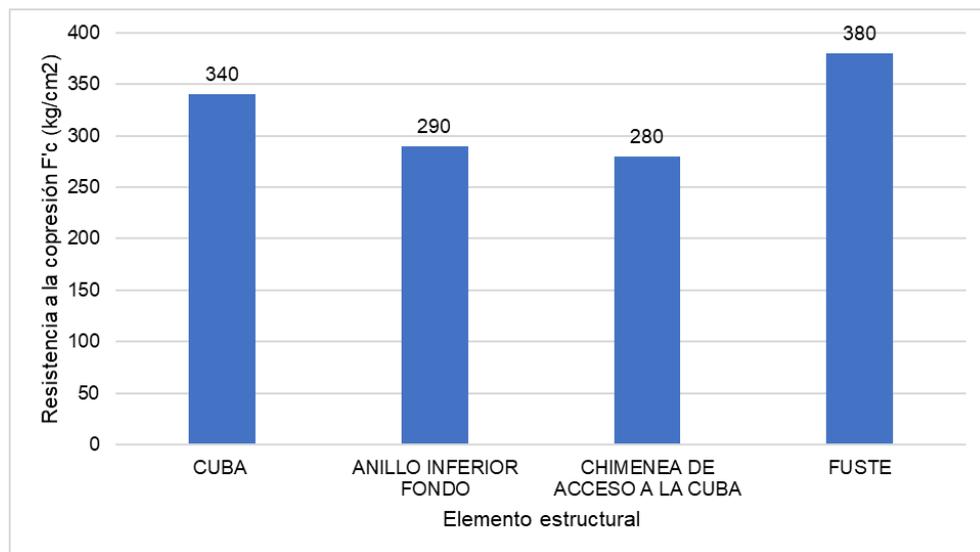
Figura 8. Resistencia a la compresión de elementos estructurales, Reservorio Elevado R- 3 “Sánchez Cerro” – Sullana – Piura.

La Tabla 4 y Figura 8 muestran los resultados del informe de ensayos de esclerometría. La resistencia a la compresión encontrada en la Cuba fue de 340 kg/cm<sup>2</sup>, en el anillo inferior del fondo fue de 290 kg/cm<sup>2</sup>, en la chimenea de acceso a la cuba fue de 280 kg/cm<sup>2</sup> y en el fuste fue de 380 kg/cm<sup>2</sup>. La resistencia promedio del reservorio elevado fue de 322.50 kg/cm<sup>2</sup>.

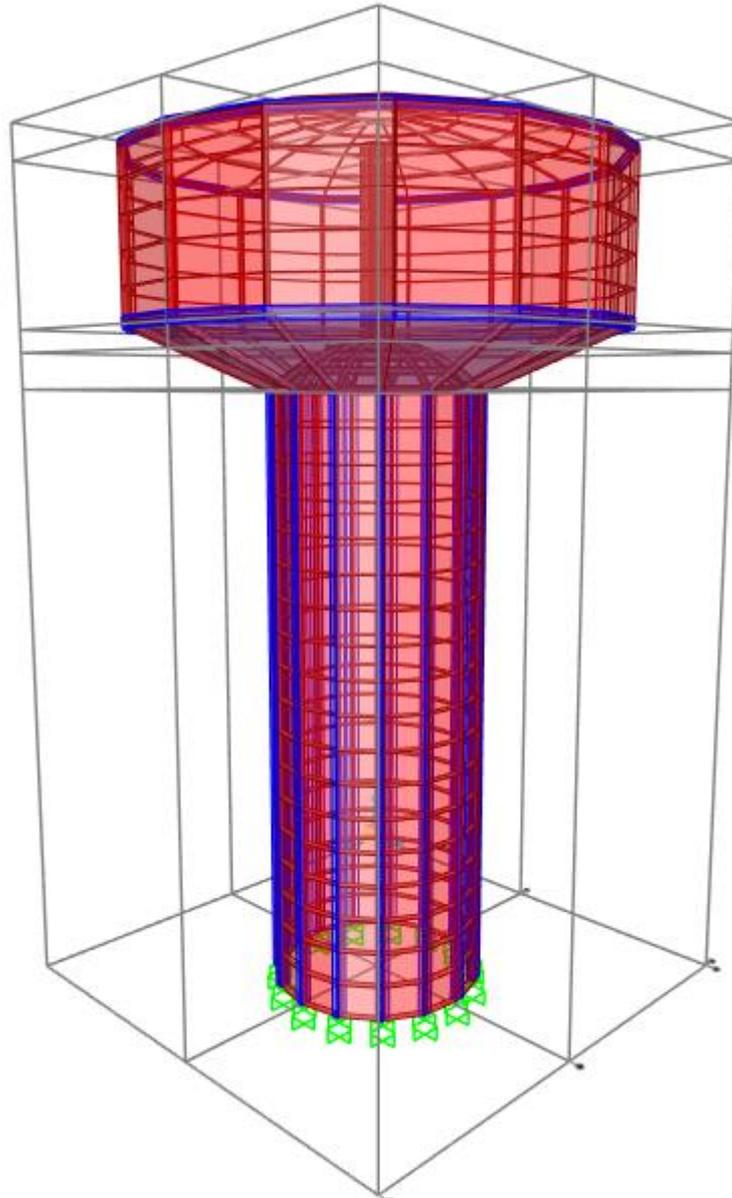
*Figura 9.* Modelamiento del Reservorio Elevado R- 3 “Sánchez Cerro” – Sullana – Piura.

Modelo y Análisis estructural: el análisis fue elástico y lineal y se modeló en el software SAP2000. Se configuró el modelo tridimensional.

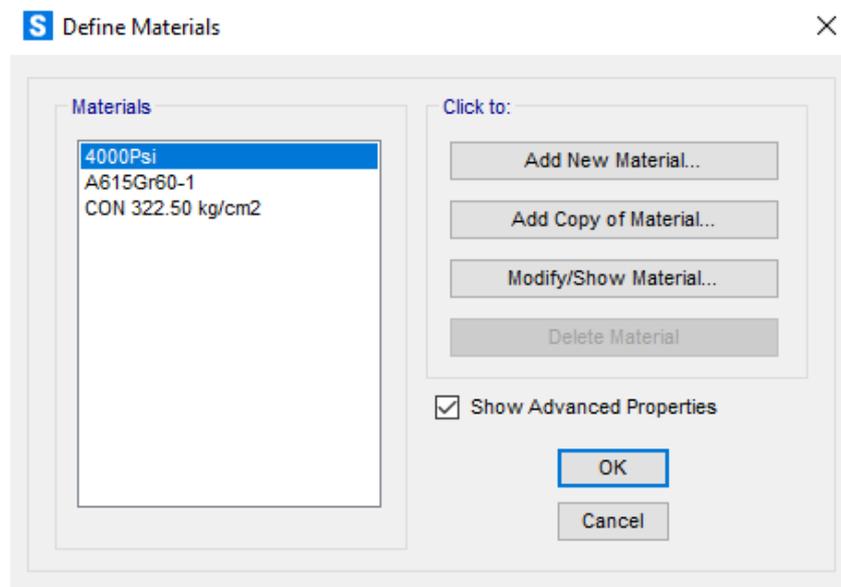
Figura 10. Definición de materiales en SAP2000 - Reservoirio Elevado R- 3 “Sánchez Cerro” – Sullana – Piura.

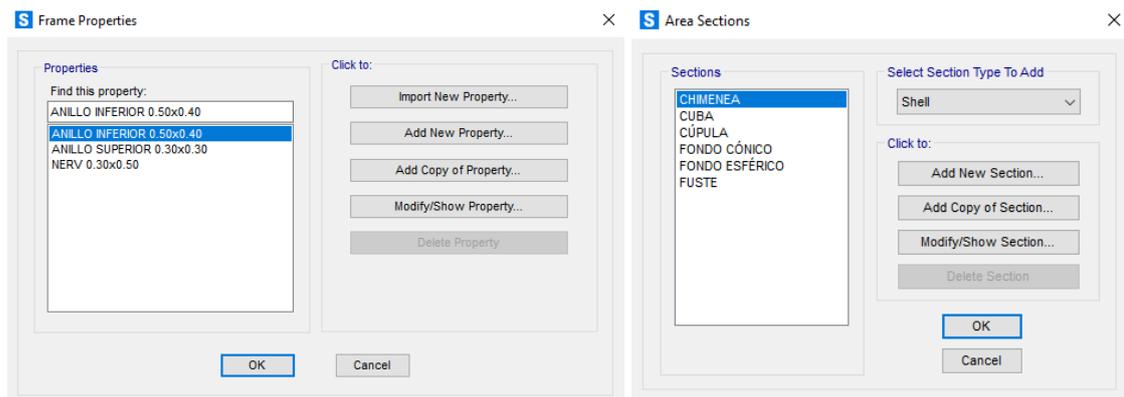
Figura 11. Definición de secciones en SAP2000 - Reservorio Elevado R- 3 “Sánchez Cerro” – Sullana – Piura.

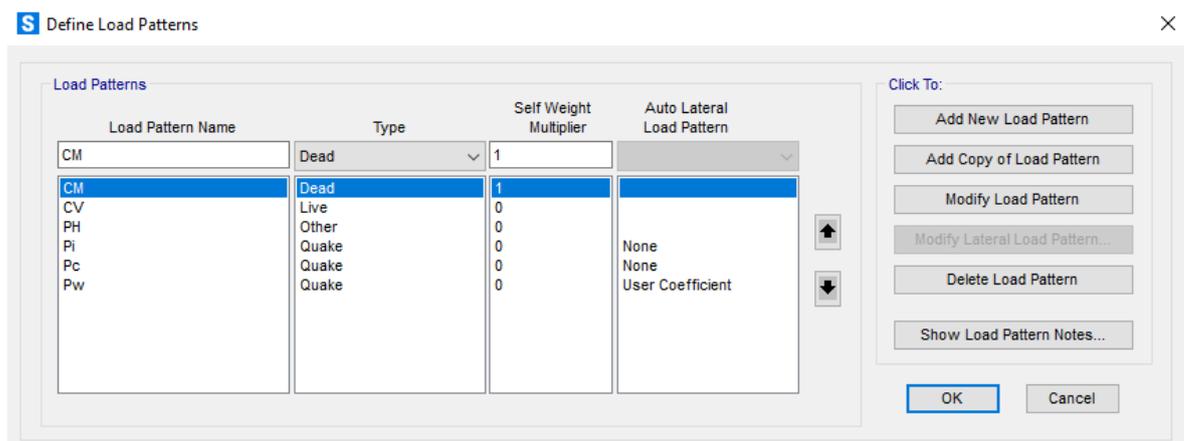
Figura 12. Definición de patrones de carga en SAP2000 - Reservorio Elevado R- 3 “Sánchez Cerro” – Sullana – Piura.

La Tabla 7 y Figura 12 muestran los patrones de carga configurados para el análisis estructural. La Carga Muerta (CM) fue calculada por el propio programa colocando el valor de 1 en la opción Self Weight Multiplier. La Carga Viva (CV) se aplicó sobre la Cúpula en forma de carga uniforme aplicada en el sentido de la gravedad, cuyo valor fue 50 Kg/cm<sup>2</sup> de acuerdo a la Norma E.020.

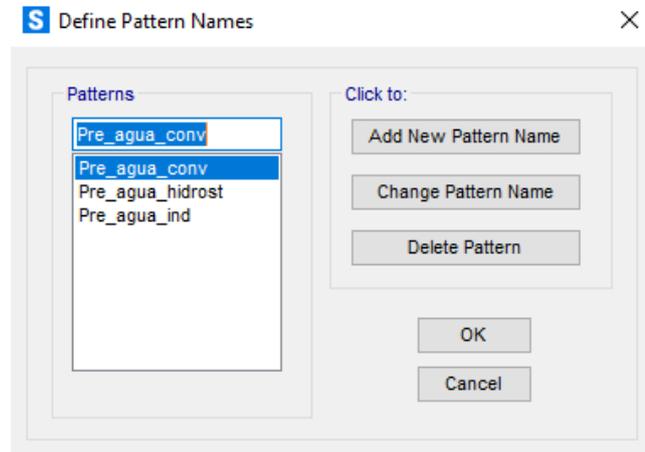
La Presión Hidrostática (PH) estuvo definida por los *Joint Patterns* para tres casos: Presión Hidrostática, Presión Inductiva y Presión Convectiva. La carga de Presión Hidrostática corresponde a la Presión del Agua sobre Paredes y Fondo de la Cuba FL=  $\gamma H$  donde  $\gamma=1000\text{Kg/m}^3$

Figura 13. Definición de patrones de presión hidráulica en SAP2000 - Reservoirio Elevado R- 3 “Sánchez Cerro” – Sullana – Piura.

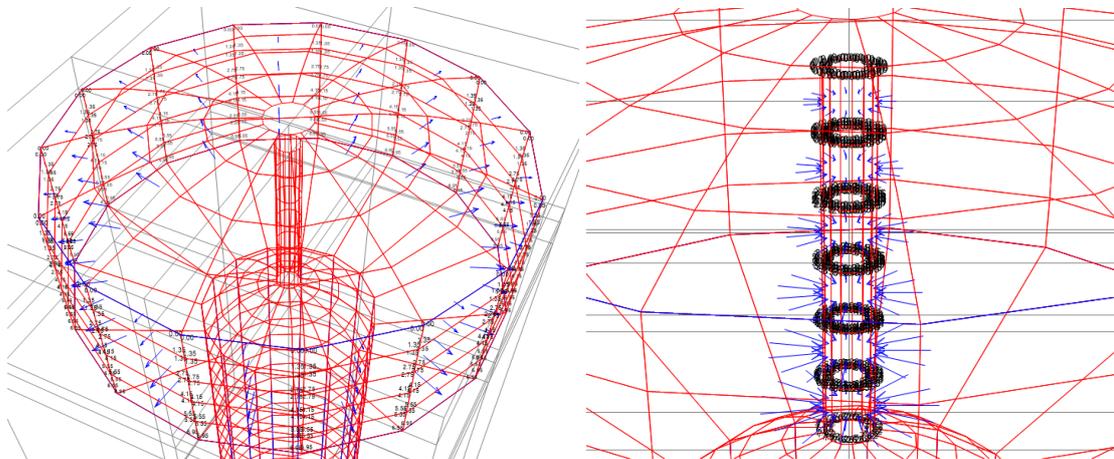
Figura 14. Asignación de patrones de presión hidráulica en SAP2000 - Reservoirio Elevado R- 3 “Sánchez Cerro” – Sullana – Piura.

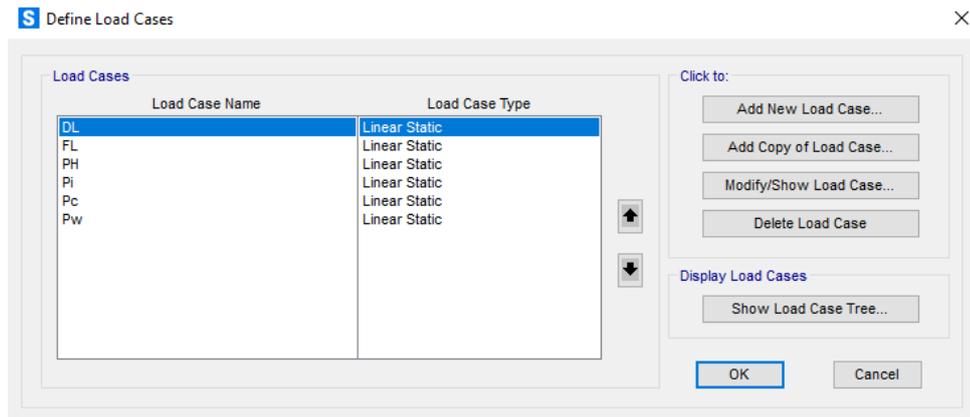
Carga Sísmica (S): La carga sísmica fue aplicada solo a una dirección (x) debido a que el reservorio es completamente simétrico. Se definió la carga sísmica de agua tanto inductiva como convectiva (Olas). Para ello se empleó el método estipulado en la Norma Americana ACI 350.3-06 *Seismic Design Guide for Liquids- Containing Concrete Structures and Commentary* y se tuvo presente la Norma Peruana E.030 Diseño Sismo Resistente.

Figura 15. Definición de casos de carga en SAP2000 - Reservorio Elevado R- 3 “Sánchez Cerro” – Sullana – Piura.

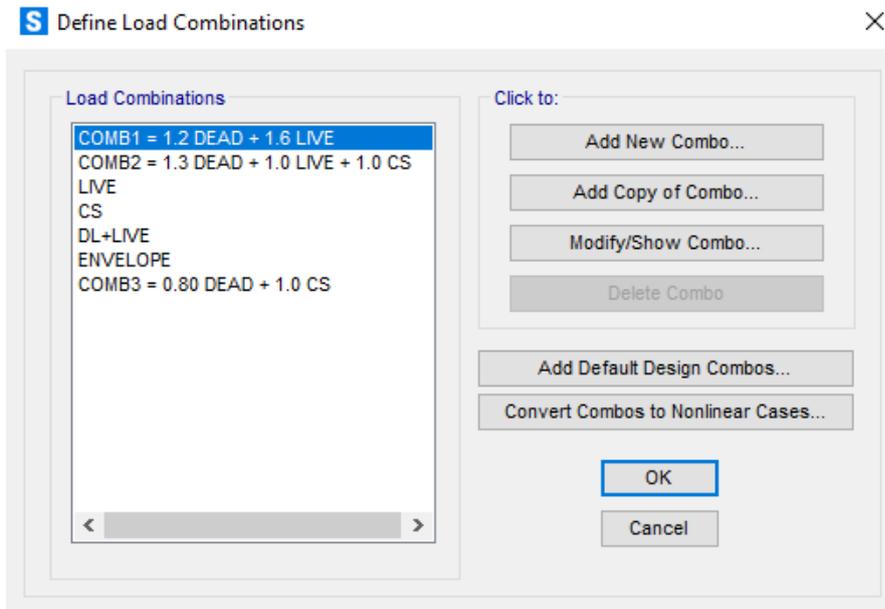
Figura 16. Definición de combinaciones de carga en SAP2000 - Reservorio Elevado R- 3 “Sánchez Cerro” – Sullana – Piura.

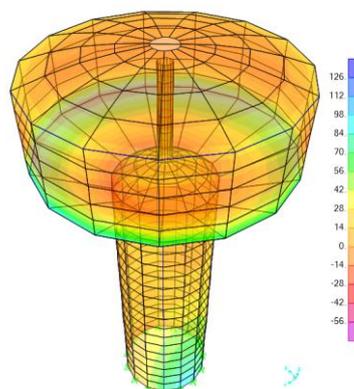
Diseño estructural: se realizó empleado el software SAP2000 v22 y el análisis se basó en la norma de diseño ACI 318-05. Para los elementos de concreto, el diseño se fundamentó en la mecánica estructural. El método de diseño fue el de “Rotura”, o diseño plástico, mediante el cual los elementos deben dimensionarse para que tengan una resistencia adecuada (inferior a la que entraría al rango elástico), utilizando los factores de Carga (de las combinaciones) y los factores de reducción de resistencia  $\phi$  (Flexión, Tensión axial, Tensión axial y flexión: 0.90, Flexo compresión con estribos en espiral 0.75, Flexo compresión con estribos, 0.70 y Torsión 0.85)

Figura 17. Reporte gráfico de esfuerzos en SAP2000 - Reservorio Elevado R- 3 “Sánchez Cerro” – Sullana – Piura.

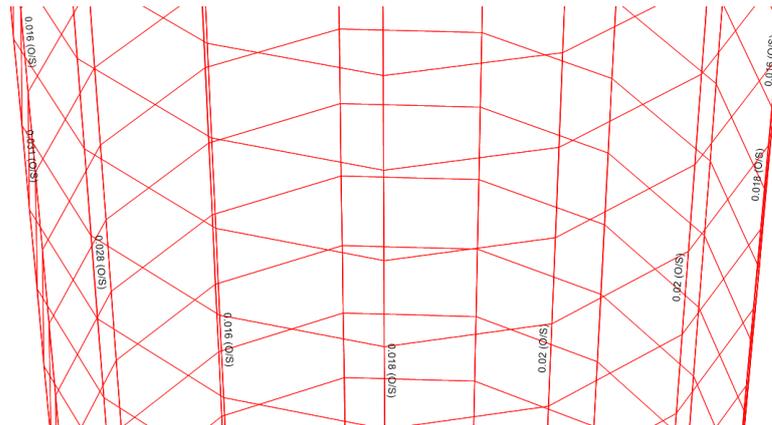
Figura 18. Comprobación de diseño en SAP2000 - Reservorio Elevado R- 3 “Sánchez Cerro” – Sullana – Piura.

Se verificó los resultados de diseño demostrando que la estructura cumple con los requerimientos mínimos de esfuerzos a los que el reservorio se encuentra sometido, a excepción de las nervaduras verticales que se encuentran acopladas al fuste. De acuerdo a los resultados de la comprobación de diseño, estos elementos fallarían ante un eventual acontecimiento sísmico.

Del análisis estructural realizado al reservorio R-3 Sánchez Cerro, se evidenció que los únicos elementos estructurales que sufrirían daño ante un eventual sismo serían las nervaduras verticales. Mediante el chequeo de diseño del software SAP2000 v22 se pudo comprobar que las cargas aplicadas sobrepasan la capacidad de resistencia de estos elementos. Resultados similares obtuvieron Meniz y Diaz (2019) quienes evaluaron reservorios apoyados de concreto armado en Lima Metropolitana hallando que estos presentan serias deficiencias estructurales que comprometen su funcionalidad y no se acoplan a las exigencias de diseño sismorresistente requeridas en la actualidad. Es importante evaluar una alternativa técnica de reforzamiento de la estructura. Esta solución sería a corto plazo, mientras que la reconstrucción del reservorio es la alternativa a largo plazo.

3. Con respecto a las nervaduras, si bien es cierto el reservorio tiene hasta la fecha 40 años de antigüedad, este aún se conserva muy bien. La alternativa a corto plazo para evitar el deterioro del reservorio ante un evento sísmico sería el reforzamiento estructural en las nervaduras y la alternativa de reconstrucción y ampliación del reservorio sería la solución a largo plazo, por lo que se recomienda a las autoridades competentes tomar las medidas preventivas correspondientes para evitar daños severos ante un evento sísmico.

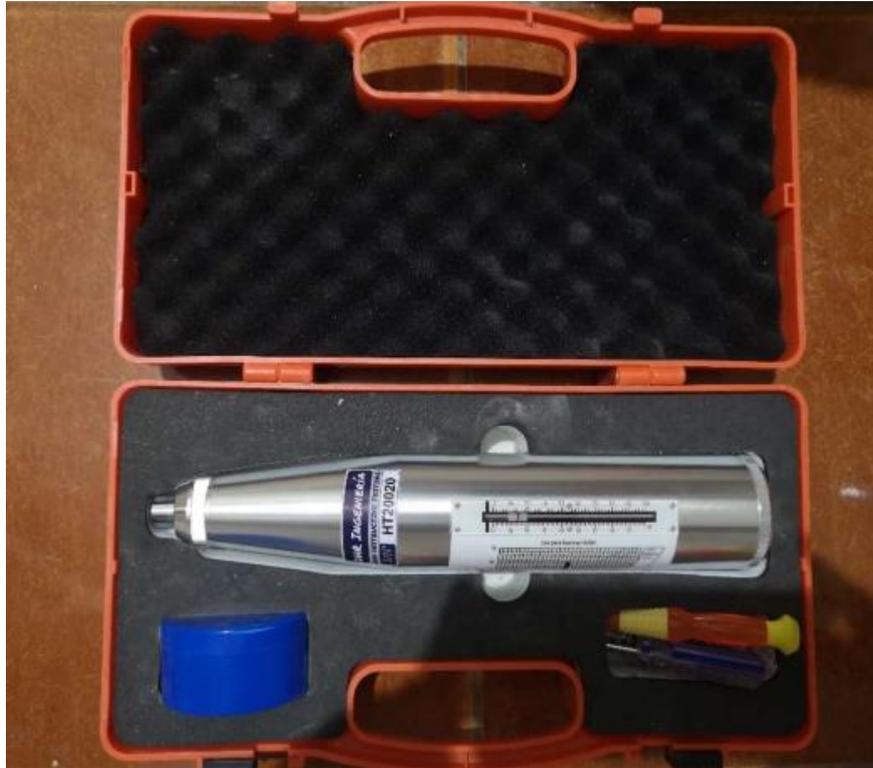
ESCLERÓMETRO MODELO ZC3-A CONCRETE TEST HAMMER (INCLUYE CERTIFICADO DE CALIBRACIÓN)

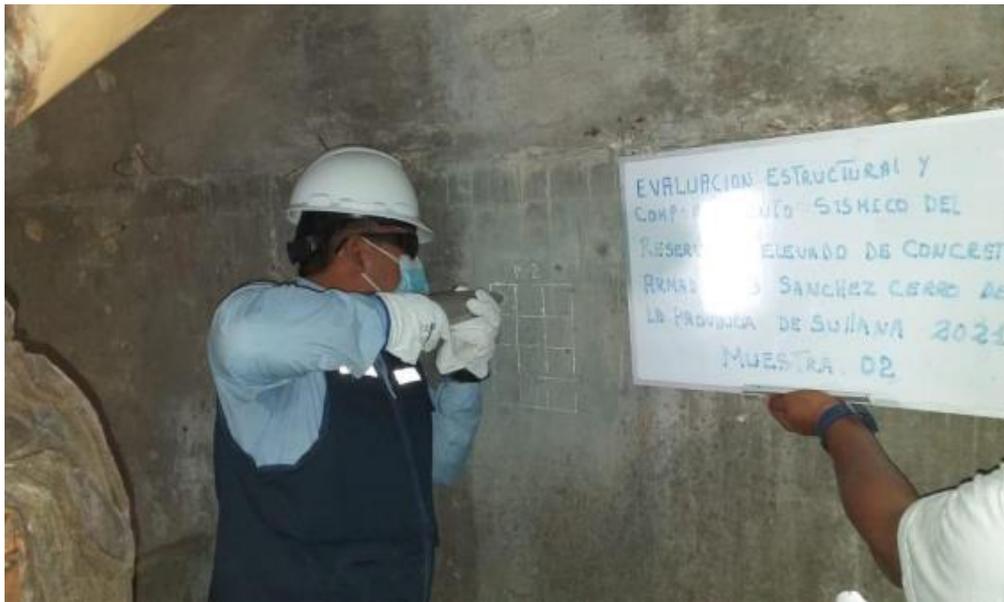
Fotografía 1. Realización de ensayos no destructivos de esclerometría en la cuba del reservorio elevado R-3 “Sánchez Cerro” de la provincia de Sullana.

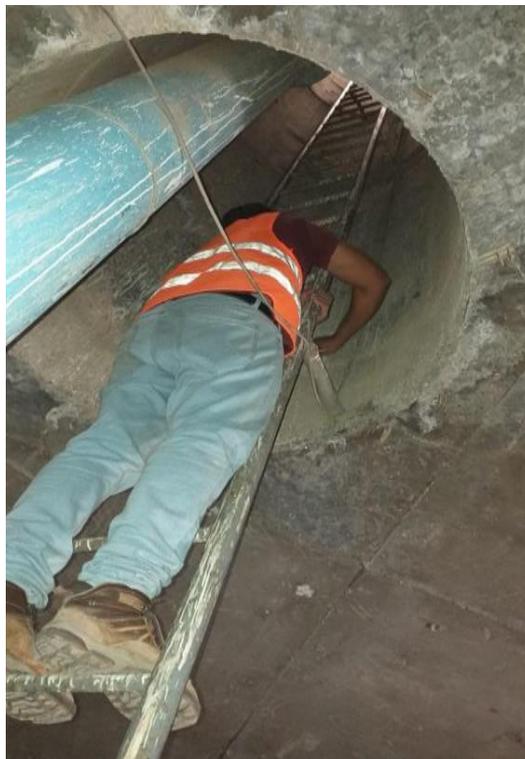
Fotografía 2. Realización de ensayos no destructivos de esclerometría en la chimenea del reservorio elevado R-3 “Sánchez Cerro” de la provincia de Sullana.

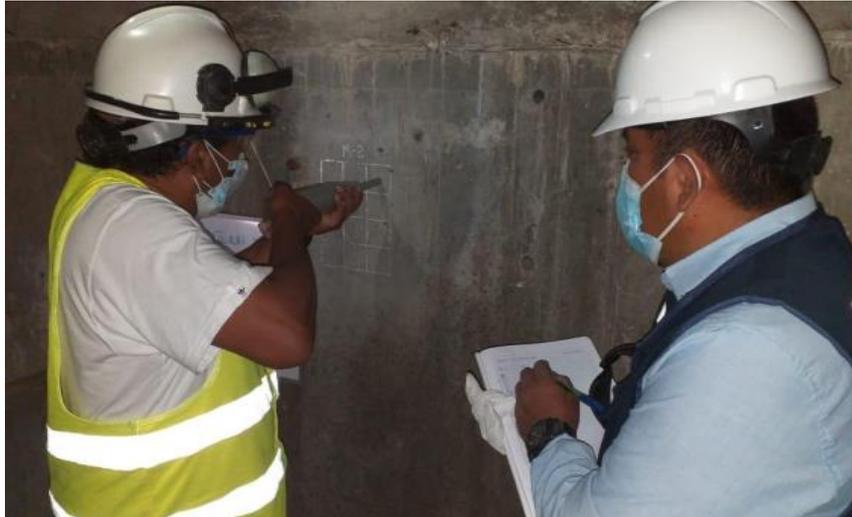
Fotografía 3. Registro del índice de rebote de esclerometría del reservorio elevado R-3 “Sánchez Cerro” de la provincia de Sullana.

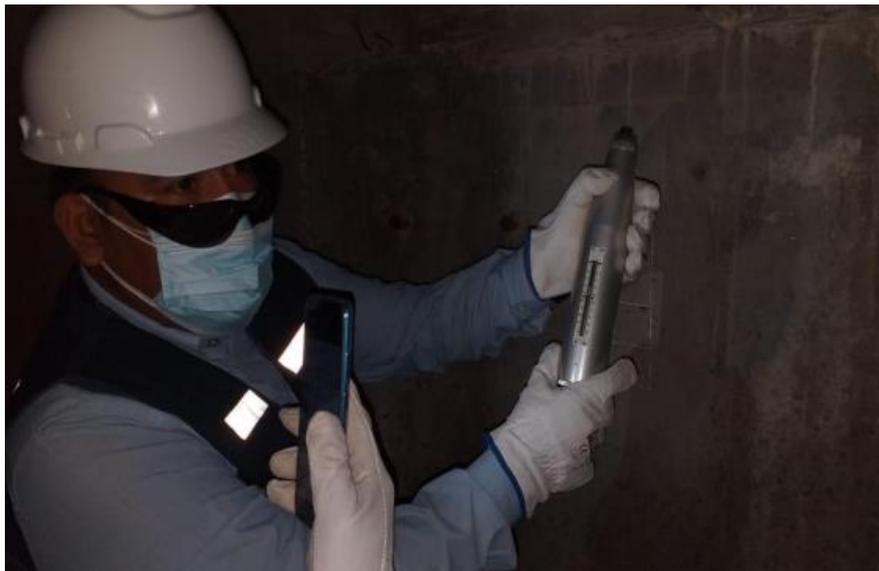
Fotografía 4. Verificación del índice de rebote registrado por el esclerómetro en el reservorio elevado R-3 “Sánchez Cerro” de la provincia de Sullana.

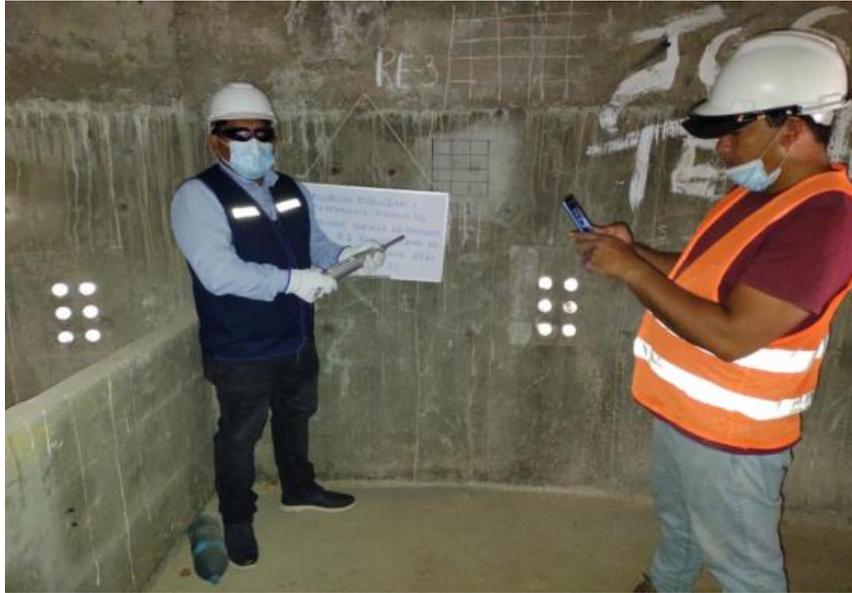
*Fotografía 5. Ensayo de esclerometría en el reservorio elevado R-3 “Sánchez Cerro” de la provincia de Sullana*

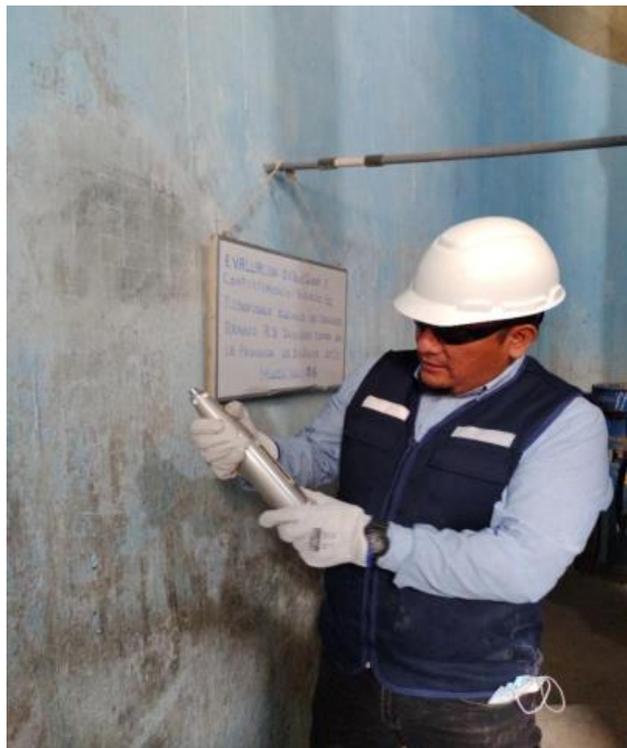
*Fotografía 6. Punto de ensayo de esclerometría en el fuste del reservorio elevado R-3 “Sánchez Cerro” de la provincia de Sullana*
