UNIVERSIDAD CÉSAR VALLEJO

ESCUELA PROFESIONAL DE ARQUITECTURA

“Centro Ecológico Cultural Para El Barrio Molinopampa”

TESIS PARA OBTENER EL TÍTULO PROFESIONAL DE:

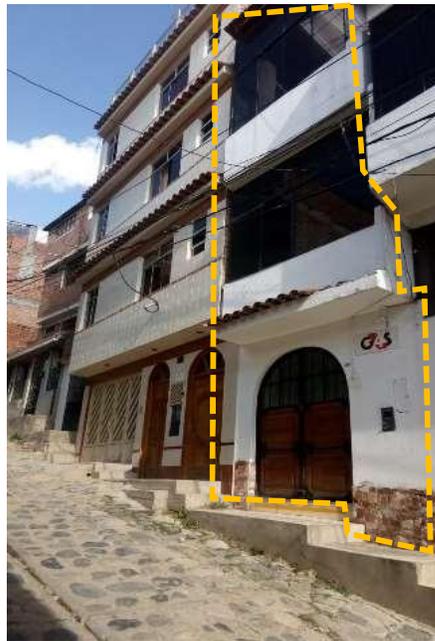
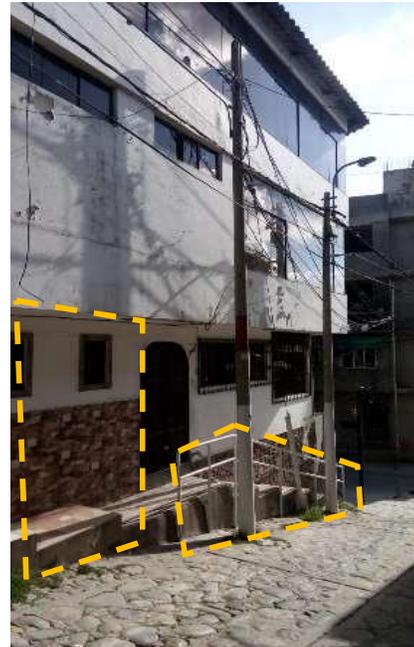
Pero dicho recorrido visual se fue perdiendo debido al mal uso de viviendas aledañas y construcciones inapropiadas generando inseguridad y perdiendo identidad cultural con esta zona menguando así el verdadero valor que viene a ser de carácter urbano monumental para los moradores de este barrio, porque se dejó de lado el verdadero peso histórico y se realzo la economía de estos bares, tiendas y clubes nocturnos, porque al hacer una visita al lugar se puede observar viviendas siendo utilizadas

como medio de venta de distintitos productos que no tienen nada que ver con la identidad arraestrada del Huaraz antiguo así mismo se observa viviendas que rompen con la característica cultural de este barrio, algunos espacios no habitados en completo abandono y mobiliarios urbanos en estado crítico.

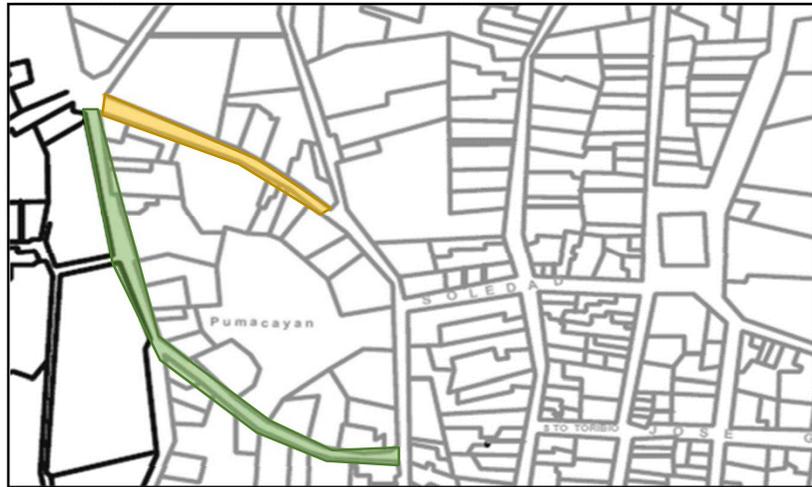
Estimamos el escenario de estudio al barrio Molinopampa con los domicilios ubicados en la 1era cuadra del Psj. Ladislao Meza y el Jr. Prolongación Santa Rosa, debido a lo cual han sido examinadas y fraccionadas en 2 flancos determinados como flanco A y flanco B.

- Flanco A
- Flanco B

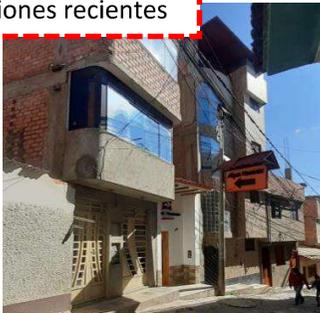
Edificaciones recientes

Viviendas antiguas en degradación actual

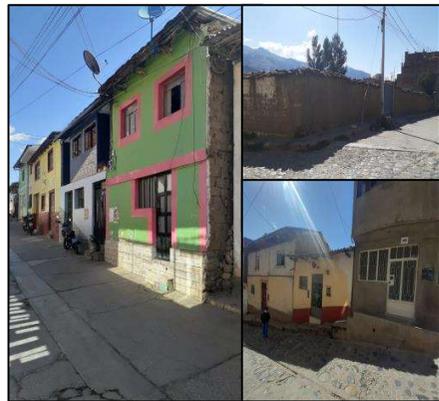
1.- Se puede apreciar, según en el grafico que las casonas del Jr. julio.C.tello tienen mas homogeneidad en las áreas, mientras que en el Jr.Ladizlao Meza varia mucho.

Se puede notar mas el ritmo en el Jr.Julio.C.Tello con la continuidad de las edificaciones.

CONCLUSIÓN : Al ver el plano del Barrio notamos la gran diferencia de ritmos y áreas en torno a las casonas, lo que hace referente la perdida en el Jr. Ladislao Meza

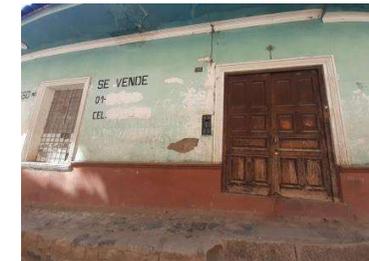
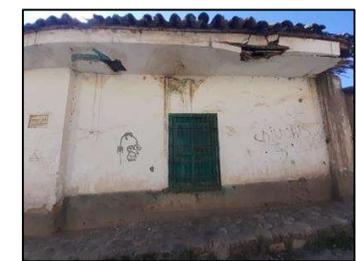
Estilo Colonial

Se denota el estilo virreinal por la estética sobresaliente en las puertas y ventanas de las casonas, declarado bien histórico del Perú.

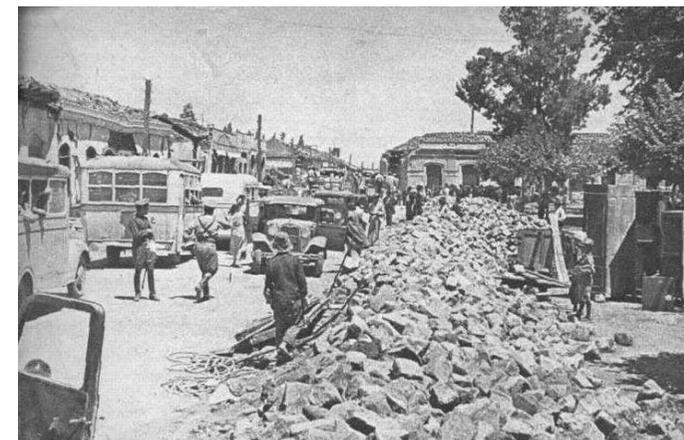
SAN CARLOS TRAS EL SISMO DE 1939

La casa al menos ha resistido 3 terremotos, el de 1939, 1960 y 2010. Ello en caso haya sido construida después del terremoto de 1835. En la siguiente imagen podemos ver lo devastador para la arquitectura de estilo colonial que resultó el terremoto de 1939

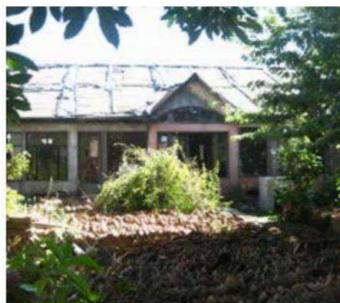
FACHADA AL PATIO INTERIOR

Se caracteriza por ser de volumen elemental, con sus muros principales cortados en la fachada sur. Se trata de una vivienda de un nivel con planta rectangular en sentido norte – sur, zaguán y dos habitaciones principales en los extremos, separadas por un pasillo que las cruza perpendicularmente y que conecta calle con patio interior .

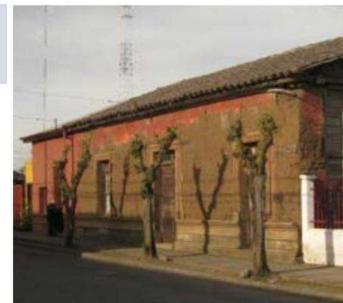
FACHADA PRINCIPAL A PIE DE LA CALLE

La casa cuenta con 2 espacios principales, la casa y el patio.

El patio de la vivienda que cubre la mayor extensión cumple la labor importante de transportarnos al mundo rural o campesino

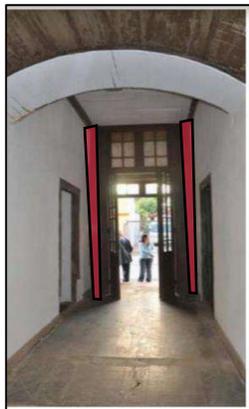
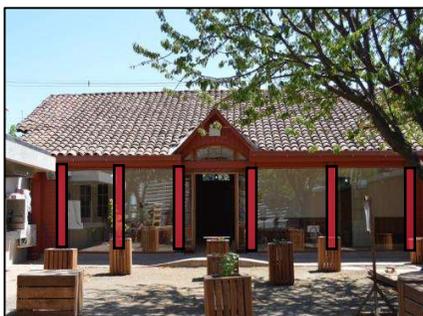
11. : Materiales

El inmueble se estructura por muros de carga de albañilería de adobe sin fundación, existiendo solo una continuidad de 54 cm, de muro bajo el nivel piso (según calicata realizada el año 2005).

Posee un corredor con pilares de madera y posterior cierre de albañilería de ladrillo cerámico y cemento.

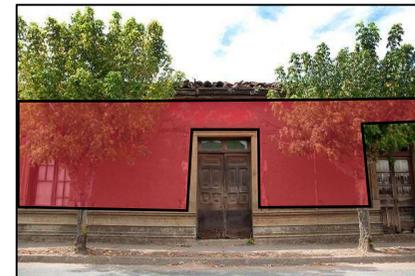
La fachada principal se encuentra revestida con mortero fino de adobe y tierra de color destacando el zócalo de hormigón con molduras tipo neoclásica, similar a las que enmarcan vanos de puertas y ventanas.

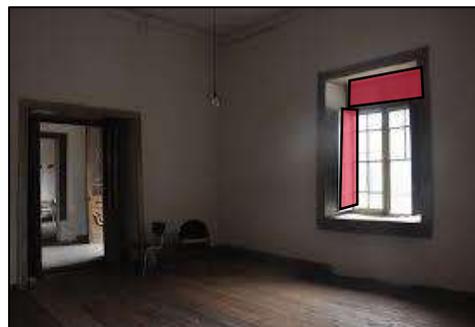
En el interior esta revestido con mortero fino de adobe pintado con cal; cielos de tablas de madera pintadas, resaltando el del pasillo con una bóveda de cañón; y pavimentos de envigados con tablas de madera en habitaciones y de losetas de hormigón decoradas en el pasillo y corredor.

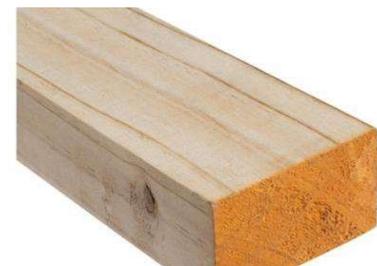
las esquinas y encuentros de muros se han instalado escuadras de madera de pino impregnado de 2x3", tres en el alto, como refuerzo.

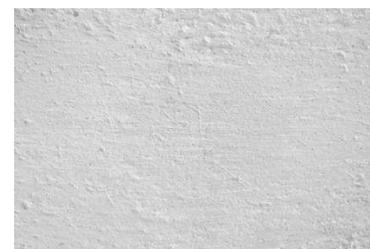
En el caso de los muros de albañilería el revestimiento es de estuco de cemento.

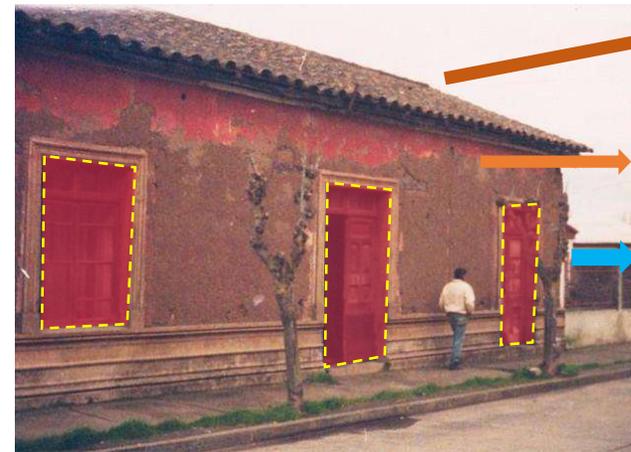
12. : Contextual – Estado original

- Tejado andino
- Material constructivo Quincha- adobe
- Tipología de fachada originaria
- Puertas y ventanas de madera

- Arquitectura Vernácula estilo Colonial
- Presenta Fachada Continua
- Presenta Techo a 2 aguas

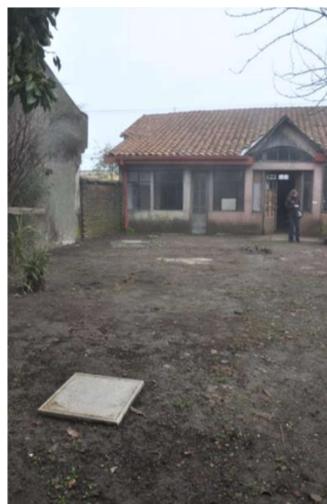
En 2011 fueron realizadas obras de emergencia que reforzaron los muros de adobón con geomallas sintéticas, se restauraron las terminaciones de revoques de muros con cal en su interior y tierra de color en su exterior, se restauró la techumbre y cubierta eliminando todas las filtraciones, se restauraron los pisos, se liberó el baño interior no original de precario estado, y también se instaló una canalización provisoria de aguas lluvia

Los muros de los recintos ubicados al poniente (2 habitaciones y pasillo) están contruidos en tierra cruda, con el sistema de albañilería de adobón, de gran espesor (de 70 cm en promedio), con pequeñas aberturas verticales para los vanos de puertas y ventanas, ubicados al centro de los muros.

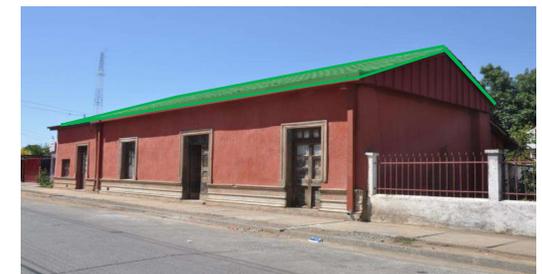
El uso del material predominante de la teja a dos aguas se usa en toda estructura del techo

TIRANTE DE ROBLE 1" x 6"

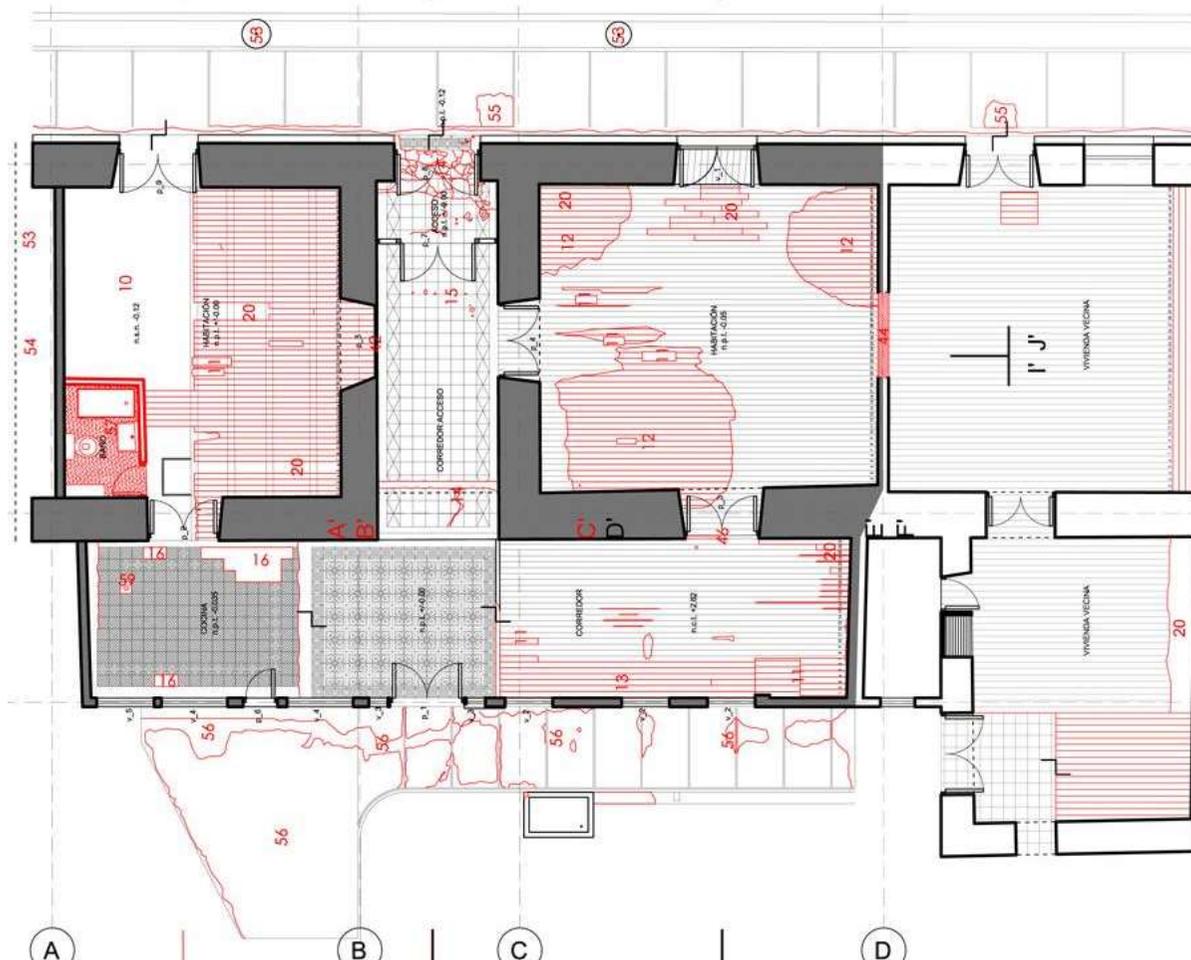
LESIONES ESTRUCTURALES

12. Piezas de entablado no original
13. Deformación en piso por humedad de Aguas Lluvias.
14. Ataque de Humedades en entablado por agua lluvia
15. Fisura en piso de hormigón afinado
16. Grietas de desgaste en piso de hormigón en piso baldoso
17. Relleno de hormigón en piso baldoso
18. Faltante parcial de guardapolvos
19. Faltante de guardapolvo
20. Guardapolvo suelto
21. Faltante de entablado de piso

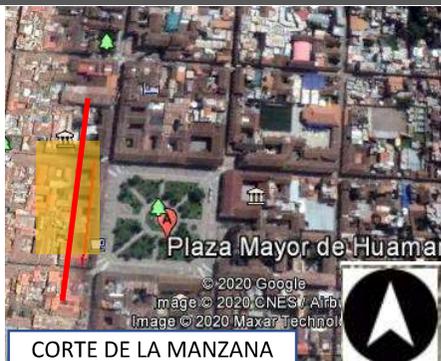
CORTE DE LA MANZANA

1. El terreno donde se encuentra emplazado ésta casona tiene una pendiente llana de 9% aproximadamente.
2. El terreno presenta este desnivel por la sección del Jr. Concepción donde comparte superficie con la plaza mayor y diferentes iglesias.

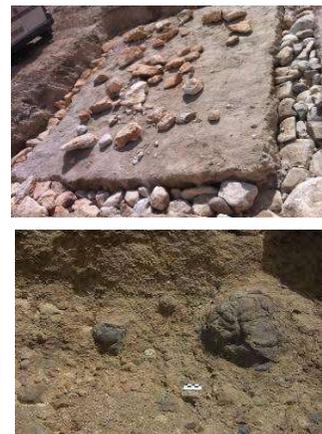
1. Se cavaron pozos de exploración y se pudo observar que los cimientos están contruidos por piedras grandes adentradas con morteros de barro o cal.
2. Los niveles de fundación varían de manera considerable entre sectores esto se debe a los condiciones constructivas, los niveles de compactación, del terreno, y posiblemente a las épocas de construcción.

Los problemas que se observan fueron los siguientes:
La falta de cohesión de los morteros y la erosión de las piezas líticas, principalmente de las que son de brecha volcánica.

Por otra parte se pudo notar las variedad en la factura de los cimientos; algunos de ellos son de bloques de andesita y otros, de una mezcla de los anteriores con brechas volcánicas, composición no recomendable como material de cimentación por su bajo nivel de soporte antes esfuerzos de compresión y composición del material .

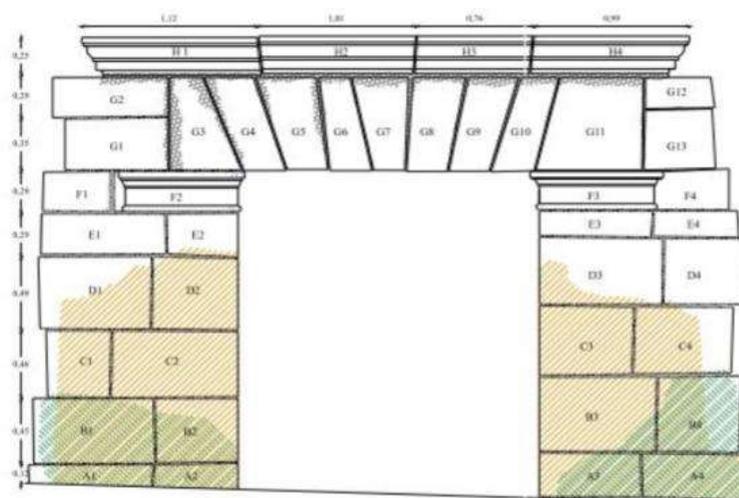
Evaluación de elementos líticos

- Erosión fuerte
- Erosión leve
- Desgaste
- Fractura
- Fisuras
- Manchas de sales
- Yeso
- Manchas de pintura
- Cal
- Concreto
- Excremento de aves
- Carbón
- No visible

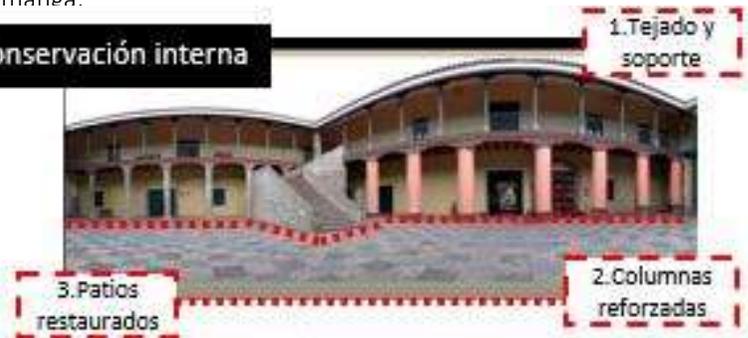
Conservación interna

1. La conservación del tejado andino se mantuvo debido a que se quería mantener la esencia de techumbre rustica, así mismo el soporte ya se encontraba en estado de degradación motivo por el cual fue reforzado.

2. Las columnas en particular se mantuvieron firmes pero con daños ligeros motivo por el cual se reforzó con lajas de piedra de la zona.

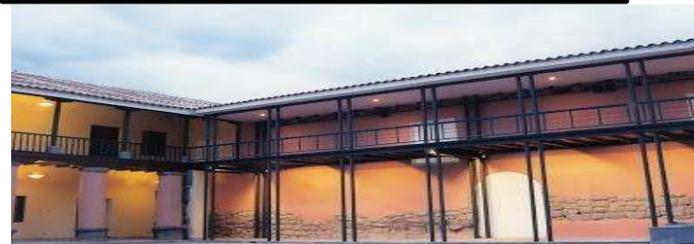
La altura de vivienda oscila entre los 6 m.

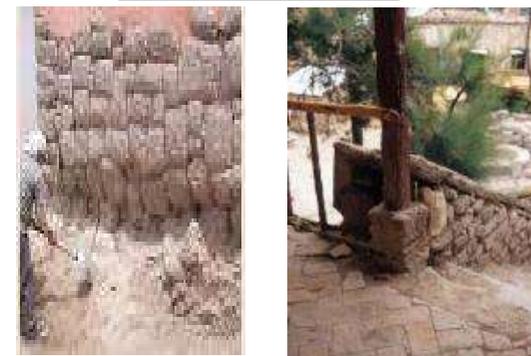
Las características especiales que ofrecen los muros de estilo incaico de la casa Velarde Álvarez hacen que puedan calificarse dentro de los aparejos de tipo almohadillado; principalmente, aquellos que son visibles en el zaguán. Es denotarse, sin embargo, que carecen del llamado "talud", que confiere una inclinación creciente hacia el interior a mediad que se levanta el muro. Este ritmo fue muy usado en la arquitectura del Perú precolombino, si bien, como habremos de ver en su debida oportunidad, existen pareceres acerca de si fue o no exclusivo en la arquitectura incaica.

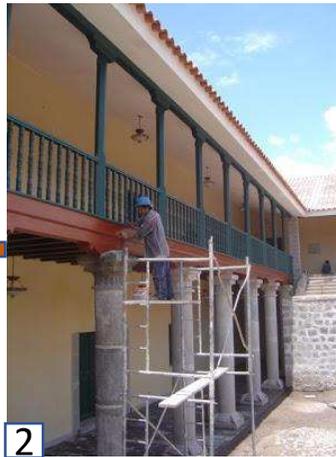
1

1. Debido al grado de deterioro que sufría, y a importancia cultural que iba se iba a perder se tomo la medida de recuperación de esta casona

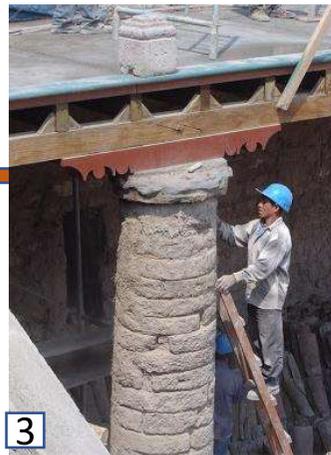
2

2. Se dio el refuerzo a todo el espacio central incluido ornamentaciones sin alterar el estado original

3. Reforzando los pilotes y columnas con el material que caracteriza dentro de este lugar

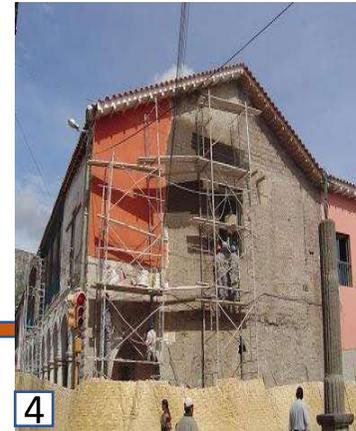
4

4.Restauración estructural de la parte izquierda (Jr. Cuzco) apertura de ventanas para la ventilación de las futuras galerías

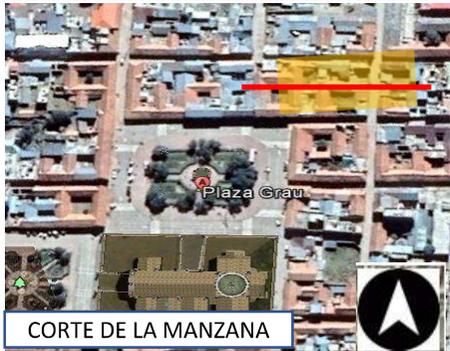
CORTE DE LA MANZANA

1. El terreno donde se encuentra emplazado ésta casona tiene una pendiente llana de 5% aproximadamente.
2. El terreno presenta este desnivel por la sección del Jr. José Gálvez donde comparte superficie con el templo Santiago Apóstol.

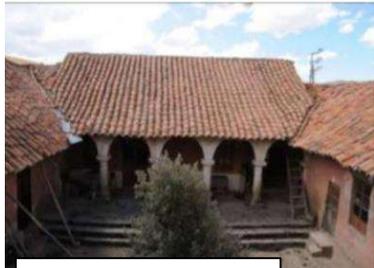
Tejado de arcilla

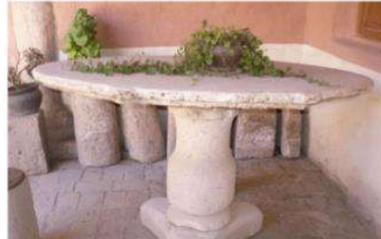
Instalaciones de piedra (bienes muebles)

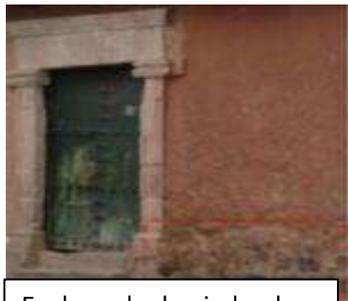
Enchapado de piedra de la zona

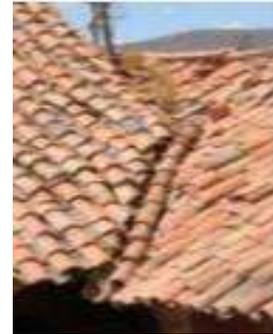
Cubierta

Esta arquitectura fue concebida con un tipo de cubierta que cumplía, no solo funciones aislantes frente a las inclemencias, sino también estéticas.

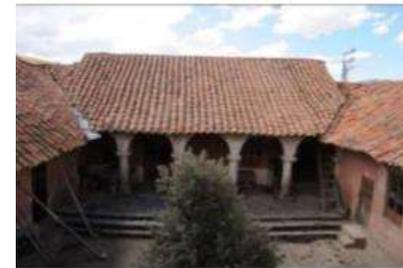
RETEJADO

Un tejado histórico puede levantarse, sanearse y después volverse a colocar las mimas cuadrículas de tejas.

Es de fácil utilización como completo intermedio, planchas de zinc, comúnmente llamada "calamina", para el aislamiento.

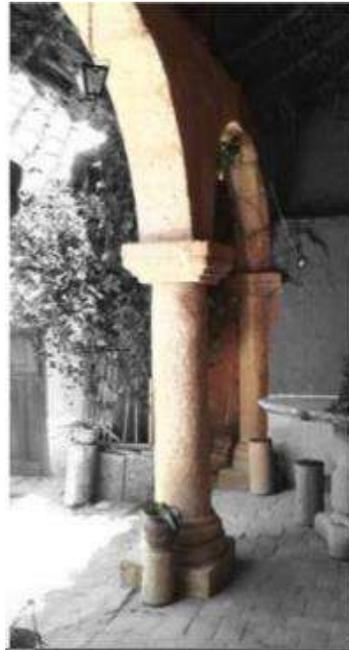
Arcada – Galería

PERDIDA DE MORTERO

EROSIÓN

Extiende a lo largo de 10.45 metros y conformada por 6 arcos de medio punto, soportada, por 06 pilares del mismo material.

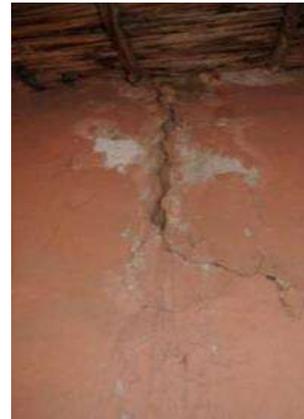
Los revoques

Revestimientos o enlucidos que protegen y cubren los muros

- El agua
- Vegetación inferior
- Los Agrietamientos
- Desprendimientos
- Eses de aves

MANTENIMIENTO
PROTECCIÓN
REPARACIÓN
CONSOLIDACIÓN

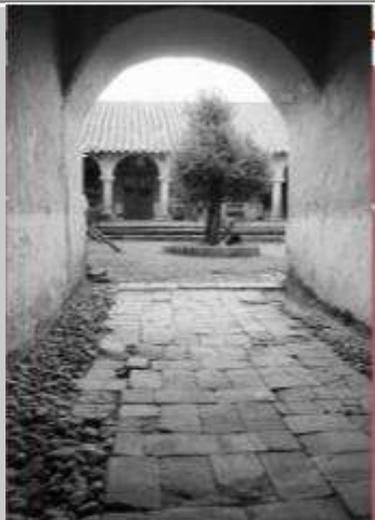
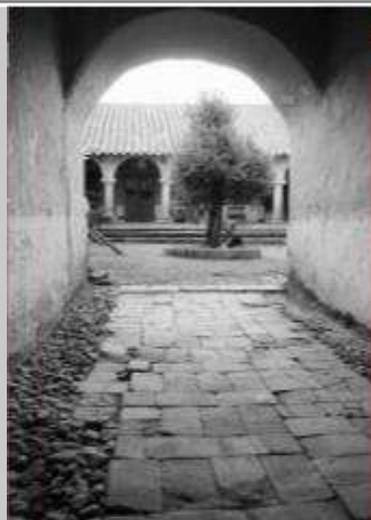
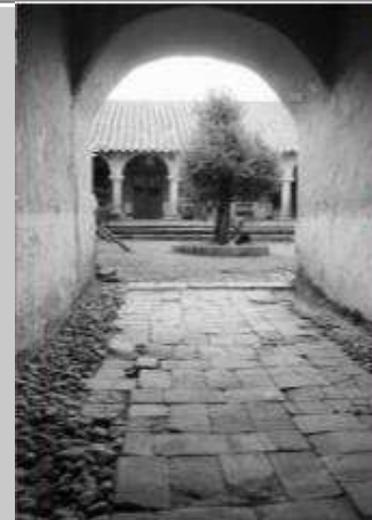
CASO N° 03: CASONA CHUKIWANKA

En lo que respecta al ámbito estructural y constructivo la Casona Chukiwanka esta definida singularmente por una arquitectura virreinal del siglo XVII, el cual ya se encontraba en un estado de degradación elevado notoriamente perceptible en su balcón exterior parte resaltante dentro de todo el contexto histórico de todo este recorrido

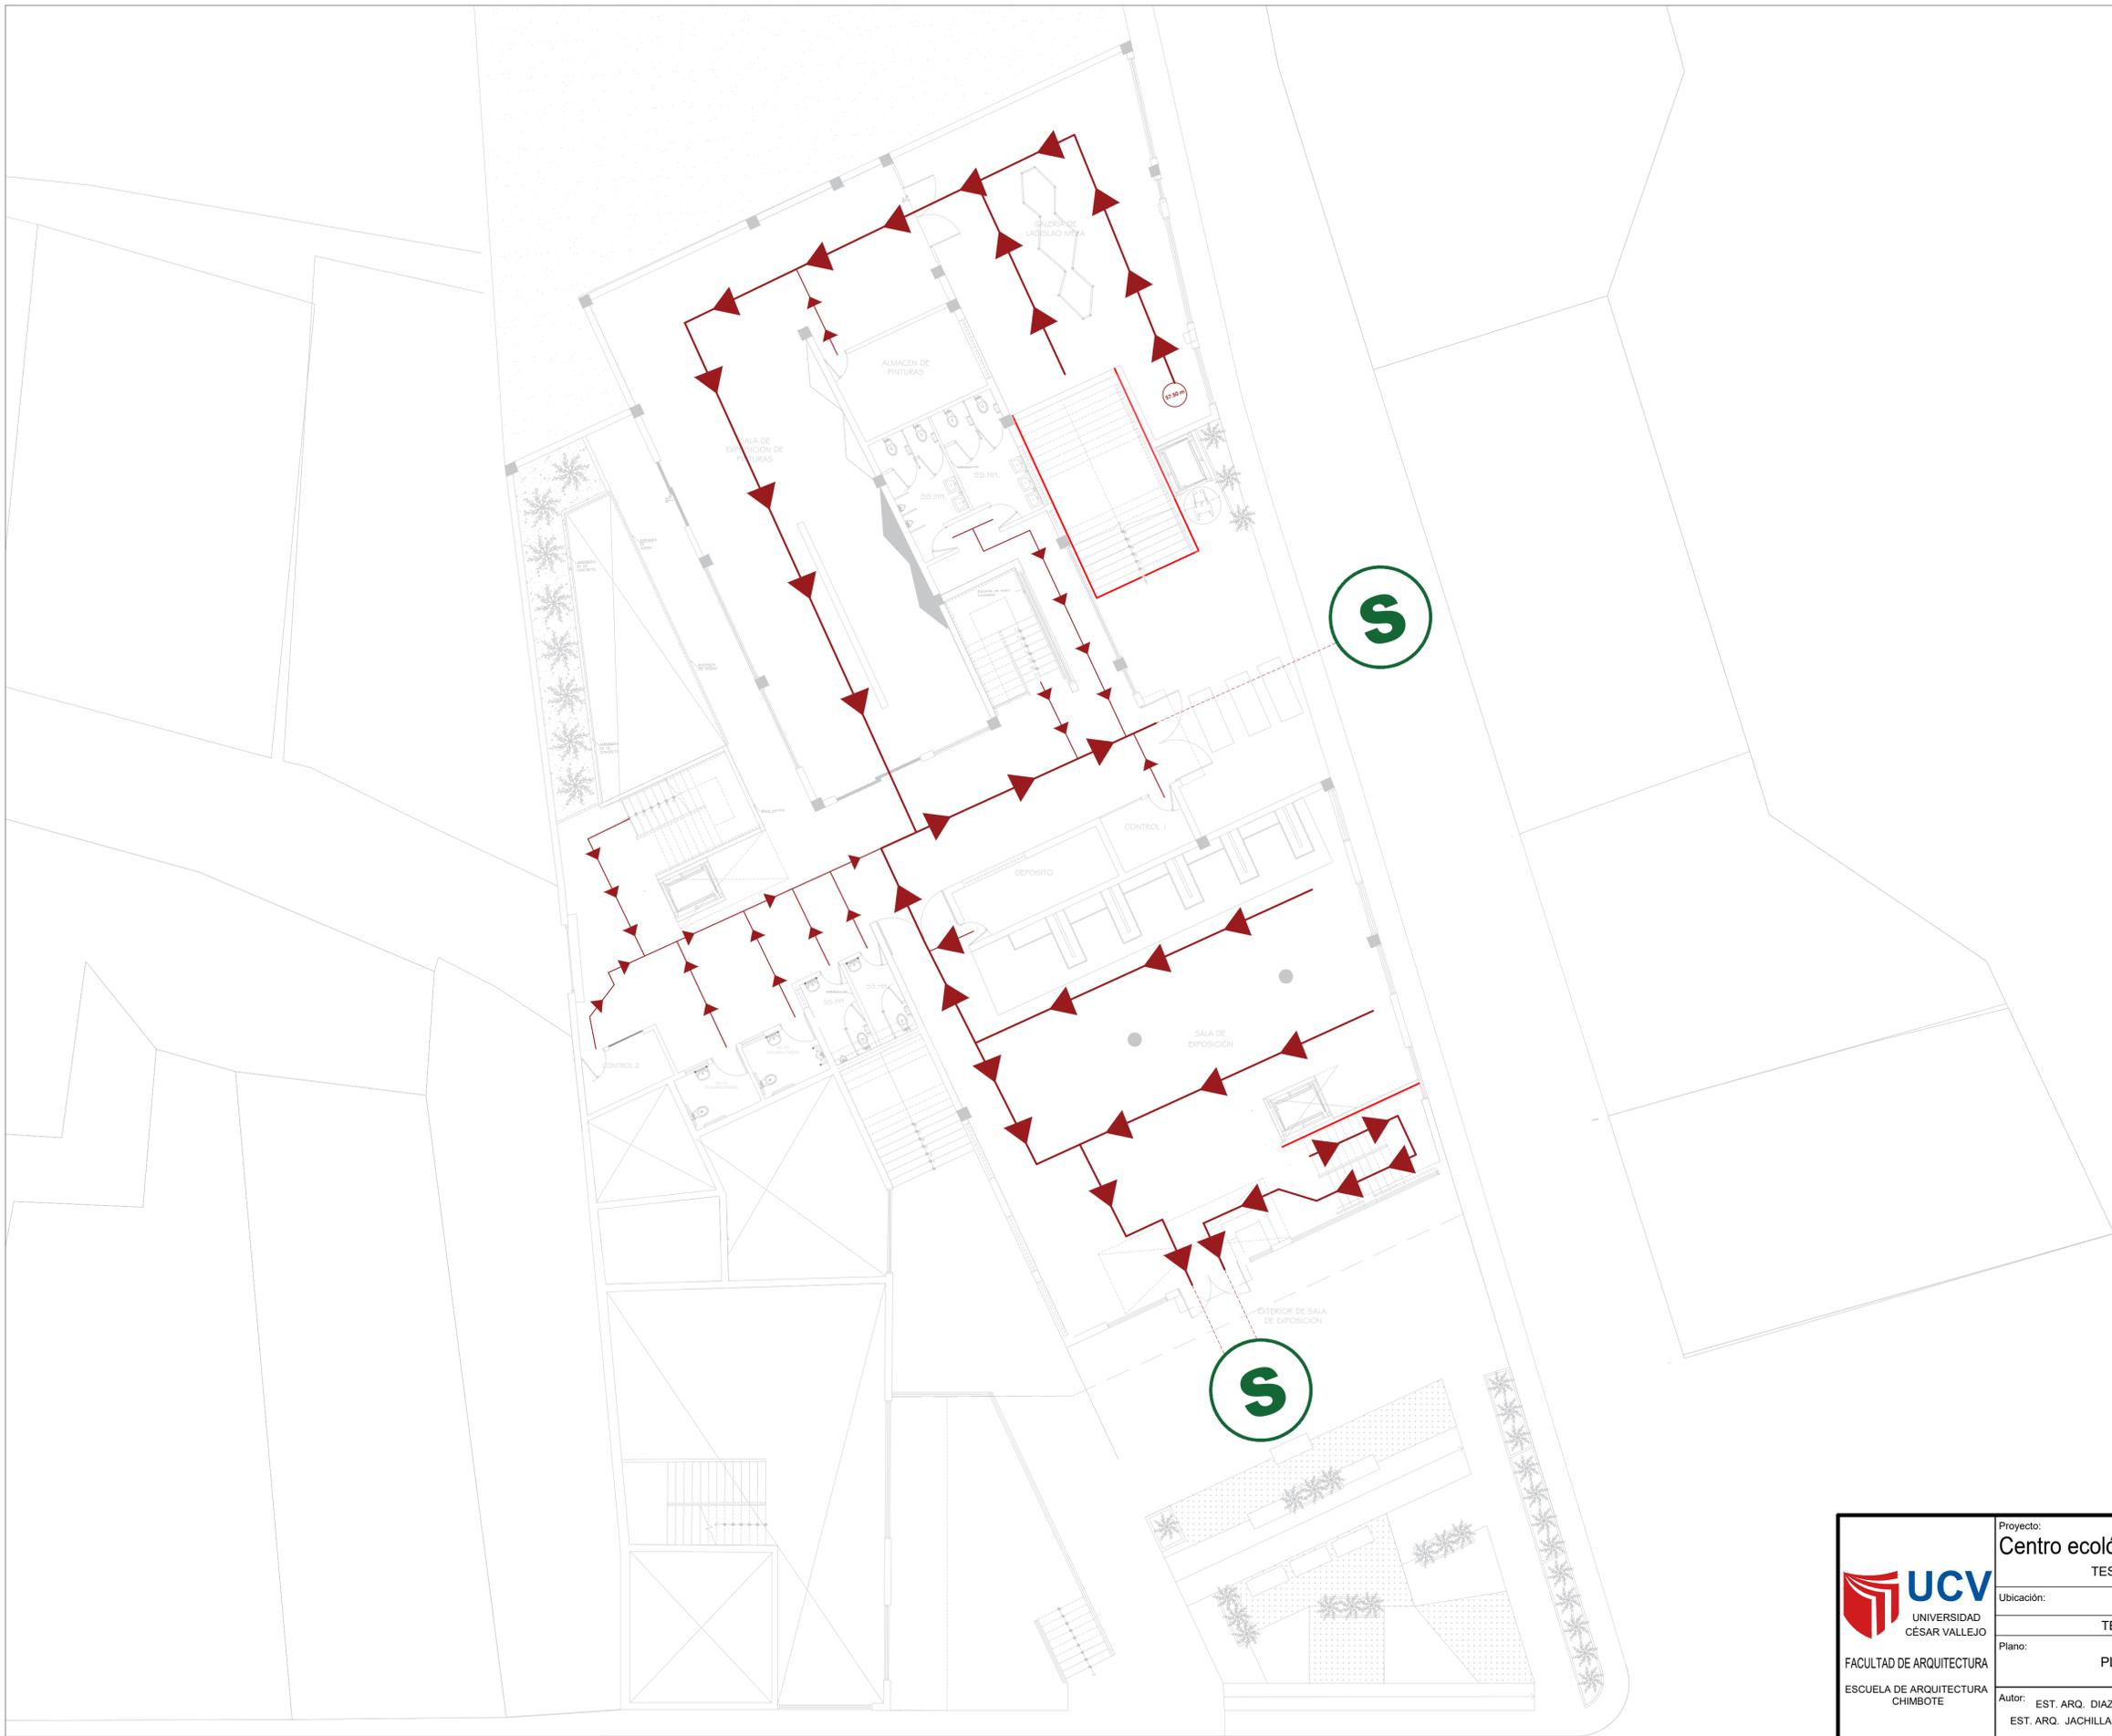
- a) DISPOSITIVOS DE DETECCION DE INCENDIOS
- b) ALARMA CONTRA INCENDIOS
- c) DISPOSITIVOS DE SISTEMAS PARA EXTINCION DE INCENDIOS
- d) MONITOREO DE FUNCIONAMIENTO CONTRA INCENDIOS

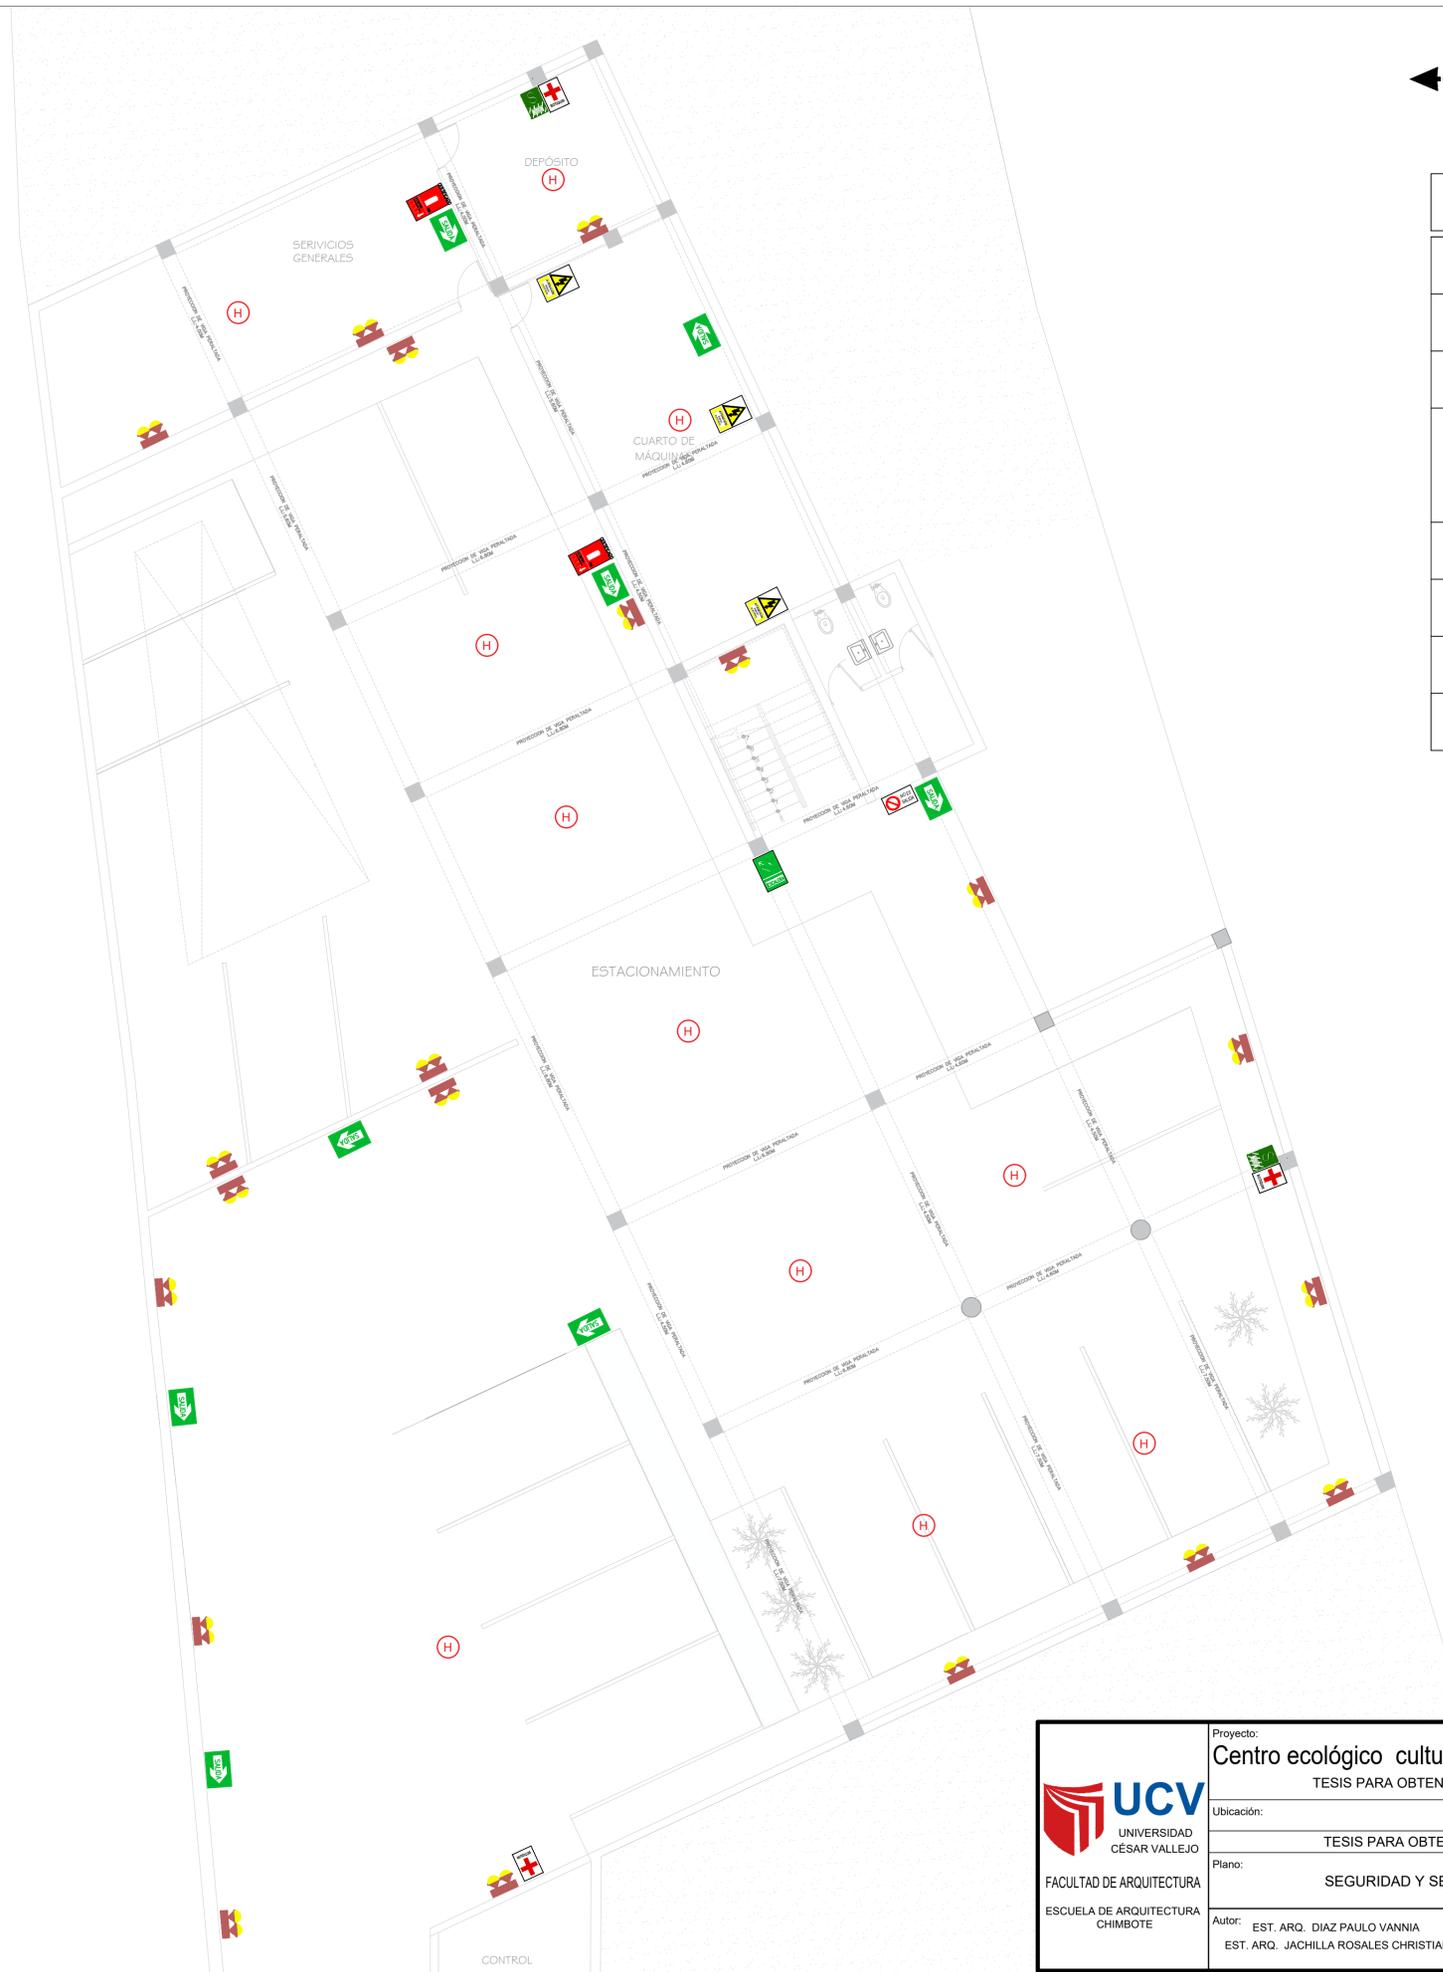
- LA ALTURA DE LA INSTALACION DEPENDERÁ DE LA ARQUITECTURA A PROPONER, PROMEDIO:1.60m
- EL COLOR EFECTUADO SERA: FONDO AMARILLO, SIMBOLO NEGRO Y BANDA TRIANGULAR COLOR NEGRO
- EL MATERIAL SERA DE VINIL AUTOADHESIVO RESISTENTE A TEMPERATURAS DE 40° A 50 °C.

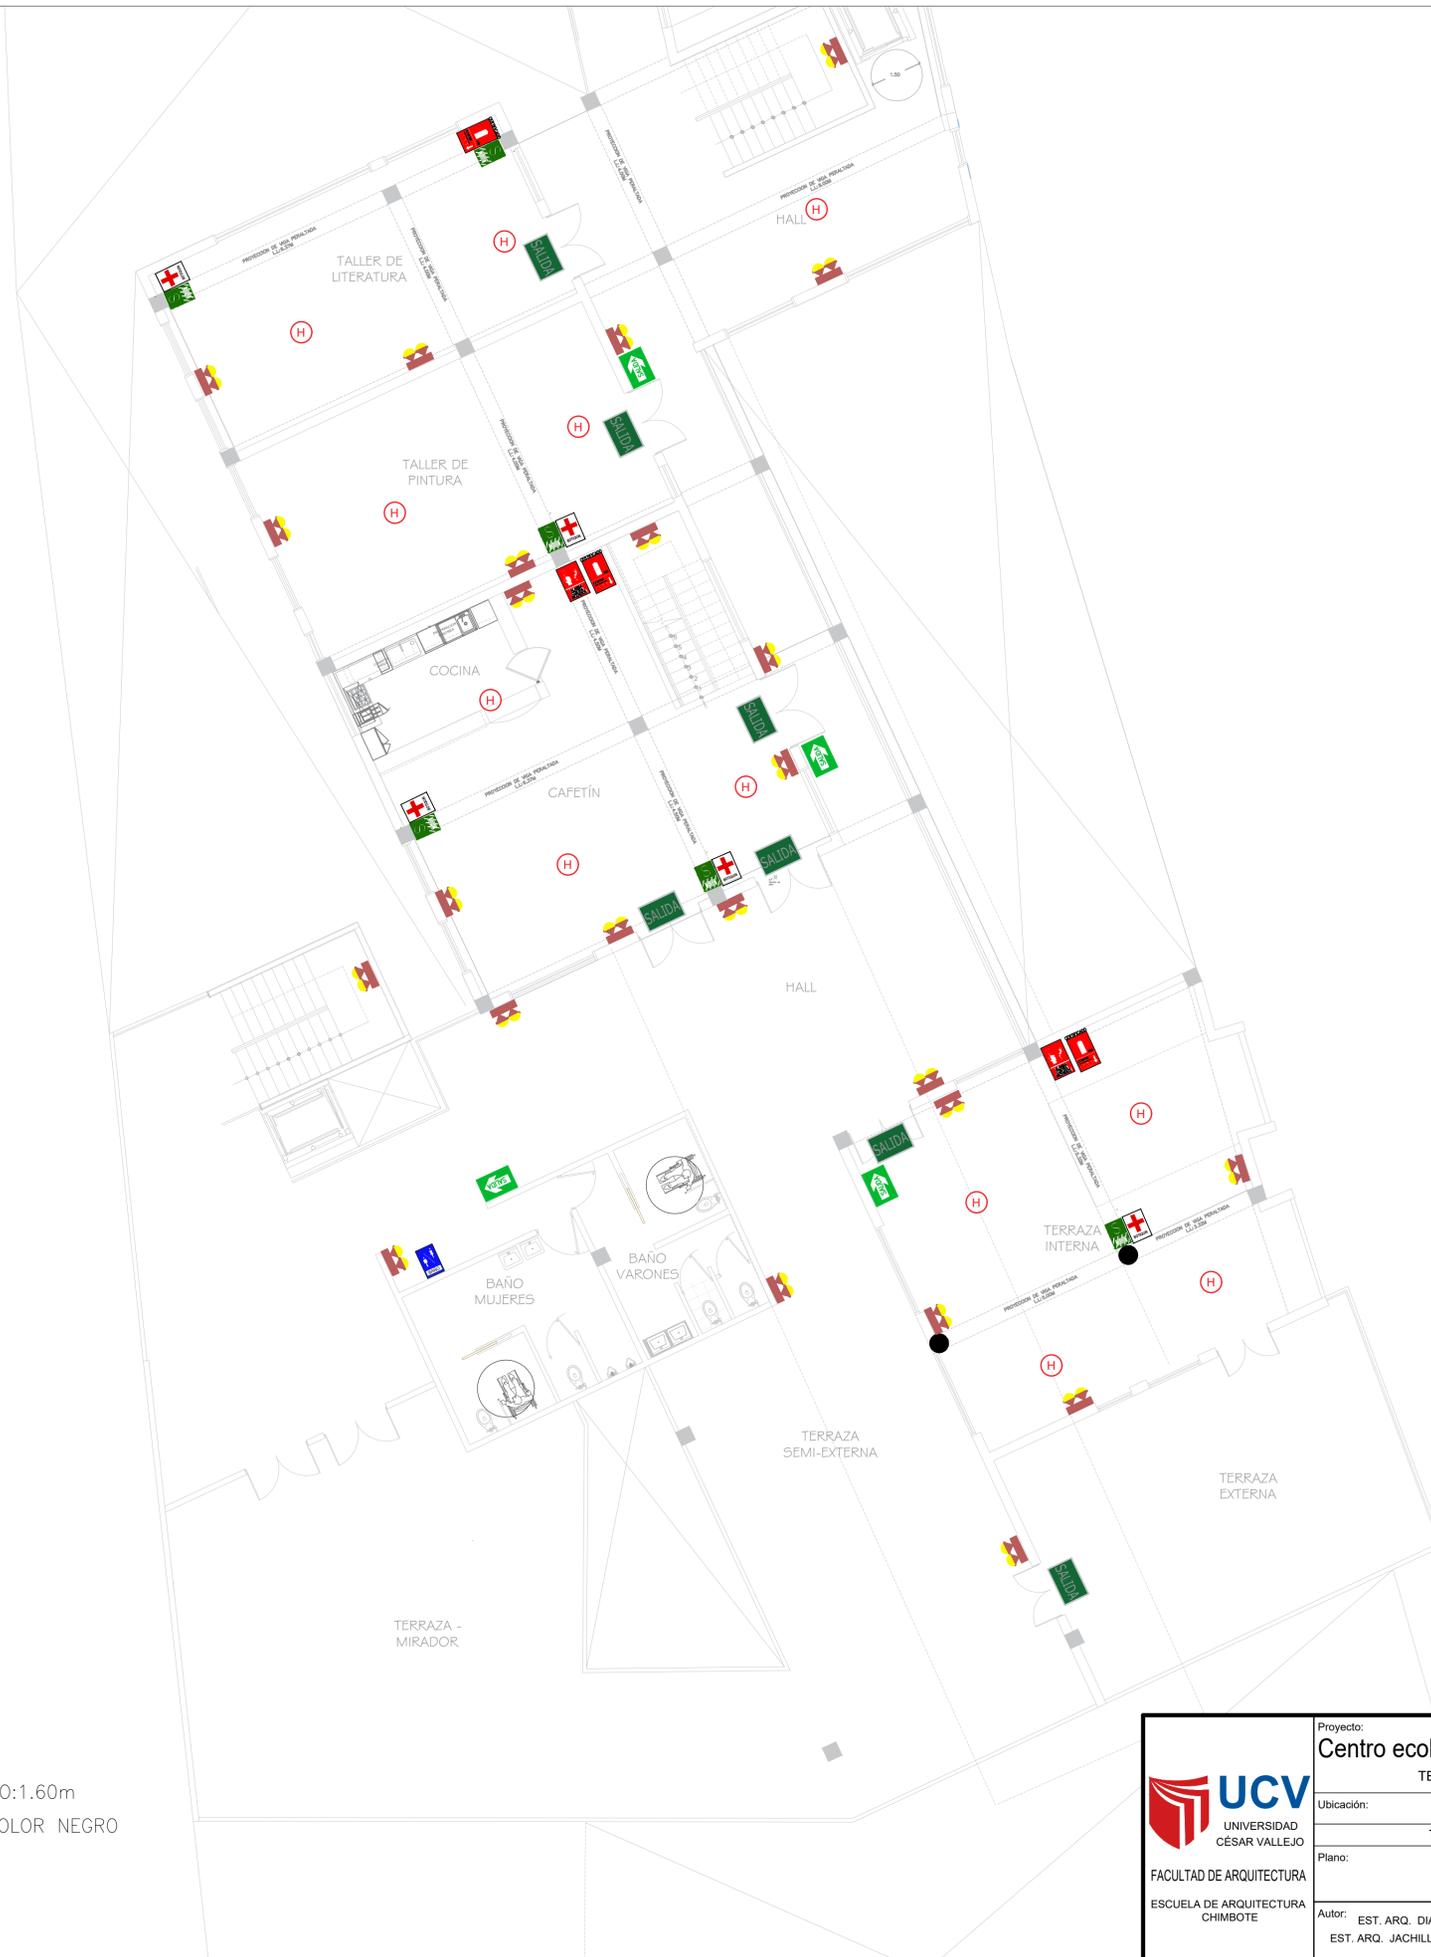
- LA ALTURA DE LA INSTALACION DEPENDERÁ DE LA ARQUITECTURA A PROPONER, PROMEDIO:1.60m
- EL COLOR EFECTUADO SERA: FONDO AMARILLO, SIMBOLO NEGRO Y BANDA TRIANGULAR COLOR NEGRO
- EL MATERIAL SERA DE VINIL AUTOADHESIVO RESISTENTE A TEMPERATURAS DE 40° A 50 °C.
