UNIVERSIDAD CÉSAR VALLEJO

**Muros de concreto armado aplicando arriostre postensado para
estabilizar taludes en avenida Morales Duarez en Carmen de la Legua
Reynoso- Callao, 2019**

TESIS PARA OBTENER EL TÍTULO PROFESIONAL DE:

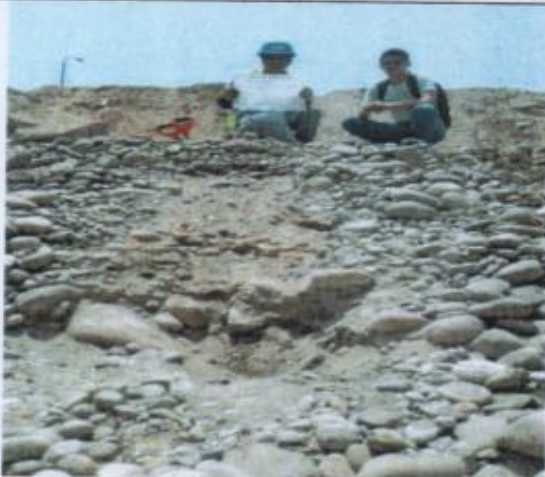
DESCRIPCION DE CALICATA
(NTP 339.116, 339.150/ASTM D 2488 - 09a)

AREA DEL PROYECTO :	-
UBICACIÓN :	AVENIDA MORALES DUAREZ - CARMEN DE LA LEGUA REYNOSO - CALLAO - LIMA
CALICATA :	C - 01
POZO :	M - 01

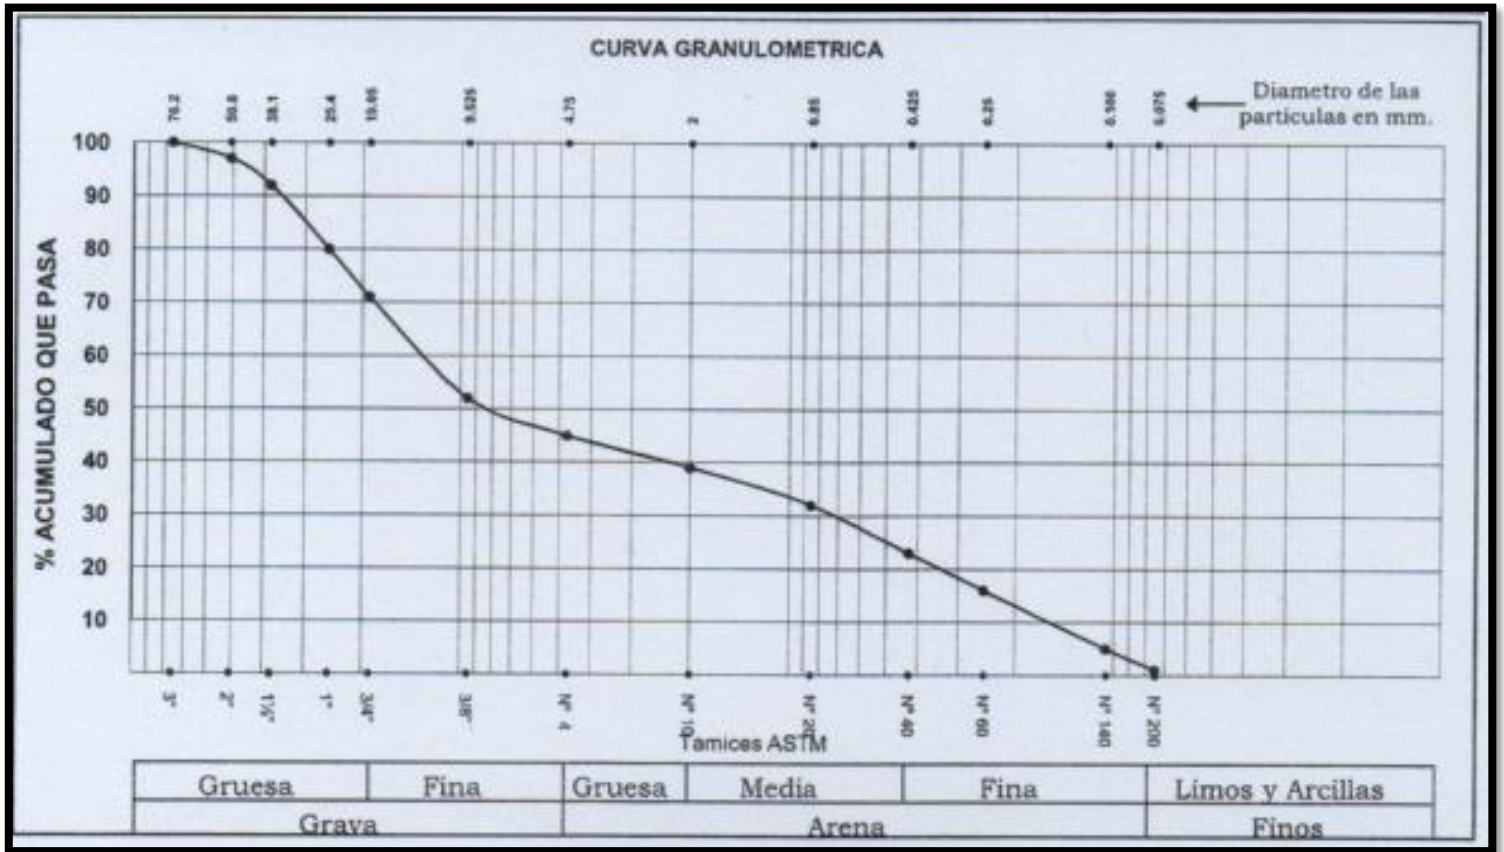
De acuerdo al siguiente análisis granulométrico, pudimos obtener la siguiente curva granulométrica donde nos muestra la relación de los materiales con el porcentaje acumulado que pasa por cada tamiz

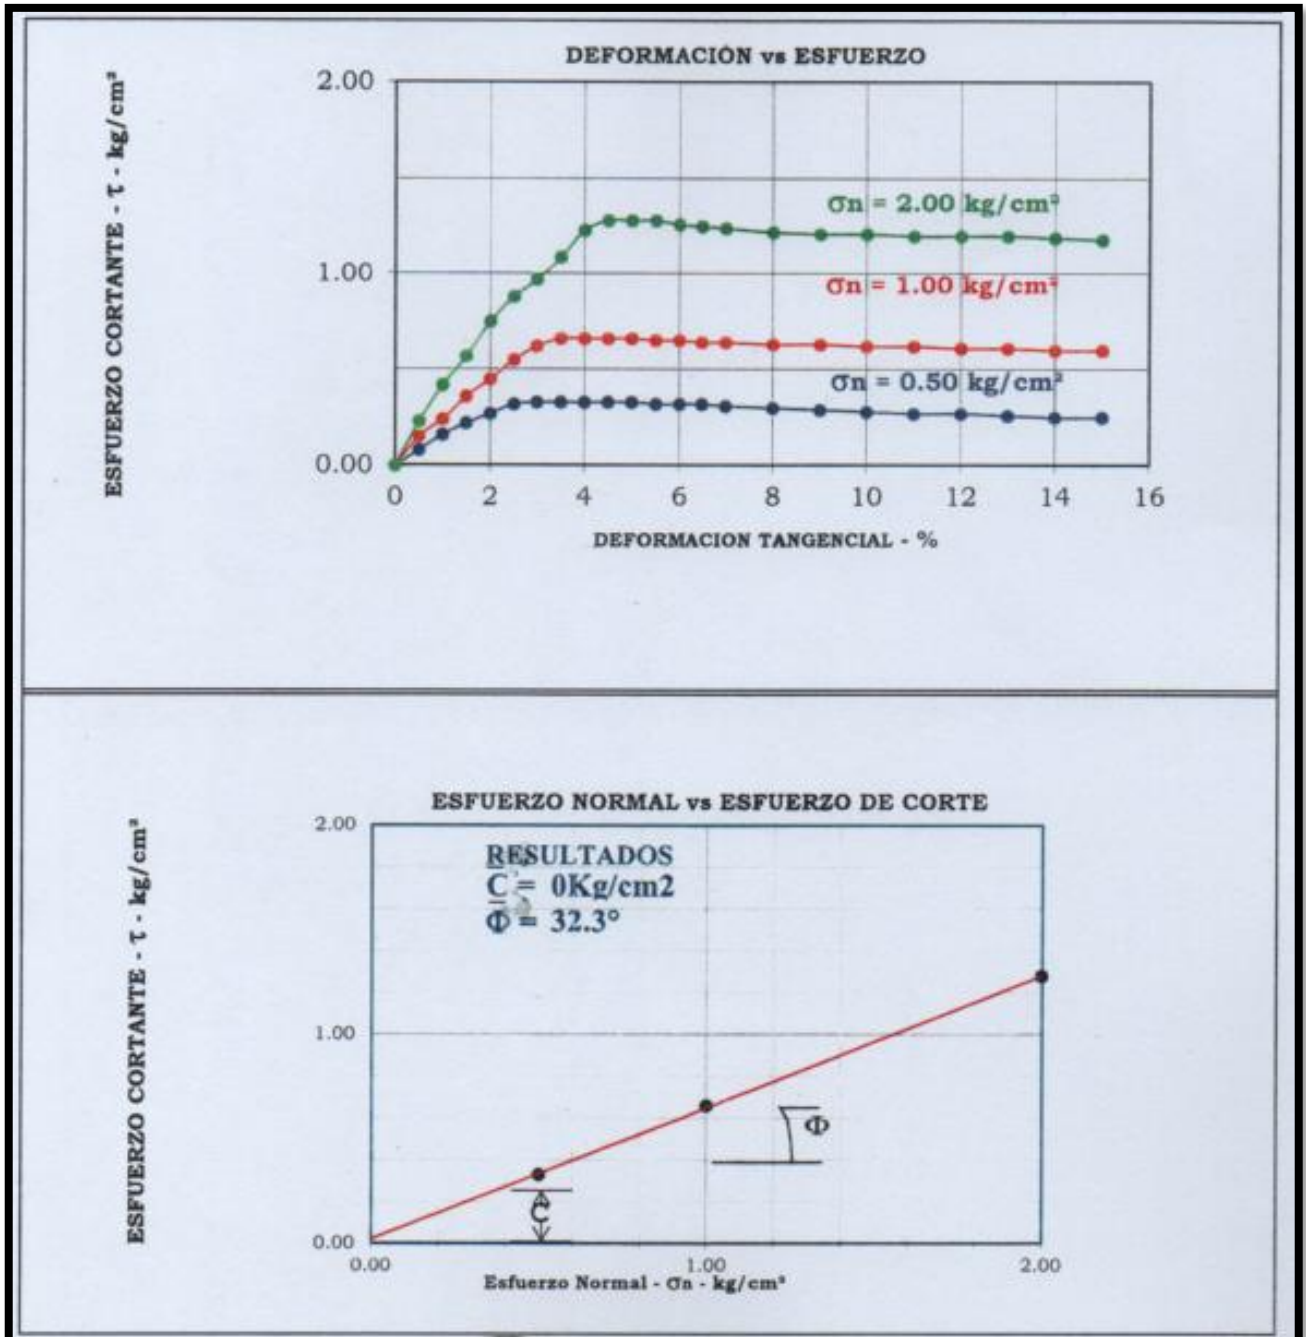
Por ultimo obtenemos los gráficos de DEFORMACION VS ESFUERZO y ESFUERZO NORMAL VS ESFUERZO DE CORTE el cual nos brindara el ángulo de cohesión el cual es muy importante para el diseño del muro de concreto armado aplicando arriostre postensado

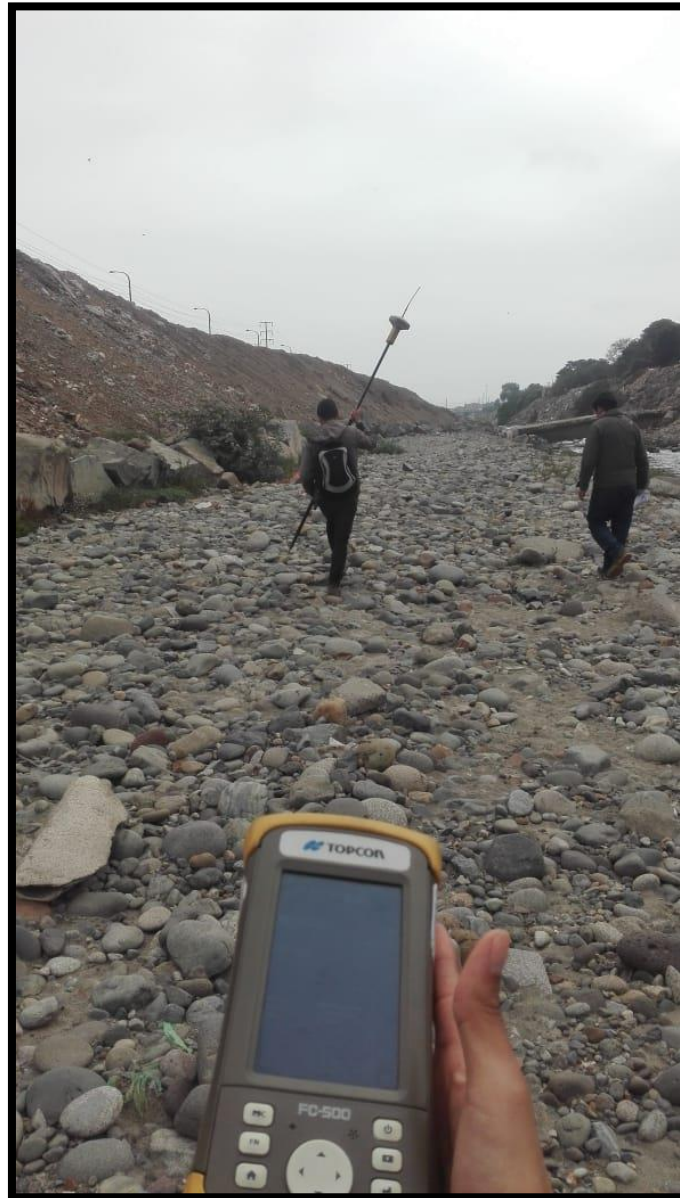
Equipo de levantamiento topográfico GPS

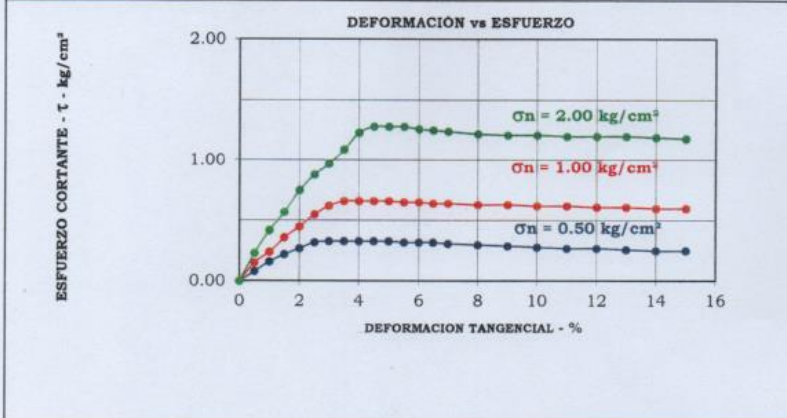
ENSAYO DE CORTE DIRECTO
(ASTM - D3080)

SOLICITANTE : LENIN ALVARO PINTO AMPUERO
PROYECTO : MUROS DE CONCRETO ARMADO APLICANDO ARRIOS I RE POSTENSADO PARA ESTABILIZAR TALUDES EN AVENIDA MORALES DUAREZ CARMEN DE LA LEGUA REYNOSO - CALLAO.2019
UBICACION : AVENIDA MORALES DUAREZ - CARMEN DE LA LEGUA REYNOSO - CALLAO - LIMA
FECHA : 02/12/2019
Sondaje : TRINCHERA - 1
Muestra : MAB - 1
Longitud : 2.50 m.
Clasificacion (S.U.C.S) : GP
Estado : Remoldeado
Veloc. De Ensayo (mm/min) : 0.50

Observación : Muestra ensayada en matriz de la grava arenosa < N°4.

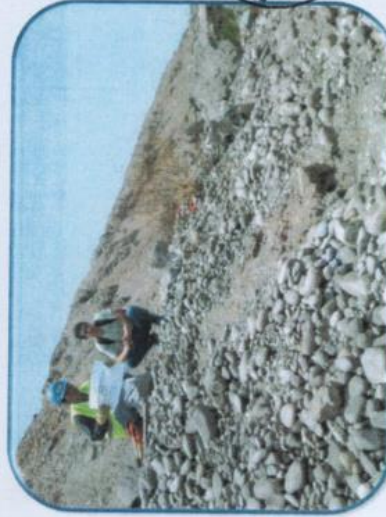
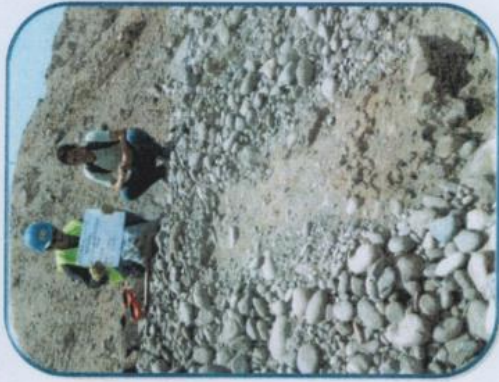
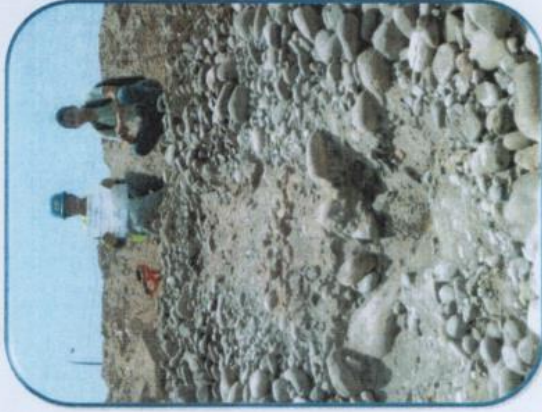
Vista panorámica del perfil estratigráfico

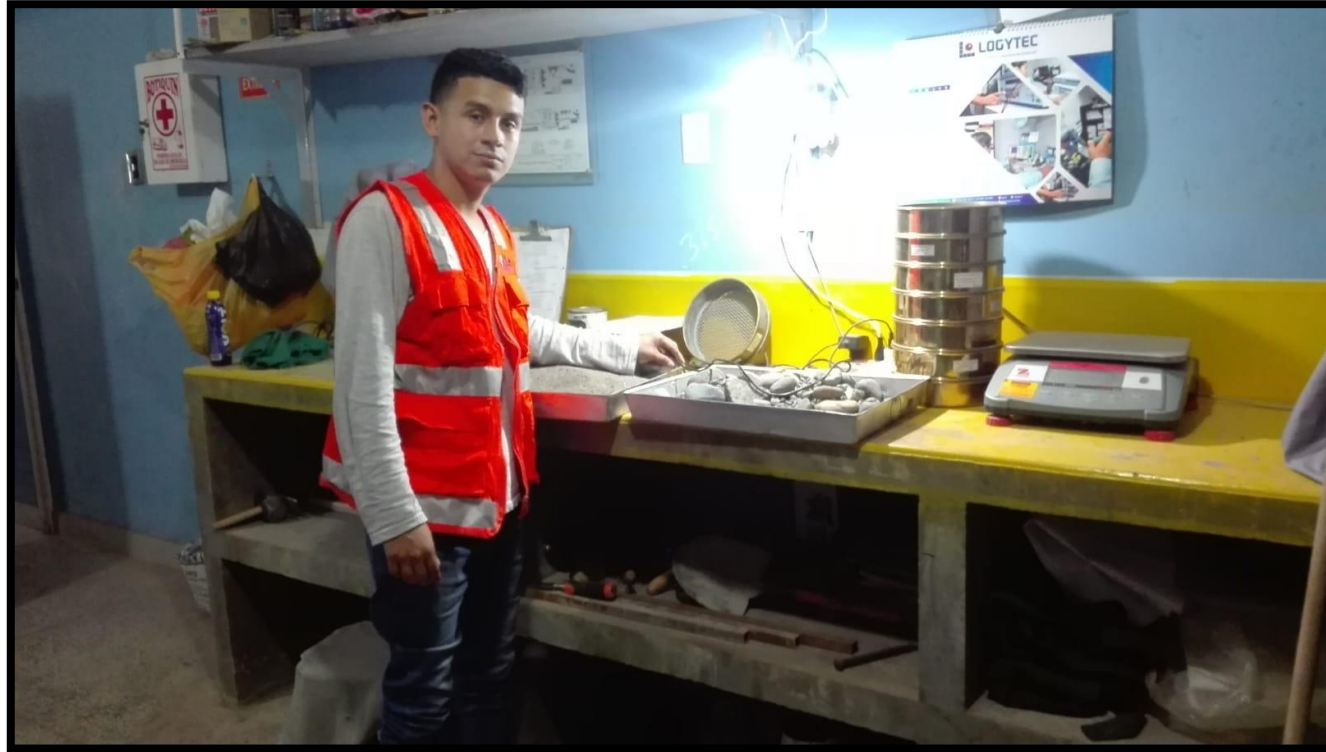
Tesista realizando el análisis granulométrico

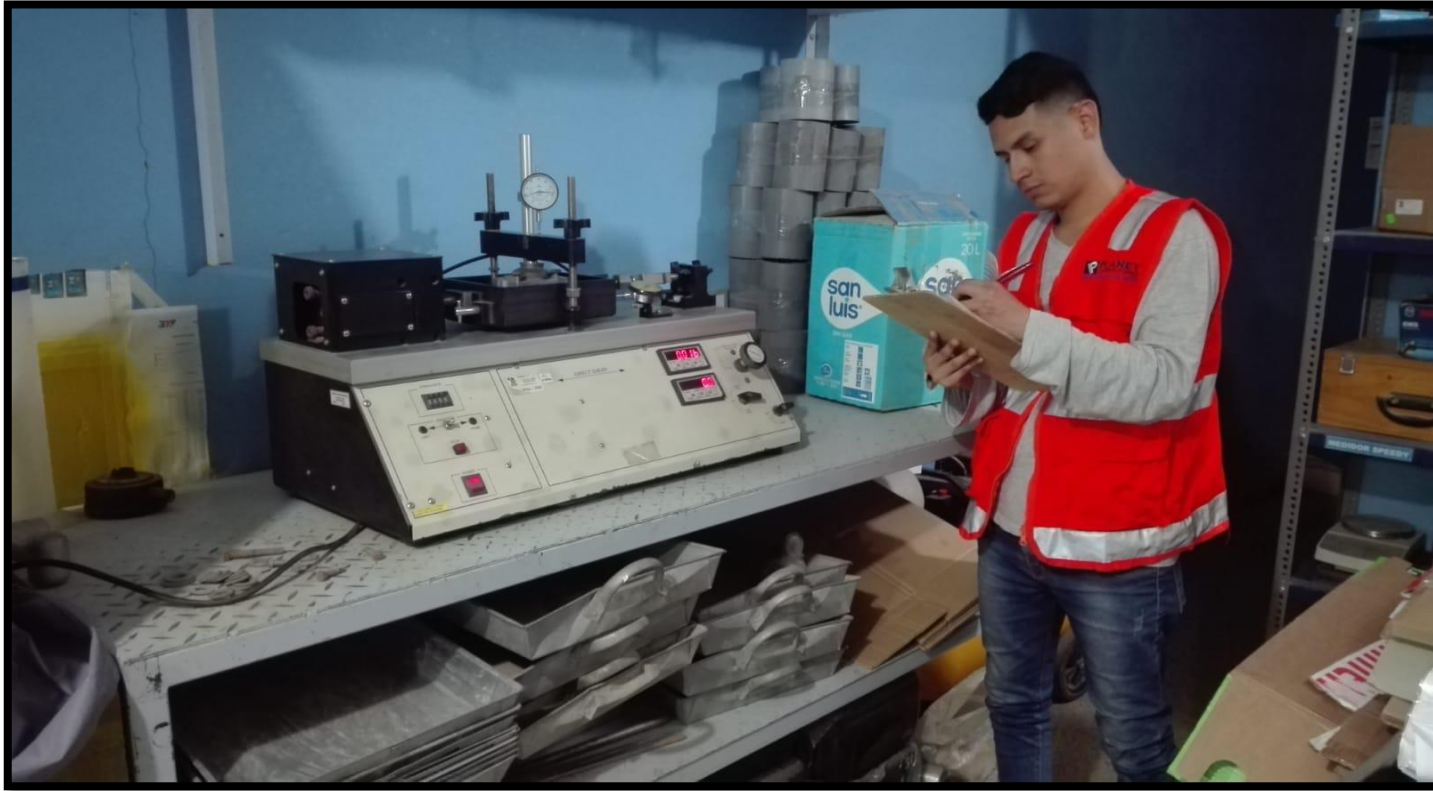
Tesista tomando apuntes del ensayo de corte directo

En cuanto al procedimiento del ensayo es aplicar carga vertical y colocar el medidor de desplazamiento vertical en posición, luego ajustar el anillo dinámico y el desplazamiento horizontal, se comienza aplicar la carga horizontal midiendo desde los deformímetros de carga, el cambio de volumen y de desplazamiento horizontal. La tasa de deformación unitaria debe ser del orden de 0,5 a 2 mm/min y deberá ser tal que la muestra tarde en fallar entre 3 y 5 minutos.
