UNIVERSIDAD CÉSAR VALLEJO

**“Análisis de Vulnerabilidad Sísmica con el Método de Benedetti -
Petrini en Viviendas del Asentamiento Humano Ramón Castilla de
Chimbote 2021”**

TESIS PARA OBTENER EL TITULO PROFESIONAL DE INGENIERO CIVIL

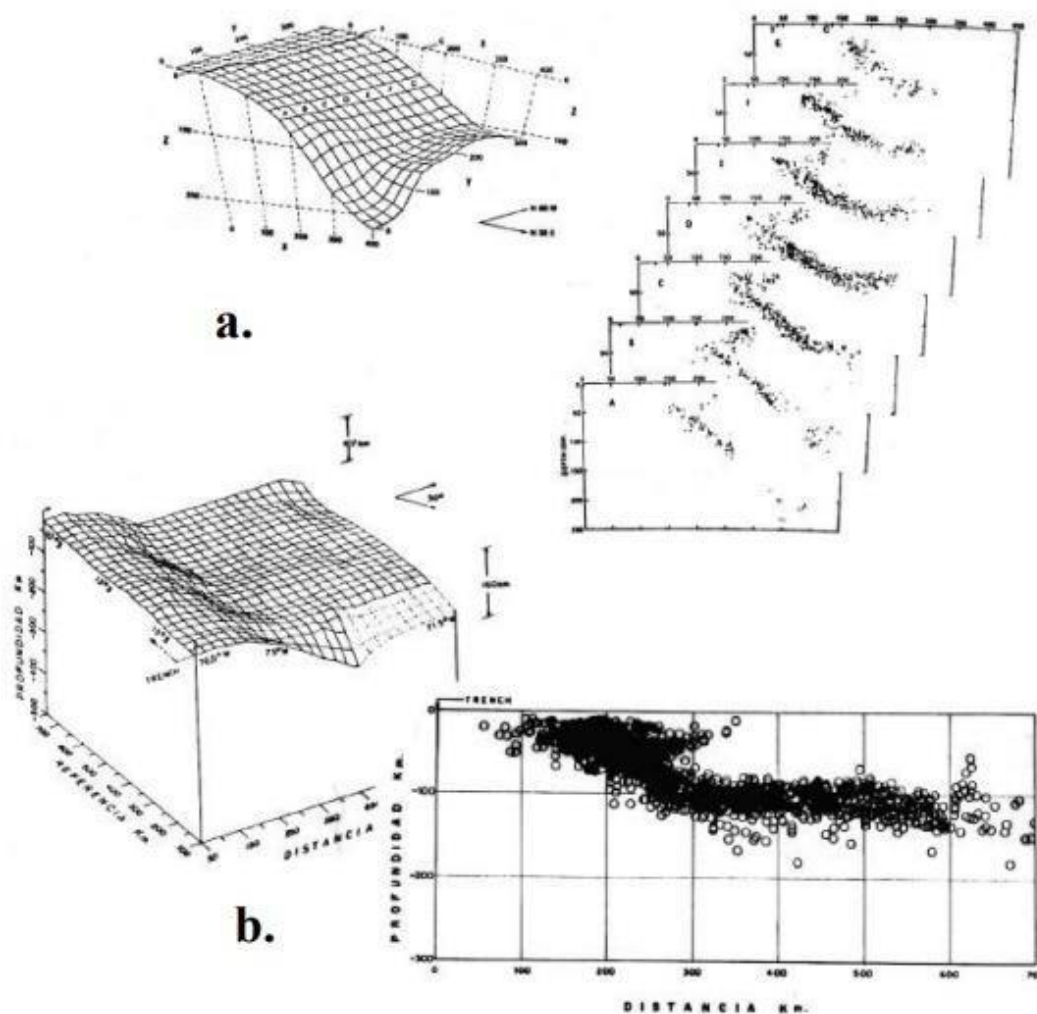
Figura 4. Esquemización de diferentes modelos de contacto entre placa de Nazca y Sudamericana.

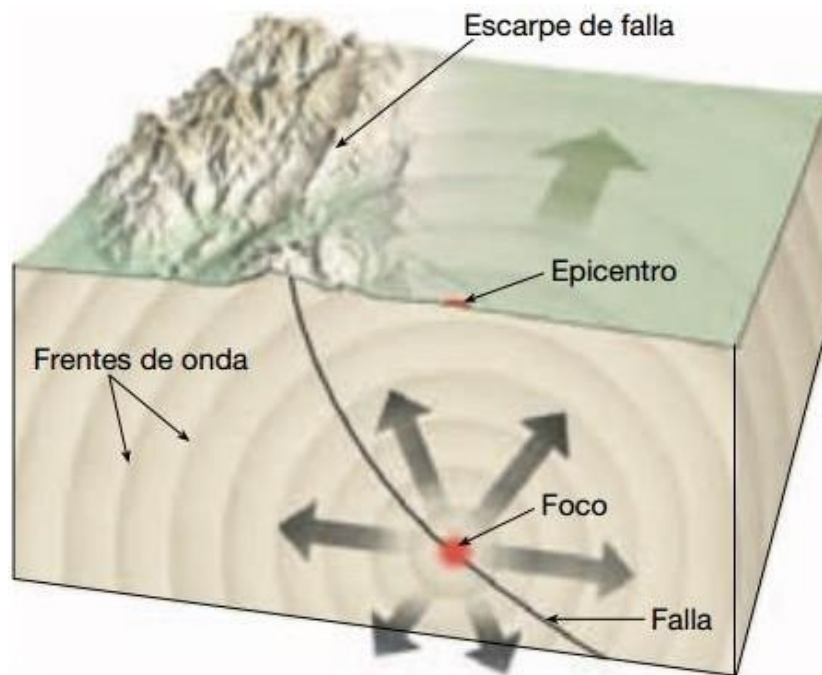
Existen partes de un sismo las cuales se describirán en cuatro partes: hipocentro, epicentro, ondas sísmicas y falla.

Figura 5: Partes de un Sismo.

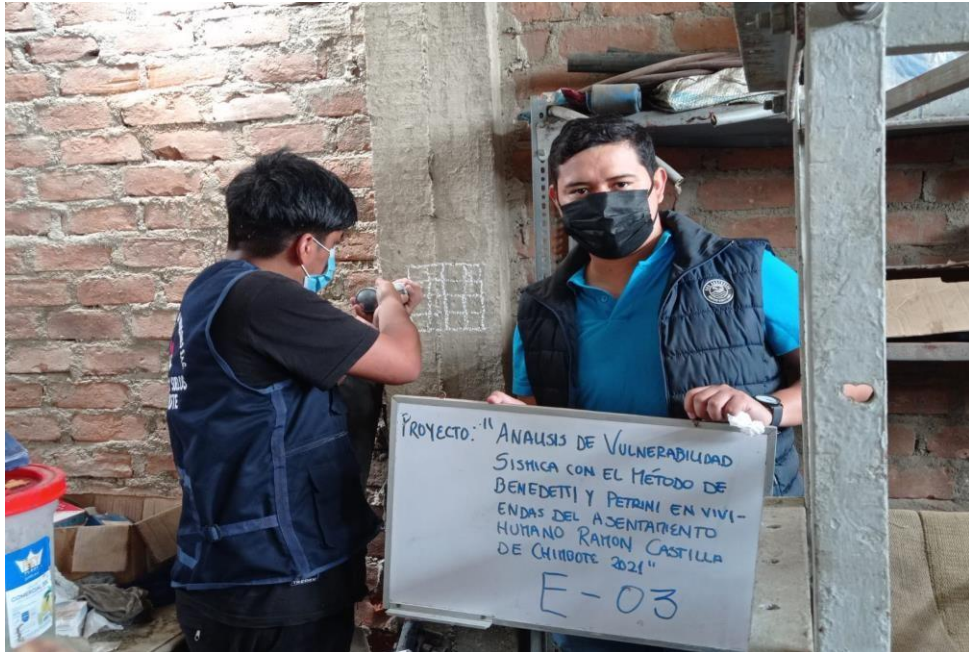
FOTO N°01: Realizando ensayo de esclerometría en E-03

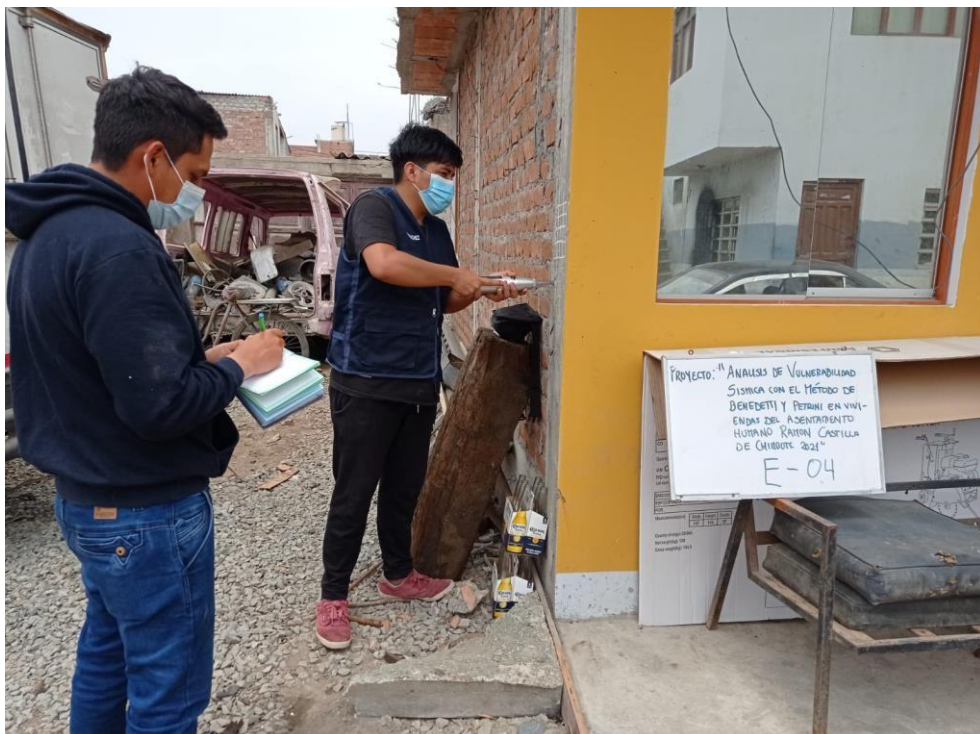
FOTO N°02: Realizando ensayo de esclerometría en E-04
