“Autoconstrucción de viviendas y la vulnerabilidad sísmica estructural en el Barrio de Nicrupampa, Distrito de Independencia 2021”

TESIS PARA OBTENER EL TÍTULO PROFESIONAL DE:

Ingeniero Civil

DISEÑO SÍSMICO ESTRUCTURAL

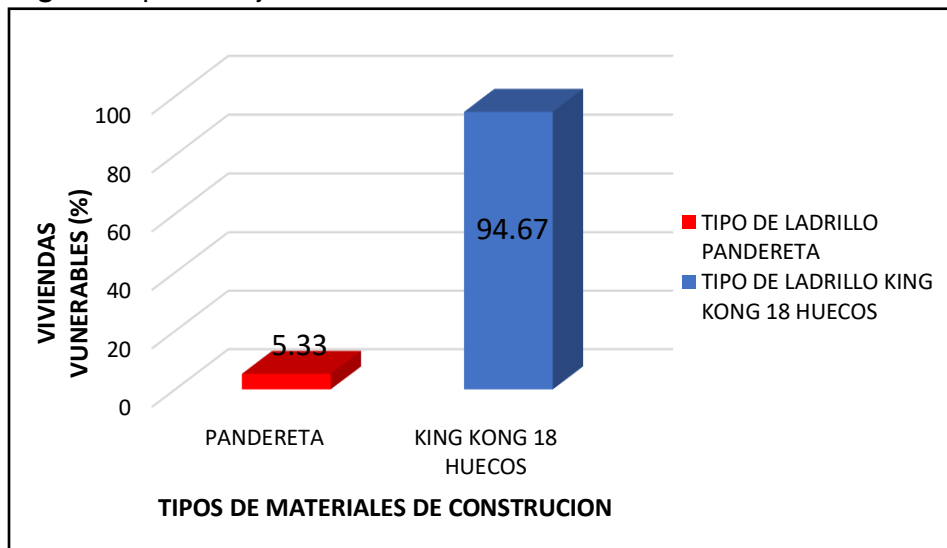
Figura 6: porcentaje en barras sobre el uso del ladrillo en las viviendas

De acuerdo con la figura 6, el tipo de ladrillo utilizado en los muros de las viviendas se muestran de la siguiente manera: un 94.67% de las viviendas utilizo el tipo de ladrillo King Kong 18 huecos y mientras que un 5.33% de estas viviendas usaron ladrillo pandereta en la construcción de sus viviendas, poniéndose en un nivel de vulnerabilidad sísmica considerable.

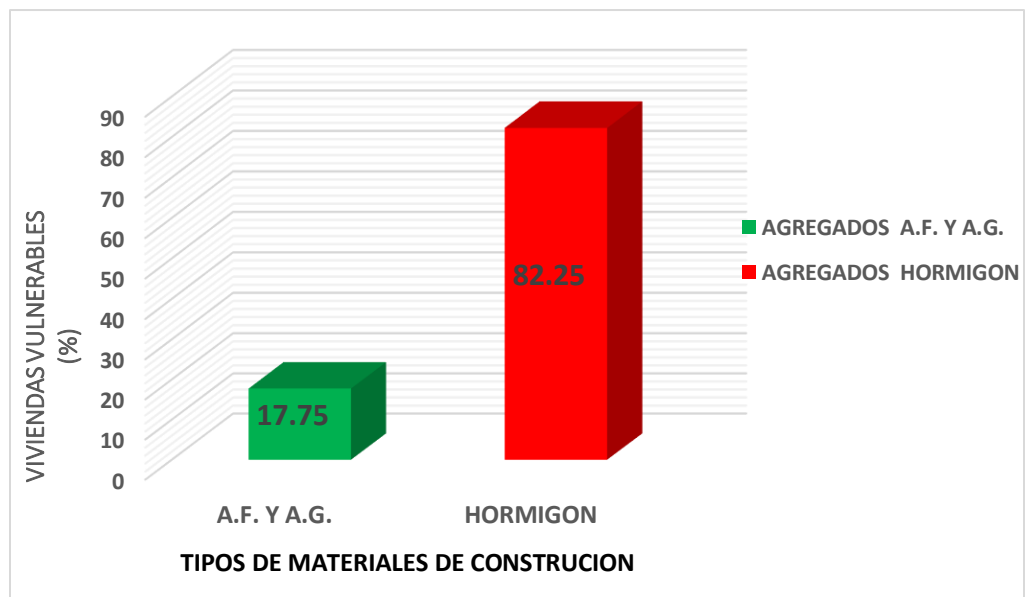
Figura 7: porcentaje en barras sobre los tipos de Agregados usados en la construcciones las viviendas.

De acuerdo con la figura 7, en los resultados obtenidos se tiene que un 17.75% de estas viviendas fueron construidas con A.F. y A.G. mientras que un 82.25% de estas viviendas fueron construidas con Hormigón

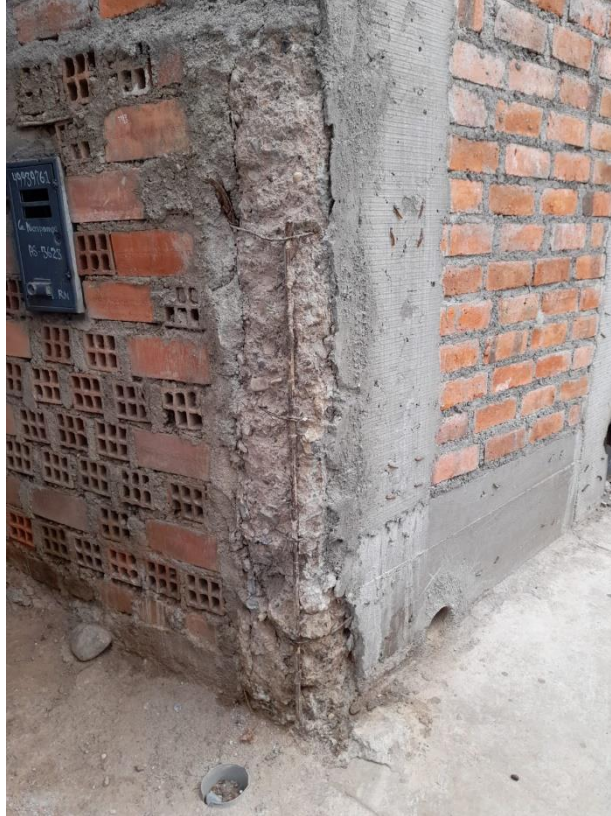
Figura18: Deterioro de columna

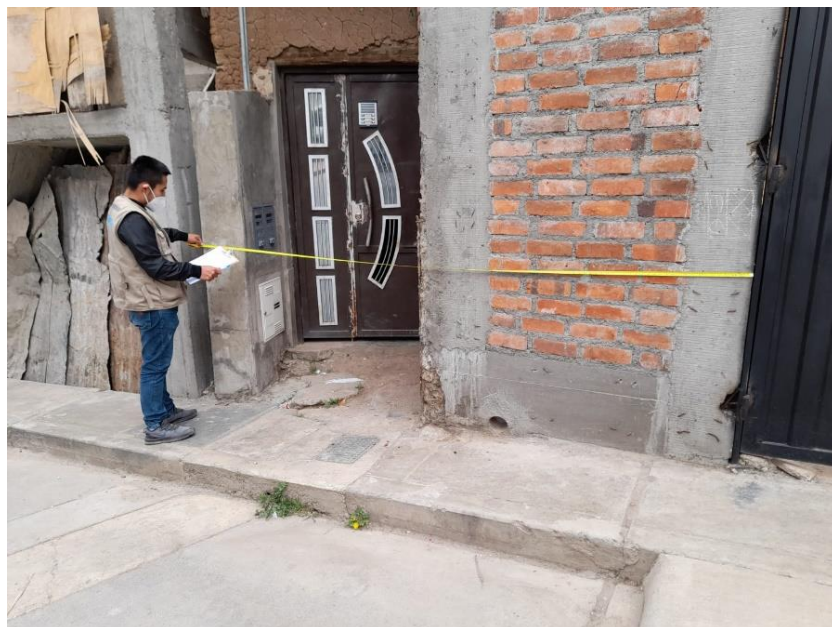
Figura19: obtención de datos para el cálculo de la irregularidad en planta

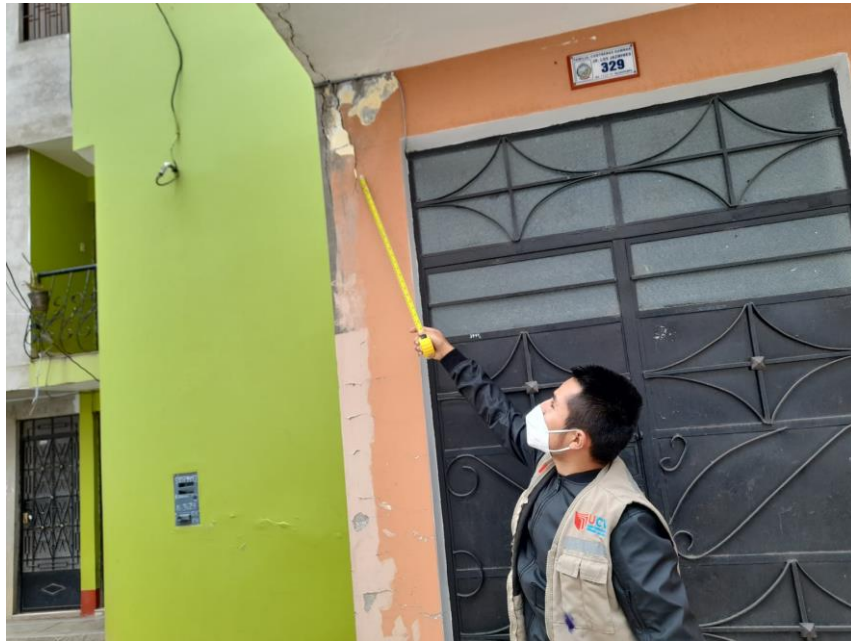
Figura 20: presencia de grietas y deterioro en columnas

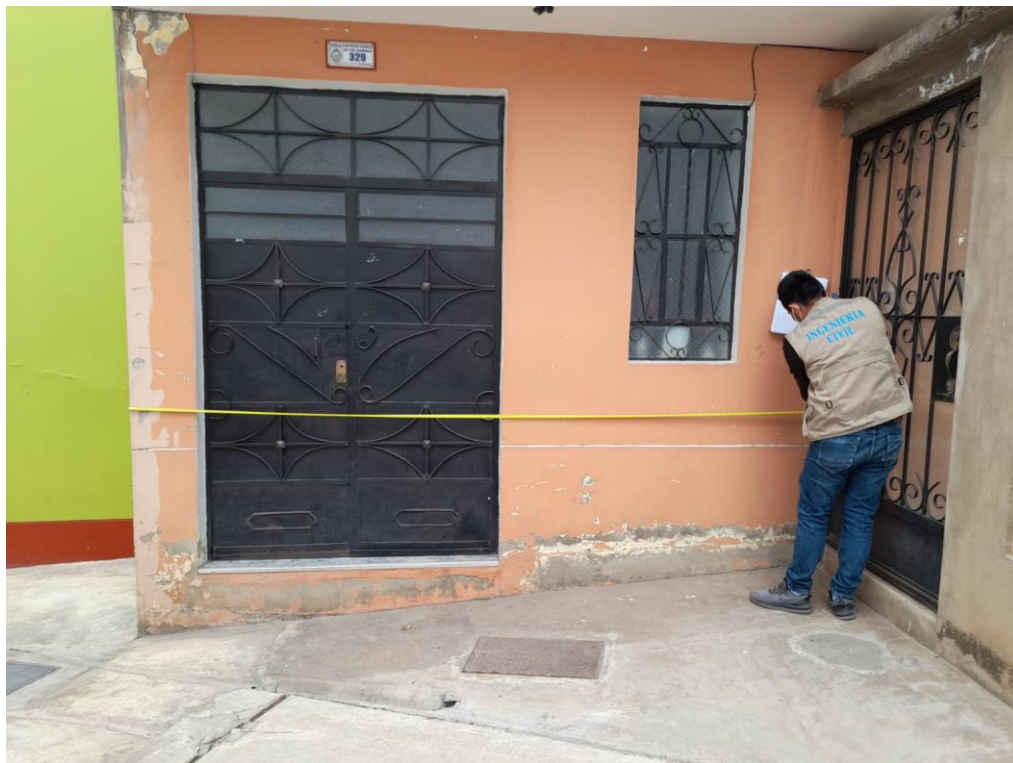
Figura 21: obtención de datos para el cálculo de la irregularidad en planta

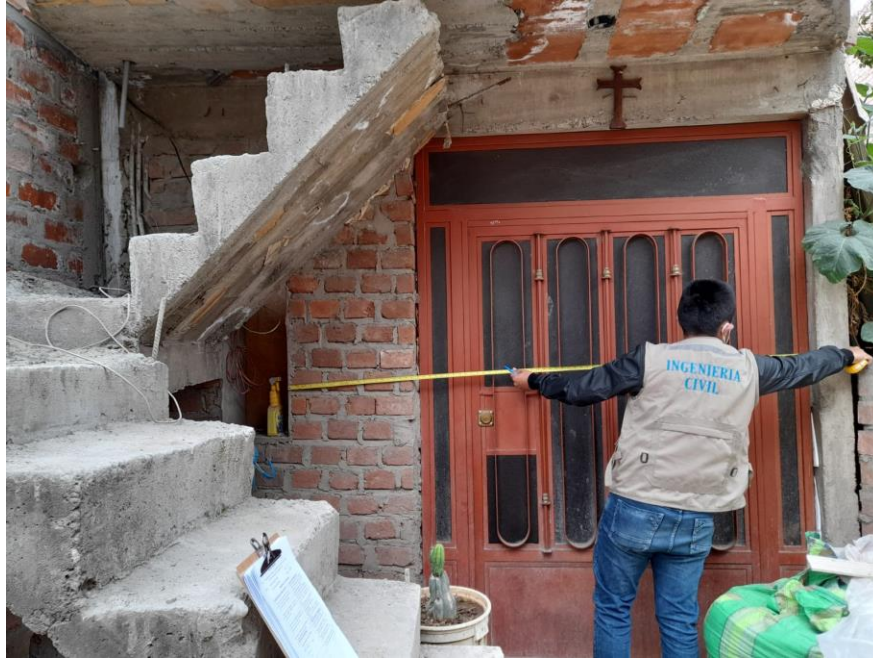
Figura 22: obtención de datos para el cálculo de la irregularidad

En planta

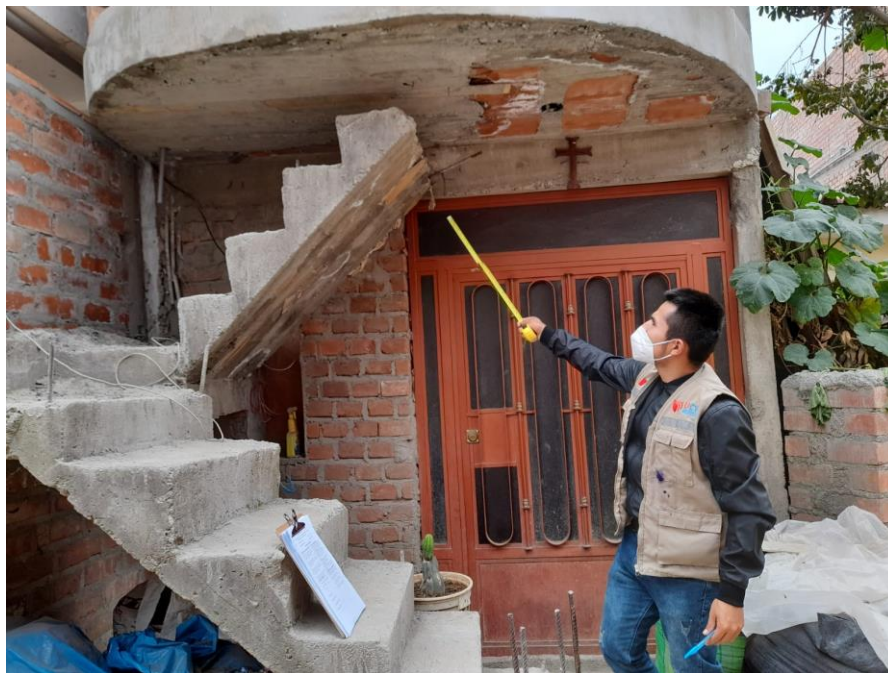
Figura 23: presencia de error estructural en el proceso constructivo de las viviendas autoconstruidas

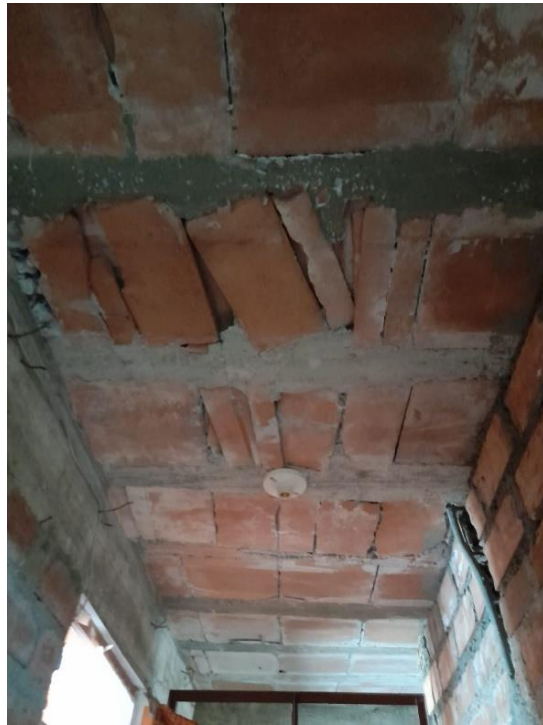
Figura 24: presencia de error en el proceso constructivo de las viguetas
