**UNIVERSIDAD CÉSAR VALLEJO**

**“Evaluación estructural mediante esclerometría para  
determinar la vulnerabilidad sísmica de las viviendas  
autoconstruidas en la ciudad de Tacna, 2021”**

**TESIS PARA OBTENER EL TÍTULO PROFESIONAL DE:  
Ingeniero Civil**

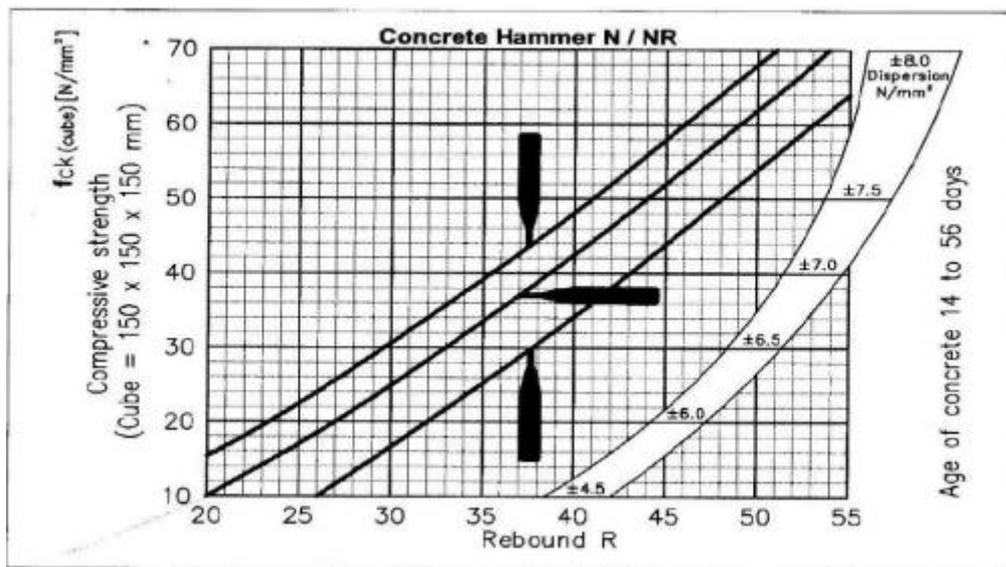
Figura1: Metodología del cálculo de resistencia (Zc3-A)

La figura muestra la relación que existen entre el valor “R” el cual es adimensional.

El fabricante muestra un gráfico que contribuye en la modificación del factor adimensional “R” dado por el esclerómetro Zc3-A a unidades de resistencia a compresión (N/mm<sup>2</sup>), el grafico muestra curvas para posiciones diferentes de aplicación del ensayo como son de en sentido vertical y horizontal, esto debido a la acción de la gravedad sobre el martillo.

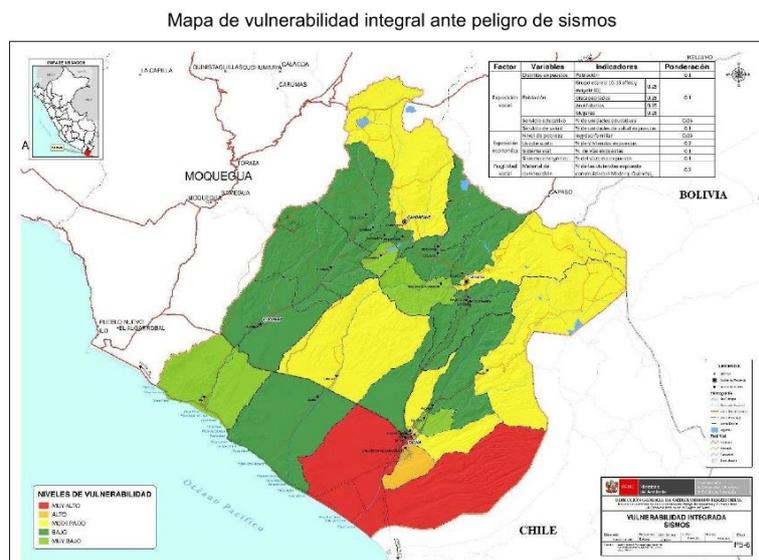
Figura.2 Mapa de vulnerabilidad sísmica de la región de Tacna.

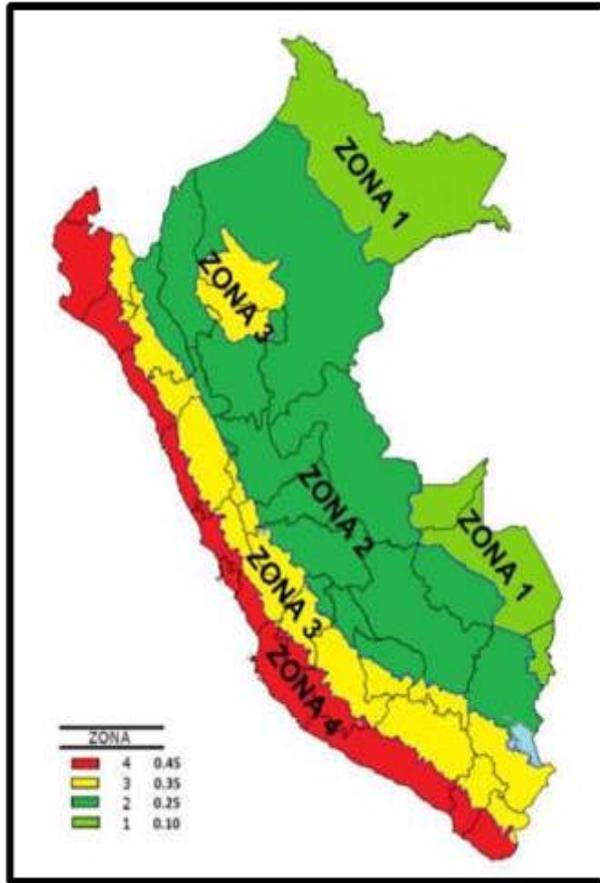
Figura. 3 Factor zonal del Perú

La Norma Técnica Peruana (E.030, 2019), junto con los terremotos, confirma que el Perú tiene cuatro grandes zonas susceptibles de sismo. Sostuvo que la fragmentación depende de la forma del movimiento sísmico y su reducción y distancia.

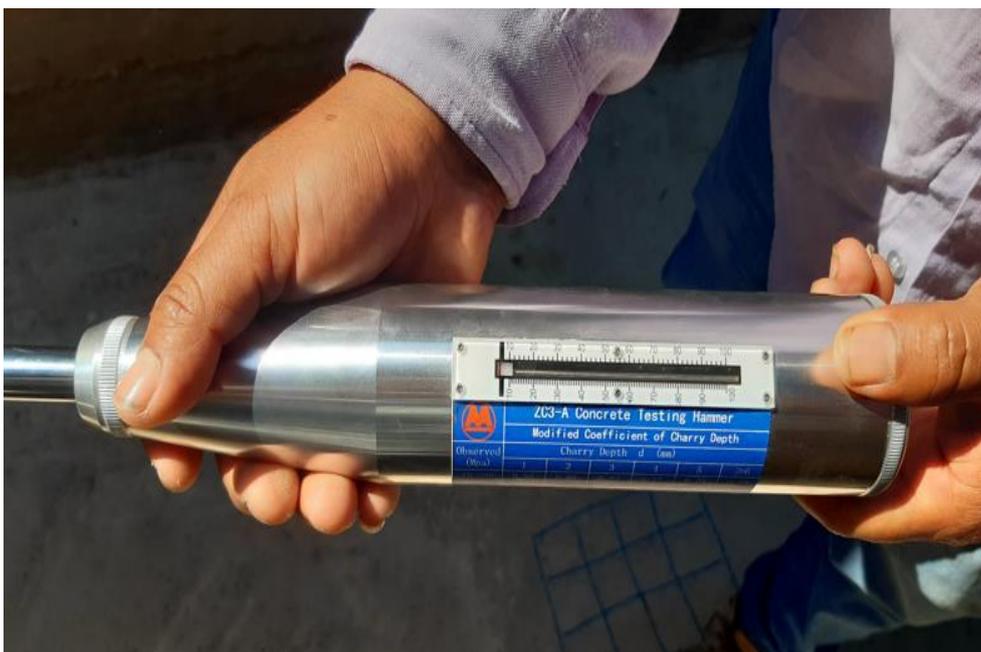
**Fotografía N°01:** Equipo utilizado en recolección de datos: Esclerómetro.

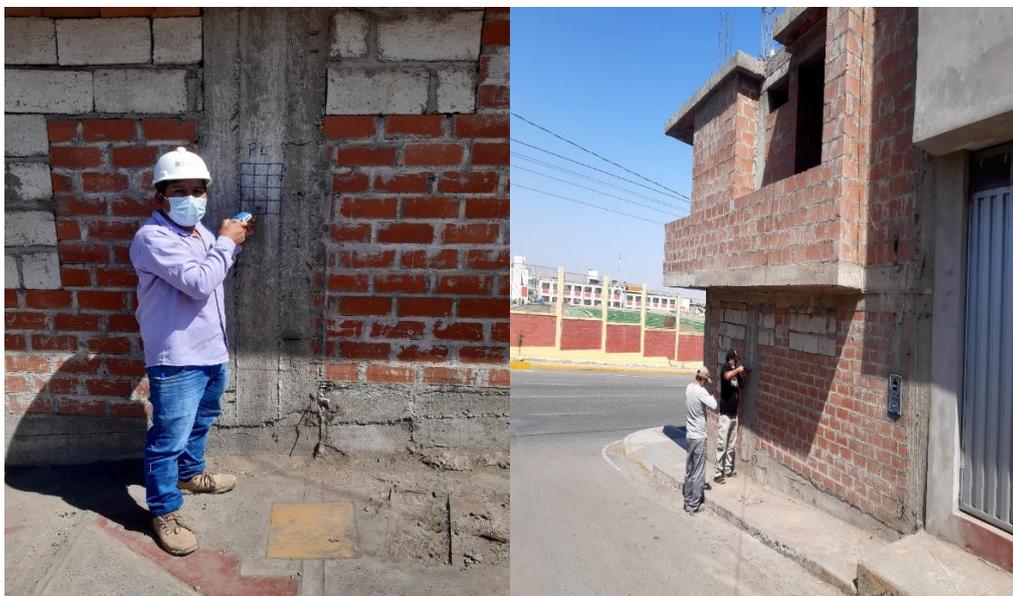
**Fotografía N°02:** Procedimientos previos al ensayo de Esclerometría.

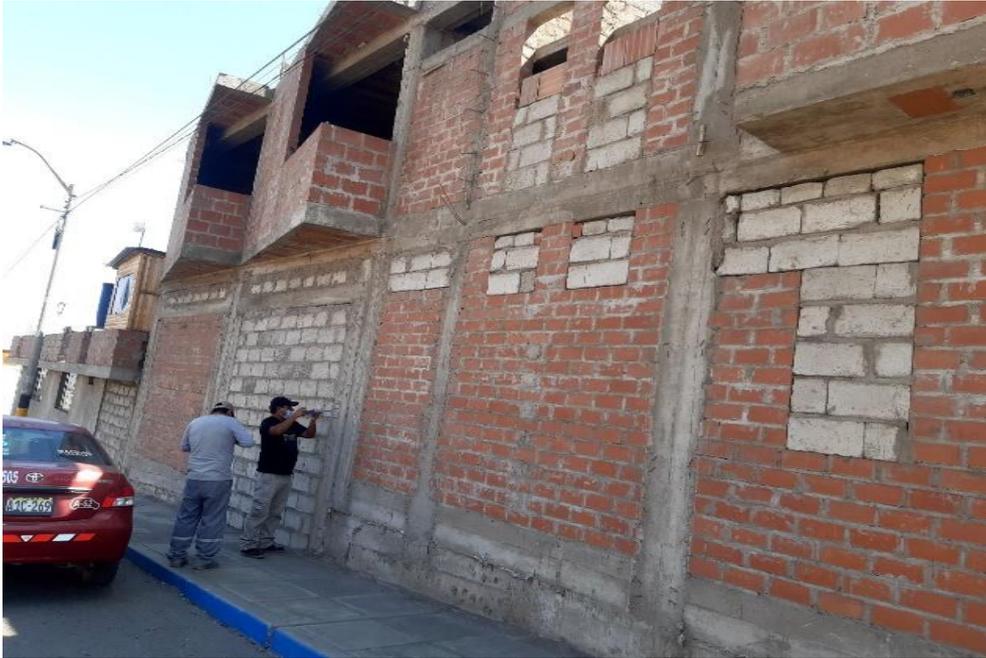
**Fotografía N°03:** Aplicación de ensayo no destructivo mediante el uso del Esclerómetro, en el distrito Ciudad Nueva, ciudad de

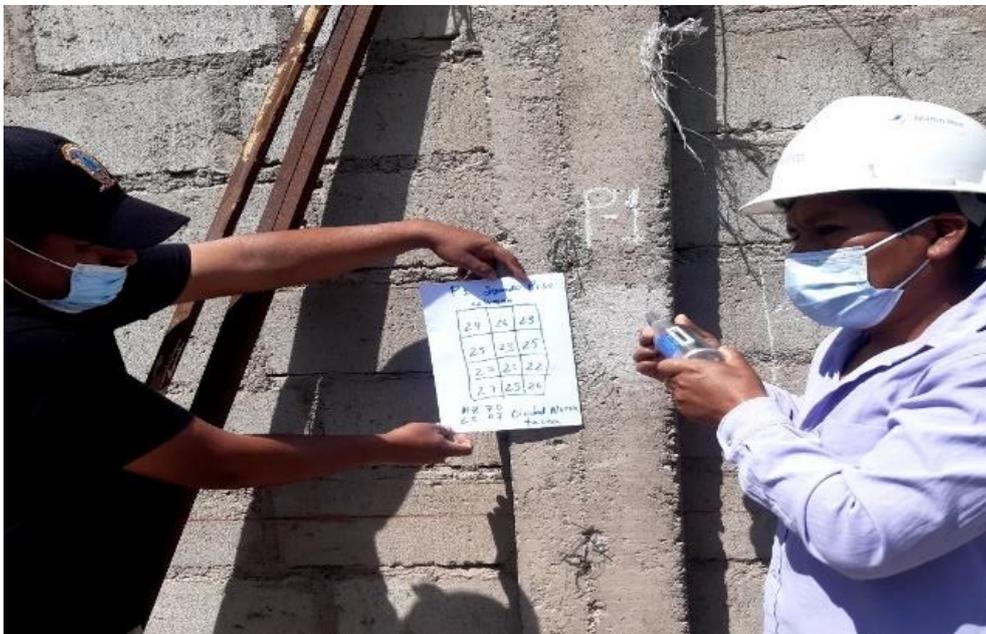
**Fotografía N°04:** Registro de valores emitido por el Esclerómetro. Lugar: Comité 18, distrito Ciudad Nueva – ciudad de Tacna.

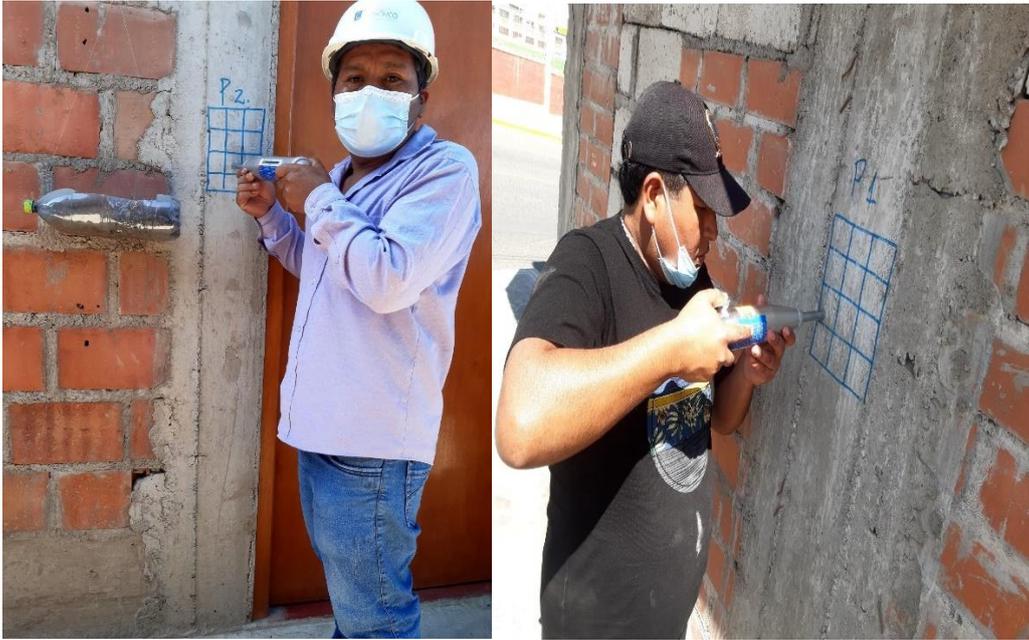
**Fotografía N°05:** Ensayo no destructivo de Esclerometría.  
Lugar: Comité 26, distrito Ciudad Nueva – ciudad de Tacna.

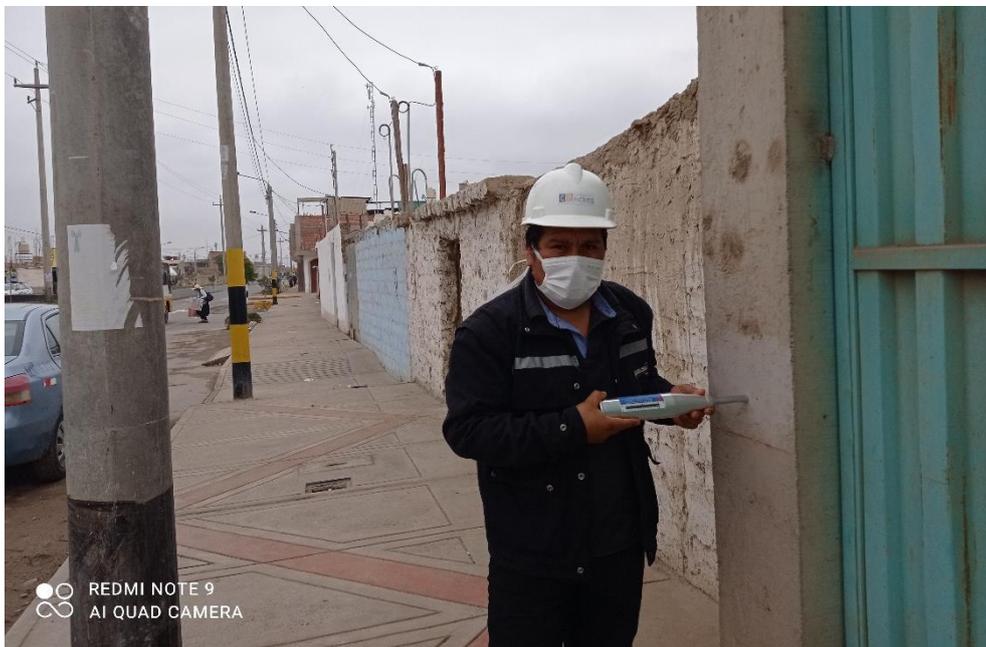
**Fotografía N°06:** Aplicación de ensayo no destructivo mediante el uso del Esclerómetro, en la ciudad de Tacna.

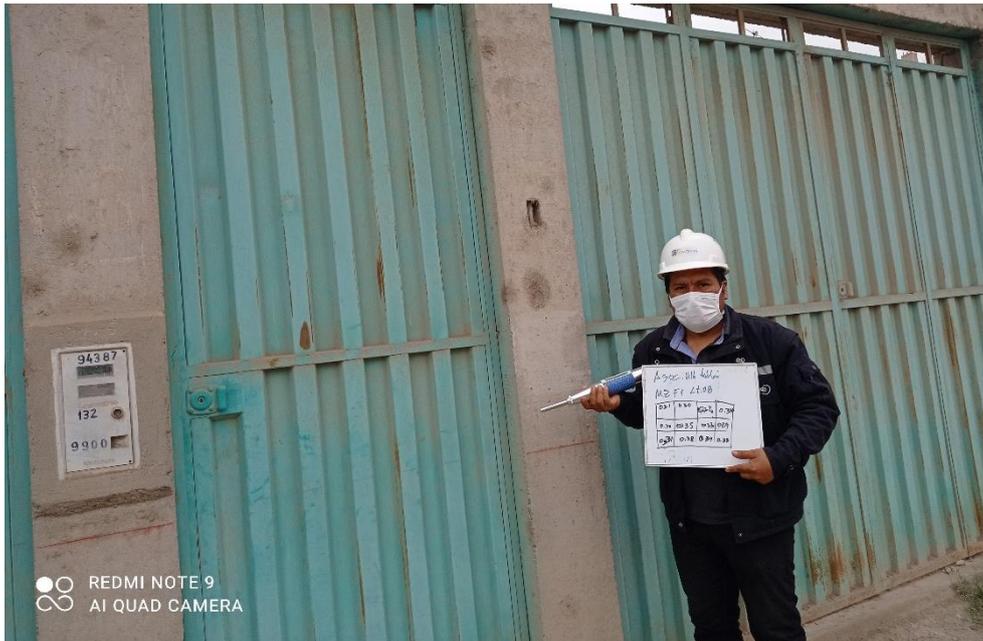
**Fotografía N°07:** Registro de valores emitido por el Esclerómetro.  
Lugar: Asoc. Villa el Tablón, CPM. Augusto B. Leguía – ciudad de

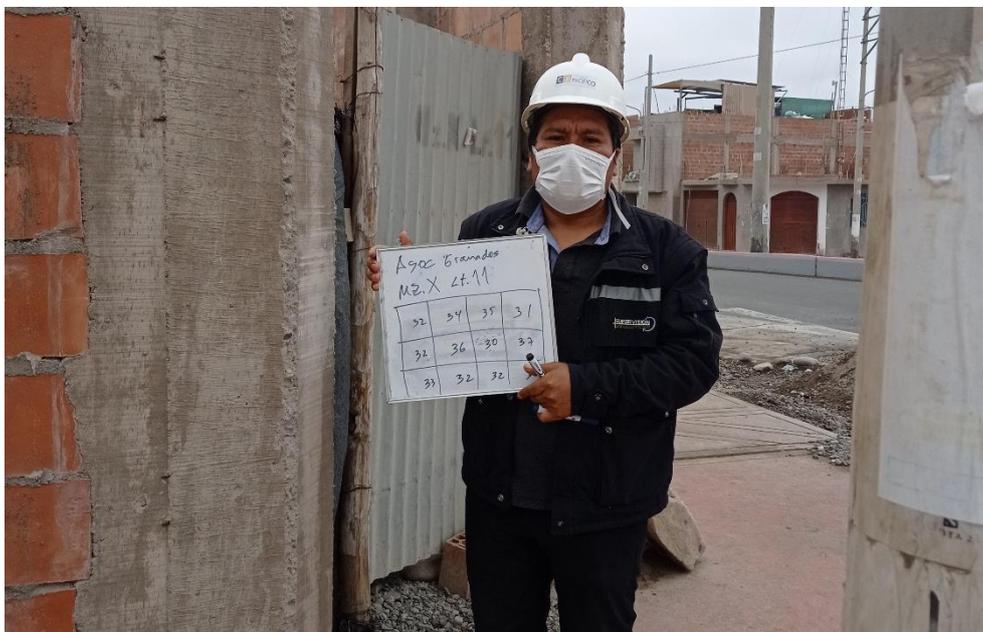
**Fotografía N°08:** Registro de valores emitido por el Esclerómetro.  
Lugar: Asoc. Granados, CPM. Augusto B. Leguía – ciudad de

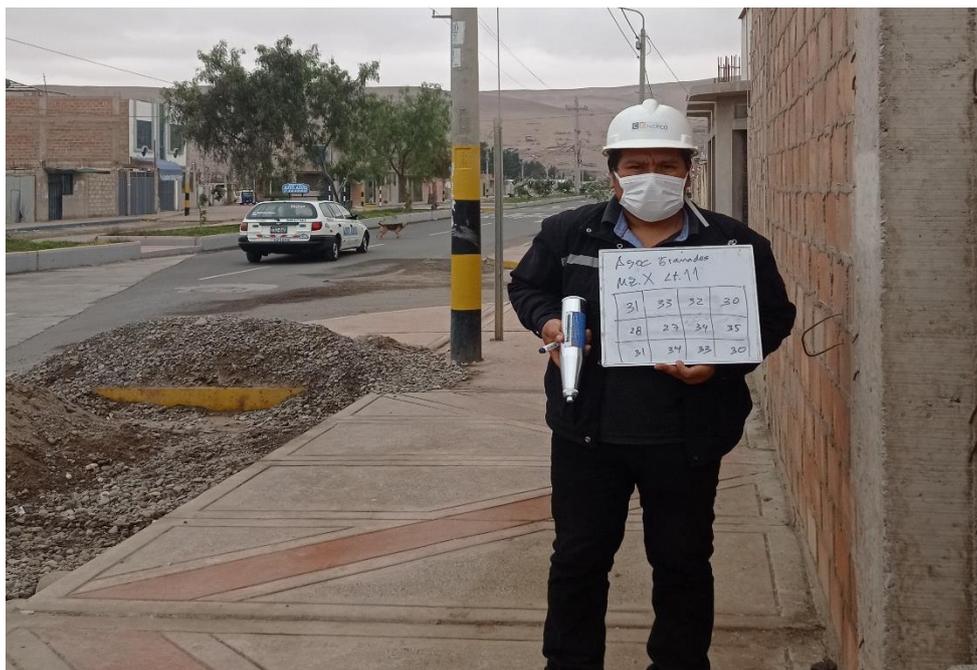
**Fotografía N°09:** Registro de valores emitido por el Esclerómetro.  
Lugar: Asoc. Granados, CPM. Augusto B. Leguía – ciudad de

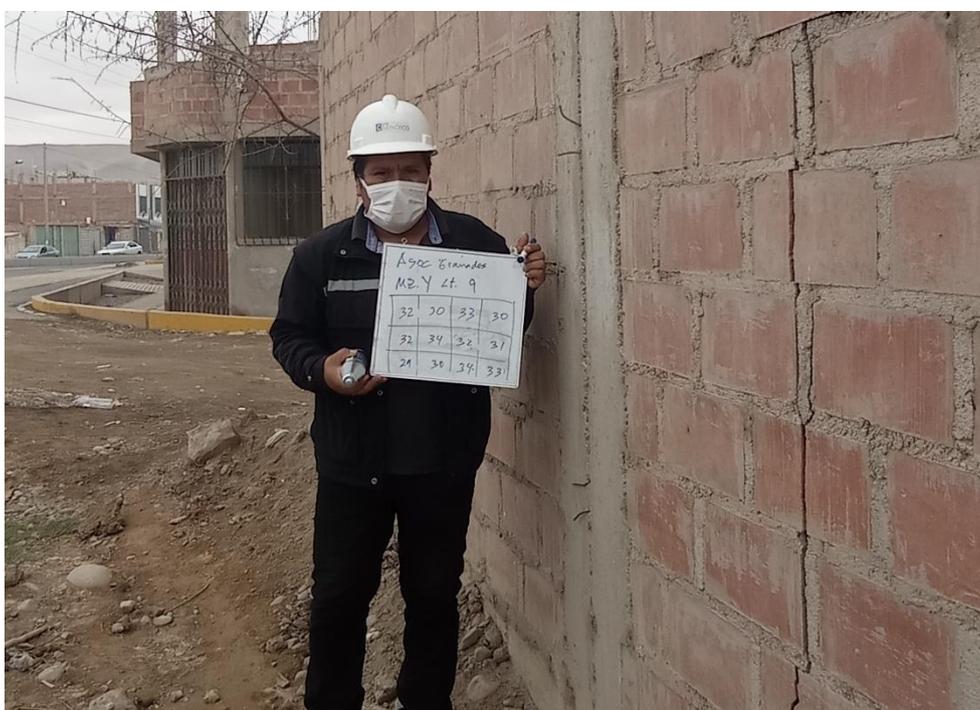
**Fotografía N°10:** Registro de valores emitido por el Esclerómetro.  
Lugar: Asoc. Granados, CPM. Augusto B. Leguía – ciudad de

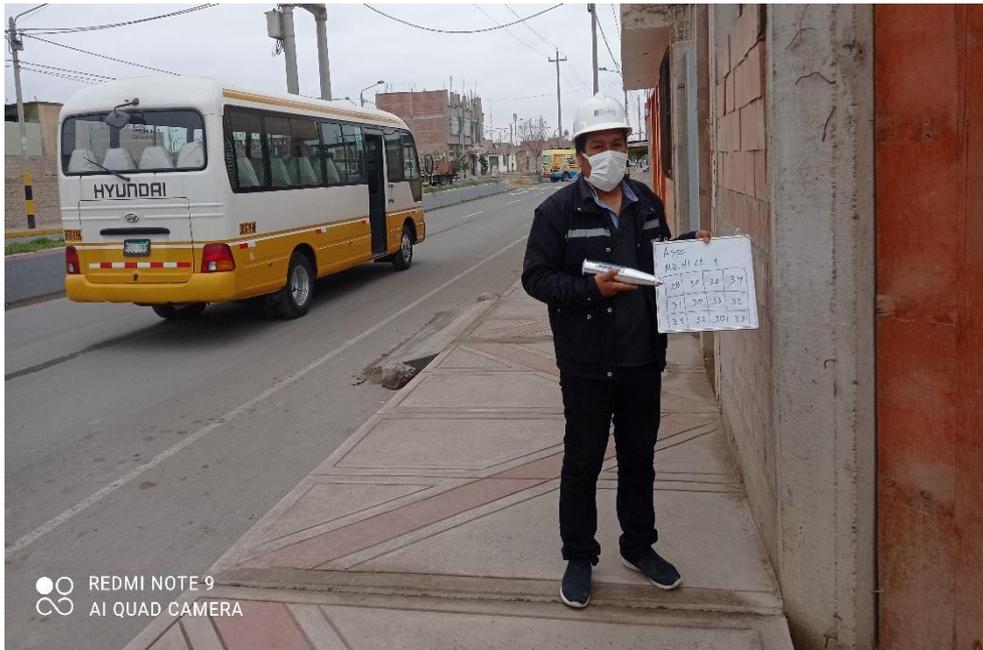
**Fotografía N°11:** Registro de valores emitido por el Esclerómetro.  
Lugar: Asoc. Tablón, CPM. Augusto B. Leguía – ciudad de Tacna.

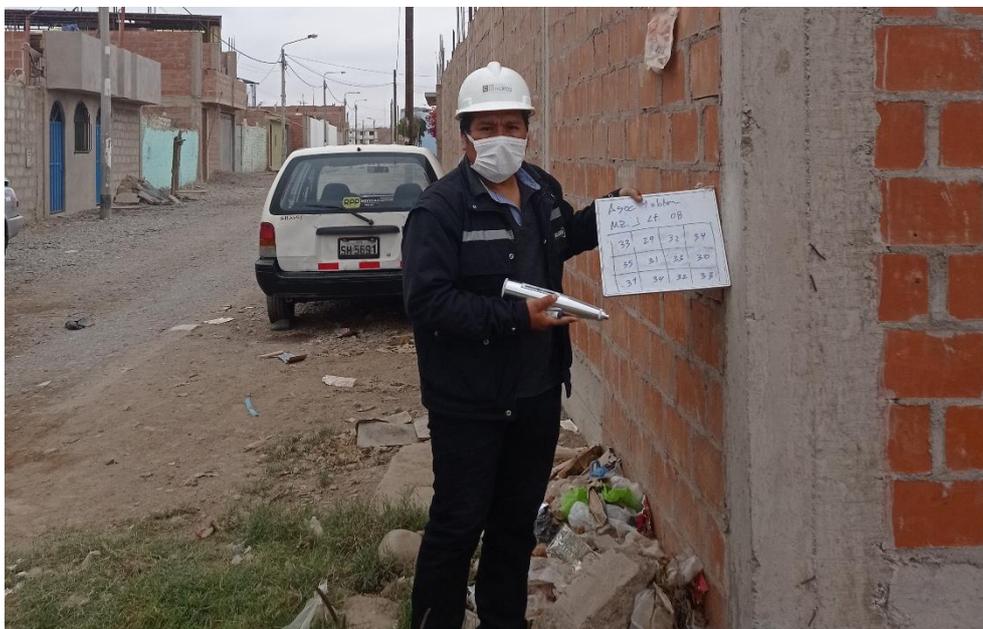
**Fotografía N°12:** Registro de valores emitido por el Esclerómetro.  
Lugar: Asoc. Tablón, CPM. Augusto B. Leguía – ciudad de Tacna.

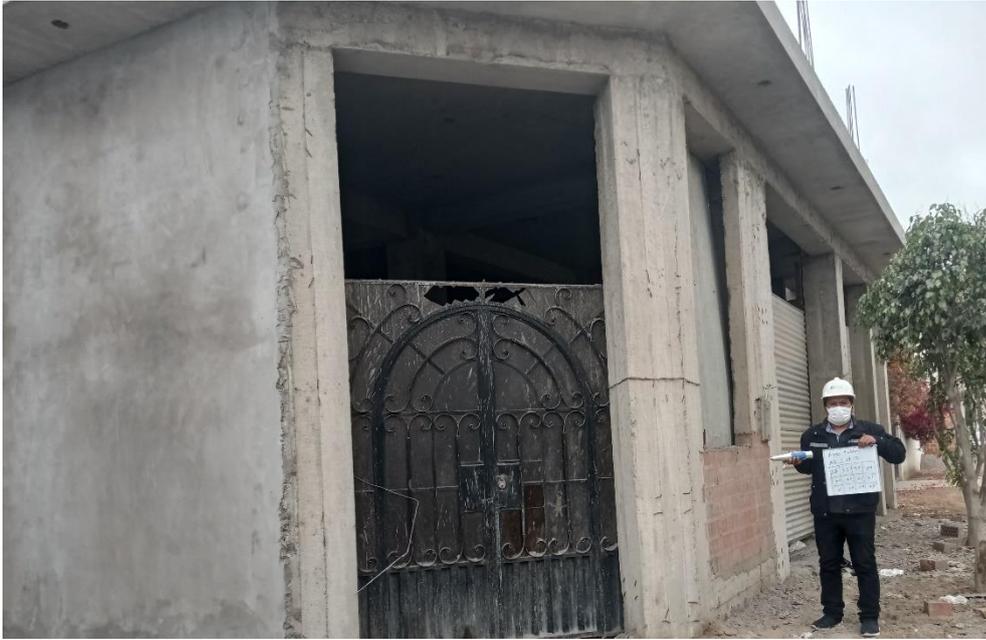
**Fotografía N°13:** Registro de valores emitido por el Esclerómetro.  
Lugar: Asoc. Tablón, CPM. Augusto B. Leguía – ciudad de Tacna.

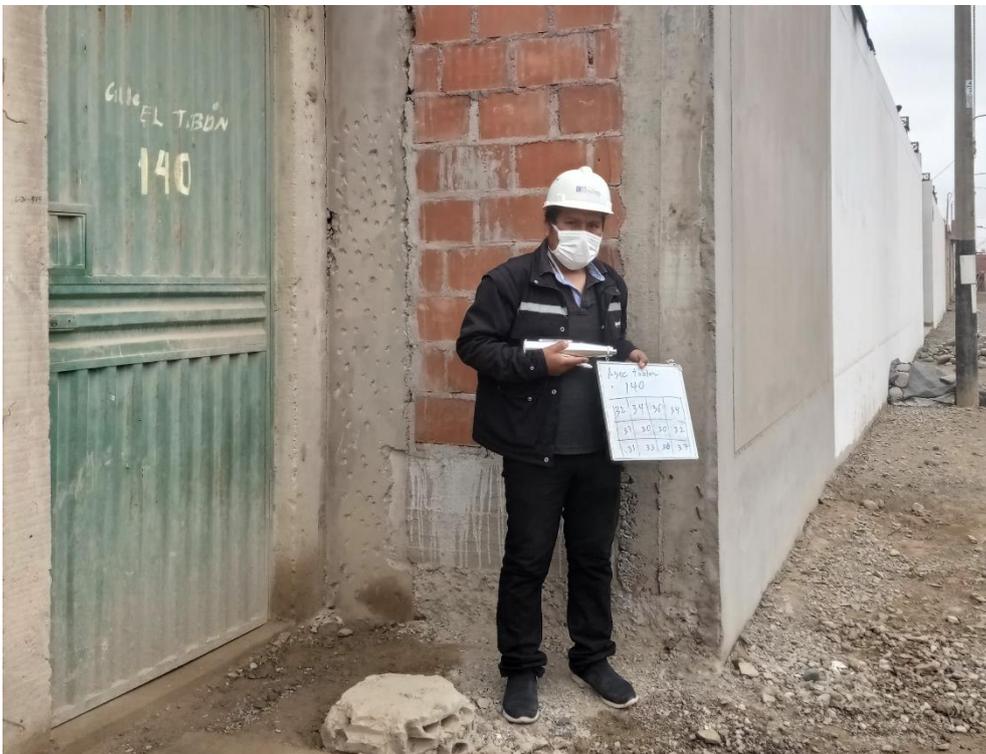
**Fotografía N°14:** Registro de valores emitido por el Esclerómetro.  
Lugar: Asoc. Tablón, CPM. Augusto B. Leguía – ciudad de Tacna.

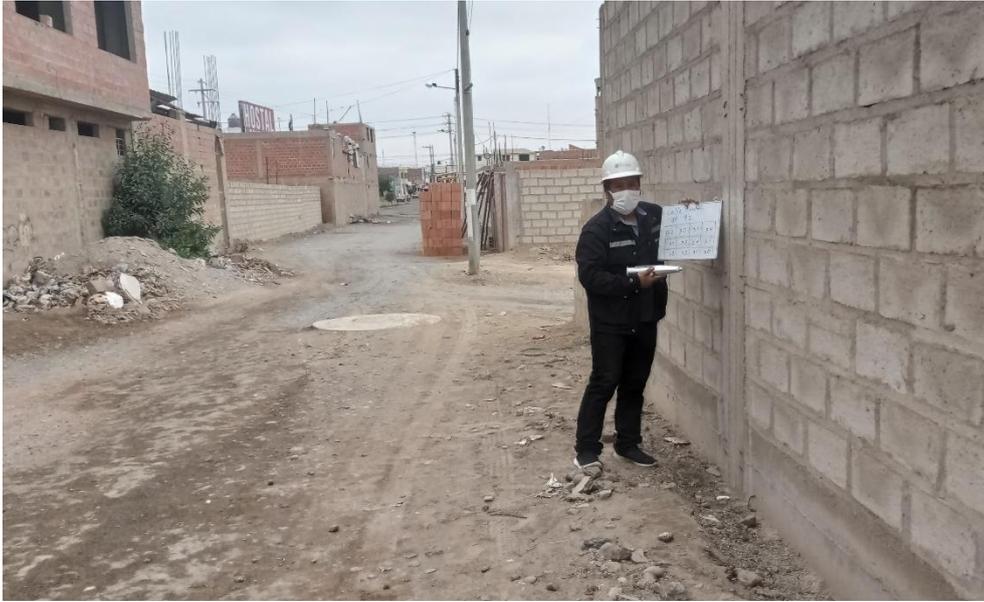
**Fotografía N°15:** Registro de valores emitido por el Esclerómetro.  
Lugar: Asoc. Tablón, CPM. Augusto B. Leguía – ciudad de Tacna.

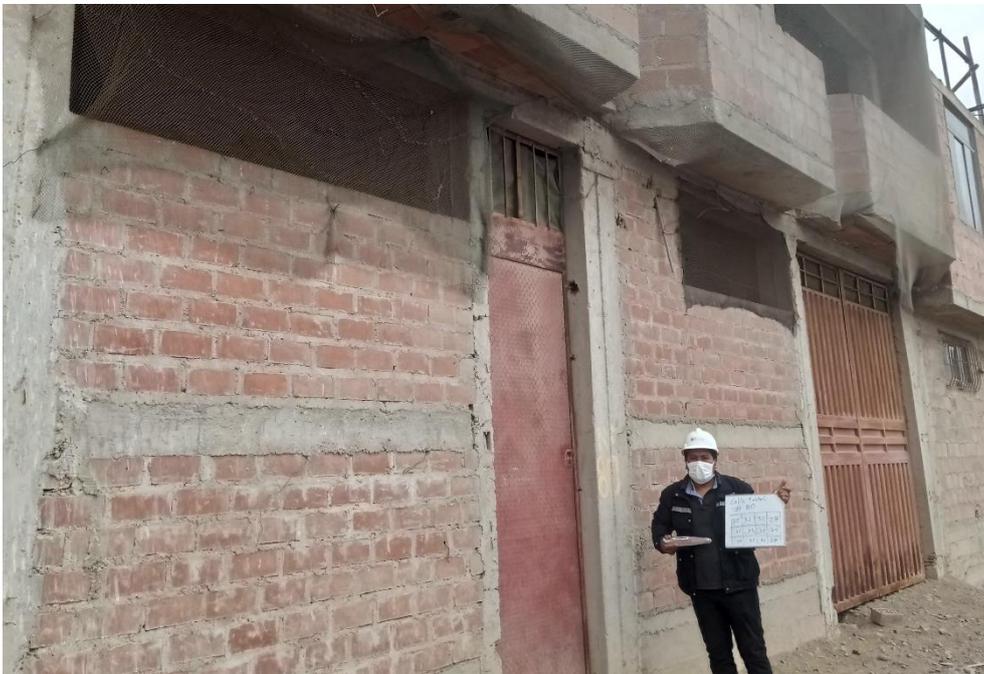
**Fotografía N°16:** Registro de valores emitido por el Esclerómetro.  
Lugar: Asoc. Tablón, CPM. Augusto B. Leguía – ciudad de Tacna.

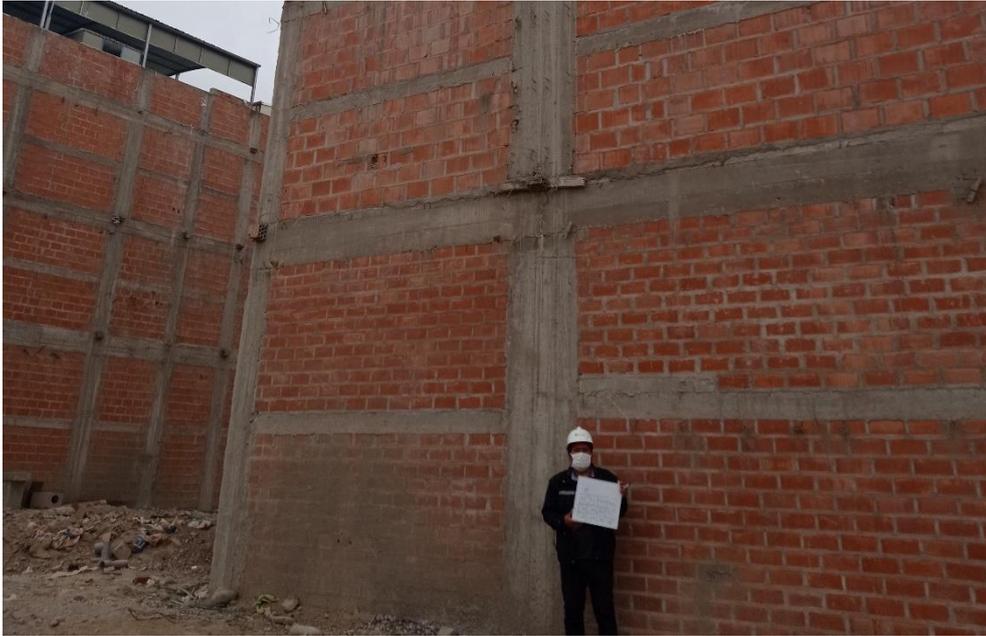
**Fotografía N°17:** Registro de valores emitido por el Esclerómetro.  
Lugar: Asoc. Tablón, CPM. Augusto B. Leguía – ciudad de Tacna.

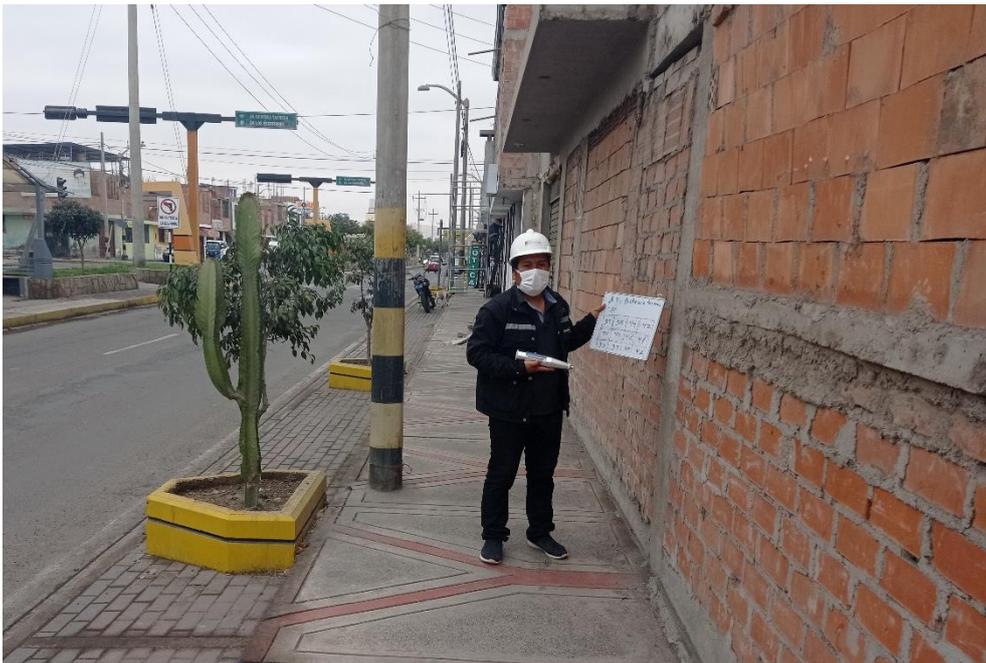
**Fotografía N°18:** Registro de valores emitido por el Esclerómetro.  
Lugar: Av. Litoral, CPM. Augusto B. Leguía – ciudad de Tacna.

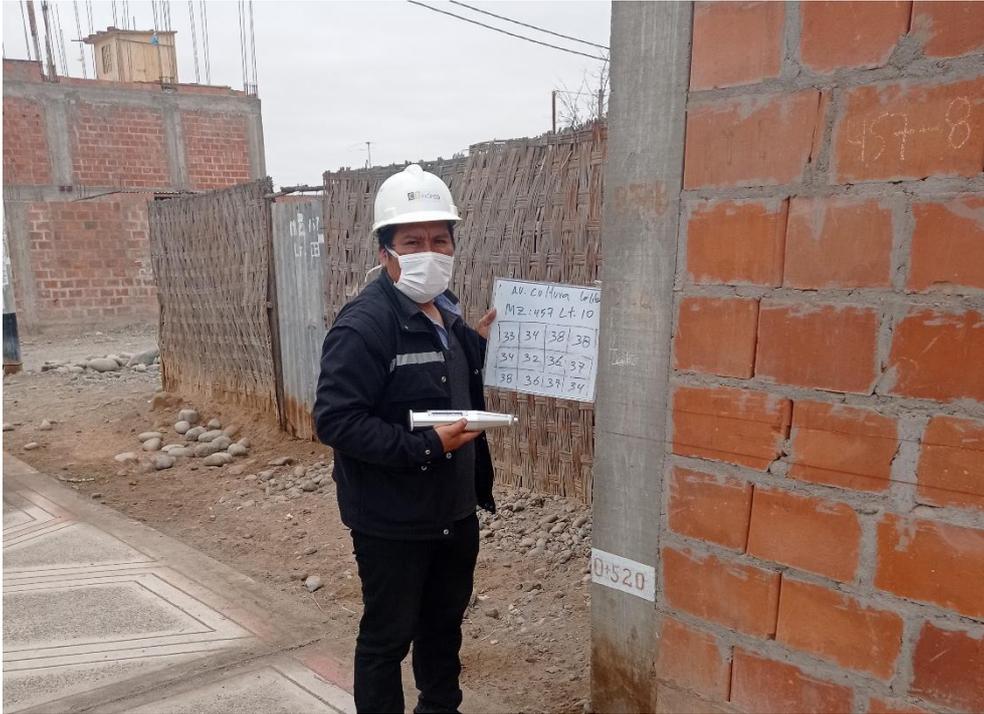
**Fotografía N°19:** Registro de valores emitido por el Esclerómetro.  
Lugar: Viñani, distrito Crnl. Gregorio A. Lanchipa – ciudad de

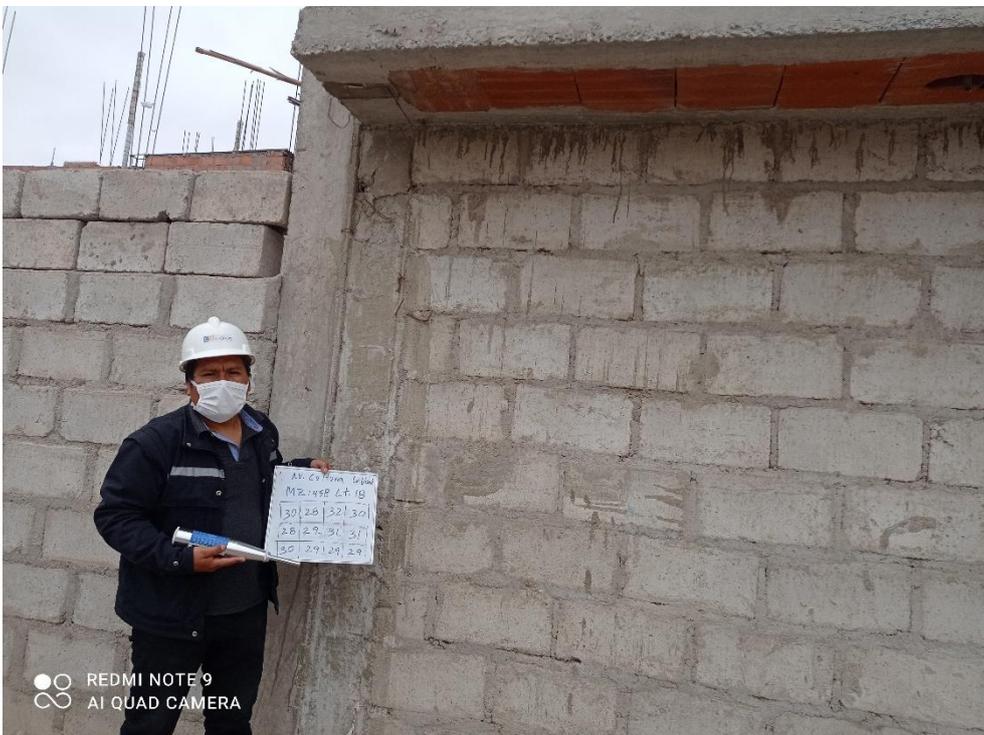
**Fotografía N°20:** Registro de valores emitido por el Esclerómetro.  
Lugar: Viñani, distrito Crnl. Gregorio A. Lanchipa – ciudad de

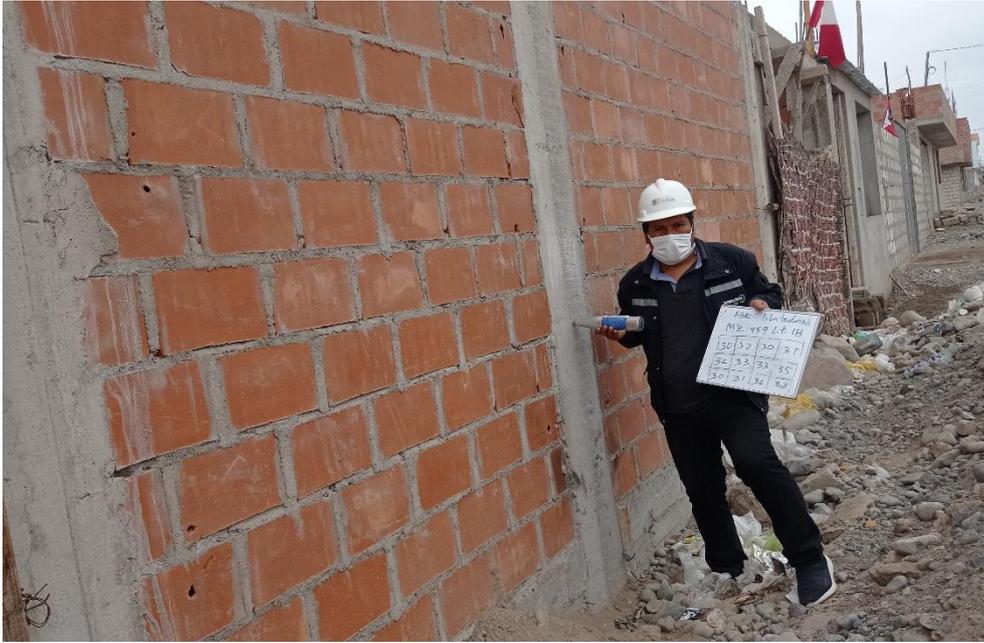
**Fotografía N°21:** Registro de valores emitido por el Esclerómetro.  
 Lugar: Viñani, distrito Crnl. Gregorio A. Lanchipa – ciudad de

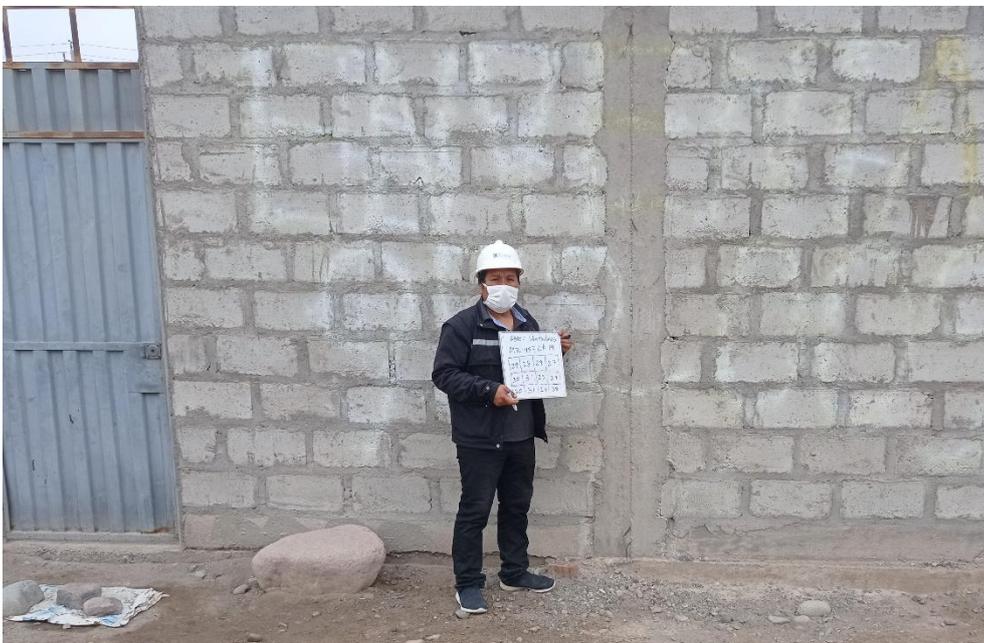
**Fotografía N°22:** Registro de valores emitido por el Esclerómetro.  
 Lugar: Viñani, distrito Crnl. Gregorio A. Lanchipa – ciudad de

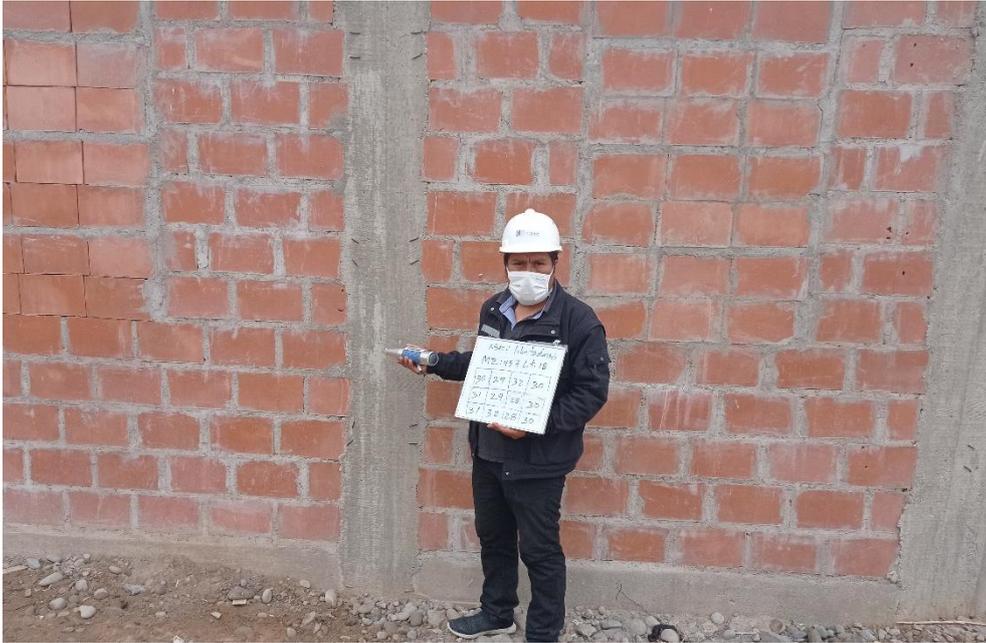
**Fotografía N°23:** Registro de valores emitido por el Esclerómetro.  
Lugar: Viñani, distrito Crnl. Gregorio A. Lanchipa – ciudad de

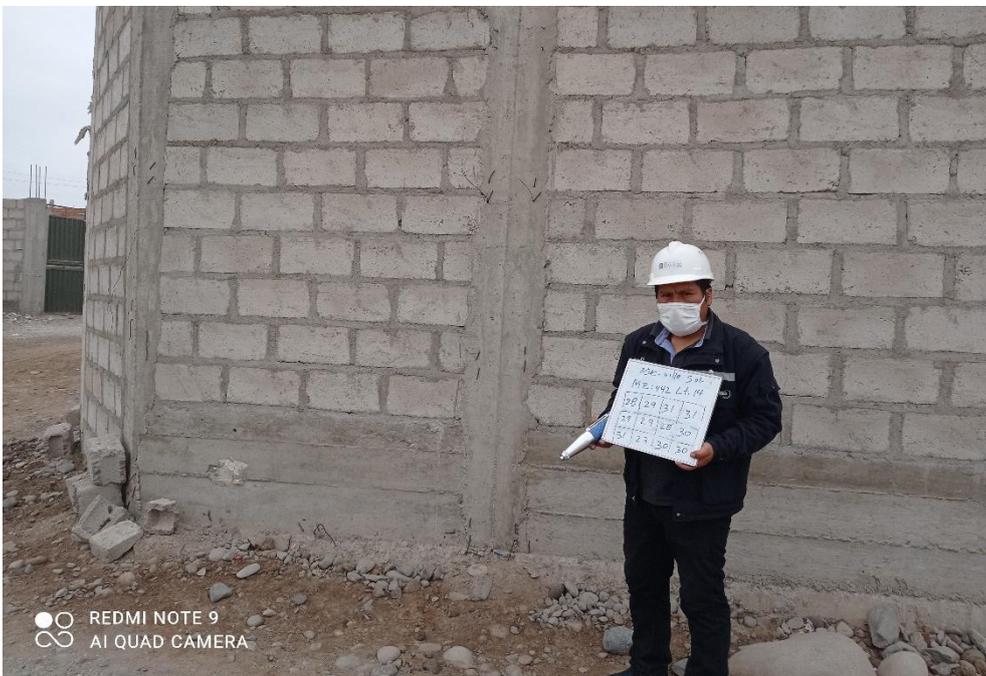
**Fotografía N°24:** Registro de valores emitido por el Esclerómetro.  
Lugar: Viñani, distrito Crnl. Gregorio A. Lanchipa – ciudad de

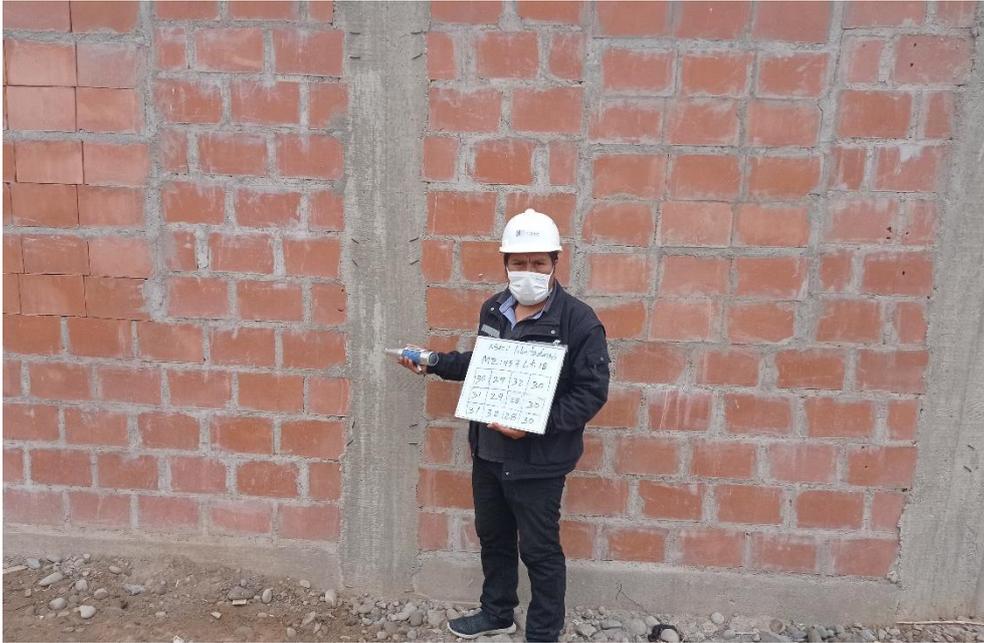
**Fotografía N°25:** Registro de valores emitido por el Esclerómetro.  
Lugar: Viñani, distrito Crnl. Gregorio A. Lanchipa – ciudad de

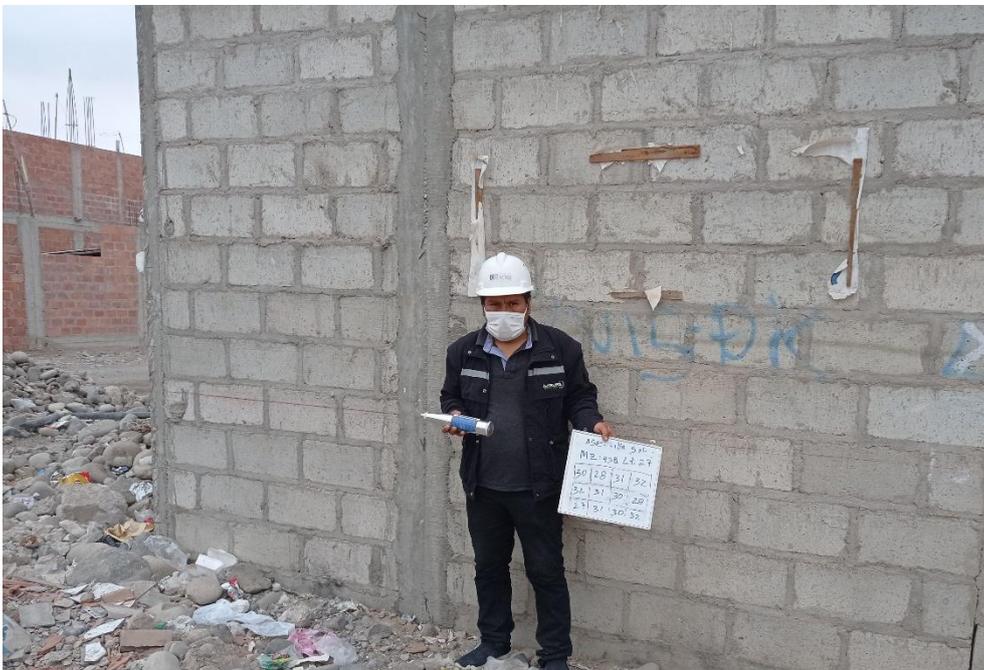
**Fotografía N°26:** Registro de valores emitido por el Esclerómetro.  
Lugar: Viñani, distrito Crnl. Gregorio A. Lanchipa – ciudad de

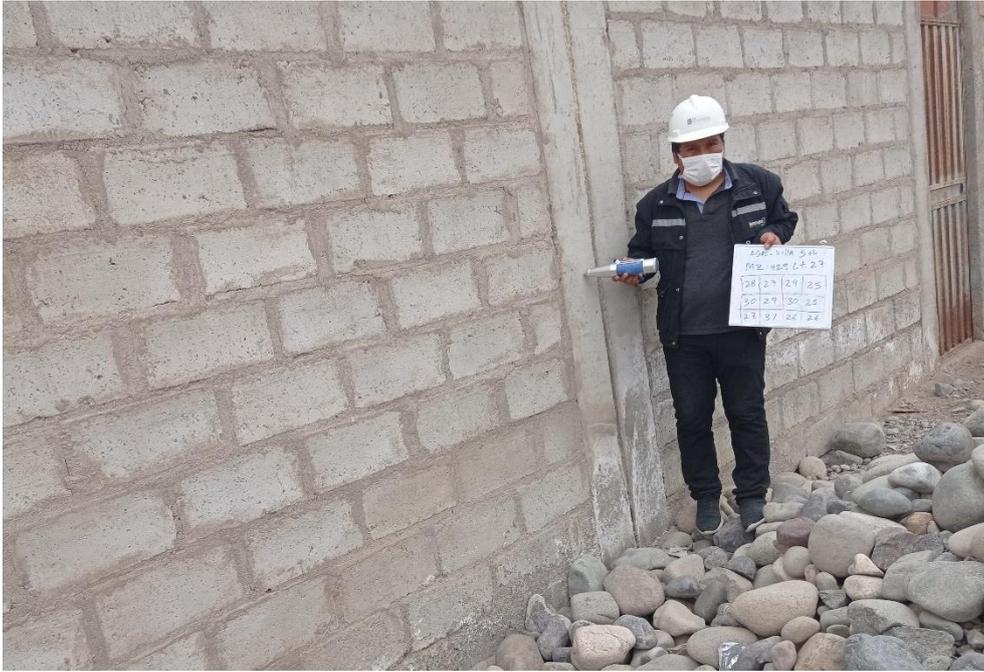
**Fotografía N°27:** Registro de valores emitido por el Esclerómetro.  
 Lugar: Viñani, distrito Crnl. Gregorio A. Lanchipa – ciudad de

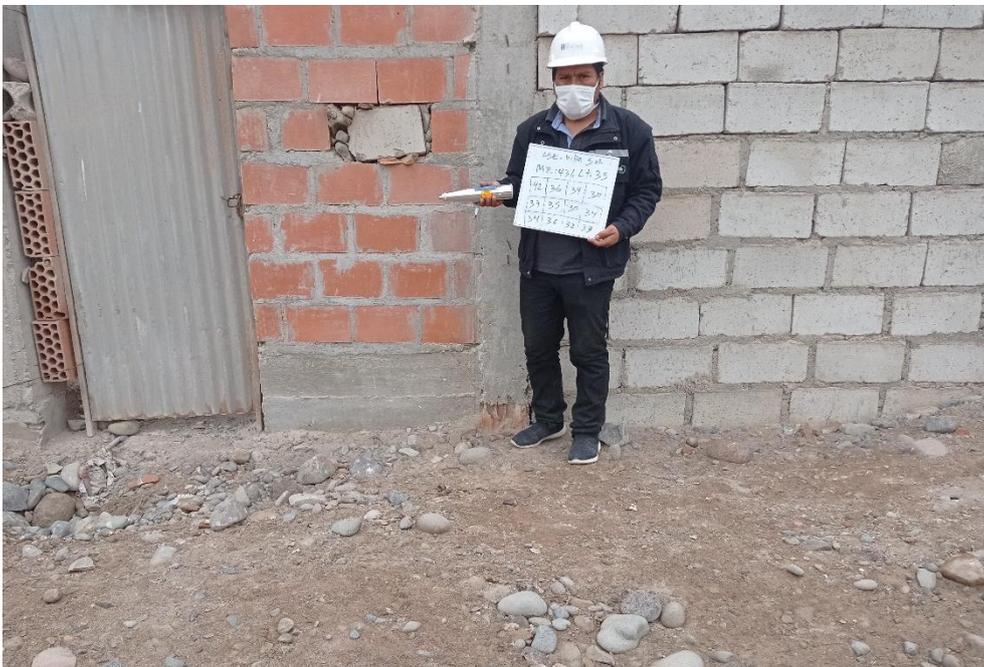
**Fotografía N°28:** Registro de valores emitido por el Esclerómetro.  
 Lugar: Viñani, distrito Crnl. Gregorio A. Lanchipa – ciudad de

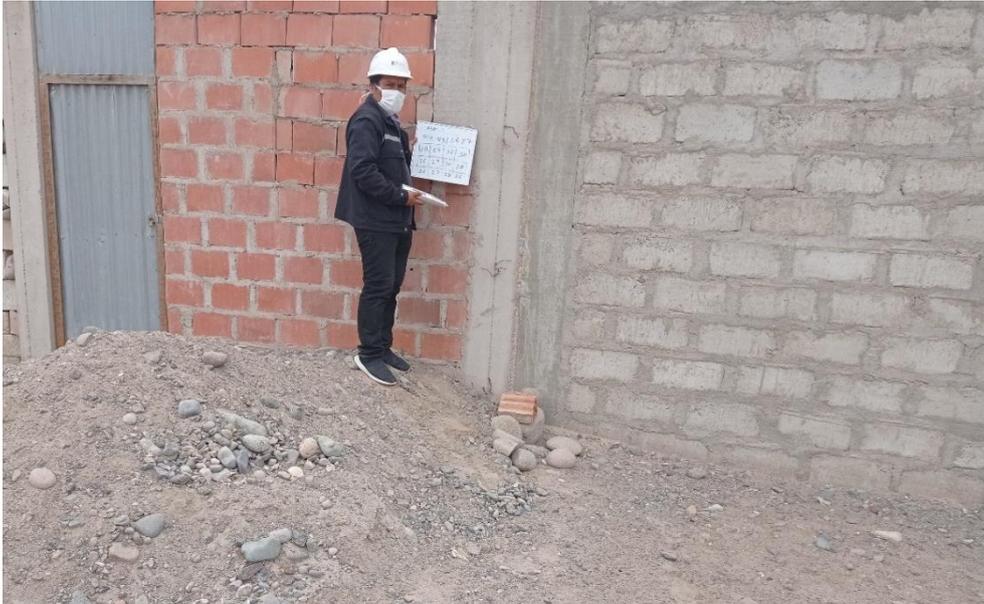
**Fotografía N°29:** Registro de valores emitido por el Esclerómetro.  
Lugar: Viñani, distrito Crnl. Gregorio A. Lanchipa – ciudad de

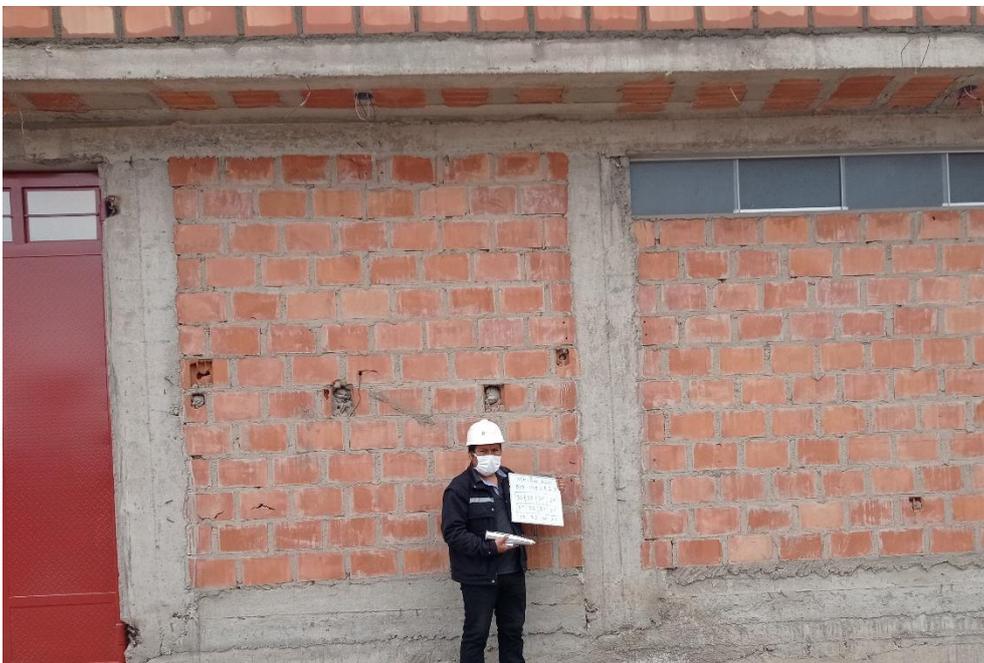
**Fotografía N°30:** Registro de valores emitido por el Esclerómetro.  
Lugar: Viñani, distrito Crnl. Gregorio A. Lanchipa – ciudad de

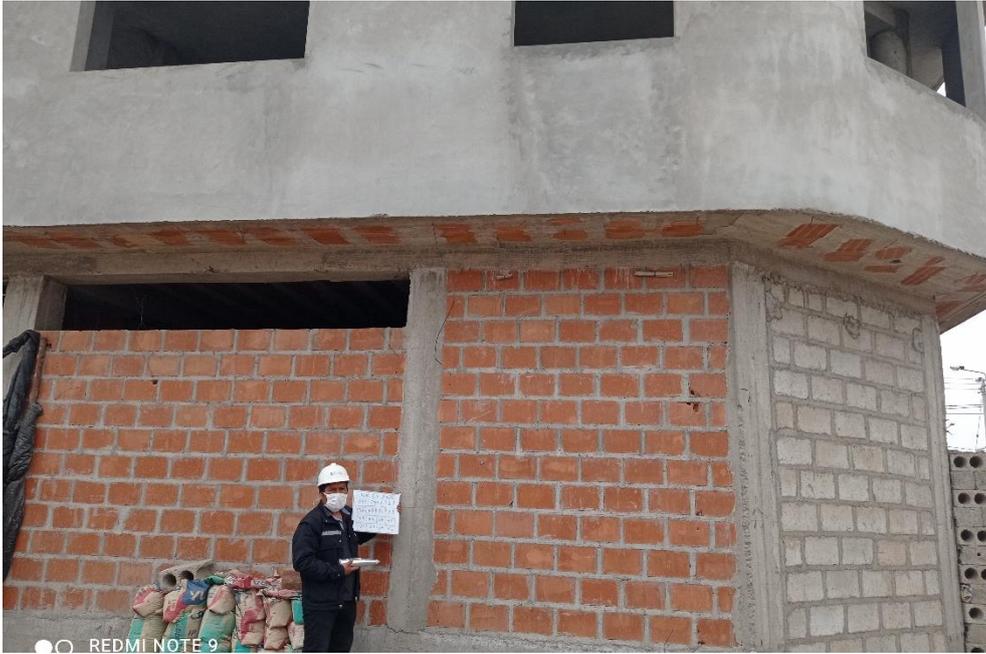
**Fotografía N°31:** Registro de valores emitido por el Esclerómetro.  
Lugar: Viñani, distrito Crnl. Gregorio A. Lanchipa – ciudad de
