**UNIVERSIDAD CÉSAR VALLEJO**

**“Evaluación estructural mediante esclerometría para  
determinar la vulnerabilidad sísmica de las viviendas  
autoconstruidas en la ciudad de Tacna, 2021”**

**TESIS PARA OBTENER EL TÍTULO PROFESIONAL DE:  
Ingeniero Civil**

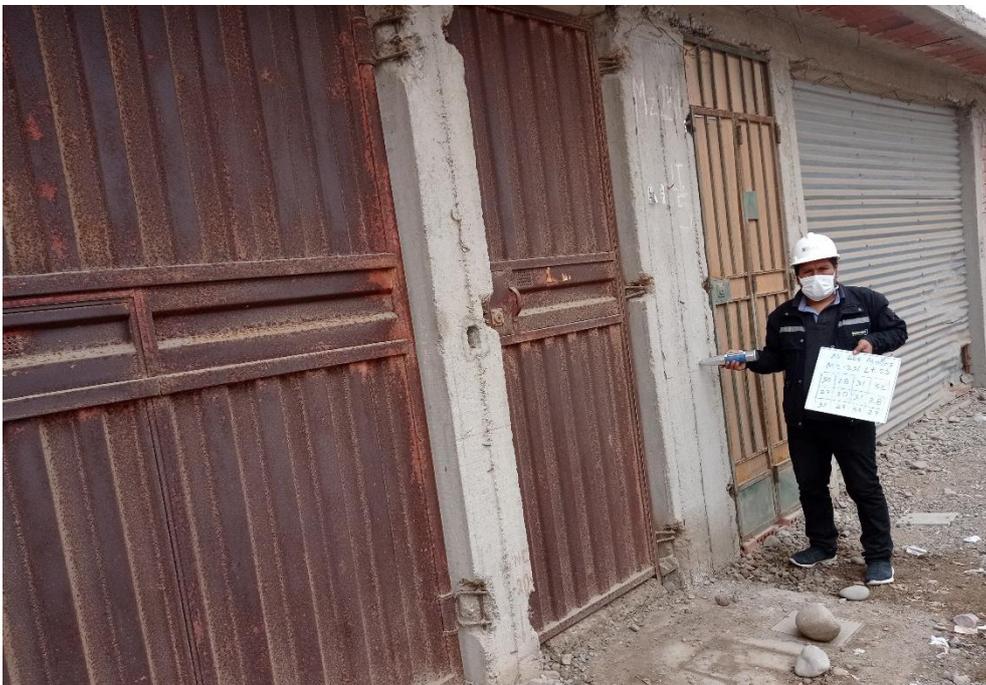
**Fotografía N°32:** Registro de valores emitido por el Esclerómetro.  
Lugar: Viñani, distrito Crnl. Gregorio A. Lanchipa – ciudad de

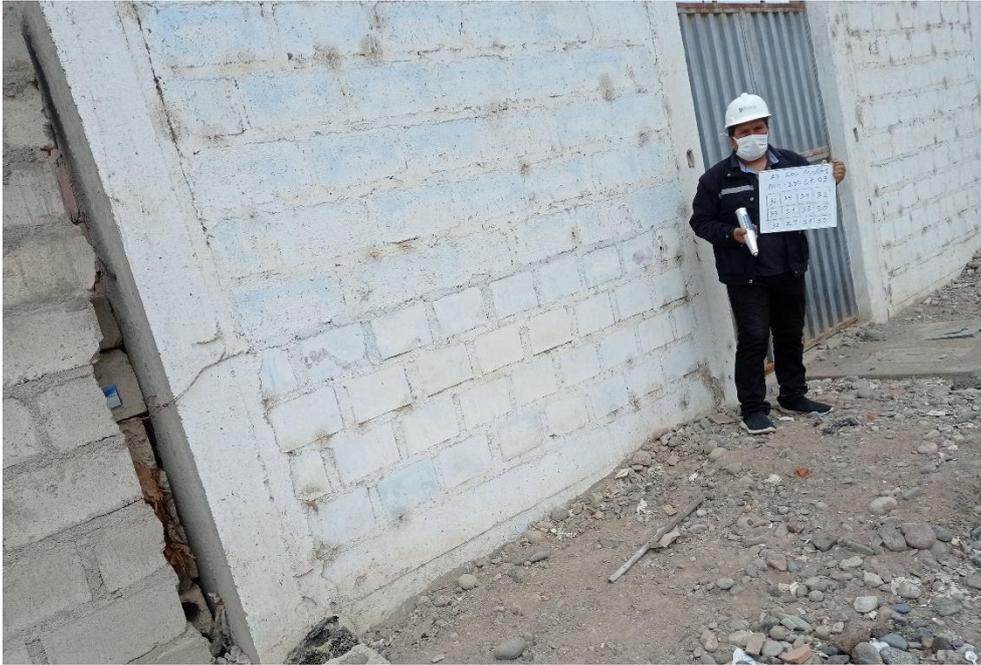
**Fotografía N°33:** Registro de valores emitido por el Esclerómetro.  
 Lugar: Viñani, distrito Crnl. Gregorio A. Lanchipa – ciudad de

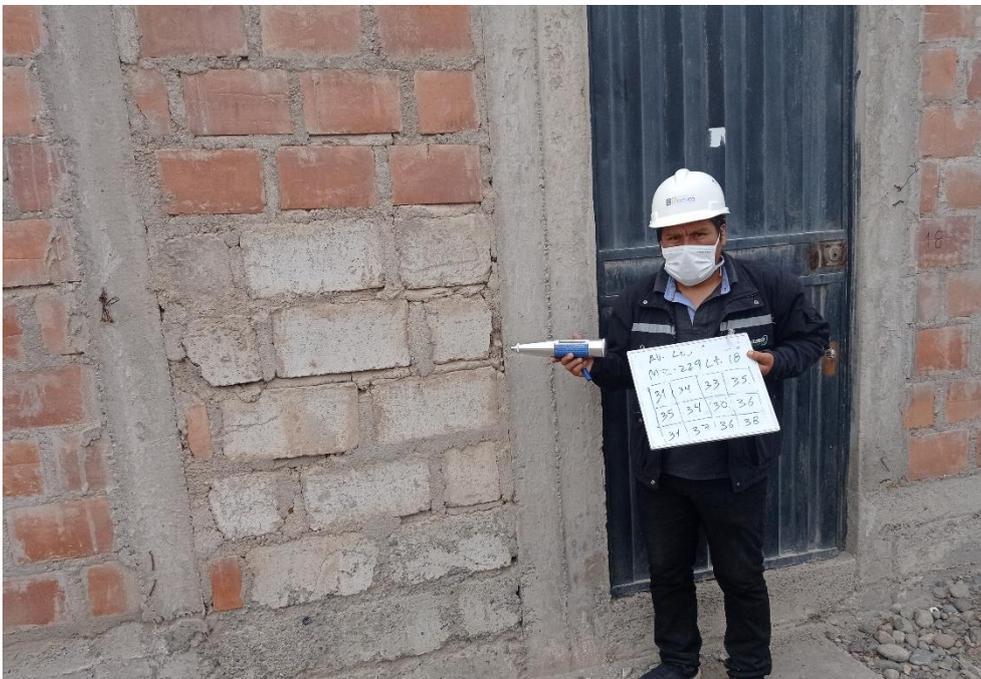
**Fotografía N°34:** Registro de valores emitido por el Esclerómetro.  
 Lugar: Viñani, distrito Crnl. Gregorio A. Lanchipa – ciudad de

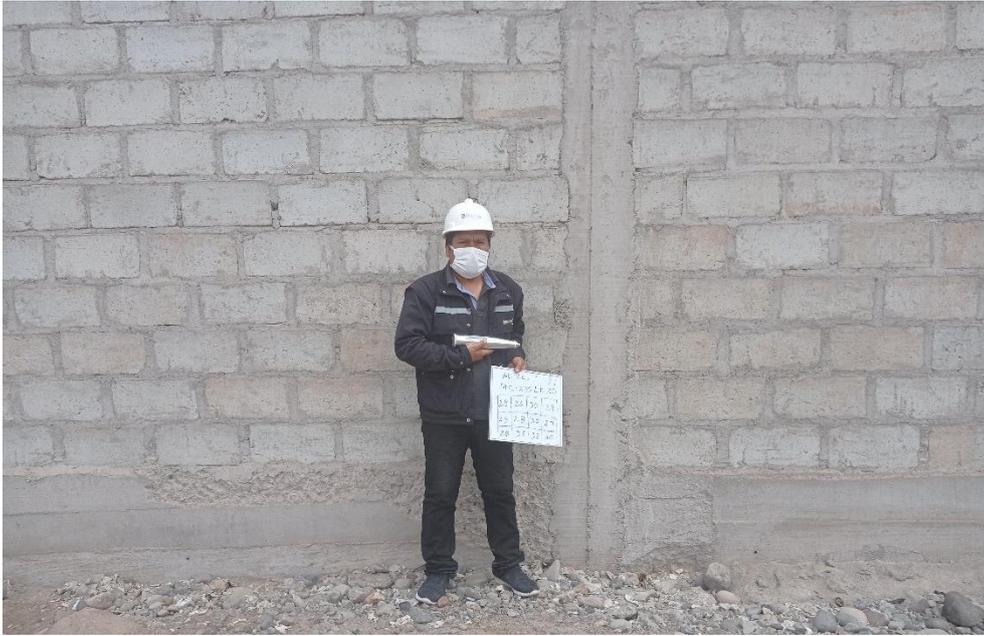
**Fotografía N°35:** Registro de valores emitido por el Esclerómetro.  
Lugar: Viñani, distrito Crnl. Gregorio A. Lanchipa – ciudad de

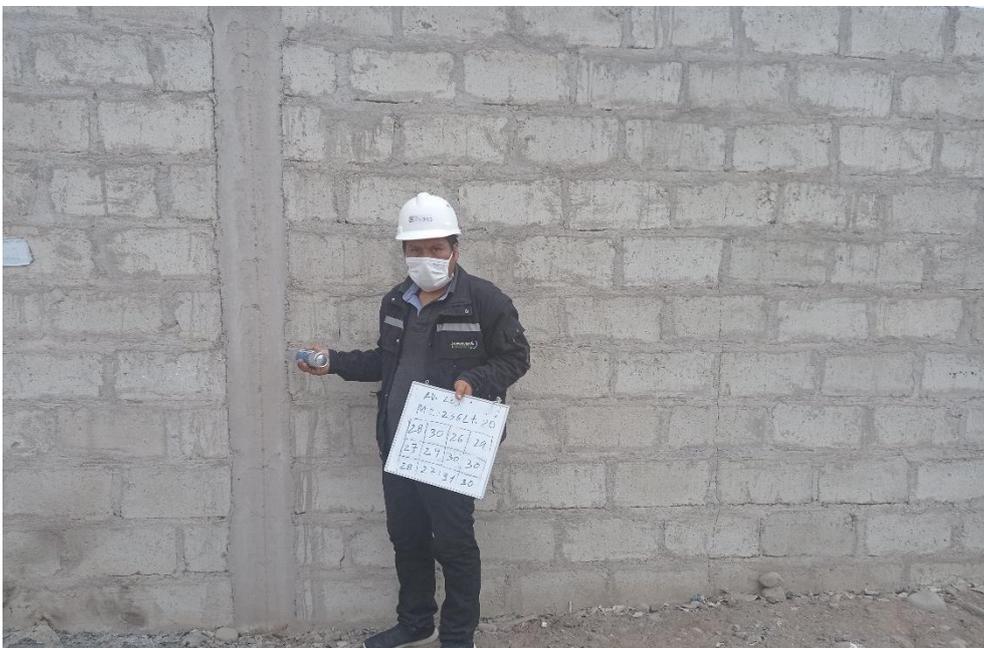
**Fotografía N°36:** Registro de valores emitido por el Esclerómetro.  
Lugar: Viñani, distrito Crnl. Gregorio A. Lanchipa – ciudad de

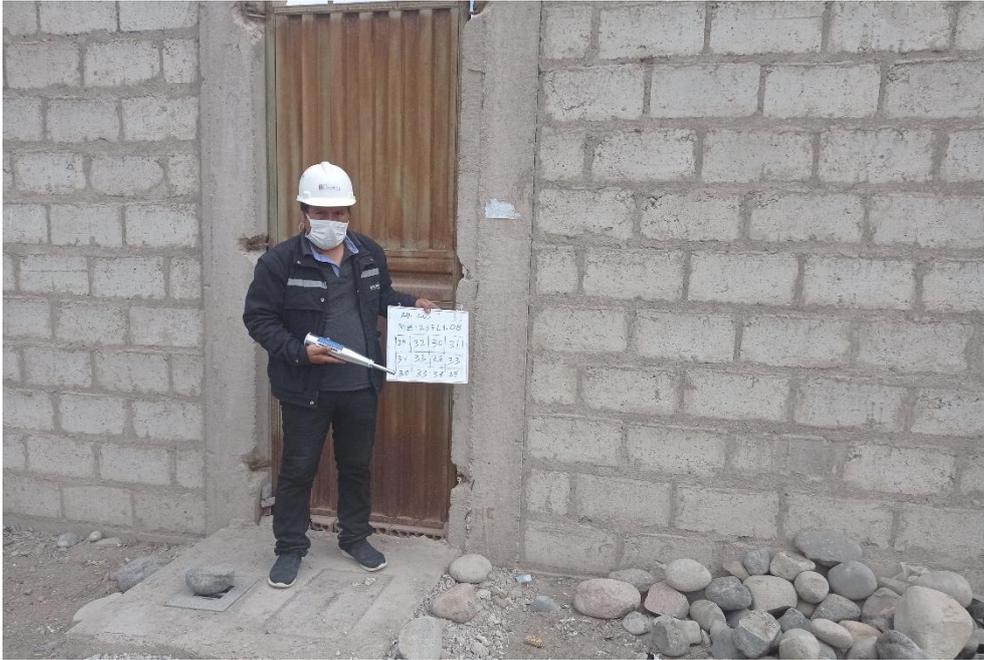
**Fotografía N°37:** Registro de valores emitido por el Esclerómetro.  
Lugar: Viñani, distrito Crnl. Gregorio A. Lanchipa – ciudad de

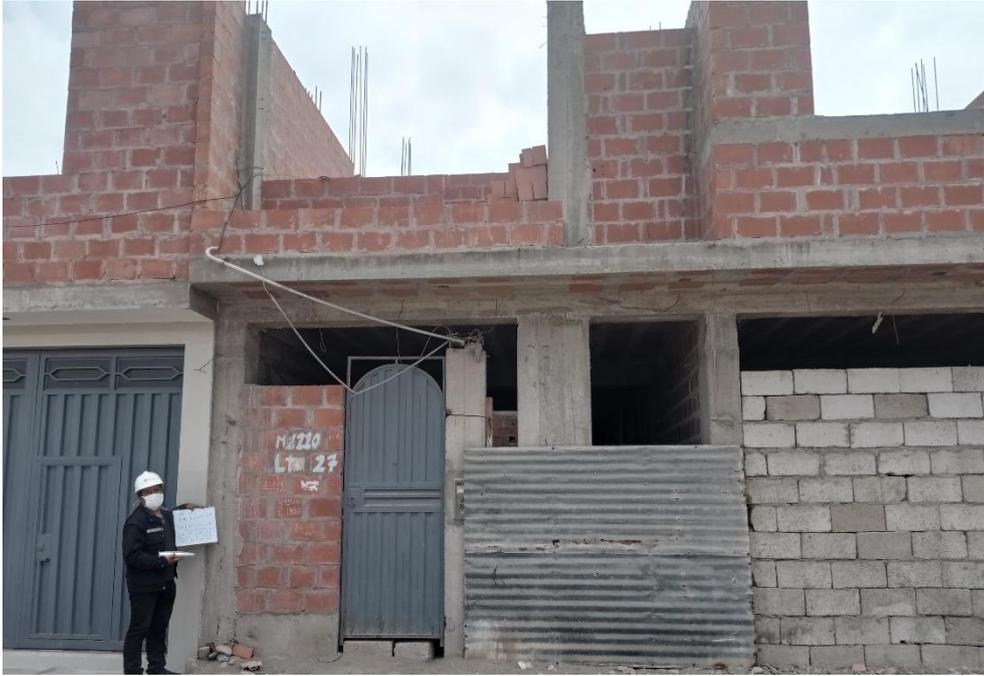
**Fotografía N°39:** Registro de valores emitido por el Esclerómetro.  
Lugar: Viñani, distrito Crnl. Gregorio A. Lanchipa – ciudad de

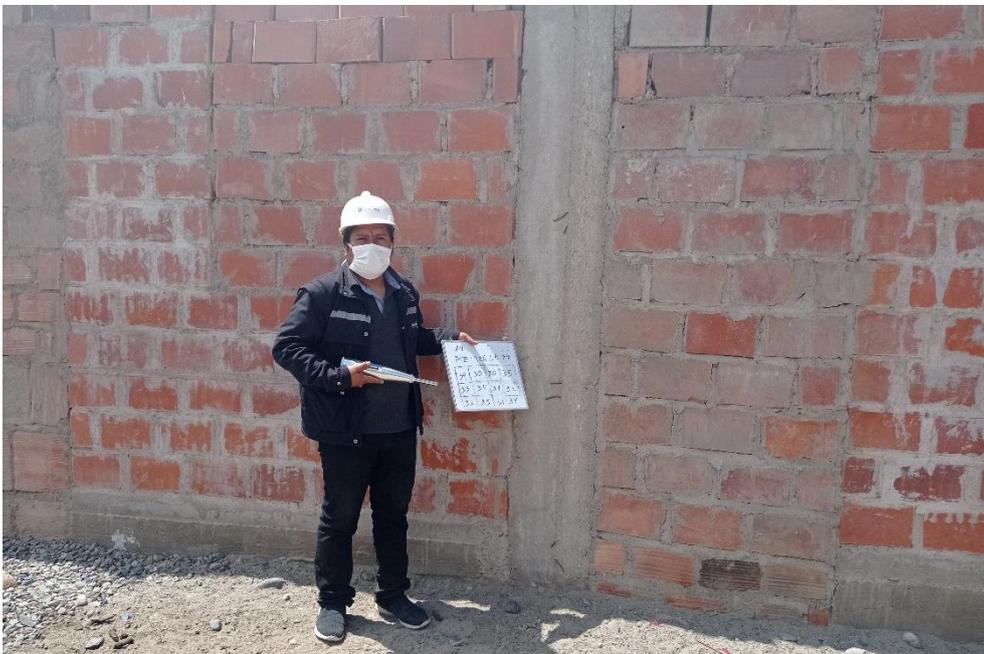
**Fotografía N°40:** Registro de valores emitido por el Esclerómetro.  
Lugar: Viñani, distrito Crnl. Gregorio A. Lanchipa – ciudad de

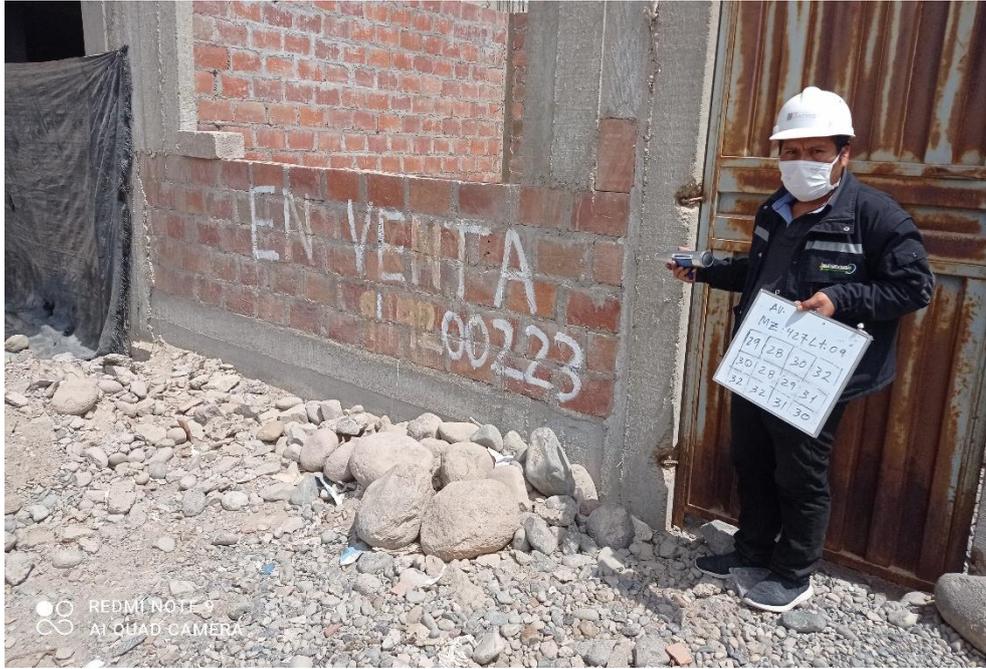
**Fotografía N°41:** Registro de valores emitido por el Esclerómetro.  
Lugar: Viñani, distrito Crnl. Gregorio A. Lanchipa – ciudad de
