Propuesta de mejora del sistema de saneamiento básico y su
incidencia en la condición sanitaria del poblado Shirapampa, Ancash –
2021.

**TESIS PARA OBTENER EL TÍTULO PROFESIONAL DE:
Ingeniero Civil**

Diseño de Obras Hidráulicas y Saneamiento

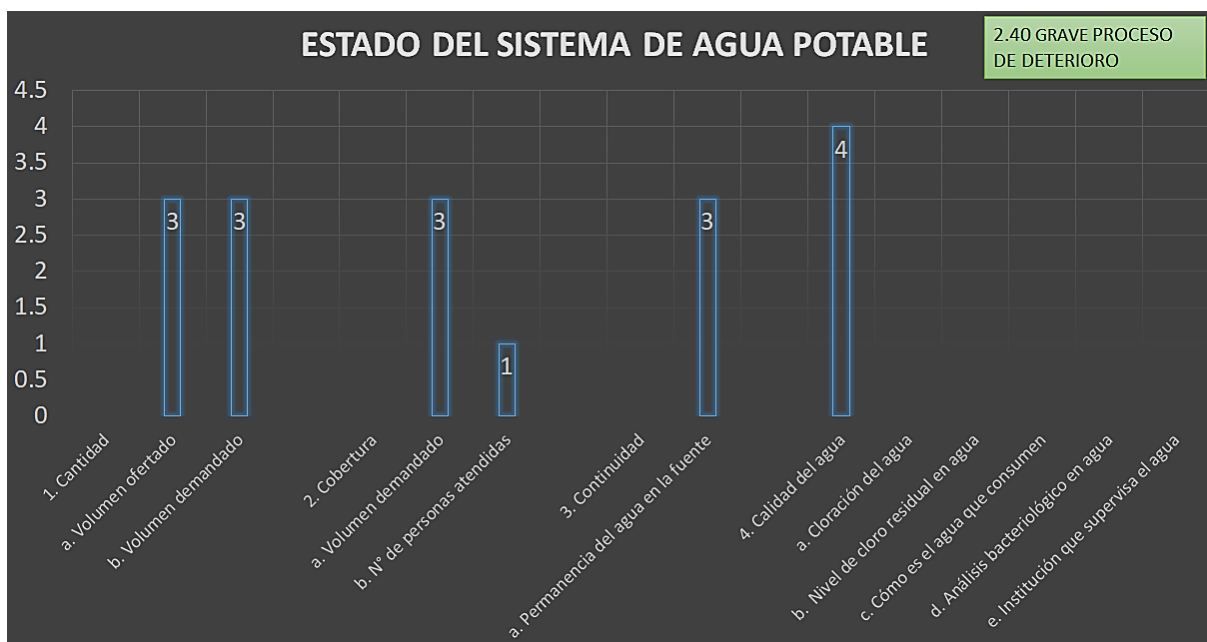
Gráfico 2: SISTEMA DE SANEAMIENTO BÁSICO

Se muestra los aspectos más críticos de la evaluación de la estructura, es la continuidad de agua, con un resultado de 2.40 que por **momentos baja el caudal, pero no seca completamente.**

Interpretación: Como resultado del sistema de agua potable de 2.40 se encuentra en GRAVE PROCESO DE DETERIORO.

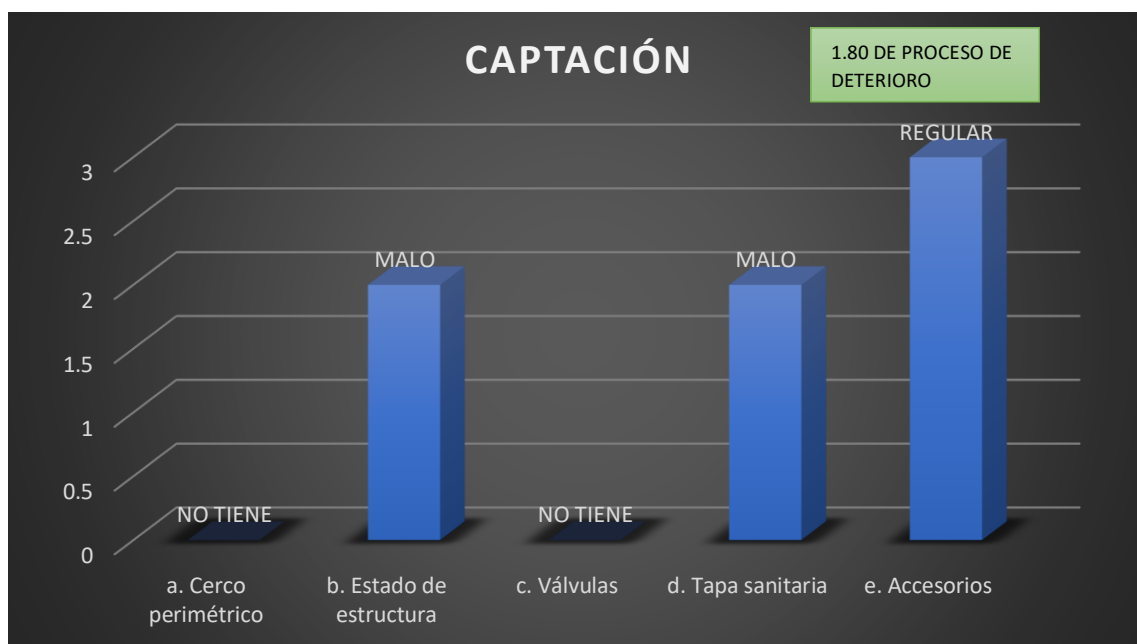
Gráfico 3: Captación

Interpretación: La captación se encuentra invadido por maleza y vegetación, la misma que necesita la limpieza correspondiente, una nueva estructura de captación y como resultado está en el rango de 1.80 en GRAVE PROCESO DE DETERIORO.

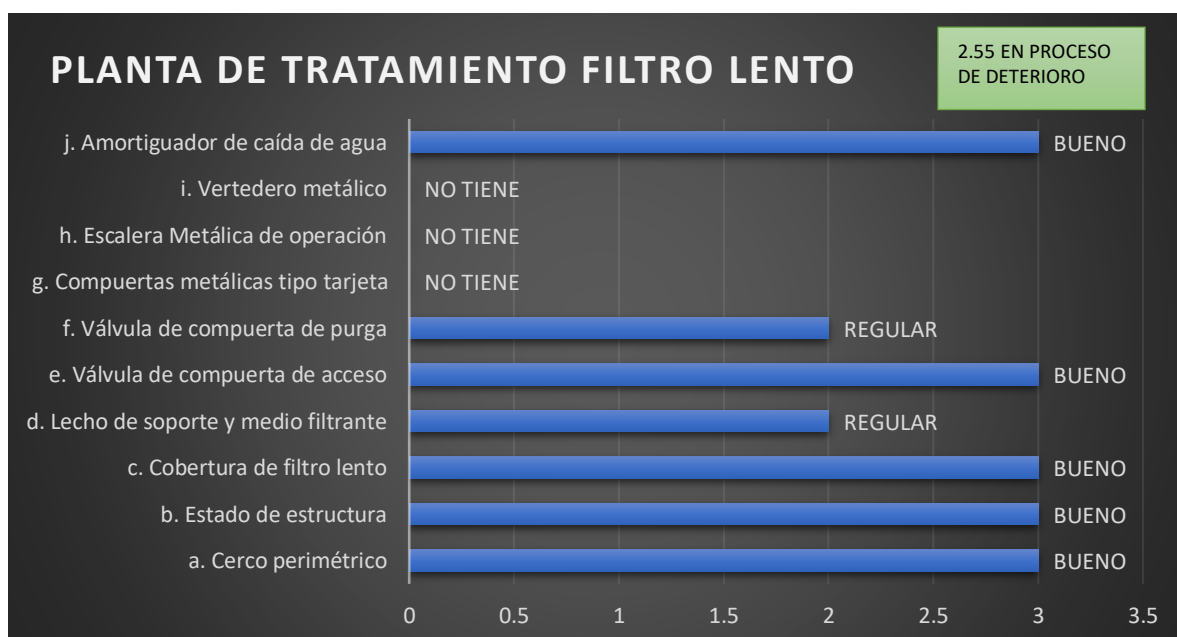
Gráfico 8: Planta de tratamiento de filtro lento

Interpretación: De la evaluación se obtuvo que el filtro lento que se encarga de eliminar partes contaminantes de la carga en el agua y se encuentra en un rango de 2.55 EN PROCESO DE DETERIORO.

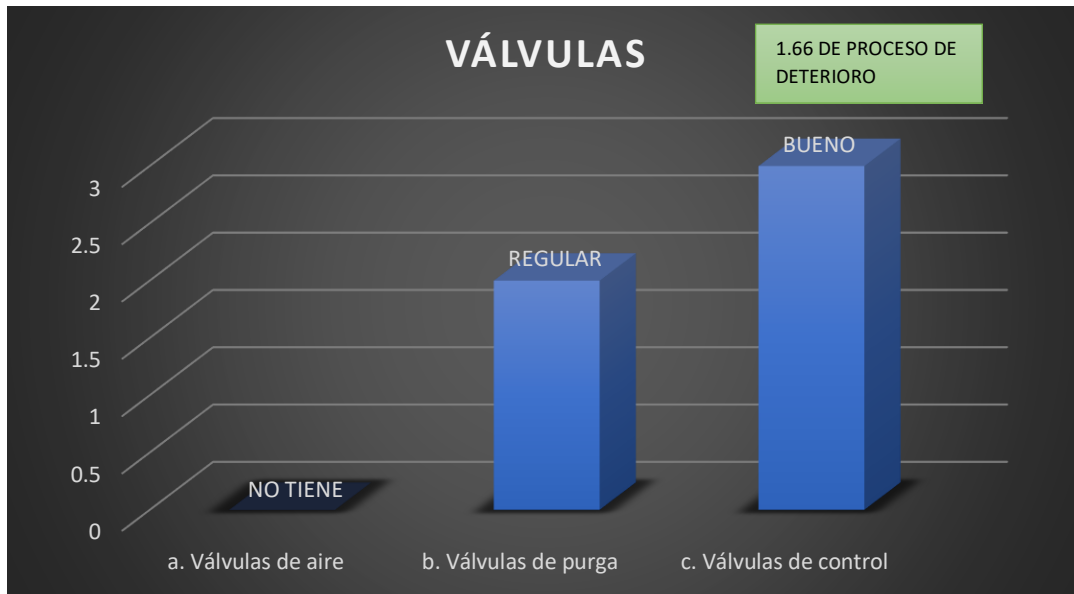
Gráfico 11: Válvulas

Interpretación: Se encuentra en una condición desfavorable y en mal estado, con un rango de 1.66 que toma las válvulas como PROCESO DE DETERIORO.

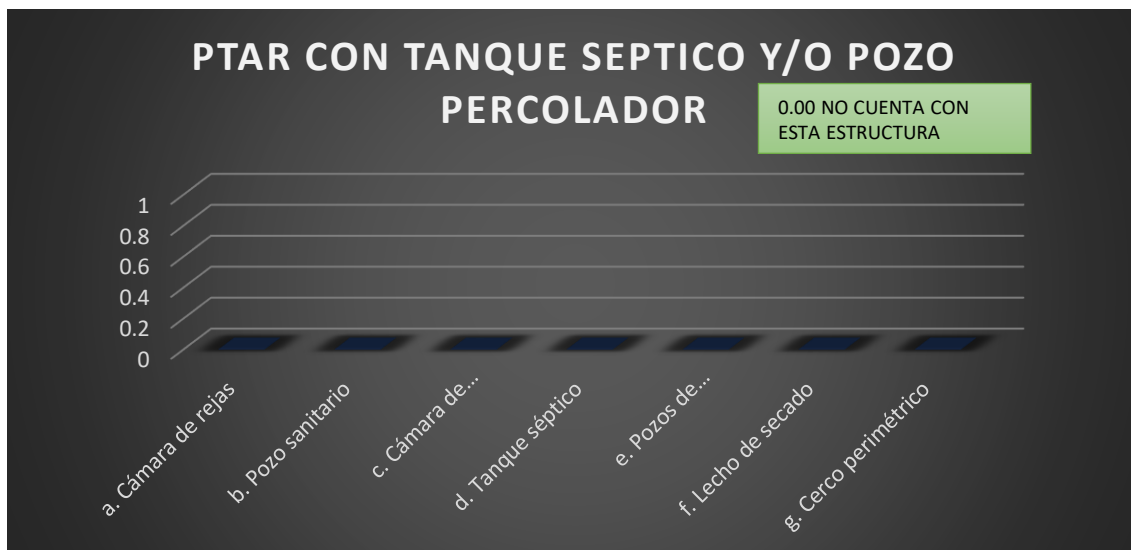
Gráfico 15: PTAR tanque séptico y/ o pozo percolador

La estructura no cuenta con tanques sépticos y/o pozos percoladores.

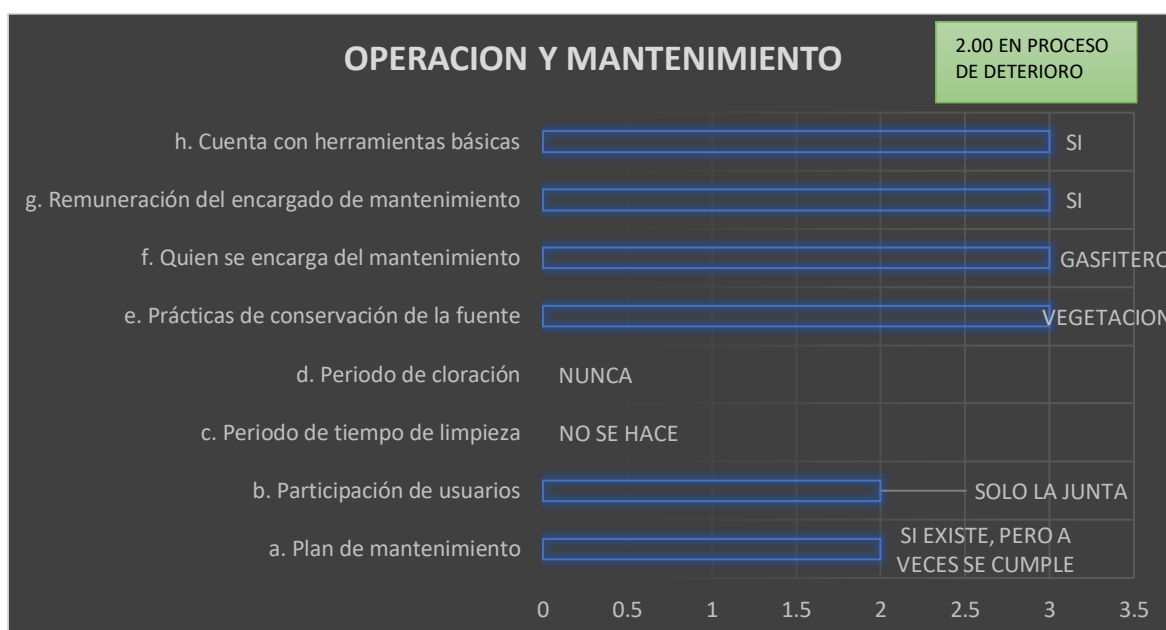
Gráfico 17: operación y mantenimiento

Interpretación: Los resultados en la operación y mantenimiento del sistema de saneamiento básico de la JASS, se encuentra en el rango 2.00, que se encuentra EN PROCESO DE DETERIORO.

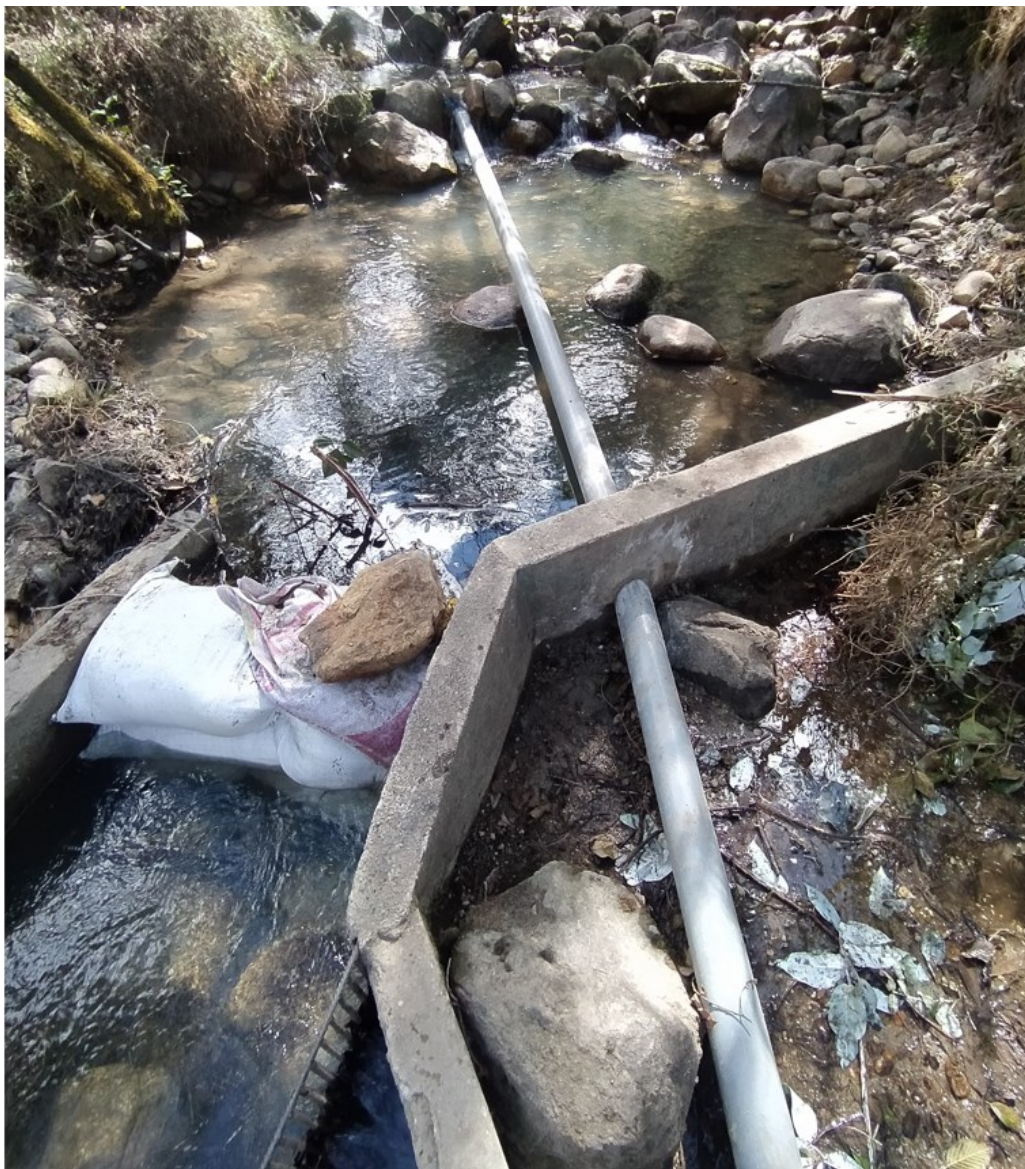
Ilustración 1: Captación de Shirapampa de tipo barraje lateral.

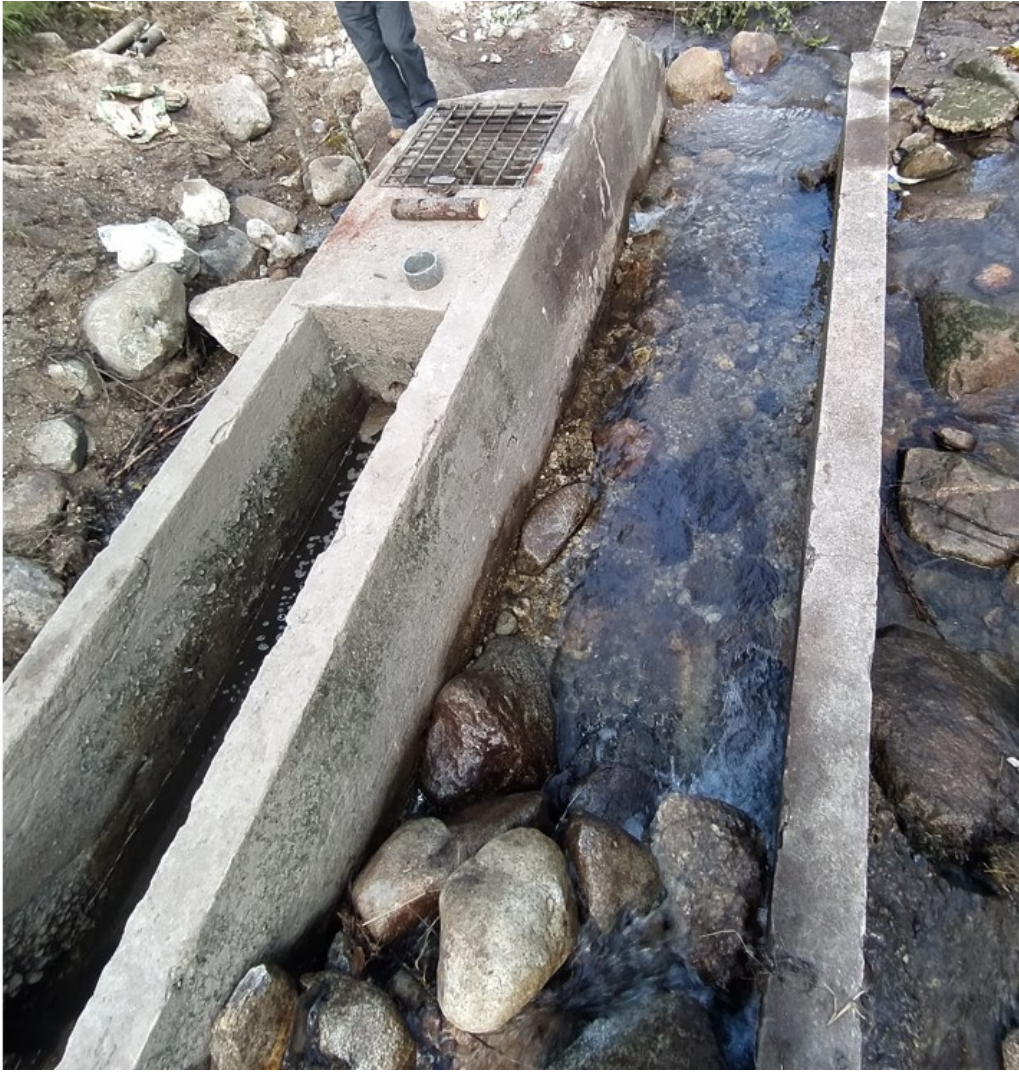
Ilustración 2: Estado del barrage lateral.

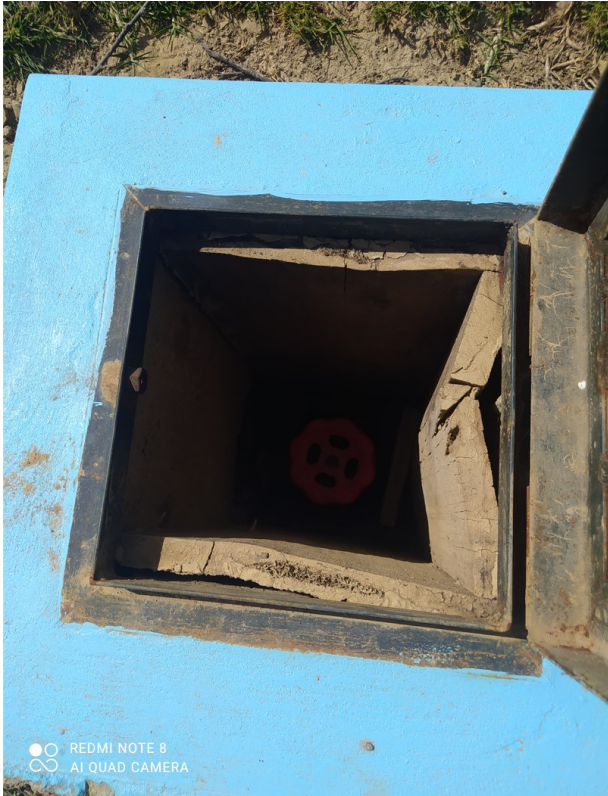
Ilustración 3: Válvula de control de la cámara rompe presión CRP6.

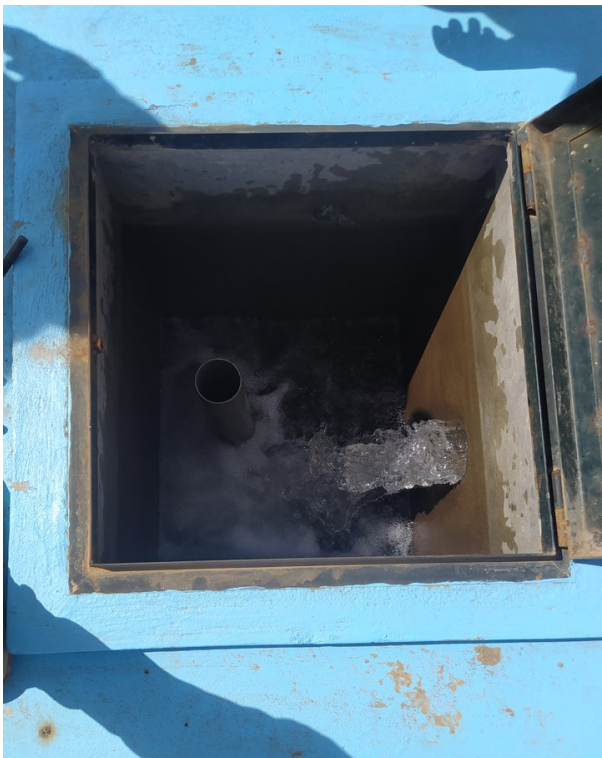
Ilustración 4:: Cámara rompe presión CRP6.

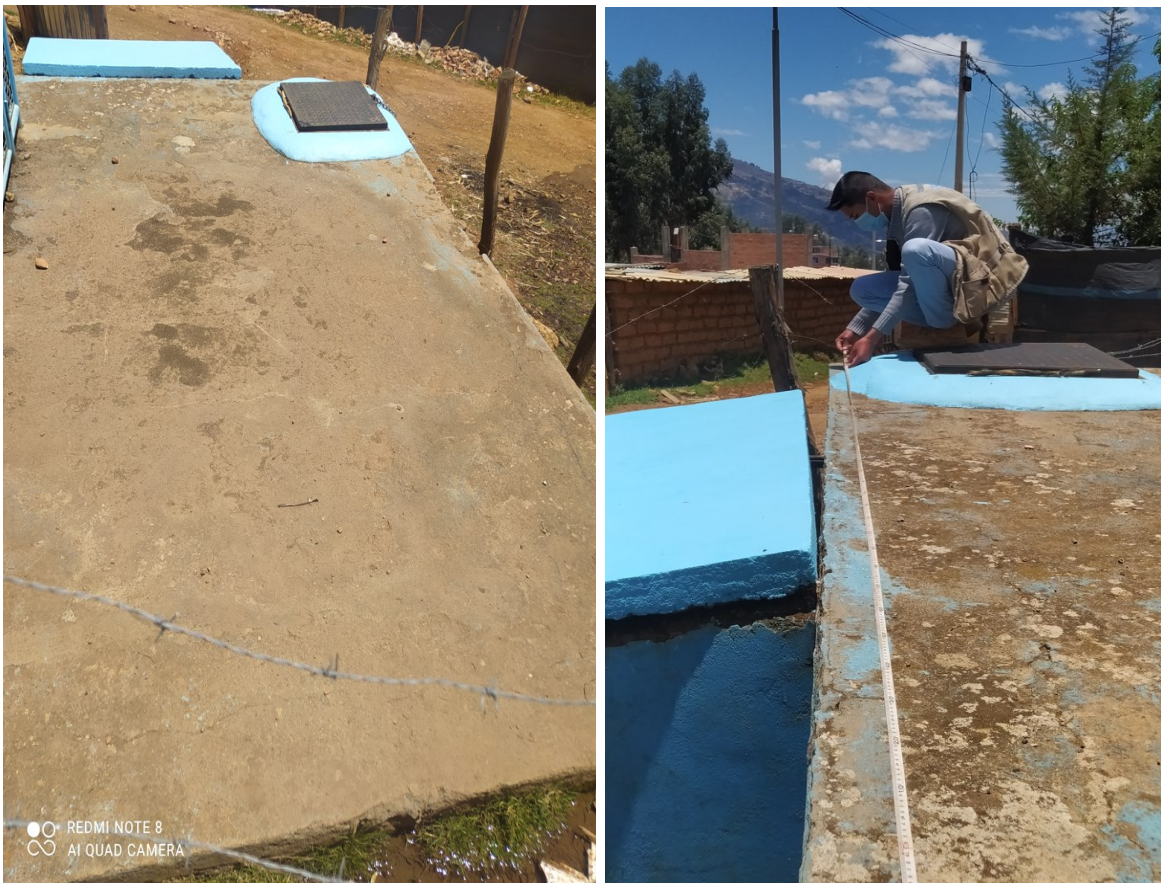
Ilustración 8: Reservorio rectangular de 4.60m x 5.00 y verificación de medidas.

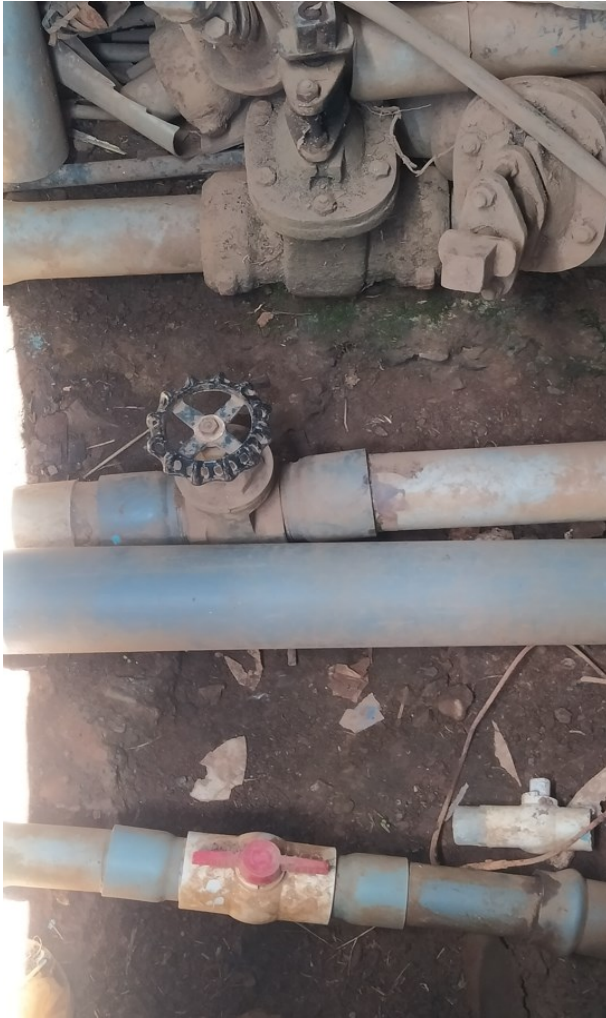
Ilustración 9: Válvula de control 4", válvula de purga 4" y llave de control 2".

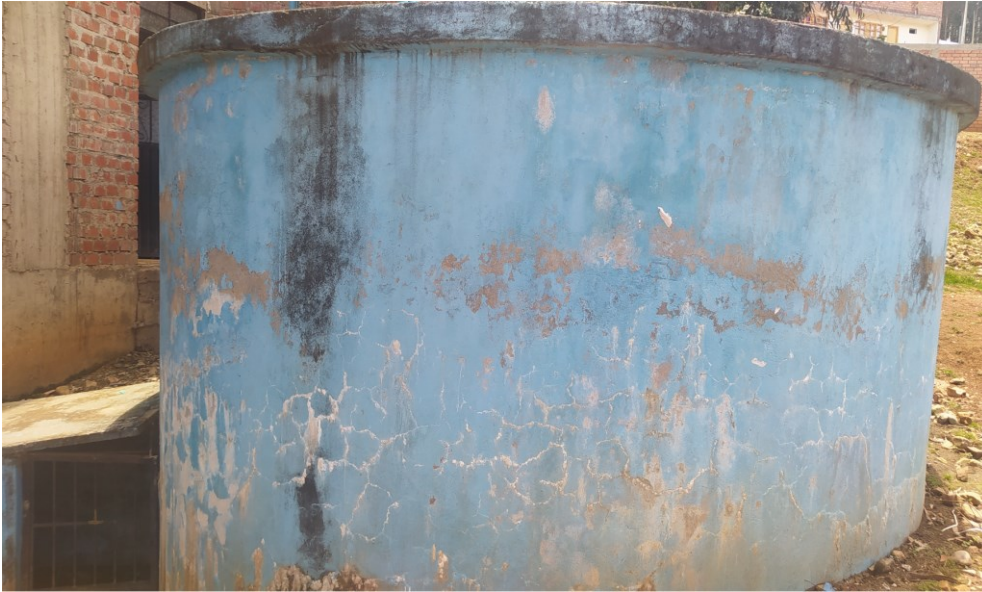
Ilustración 11: Reservorio circular 4.80 m diámetro x 4.30 m.

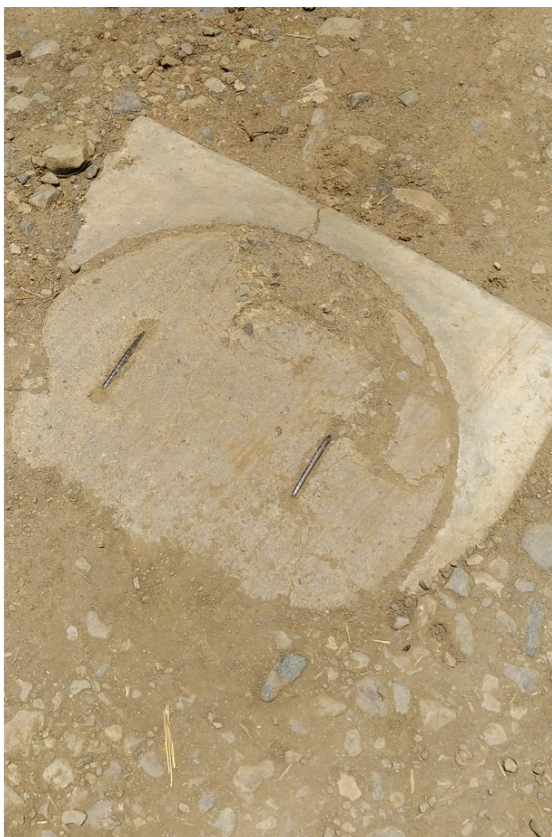
Ilustración 15: Buzón 0.90x0.90m

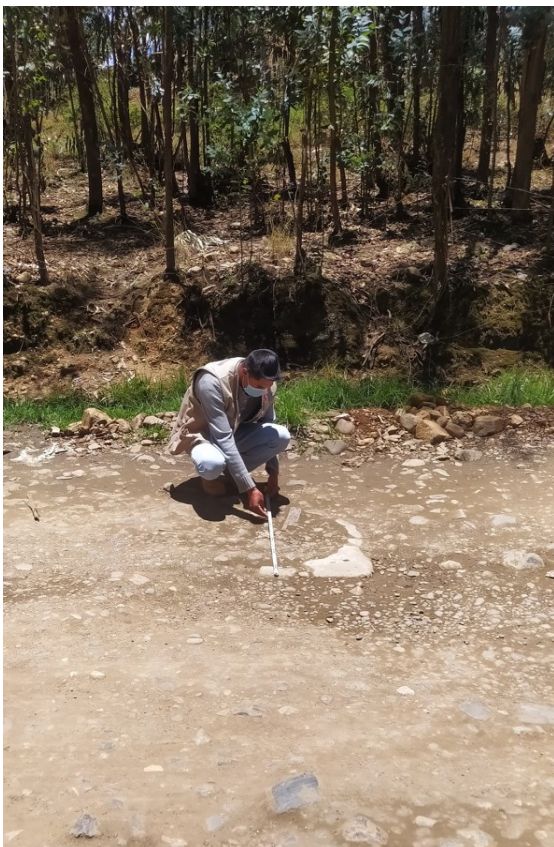
Ilustración 17: Verificación de medidas de buzón 0.90x0.90m.
