Mejoramiento del pavimento flexible de la Calle José Joaquín Inclán, Trujillo – La Libertad 2021

TESIS PARA OBTENER EL TÍTULO PROFESIONAL DE:
INGENIERO CIVIL

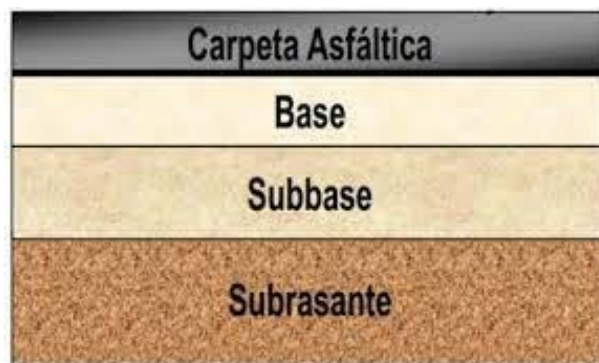
Figura 1. Perfil del Pavimento Flexible

También llamado pavimento asfáltico, es una estructura que está compuesta por la subbase, base y la capa de rodadura; está compuesta por materiales bituminosos

como los agregados, aglomerantes y en caso de ser necesario, se emplearán aditivos. Se le llama capa de rodadura asfáltica principalmente al mortero asfáltico, bicapa, micro pavimento, macadam asfáltico, mezclas asfálticas en frío o en caliente. (Ministerio de Transportes y Comunicaciones, 2014, pg. 25)

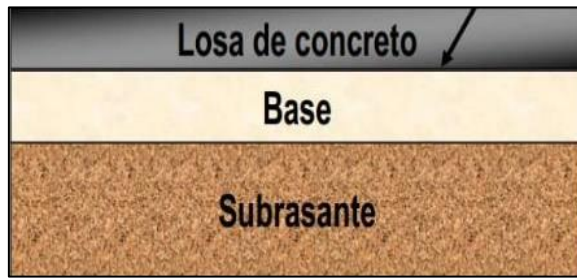
Figura 2. Perfil del Pavimento Rígido

Está compuesto específicamente por una capa de subbase granular o tratada con cal, cemento o materiales asfálticos; y una capa de rodadura compuesta de losas de concreto con material de cemento hidráulico como aglomerante. (Ministerio de Transportes y Comunicaciones, 2014, pg. 25)

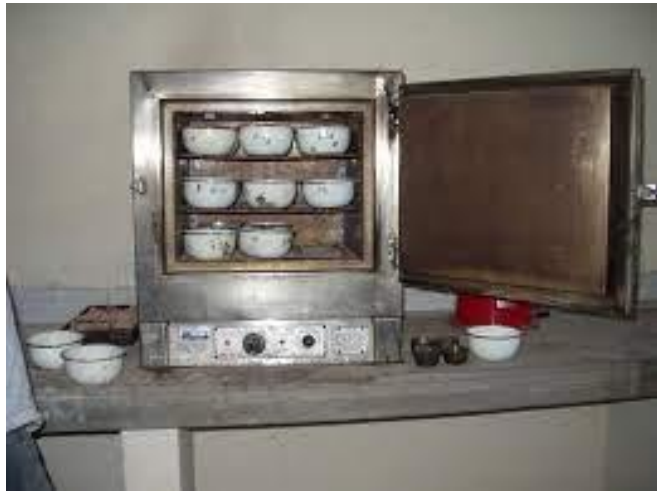
Figura 3. Muestras en el horno para determinar el Contenido de Humedad

El ensayo del Contenido de Humedad permite conocer el porcentaje de humedad que tiene un suelo en su estado natural o alterado. El ensayo se realiza tomando el peso inicial de la muestra y procediendo a secarlo al horno a una temperatura ± 110 °C, para proceder a pesar la

muestra seca y finalmente determinar la humedad contenida. (Neyra, 2016, pg. 53)

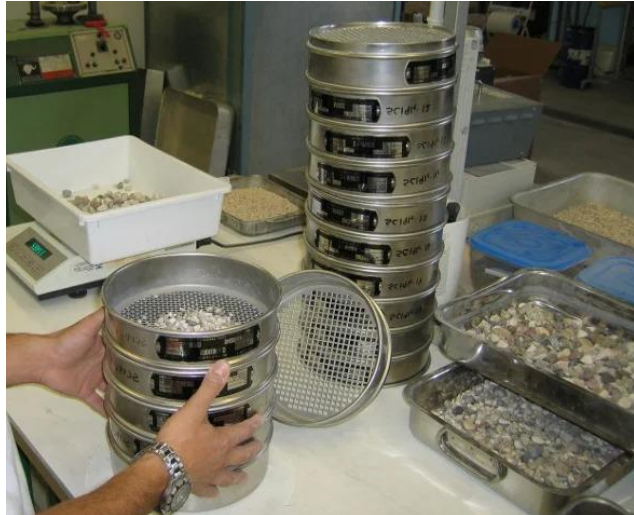
Figura 4. Granulometría por tamizado

El ensayo Granulométrico por tamizado es el que permite determinar que materiales contiene un determinado suelo. El ensayo consta de un conjunto de mallas estandarizadas que, de acuerdo a las cantidades atrapadas en cada malla, se podrá conocer parcialmente el tipo de suelo. (Arnido & De La Cruz, 2019)

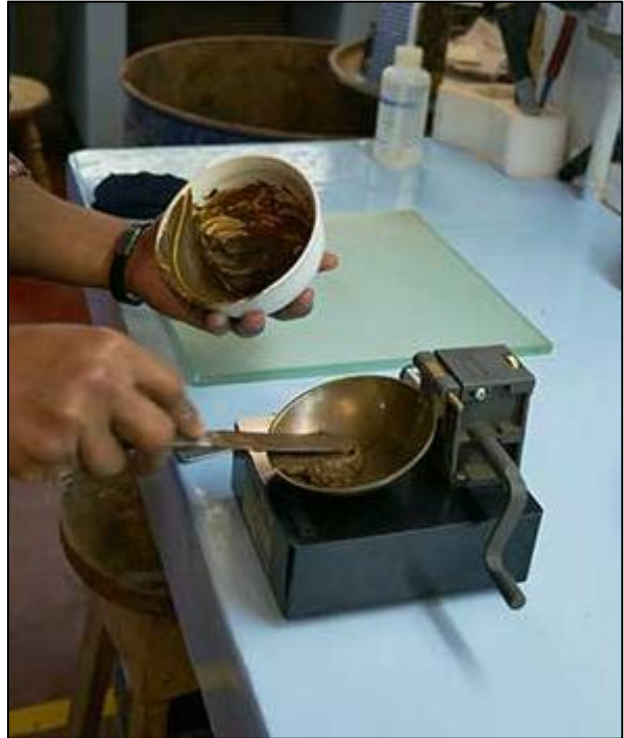
Figura 5. Realización del ensayo del Límite Líquido

El ensayo del Límite Líquido fue propuesto por Casa Grande y Terzagui, el cual proporciona la humedad contenida en la muestra del suelo representada en porcentaje con respecto a la muestra secada al horno, en el momento en que se encuentre justo al límite del estado líquido. (Bonilla, 2017)

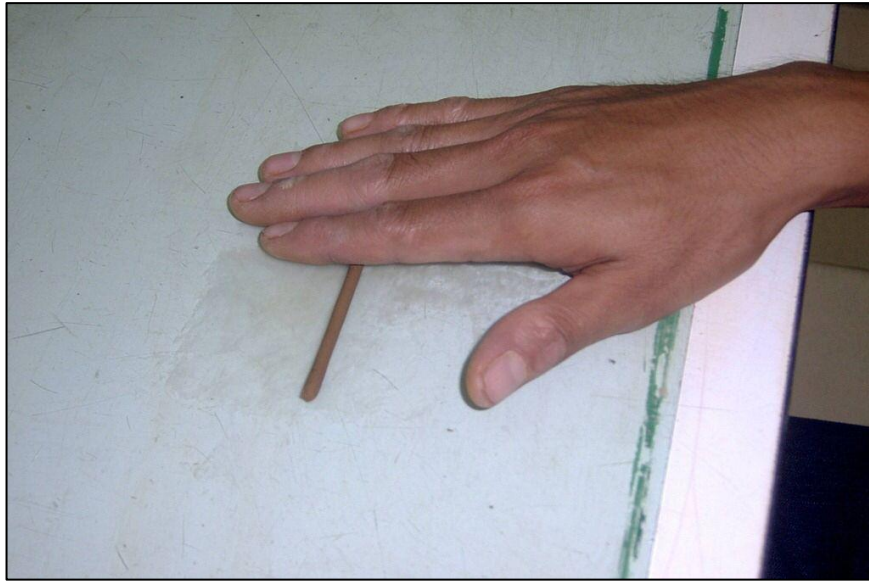
El ensayo del Límite Plástico se define como el porcentaje del contenido de humedad con respecto a la muestra secada al horno, en el cual el suelo se halla justo al límite del estado plástico y semisólido, es decir, cuando la muestra pueda ser enrollado de la forma de hilo de 3.2 mm sin que se destrozce y con el mínimo contenido de humedad posible. (Gonzales, 2019)

Figura 6. Límite Plástico

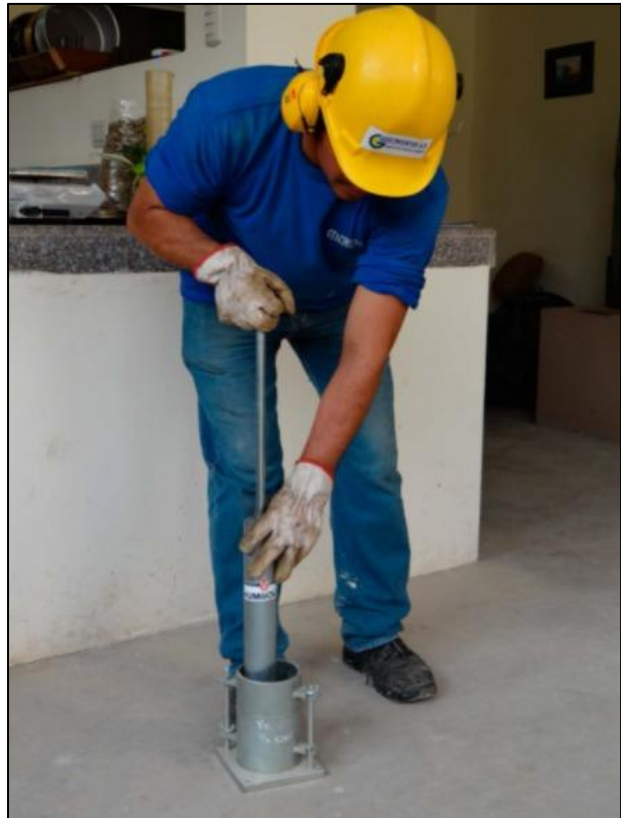
compactar la muestra, haciendo que el peso volumétrico varíe con respecto al contenido de humedad. Las muestras alteradas con distintas humedades, generará una curva con la que se podrá determinar la máxima densidad seca y el óptimo contenido de humedad. (Chávez, 2018)

Figura 7. Ensayo Proctor Modificado con molde pequeño

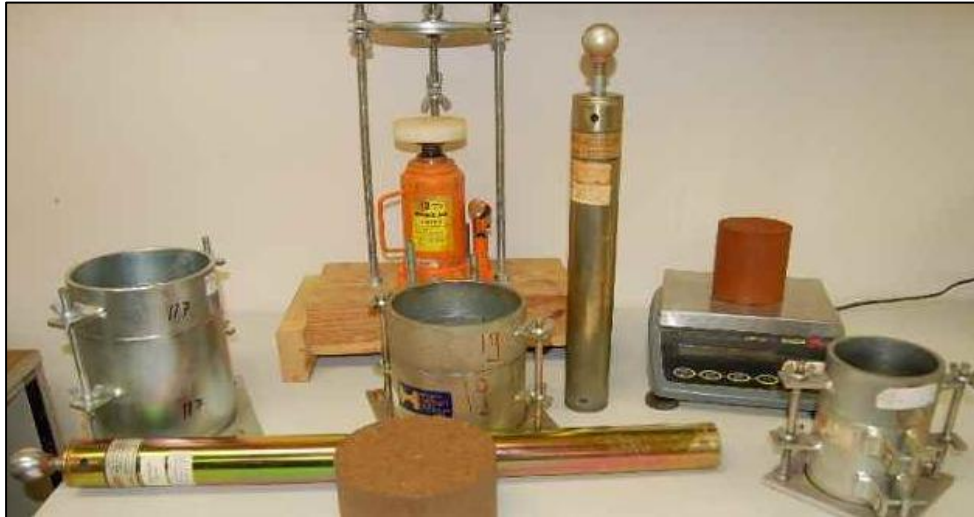
Figura 8. Materiales e instrumentos para el ensayo del CBR

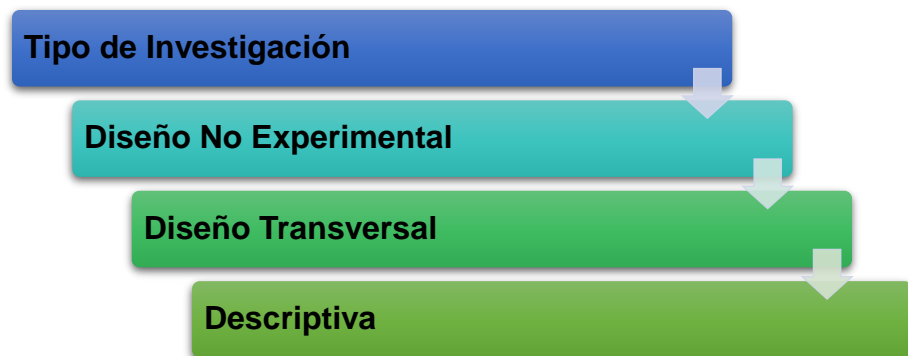
Figura 9. Diagrama de diseño de Investigación

La investigación es de diseño no experimental, debido a que no se manipulará la variable ya que se extraerá información sin alterar o modificar los datos obtenidos, utilizando el método analítico. Además, es transversal porque la medición de la variable se efectuará en un periodo de tiempo predeterminado, y es descriptiva porque se describirá el diseño del mejoramiento y a su vez se recolectará información a fin de conocer las condiciones actuales de la zona de estudio.

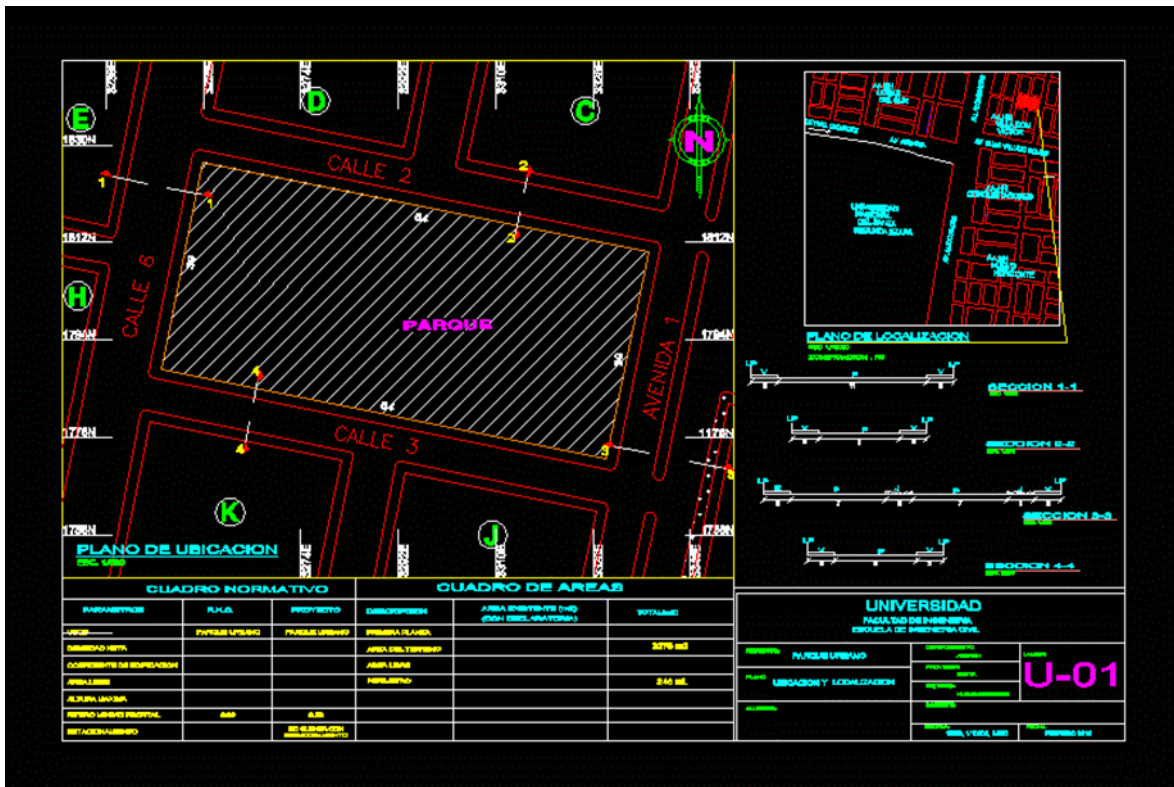
El estudio topográfico consistirá en la realización del levantamiento de puntos topográficos de la Calle José Joaquín Inclán, mediante la utilización de GPS y la Ficha de Observación N° 01 (Anexo 4.1), en la cual se podrá recolectar la información extraída de campo. Posteriormente se procederá con el trabajo en gabinete, el cual consistirá con el procesamiento de los datos, en el Software Excel, en el cual se procederá a usar la herramienta 'concatenar', para proceder a utilizar el Software AutoCAD, en el cual se pegará cada uno de los puntos obtenidos en campo, permitiendo obtener el plano de la zona de estudio.

Figura 11. Plano Topográfico Fuente: Google

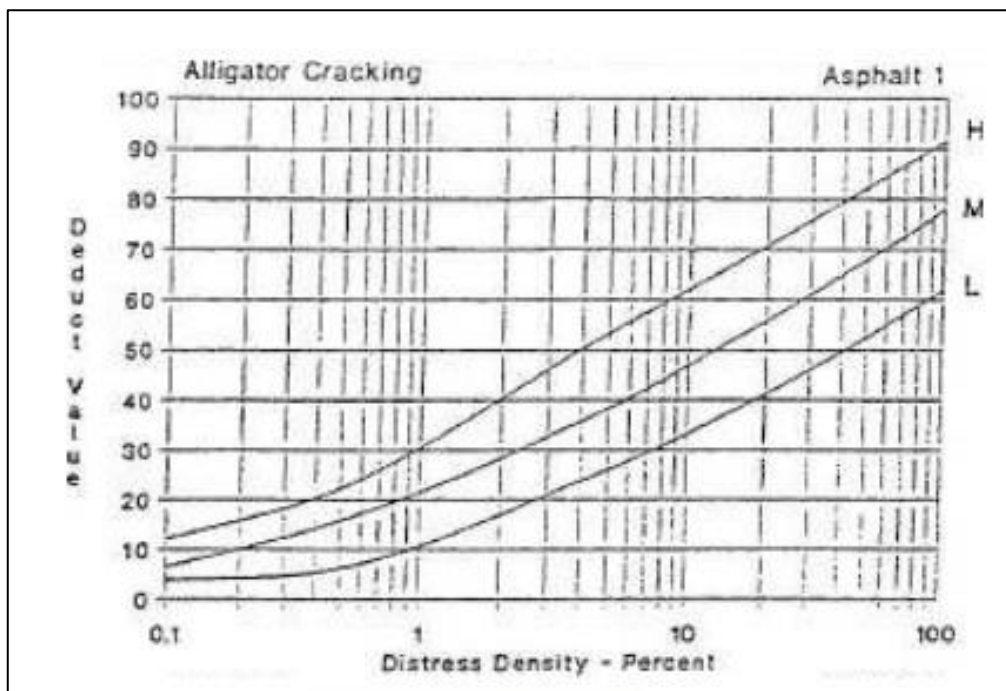
El presente proyecto de investigación contiene una variable cuantitativa continua, se emplearán ábacos para la determinación de la densidad de las fallas en el pavimento flexible, de acuerdo a los datos obtenidos mediante la guía de observación y así hallar la condición actual del pavimento flexible.

Figura 14. Ábaco para hallar la densidad de la falla Piel de Cocodrilo **Fuente:**
ASTM D – 6433 – 03

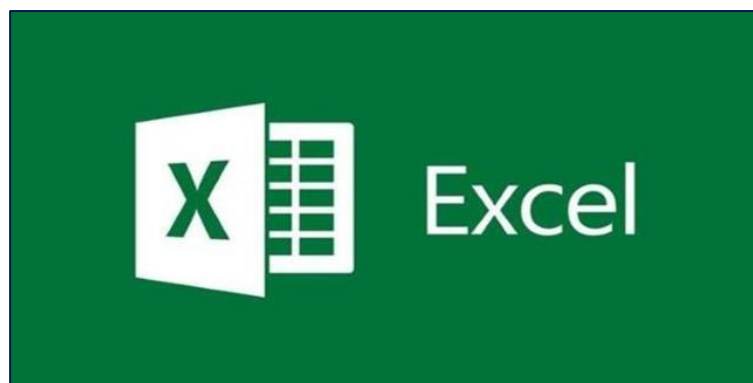
Figura 15. Software Excel

El levantamiento de puntos topográficos del terreno se realizó mediante el uso del GPS de la marca “Garmin” modelo “eTrex® 10”, tomando como referencia las veredas existentes en la zona de estudio, obteniendo un total de 230 puntos.

Se empleó el software Excel, para registrar los puntos topográficos obtenidos en campo, a los cuales se aplicó la fórmula ‘concatenar’ para poder exportar y ubicar todos los puntos en el software AutoCAD.

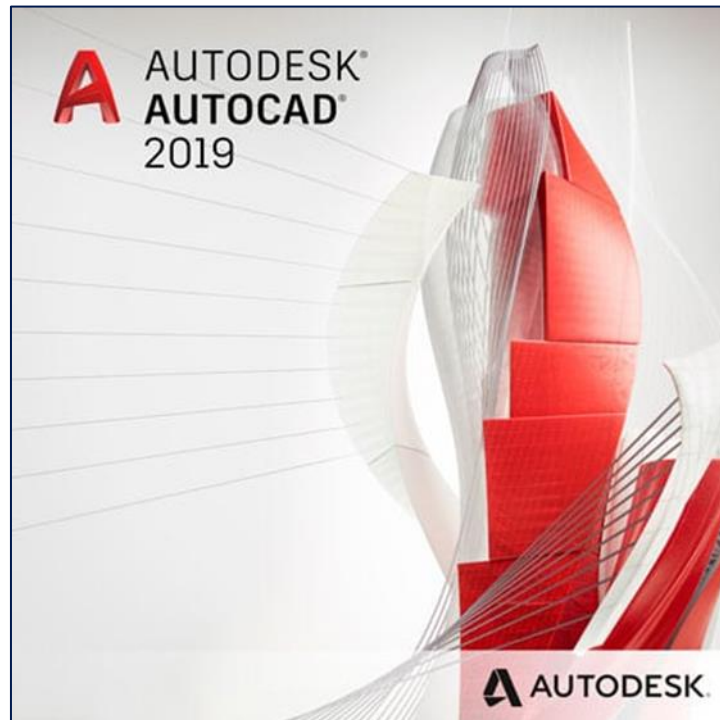
Figura 17. Software AutoCAD

En el software AutoCAD se hizo uso de la herramienta ‘varios puntos’ para colocar los puntos concatenados sobre el plano, y las herramientas de ‘polilínea’ y ‘arco’ con las que se dibujó la vía completa.

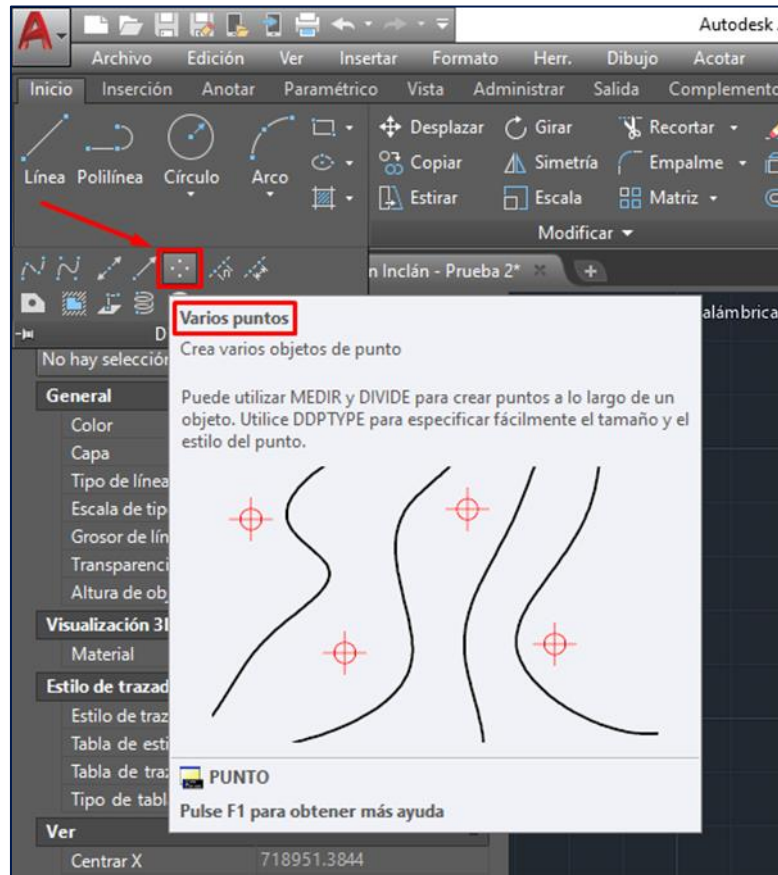
Figura 18. Utilización de la herramienta 'varios puntos' – Software AutoCAD

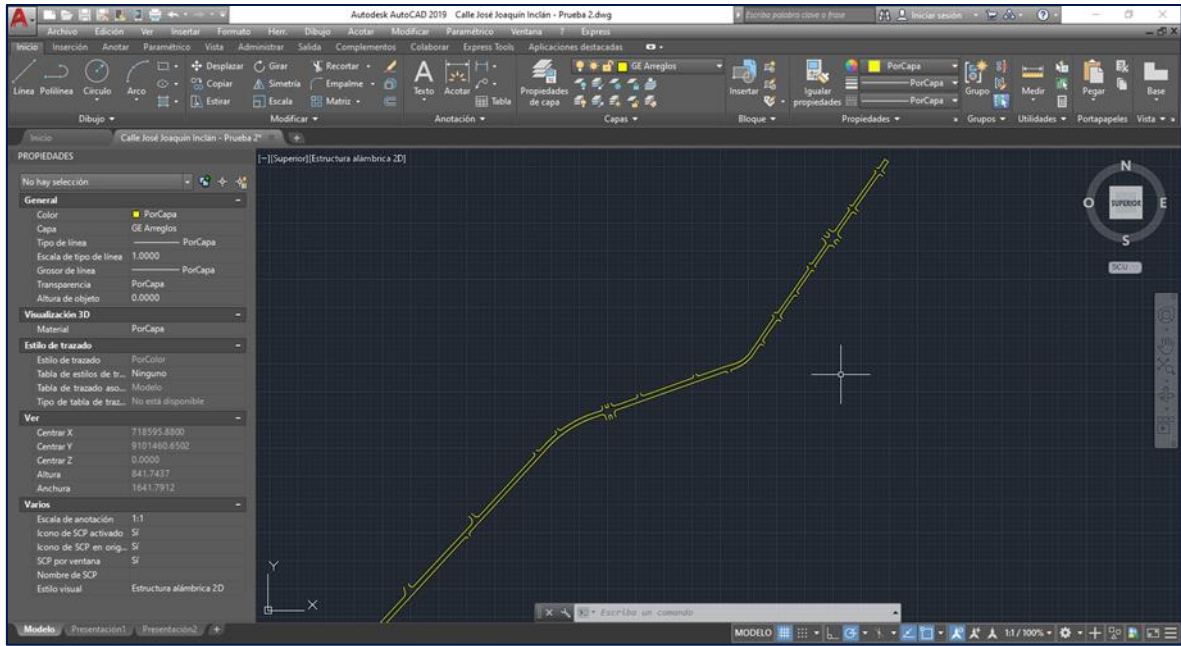
Figura 22. Alineamiento de vía – Software AutoCAD

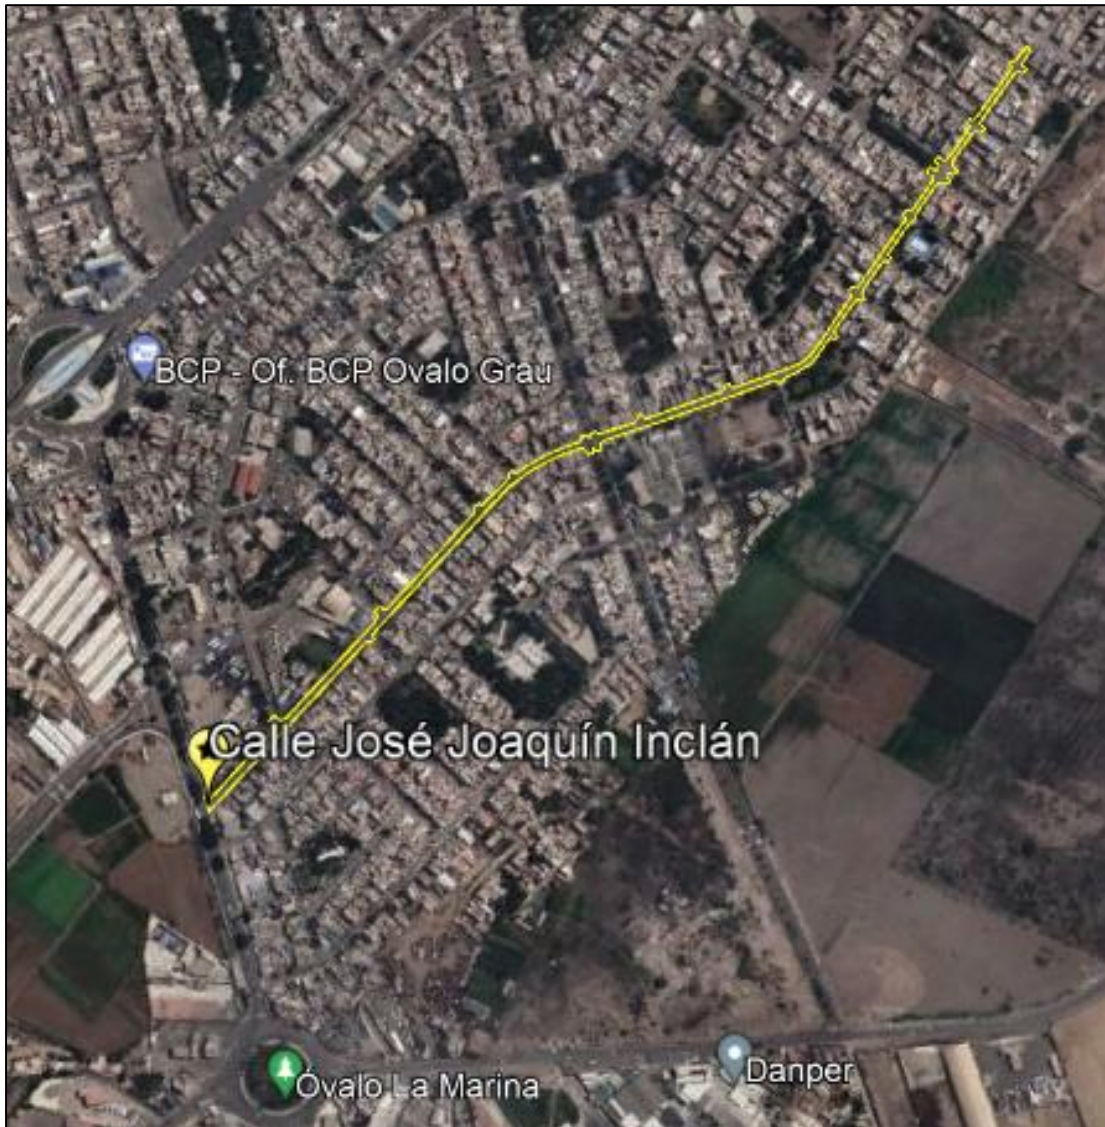
Figura 23. Calle José Joaquín Inclán. **Fuente:** Google Earth

Se realizó el estudio de la condición del pavimento mediante el método Índice de Condición del Pavimento (PCI) de la Calle José Joaquín Inclán, iniciando por la división de las unidades de muestra, tomando en consideración el estudio topográfico.

Las unidades de muestra no son uniformes, debido a que los anchos de la vía son variados; la norma ASTM D 6433-03 expresa que cada unidad de muestreo deberá ser de $220 \pm 30 \text{ m}^2$, por lo que se trató de uniformizar el tamaño promedio de todas las muestras.

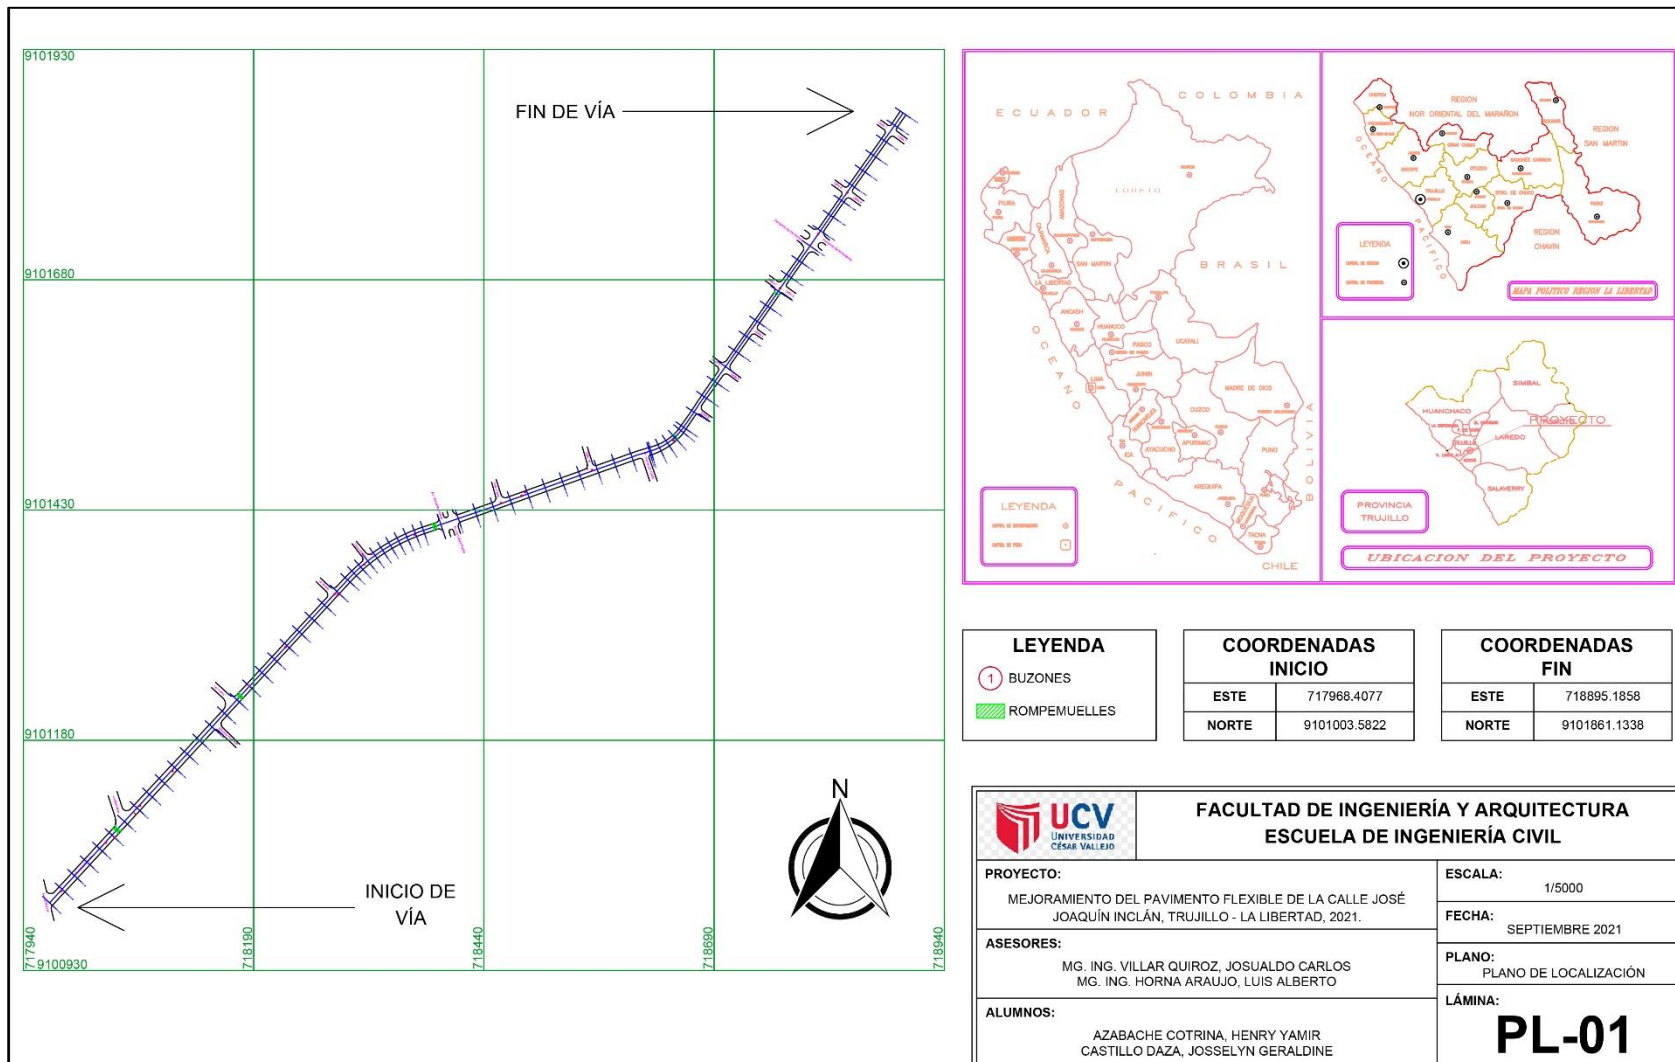
Figura 29. Plano de localización – Calle José Joaquín Inclán

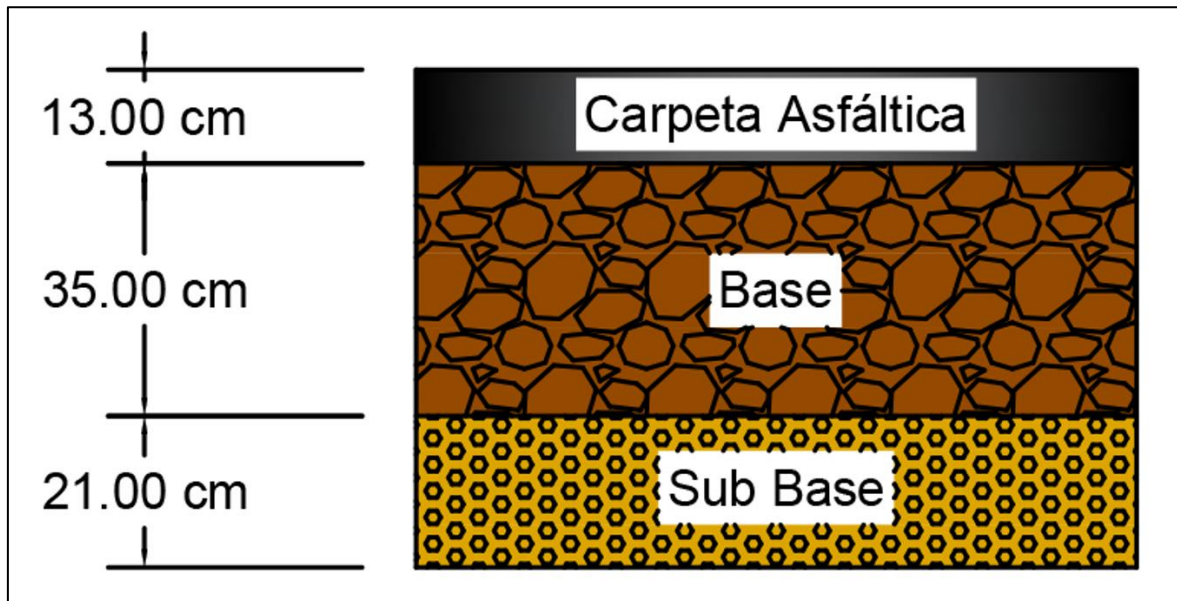
Figura 30. Espesores del pavimento flexible – Calle José Joaquín Inclán

The present investigation was carried out on José Joaquín Inclán Street, District of Trujillo, where the proposal for the improvement of the flexible pavement was made, with the main beneficiaries being the residents of the Santa María V Etapa and Las Casuarinas neighborhoods. A non-experimental, transversal, descriptive methodology was used, including the entire street as population, using observation as a technique, making use of the summary sheet and observation guides necessary for data collection. The problem that the street currently presents is the poor condition of the pavement, which hinders the correct trafficability of vehicles and generates great discomfort to users, as shown in the study of the pavement condition, in which an average PCI of 9.54 was obtained, classifying the pavement as failed. A CBR of 6.40% was obtained and a design traffic of 8'841,746 E.E., whose parameters were necessary to design the flexible pavement structure using the Manual de Carreteras – Sección Suelos y Pavimentos, considering a 13 cm surface layer, a 35 cm base, and a 21 cm thick subbase.

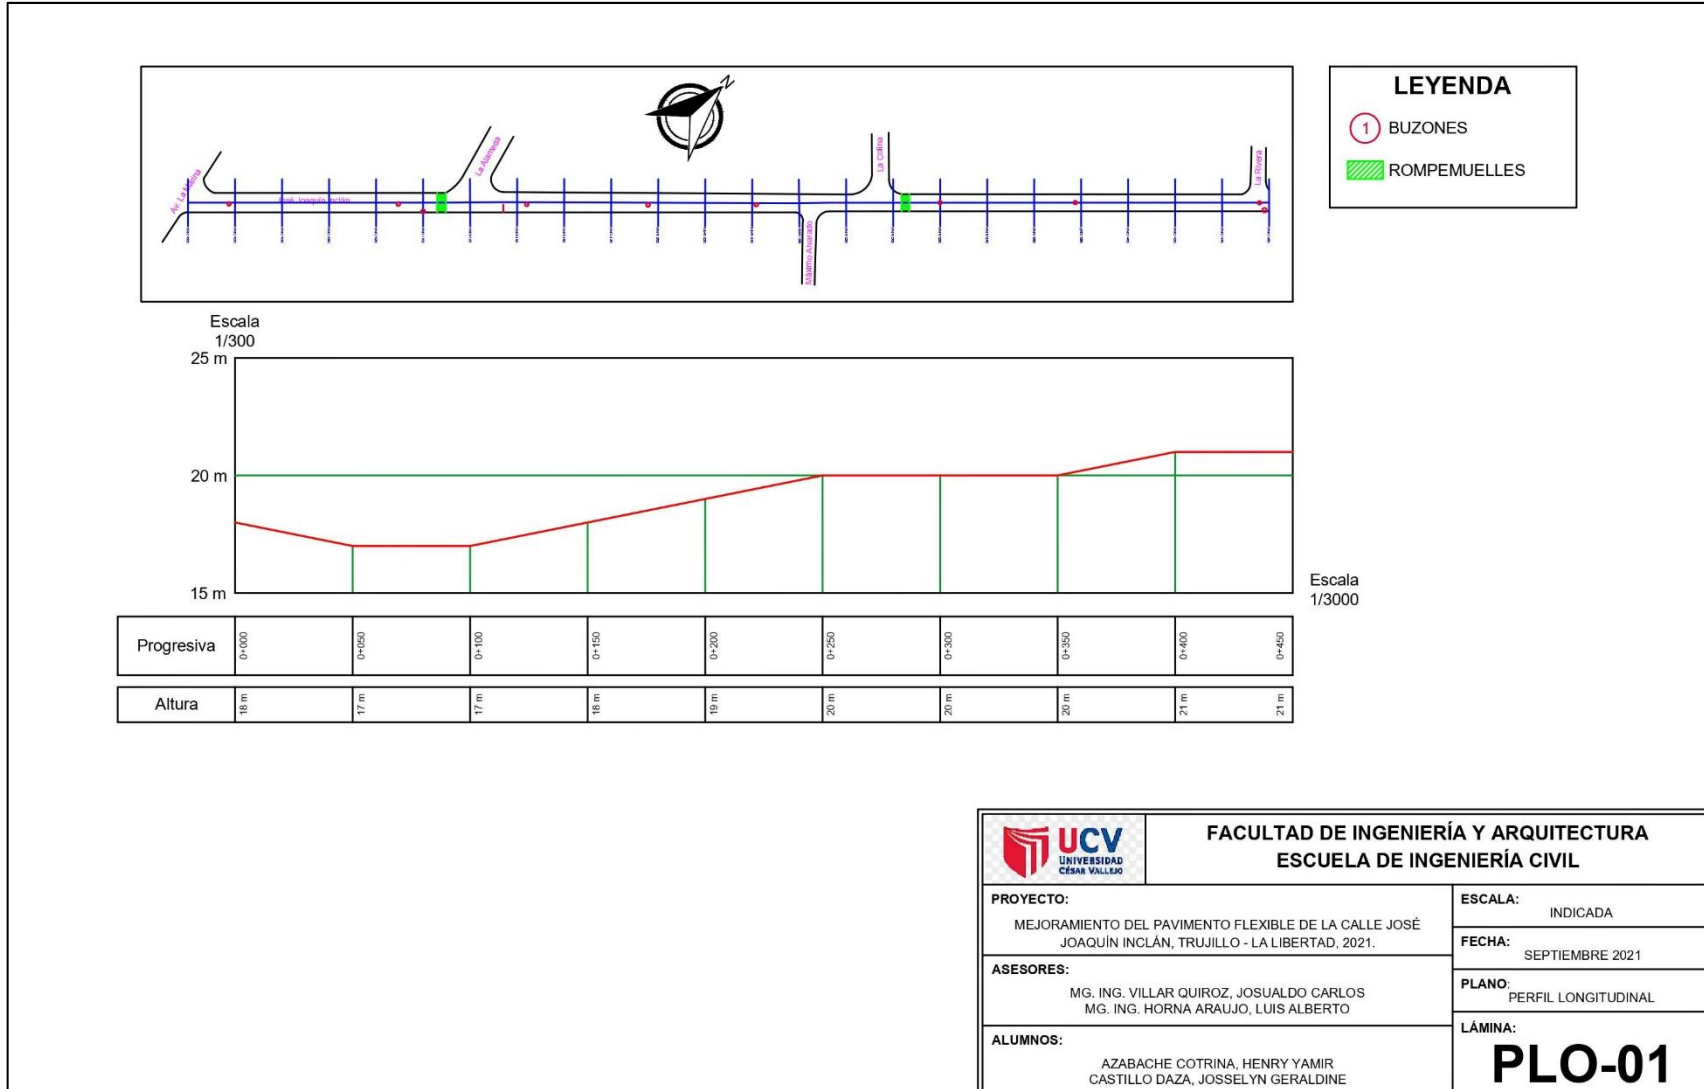
Anexo 9.3. Plano de Perfil Longitudinal KM 0+000 hasta KM 0+450 – Calle José Joaquín Inclán

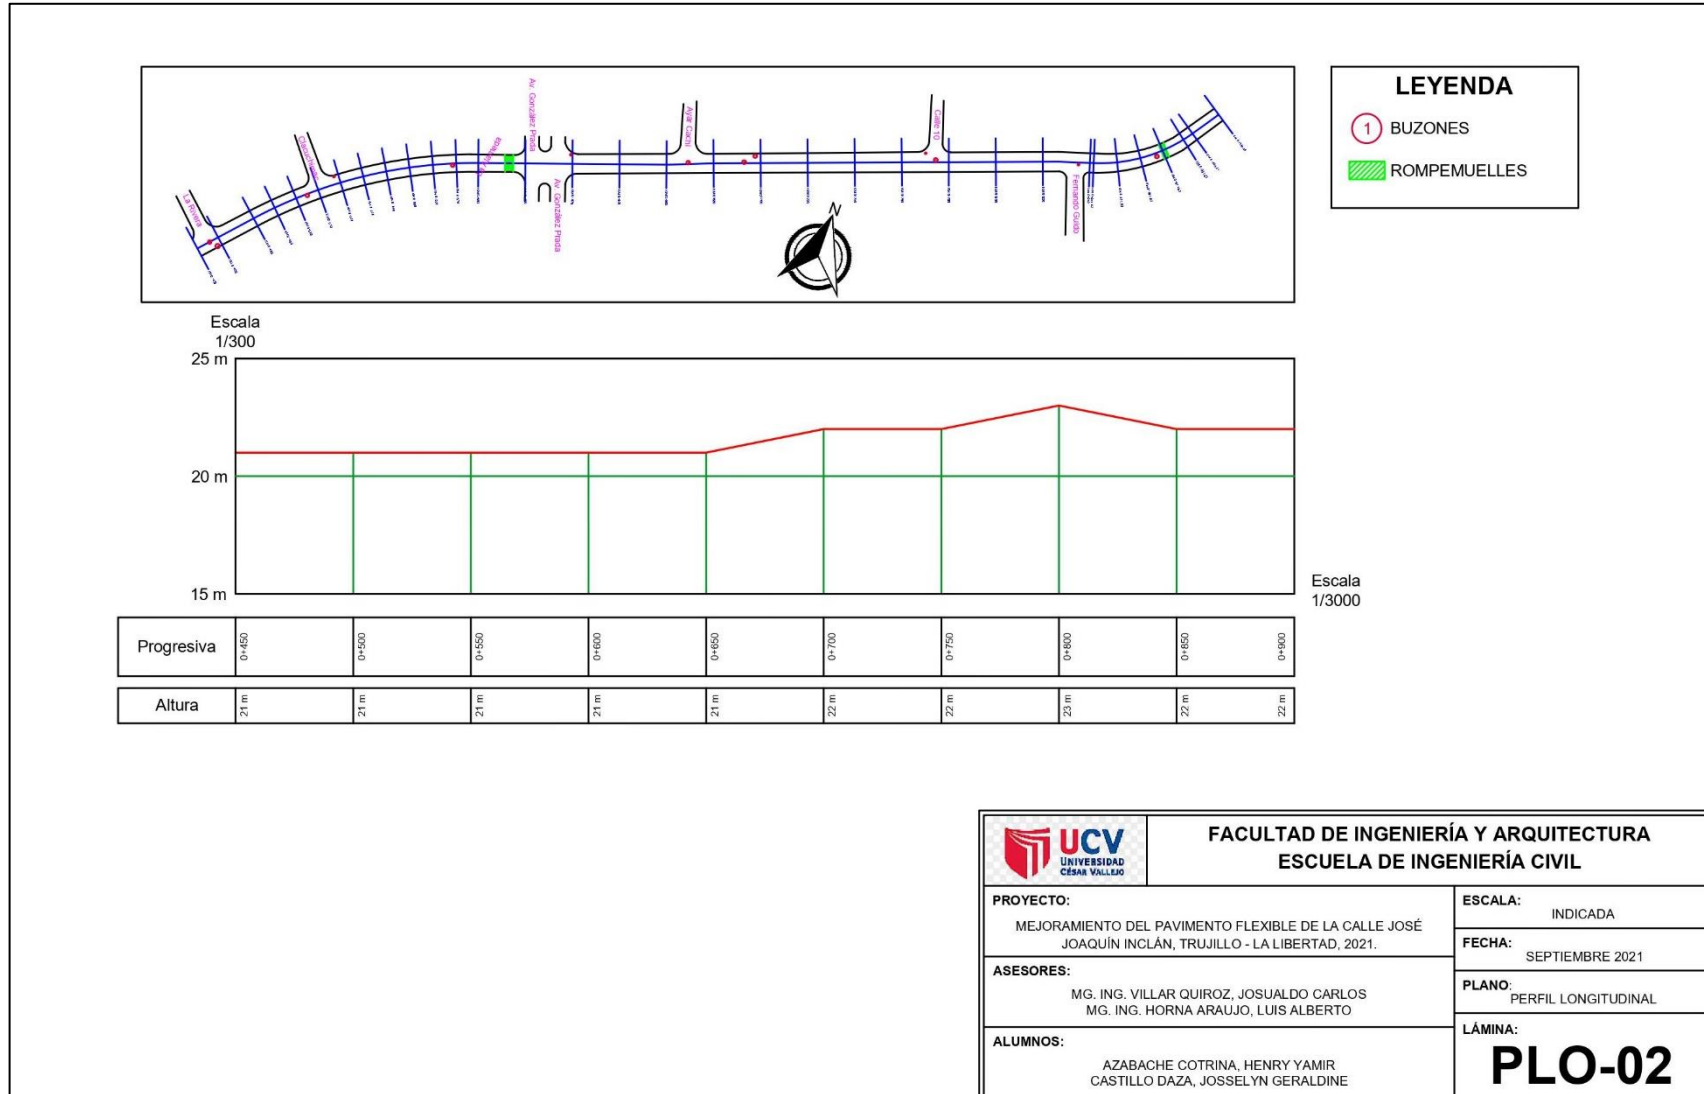
Anexo 9.4. Plano de Perfil Longitudinal KM 0+450 hasta KM 0+900 – Calle José Joaquín Inclán

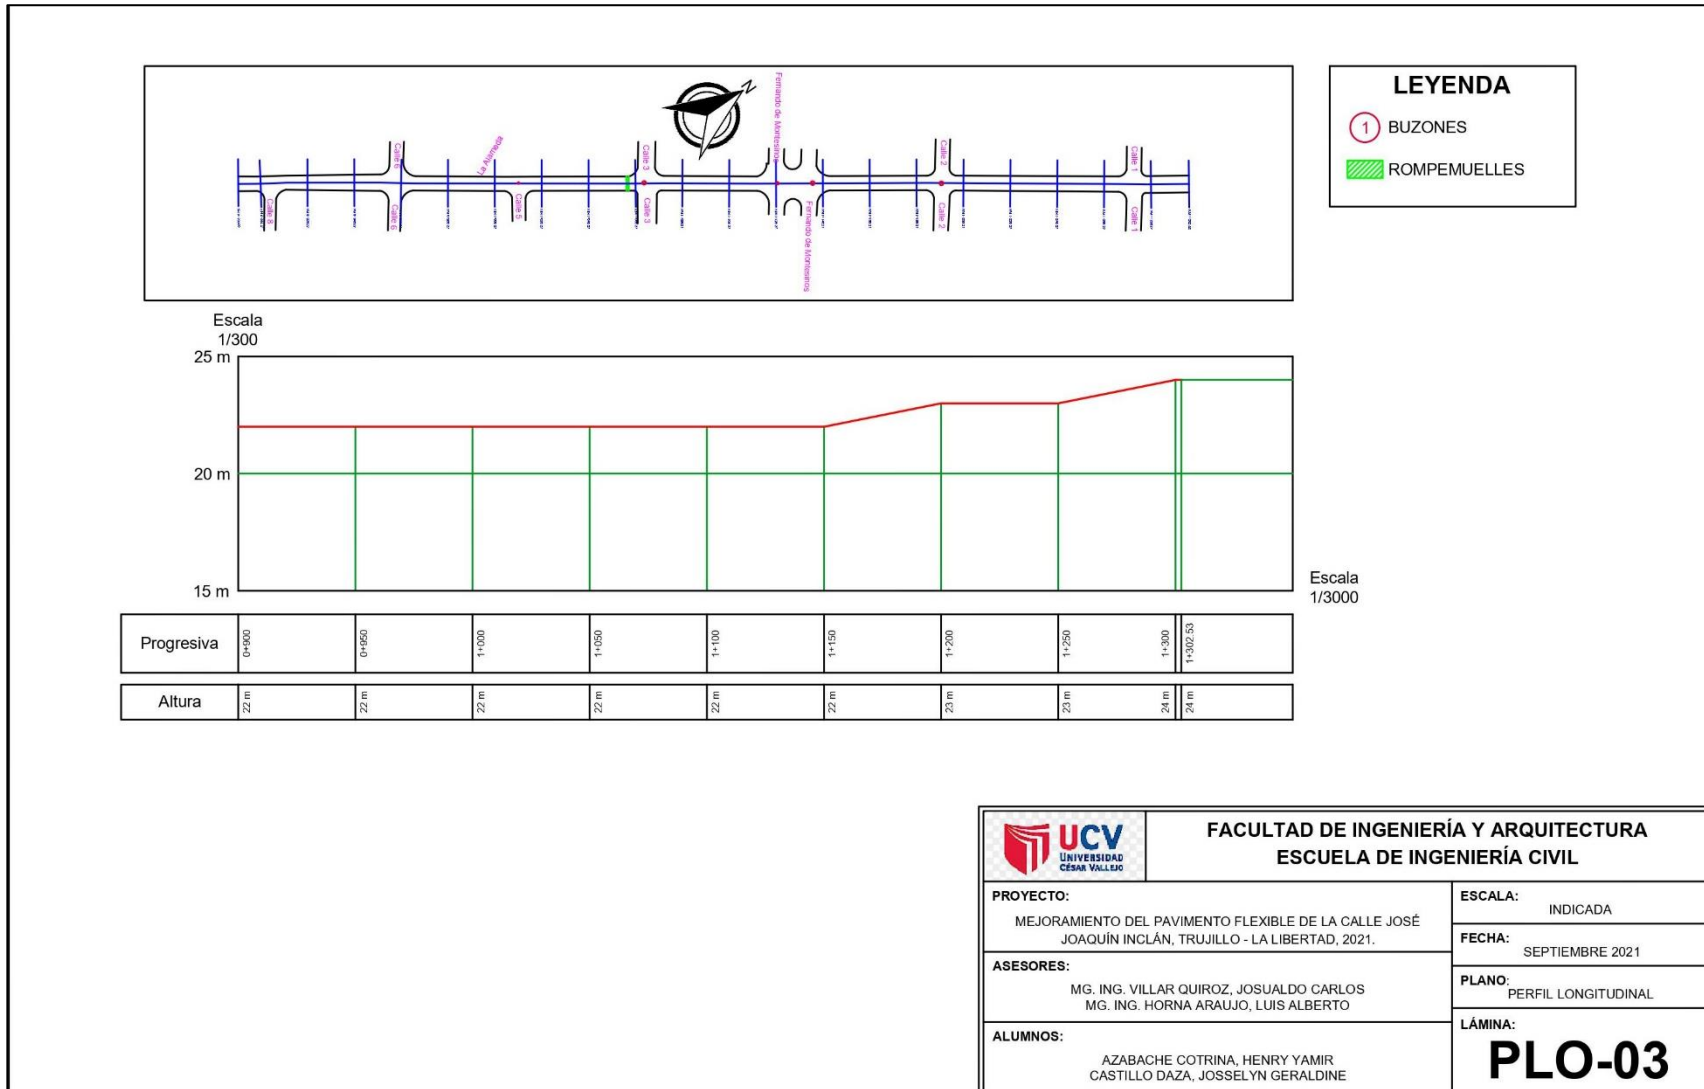
Anexo 9.4. Plano de Perfil Longitudinal KM 0+900 hasta KM 1+302.53 – Calle José Joaquín Inclán

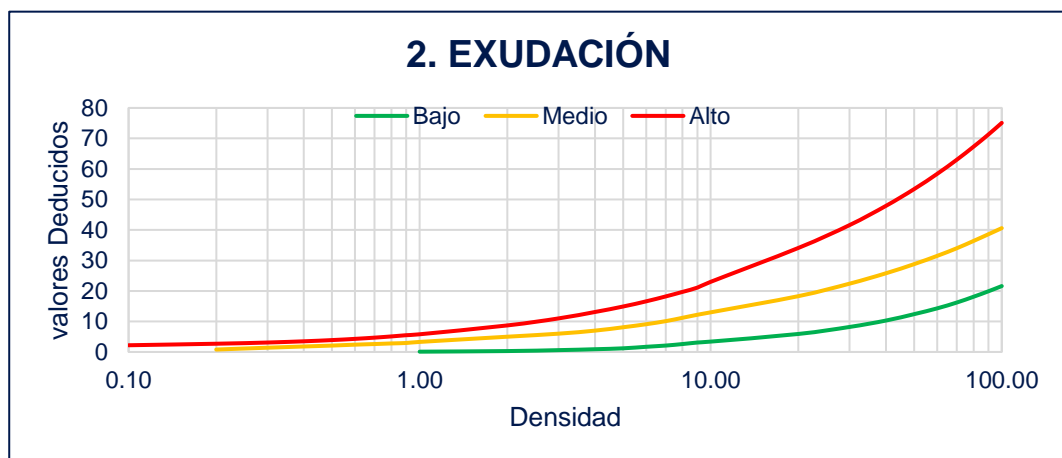
3. AGRIETAMIENTO EN BLOQUE

DENSIDAD	VALOR DEDUCIDO		
	Bajo	Medio	Alto
0.10			0.20
0.20			0.90
0.30			1.70
0.40			2.40
0.50			3.20
0.60		0.40	3.90
0.70		0.80	4.70
0.80		1.20	5.40
0.90		1.50	6.20
1.00	0.00	1.70	7.00
2.00	1.30	5.80	11.10
3.00	2.90	8.20	14.30
4.00	4.10	10.00	17.00
5.00	5.00	11.30	19.50
6.00	5.70	12.50	21.90
7.00	6.30	13.40	24.00
8.00	6.90	14.20	26.10
9.00	7.40	14.90	28.00
10.00	8.00	16.00	29.50
20.00	13.10	22.90	39.60
30.00	16.50	28.00	46.40
40.00	19.00	31.10	51.90
50.00	20.90	33.80	56.60
60.00	22.40	35.90	60.80
70.00	23.70	37.70	64.60
80.00	24.80	39.30	68.00
90.00	25.80	40.70	71.20
100.00	26.70	42.00	74.20
