**Evaluación del pavimento rígido y propuesta de intervención en  
el distrito de Guzmango, Contumazá, Cajamarca, 2021**

**TESIS PARA OBTENER EL TÍTULO PROFESIONAL DE:  
Ingeniero Civil**

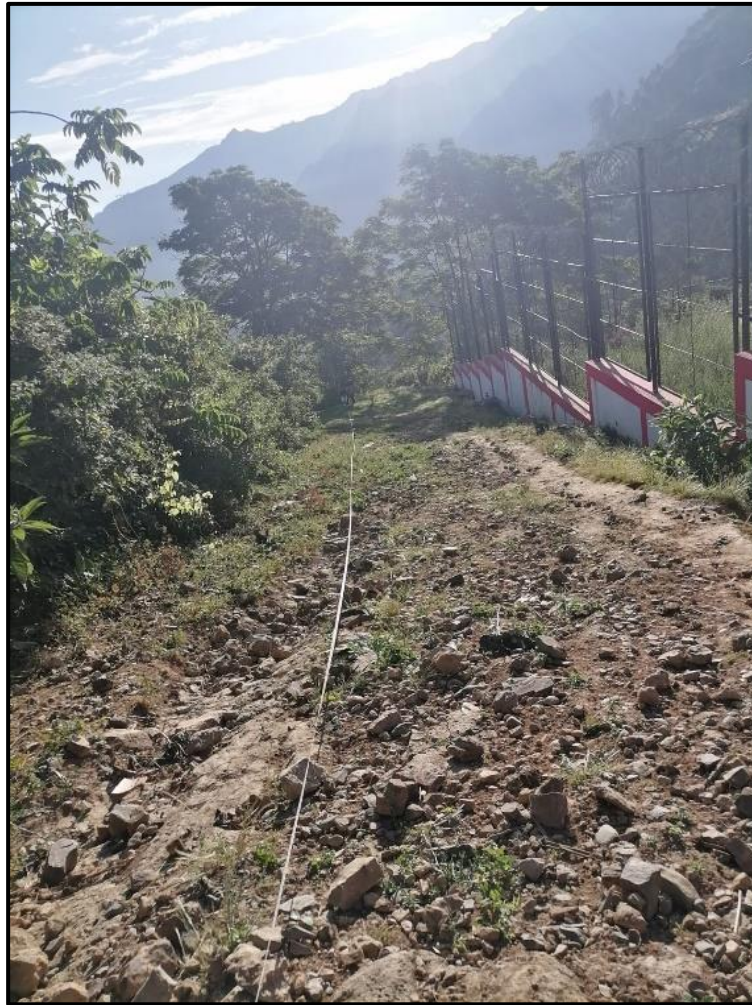
**Figura 1. Calle sin pavimentar Rafael Plenchen - segundo tramo**

Así mismo el distrito cuenta con calles que aún no se encuentran pavimentadas como es el caso de la calle Rafael Plenchen - segundo tramo el cual se puede ver en la figura 1, la calle S/N que se puede observar en la figura 2, calle Ubindio mostrada en la figura 3 y la calle Manuel Plasencia Quiroz apreciada en la figura 4.

Por tal motivo se realizó el diseño del pavimento rígido correspondiente para la calle que requiere reconstrucción y para estas calles sin pavimentar como una propuesta de intervención para así dar una mejor calidad de vida a los pobladores.

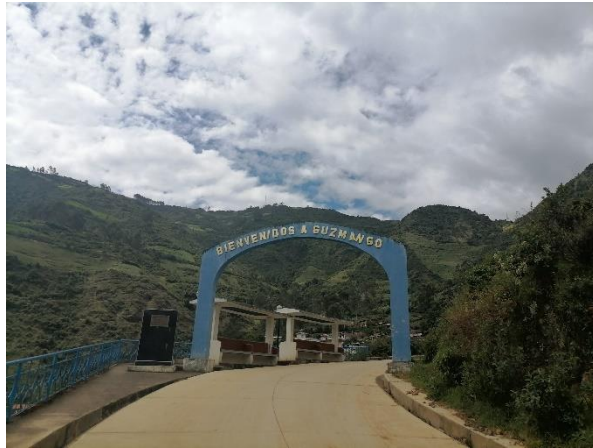
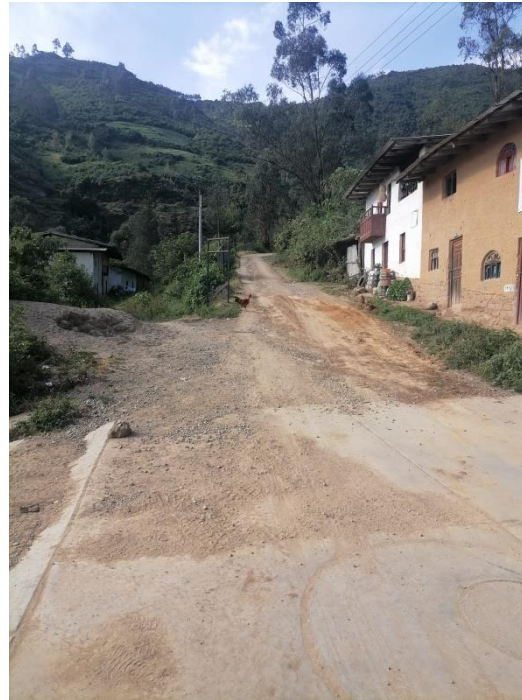
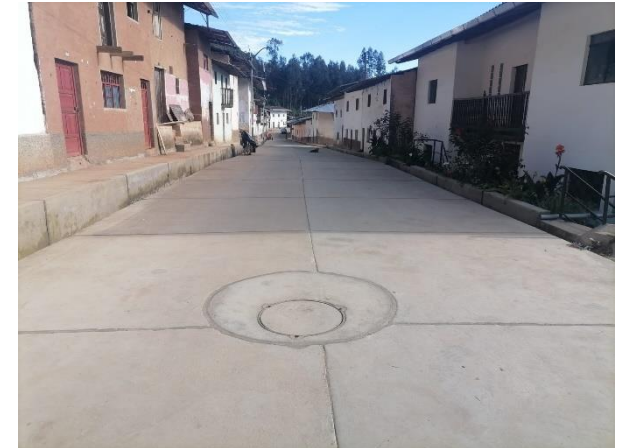
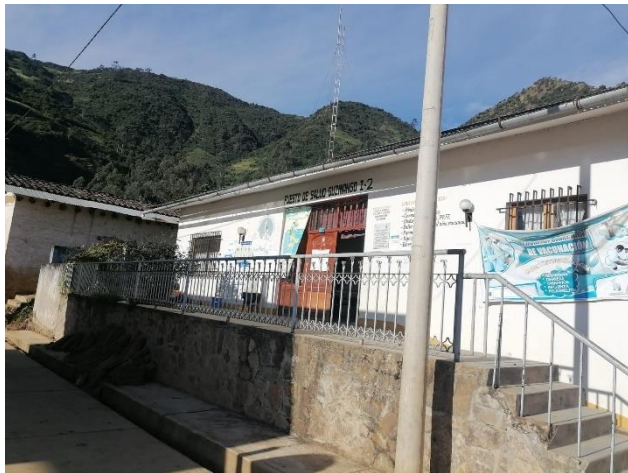
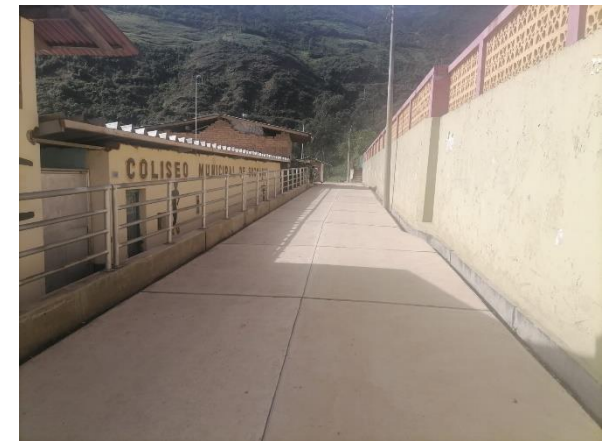
**Anexo 5. Panel fotográfico del reconocimiento de la zona**

Durante la visita de campo en el distrito de Guzmango se hizo un reconocimiento de las calles del lugar. En donde se observó que la calle Abundio Sagasti cuenta con pavimento rígido en un estado casi perfecto, así como la mayoría de calles existentes. Así mismo la calle Trinidad presenta un notable acabado del pavimento, en el cual se a procedido a parchas las zonas, pero a lo largo del tiempo estos se han ido deteriorando dejando a la calle en un estado muy deficiente con respecto a las otras. (anexo 5)

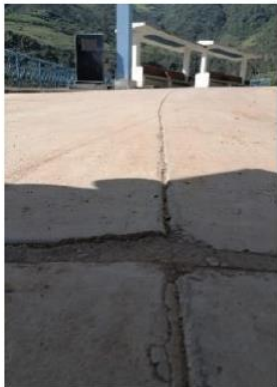
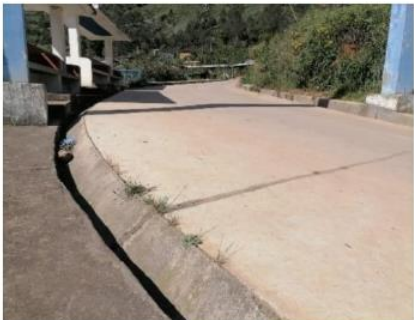
**Anexo 13. Hoja de registro para la evaluación del pavimento rígido  
Km00 calle Abundio Sagasti primer tramo**

En la entrada del distrito de Guzmango km 00 calle Abundio Sagasti primer tramo cuenta con 38 losas, el cual se identificaron las fallas de severidad baja: descascaramiento de junta, sello de junta y descascaramiento de esquina y además fallas de grietas de retracción y popouts. Según los resultados se obtuvieron 5 valores deducidos, así como se muestra en el anexo 13.

19 - B	28	73.68	11		
18 - B	26	68.42	12		
12	3	7.89	1		
17	20	52.63	3

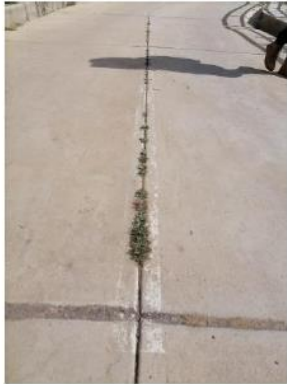
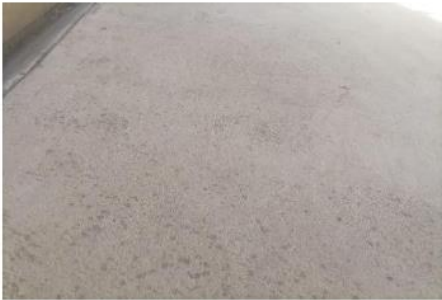
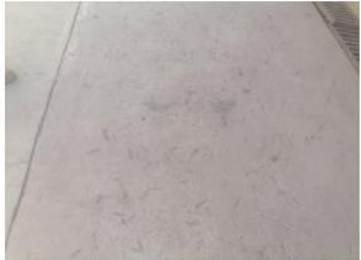
**Anexo 14. Hoja de registro para la evaluación del pavimento rígido de la calle German Gastegui.**

La calle German Gastegui cuenta con 174 losas de las cuales se observaron 4 fallas: descascaramiento de junta y sello de junta con severidad baja y también popouts y grietas de retracción. A si mismo se obtuvieron 4 valores deducidos como se registra en el anexo 14.

SEVERIDAD:	Baja (B) Media (M) Alta(A)						
Falla y Severidad	Cantidad	Densidad (%)	Valor Deducido				
19 - B	140	80.46	12				
6 - B	96	55.17	2				
12	8	4.60	0				
17	113	64.94	3
