Comportamiento Estructural del Pavimento Flexible Mediante Método no Destructivo del km. 62+000 al km. 63+000 de la Carretera Federico Basadre, Ucayali 2021.

**TESIS PARA OBTENER EL TÍTULO PROFESIONAL DE:
INGENIERO CIVIL**

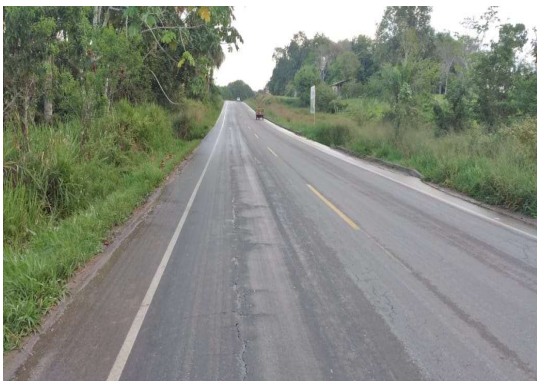
Figura 1.1. Fallas estructurales del pavimento.

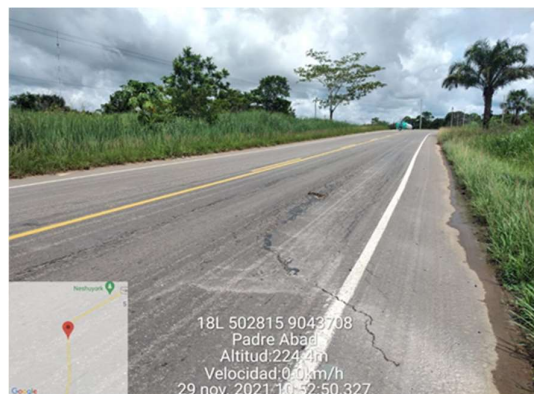
Figura 2.2. Comportamiento estructural del pavimento flexible.

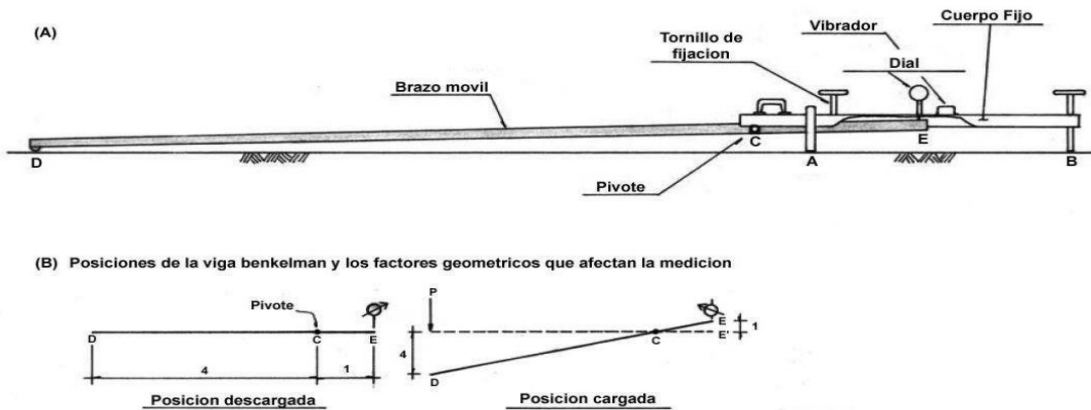
Figura 2.1. Esquema típico viga Benkelman

Esta variable a su vez está estructurada mediante la dimensión que en este caso resultan ser (Viga Benkelman); como la **viga Benkelman** según Carahuatay (2015) fue llamado con honor a su creador al ingeniero A.C. Benkelman, donde por primera vez se desarrolló en el año 1953 desarrollando en un programa denominado ensayos de la ASSHO Road Test. Es de ese momento que se fue empleando debido la difusión ampliamente en los proyectos viales tales como evaluaciones estructurales de pavimentos flexibles esto debidamente a que el método es práctico y sencillo que nos brinda resultados que proporciona. (p.34). Similarmente Méndez y Amasifuén (2020) determina las deformaciones de un pavimento flexible debido a su aplicación del método no destructivo debido a las cargas aplicadas por el vehículo con carga. La viga Benkelman es un tipo de ensayo no destructivo donde es popular y económico equipo de medición de deflexiones superficiales de una vía pavimentada permitiéndonos identificar las cuencas de deflexiones mediante la determinación de deformaciones lineales expresados en generalmente en mm.(p.74).

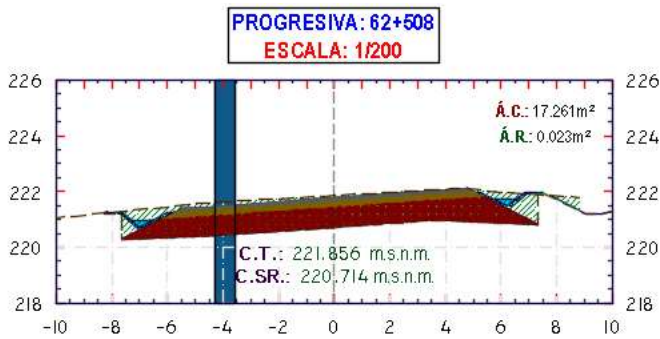
Figura 3.5. Incremento de sobreeschano en la zona espiral curva de transición
Fuente: Propia

Se determino mediante el replanteo del diseño mediante la demanda de trafico actual una carretera de primera clase, en el diseño existente no asume el sobreecho sugerido por el Manual Diseño Geométrico de carreteras.

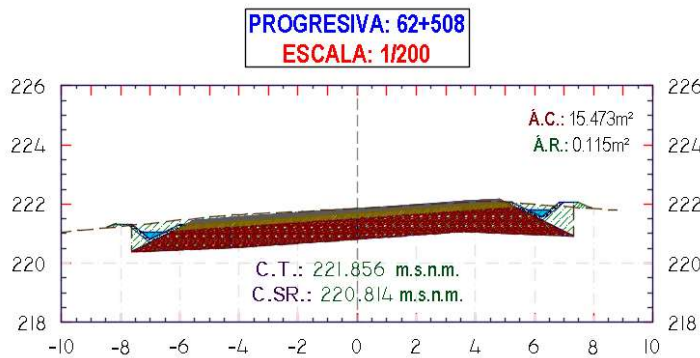
Figura 3.6. Peralte en la zona espiral curva de transición.
Fuente: Propia

El peralte en zona curva de la carretera en los tramos de curva, con la finalidad de la facilidad de tránsito en un tiempo récord. Brindando la comunidad en el transcurso de la manera que la vía tiene un peralte presente de 4.2% como se muestra en la progresiva 62+508 siendo según la norma DG-2018.

Teniendo en consideración de la pendiente de 6% en la máxima zona espiral curva de transición. Donde se sugiere considerar en zonas rurales (tropicales), valor absoluto 8% por seguridad en el diseño geométrico y el confort en el diseño brindando seguridad vial cuando se presentan factores climáticos.

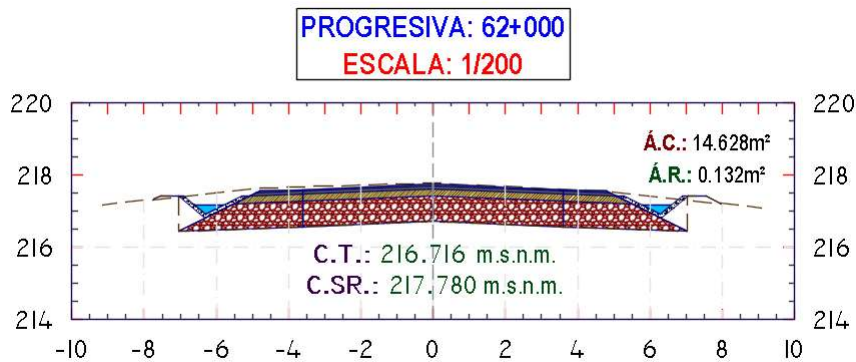
Figura 3.11. Determinación del ancho de bermas en un carril de diseño

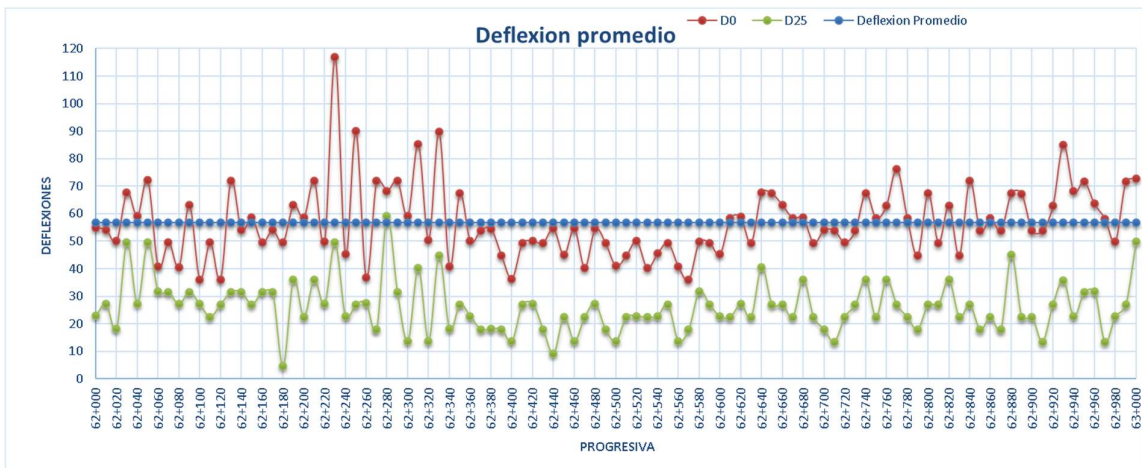
Figura 3.16. Deflexión promedio en relación a D₀.

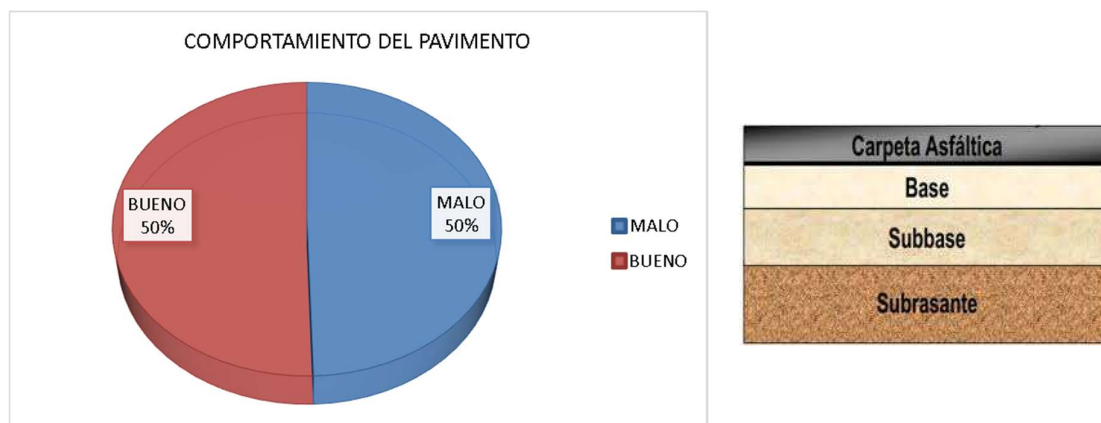
Figura 4.6. Determinación del comportamiento del pavimento flexible.

Según la *figura 4.6.*, se determina el comportamiento si es bueno y malo del pavimento flexible cuando está expuesto a un vehículo normado para el diseño demostrando a través de las deflexiones máximas. Por ello 50% bueno y 50% malo, de tal manera se logra identificar según los cálculos de radios de curvatura siendo el mínimo 100m según CONREVIAl, cuando el radio de curvatura es mayor a 100m es un comportamiento bueno y si el radio de curvatura es menor a 100m es malo.

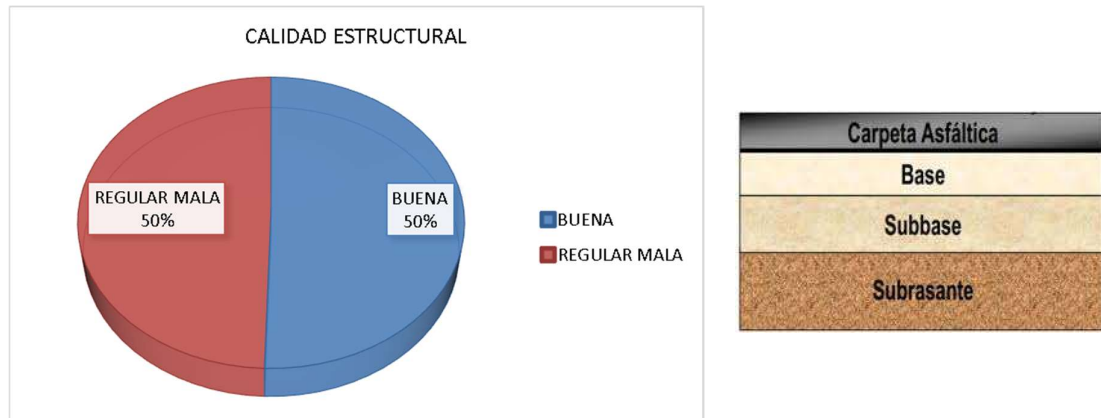
Figura 4.7. Determinación de la calidad estructural del pavimento.

Se logra determinar la calidad estructural del pavimento flexible en función de la interpretación de los resultados en función de la *figura 2.8*, logrando cumplir la hipótesis I de la tabla cuando la deflexión promedio es menor igual que la deflexión admisible tomando en cuenta el radio de curvatura sea mayor o igual a 100m y también la hipótesis III de la tabla cuando la deflexión promedio es menor o igual al admisible pero el radio de curvatura es menor a 100m, según como se muestra en la *figura 4.7*. los porcentajes son 50% calidad estructural buena y 50% calidad regular mala.

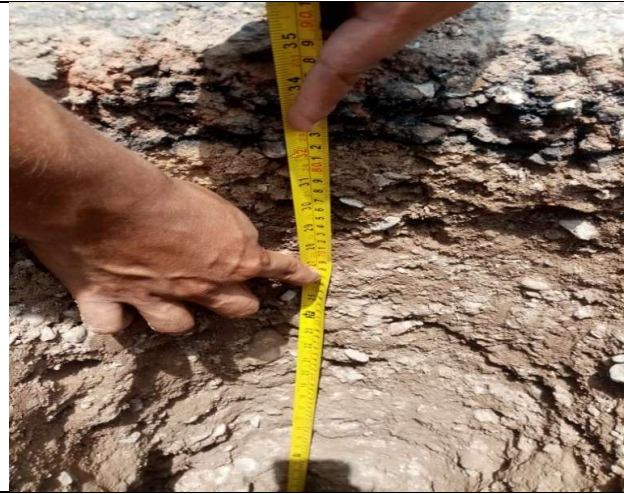
imagen 1: 0.070m

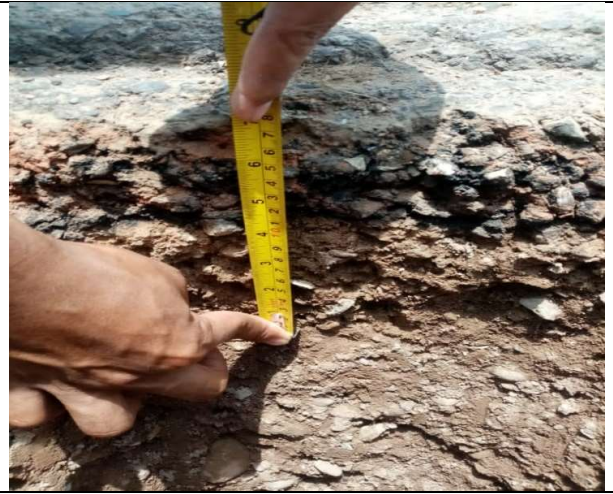
imagen 2: BASE 0.20M Y SUBBASE 0.70m

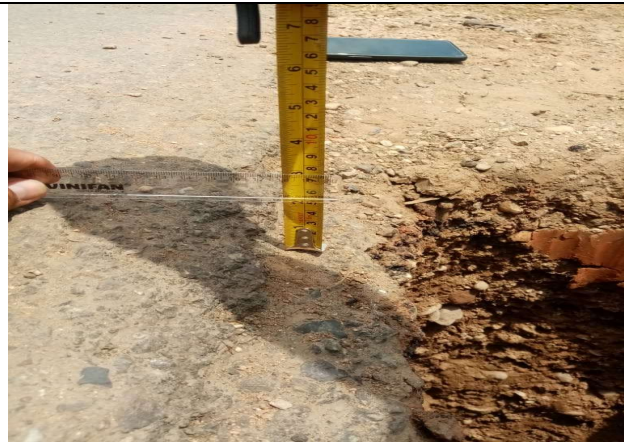
imagen 3: RASANTE 0.05m

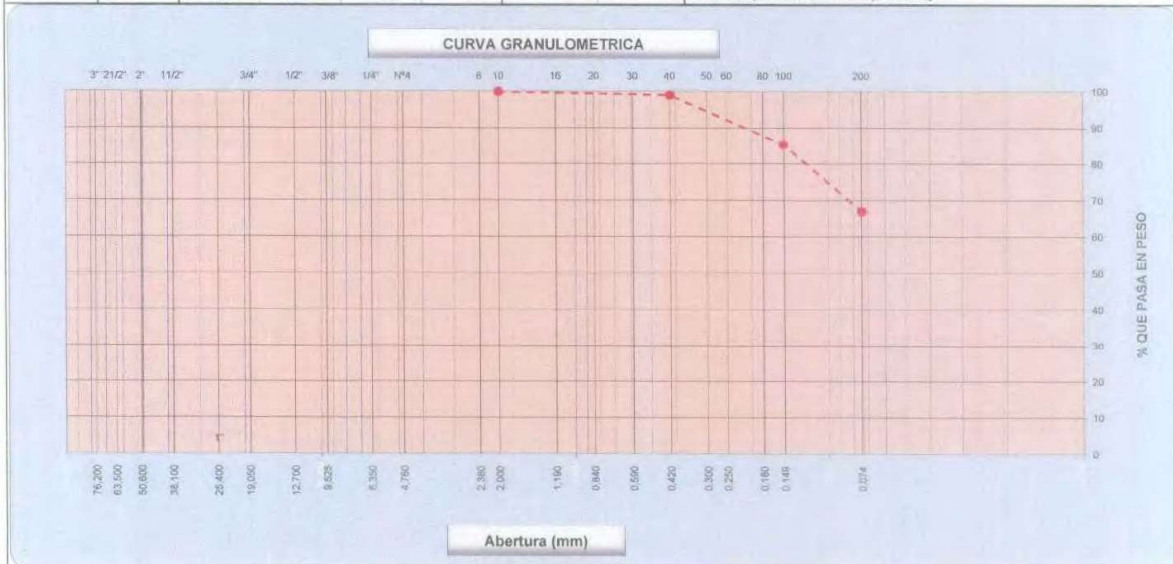
Observaciones: Limo arcilloso inorganica, tamaño máximo de tamiz N° 10 de consistencia semi dura y de color marron amarillento, de mediana plasticidad con 67.00% de finos (Que pasa el tamiz N° 200), Lim. Liq.=40.57% e Ind. Plast.=15.57% y 22.70% de humedad.

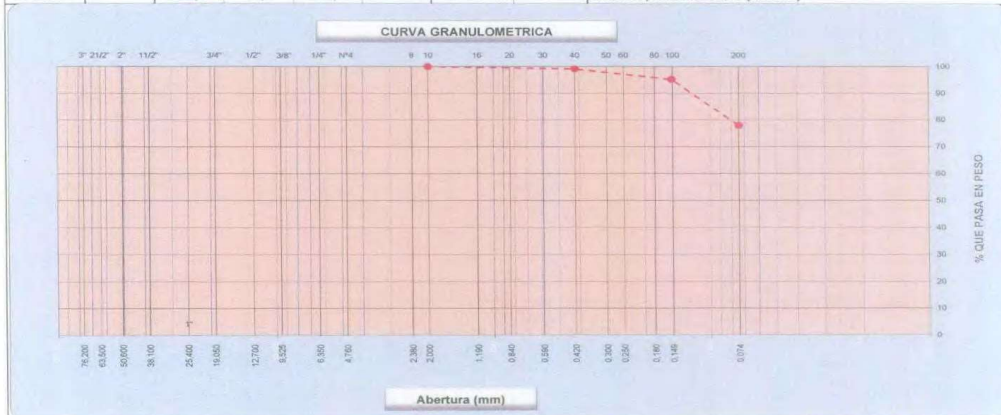
Observaciones: Limo arcilla inorganica, tamaño máximo de tamiz N°40 de consistencia semi dura y de color marron rojizo con pintas blanquecinas, de mediana plasticidad con 77,90% de finos. (Que pasa el tamiz N° 200), Lim. Liq.=43,31% e Ind. Plast.=18,11% y 22,80% de humedad.

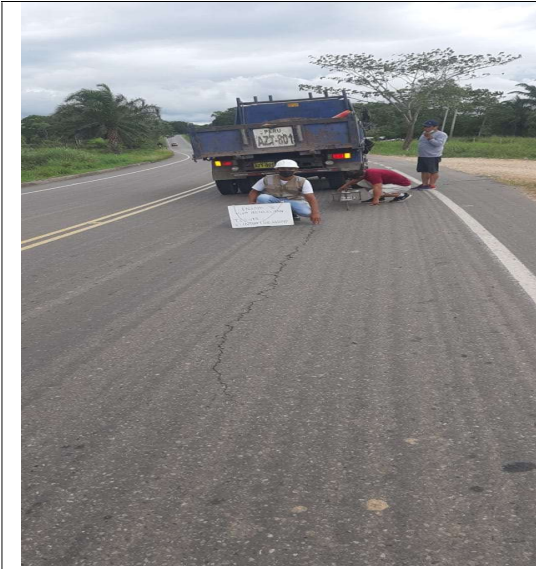
FOTO 1: REALIZANDO LOS ENSAYOS EN TRAMO CURVA CARRIL DERECHO

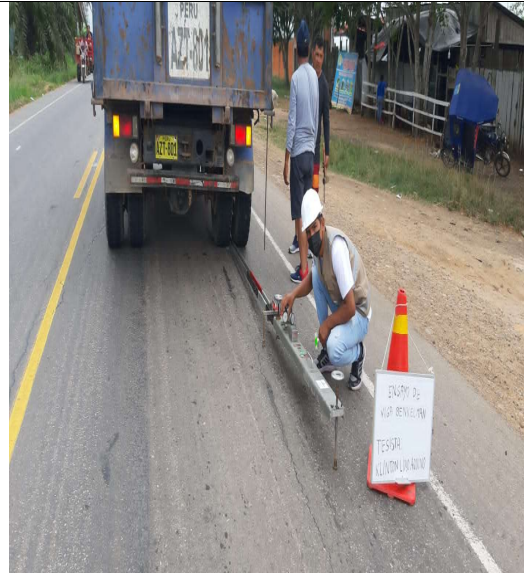
FOTO 2: REALIZANDO LOS ENSAYOS EN TRAMO RECTO

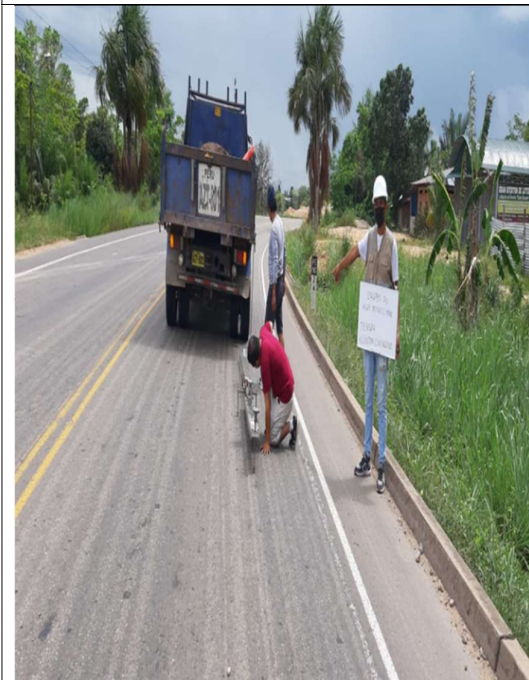
FOTO 3: REALIZANDO LOS ENSAYOS EN TRAMO CURVA CARRIL IZQUIERDO
