“Evaluación estructural en edificaciones de albañilería confinada en el
AA. HH 15 de marzo Sullana-Piura, 2021”

**TESIS PARA OBTENER EL TÍTULO PROFESIONAL DE:
Ingeniero Civil**

Evaluación estructural

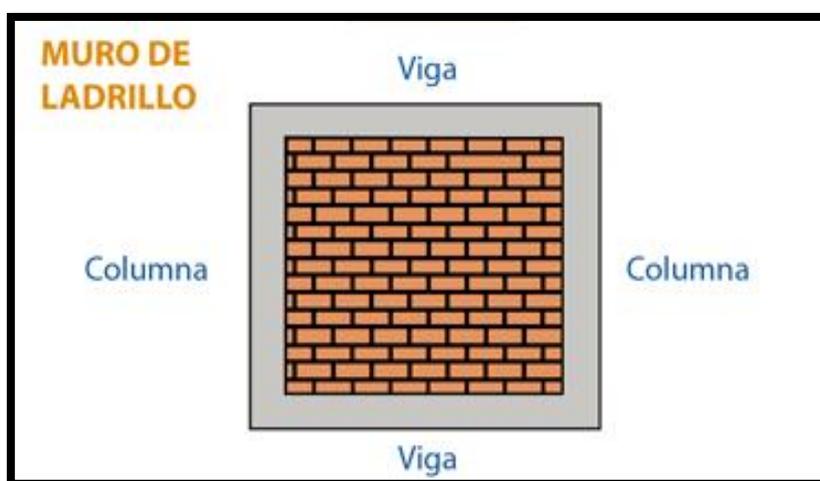
Figura 1: Albañilería Confinada

Las partes del concreto armado que son empleados para muros portantes, son elementos estructurales que se establecen en dicho sistema tales como los que alude Abanto, (2012), teniendo verticales llamados “columnas” y los horizontales, conocido como “viga collar, solera o de amarre”. Estos elementos se integran de forma sólida y firme para constituir un conjunto monolítico en su totalidad que se aprecia de forma gráfica en la siguiente figura.

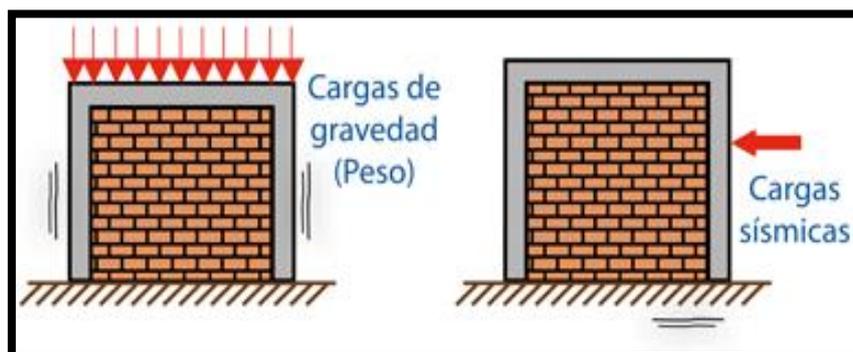
Figura 2: Cargas que debe soportar un muro portante

Los elementos resistentes de las estructuras con participación de muros portantes son de forma excluyente, los muros y no los pilares a diferencia de las estructuras con hormigón Armado, por lo tanto, recoger las cargas involucra que el elemento posea entre sus dimensiones un grosor inferior a la longitud y la altura. El uso de estructuras de este tipo también permite diferenciar a las que no poseen armaduras de acero, en consecuencia, tendrían una baja resistencia a la flexión que aquellas que disponen de armaduras, por ello se les provee de una armadura que las asemejan a las estructuras de hormigón armado en lo competente a la resistencia a las distintas cargas que debe soportar.

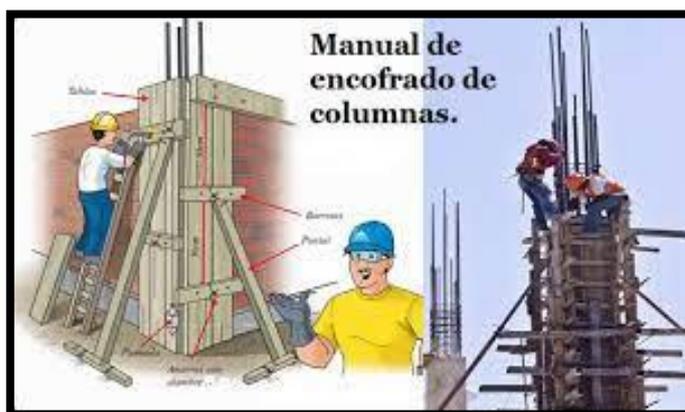
Figura 3: Columnas de Albañilería confinada

Rojas al hablar sobre las columnas nos dice que “El refuerzo de las columnas (fierros corrugados y estribos) depende de la altura y la distribución de los muros y por cierto del número de pisos de la edificación”, lo cual tiene sentido y sustento en la teoría y en la normativa donde se menciona como un estándar que el acero debe ser corrugado, y con esfuerzo a la fluencia de $f_y=4200 \text{ kg/cm}^2$, a esto Quiun, (s. f.) adiciona que de usarse barras lisas, esta solo se permitirá en estribos y armaduras electrosoldadas como refuerzo estructural.

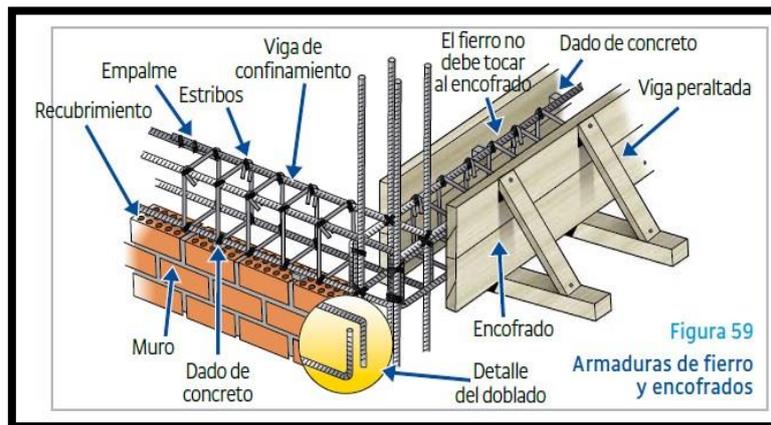
Figura 4: Diseño de Vigas

En lo concerniente a las vigas, un elemento de confinamiento horizontal, Rojas dice que “Las vigas son los elementos estructurales de sentido horizontal y que en su conjunto da rigidez a los muros y trasladan las cargas de la edificación a las columnas”, pero además agregan a la estructura resistencia que se manifiesta según explica Medina (2010) indicando que “las vigas evitan rajaduras del muro, evitando que este vibre u oscile libremente en caso que suceda un sismo. Un claro ejemplo se describe en la figura”.

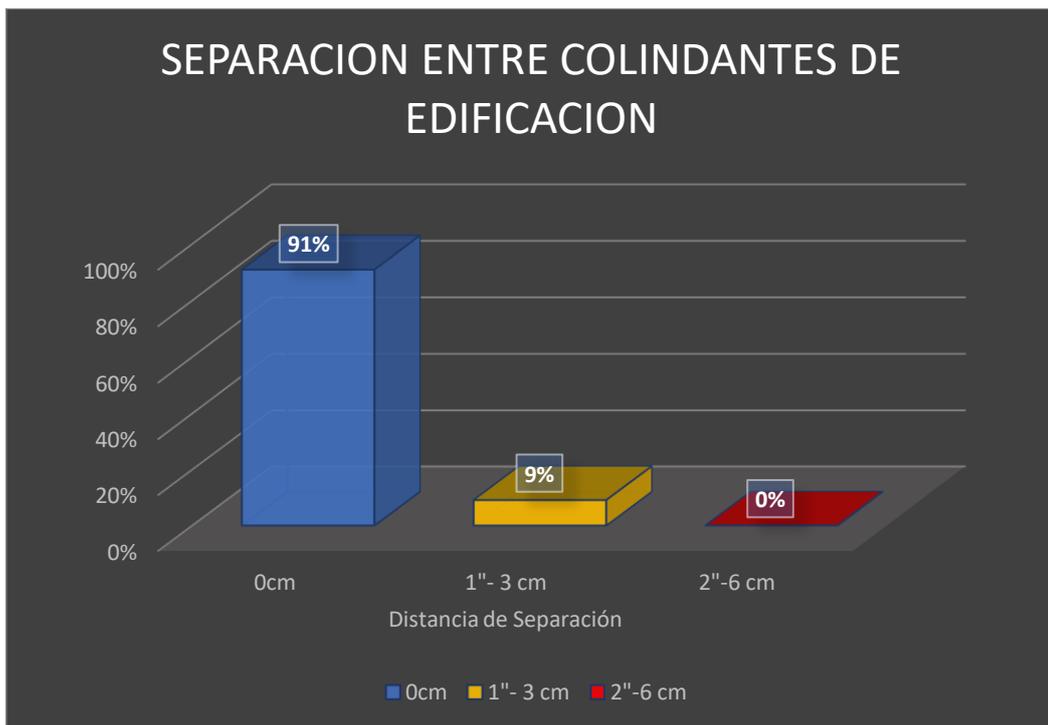
Figura 5: Separación entre Edificaciones

En la Figura 5 se logra evidenciar el porcentaje respectivos a las distintas separaciones entre edificaciones respecto de sus colindantes, de las cuales un alto porcentaje negativo del 91% pertenece a edificaciones que no presentan esta separación, mientras que un mínimo de 9% del total de edificaciones tiene una separación de 1 pulgada aproximadamente, en tanto a una separación mayor de 2 pulgadas, el porcentaje es de 0%, estos resultados son indicadores de la ausencia de la junta sísmica entre edificaciones colindantes.

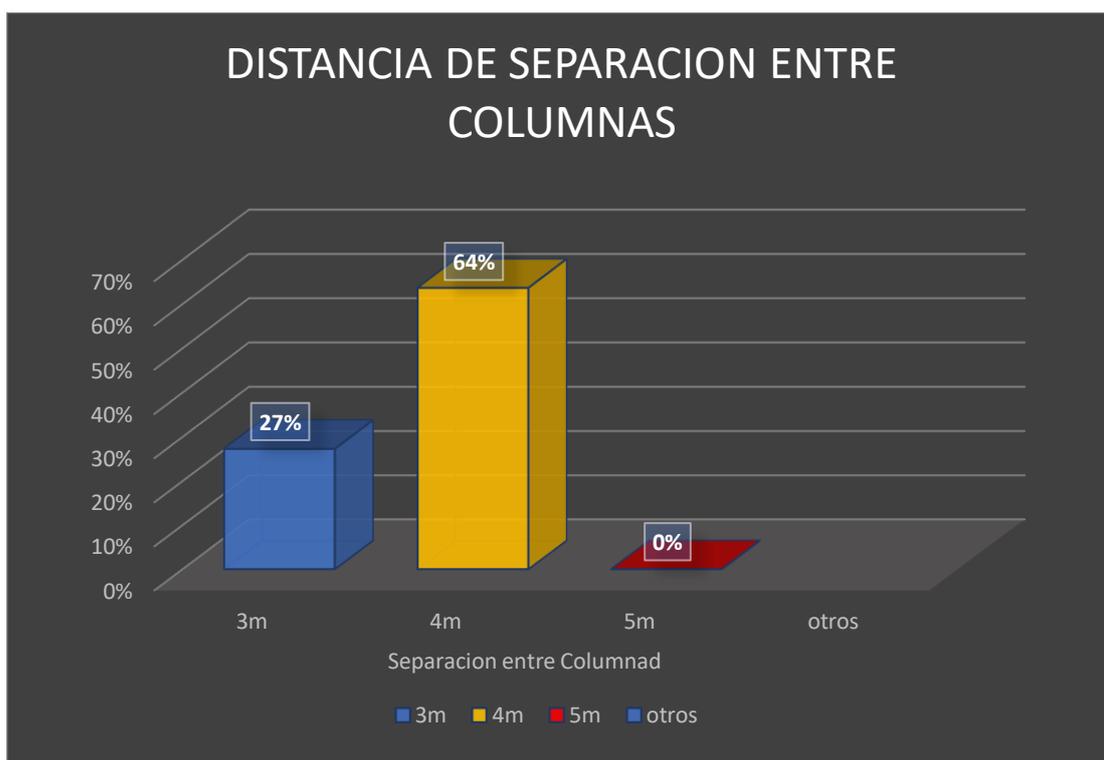
Figura 6: Separación entre Columnas

En la Figura 6 los datos indican que la distancia promedio entre los ejes de columnas con mayor participación porcentual es de 4 metros aproximadamente con 64% del total de edificaciones evaluadas, mientras que un 27% de las edificaciones tienen una separación que ronda los 3 metros, por último separaciones mayores como 5 metros tienen 0% de participación, los resultados son indicativos que la distancia se encuentra entre los parámetros permitidos.

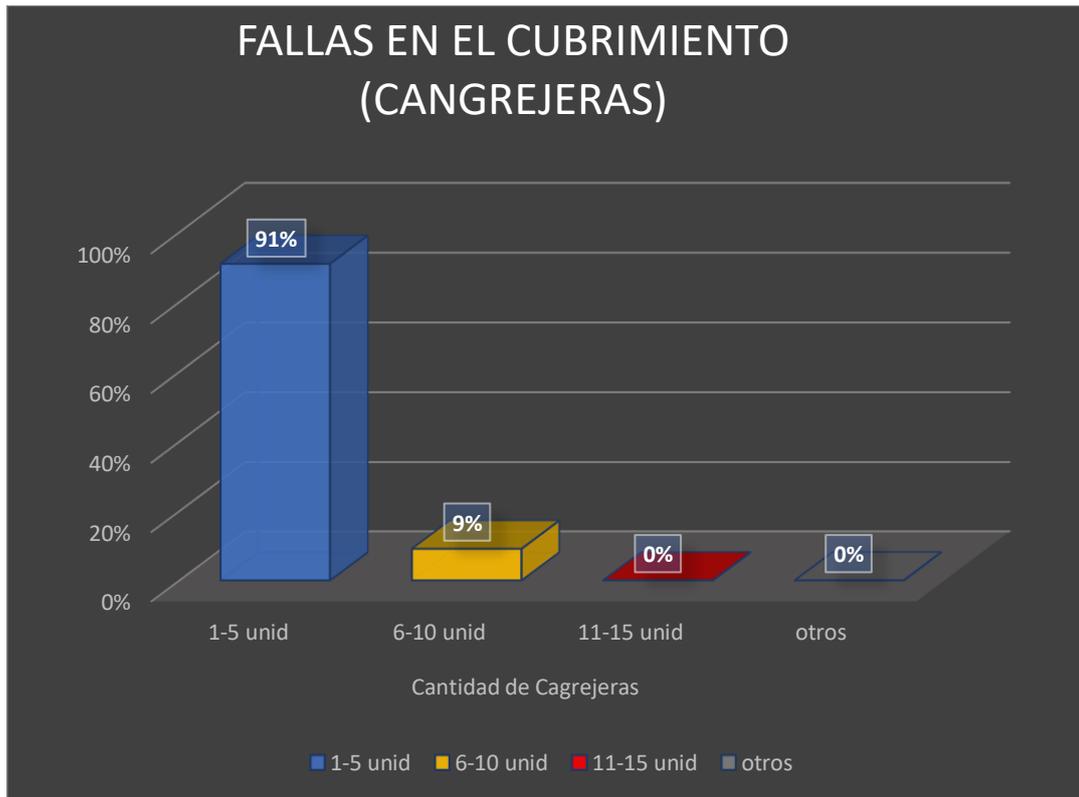
Figura 7: Fallas en el recubrimiento - Cangrejas

La figura 7 muestra la cantidad porcentual de cangrejas encontradas por columna en las distintas edificaciones observadas, de las cuales el 91% de las columnas revisadas presentan una cantidad baja de entre 1 a 5 cangrejas en el recubrimiento, mientras que aquellas que presentan cantidades a partir de 6 a 10 cangrejas en el recubrimiento, y cantidades mayores no se han encontrados por lo cual corresponden porcentajes de 0%.

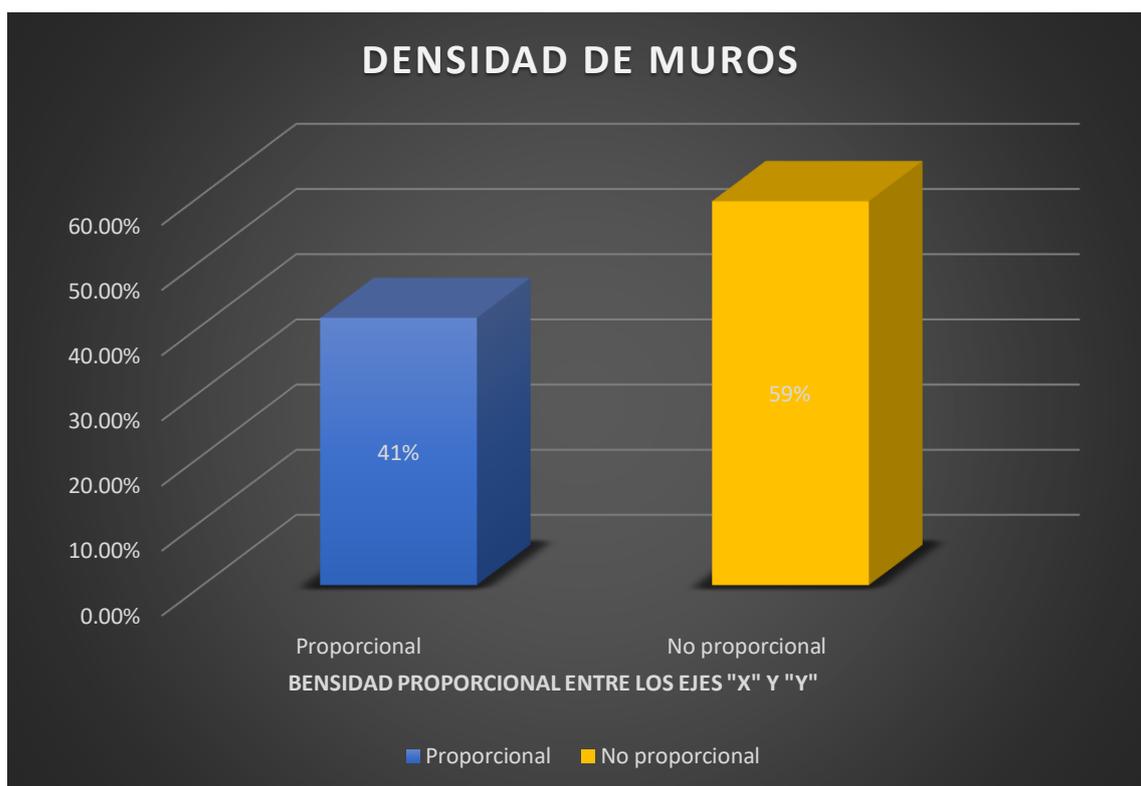
Figura 8: Densidad de Muros

En la figura 8, los resultados describen que respecto a los ejes en que se encuentran los muros de las edificaciones, estos son proporcionales entre sus ejes al 41%, mientras que el porcentaje de edificaciones donde la densidad de los muros por eje no es proporcional o equivalente es alcanza un 59%, en ese sentido la tendencia observada además fue de una predominancia del eje "Y", en el que se encuentra los muros perimetrales longitudinales, los cuales en conjunto aportan mayor densidad sobre el eje "X".

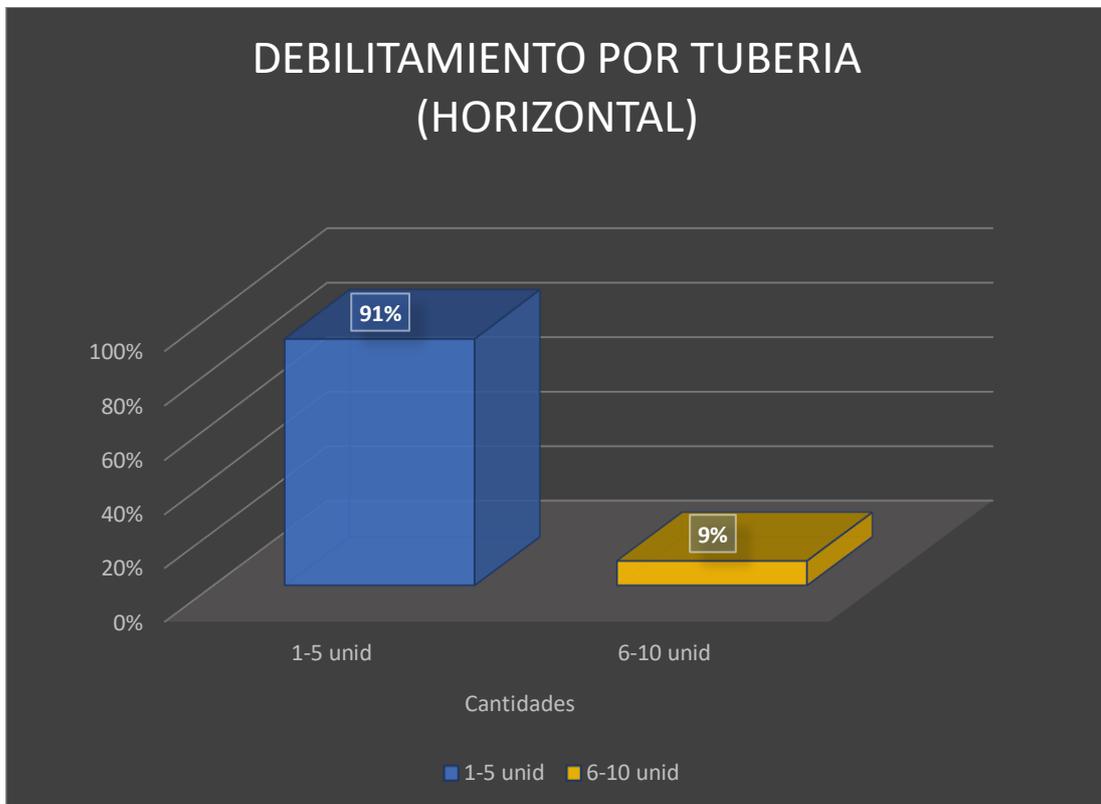
Figura 9: Debilitamiento de Muros

En la figura 8 los datos indican que el debilitamiento de los muros por el paso de tuberías de forma horizontal alcanza el 91% en lo que respecta de 1 a 5 pasos de estas tuberías, mientras que una cantidad mayor de estos pasos de tuberías de entre 6 a 10, tiene un porcentaje menor de 9%, estos datos refieren que aun a diferencia de la cantidad de muros debilitados por tuberías, en la totalidad de las edificaciones revisadas los tienen.

Llevar a cabo una ejecución y respectiva supervisión de los procesos constructivos para prevenir fallas como los debilitamientos de los muros por paso de tuberías o resanes, considerando además que los tabiques y alfeizares deben estar adosados al conjunto estructural teniendo en cuenta el debido aislamiento puesto que su comportamiento es distinto, para evitar “cortar” la estructura, lo que resultaría perjudicial para el conjunto.

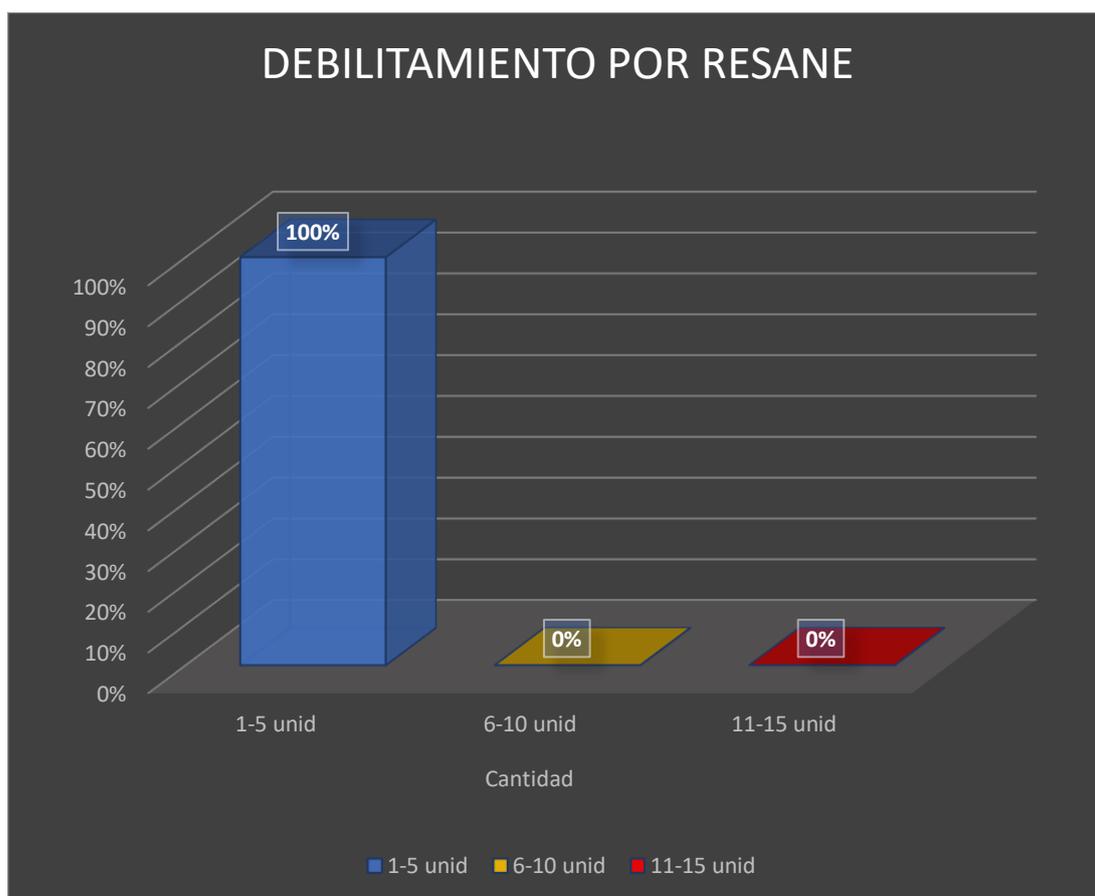
Figura 10: Debilitamiento por Resane

En la figura 9 los datos evidencian que el debilitamiento por resanes presenta un porcentaje totalitario relativo a las edificaciones observadas con cantidades de entre 1 a 5 resanes en los muros de estas, que producen un debilitamiento, puesto que representa un punto de flexión y rotura en caso movimientos sísmicos.

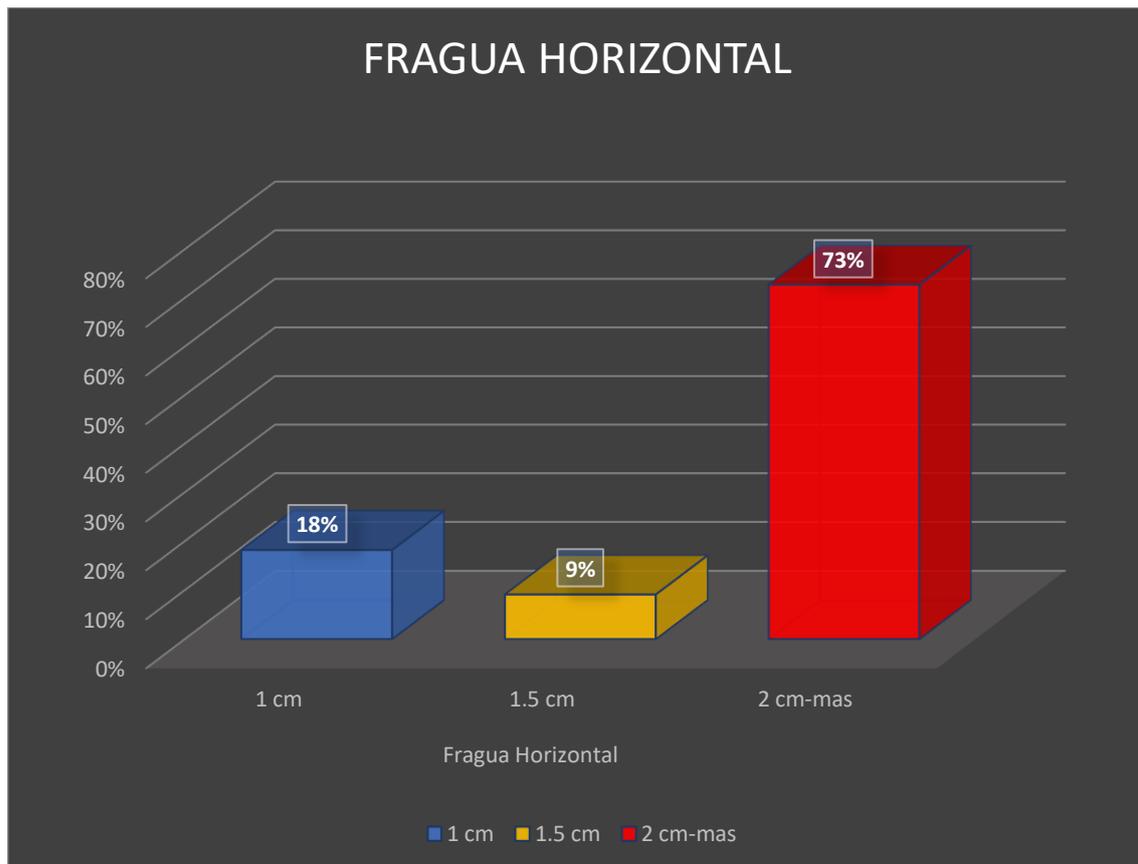
Figura 11: Fragua Horizontal

Los porcentajes mostrados en la Figura 10 indican que el espesor de la fragua en sentido horizontal donde el 18% es de 1 centímetro, el 9% un espesor de 1.5 centímetros y un alto porcentaje del 73% respectivo a espesores a partir de 2 centímetros, lo que significa que aun en conjunto los espesores de fraguas aceptadas como son de 1 centímetro (18%) y de 1.5 centímetros (9%) son minimas en comparación a fraguas mayores que resultan inconvenientes para el muro.

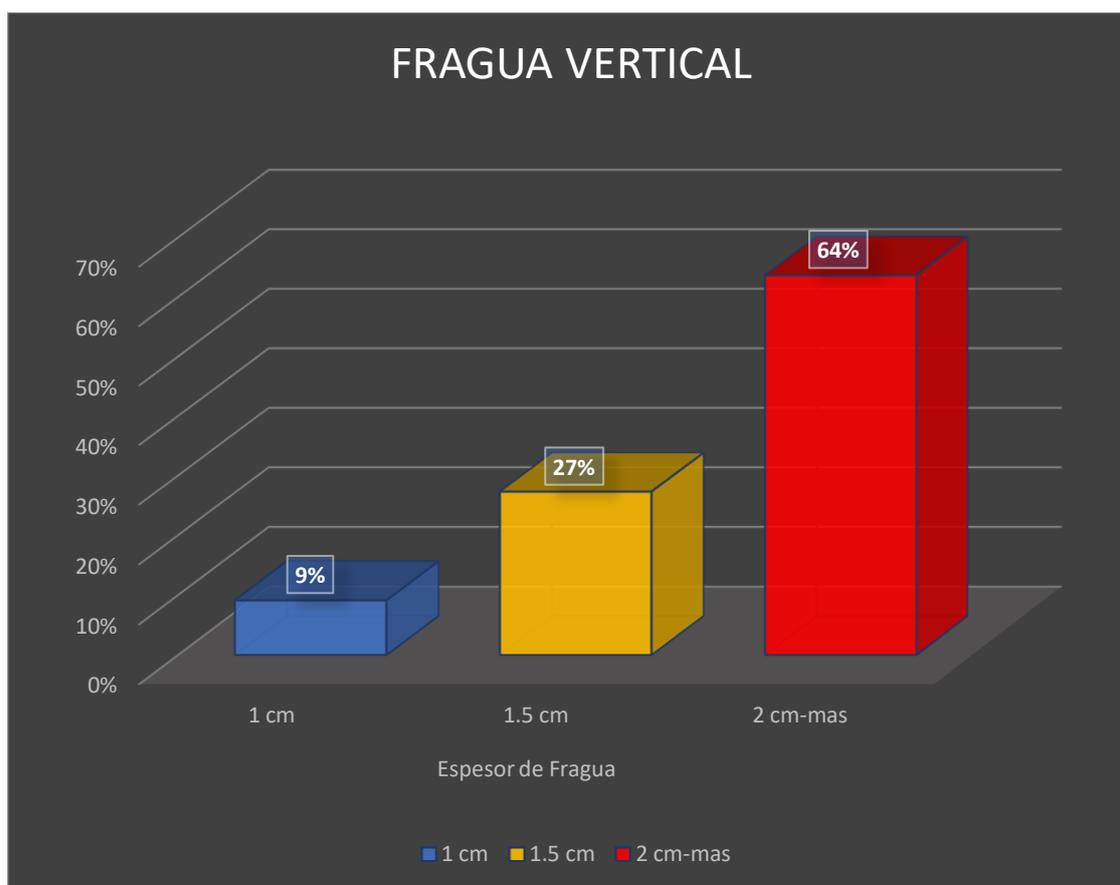
Figura 12: Fragua Vertical

En la Figura 11 se indica los espesores de fragua, de los cuales el porcentaje con mayor participación es para los espesores de 2 centímetros o mayores con un 64%, mientras que espesores aceptados como un 1.5 centímetro alcanzan un 27%, y un mínimo de 9% solo corresponde al mínimo de 1 centímetro, en general estos datos son indicativos similares a la fragua horizontal donde el mayor porcentaje pertenece a un espesor de 2 centímetros que resultan perjudiciales para la integridad del muro y de la edificación.

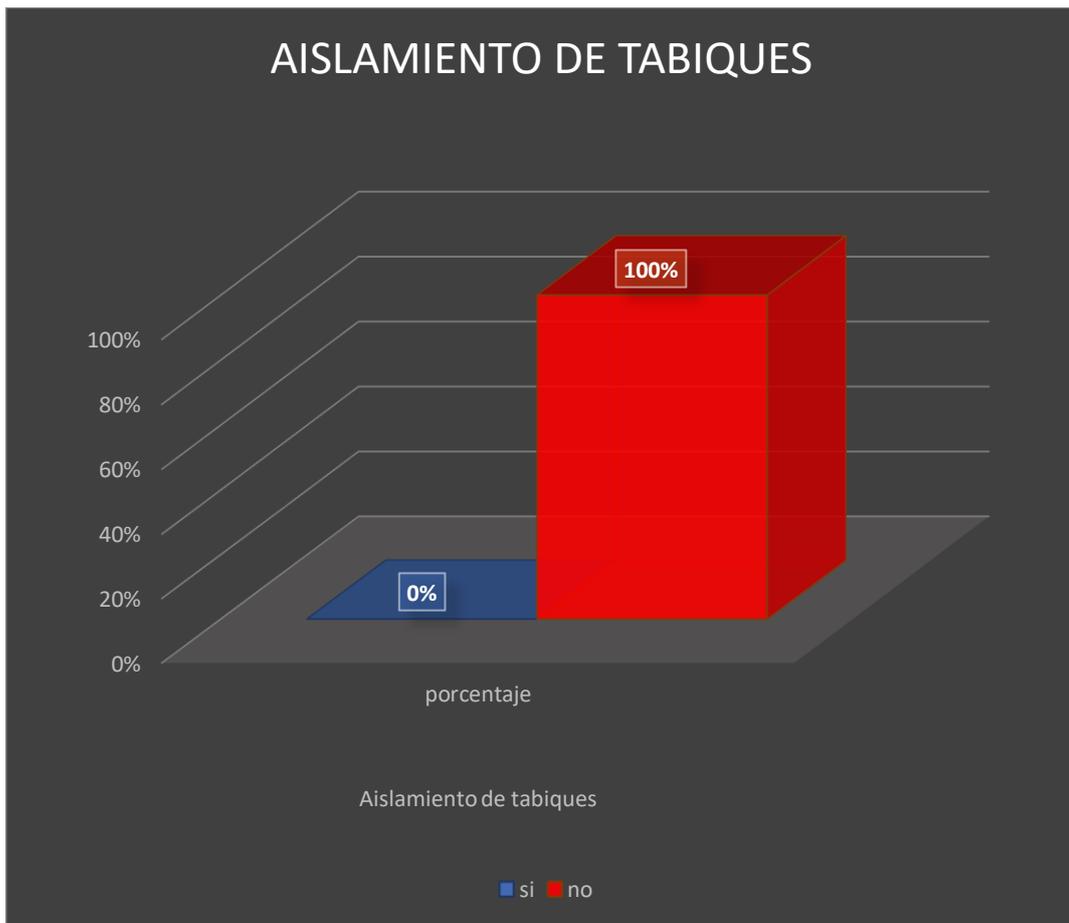
Figura 13: Aislamiento de Tabiques

El aislamiento de tabiques cuyos porcentajes se muestran en la figura 12, indican un preocupante 100% de los tabiques de las viviendas observadas no presentan aislamiento de ningún tipo, esto es un indicativo de un problema para el funcionamiento del confinamiento de los muros, puesto que estos tabiques tienen un comportamiento diferente al momento de un movimiento sísmico o algún desplazamiento de la edificación.

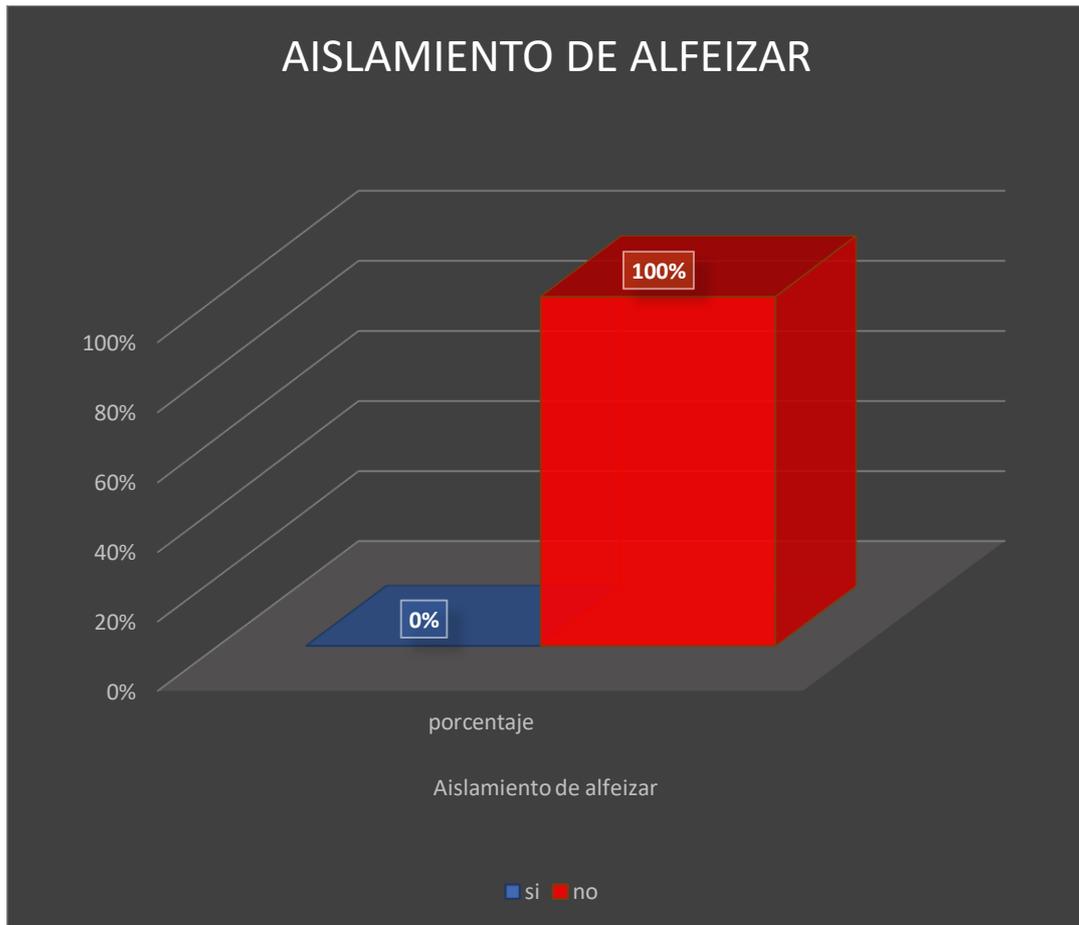
Figura 14: Aislamiento de alfeizar

La figura 13 presenta información sobre el aislamiento de alfeizar de la cual podemos evidenciar que en su totalidad de las edificaciones evaluadas no existe un aislamiento de alfeizar, lo que representa un fallo, puesto que estos alfeizar tienen un comportamiento distinto respecto de los muros en cuanto a movimientos o sismos está expuesta la edificación, pudiendo producirse alguna falla de importancia.

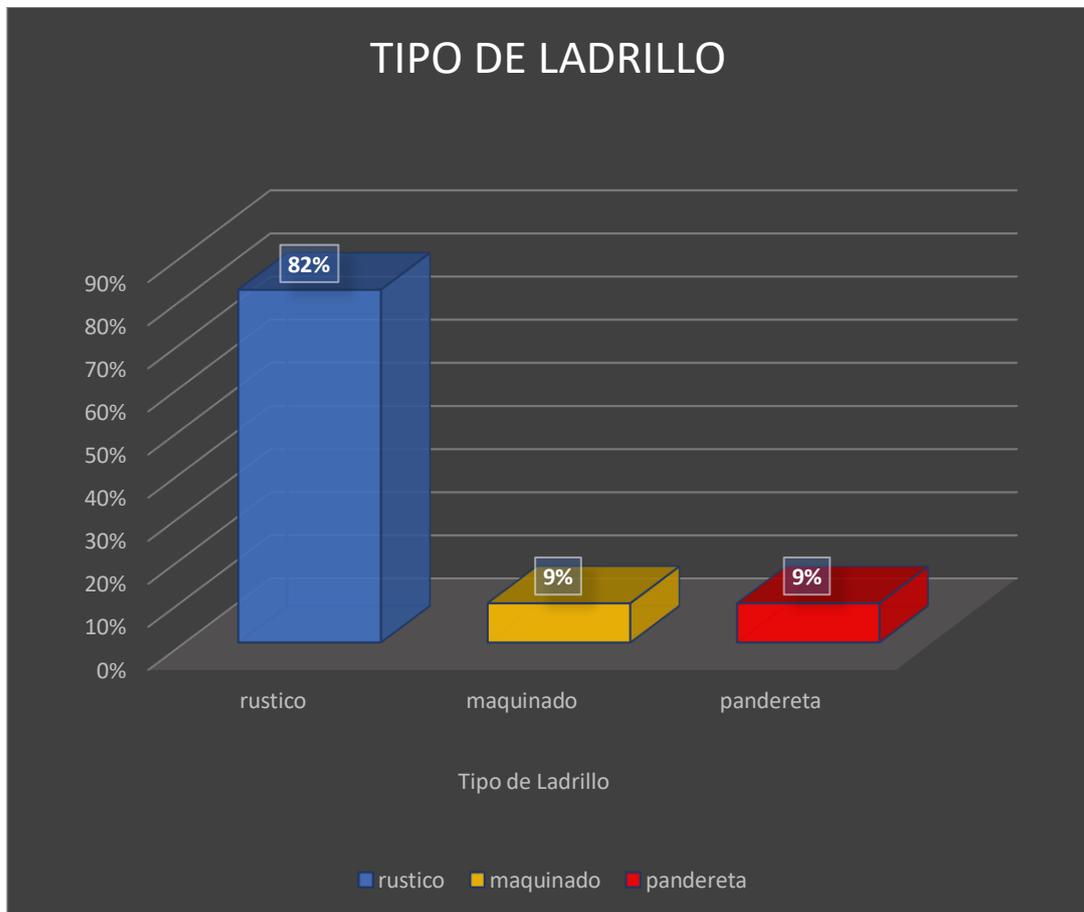
Figura 15: Tipo de Ladrillo

El tipo de ladrillo de las edificaciones evaluadas cuya data se presenta en la figura 14 indico que el ladrillo con más presencia en los muros de mampostería fue ladrillo rustico con un porcentaje de 82%, en cuanto a ladrillo maquinado y pandereta, los porcentajes son similares alcanzando el 9% respectivamente, lo cual es significativo cuando se habla de un sistema estructural de confinamiento.

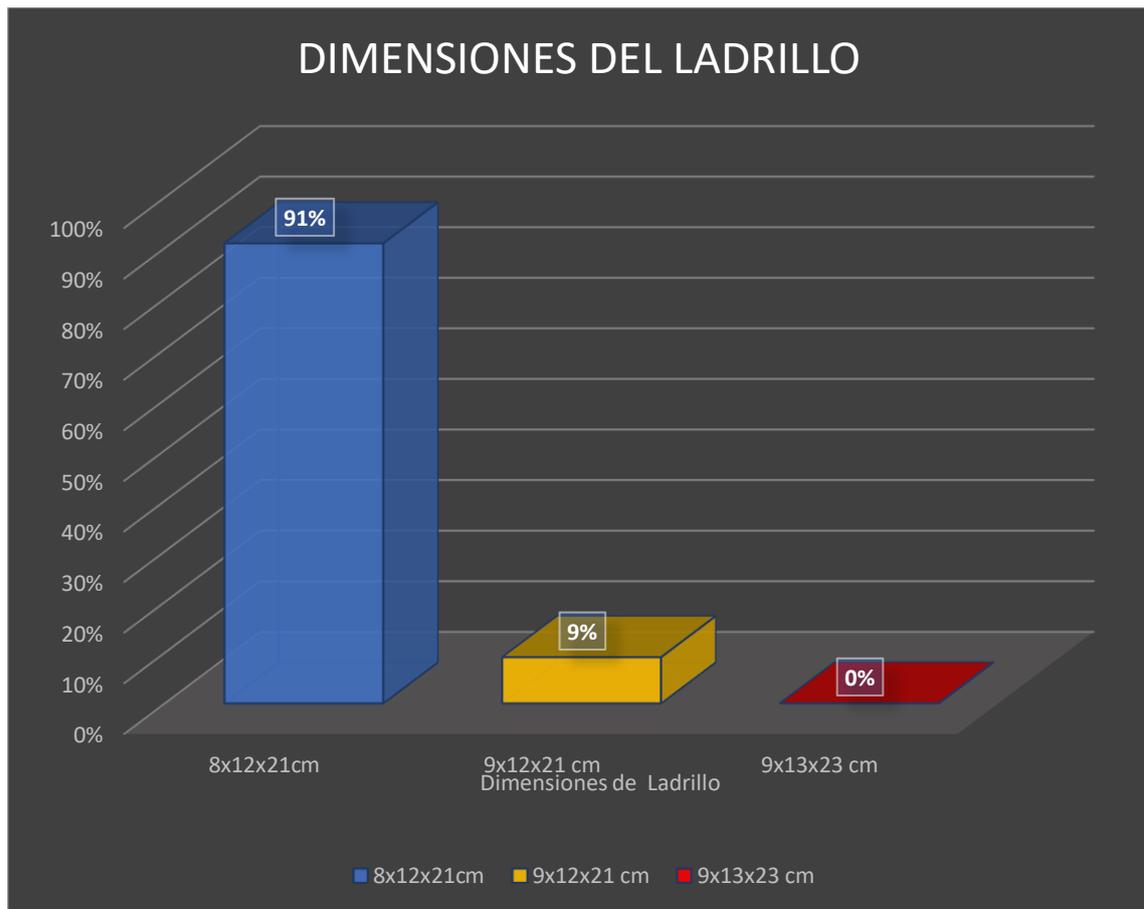
Figura 16: Dimensiones de Ladrillo

La Figura 15 muestra los resultados acerca de las dimensiones de los ladrillos utilizados en los muros de confinamiento, por lo cual el mayor porcentaje del 91% corresponde a las dimensiones de 8x12x21 centímetros, mientras que un mínimo de 9% fue de ladrillos con dimensiones de 9x12x21 centímetros, estos resultados son relativos a las dimensiones del tipo de ladrillo utilizados, tratándose en su mayoría de ladrillo rustico.

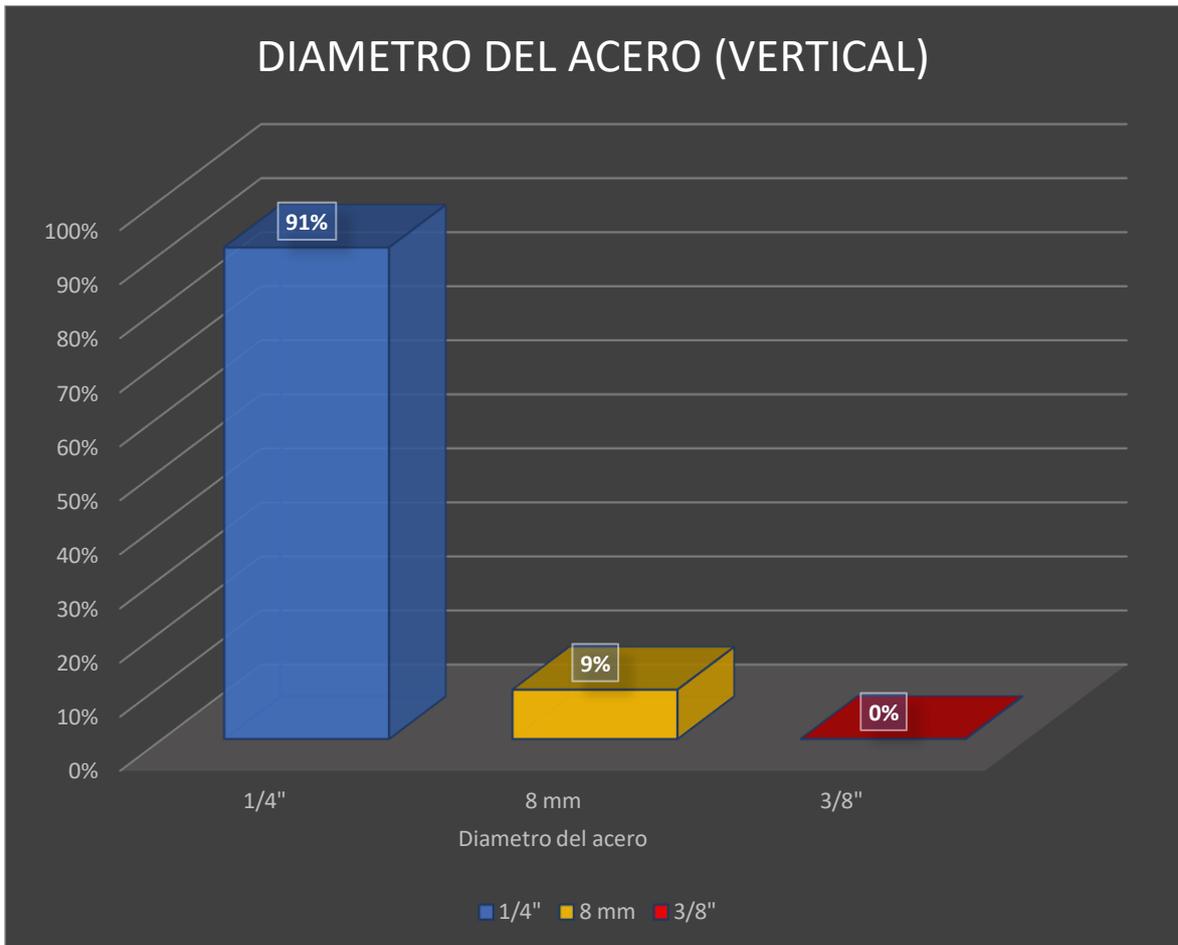
Figura 17: Diámetro del acero - Transversal

La figura 16 sobre el diámetro del acero en sentido transversal, correspondiente usualmente al estribado, sugiere que en su mayoría el acero utilizado es de 1/4", con un porcentaje de 91%, mientras que un mínimo de 9% correspondió a acero con diámetro de 8mm, por su parte el acero de 3/8" no se encontró en las edificaciones evaluadas.

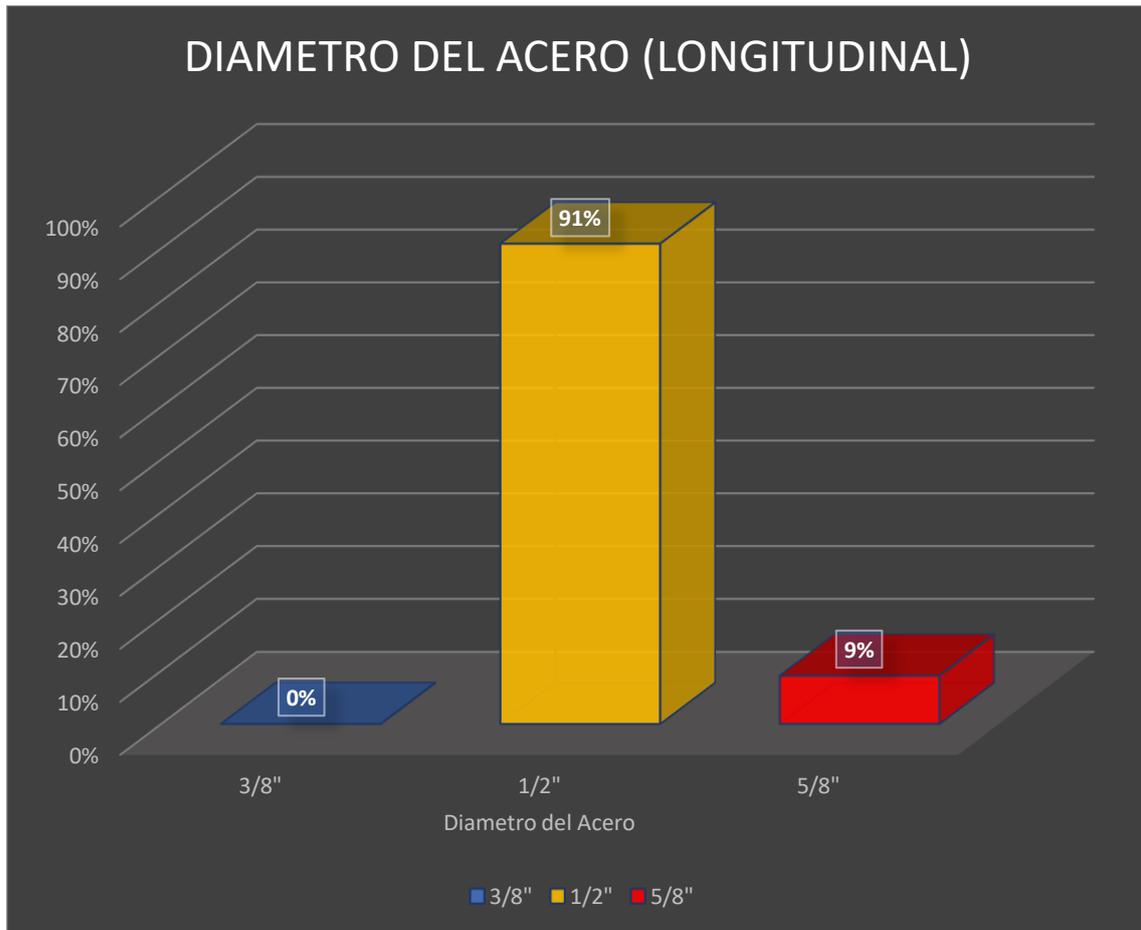
Figura 18: Diámetro del Acero - Longitudinal

La figura 17 muestra los porcentajes que resultaron de la evaluación de las edificaciones en cuanto al diámetro del acero longitudinal usado en las columnas, de las cuales el mayor porcentaje corresponde a acero de 1/2" de espesor, mientras que acero mayor espesor como de 5/8" alcanzó solo el 9%, por su parte el acero de 3/8" no tuvo participación en las edificaciones revisadas, en general el acero utilizado parece tener un diámetro apropiado, pero debe ser contrastado con más características de las columnas y en conjunto de la edificación.

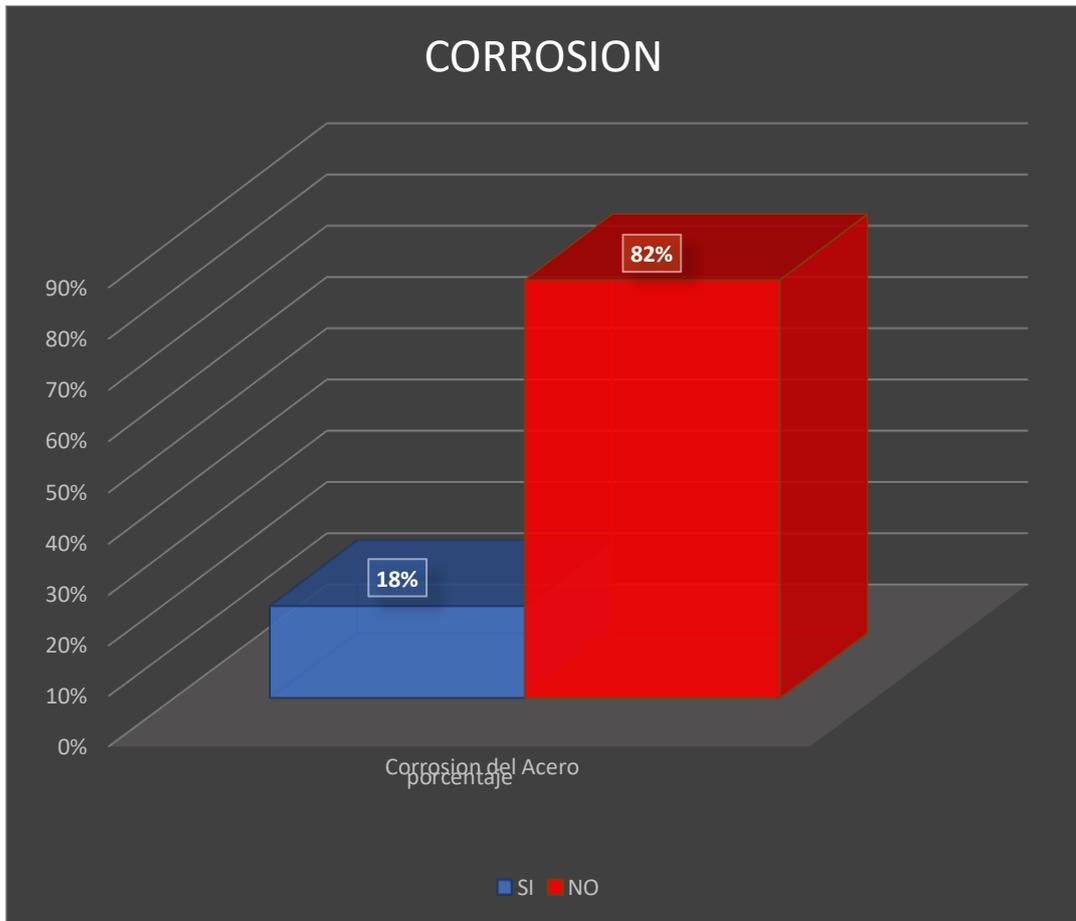
Figura 19: Corrosión del Acero

La figura 18 muestra los resultados en porcentaje sobre la corrosión del acero en las edificaciones, con un porcentaje del 18% en el acero donde se encontró corrosión, mientras que en el 82% de los casos visibles esta corrosión no estuvo presente, siendo un buen indicativo para estas edificaciones, pero perjudicial para las que si presentaron.

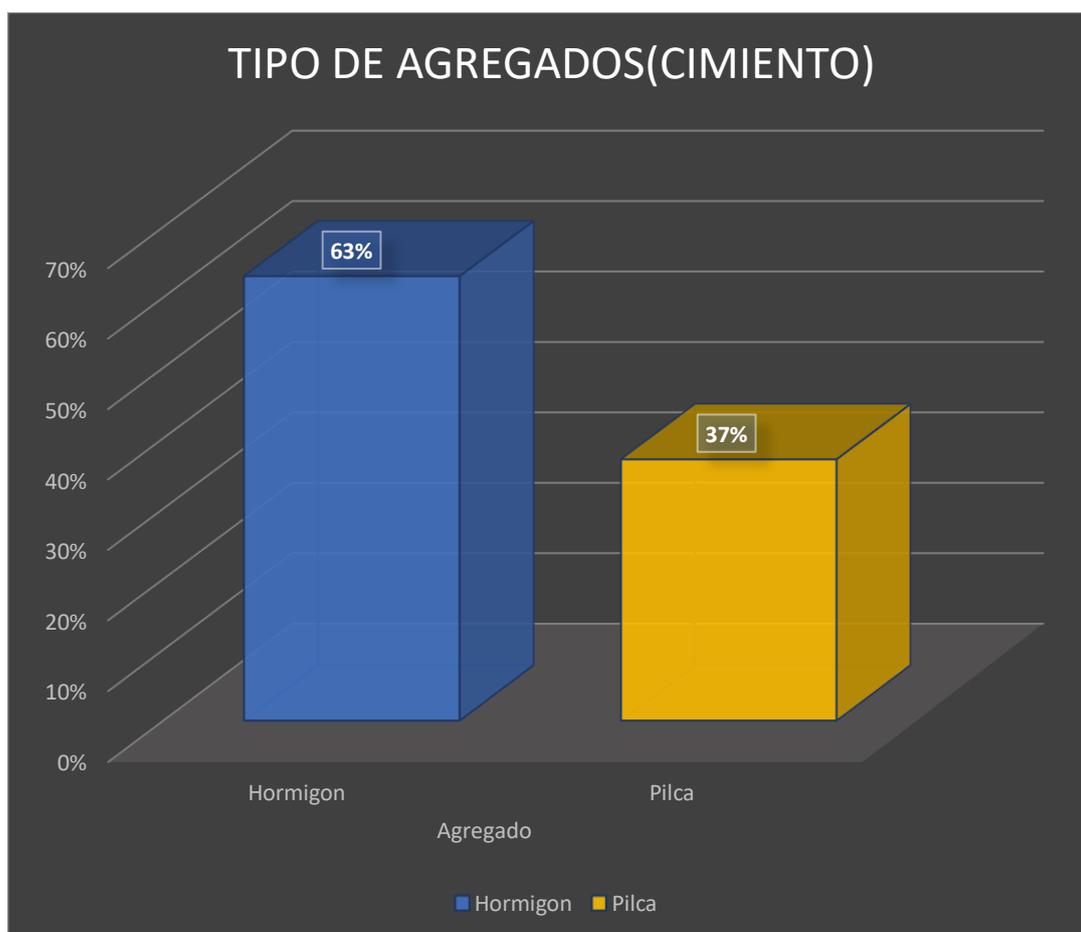
Figura 20: Tipo de Agregados - Cimiento

En la figura 20 se muestran los resultados concernientes a los agregados utilizados en los cimientos, así pues, en la totalidad de edificaciones revisadas se encontró que los materiales fueron el hormigón y la piedra pilca, con porcentajes del 63% y 37% respectivamente, asimismo es posible notar que es favorable el mayor uso del hormigón dado que es un componente del concreto.

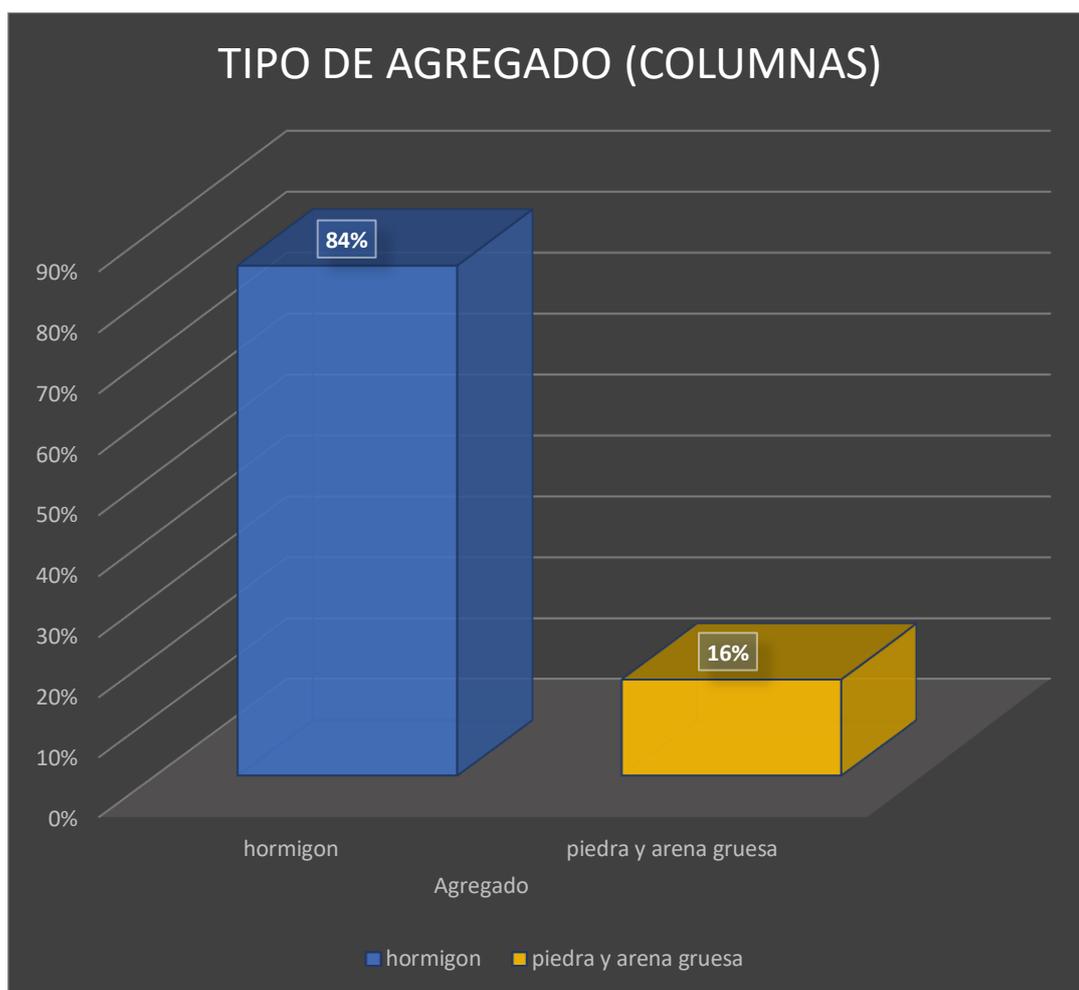
Figura 21: Tipo de Agregado - Columnas

En la figura 21 los resultados permiten reconocer que, en cuanto a los agregados del concreto en las columnas, el hormigón tiene predominancia con un 84% de utilización, sobre una combinación de materiales más actual y técnica como la piedra chancada y la arena gruesa que alcanza un porcentaje de solo el 16% de la totalidad de casos revisados.

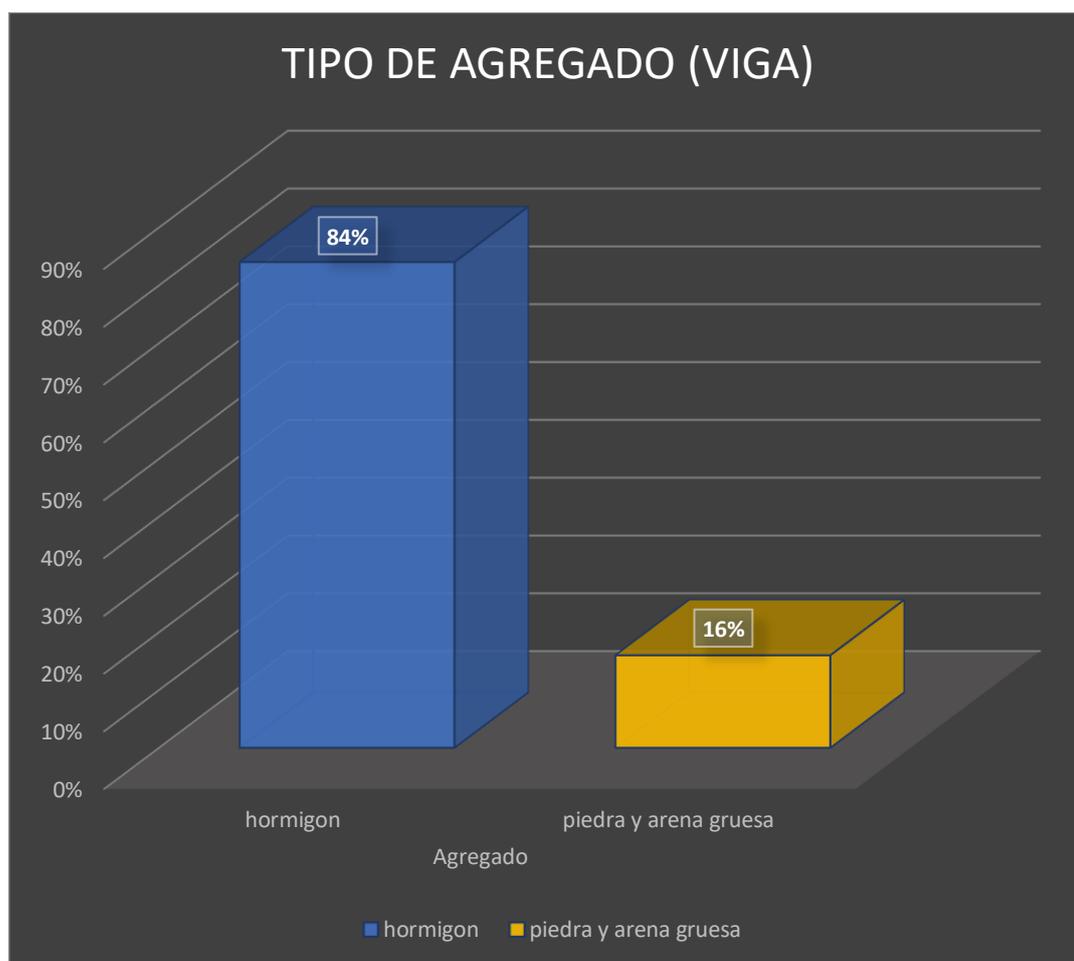
Figura 22: Tipo de Agregado - Viga

Los resultados de la figura 22 muestran que en lo que respecta a las vigas, los agregados empleado en el concreto con predominancia es el hormigón que alcanza un 84% de la totalidad de las edificaciones evaluadas, mientras que materiales como la arena gruesa y la piedra chancada solo alcanzaron el 16% de presencia.

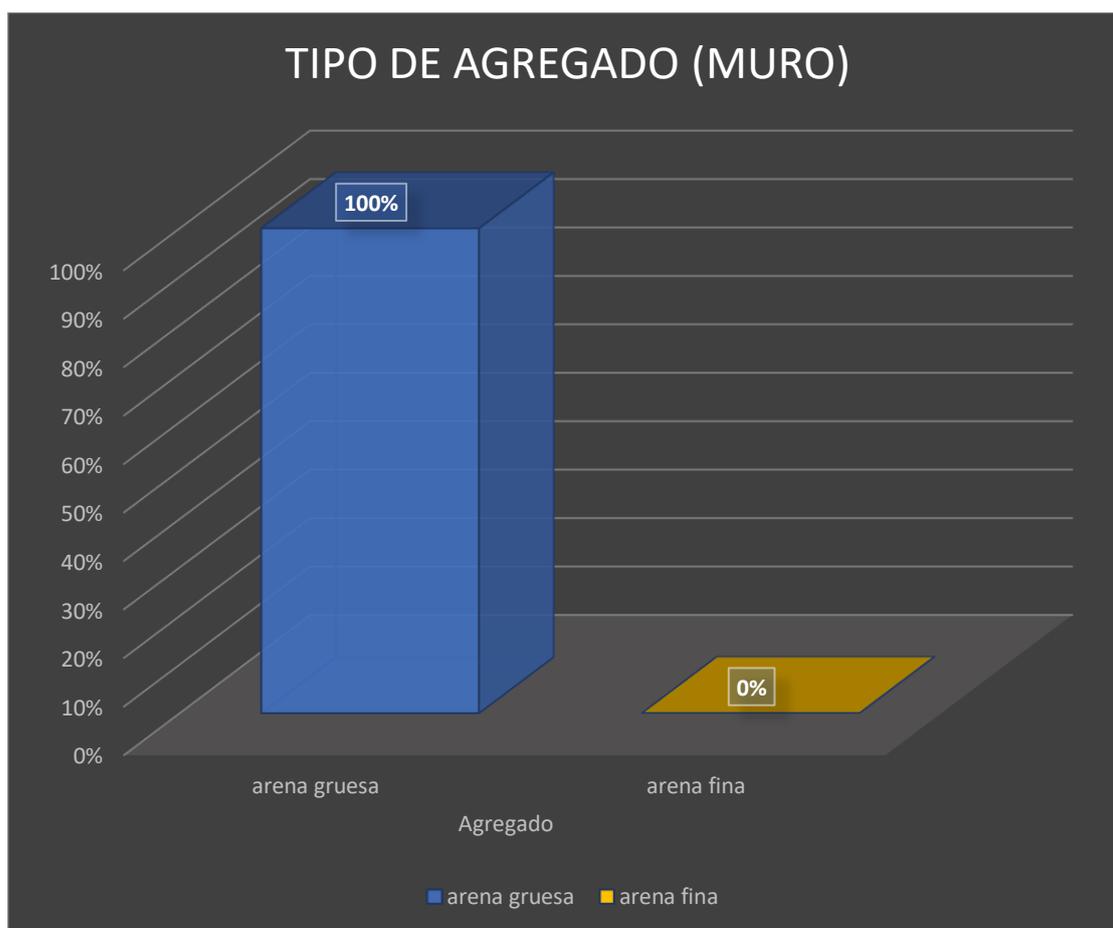
Figura 23: Tipo de Agregado - Muro

En cuanto al agrado empleado en el mortero para los muros de mampostería, la figura 23 indica que, en la totalidad de los casos, se utilizó arena gruesa, mostrando un 100% lo que es positivo para la concepción de los muros, puesto que la arena fina no es conveniente ni permitido durante este proceso.
