“Análisis de los tipos de fallas de un pavimento flexible para determinar el estado conservación av. Universitaria Norte, Comas, 2020”

TESIS PARA OBTENER EL TÍTULO PROFESIONAL DE INGENIERO CIVIL

Vía a Intervenir: Av. Universitaria Norte urb. Santa Luzmila entre la Av. Guillermo de la Fuente y la Av. 22 de agosto

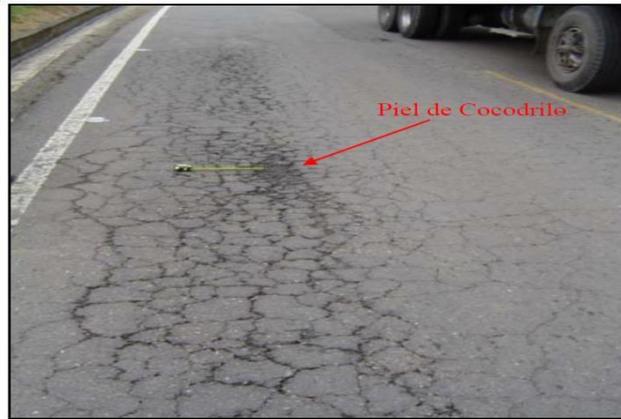
La falla llamada piel de cocodrilo producida por una sucesión de fisuras conectadas causadas más que todo por el agotamiento que hay en la superficie del pavimento flexible sometidas a las cargas de tránsito. Principalmente se forma en lo profundo de la primera capa asfáltica, en el que los valores de esfuerzo de tensión y deformaciones unitarias son más altos. Primeramente, para la formación de la falla de piel de cocodrilo se generan fisuras que se irradian hacia la superficie como unas fisuras longitudinales en paralelo, posteriormente de continuas cargas de tráfico las fisuras se enlazan y crean la falla piel de cocodrilo o también malla de gallinero.

Figura 3. Piel de cocodrilo

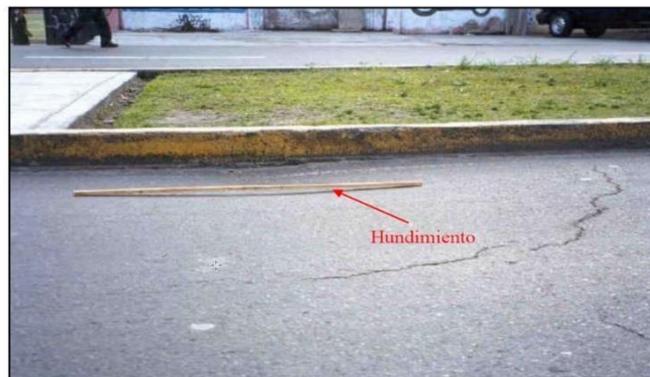
Los tipos de fallas que son los abultamientos son chicos apartamientos hacia a lo alto confinados en la superficie del dicho pavimento, la diferencia con los apartamientos que son producidos por pavimentos inseguros y los hundimientos también son desplazamientos hacia la parte inferior, chicos y quebrados, en la superficie del pavimento asfáltico.

Figura 4. Abultamientos y Hundimientos

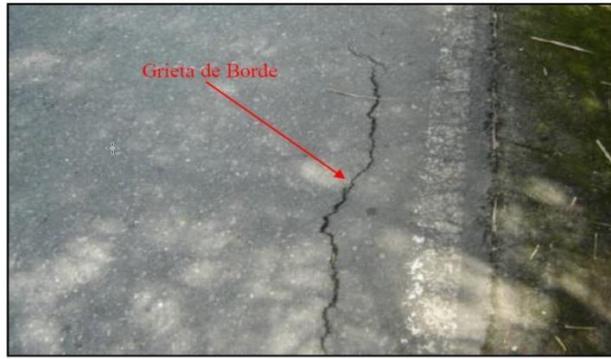
Las grietas de borde más que todo son equivalentes y además existen a un trayecto que esta entre 0.30 y 0.60 metros al borde externo del pavimento asfáltico. Dicho problema se desarrolla por estas cargas de tránsito y logra iniciar esto por debilidad, debido a las situaciones de diferentes climas o por la base o de la sub-rasante cercana al borde del pavimento.

Figura 5. Grieta de borde

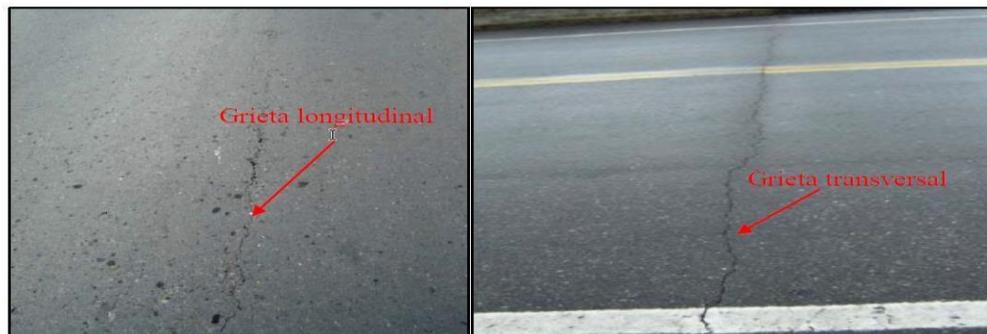
Las grietas longitudinales son fallas paralelas a un eje del pavimento o a una dicha trayectoria de la edificación y son producidas más que todo por la mala edificación de la junta del carril, la convulsión que hay en la superficie del concreto asfáltico es causado por las mínimas temperaturas o también por el agrietamiento que causa debajo de la capa de base.

Las grietas transversales son fallas que se desplazan por el pavimento en diferentes rincones como objetivos al mismo eje o a la orientación de la edificación, además estos ejemplos de grietas no existen asociados con las cargas.

Figura 6. Grietas longitudinales y transversales

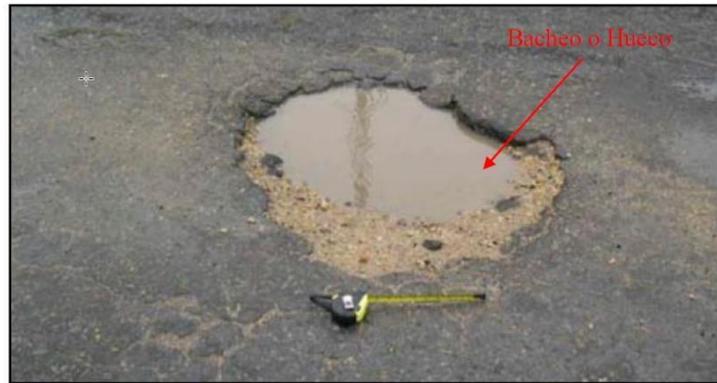
Los huecos son unos tipos de fallas de depresiones mínimas en un área del pavimento, mayormente con unos diámetros mínimos de 0.90 m y con una forma de plato hundido. El aumento de los huecos son más que todo por todo el acaparamiento de agua adentro de ellos. Los huecos son causan cuando el tráfico destroza mínimos pedazo del pavimento.

Figura 7. Huecos

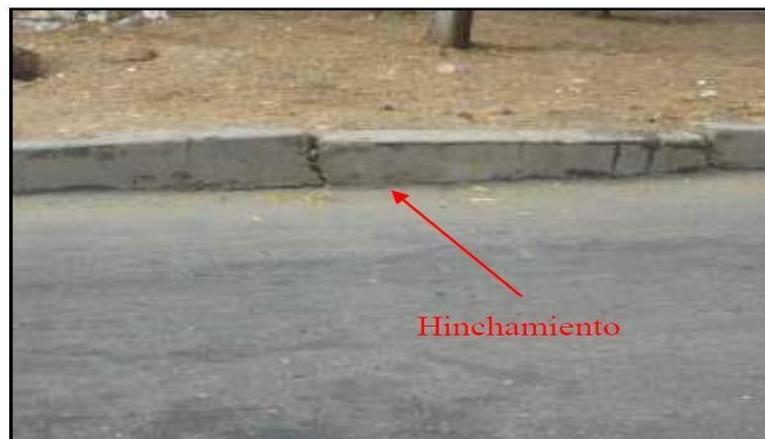
La falla de hinchamiento se define mayormente por una torcedura hacia la parte de la superficie del pavimento flexible con unas frecuencias muy largas y también graduales su longitud es máximo de 3.0m. El hinchamiento se puede encontrar escoltado de agrietamientos superficiales.

Figura 8. Hinchamiento

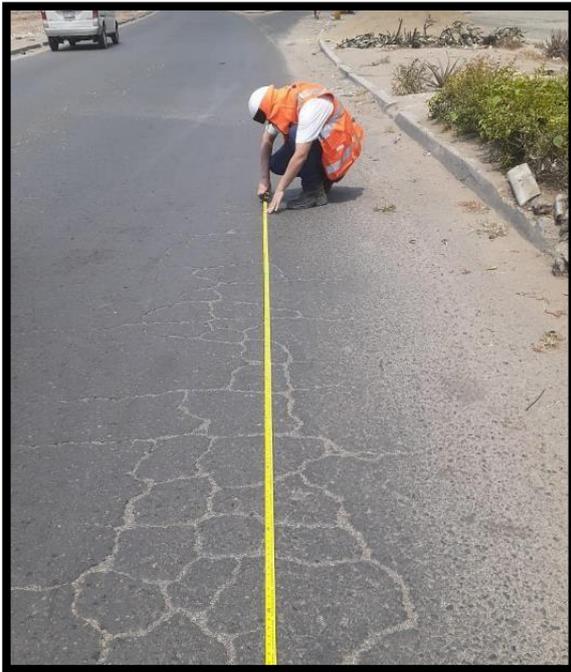
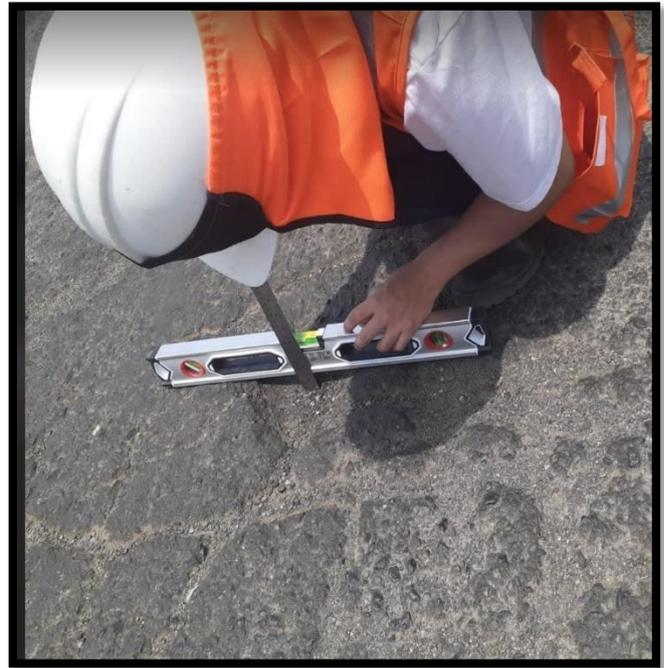
En las evaluaciones que se hicieron al pavimento flexible entre la Av. Guillermo de la Fuente y Av. 22 de agosto, Distrito de Comas, se encontraron diferentes tipos de fallas que fueron analizados por el Método del PCI.

Figura 12. Observación de los tipos de fallas
Fuente: Elaboración propia

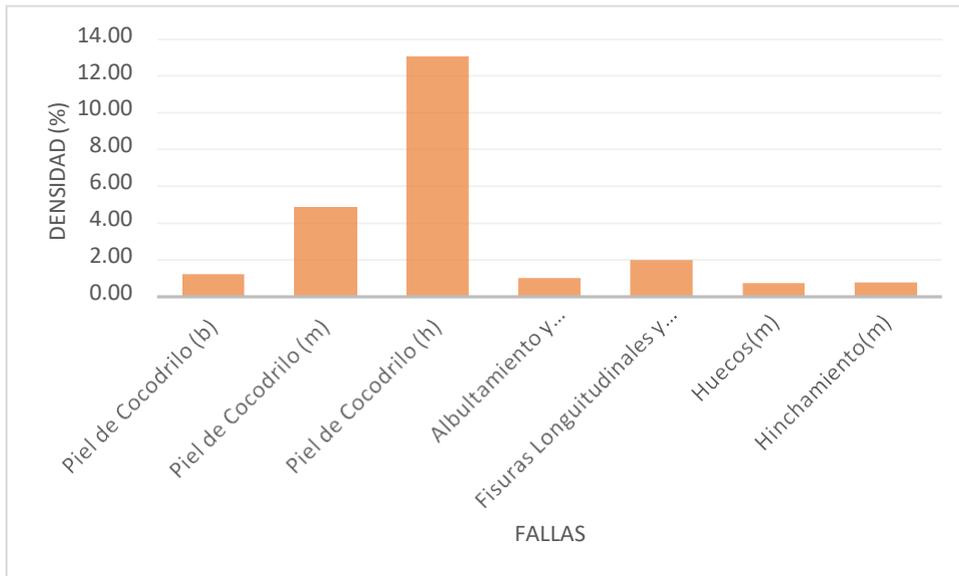
$$Densidad (\%) = \frac{11.16}{229.80} \times 100\% = 4.86\%$$

Figura 13. Estado de la Densidad en la Muestra N°1

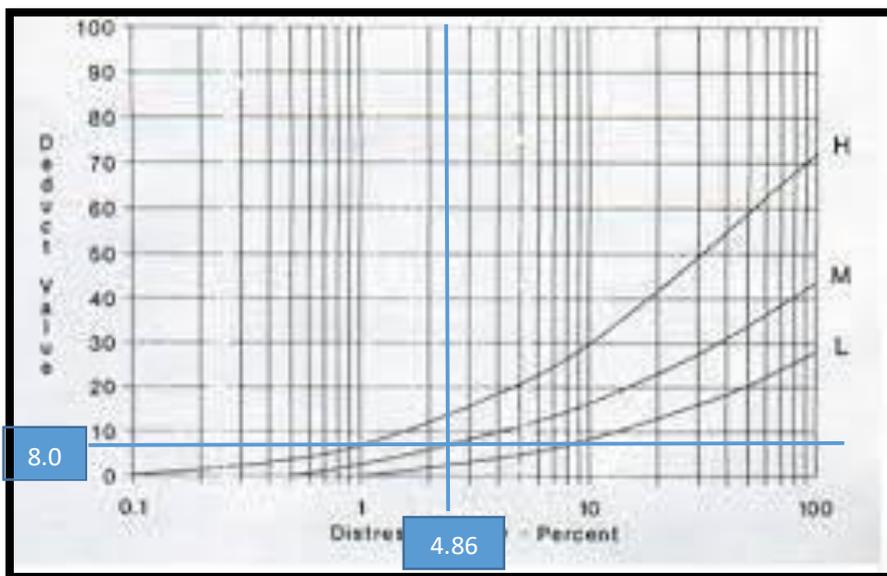
Luego, que obtenemos los valores de la densidad, se consiguieron los valores deducidos de cada tipo de falla de la Unidad de Muestra N°1, según las curvas proporcionadas para el Pavimento Flexible indicados en el Manual Pavement Condition Index (PCI). Ejemplo, para la falla que dimos de ejemplo en la densidad se ingresó a la curva de Valores Deducidos de la Figura N°14 con los valores que obtuvimos de densidad que fue de 4.86% y obtuvimos un Valor deducido de 8.0.

Figura 14. Estado de la Densidad en la Muestra N°1

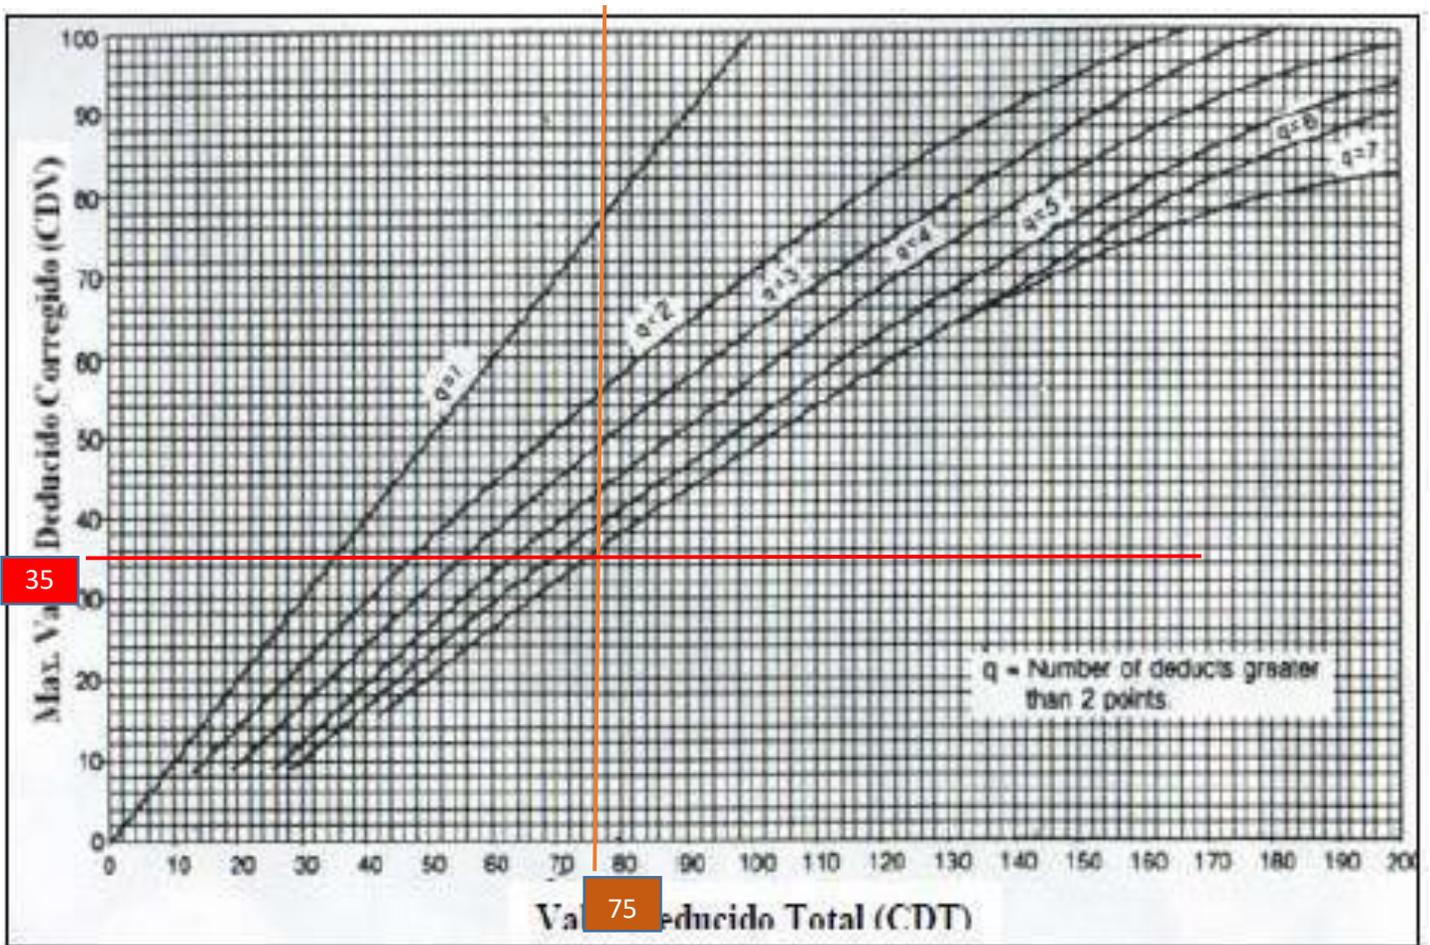
utilizando la Curva de Corrección para Pavimentos de Asfalto como muestra la Figura N°16.

Figura 16. Curva de Corrección de Valores Deducidos de la Unidad de Muestra N°1

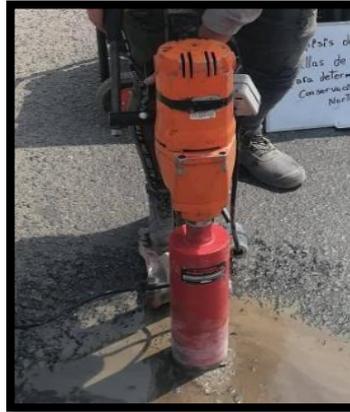
Figura 17. Taladro de Corte de Diamantina
Fuente: Elaboración propia

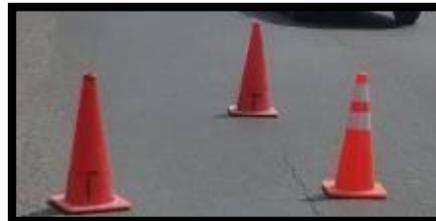
Figura 18. Conos de Seguridad
Fuente: Elaboración propia

- Conos de Seguridad

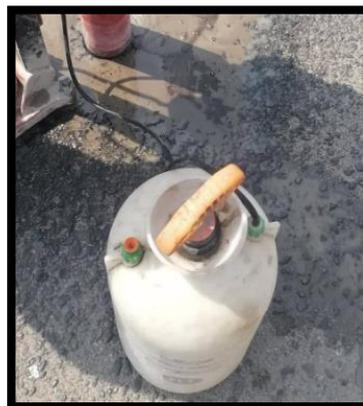
Figura 19. Bidón con Agua
Fuente: Elaboración propia

- Agua

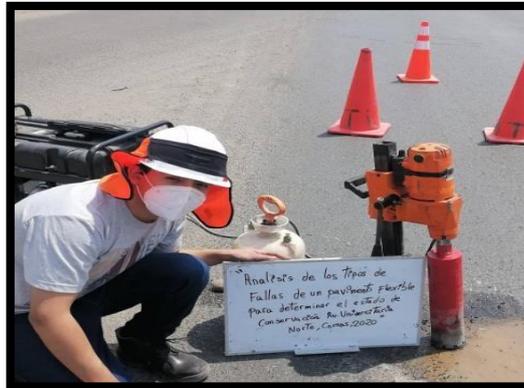
Figura 20. Equipos de extracción y Seguridad
Fuente: Elaboración propia

Para la extracción de las muestras de diamantinas en la Av. Universitaria Norte se tenía que hacer con mucha seguridad por el tema del tránsito vehicular que

hay en dicha zona y el peligro de la extracción. Por ello se usaron los conos de seguridad para evitar choques, etc. También utilizar nuestros EPPS correspondientes para la extracción.

Para extraer la diamantina se debe bombear ya que ello ayudara al taladro a facilitar su perforación en el pavimento, por resultante se empieza a perforar el pavimento para extraer las tres muestras de diamantinas que tendrá 3 pulgadas que luego de ello se llevara al laboratorio para analizarlo.

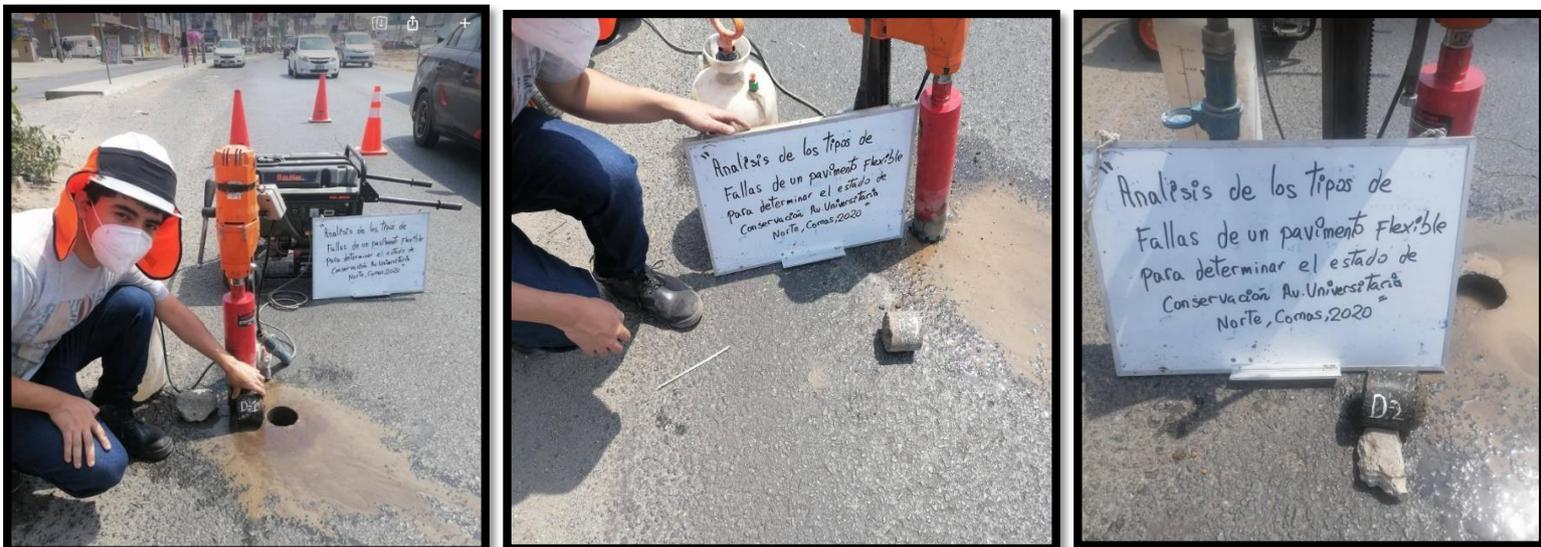
Figura 21. Muestra de las Diamantinas Extraídas
Fuente: Elaboración propia

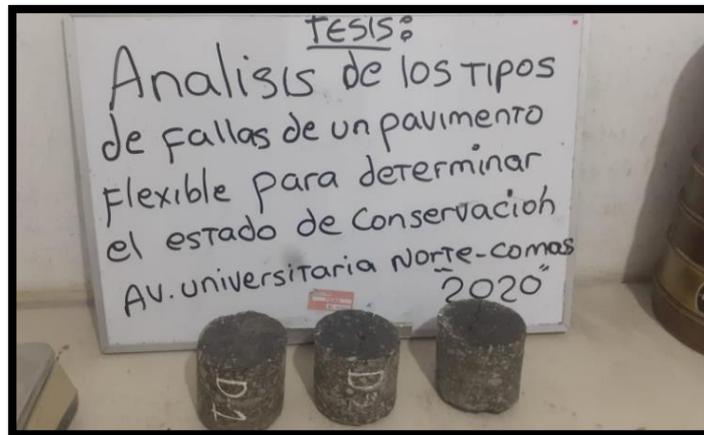
ya en el laboratorio se pesarán y medirán con el vernier para ver los datos de cada una, luego se sumergirán la muestra al agua y después de ello al horno.

Figura 22. Muestra de las Diamantinas en Laboratorio
Fuente: Elaboración propia

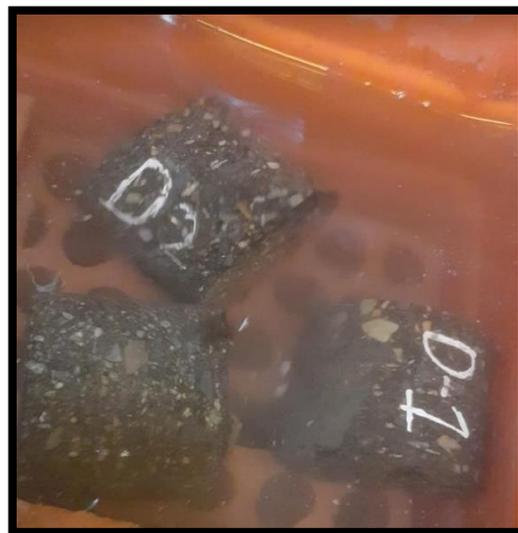
Figura 23. Muestra de las Diamantinas Sumergidas
Fuente: Elaboración propia

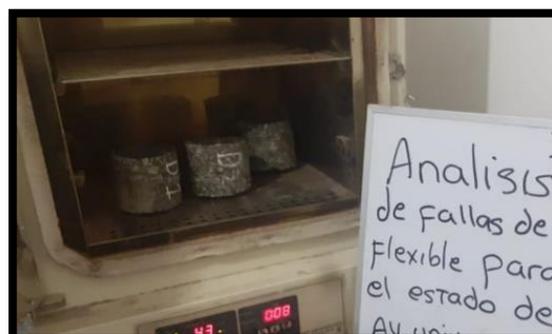
Figura 24. Muestra de las Diamantinas al Horno
Fuente: Elaboración propia

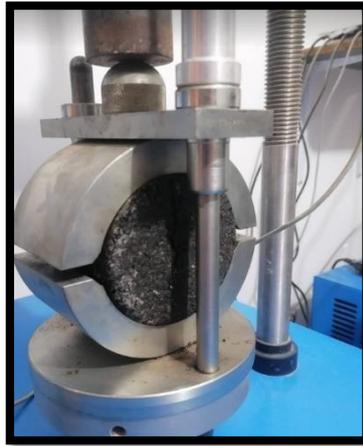
Se coloca la diamantina de una forma diametral con las dos mordazas para poder aplicarle carga, después de eso se medirá la deformación diametral que se le domina flujo, cuanto de flujo, deformación y estabilidad se refiere a la cantidad en Kgf que soporta la muestra.

Figura 25. Muestra de las Diamantinas en forma diametral
Fuente: Elaboración propia

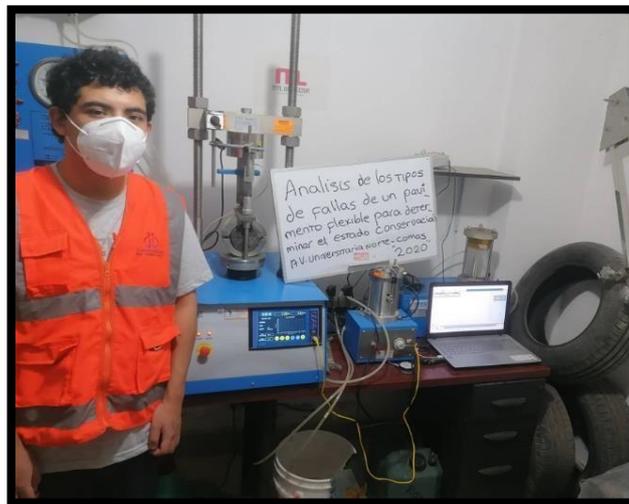
Figura 26. Ensayo de Marshall
Fuente: Elaboración propia

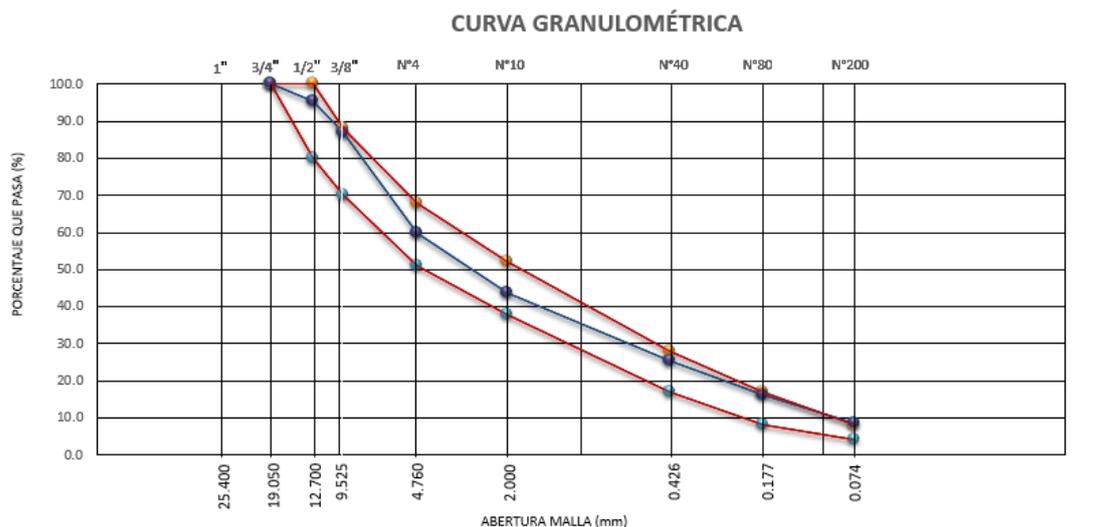
Aquí como se puede observar los porcentajes retenidos, acumulados, y lo que pasa por los tamices 20 y 90.

Figura 27. Curva Granulométrica

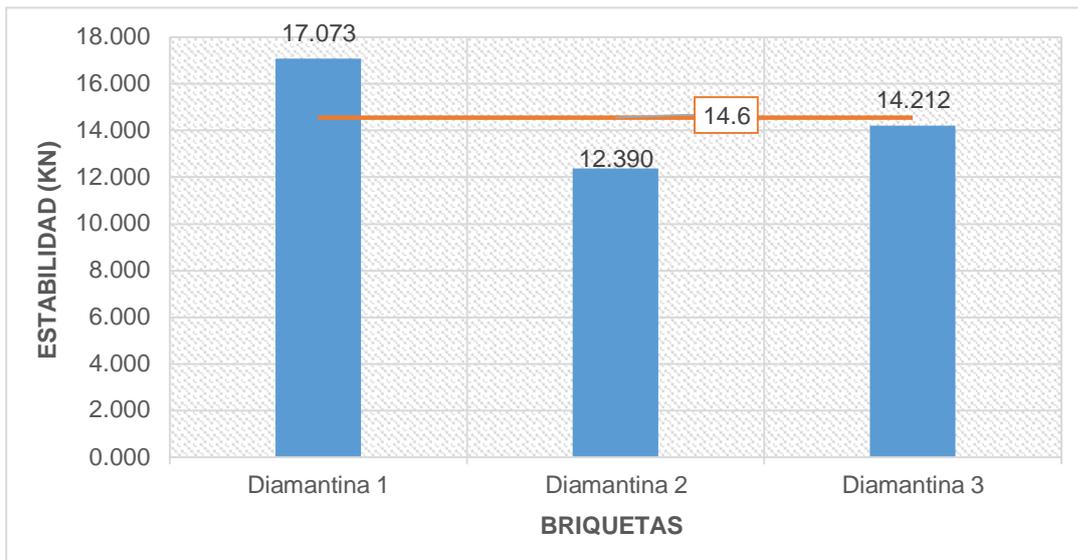
Graficas de las diamantinas de Estabilidad Corregida (KN) y Flujo

Figura 28. Estabilidad Corregida

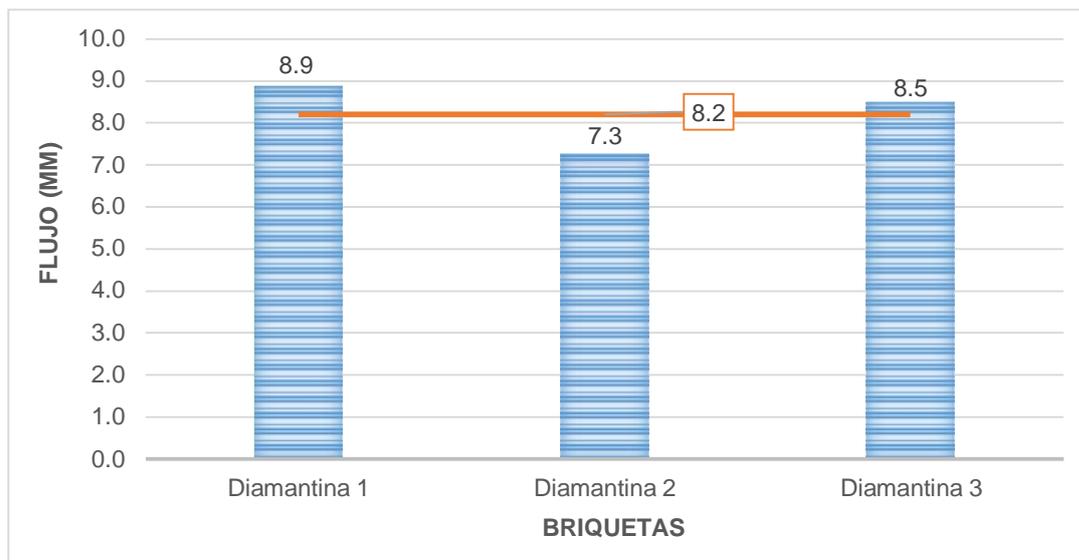
Figura 29. Flujo Carpeta Asfáltica

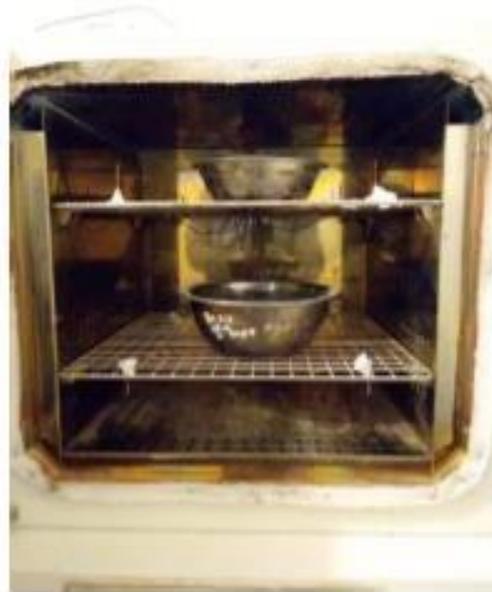
FOTOGRAFÍA DEL MEDIO ISOTERMO

Los sensores del 1 al 4 y del 6 al 9 están ubicados a 5 cm de las paredes laterales y a 6 cm del frente y fondo del equipo.
