Reutilización de losas de concreto en servicio mediante la técnica del  
Rubblizing en la avenida Independencia, Ayacucho - 2021

**TESIS PARA OBTENER EL TÍTULO PROFESIONAL DE  
INGENIERO CIVIL**

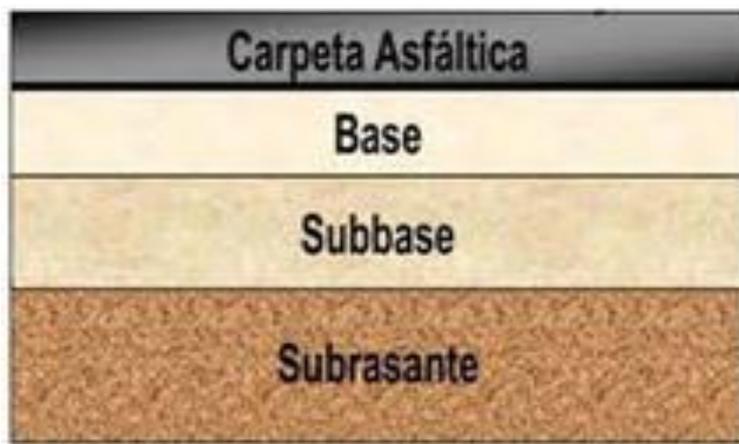
Figura 2. Configuración típica de pavimentos flexibles

1. Carpeta asfáltica
2. Base
3. Subbase
4. Subrasante

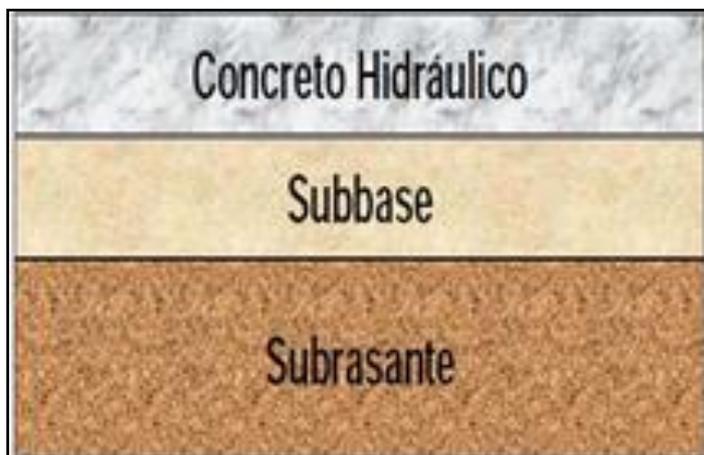
Figura 3. Configuración típica de pavimentos rígidos

Estas capas están apoyadas directamente en la subrasante o en el suelo de fundación.

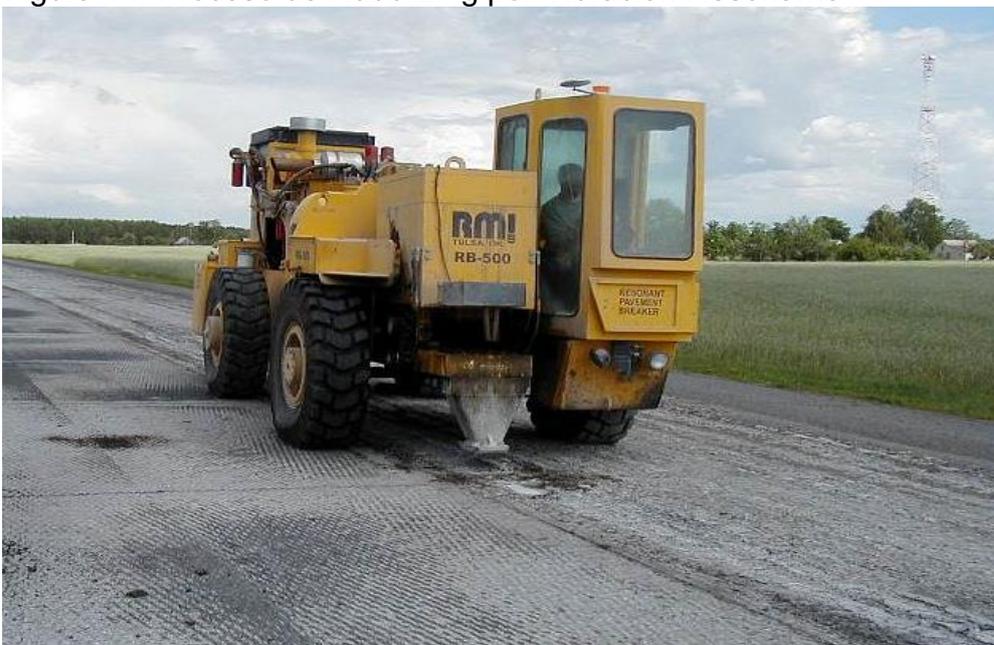
Figura 14. Proceso de Rubblizing por Vibración Resonante

a través de la tecnología vibración y resonancia, indica que, puede realizar la fragmentación hasta 60 cm de espesor en partículas de tamaño uniforme y despega los refuerzos o mallas metálicas que se encontraban embebidos en la capa de la losa para una remoción efectiva. Este proceso de rublización ofrece muchos beneficios a comparación de otros métodos de rehabilitación de las carreteras. Tales como agrietamiento, asentamiento, remoción de escombros fracturados y reemplazo de superficie de hormigón.

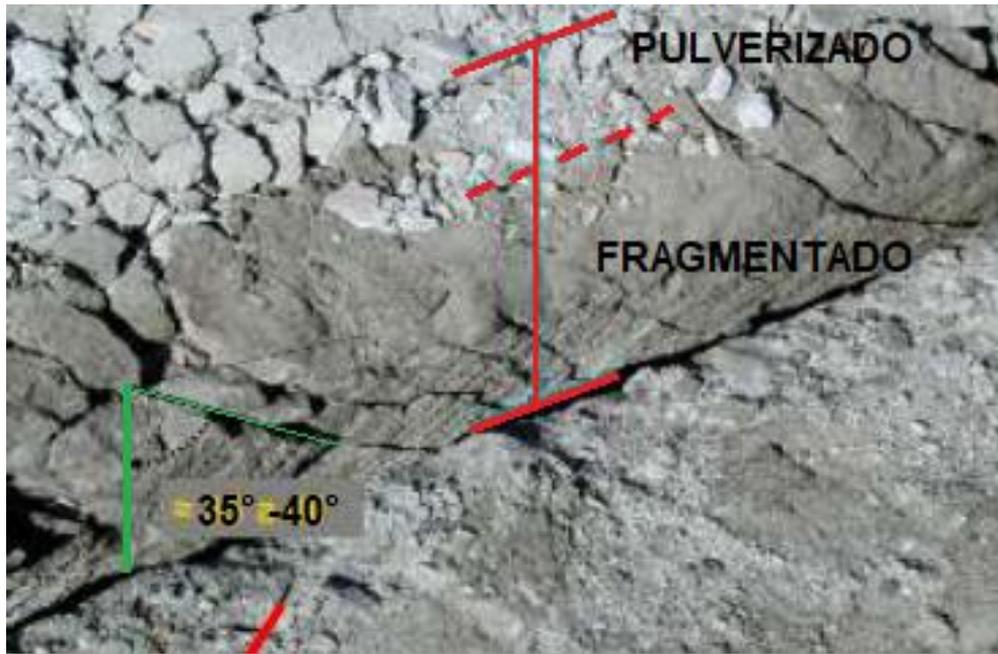
Figura 18. Resultado de losa fracturada mediante vibración resonancia

Una vez que el mazo empieza a vibrar con la amplitud y frecuencia óptimas, en la trituración y pulverización de la losa de concreto, la maquina emplea una velocidad de 10 km/h dependiendo de las características de la losa, es resultado de ese golpe son pedazos de hormigón y fuertemente ligados entre sí, y se asimila a un manto granular de muy buena calidad.

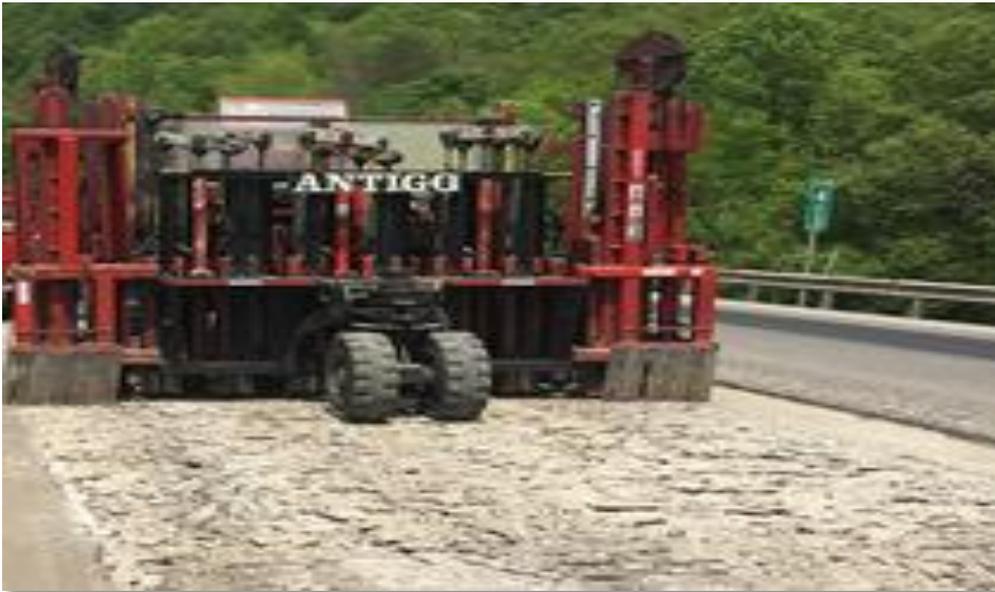
Figura 20. Equipo de desintegración por impacto

(Thenoux, González, & Gonzáles, 2004), este equipo posee entre 12 – 16 martillos con peso propio de 550 kilos en promedio cada uno, montada en pares de dos filas, cada par de martillos se deja caer desde una altura 1.5 m sobre la losa de concreto, realiza este ciclo de caída y nuevamente se levanta y se deja caer este proceso logra impactar 35 veces por minuto como máximo, esta máquina impacta con (alta amplitud, baja frecuencia), la desventaja de emplear este equipo es porque ocasiona daños en la capa adyacente a la loseta de concreto y afectan las instalaciones subterráneas debido al fuerte impacto, además requieres de una compactación pesada con rodillos de alto tonelaje.

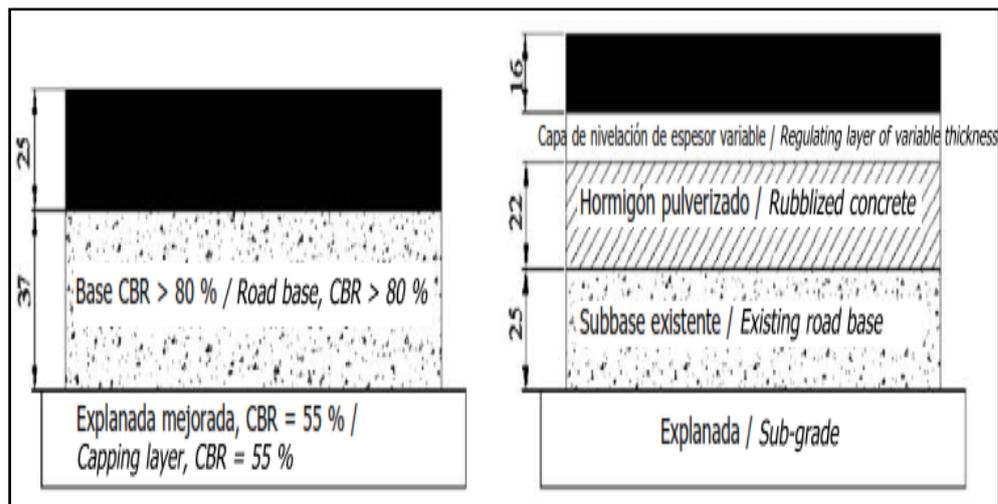
Figura 22. Sección típica de pavimento rublizado

$D_2, D_3$  = Numero de la losa fracturada y base.

$m_2, m_3$  = coeficiente de drenaje para la losa fracturada y la subbase granular

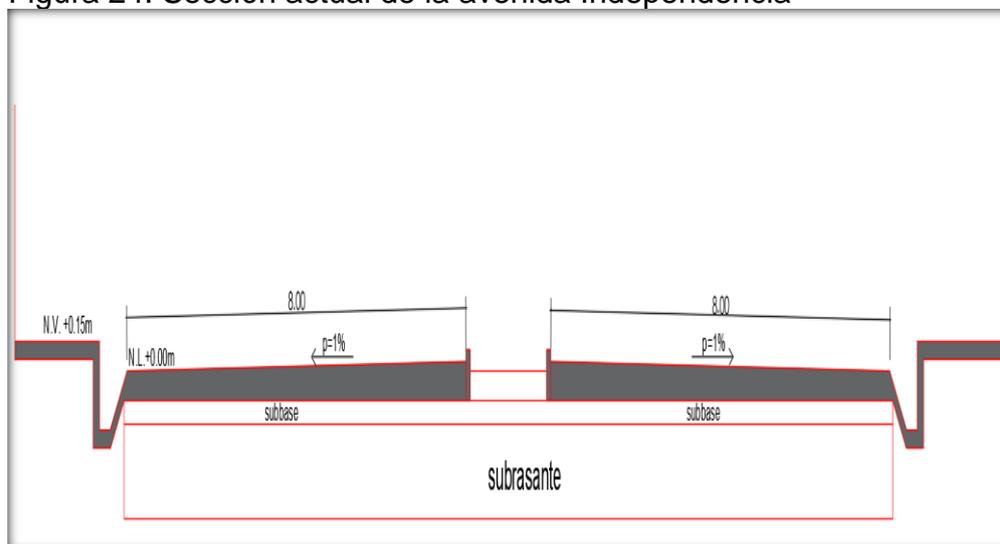
Figura 24. Sección actual de la avenida Independencia

Según la evaluación que se realizó, la avenida cuenta con doble sentido de circulación, asimismo, cada calzada de circulación tiene dimensiones de 8 m, el pendiente de bombeo está a 1% con dirección hacia las cunetas que, están

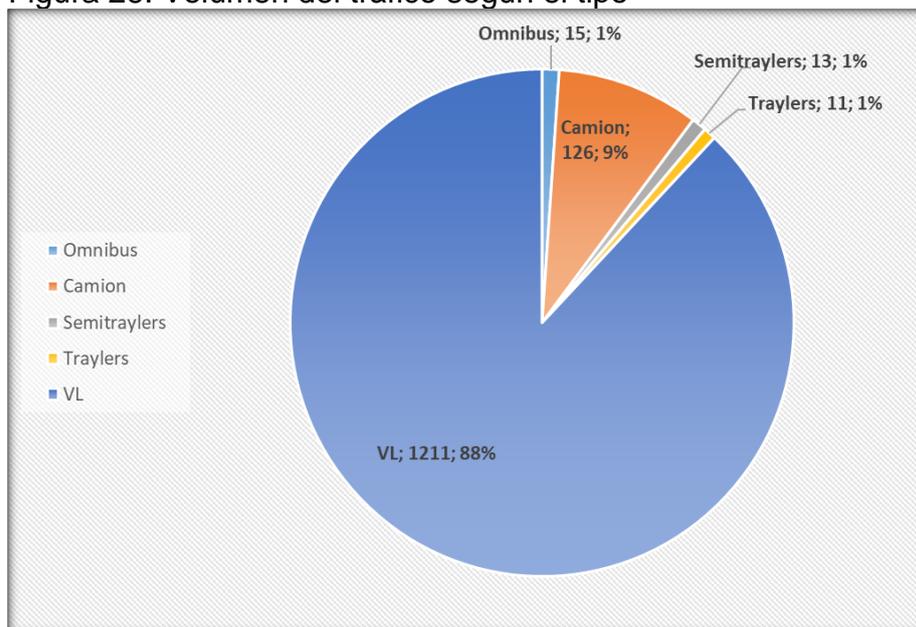
Figura 26. Volumen del tráfico según el tipo

Según el conteo vehicular de acuerdo a los resultados se muestra que, el Índice Medio Diario Semanal (IMDS) es 1376 veh/día que circulan por la avenida, de la misma manera el Índice Medio Diario Anual (IMDA) es 1394 veh/día y por lo tanto el 88% corresponden a la clasificación de vehículos livianos (VL), en seguida se tiene al vehículo de tipo camión con 9%, cabe destacar que esta avenida es más transitada por los vehículos livianos.

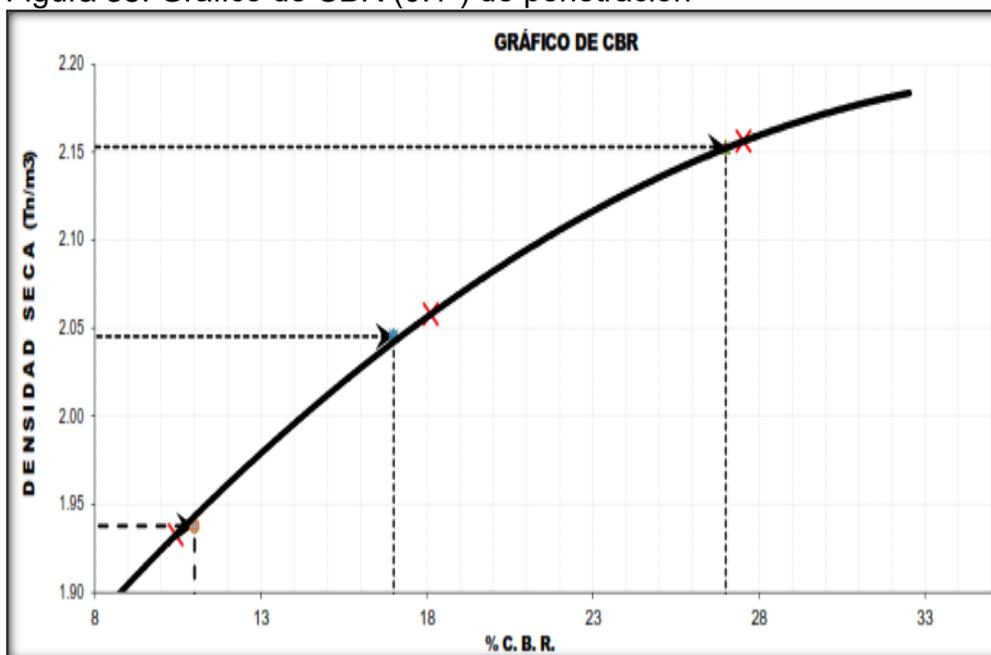
Figura 38. Gráfico de CBR (0.1") de penetración

Los resultados del ensayo para (0.1" de penetración) se muestra de la siguiente manera: CBR al 100% de MDS es 27.0%, CBR al 95% de la MDS 17.0% y CBR al 90% 11.0%.

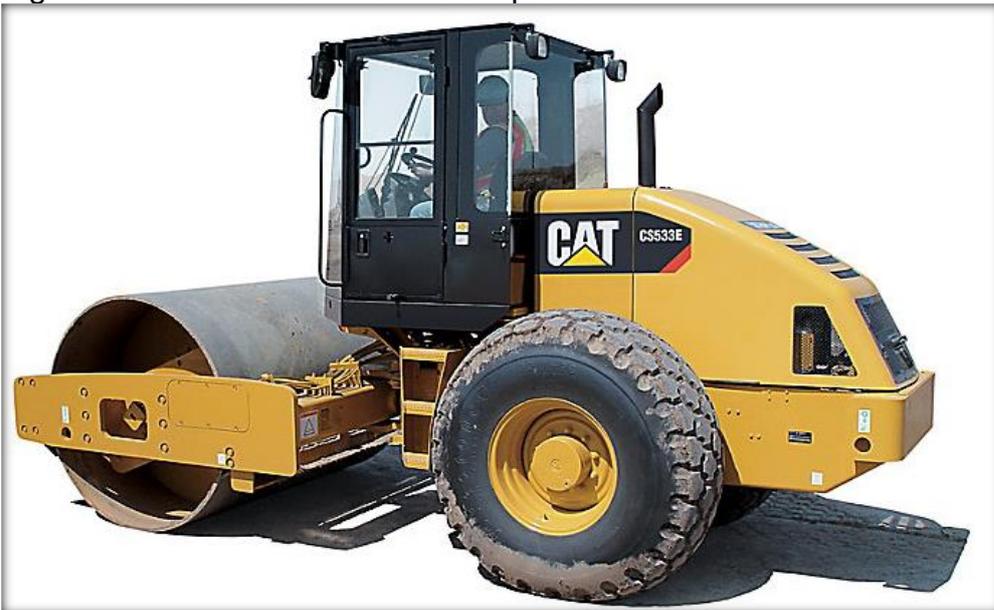
Figura 41. Rodillo liso vibratorio simple de 10 Tn

El equipo de compactación logra ser de rodillo liso vibratorio simple, con amplitud, con una frecuencia distinta. No obstante, dicho rodillo vibratorio deberá contener un peso menor de 10 TN y debiendo estar en correctas condiciones mecánicas.

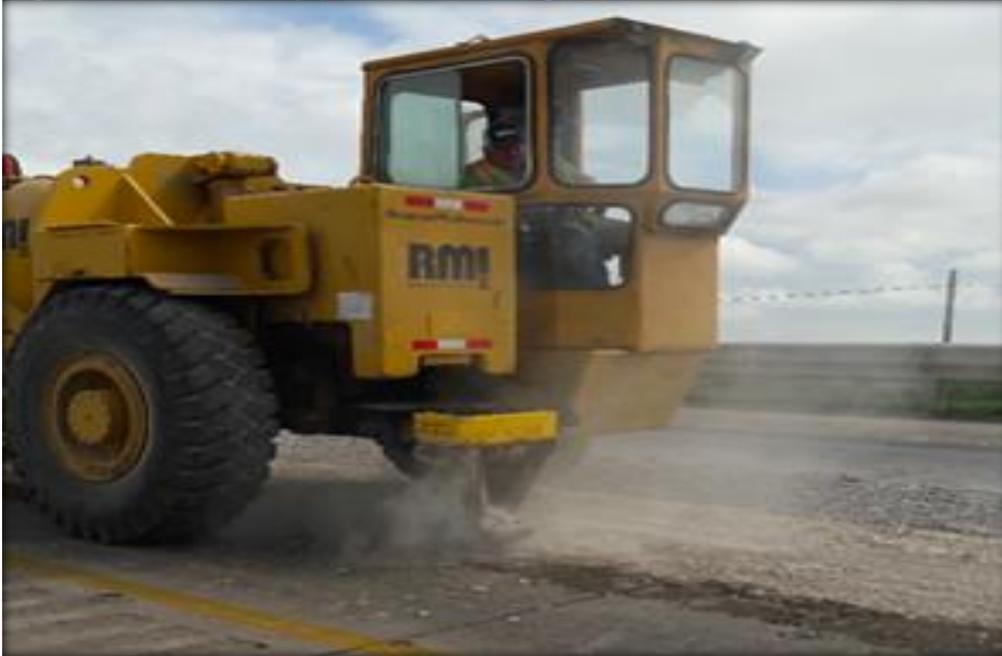
Figura 43. Triturado y pulverizado, fragmentación de losas de concreto

El pulverizado y triturado se realizará en toda la calzada disponible. Si esto no es posible debido a condiciones de proyecto o de tránsito, el equipo deberá siempre pulverizar y triturar losas hasta sus juntas longitudinales (y transversales). Se permite pulverizar y triturar hasta 1,5 veces el ancho de rueda de la losa adyacente, siempre y cuando esta también vaya a ser pulverizada y triturada dentro del mismo proyecto de construcción. Es recomendable que el proceso de pulverizado comience en el borde libre de la losa de concreto, no obstante, si las condiciones constructivas del proyecto lo recomiendan, el operador podrá determinar a realizar el proceso desde el eje de la calzada.

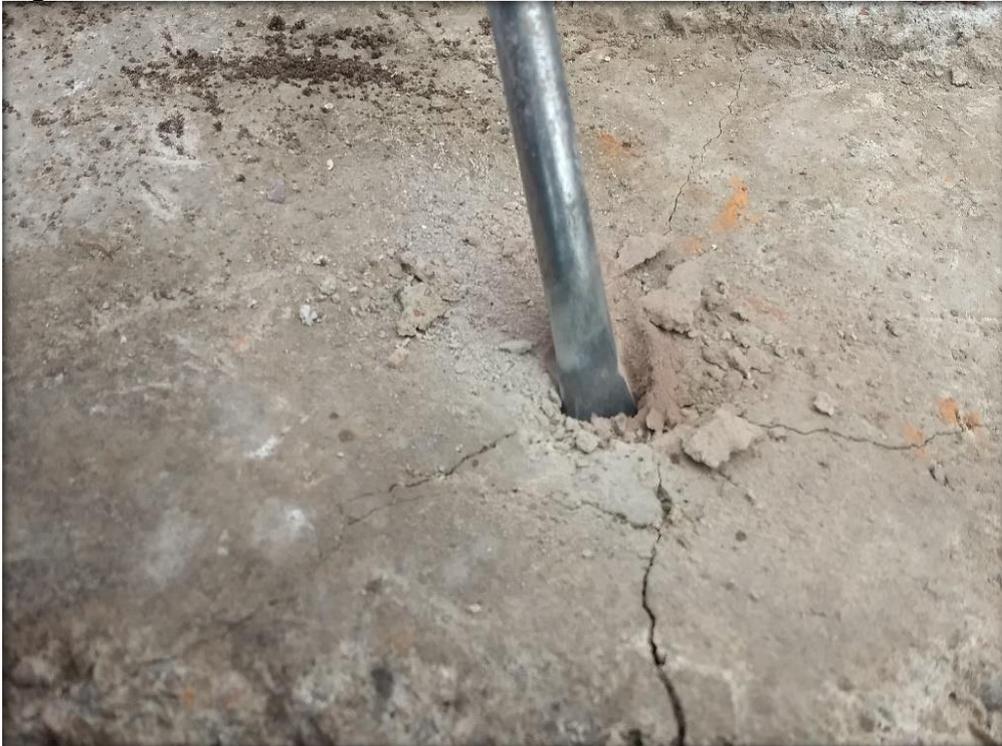
Figura 46. Fractura de losa de concreto con el martillo demoledor

En la imagen se muestra que, al inducir la vibración del martillo demoledor podemos observar que se fractura en forma diagonal desde el punto de impacto del martillo en diferentes direcciones.

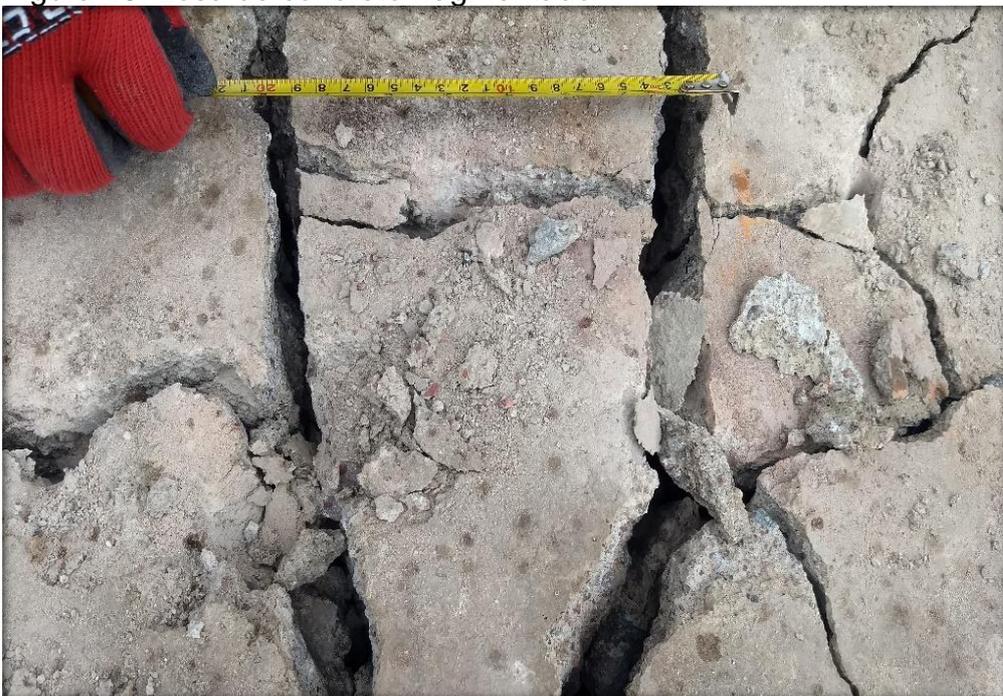
Figura 48. Losa de concreto fragmentado

Como se puede observar en la figura la losa de concreto se ha logrado a fragmentarse en todo su espesor, por el impacto y vibración del martillo se logró agrietarse en forma vertical en tamaños diferentes.

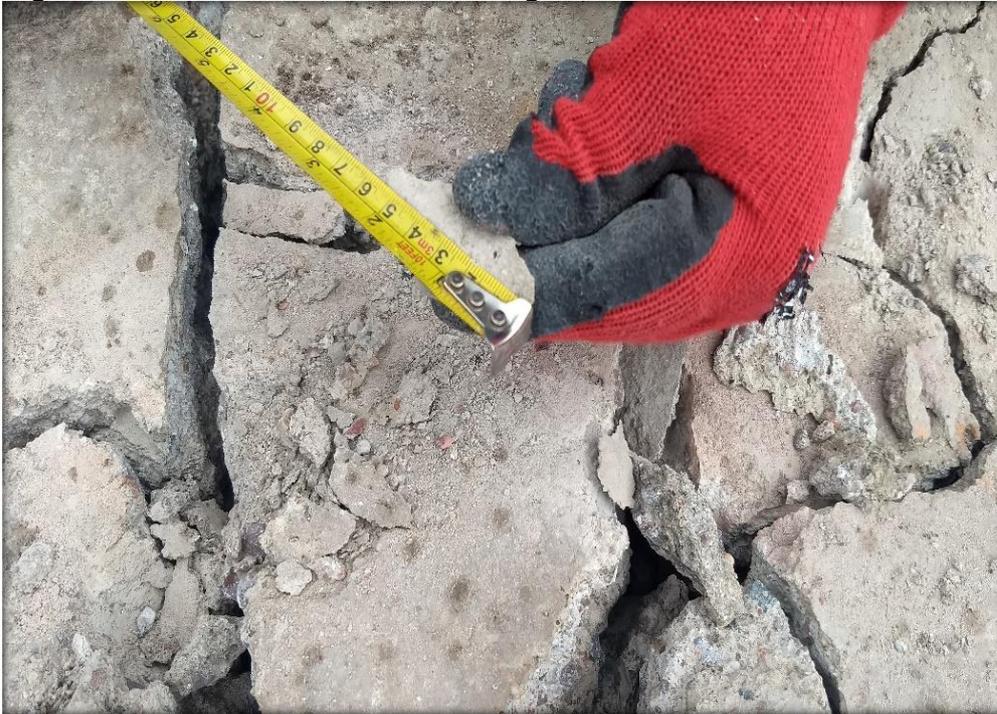
Figura 49. Triturado de la losa en fragmentos

Con la experimentación que se realizó se ha logrado el pulverizado/triturado y fragmentado en su parte inferior, como se puede observar en las figuras se lograron fracturarse en fragmentos de tamaños uniforme, sin embargo, no se asemeja a la particularidad de fragmentación que hace el equipo rompedor resonante mediante la técnica rubblizing, pero si se pudo entender de que, al pulverizar y triturar en partículas pequeñas, estas se acomodan y se entrelazan en las ranuras de los fragmentos.

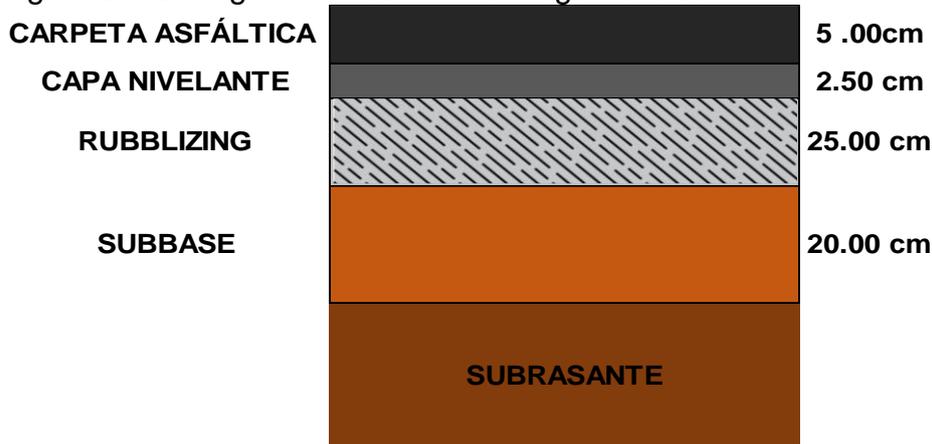
Figura 51. Configuración estructural según el diseño

En relación a lo obtenido, se determinó que la estructura de la vía está configurada de la siguiente manera, espesor de losa de concreto hidráulico 25 cm (10") y el espesor de la subbase de 20 cm (8"). Asimismo, la subbase se conforma con material granular de afirmado apoyado sobre un suelo Grava bien Graduada con Arcilla y Arena, clasificando los suelos según AASHTO A-2-6 (0), un suelo con óptimas características mecánicas y físicas.

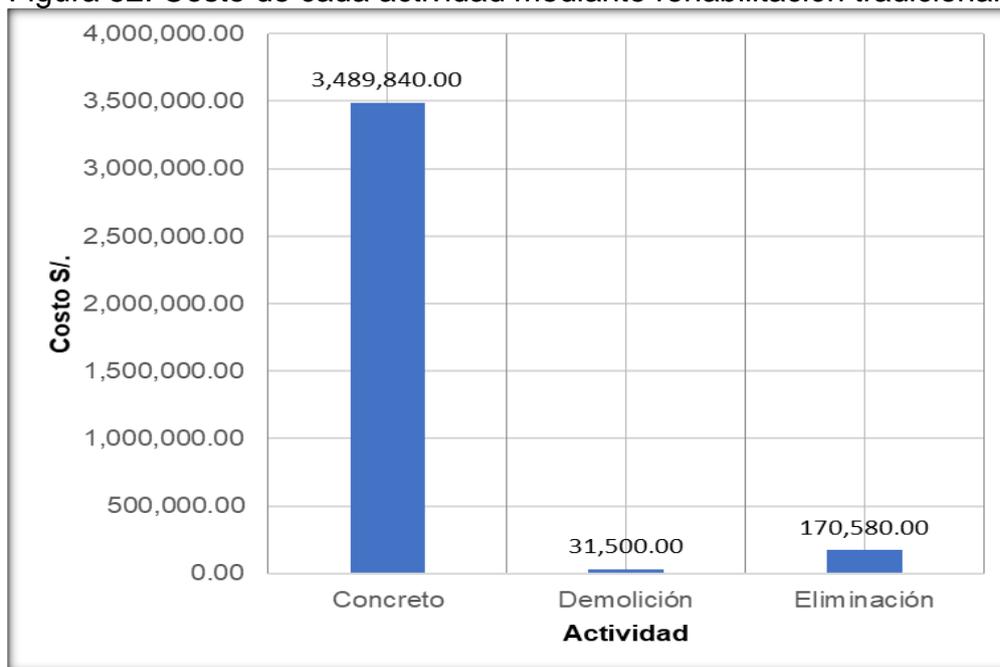
Figura 52. Costo de cada actividad mediante rehabilitación tradicional

Según el análisis de costos mediante la rehabilitación tradicional nos ocasiona en un 25% - 30 % del presupuesto inicial en relación a costo directo. Sin embargo, al emplear otros métodos como es Rubblizing nos permitiría el ahorro en estas actividades mencionados reduciendo los costos.
