ESCUELA PROFESIONAL DE INGENIERÍA CIVIL

Rehabilitación del Pavimento Flexible en la Avenida Cesar Vallejo Tramo
desde la Av. Federico Villareal hasta la Av. Pumacahua y Prolongación
Sanchez Carrión, Trujillo 2021

TESIS PARA OBTENER EL TÍTULO PROFESIONAL DE:

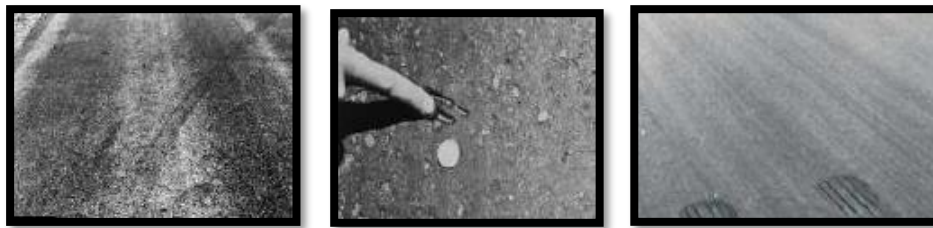
2: M: El asfalto se pega a las llantas y zapatos.

3: H: Desprendimiento del asfalto hacia las llantas de vehículos y zapatos.

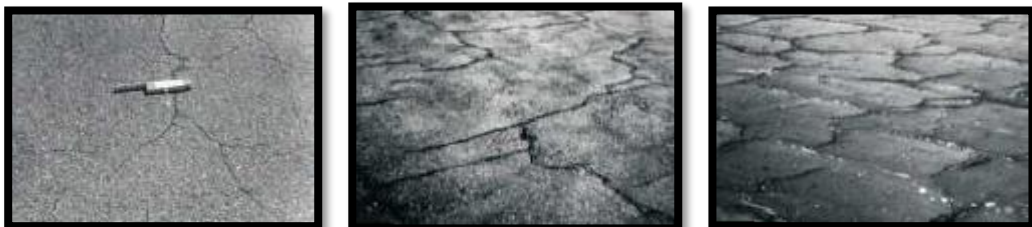
Falla 4: Fisuras en bloque

2: M: Fisuras de mediana severidad.

3: H: Fisuras de alta severidad.

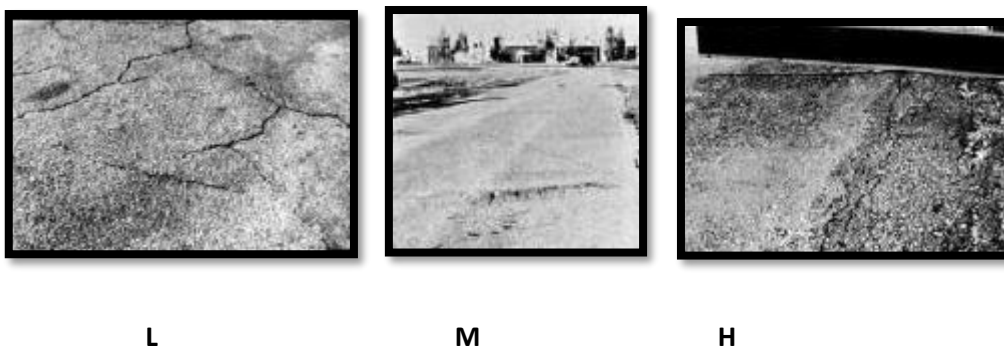
Figura 7. Abultamiento y hundimientos.

3: H: Al paso sobre la zona afectada con un vehículo, las vibraciones del vehículo son tan excesivas que es necesario reducir la velocidad

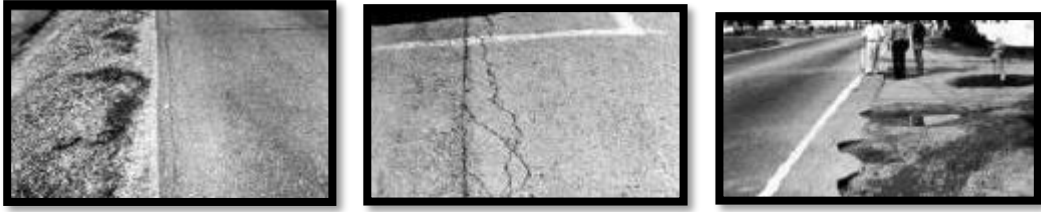
Falla 6: Fisura de borde

2: M: se aprecia un mediano fisuramiento con desprendimiento.

3: H: Existe una desintegración considerable a largo del borde.

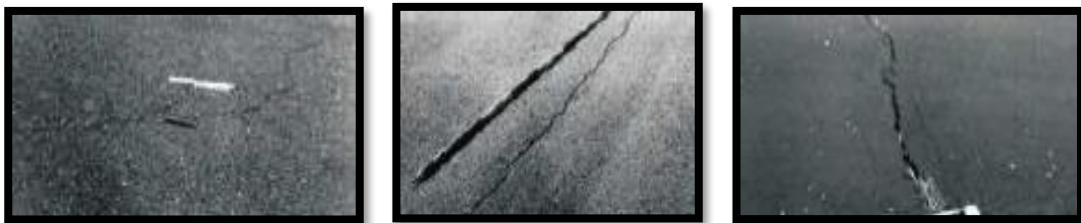
Falla 7: Fisuras longitudinales y transversales

2: M: Fisura sin relleno de ancho mayor o igual a 10 mm y menor de 75 mm.

3: H: fisura sin relleno de ancho mayor a 75mm hasta aproximadamente 100mm.

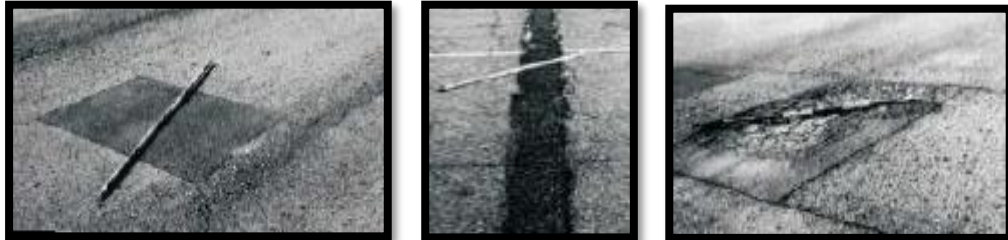
Falla/deterioro 8: Parches y parches de cortes utilitarios

2: M: El parche esta deteriorado en forma moderada, la calidad de tránsito es calificada como de mediana severidad.

3: H: el parche se encuentra muy deteriorado y la calidad de tránsito es de alto severidad.

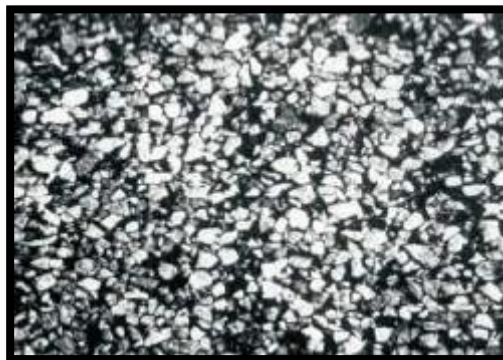
Figura 11. Agregado Pulido

1: No hay niveles de severidad definidos para este tipo de falla. El agregado pulido debe ser claramente notable en la unidad de muestra y la superficie de agregado debe ser suave al tacto.

El agregado pulido no tiene niveles de severidad definidos

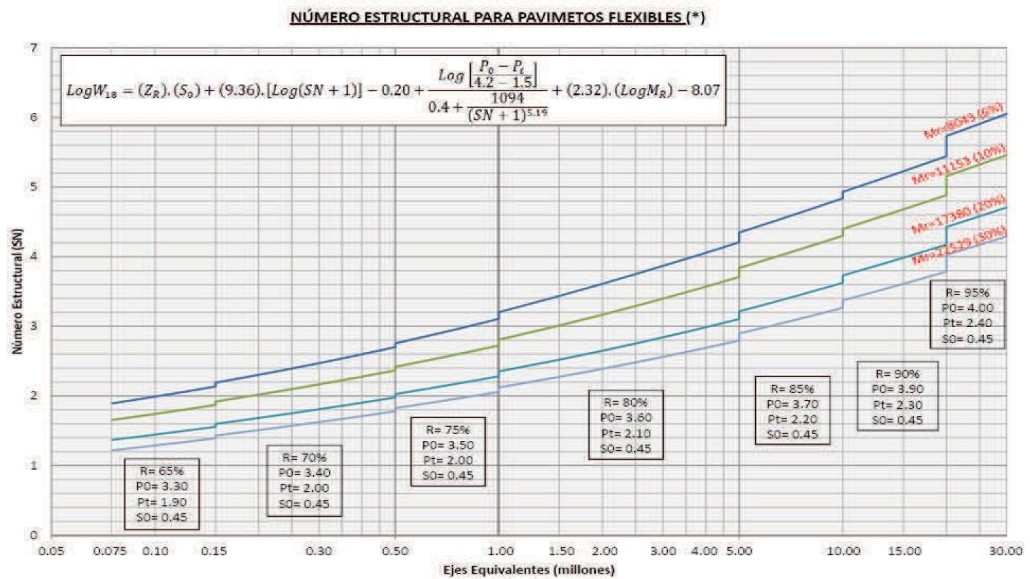
Figura 18. Número Estructural Para Pavimentos Flexibles

En el siguiente gráfico se muestra los diferentes SN para cada intervalo de tráfico expresado en EE y el tipo de suelo:

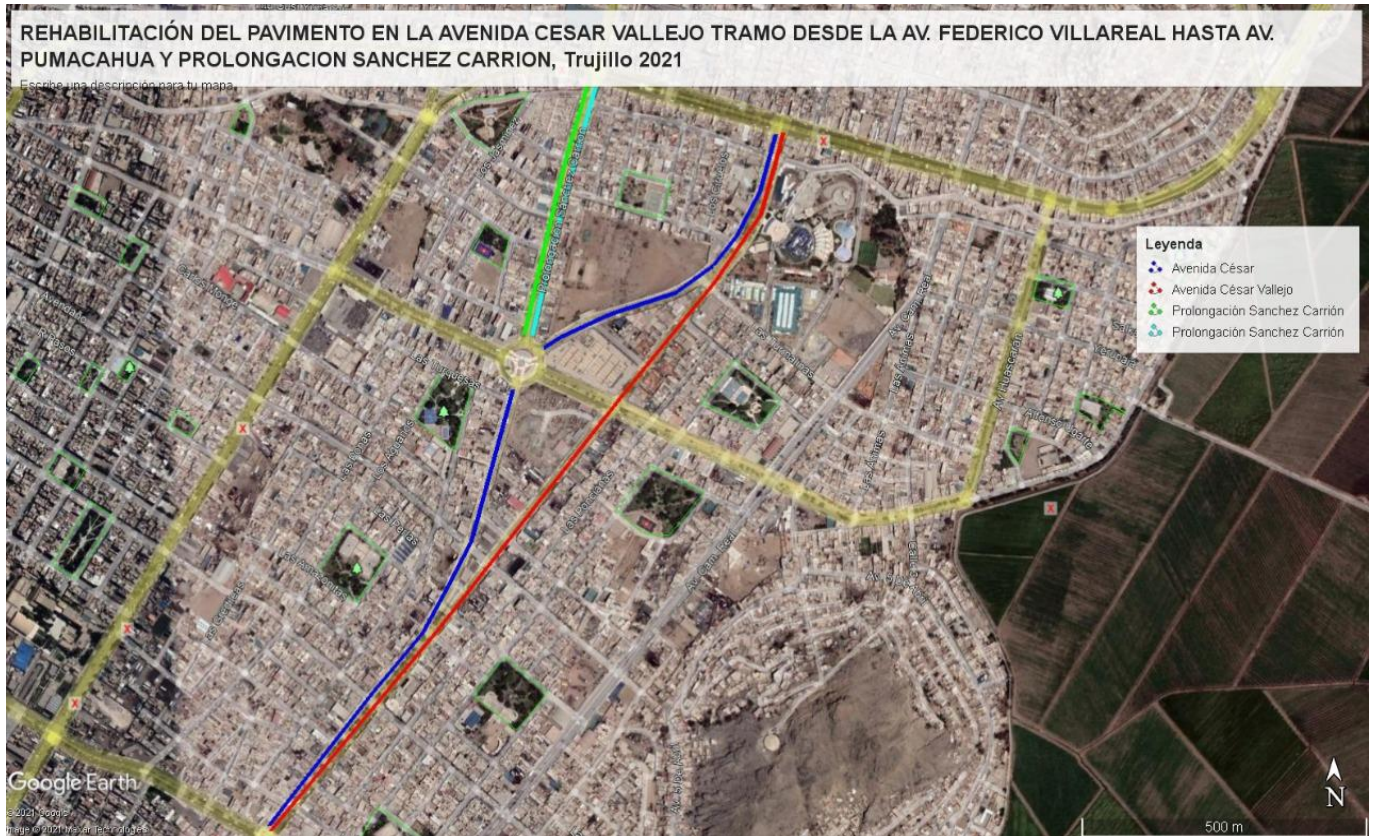
Figura 22. Zona de Estudio

Es uno de los estudios principales para todo proyecto, la cual es el levantamiento topográfico, para el presente proyecto de investigación la cual lleva como título “Rehabilitación del Pavimento Flexible en la Avenida Cesar Vallejo Tramo desde la Av. Federico Villareal hasta la Av. Pumacahua y Prolongación Sanchez Carrión, Trujillo ”, se llevó a cabo el levantamiento utilizando un GPS manual y wincha, además del software como Google Earth Pro, junto

a ella una guía de observación donde se ubicaron todos los puntos con coordenadas UTM y elevaciones; las que fueron procesados en el software Microsoft Excel, para luego ser exportados al software Civil 3D, generándose las curvas de nivel.

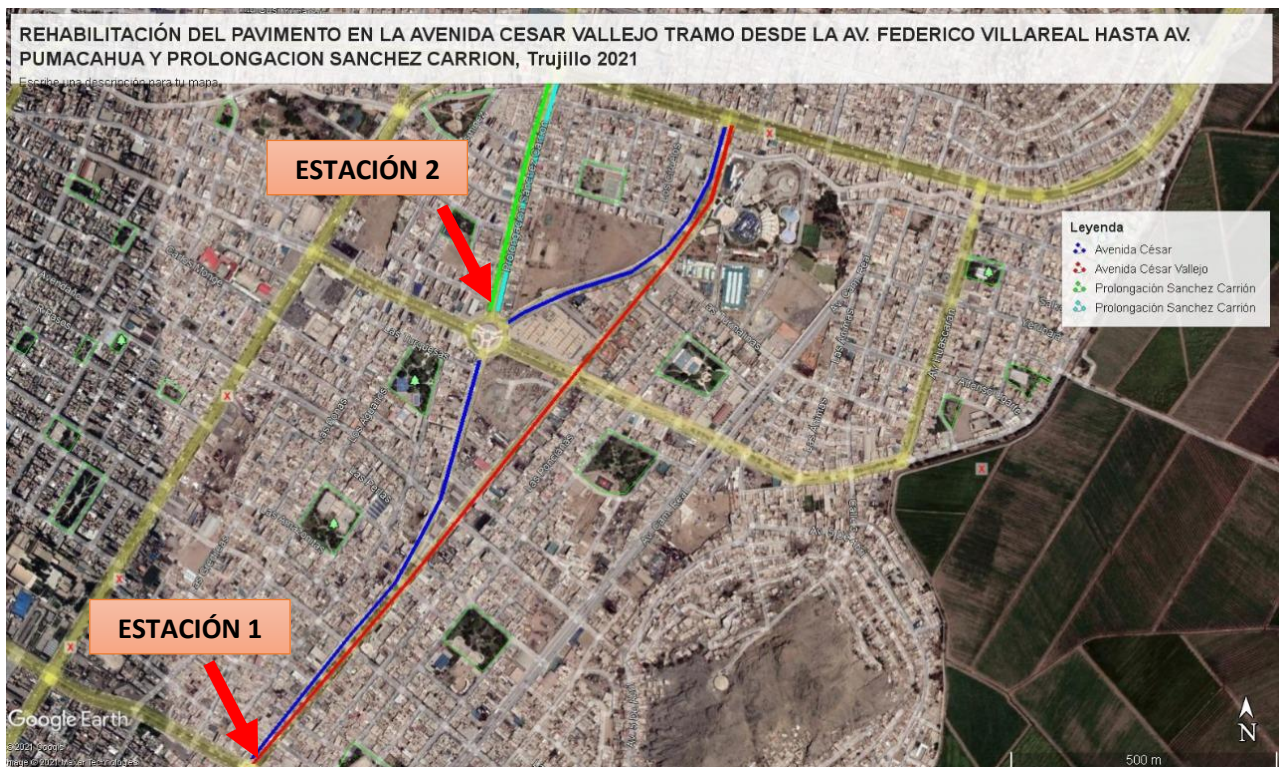
Figura 23. Ubicación de Estaciones de Conteo

Los puntos estratégicos se ubican, en la Av. Cesar vallejo en el tramo de la Av. Federico Villareal y en la Prolongación Sanchez Carrión.

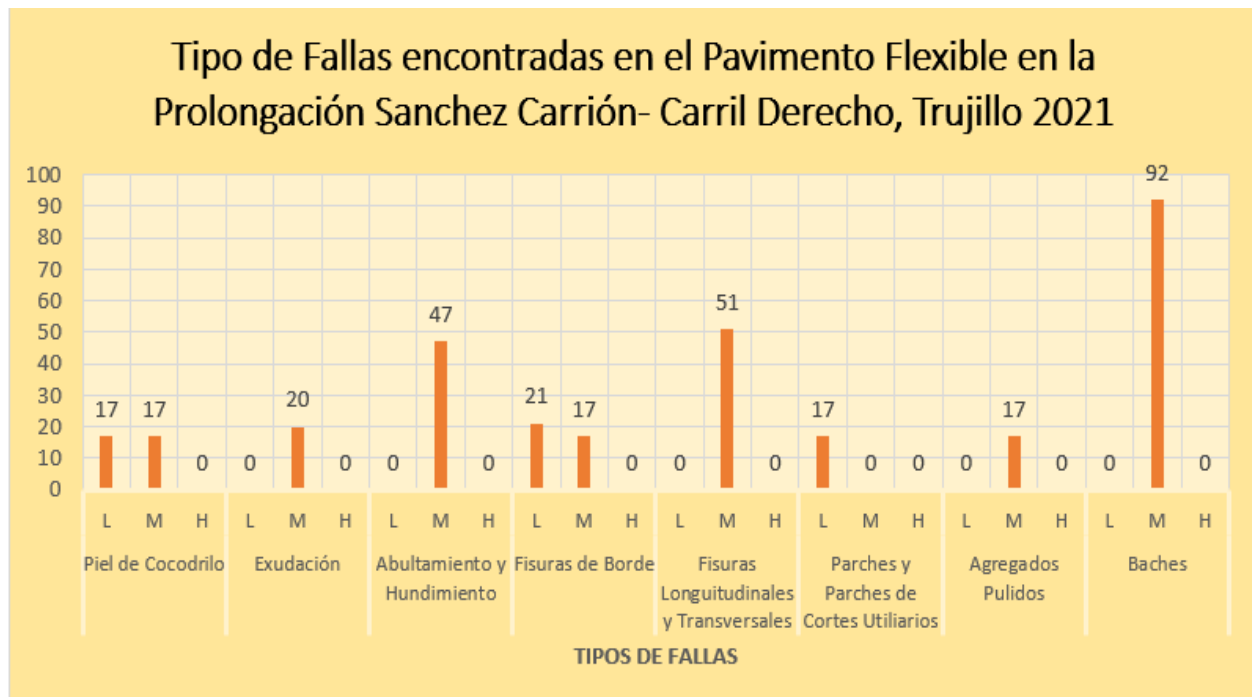
Figura 35. Fallas encontradas en el Pavimento Flexible en la Prolongación Sanchez Carrión- Carril Derecho, Trujillo 2021

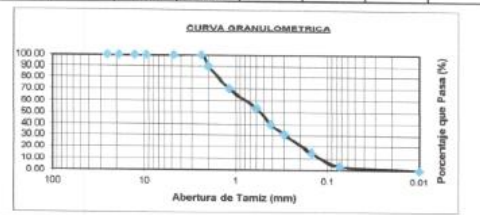
MATERIAL DE LA CALICATA N°05									
PROYECTO DE TESIS "REHABILITACIÓN DEL PAVIMENTO FLEXIBLE EN LA AVENIDA CESAR VALLEJO TRAMO DESDE LA AV. FEDERICO VILLAREAL HASTA AV. PUMACAHUA Y PROLONGACION SANCHEZ CARRION, TRUJILLO 2021"									
SOLICITANTE: LUIS ALONSO SILVA MORALES, JORGE ALBERTO TOMAY CACHO									
Av. César Vallejo									
ANALISIS GRANULOMETRICO ASTM D-422									
MUESTRA DEL FONDO DE LA CALICATA, PRESENTADA POR EL CONSULTOR		Peso muestra inicial (gr.):		1355.00					
		Peso Final de la Muestra (gr.)		1355.00					
		Material Perdido (gr.):		0.00					
Tamiz N°	Abertura mm	Peso Ret.	% Ret. Parc.	% Ret. Acum.	PASA (%)	Descripción			
1"	25.4	0	0.00	0.00	100.00	GRAVA	0.00%		
3/4"	19.05	0	0.00	0.00	100.00	FINOS	100.00%		
1/2"	12.75	0	0.00	0.00	100.00	Passa malla N° 200			
3/8"	9.52	0	0.00	0.00	100.00		3.76%		
N° 4	4.75	0	0.00	0.00	100.00	Clasificación			
N° 8	2.38	0	0.00	0.00	100.00	SUCS			
N° 10	2.00	135	9.96	9.96	90.04	SP

N° 16	1.19	266	19.63	29.59	70.41				
N° 30	0.60	225	16.61	46.20	53.80	Diametros			
N° 40	0.42	192	14.17	60.37	39.63	D10=	0.12mm		
N° 50	0.30	117	8.63	69.00	31.00	D30=	0.29mm		
N° 100	0.15	216	15.94	84.94	15.06	D60=	0.82mm		
N° 200	0.07	153	11.29	96.24	3.76	Cu =	7.07		
PLATO	0.0	51	3.76	100.00	0.00	Cg =	0.89		
		1355		100.00

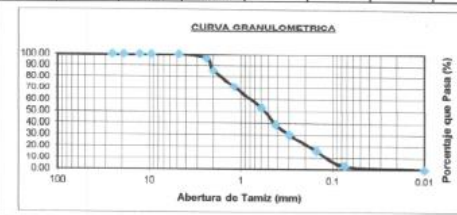
MATERIAL DE LA CALICATA N°06									
PROYECTO DE TESIS "REHABILITACIÓN DEL PAVIMENTO FLEXIBLE EN LA AVENIDA CESAR VALLEJO TRAMO DESDE LA AV. FEDERICO VILLAREAL HASTA AV. PUMACAHUA Y PROLONGACION SANCHEZ CARRION, TRUJILLO 2021"									
SOLICITANTE: LUIS ALONSO SILVA MORALES, JORGE ALBERTO TOMAY CACHO									
Av. César Vallejo									
ANALISIS GRANULOMETRICO ASTM D-422									
MUESTRA DEL FONDO DE LA CALICATA, PRESENTADA POR EL CONSULTOR		Peso muestra inicial (gr.):		1292.00					
		Peso Final de la Muestra (gr.)		1292.00					
		Material Perdido (gr.):		0.00					
Tamiz N°	Abertura mm	Peso Ret.	% Ret. Parc.	% Ret. Acum.	PASA (%)	Descripción			
1"	25.4	0	0.00	0.00	100.00	GRAVA	0.00%		
3/4"	19.05	0	0.00	0.00	100.00	FINOS	100.00%		
1/2"	12.75	0	0.00	0.00	100.00	Passa malla N° 200			
3/8"	9.52	0	0.00	0.00	100.00		3.10%		
N° 4	4.75	0	0.00	0.00	100.00	Clasificación			
N° 8	2.38	50	3.87	3.87	96.13	SUCS			
N° 10	2.00	135	10.45	14.32	85.68	SP

N° 16	1.19	187	14.47	28.79	71.21				
N° 30	0.60	234	18.11	46.90	53.10	Diametros			
N° 40	0.42	189	14.63	61.53	38.47	D10=	0.12mm		
N° 50	0.30	104	8.05	69.58	30.42	D30=	0.48mm		
N° 100	0.15	195	14.32	83.90	16.10	D60=	2.33mm		
N° 200	0.07	168	13.00	96.90	3.10	Cu =	18.96		
PLATO	0.0	40	3.10	100.00	0.00	Cg =	0.81		
		1292		100.00

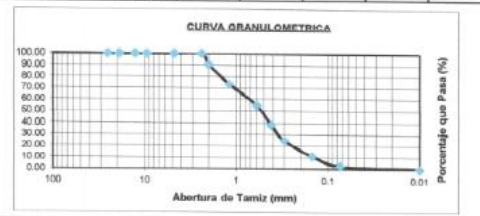
MATERIAL DE LA CALICATA N°13									
PROYECTO DE TESIS "REHABILITACION DEL PAVIMENTO FLEXIBLE EN LA AVENIDA CESAR VALLEJO TRAMO DESDE LA AV. FEDERICO VILLAREAL HASTA AV. PUMACAHUA Y PROLONGACION SANCHEZ CARRION, TRUJILLO 2021"									
SOLICITANTE: LUIS ALONSO SILVA MORALES, JORGE ALBERTO TOMAY CACHO									
Av. César Vallejo									
ANALISIS GRANULOMETRICO ASTM D-422									
MUESTRA DEL FONDO DE LA CALICATA, PRESENTADA POR EL CONSULTOR		Peso muestra inicial (gr.)		1345.00					
		Peso Final de la Muestra (gr.)		1345.00					
		Material Perdido (gr.)		0.00					
Tamiz Nº	Abertura mm	Peso Ret.	% Ret. Parc.	% Ret. Acum.	PASA (%)	Descripción			
1"	25.4	0	0.00	0.00	100.00	GRAVA	0.00%		
3/4"	19.05	0	0.00	0.00	100.00	FINOS	100.00%		
1/2"	12.75	0	0.00	0.00	100.00	Pasa malla N° 200	2.68%		
3/8"	9.52	0	0.00	0.00	100.00				
N° 4	4.75	0	0.00	0.00	100.00	Clasificación			
N° 8	2.38	0	0.00	0.00	100.00	SUCS			
N° 10	2.00	123	9.14	9.14	90.86	SP

N° 16	1.19	234	17.40	26.54	73.46				
N° 30	0.60	249	18.51	45.06	54.94	Diametros			
N° 40	0.42	223	16.58	61.64	38.36	D10=	0.14mm		
N° 50	0.30	185	13.75	75.39	24.61	D30=	0.35mm		
N° 100	0.15	179	13.31	88.70	11.30	D60=	0.75mm		
N° 200	0.07	116	8.62	97.32	2.68	Cu =	5.49		
PLATO	0.0	36	2.68	100.00	0.00	Cg =	1.14		
		1345	100.00

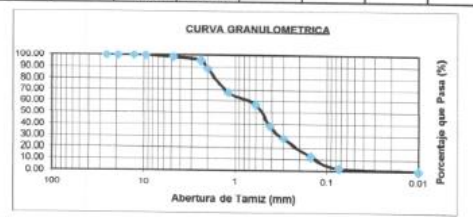
MATERIAL DE LA CALICATA N°17									
PROYECTO DE TESIS "REHABILITACIÓN DEL PAVIMENTO FLEXIBLE EN LA AVENIDA CÉSAR VALLEJO TRAMO DESDE LA AV. FEDERICO VILLAREAL HASTA AV. PUMACAHUA Y PROLONGACION SANCHEZ CARRION, TRUJILLO 2021"									
SOLICITANTE: LUIS ALONSO SILVA MORALES, JORGE ALBERTO TOMAY CACHO									
Av. César Vallejo									
ANALISIS GRANULOMETRICO ASTM D-422									
MUESTRA DEL FONDO DE LA CALICATA, PRESENTADA POR EL CONDUCTOR		Peso muestra inicial (gr.)		1322.00					
		Peso Final de la Muestra (gr.)		1322.00					
		Material Perdido (gr.)		0.00					
Tamiz Nº	Abertura mm	Peso Ret.	% Ret. Parc.	% Ret. Acum.	PASA (%)	Descripción			
1"	25.4	0	0.00	0.00	100.00	GRAVA	1.59%		
3/4"	19.05	0	0.00	0.00	100.00	FINOS	98.41%		
1/2"	12.75	0	0.00	0.00	100.00	Pasa malla Nº 200			
3/8"	9.52	0	0.00	0.00	100.00	2.27%			
Nº 4	4.75	21	1.59	1.59	98.41	Clasificación			
Nº 8	2.38	36	2.72	4.31	95.69	SUCS			
Nº 10	2.00	91	6.88	11.20	88.80	SP

Nº 16	1.19	280	21.18	32.38	67.62				
Nº 30	0.60	141	10.67	43.04	56.96	Diametros			
Nº 40	0.42	246	18.61	61.65	38.35	D10=	0.13mm		
Nº 50	0.30	142	10.74	72.39	27.61	D30=	0.33mm		
Nº 100	0.15	202	15.28	87.67	12.33	D60=	0.77mm		
Nº 200	0.07	133	10.06	97.73	2.27	Cu =	5.80		
PLATO	0.0	30	2.27	100.00	0.00	Cg =	1.05		
		1322	100.00

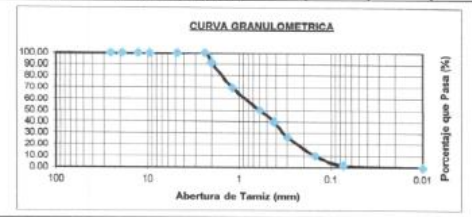
MATERIAL DE LA CALICATA N°18									
PROYECTO DE TESIS "REHABILITACIÓN DEL PAVIMENTO FLEXIBLE EN LA AVENIDA CÉSAR VALLEJO TRAMO DESDE LA AV. FEDERICO VILLAREAL HASTA AV. PUMACAHUA Y PROLONGACION SANCHEZ CARRION, TRUJILLO 2021"									
SOLICITANTE: LUIS ALONSO SILVA MORALES, JORGE ALBERTO TOMAY CACHO									
Av. César Vallejo									
ANALISIS GRANULOMETRICO ASTM D-422									
MUESTRA DEL FONDO DE LA CALICATA, PRESENTADA POR EL CONDUCTOR		Peso muestra inicial (gr.)		1177.00					
		Peso Final de la Muestra (gr.)		1177.00					
		Material Perdido (gr.)		0.00					
Tamiz Nº	Abertura mm	Peso Ret.	% Ret. Parc.	% Ret. Acum.	PASA (%)	Descripción			
1"	25.4	0	0.00	0.00	100.00	GRAVA	0.00%		
3/4"	19.05	0	0.00	0.00	100.00	FINOS	100.00%		
1/2"	12.75	0	0.00	0.00	100.00	Pasa malla Nº 200			
3/8"	9.52	0	0.00	0.00	100.00	1.87%			
Nº 4	4.75	0	0.00	0.00	100.00	Clasificación			
Nº 8	2.38	0	0.00	0.00	100.00	SUCS			
Nº 10	2.00	100	8.50	8.50	91.50	SP

Nº 16	1.19	256	21.75	30.25	69.75				
Nº 30	0.60	230	19.54	49.79	50.21	Diametros			
Nº 40	0.42	123	10.45	60.24	39.76	D10=	0.15mm		
Nº 50	0.30	156	13.25	73.49	26.51	D30=	0.33mm		
Nº 100	0.15	190	16.14	89.63	10.37	D60=	0.90mm		
Nº 200	0.07	100	8.50	98.13	1.87	Cu =	6.10		
PLATO	0.0	22	1.87	100.00	0.00	Cg =	0.84		
		1177	100.00

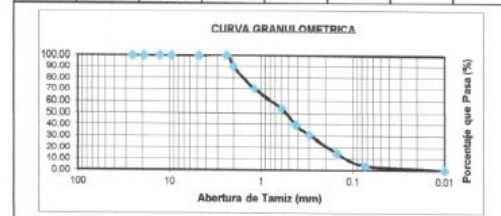
MATERIAL DE LA CALICATA N°20									
PROYECTO DE TESIS "REHABILITACIÓN DEL PAVIMENTO FLEXIBLE EN LA AVENIDA CESAR VALLEJO TRAMO DESDE LA AV. FEDERICO VILLAREAL HASTA AV. PUMACAHUA Y PROLONGACION SANCHEZ CARRION, TRUJILLO 2021"									
SOLICITANTE: LUIS ALONSO SILVA MORALES, JORGE ALBERTO TOMAY CACHO									
Prol. Sánchez Carrión									
ANALISIS GRANULOMETRICO ASTM D-422									
MUESTRA DEL FONDO DE LA CALICATA, PRESENTADA POR EL CONSULTOR		Peso muestra inicial (gr.)		1296.00					
		Peso Final de la Muestra (gr.)		1296.00					
		Material Perdido (gr.)		0.00					
Tamiz N°	Abertura mm	Peso Ret.	% Ret. Parc.	% Ret. Acum.	PASA (%)	Descripción			
1"	25.4	0	0.00	0.00	100.00	GRAVA	0.00%		
3/4"	19.05	0	0.00	0.00	100.00	FINOS	100.00%		
1/2"	12.75	0	0.00	0.00	100.00	Pesa malla N° 200			
3/8"	9.52	0	0.00	0.00	100.00		3.78%		
N° 4	4.75	0	0.00	0.00	100.00	Clasificación			
N° 8	2.36	0	0.00	0.00	100.00	SUCS			
N° 10	2.00	129	9.95	9.95	90.05	SP

N° 16	1.19	255	19.68	29.63	70.37				
N° 30	0.60	215	16.59	46.22	53.78	Dímetros			
N° 40	0.42	184	14.20	60.42	39.58	D10=	0.12mm		
N° 50	0.30	112	8.64	69.06	30.94	D30=	0.29mm		
N° 100	0.15	206	15.90	84.95	15.05	D60=	0.82mm		
N° 200	0.07	146	11.27	96.22	3.78	Cu =	7.08		
PLATO	0.0	49	3.78	100.00	0.00	Cg =	0.89		
		1296	100.00

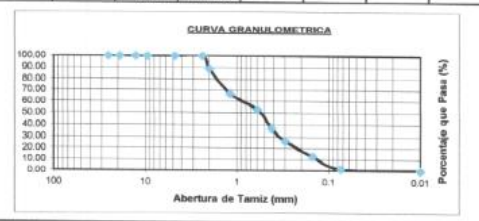
MATERIAL DE LA CALICATA N°22									
PROYECTO DE TESIS "REHABILITACION DEL PAVIMENTO FLEXIBLE EN LA AVENIDA CESAR VALLEJO TRAMO DESDE LA AV. FEDERICO VILLAREAL HASTA AV. PUMACAHUA Y PROLONGACION SANCHEZ CARRION, TRUJILLO 2021"									
SOLICITANTE: LUIS ALONSO SILVA MORALES, JORGE ALBERTO TOMAY CACHO									
Av. César Vallejo									
ANALISIS GRANULOMETRICO ASTM D-422									
MUESTRA DEL FONDO DE LA CALICATA, PRESENTADA POR EL CONSULTOR		Peso muestra inicial (gr.)		1227.00					
		Peso Final de la Muestra (gr.)		1227.00					
		Material Perdido (gr.)		0.00					
Tamiz Nº	Abertura mm	Peso Ret.	% Ret. Parc.	% Ret. Acum.	PASA (%)	Descripción			
1"	25.4	0	0.00	0.00	100.00	GRAVA	0.00%		
3/4"	19.05	0	0.00	0.00	100.00	FINOS	100.00%		
1/2"	12.75	0	0.00	0.00	100.00	Pasa malla Nº 200			
3/8"	9.52	0	0.00	0.00	100.00		1.47%		
Nº 4	4.75	0	0.00	0.00	100.00		Clasificación		
Nº 8	2.38	0	0.00	0.00	100.00		SUCS		
Nº 10	2.00	136	11.08	11.08	88.92		SP

Nº 16	1.19	271	22.09	33.17	66.83				
Nº 30	0.60	171	13.94	47.11	52.89		Diametros		
Nº 40	0.42	192	15.65	62.75	37.25		D10=	0.13mm	
Nº 50	0.30	133	10.84	73.59	26.41		D30=	0.34mm	
Nº 100	0.15	167	13.61	87.20	12.80		D60=	0.90mm	
Nº 200	0.07	139	11.33	98.53	1.47		Cu =	6.96	
PLATO	0.0	18	1.47	100.00	0.00		Cg =	0.96	
		1227	100.00

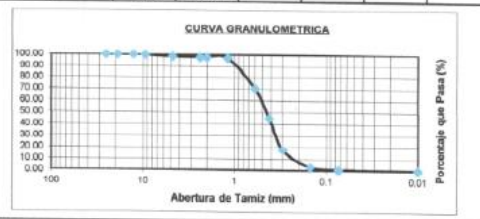
MATERIAL DE LA CALICATA N°23							
PROYECTO DE TESIS "REHABILITACION DEL PAVIMENTO FLEXIBLE EN LA AVENIDA CESAR VALLEJO TRAMO DESDE LA AV. FEDERICO VILLAREAL HASTA AV. PUMACAHUA Y PROLONGACION SANCHEZ CARRION, TRUJILLO 2021"							
SOLICITANTE: LUIS ALONSO SILVA MORALES, JORGE ALBERTO TOMAY CACHO							
Av. César Vallejo							
ANALISIS GRANULOMETRICO ASTM D-422							
MUESTRA DEL FONDO DE LA CALICATA, PRESENTADA POR EL CONSULTOR		Peso muestra inicial (gr.)		1022.00			
		Peso Final de la Muestra (gr.)		1022.00			
		Material Perdido (gr.)		0.00			
Tamiz Nº	Abertura mm	Peso Ret.	% Ret. Parc.	% Ret. Acum.	PASA (%)	Descripción	
1"	25.4	0	0.00	0.00	100.00	GRAVA	1.00%
3/4"	19.05	0	0.00	0.00	100.00	FINOS	98.34%
1/2"	12.75	0	0.00	0.00	100.00	Pasa malla N° 200	
3/8"	9.52	0	0.00	0.00	100.00		0.29%
N° 4	4.75	17	1.66	1.66	98.34	Clasificación	
N° 6	2.50	6	0.59	2.25	97.75	SUCS	
N° 10	2.00	0	0.00	2.25	97.75	SP	
N° 16	1.19	6	0.59	2.84	97.16

N° 30	0.60	276	26.91	29.75	70.25	Dímetros	
N° 40	0.42	256	24.95	54.70	45.30	D10=	0.22mm
N° 50	0.30	279	27.30	82.00	18.00	D30=	0.35mm
N° 100	0.15	156	15.26	97.26	2.74	D60=	0.53mm
N° 200	0.07	26	2.45	99.71	0.29	Cu =	2.38
PLATO	0.0	3	0.29	100.00	0.00	Cg =	1.07
		1022	100.00

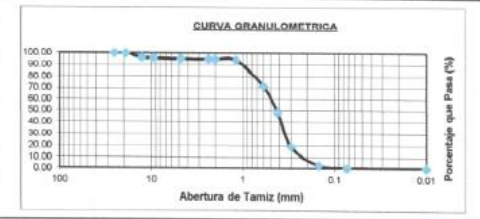
MATERIAL DE LA CALICATA N°24							
PROYECTO DE TESIS "REHABILITACION DEL PAVIMENTO FLEXIBLE EN LA AVENIDA CESAR VALLEJO TRAMO DESDE LA AV. FEDERICO VILLAREAL HASTA AV. PUMACAHUA Y PROLONGACION SANCHEZ CARRION, TRUJILLO 2021"							
SOLICITANTE: LUIS ALONSO SILVA MORALES, JORGE ALBERTO TOMAY CACHO							
Av. César Vallejo							
ANALISIS GRANULOMETRICO ASTM D-422							
MUESTRA DEL FONDO DE LA CALICATA, PRESENTADA POR EL CONSULTOR		Peso muestra inicial (gr.)		1103.00			
		Peso Final de la Muestra (gr.)		1103.00			
		Material Perdido (gr.)		0.00			
Tamiz Nº	Abertura mm	Peso Ret.	% Ret. Parc.	% Ret. Acum.	PASA (%)	Descripción	
1"	25.4	0	0.00	0.00	100.00	GRAVA	4.81%
3/4"	19.05	0	0.00	0.00	100.00	FINOS	95.19%
1/2"	12.75	41	3.72	3.72	96.28	Pasa malla N° 200	
3/8"	9.52	3	0.27	3.99	96.01		0.27%
N° 4	4.75	9	0.82	4.81	95.19	Clasificación	
N° 8	2.38	5	0.45	5.26	94.74	SUCS	
N° 10	2.00	0	0.00	5.26	94.74	SP	
N° 16	1.19	7	0.63	5.89	94.11

N° 30	0.60	249	22.57	28.47	71.53	Dímetros	
N° 40	0.42	256	23.39	51.86	48.14	D10=	0.22mm
N° 50	0.30	320	29.01	80.87	19.13	D30=	0.34mm
N° 100	0.15	184	16.68	97.56	2.45	D60=	0.51mm
N° 200	0.07	24	2.18	99.73	0.27	Cu =	2.35
PLATO	0.0	3	0.27	100.00	0.00	Cg =	1.07
		1103	100.00

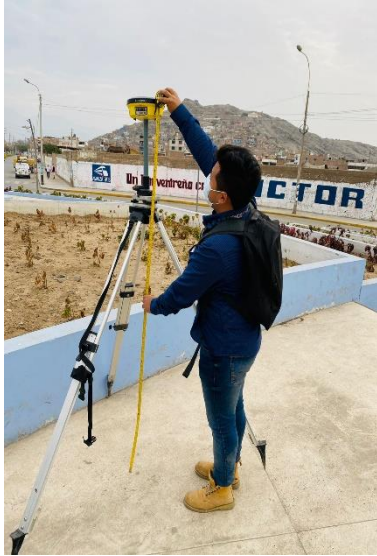
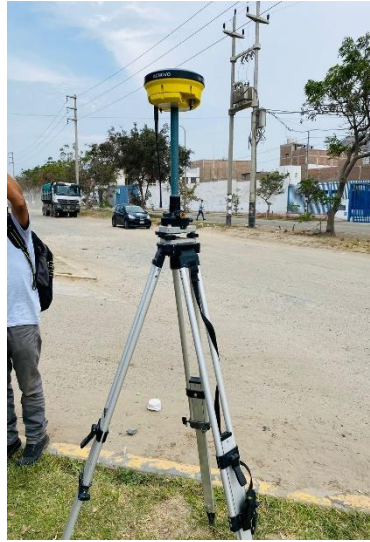
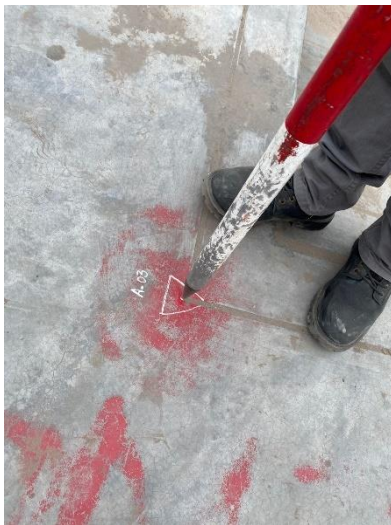
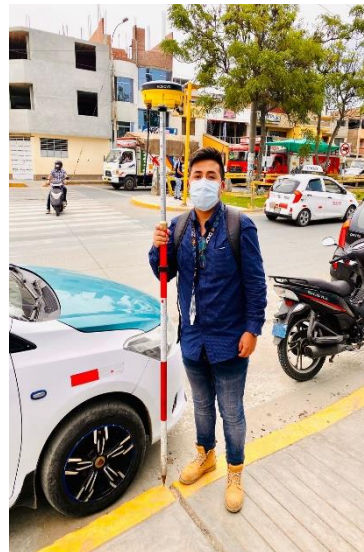
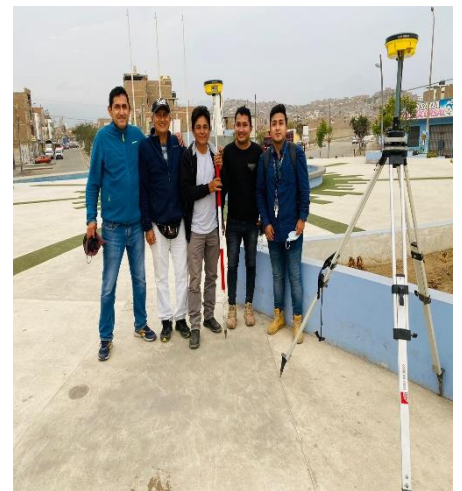
Anexo 10.1 Levantamiento Topográfico

Evidencia del levantamiento topográfico de la zona de estudio, se evidencia a los autores y el equipo topográfico el cual fue un GPS Diferencial. Para colocar las estaciones se utilizó corrector como se puede apreciar en el panel fotográfico.

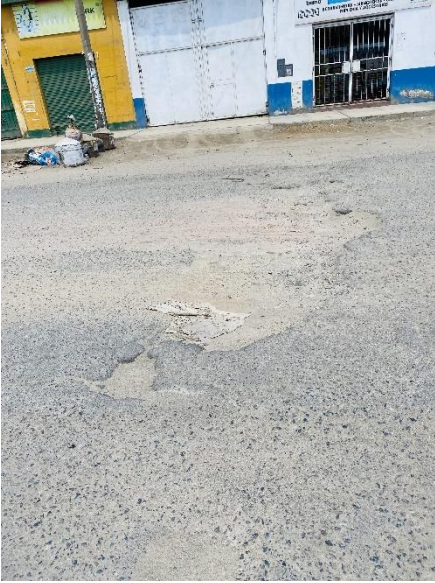
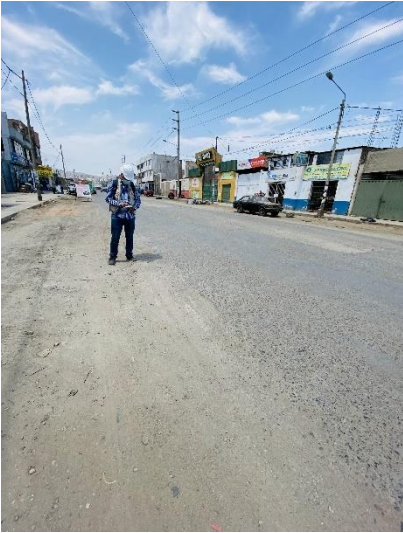
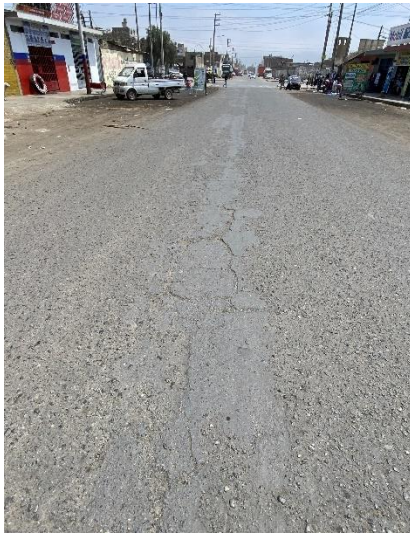
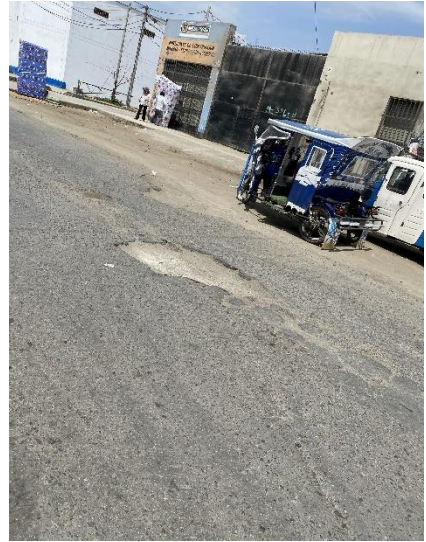
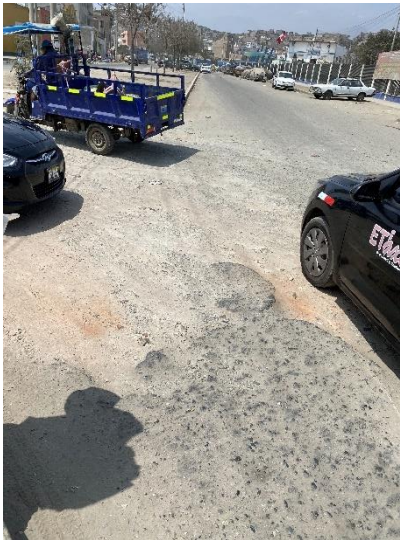
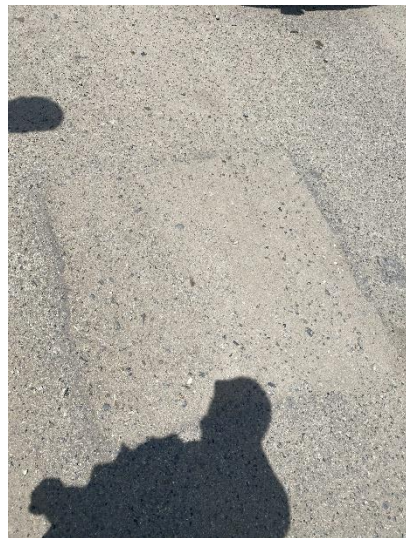
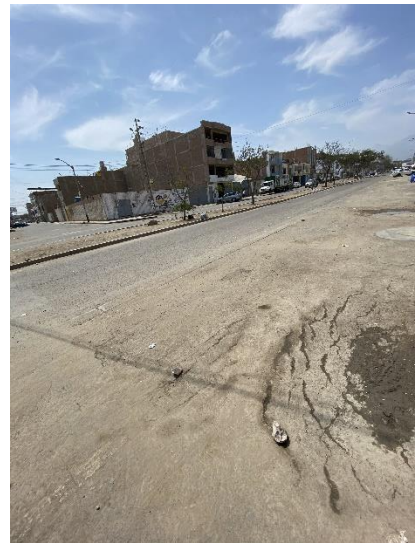
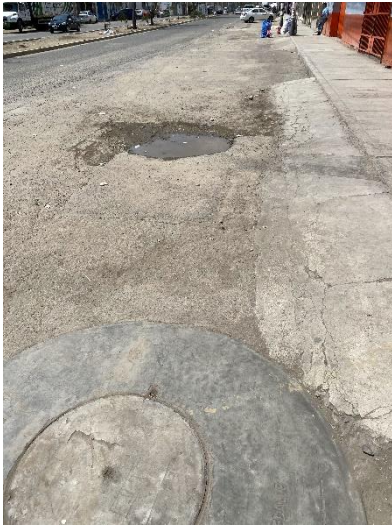
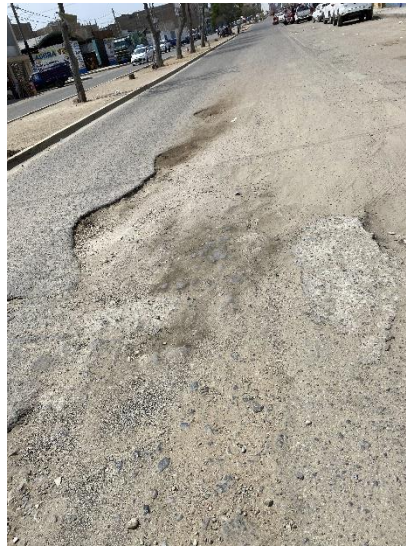
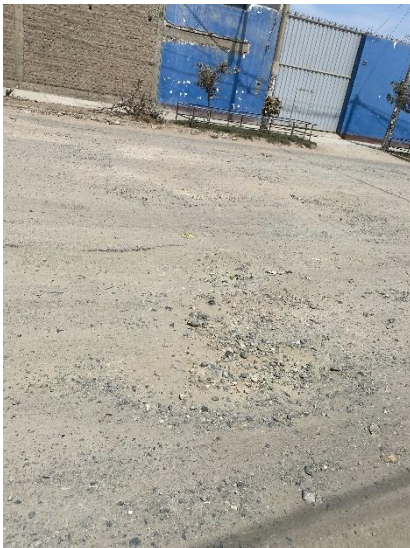
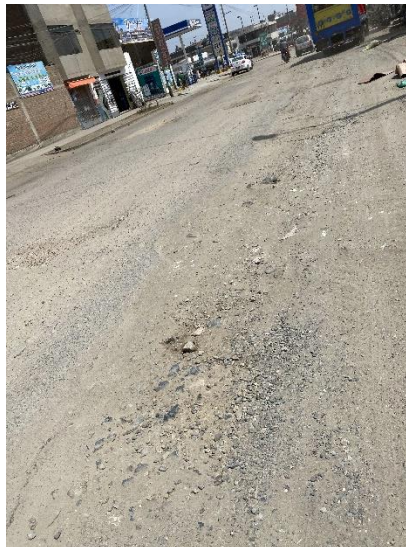
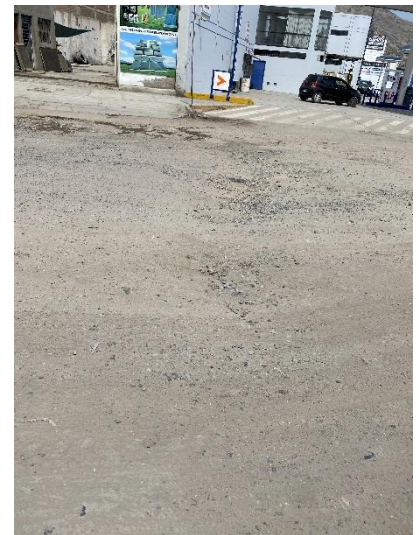
Evidencia del índice de condición del pavimento de la zona de estudio, se evidencia a los autores contando y verificando las fallas presentes en el pavimento para poder determinar el estado actual en el que se encuentra.
