Condiciones para un Turismo Accesible Dirigido a Personas con
Discapacidad Motriz en la Casa Museo Almirante Miguel Grau, Piura -
2021

TESIS PARA OBTENER EL TÍTULO PROFESIONAL DE:
Licenciado en Administración en Turismo y Hotelería

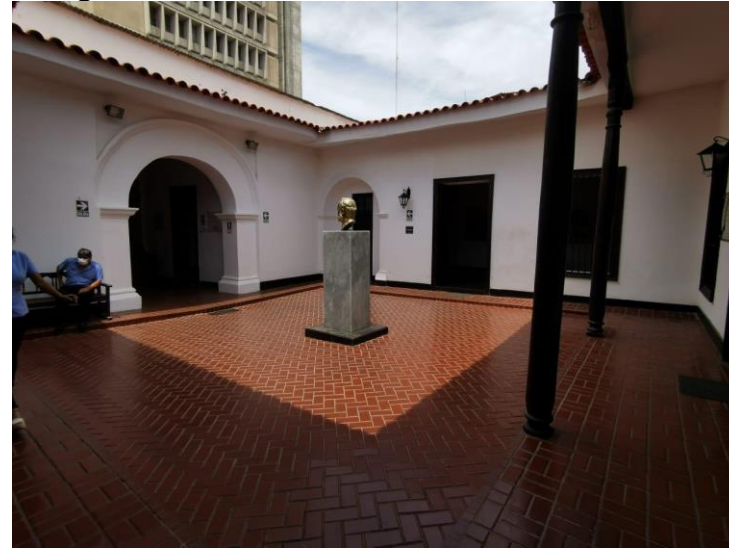
Fotografía 1: Patio

El área de primer nivel, los pisos no tienen peldaños altos, puede acceder fácilmente a cada cuarto, sin embargo, para la zona de patio si existe un peldaño alto, el cual necesita de una rampa para ser adaptada y movable.

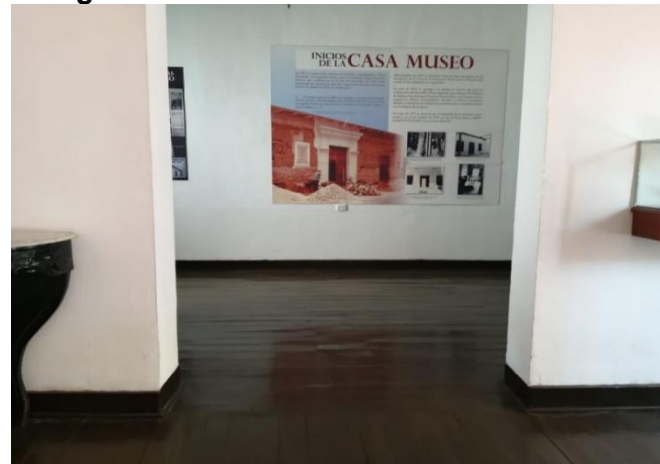
Fotografía 2: Entrada a salones

No cuenta con rampas tanto internas como externas y los accesos a cada salón en la parte interior no tienen ningún tipo de peldaño. Para el acceso de las zonas externas a los salones si hay peldaños de 20 cm., lo que no permite movilizarse de forma independiente a la persona con discapacidad motriz, necesitando ayuda de forma obligatoria. La entrada de la casa Museo no necesita de rampa, debido que no tiene ningún peldaño y el acceso es conforme, sin embargo, para el acceso del visitante desde la calle (Pista – Vereda), si se necesita de una rampa, de forma obligatoria, porque no hay un nivel que permita al visitante poder subir a la vereda, y la vereda es muy alta para ser una acera de zona urbana.

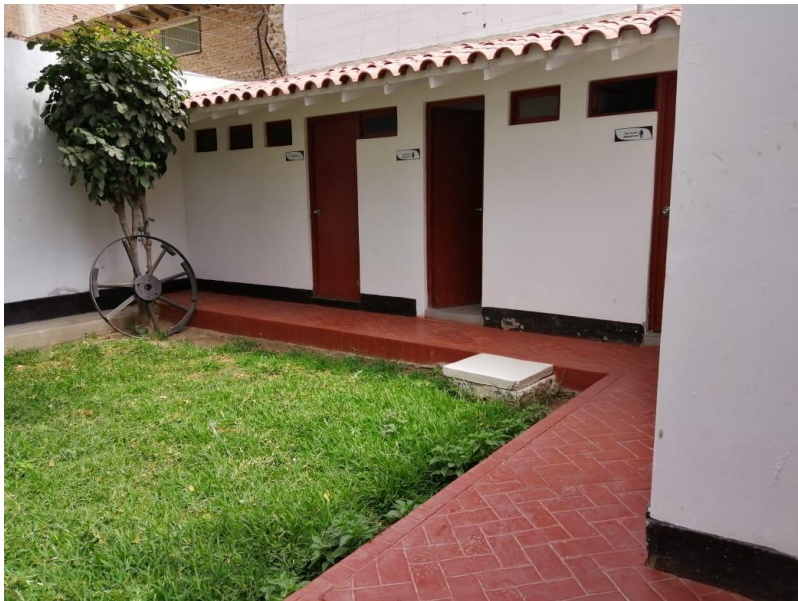
Barandas (Sujetas a escaleras o ingreso general)	Si () No (X)	Nº Barras de metal (Escaleras)	Si () No (X)
		Nº Barras de metal (Ingreso)	Si () No (X)
<p>Observaciones: No existe ningún tipo de barandas metálicas, en ninguna área del museo, sin embargo si se necesitan para zonas en donde los accesos no son tan fáciles.</p>		Fotografías 1. Baranda Entrada.

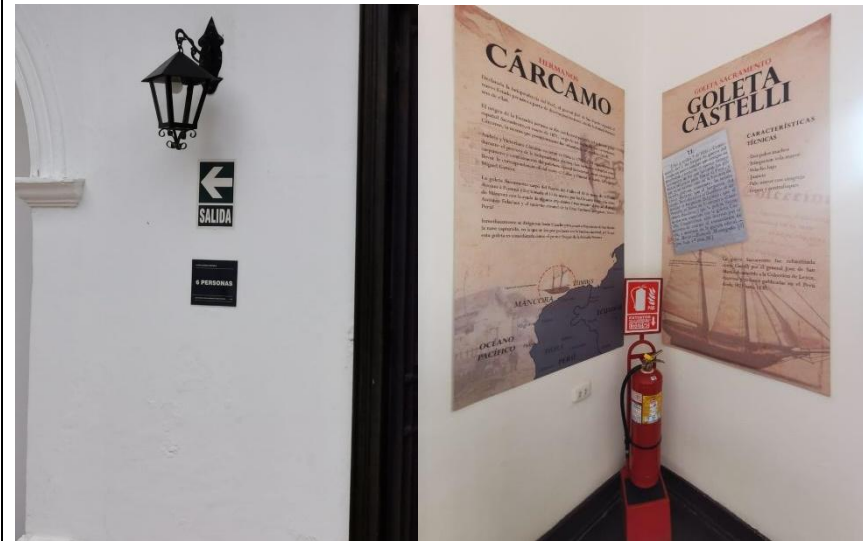
Fotografía 1

Señalética accesible	Si () No (X)	Señal rampa de acceso	Si () No (X)
		Señal SS. HH.	Si (X) No ()
		Señal No Fumar	Si () No (X)

Además de una señalética de aforo de visitantes.

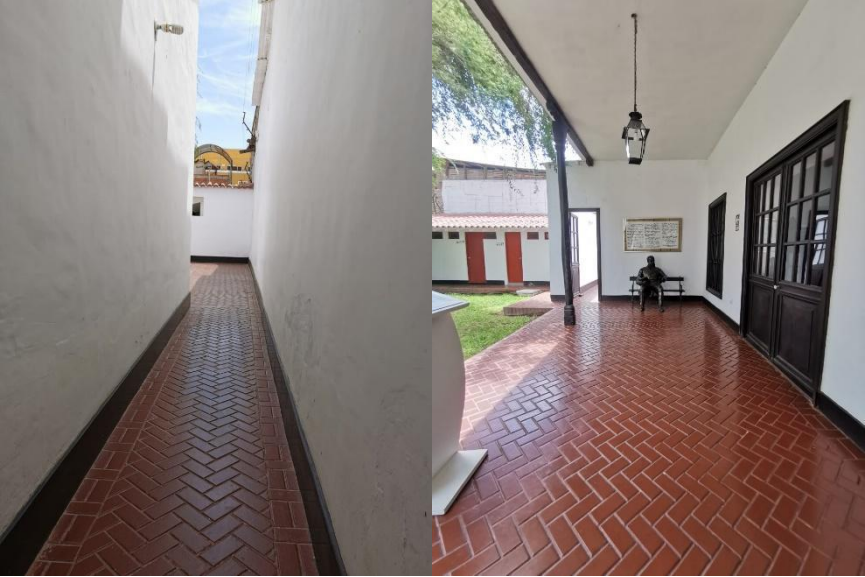
Espacios establecidos de giro (Antropometría)	Si (X) No ()	Giro persona (60 cm.)	Si (X) No ()
		Giro persona bastón (90 cm.)	Si (X) No ()
		Giro persona muletas (120 cm)	Si (X) No ()
		Giro persona silla de ruedas (150 cm)	Si (X) No ()
<p>Observaciones Finales</p> <p>Los salones si cumplen con las medidas establecidas para giros y rotaciones de una persona normal, una persona que use un solo instrumento de apoyo, una persona que use ambos instrumentos de apoyo y para personas que usen silla de ruedas.</p> <p>Los salones, entradas y callejones son espaciosos, debido que la finalidad de la Casa Museo fue en su época construida como una casa de descanso, donde exista una ventilación al natural, por el extenuante calor de la ciudad de Piura, además que dichos peldaños en las entradas eran para impedir la entrega de lluvias en épocas de verano.</p>	Fotografía 1	Fotografía 2
