**UNIVERSIDAD CÉSAR VALLEJO**

**FACULTAD DE INGENIERÍA Y ARQUITECTURA  
ESCUELA PROFESIONAL DE INGENIERÍA CIVIL**

“Procesos de soldadura para disminuir el grado de fisuramiento de los puentes metálicos de acero para la prevención del colapso. 2020”

TESIS PARA OBTENER EL TÍTULO PROFESIONAL DE:  
Ingeniero Civil

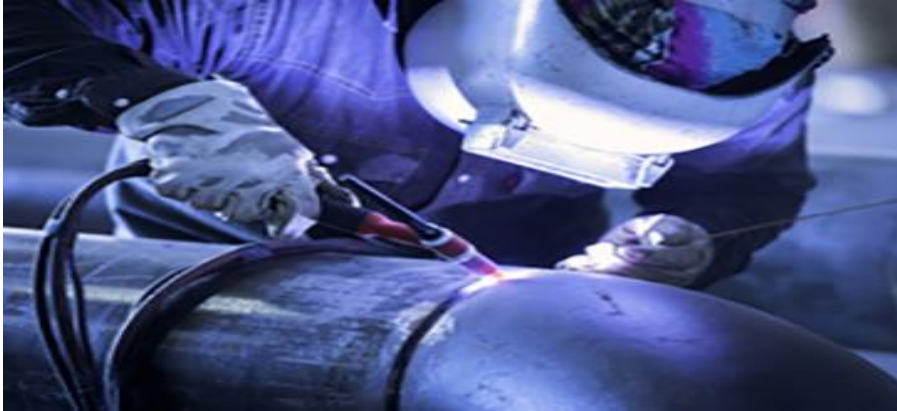
Figura 1. Fuente [www.laminasyaceros.com](http://www.laminasyaceros.com)

### **proceso de soldadura de acero 4140**

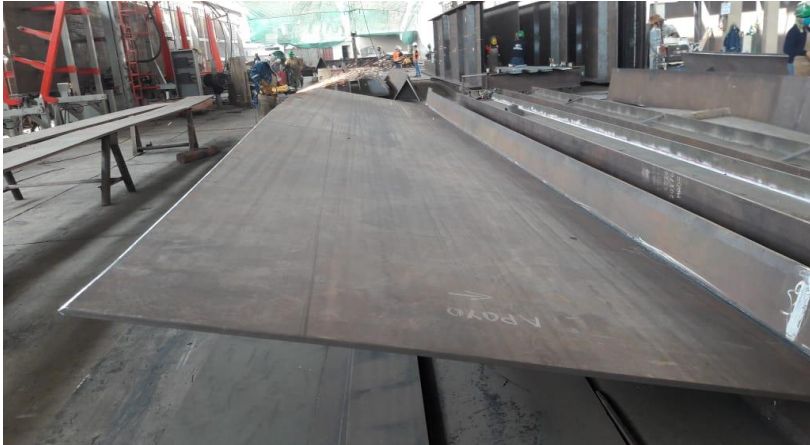
Figura 3. Fuente propia

En esta etapa se ejecuta el proceso de limpieza y biselado cumpliendo con las normas de AASHTO Las normas de acero En puentes metálicos

calidad y prevención en la siguiente imagen podemos ver los procesos limpieza mecánica para la soldadura

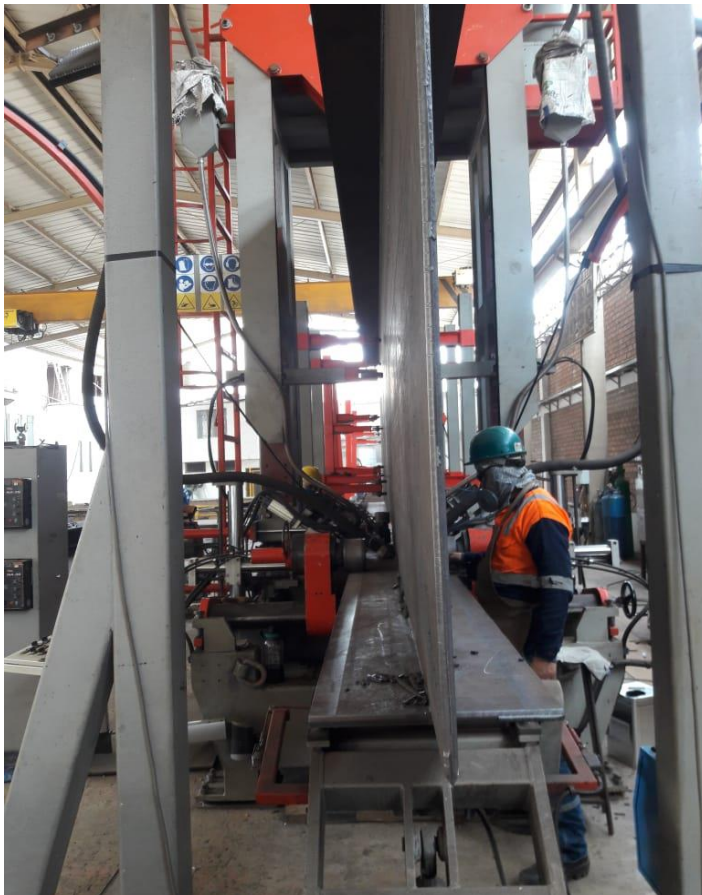
Figura 4. Fuente propia

En esta etapa se está realizando el proceso de soldadura con la maquina moderna de arco sumergido que suelda por ambos partes a la vez con una penetración 70% además en esta etapa se ve la temperatura del ambiente y la temperatura del material para una buena soldadura se tiene que tener una temperatura moderada para no crear fisuras internas son los más complejos y engañosos las fisuras internas muchas veces si no se hace las pruebas respectivas la soldadura externa puede parecer de muy buena calidad

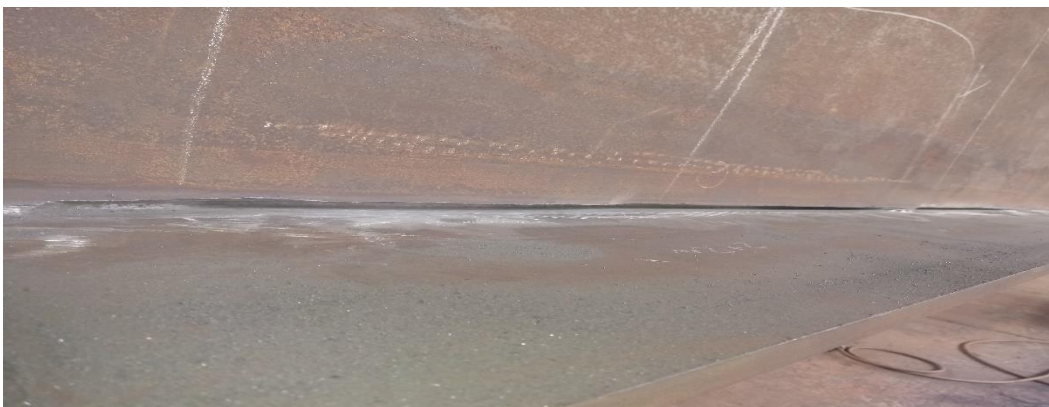
Figura 6. Fuente propia

En la quinta imagen podemos visualizar como sea tenido que retirar parte de la soldadura para reparar la soldadura y para volver a soldar la viga y para volver a pasar nuevamente el ultra sonido además en la imagen seis mostramos como se realiza el proceso de ultra sonido después de haber reparado el elemento

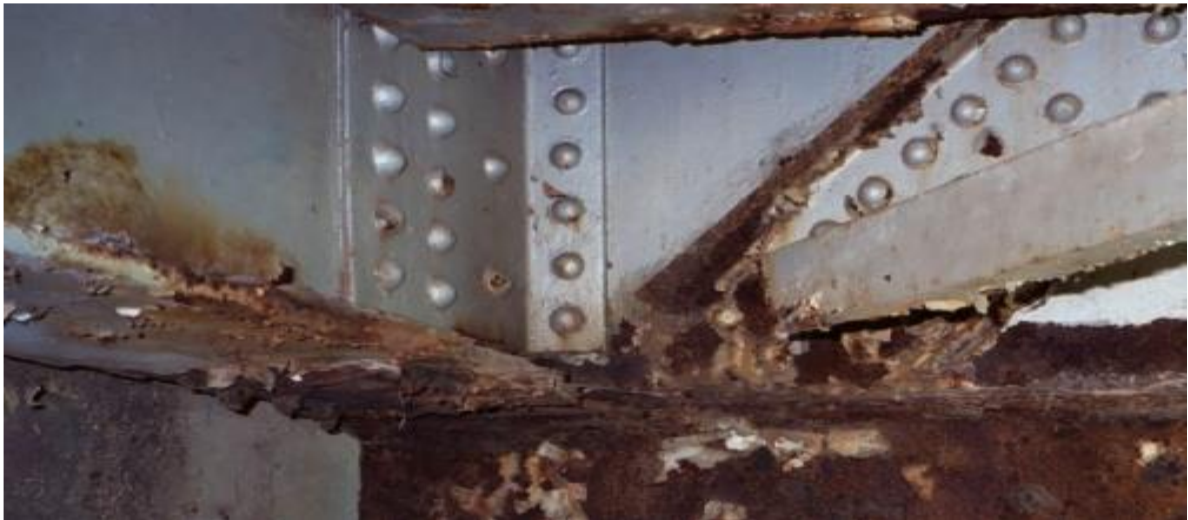
Figura 8. Fuente: GOOGLE

La Patología Estructural y el: “investigación sistemático y arreglado del comportamiento irregular de una estructura o sus componentes, cuando presenta algún tipo de error o daño, causado por factores externos o internos.

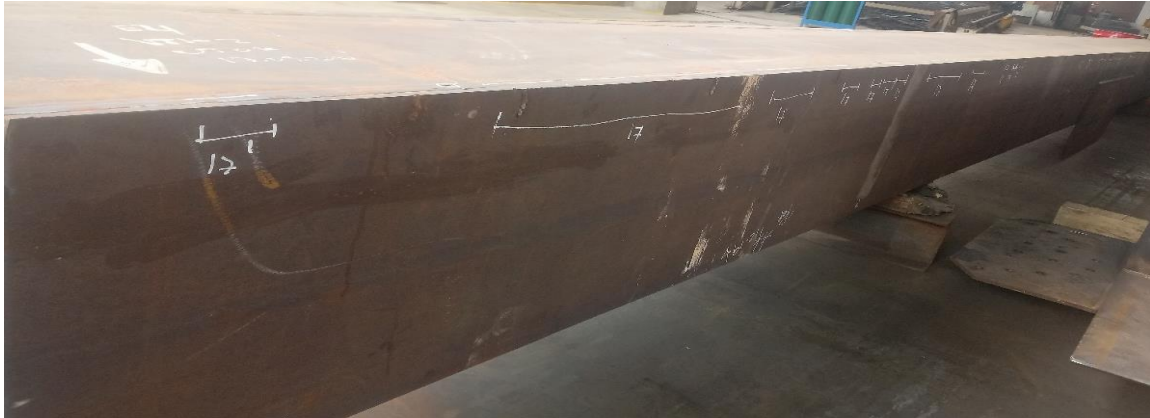
Figura 9. Fuente propia

Fisuración por recalentamiento en exceso de voltímetro (Reheat Cracking)

Fisuración por corrosión falta de corriente eléctrica o bajo tensiones

Fisuración por formaciones- en fases frágiles

Fisuración por intergranular de corrosión humedad externa (Sensitización)  
Fisuración por cargas sísmicas y fatiga

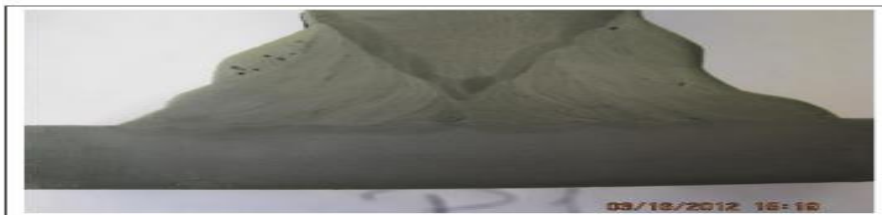
Figura 15. Fuente investigación escobar 2013 pg, 11

en la siguiente imagen en la soldadura de macrografía podemos ver los cambios que genero la temperatura observar región soldada a través de la observación determinar las diferentes capas existentes en una unión soldada que ha sido macro atacada. ESCOBAR 2013 Pg, 11

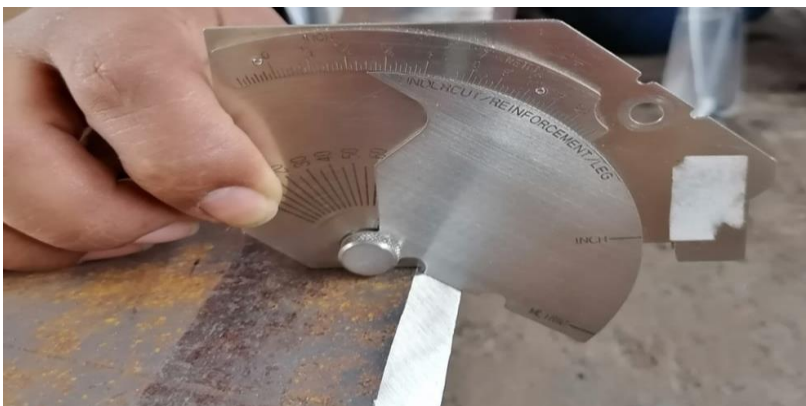
Figura 25. Fuente propia

los biseles recomendables para buena fusión de la soldadura el grado recomendado es de 55°. con un talón de 2 a 3 milímetros además la limpieza en el sector donde se va rellenar la soldadura.

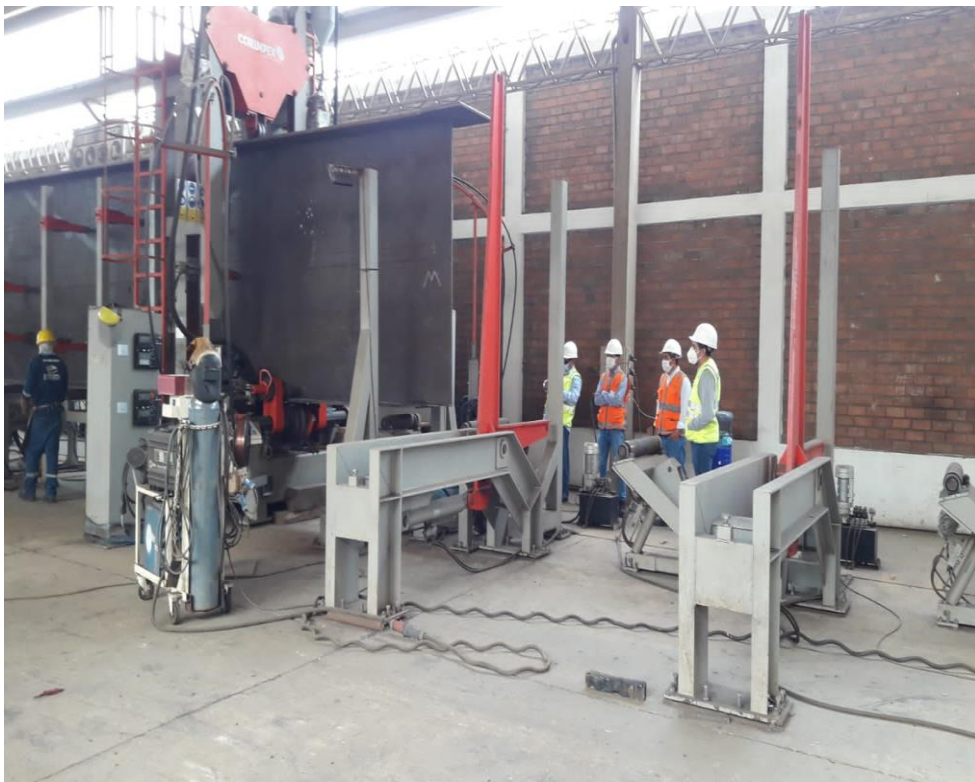
Figura 26. Fuente propia

conformación de vigas con la maquina corimpex y la supervisión del cliente

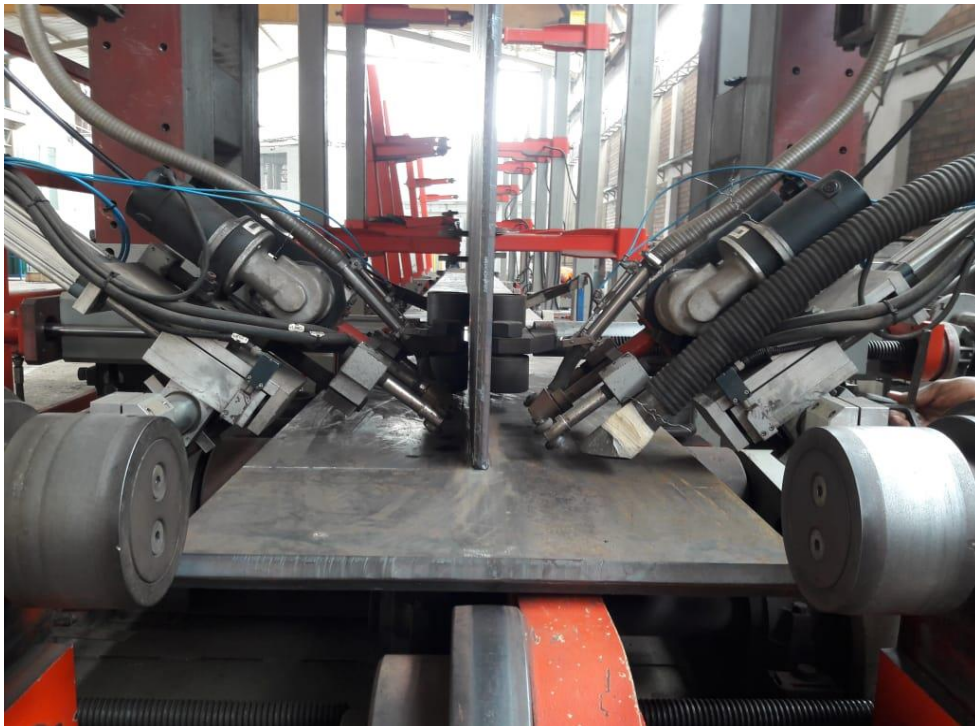
Figura 27. Fuente propia

Proceso de soldeo con el equipo corimpeX

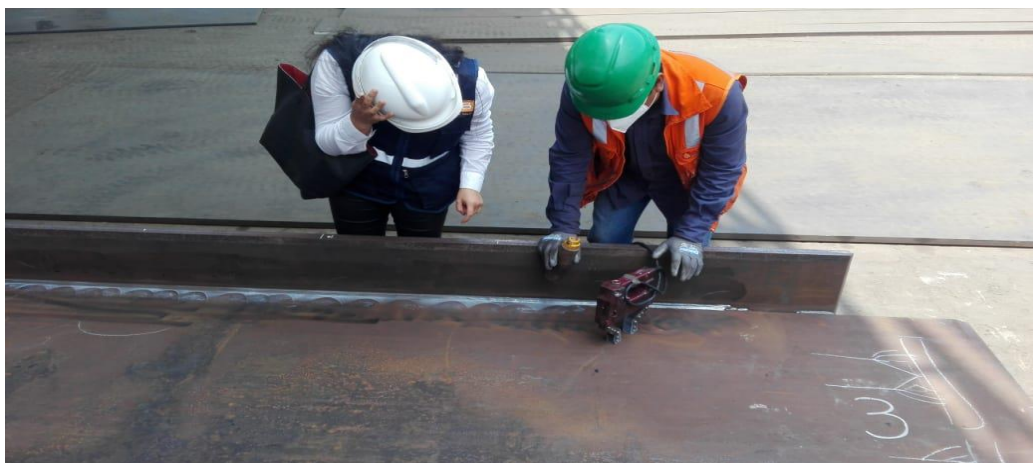
Figura 28. Fuente propia

Proceso de partículas magnética MT

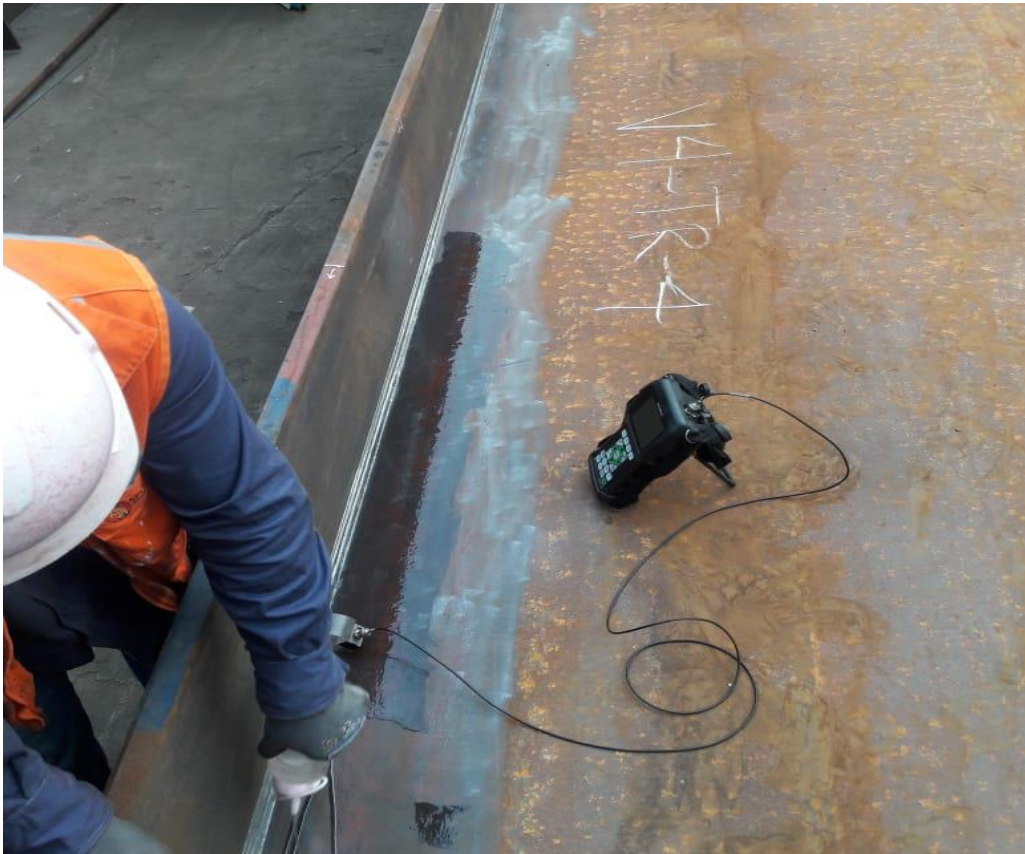
Figura 29. Fuente propia

Proceso de  
ultra sonido  
Para la  
detección  
de fisuras  
UT

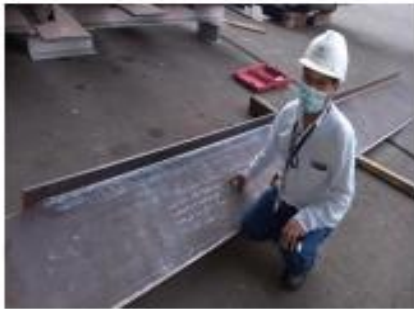
**REGISTRO FOTOGRAFICO**

Item	Código de sold.			Angulo de Transductor	Cara de Inspección	Pieza (Log)	Decibeles (dB)				Discontinuidad (mm)				Resultado		OBSERVACIONES	
	Código	Inicio (mm)	Fin (mm)				Nivel Indic.	Nivel Ref.	Fact. Absen.	Nivel Indic.	Longitud	Distancia Angular	Prof. desde "x"	Distancia		Aceptado		Rechazado
														desde "x"	desde "y"			
1	PROBETA 1	0	2000	70°	A	-	-	-	-	-	-	-	-	-	-	-	-	
2																		
3																		
4																		
5																		
6																		
7																		
8																		
9																		
10

**TOTAL DE METROS INSPECCIONADOS : 2.0 m**

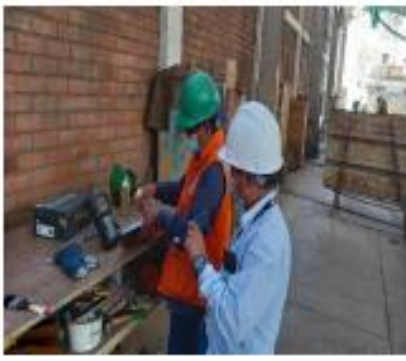
Modelo :	EPOCH LTC	Frecuencia :	2,25 MHz	Acoyante (Marca) :	SONATES													
serie N° :	80053707	Angulo :	70 Grados	Tipo de conexión :	Lemo													
<b>DOCUMENTOS Y CODIGOS APLICABLES</b>																		
Procedimiento N° : SP-SG-PR-027			Código de Evaluación : AWD D1.5 Edición 2020 Tabla N° 6.3 /Tabla 6.4

Item	Codigo de sold.			Angulo de Transductor	Cara de Inspecc.	Pieza (Log)	Decibelios (dB)				Discontinuidad (mm)				Resultado		OBSERVACIONES	
	Codigo	Inicio (mm)	Fin (mm)				Nivel Indic.	Nivel Ref.	Fact. Aten.	Nivel Indic.	Longitud	Distancia Angular	Prof. des de "X"	Distancia		Aceptado		Rechazado
														desde "x"	desde "y"			
1	PROBETA 2	0	2000	70°	A	-	-	-	-	-	-	-	-	-	✓	-		
2																		
3																		
4																		
5																		
6																		
7																		
8																		
9																		
10																		
<b>REGISTRO FOTOGRAFICO</b>

<b>TOTAL DE METROS INSPECCIONADOS : 2.0 m</b>																		
Inspeccionado Por: Elmer Carrillo Jara Nivel del Inspector: II ( SNT-TC-1A) - UT Fecha de Ensayo : 8/05/2021 Firma :

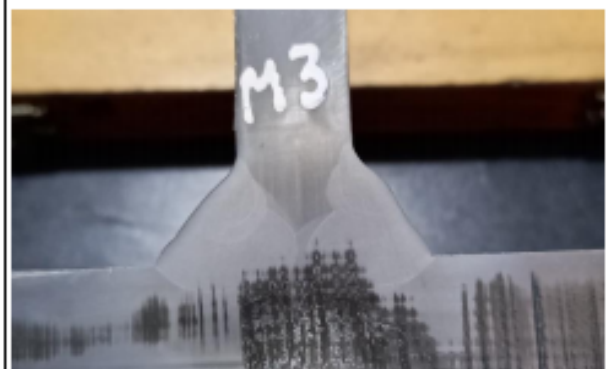
MUESTRA N° 3

Procedimiento :	<input checked="" type="checkbox"/>	Calificación Soldador :	---	Calificación Operador Sold:	---
Procedimeinto N°:	WPS-INMETSA-04	Material (Plancha) :	ASTM 709 G R.50	Proceso de Sold :	SAW
Soldador :	--	Espesor (Alma) :	16 mm	Tipo de Junta :	EN "T"
Estampa :	W-11 (HPJ)	Espesor (Ala) :	25 mm	Tipo de Soldadura :	FILETE
Posición de Soldadura :	1G	Penetración Parcial (PJP):	<input checked="" type="checkbox"/>	Penetración Completa (CJP) :	---

ESQUEMA DE LA MUESTRA

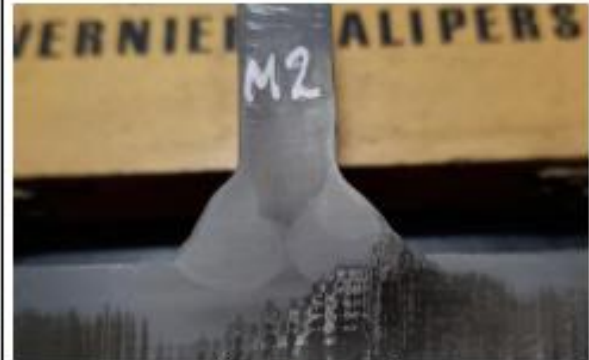
<b>MUESTRA N° 2</b>

<b>SPI GAMMA S.A.C.</b>	<b>SISTEMA DE GESTIÓN DE CALIDAD</b>		Formato N°: SP-SG-RE-13		
	<b>REGISTRO DE MACROETCH</b>		Rev: 00	Fecha: 01/05/14	
Cliente <b>REYES RODRIGUEZ TIMOTEO</b> Proyecto <b>TESIS</b> Lugar del Ensayo : Taller Spi Gamma		Plano N° : ---- Fecha Emisión : 10/05/21			
<b>DATOS DE LA MUESTRA</b>					
Procedimiento :	<input checked="" type="checkbox"/>	Calificación Soldador :	<input type="checkbox"/>	Calificación Operador Sold:	<input type="checkbox"/>
Procedimiento N°:	WPS-INMETSA-04	Material (Plancha) :	ASTM 709 G R.50	Proceso de Sold :	SAW
Soldador :	--	Espesor (Alma) :	16 mm	Tipo de Junta :	EN "T"
Estampa :	W-11 (HPJ)	Espesor (Ala) :	25 mm	Tipo de Soldadura :	FILETE
Posición de Soldadura :	1G	Penetración Parcial (PJP):	<input checked="" type="checkbox"/>	Penetración Completa (CJP) :	<input type="checkbox"/>
<b>ESQUEMA DE LA MUESTRA</b>

<b>Características Dimensionales de la Muestra</b>			<b>Tipo de Discontinuidad</b>		
T 1 ( mm ) :	25 (Ala)	T 1 ( mm ) :	25(ala)	Fusión entre pases	SI
T 2 ( mm ) :	16.5 (alma)	T 2 ( mm ) :	16.5 (alma)	Fusión en la Raíz	SI
W ( mm ) :	16	W ( mm ) :	16	Fusión entre metal base y soldadura	SI
C ( mm ) :	1	C <sub>1</sub> ( mm ) :	1	Porosidad	NO
D ( mm ) :	0.5	D <sub>1</sub> ( mm ) :	0.5	Socavaciones :	NO
E ( mm ) :	1	E <sub>1</sub> ( mm ) :	1	Fisura	NO
S ( mm ) :	10	S <sub>1</sub> ( mm ) :	11	Perfil de la Soldadura	ACEPTABLE
U ( mm ) :	17	U <sub>1</sub> ( mm ) :	14	Inclusiones no Metálicas	NO
<b>OBSERVACIONES : NINGUNA.</b>					
<b>Conclusión:</b>					
La muestra <b>M-2</b> , ha sido examinada y cumple con los requisitos establecidos por el Código AWS D1.5 (Edición 2015).					
Inspeccionado por :	Elmer Carrillo Jara				
Fecha Ensayo :	10/05/2021				
Firma :

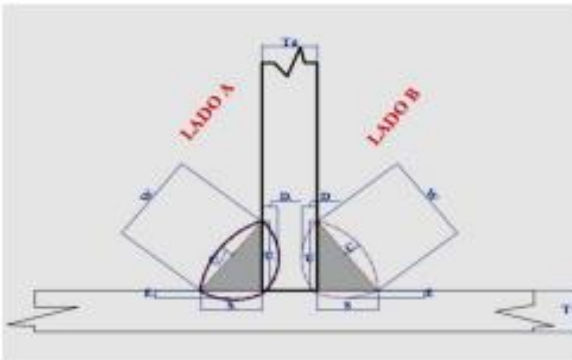
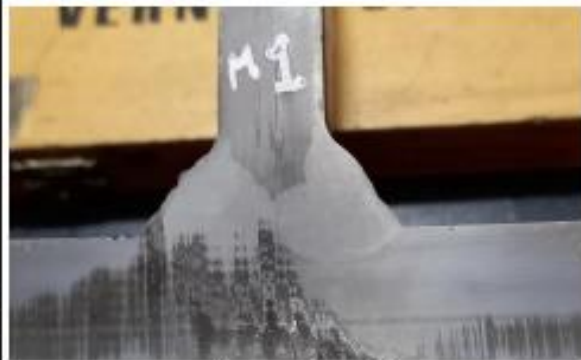
ENSAYO DE MACROATAQUE				
PROBETA	OBSERVACIONES			
M1 263	Evidencia una discontinuidad de 1,68 mm en su dimensión más grande en la interfase de la soldadura (falta de fusión)			
M2 263	Sin discontinuidades			
M2 263	Sin discontinuidades			
M4 263	Sin discontinuidades			
M11 315	Probeta correspondiente a muestreo M1 263. Evidencia una discontinuidad de 0,42mm en su dimensión más grande (No es grieta ni falta de fusión).			
M12 315	Probeta correspondiente a muestreo M1 263. Evidencia dos discontinuidades 1,31mm y 0,82mm en su dimensión más grande (No es grieta ni falta de fusión).			
<b>Laboratorio:</b>	West Arco	<b>Informe:</b>	I-15263-7 01/10/2015	I-15315-1 19/11/2015
<b>Resultado:</b> PASA. La probeta M1 263 mp pasa para lo cual se hace Re muestreo de dos probetas adicionales que cumplen criterios				
de QW-183 junto con las probetas iniciales. El filete es de tamaño uniforme.
