**UNIVERSIDAD CÉSAR VALLEJO**

**La incorporación de la viruta de cuero para reducir las  
patologías del concreto simple  $f'c$  210 kg/cm<sup>2</sup> en losas –  
Huachipa**

**TESIS PARA OBTENER EL TÍTULO PROFESIONAL DE:  
INGENIERO CIVIL**

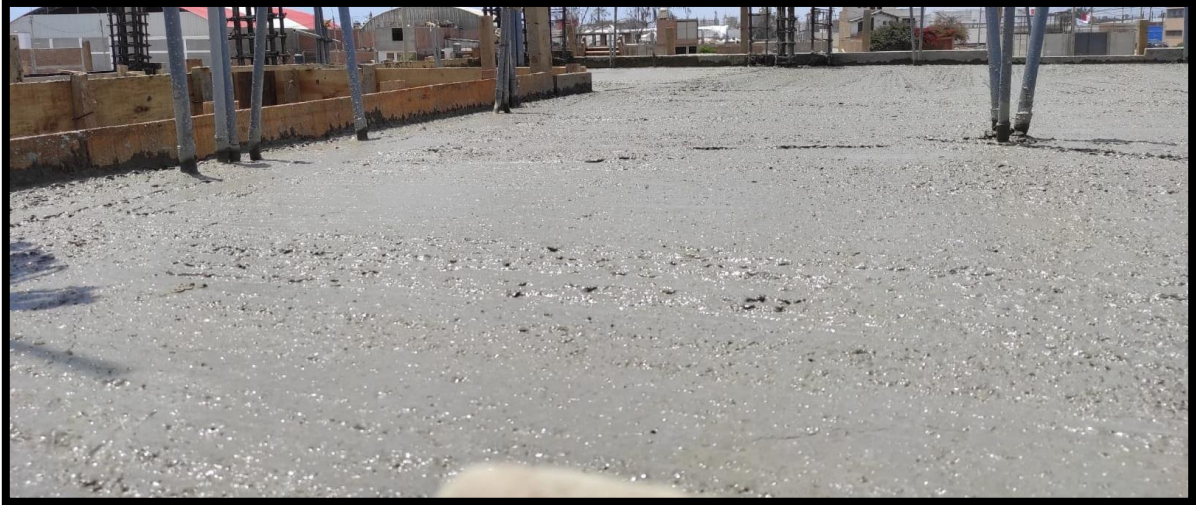
*Figura 1: Foto panorámica de la problemática*

Con respecto a la problemática presentada se pudo observar que después del vaciado y fraguado en las obras aparecieron la exudación y fisuras de distintos tamaños y posiciones provocando una mala apariencia estética, inseguridad y el posible ingreso de agentes agresivos como cloruros, sulfatos o carbonatación, dando como resultado la necesidad e importancia de realizar esta investigación

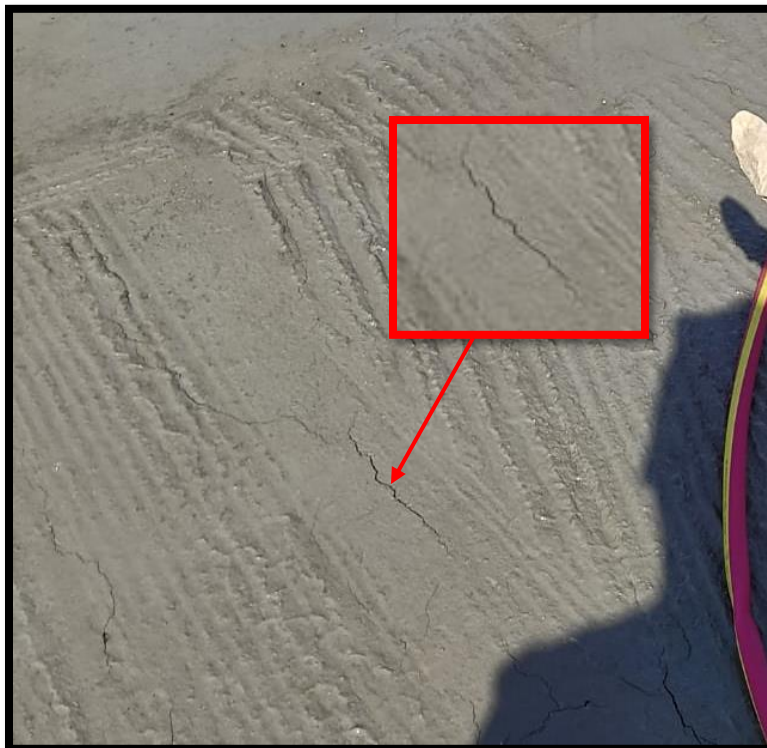
*Figura 2: Foto a detalle de la problemática*

Se puede observar en la imagen una foto más cercana con respecto a la problemática de la investigación en donde se muestra las fisuras por retracción plástica

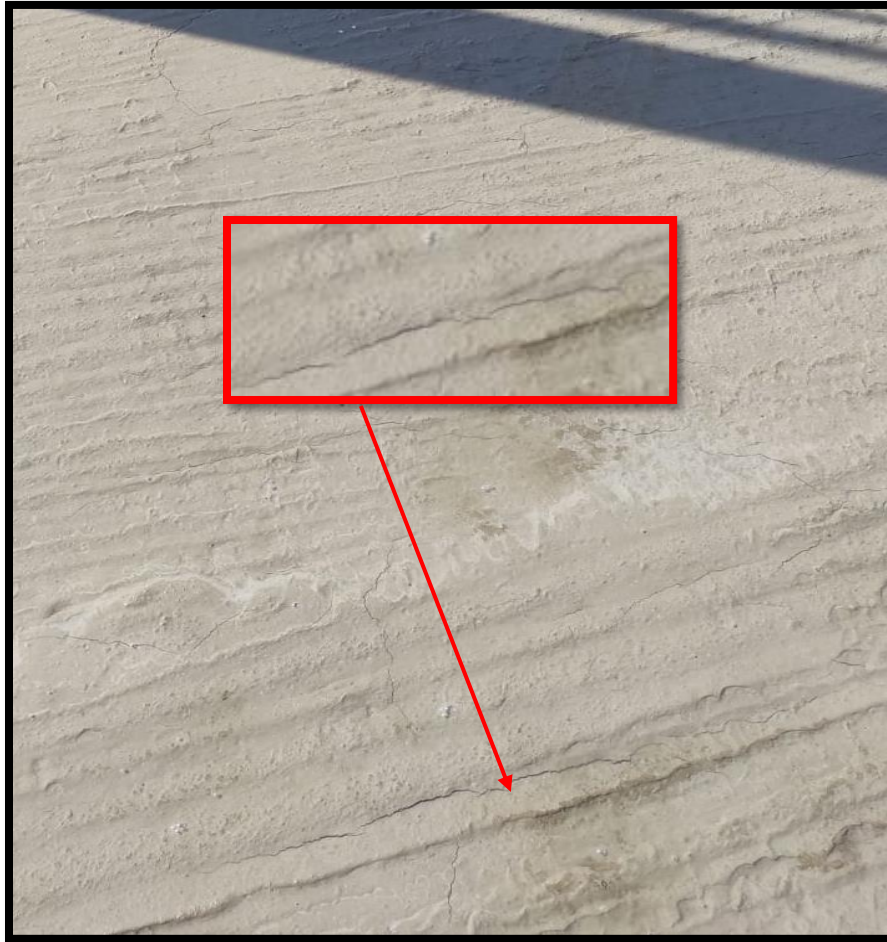
*Figura 3: Foto a detalle de la problemática*

Se puede observar en la imagen una foto más cercana con respecto a la problemática de la investigación en donde se muestra las fisuras por retracción plástica

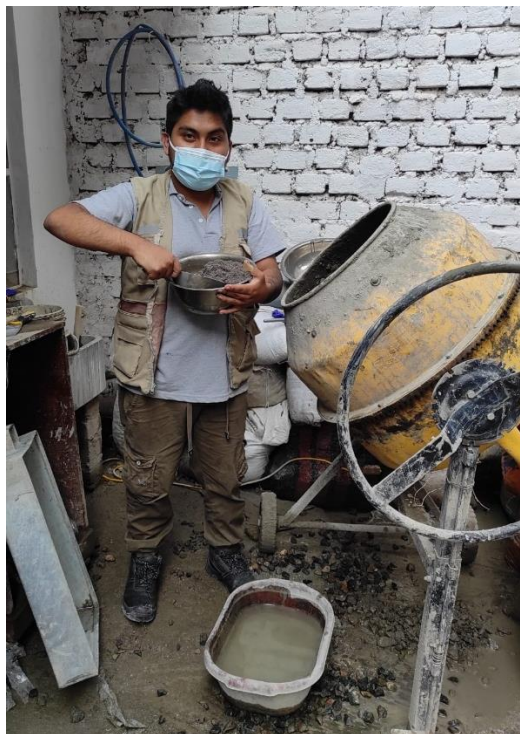
*Figura 7: Viruta de cuero en el laboratorio*

caso el investigador para no modificar la relación a/c, humedeció este residuo con una cantidad de agua equivalente a 1.5 veces su peso, también se pudo ver en el ensayo que al utilizar una cantidad baja en la proporción de viruta de cuero no se produjo un retardo apreciable en el tiempo de fraguado, la incorporación de viruta aproximadamente 45kg/m<sup>3</sup> en un mortero conlleva a disminución del peso unitario cercano al 10% y un incremento en absorción de agua del 25%

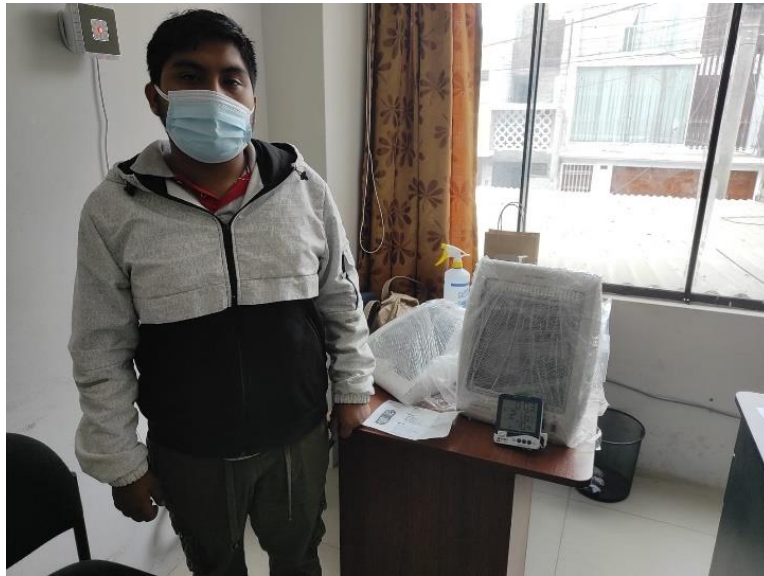
*Figura 18: Equipos para el ensayo de retracción plástica*

- Molde (la norma ASTM recomienda de medidas 355mmx560mmx100mm, caja de madera)
- Placa con elevador de tensiones (actuara como generador de grietas y deberá encajar en la parte inferior del monde)
- Cámara de ambiente (Contendrá varios instrumentos de medición, humedad, viento y temperatura, esta cámara deberá estar contemplada en un lugar cerrado con condiciones de evaporación, viento, temperatura y humedad relativa para la generación de fisuras)

- Fisurómetro, comparador de grietas, conjunto de imágenes, ventilador, sensores

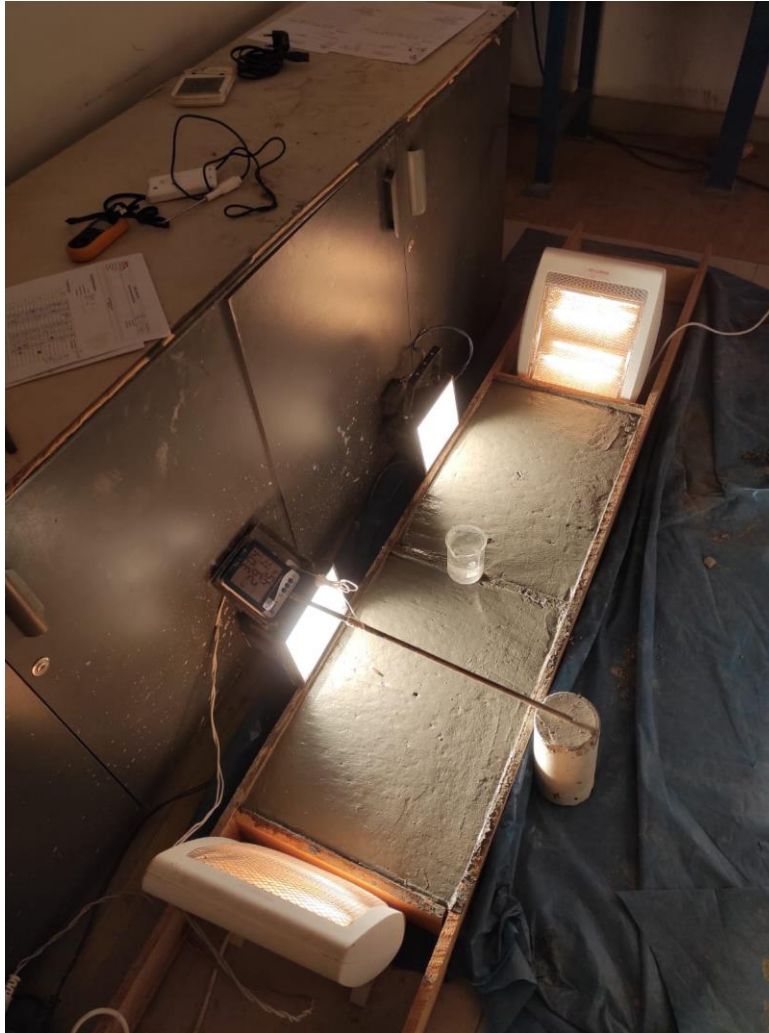
*Figura 20: Cámara de ambiente*

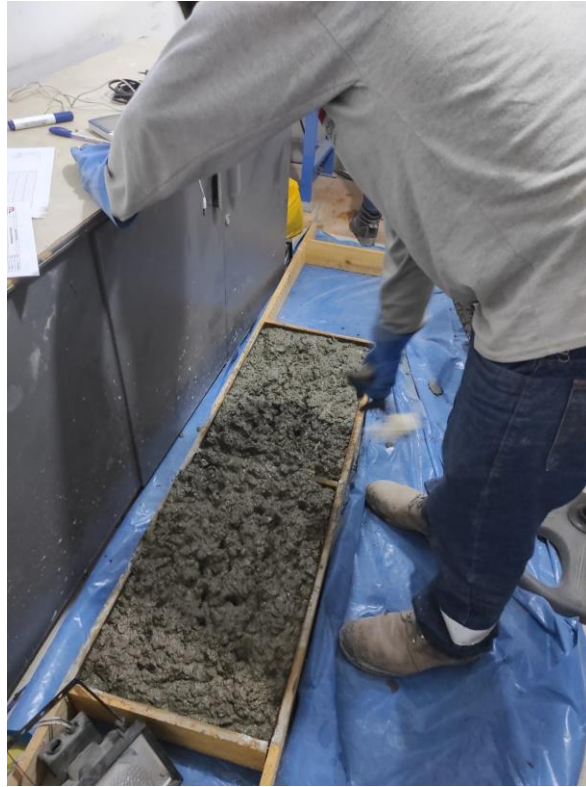
*Figura 21: Vaciado de concreto en los paneles de concreto*

Para la investigación se realizará 8 paneles de concreto de 35.5cmx56cmx10cm de acuerdo a la norma ASTM-c1579 (Método para evaluación del agrietamiento por contracción plástica del concreto reforzado con fibras) para una resistencia a la compresión de 210kg/cm<sup>2</sup> para analizar y evaluar la retracción plástica con (1, 3 y 5 %) o sin viruta de cuero.

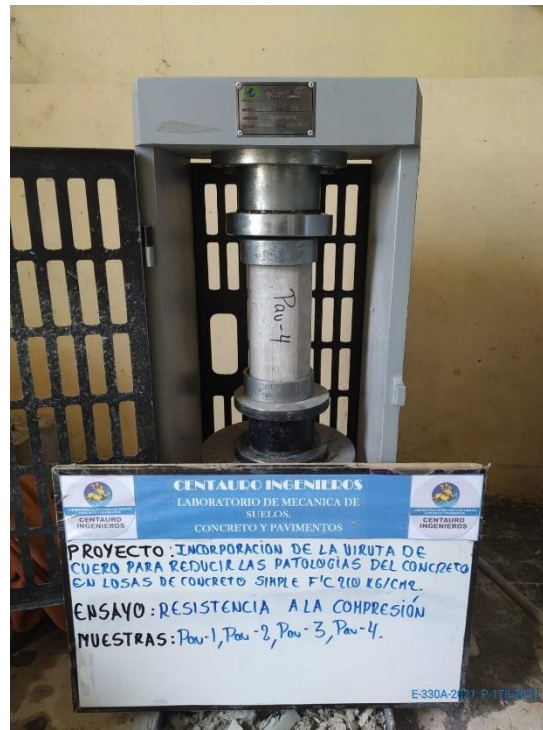
*Figura 23: Rotura de probetas para determinar la resistencia a la compresión*

- ✓ Se ensaya los cilindros en condición húmeda
- ✓ Se fracturará los cilindros con tolerancia y tiempo permisible
- ✓ Se retirará las impurezas de la cara inferior y superior de los bloques, tanto de las almohadillas y de la probeta de ensayo

- ✓ Verificar la máxima carga alcanzada y se identificara el tipo de fractura
- ✓ Si finalmente verificamos que la resistencia es menor a lo esperado se examinara la fractura del concreto y considerar la existencia de segregación o vacíos en el aire del concreto.

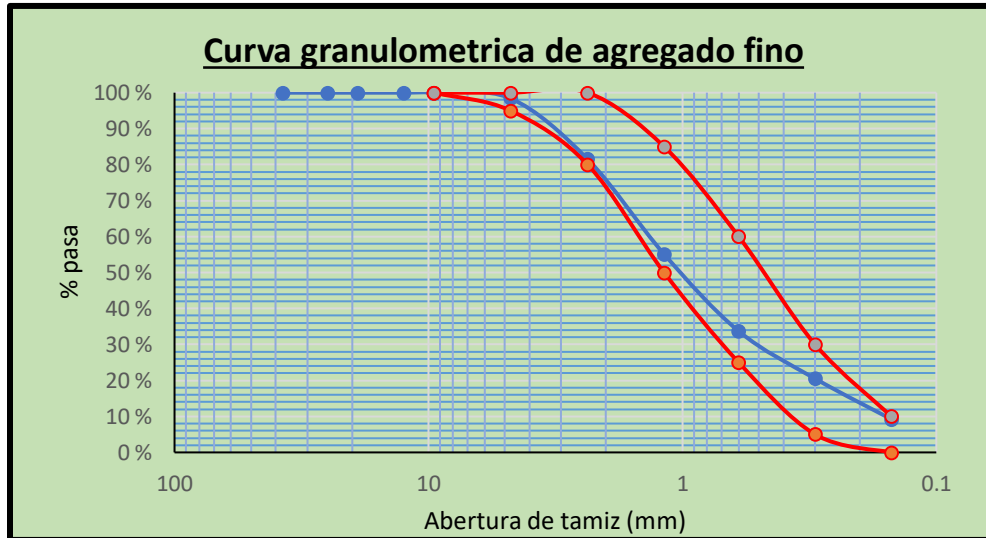
Figura 27: Curva granulométrica del agregado fino

TAMIZ	ABERTURA DE TAMIZ (mm)	PESO RETENIDO (g)	%RETENIDO	%RETENIDO ACUMULADO	% QUE PASA
5 in.	125	-	-	-	100.0
4 in.	100	-	-	-	100.0
3 ½ in.	90	-	-	-	100.0
3 in.	75	-	-	-	100.0
2 ½ in.	63	-	-	-	100.0
2 in.	50	-	-	-	100.0
1 ½ in.	37.5	-	-	-	100.0
1 in.	25	-	-	-	100.0
¾ in.	19	-	-	-	100.0
½ in.	12.5	-	-	-	100.0
3/8 in.	9.5	-	-	-	100.0
No. 4	4.75	30.3	1.6	1.6	98.4
No. 8	2.36	326.6	16.9	18.5	81.5
No. 16	1.18	510.3	26.4	44.9	55.1
No. 30	0.6	413.6	21.4	66.3	33.7
No. 50	0.3	255.8	13.2	79.5	20.5
No. 100	0.15	217.0	11.2	90.8	9.2
No. 200	0.075	129.9	6.7	97.5	2.5
Fondo		48.2	2.5	100.0	-
TOTAL		1,931.70	100.00	MODULO	3.0

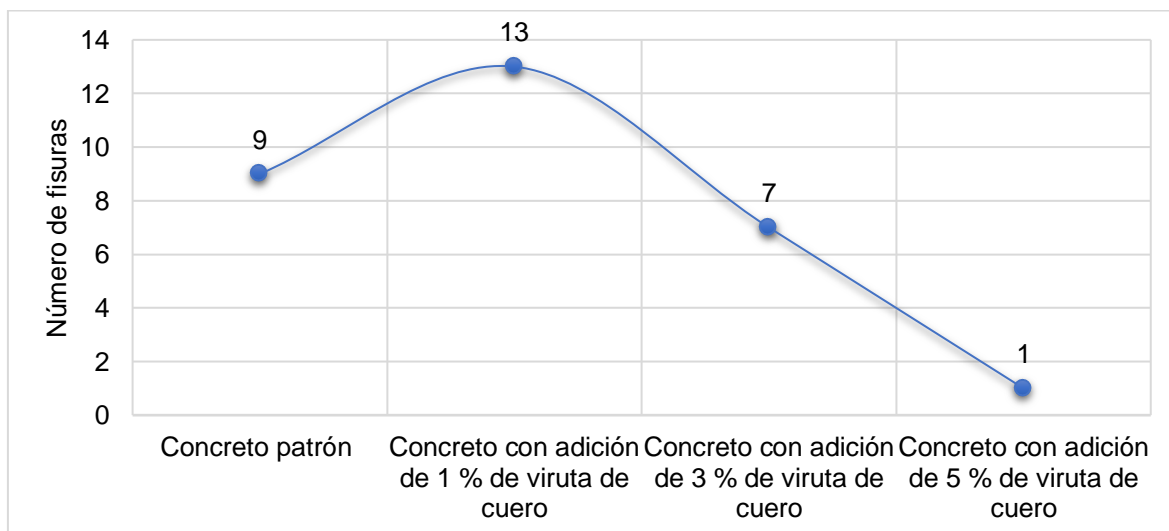
Figura 29: Número de fisuras por retracción plástica de los concreto evaluados.

En consecuencia, según la **Error! Reference source not found.** se tiene que al adicionar 3 % y 5 % de viruta de cuero se reduce el número de fisuras en el concreto.

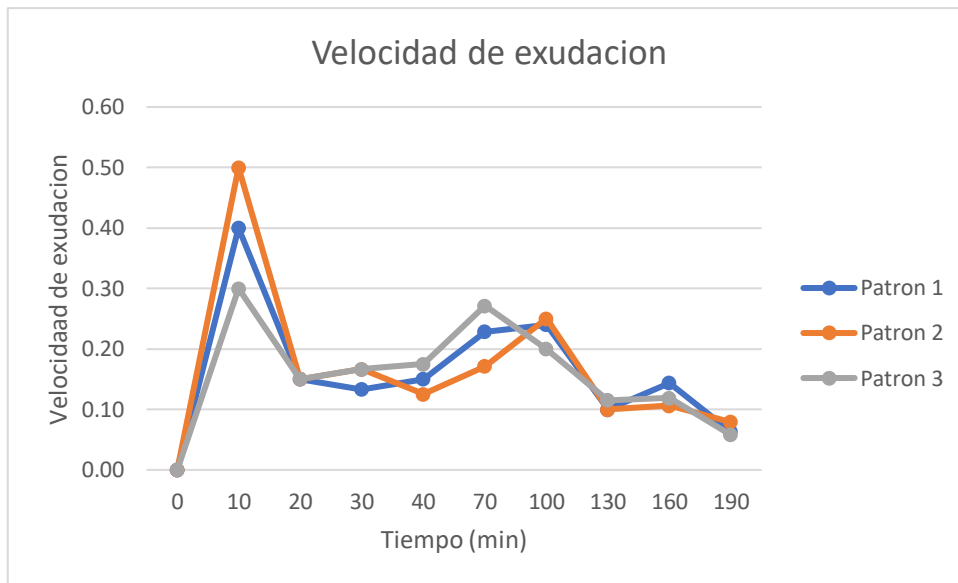
Figura 43: Grafico tiempo-velocidad en muestra tipo patrón

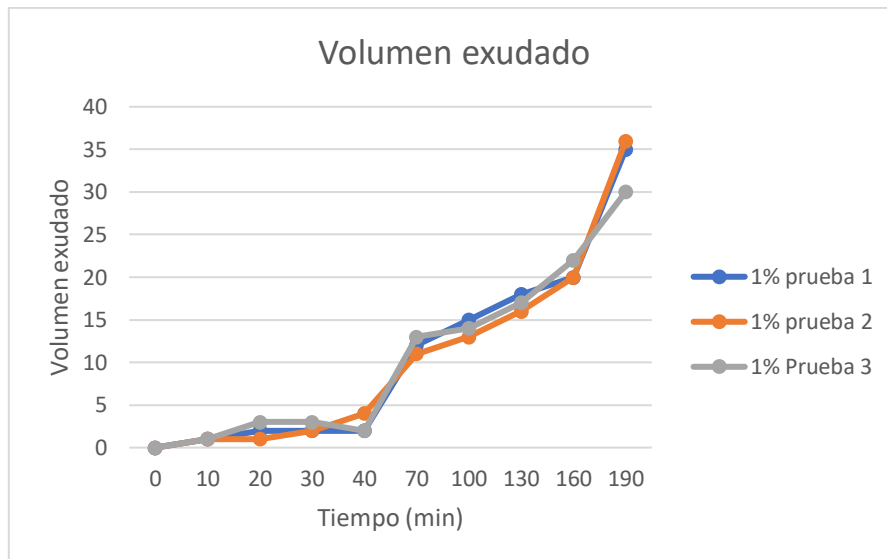
Figura 44: Grafico tiempo-volumen en muestra adición de 1% de viruta de cuero

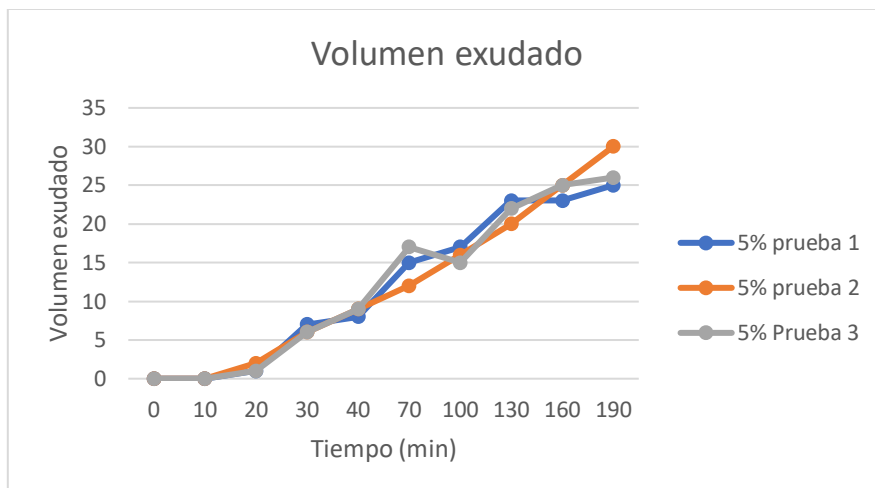
Figura 48: Grafico tiempo-volumen en muestra adición de 5% de viruta de cuero

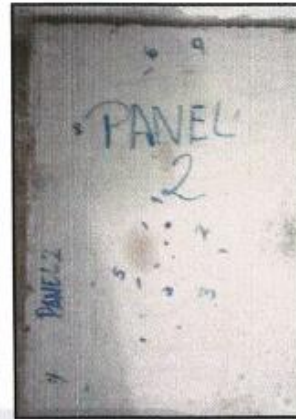
Panel de Concreto - Patrón 2

# Fisura	Identificación	Espesor	Longitud
-	-	mm	cm
1	FP1-1	0.16	23.50
2	FP1-2	0.10	11.50
3	FP1-3	0.10	17.50
4	FP1-4	0.25	15.50
5	FP1-5	0.10	5.50
6	FP1-6	0.20	7.50
7	FP1-7	0.10	9.50
8	FP1-8	0.10	7.50
9	FP1-9	0.20	6.00
10	-	-	-
11	-	-	-
12	-	-	-
13	-	-	-
14	-	-	-
15	-	-	-
16	-	-	-
<b>PROMEDIO ESPESOR (mm)</b>		0.14	
<b>CRR (%)</b>		0.00

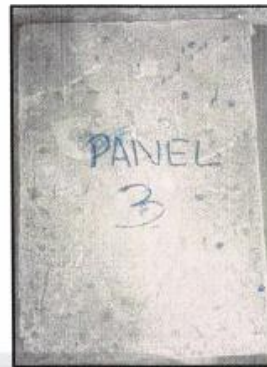
Panel de Concreto - Cuero 1% - 1

# Fibra	Identificación	Espesor	Longitud
-	-	mm	cm
1	F-C1%-1-1	0.10	5.00
2	F-C1%-1-2	0.10	6.00
3	F-C1%-1-3	0.10	5.90
4	F-C1%-1-4	0.10	3.90
5	F-C1%-1-5	0.15	5.50
6	F-C1%-1-6	0.10	4.50
7	F-C1%-1-7	0.15	6.60
8	F-C1%-1-8	0.20	4.50
9	F-C1%-1-9	0.10	13.00
10	F-C1%-1-10	0.10	7.00
11	F-C1%-1-11	4.50	5.00
12	F-C1%-1-12	5.90	6.00
13	F-C1%-1-13	6.10	3.90
14	F-C1%-1-14	-	-
15	F-C1%-1-15	-	-
16	F-C1%-1-16	-	-
<b>PROMEDIO ESPESOR (mm)</b>		0.12	
<b>CRR (N)</b>		20.91

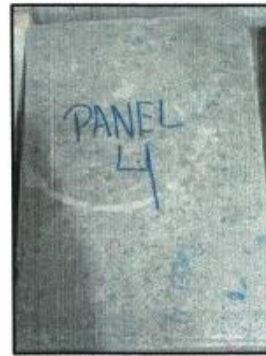
Panel de Concreto - Cuero 1% - 2

# Fieura	Identificación	Espesor	Longitud
		mm	cm
1	F-C1% 2-1	0.10	5.90
2	F-C1% 2-2	0.10	5.90
3	F-C1% 2-3	0.10	3.80
4	F-C1% 2-4	0.10	5.90
5	F-C1% 2-5	0.10	6.00
6	F-C1% 2-6	0.10	2.90
7	F-C1% 2-7	0.10	6.50
8	F-C1% 2-8	0.10	4.90
9	F-C1% 2-9	0.10	5.90
10	F-C1% 2-10	0.10	5.90
11	F-C1% 2-11	0.10	7.90
12	F-C1% 2-12	0.10	5.90
13	F-C1% 2-13	0.11	5.90
14	F-C1% 2-14	-	-
15	F-C1% 2-15	-	-
16	F-C1% 2-16	-	-
<b>PROMEDIO ESPESOR (mm)</b>			0.10
<b>CRR (%)</b>			99.77

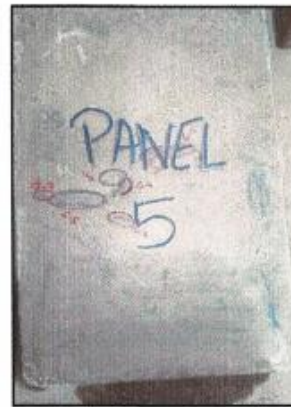
Panel de Concreto - Cuero 3% - 1

# Fisura	Identificación	Espesor	Longitud
-	-	mm	cm
1	F-CR-1-1	0.10	4.13
2	F-CR-1-2	0.10	2.62
3	F-CR-1-3	0.10	2.10
4	F-CR-1-4	0.10	3.86
5	F-CR-1-5	0.10	6.79
6	F-CR-1-6	0.10	2.97
7	F-CR-1-7	0.10	1.06
8	-	-	-
9	-	-	-
10	-	-	-
11	-	-	-
12	-	-	-
13	-	-	-
14	-	-	-
15	-	-	-
16	-	-	-
PROMEDIO ESPESOR (mm)		0.10	
CRR (%)		33.33

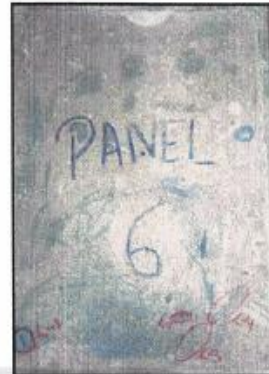
Panel de Concreto - Cuero 3% - 2

# Fleura	Verificación	Espesor	Longitud
-	-	mm	cm
1	F-C3%-2-1	0.10	2.07
2	F-C3%-2-2	0.10	2.06
3	F-C3%-2-3	0.10	6.23
4	F-C3%-2-4	0.10	6.91
5	-	-	-
6	-	-	-
7	-	-	-
8	-	-	-
9	-	-	-
10	-	-	-
11	-	-	-
12	-	-	-
13	-	-	-
14	-	-	-
15	-	-	-
16	-	-	-
PROMEDIO ESPESOR (mm)		0.10	
CRR (%)		33.33

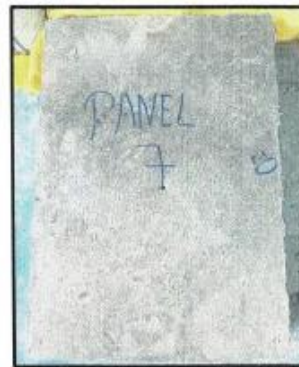
Panel de Concreto - Cuero 5% - 1

# Fisura	Identificación	Espesor	Longitud
-	-	mm	cm
1	FC5%-1-1	0.10	2.47
2	-	-	-
3	-	-	-
4	-	-	-
5	-	-	-
6	-	-	-
7	-	-	-
8	-	-	-
9	-	-	-
10	-	-	-
11	-	-	-
12	-	-	-
13	-	-	-
14	-	-	-
15	-	-	-
16	-	-	-
<b>PROMEDIO ESPESOR (mm)</b>		0.10	
<b>CRR (%)</b>		33.33
