Evaluación del impacto ambiental de la construcción del servicio de
agua potable y saneamiento en el caserío Agua Blanca, Huamachuco
– 2021

TESIS PARA OBTENER EL TÍTULO PROFESIONAL DE :
INGENIERA AMBIENTAL

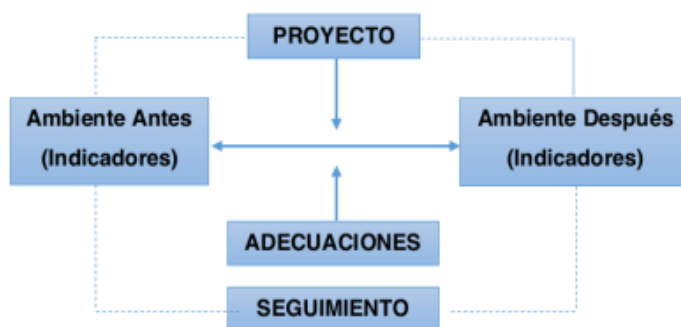
FIGURA 3. Esquema del PMA

Se optó por realizar la propuesta de medidas de mitigación, fueron elaboradas de acuerdo a lo observado tanto en campo como los resultados que se obtuvieron de la matriz. Es importante resaltar que dichas medidas se desarrollaron durante la ejecución del proyecto y con la finalidad de prevenir cualquier tipo de alteraciones o daños que puede perjudicar al medio ambiente y población.

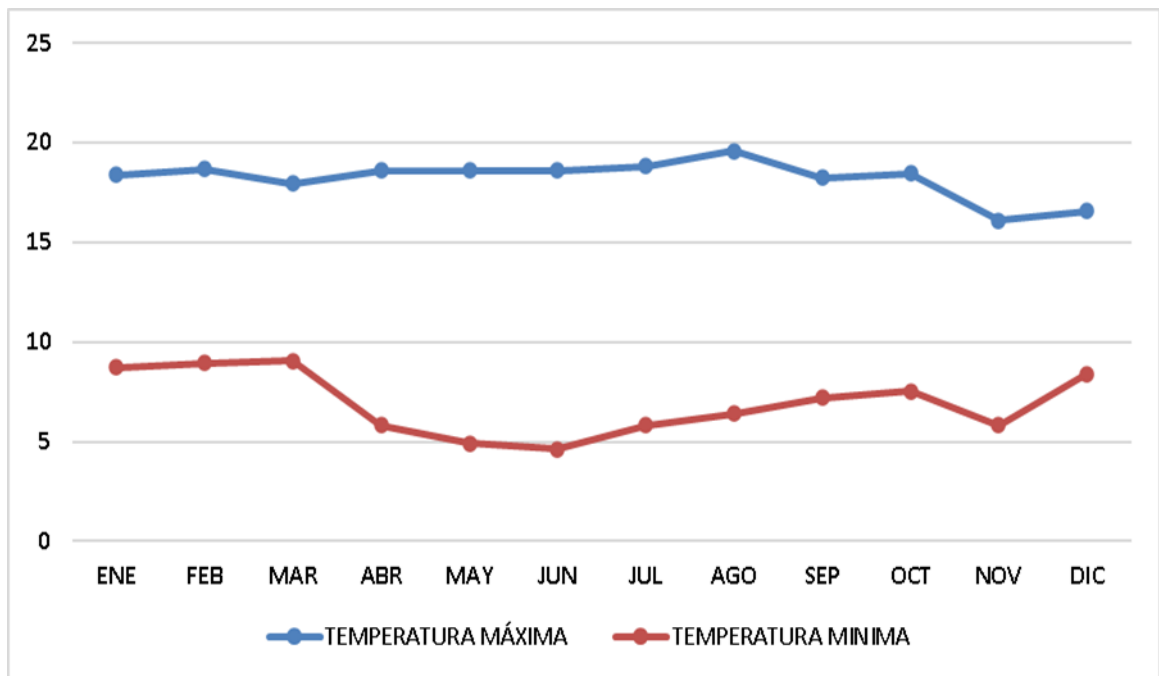
FIGURA 5. Promedio anual de la temperatura máxima y mínima

Se observó que la temperatura promedio anual se encontró a 5°C a 24°C, mostrando cambios o alteraciones en el día y la noche. Posteriormente a ello se visualizó que las temperaturas máximas promedios para los años 2019, 2020 y 2021; fueron respectivamente de 19.2°C en el mes de septiembre, 20.2 °C en agosto y en lo que va del año 19.4°C correspondiente al mes de agosto, siendo estos un clima templado; mientras que las temperaturas mínimas promedio para los años 2019, 2020 y 2021; fueron de 6.5 °C, 6.0 °C y 5.1 °C presentándose en el mes de julio, así mismo presentaron un clima frígido es decir muy fríos y secos.

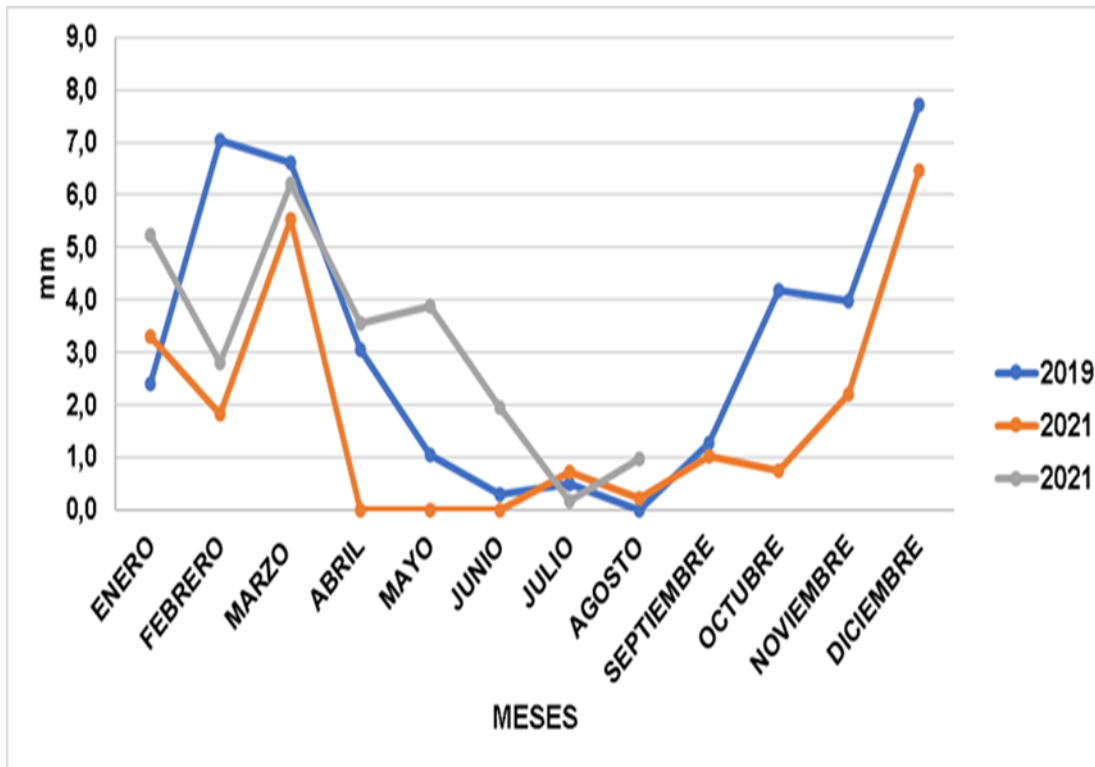
FIGURA 6. Precipitación mensual (2019 – 2021)

En el caserío de Agua Blanca se presentaron lluvias estacionales, se crearon de manera irregular, a lo largo de los meses de septiembre a noviembre; mientras que en diciembre las lluvias fueron torrenciales y a gran volumen, perdurando hasta marzo y pocas veces hasta el mes de abril.

Las precipitaciones promedio para el año 2019 tuvieron 7.7 mm cuyo mes diciembre llovió con mayor intensidad; mientras que en el 2020 6.5 mm y el 2021 6.2 en el mes de marzo, haciendo referencia a un gran volumen de lluvia ya que cayó a un ritmo constante.

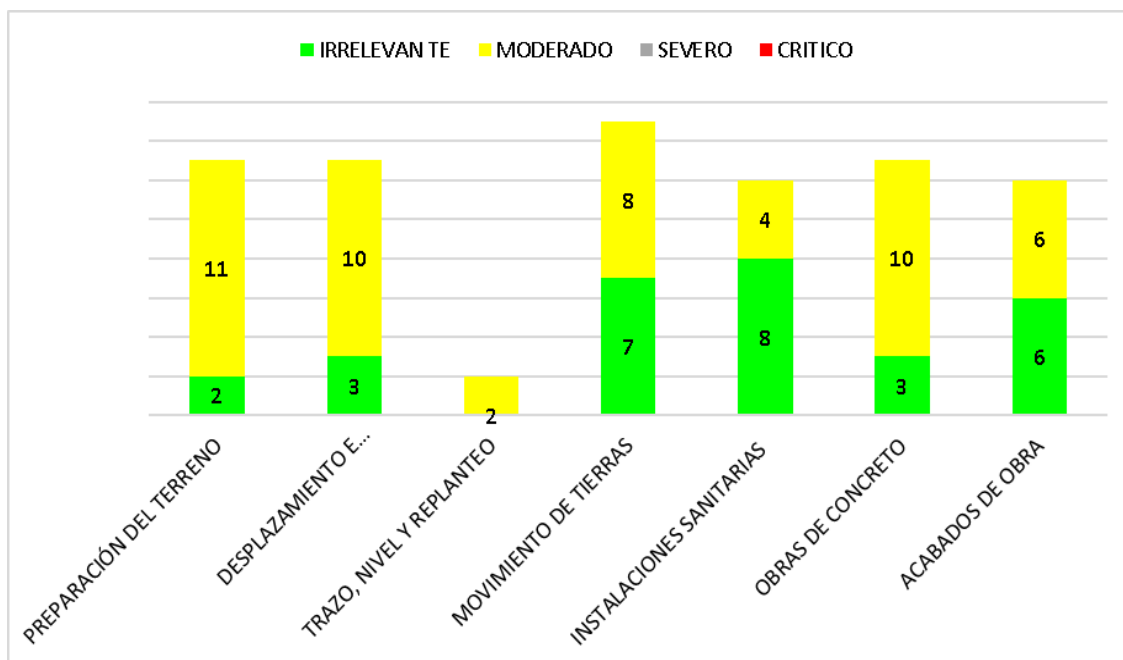
FIGURA 8. Impactos negativos – Fase de construcción (Seguimiento de la evaluación ambiental)

Se observó la suma total de todos los impactos tanto positivos como negativos de cada actividad de la ejecución de la obra, de acuerdo al rango y niveles en el que se encuentra, denotando que el mayor número de impactos negativos es 15 que se produjeron en movimiento de tierras e impactos positivos irrelevantes en los acabados de obra a que no se producirán constantemente.
