### **ESCUELA PROFESIONAL DE INGENIERÍA CIVIL**

Vulnerabilidad sísmica en instituciones educativas públicas nivel  
secundario de Huamachuco – La Libertad, 2021

**TESIS PARA OBTENER EL TÍTULO PROFESIONAL DE:  
INGENIERO CIVIL**

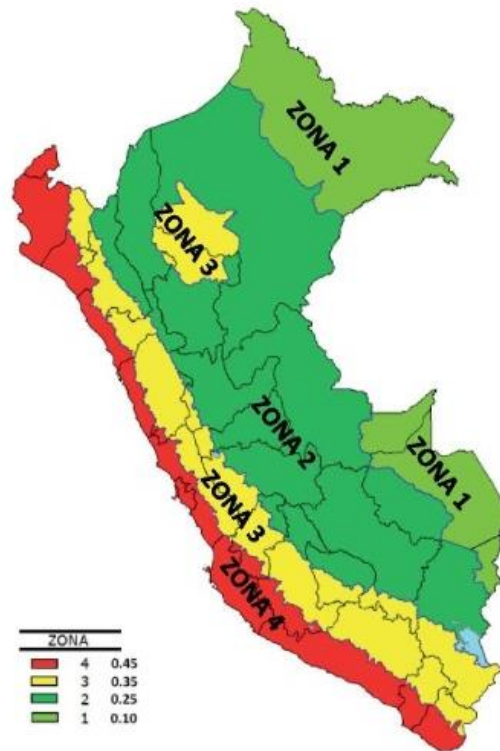
**Figura 2.** Zonas sísmicas

En la Norma Técnica E.030 se especifica como asignar la zona de vulnerabilidad sísmica en cada región del territorio peruano. Asimismo, conocer que Z es el factor de aceleración horizontal máxima dando inicio en el suelo rígido, esto representa probabilidades en un 10% al sobrepasar en cincuenta años.

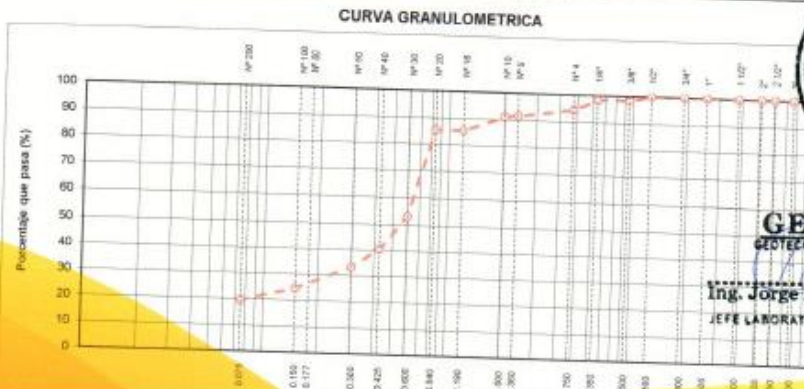
Figura 13. Análisis granulométrico calicata C-2, I.E Florencia de Mora

TAMIZ	ÁREA (cm²)	RETEÑO	RETEÑO (%)	RETEÑO (g)	RETEÑO (%)	RETEÑO (%)	DESCRIPCIÓN DE LA MUESTRA
10"	254,000						
8"	152,400						Peso inicial seco : 1000,0 gr.
5"	127,000						Peso fracción : 1000,0 gr.
4"	101,800						
3"	76,200						
2 1/2"	60,350						Contenido de Humedad (%): 3,1
2"	50,800						
1 1/2"	38,100	0,0					Límite Líquido (LL): 15,3
1"	25,400	0,0					Límite Plástico (LP): NP
3/4"	19,000	0,0					Índice Plástico (IP): NP
1/2"	12,500	0,7	0,1	0,1	100,0		Clasificación (SUCS): SM
3/8"	9,500	18,1	1,6	1,7	99,9		Clasificación (AASHTO): A-1-b (0)
1/4"	6,350	0,0			98,3		Índice de Consistencia: NP
N° 4	4,750	32,8	4,0	5,7	94,3		Descripción (AASHTO): BUENO
N° 8	2,360	26,5	2,9	8,6	91,5		Descripción (SUCS): Arena limosa
N° 10	2,000	4,7	0,5	9,0	91,0		
N° 16	1,190	57,1	5,7	14,7	85,3		Materia Orgánica: --
N° 20	0,840	0,0					Turba: --
N° 30	0,600	320,5	32,1	46,7	53,3		CU : 0,000
N° 40	0,425	129,5	13,0	59,7	40,3		CC : 0,000

N° 50	0,300	71,7	7,2	66,9	33,1		OBSERVACIONES:
N° 60	0,250	0,0					Grava > 2" : 0,0
N° 75	0,177	0,0					Grava 2" - N° 4 : 5,7
N° 100	0,150	87,5	8,8	75,6	24,4		Arena N° 4 - N° 200 : 74,9
N° 200	0,075	49,5	5,0	80,6	19,4		Finos < N° 200 : 19,4
< N° 200	FONDO	194,4	19,4	100,0			% > 3" : --

El estrato E-1 de la calicata C-2, se clasificó como arena limo arcillosa de baja plasticidad, de color rojizo y de compacidad compacta; en el sistema de clasificación de suelos SUCS es “SM”, y en el sistema de clasificación AASHTO es “A-1-b (0)”. (Ver figura 13)

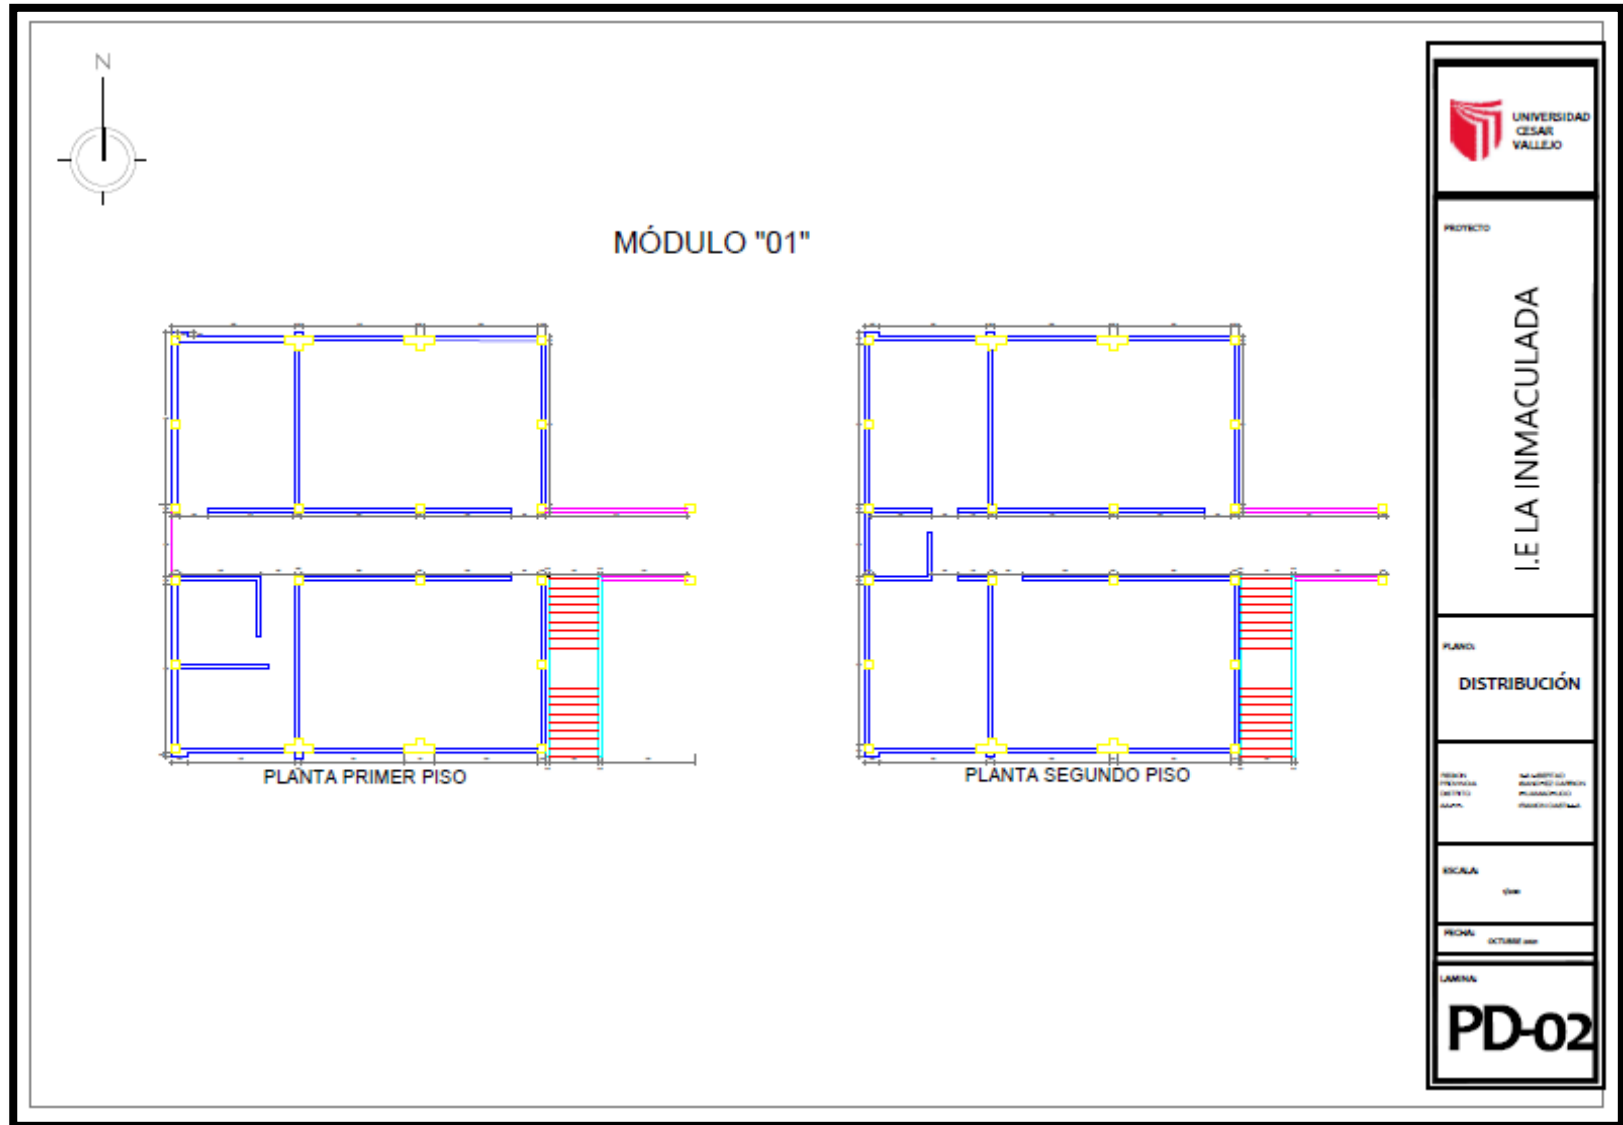
**Figura 25.** Plano de distribución - Módulo 01 - I.E 80779 La Inmaculada

En el plano en planta de la Institución Educativa 80779 La Inmaculada se obtuvo una cantidad de 5 módulos. (Ver figura 23). El módulo 01 contó con un área de 214m<sup>2</sup>, esta institución educativa presenta dos pisos, con una altura de 3.00m, diez ambientes (Ver figura 25), 18 columnas, dos cuadradas de 0.30m\*0.30m, además seis columnas C2(Tee), ocho columnas en L y dos rectangulares de 0.30m\*0.40m, una cantidad de 16 vigas de 0.30m\*0.40m, 0.15m de espesor del muro y finalmente el espesor de losa que se tuvo de 20cm. (Ver figura 24)

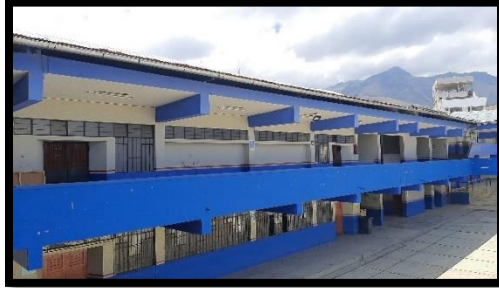
**Figura 35.** Módulo 01 - Parámetro 01 - I.E San Nicolás

**Descripción:** El módulo 01 cumple con los parámetros de la norma, pues se conforma de pórticos de concreto armado y muros de albañilería, asimismo presenta juntas sísmicas.

**Clasificación:** “A”

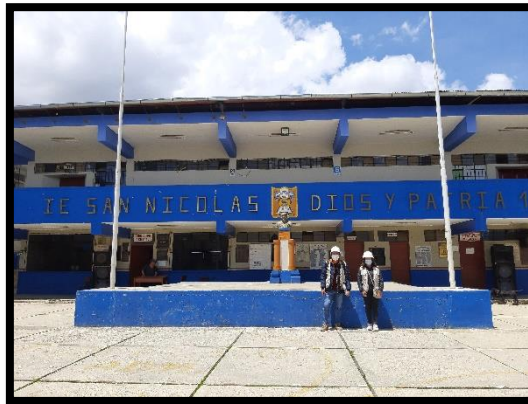
**Figura 36.** Módulo 02 - Parámetro 01 - I.E San Nicolás

**Descripción:** El módulo 02 cumple con los parámetros de la norma, pues se conforma de pórticos de concreto armado y muros de albañilería, asimismo presenta juntas sísmicas.

**Clasificación:** “A”

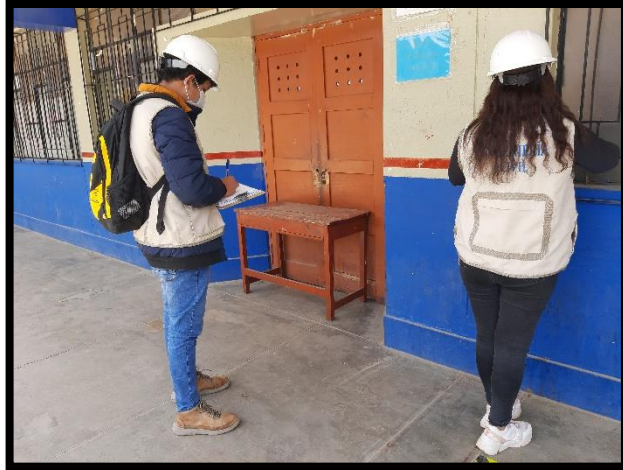
**Figura 37.** Módulo 03 - Parámetro 01 - I.E San Nicolás

**Descripción:** El módulo 03 cumple con los parámetros de la norma, pues se conforma de pórticos de concreto armado y muros de albañilería, asimismo presenta juntas sísmicas.

**Clasificación:** "A"

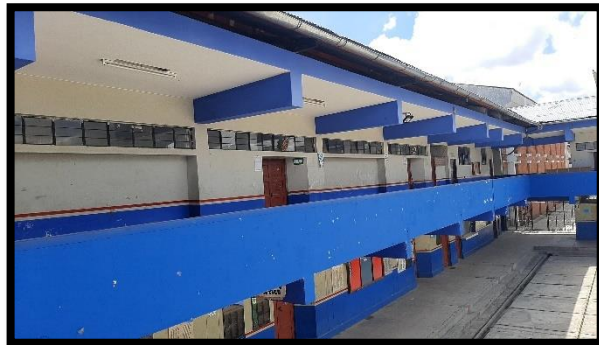
**Figura 38.** Módulo 04 - Parámetro 01 - I.E San Nicolás

**Descripción:** El módulo 04 cumple con los parámetros de la norma, pues se conforma de pórticos de concreto armado y muros de albañilería, asimismo presenta juntas sísmicas.

**Clasificación:** "A"

Las instituciones educativas públicas nivel secundario no presentan esta irregularidad, porque la planta es típica a lo largo de las edificaciones. Todo ello se observa en las figuras 38,44 y 49.

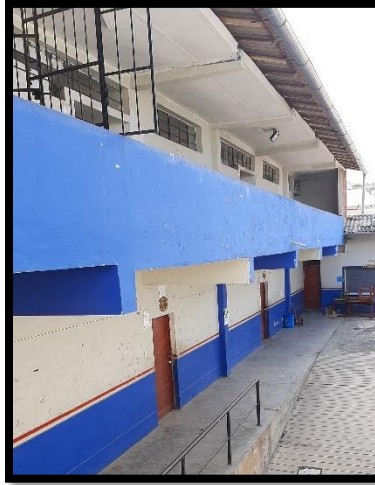
**Figura 39.** Módulo 05 - Parámetro 01 - I.E San Nicolás

**Descripción:** El módulo 05 cumple con los parámetros de la norma, pues se conforma de pórticos de concreto armado y muros de albañilería, asimismo presenta juntas sísmicas.

**Clasificación:** “A”

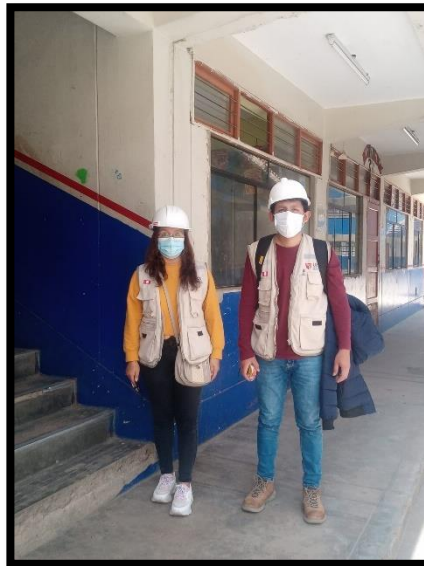
**Figura 40.** Módulo 06 - Parámetro 01 - I.E San Nicolás

**Descripción:** El módulo 06 cumple con los parámetros de la norma, pues se conforma de pórticos de concreto armado y muros de albañilería, asimismo presenta juntas sísmicas.

**Clasificación:** "A"

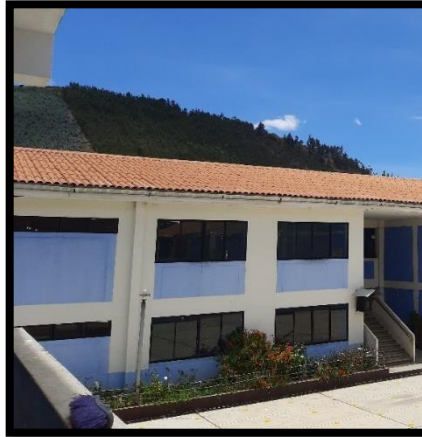
**Figura 41.** Módulo 01 - Parámetro 01 - I.E 80779 La Inmaculada

**Descripción:** El módulo 01 cumple con los parámetros de la norma, pues se conforma de pórticos de concreto armado y muros de albañilería, asimismo presenta juntas sísmicas.

**Clasificación:** "A"

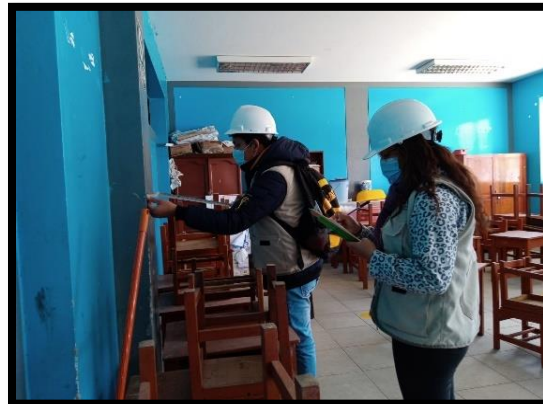
**Figura 42.** Módulo 02 - Parámetro 01 - I.E 80779 La Inmaculada

**Descripción:** El módulo 02 cumple con los parámetros de la norma, pues se conforma de pórticos de concreto armado y muros de albañilería, asimismo presenta juntas sísmicas.

**Clasificación:** "A"

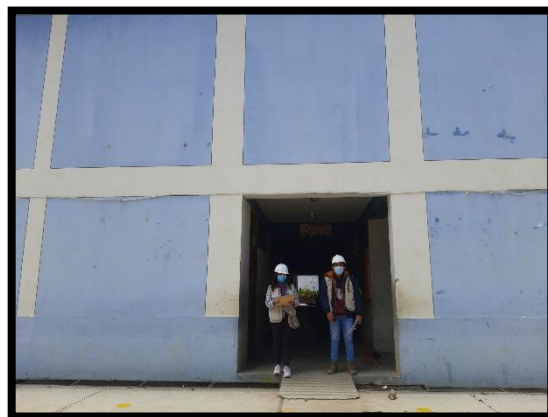
**Figura 44.** Módulo 04 - Parámetro 01 - I.E 80779 La Inmaculada

**Descripción:** El módulo 04 cumple con los parámetros de la norma, pues se conforma de pórticos de concreto armado y muros de albañilería, asimismo presenta juntas sísmicas.

**Clasificación:** "A"

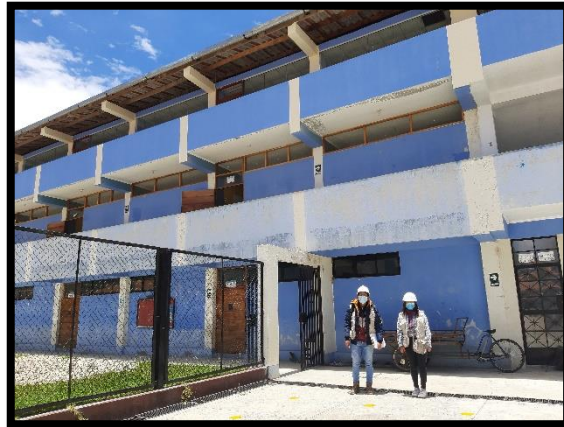
**Figura 45.** Módulo 05 - Parámetro 01 - I.E 80779 La Inmaculada

**Descripción:** El módulo 05 cumple con los parámetros de la norma, pues se conforma de pórticos de concreto armado y muros de albañilería, asimismo presenta juntas sísmicas.

**Clasificación:** "A"

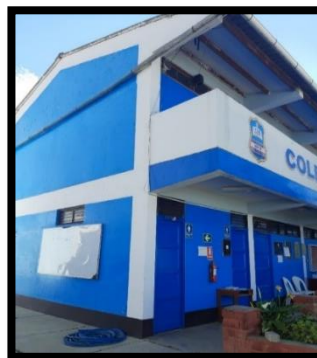
**Figura 46.** Módulo 01 - Parámetro 01 - I.E Florencia de Mora

**Descripción:** El módulo 01 cumple con los parámetros de la norma, pues se conforma de pórticos de concreto armado y muros de albañilería, asimismo presenta juntas sísmicas.

**Clasificación:** "A"

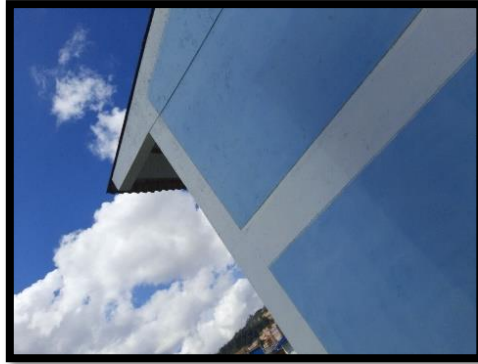
**Figura 47.** Módulo 02 - Parámetro 01 - I.E Florencia de Mora

**Descripción:** El módulo 02 cumple con los parámetros de la norma, pues se conforma de pórticos de concreto armado y muros de albañilería, asimismo presenta juntas sísmicas.

**Clasificación:** "A"

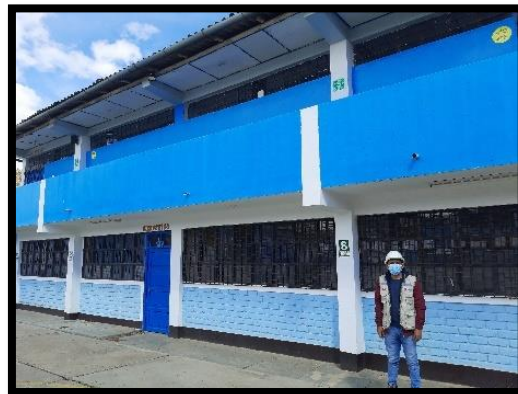
**Figura 48.** Módulo 03 - Parámetro 01 - I.E Florencia de Mora

**Descripción:** El módulo 03 no cumple con los parámetros de la norma, puesto que este módulo se diseñó para un solo nivel, sin embargo, tiempo después construyeron un nivel más.

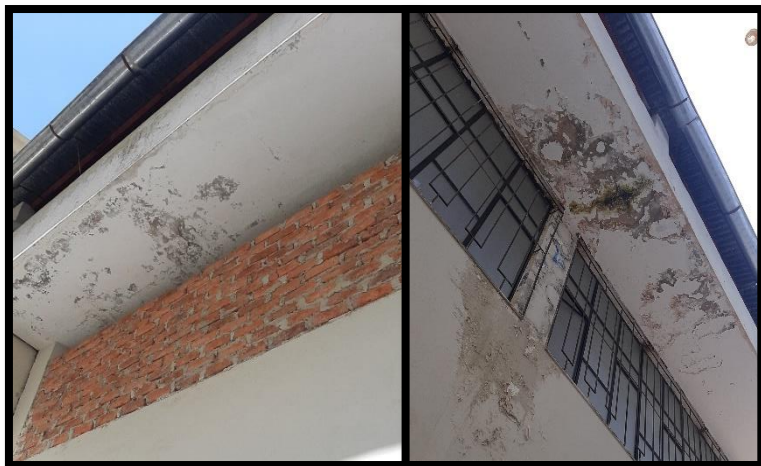
**Figura 49.** Módulo 01 - Parámetro 02 - I.E San Nicolás

**Descripción:** El presente módulo se observó eflorescencia, la junta de la albañilería sobrepasa 1.5cm y el muro estuvo en mal estado

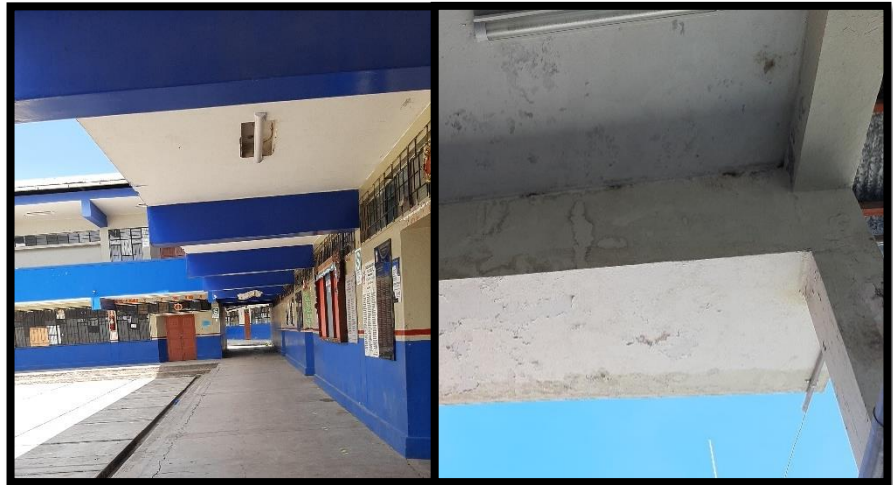
**Figura 50.** Módulo 02 - Parámetro 02 - I.E San Nicolás

**Descripción:** El presente módulo se observó eflorescencia y en la albañilería se encontró fisuras.

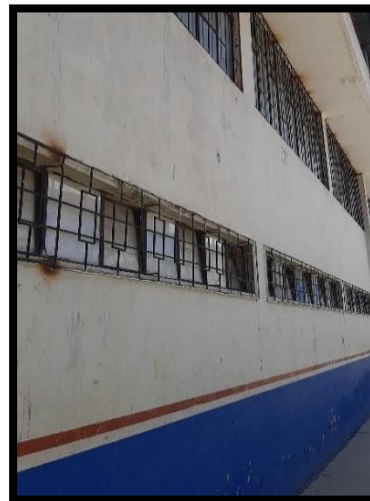
**Figura 51.** Módulo 03 - Parámetro 02 - I.E San Nicolás

**Descripción:** El presente módulo se encontró con muros en mal estado y diversas fisuras.

**Clasificación:** "B"

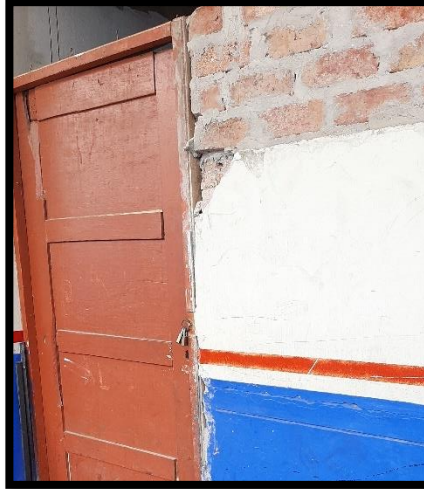
**Figura 52.** Módulo 04 - Parámetro 02 - I.E San Nicolás

**Descripción:** En el presente módulo se observó muros en mal estado y diversas fisuras, asimismo sobrepasa la junta de 1.5cm

**Clasificación:** "B"

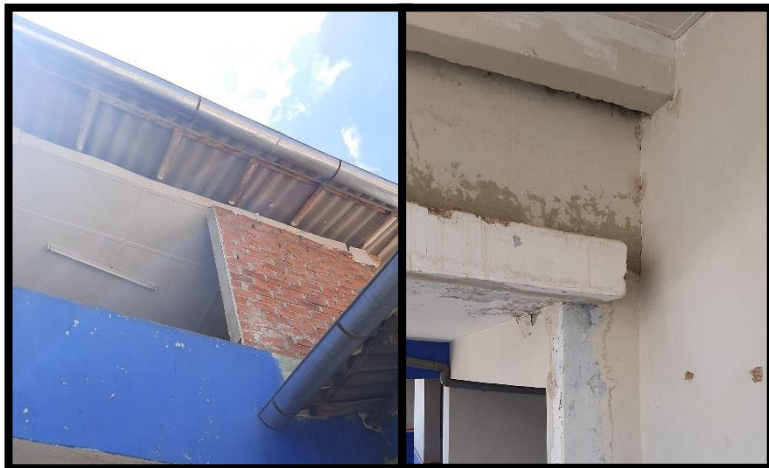
**Figura 53.** Módulo 05 - Parámetro 02 - I.E San Nicolás

**Descripción:** En el presente módulo se observó muros en mal estado y diversas fisuras, asimismo sobrepasa la junta de 1.5cm, por otra parte, presentó eflorescencia

**Clasificación:** "C"

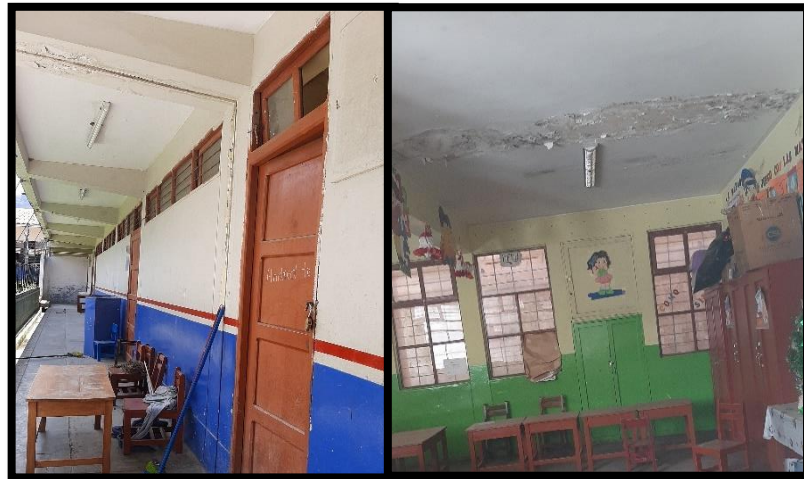
**Figura 54.** Módulo 06 - Parámetro 02 - I.E San Nicolás

**Descripción:** En el presente módulo se observó muros en mal estado y diversas fisuras, por otra parte, presentó eflorescencia en la losa.

**Clasificación:** "C"

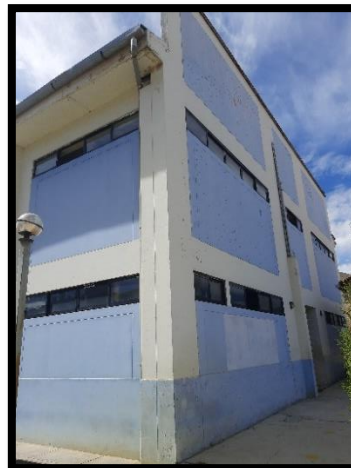
**Figura 55.** Módulo 01 - Parámetro 02 - I.E 80779 La Inmaculada

**Descripción:** En el presente módulo 01 se observó eflorescencia en una parte de la losa.

**Clasificación:** “B”

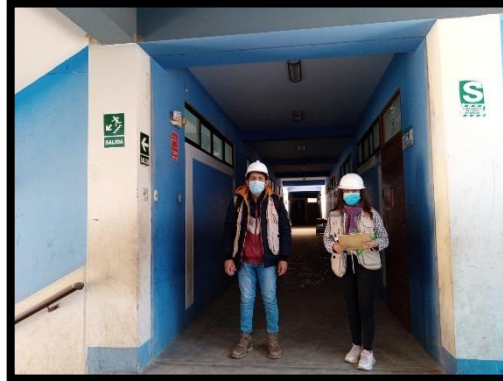
**Figura 56.** Módulo 02 - Parámetro 02 - I.E 80779 La Inmaculada

**Descripción:** En el presente módulo 02 la calidad de los elementos se encontró en buen estado.

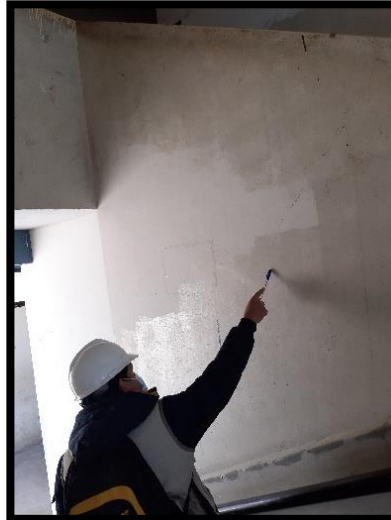
**Figura 58.** Módulo 04 - Parámetro 02 - I.E 80779 La Inmaculada

**Descripción:** En el presente módulo 04 se observó muros con diversas fisuras.

**Clasificación: "B"**

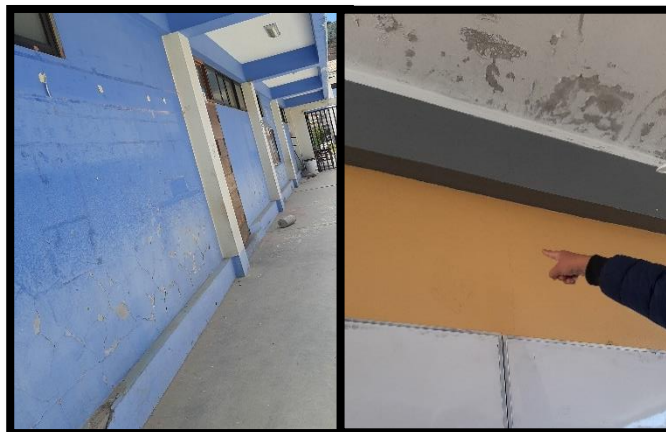
**Figura 59.** Módulo 05 - Parámetro 02 - I.E 80779 La Inmaculada

**Descripción:** En el presente módulo se observó muros en mal estado y diversas fisuras, por otra parte, presentó

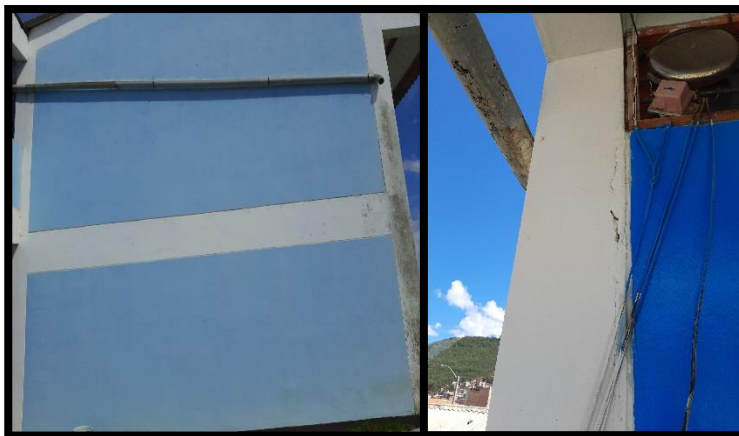
**Figura 60.** Módulo 01 - Parámetro 02 - I.E Florencia de Mora

**Descripción:** En el presente módulo 01 la calidad de los elementos se observó con agrietamiento en la columna cerca de la junta de dilatación, asimismo presenta deterioro en estos.

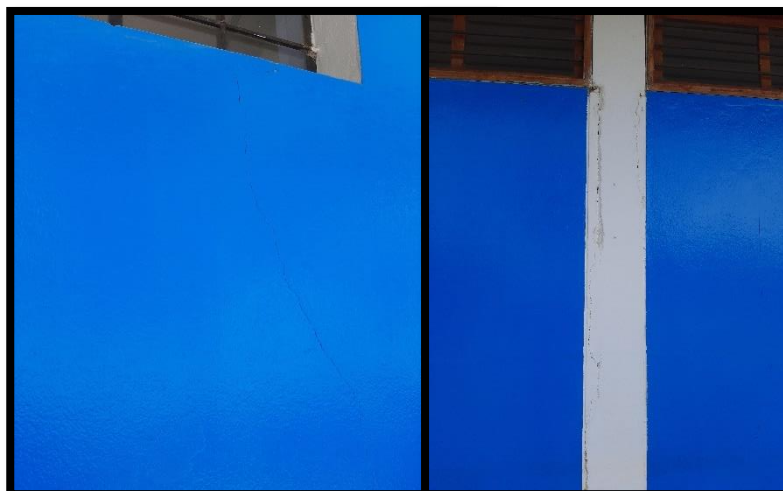
**Figura 61.** Módulo 02 - Parámetro 02 - I.E Florencia de Mora

**Descripción:** La edificación presenta muros con fisuras, asimismo agrietamiento en la mayoría de los elementos cerca de las juntas de dilatación, lo cual no cumple con dos requisitos del segundo parámetro.

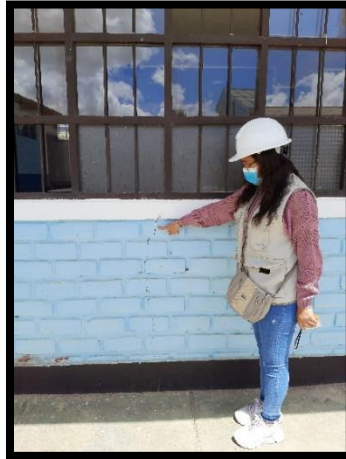
**Figura 62.** Módulo 03 - Parámetro 02 - I.E Florencia de Mora

**Descripción:** En el presente módulo se observó muros en mal estado y diversas fisuras, por otra parte, presentó humedad en muros

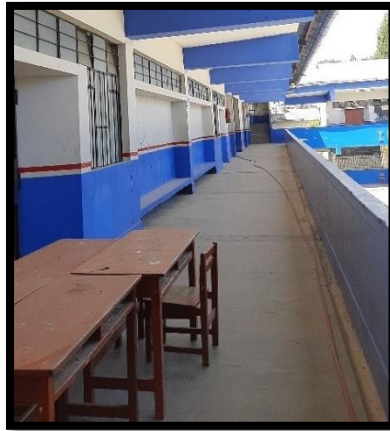
**Figura 66.** Módulo 01 - Parámetro 05 - I.E San Nicolás

**Descripción:** El diafragma del módulo 01 no presentó deformación, la unión al muro es eficaz y la losa es aligerada.

**Clasificación:** “A”

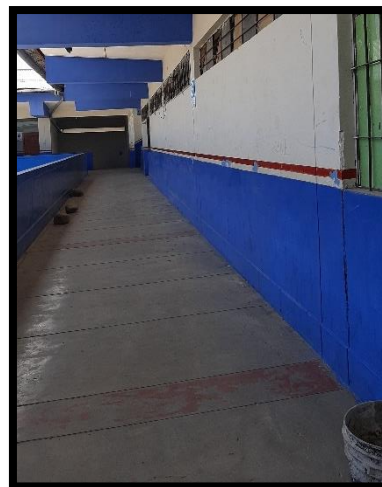
**Figura 67.** Módulo 02 - Parámetro 05 - I.E San Nicolás

**Descripción:** El diafragma del módulo 02 no presentó deformación, la unión al muro es eficaz y la losa es aligerada.

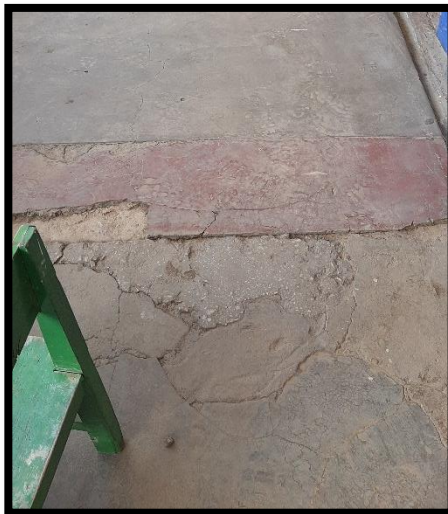
**Figura 69.** Módulo 04 - Parámetro 05 - I.E San Nicolás

**Descripción:** En el diafragma del módulo 04 se observó deformación, la unión al muro es eficaz y la losa es aligerada.

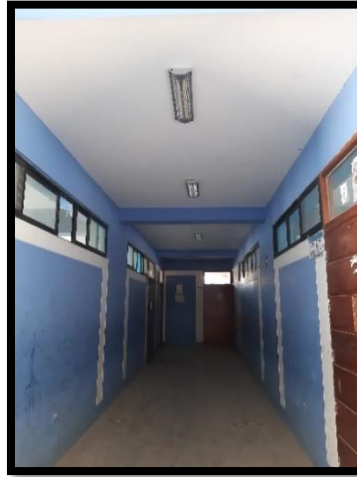
**Figura 72.** Módulo 01 - Parámetro 05 - I.E 80779  
La Inmaculada

**Descripción:** El diafragma del módulo 01 no presentó deformación, la unión al muro es eficaz y la losa es aligerada.

**Clasificación: "A"**

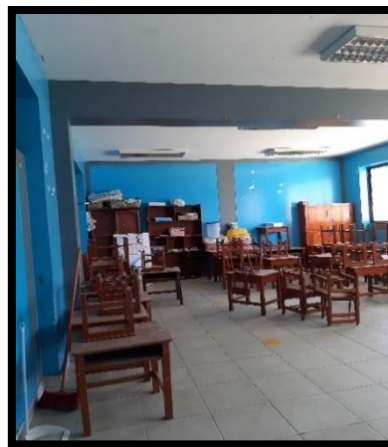
**Figura 73.** Módulo 02 - Parámetro 05 - I.E 80779 La  
Inmaculada

**Descripción:** El diafragma del módulo 02 no presentó

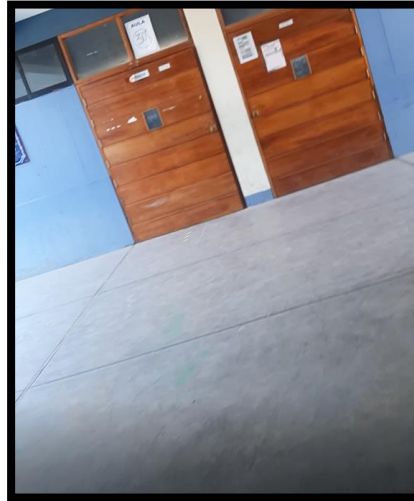
**Figura 74.** Módulo 03 - Parámetro 05 - I.E 80779 La Inmaculada

**Descripción:** El diafragma del módulo 03 no presentó deformación, la unión al muro es eficaz y la losa es aligerada.

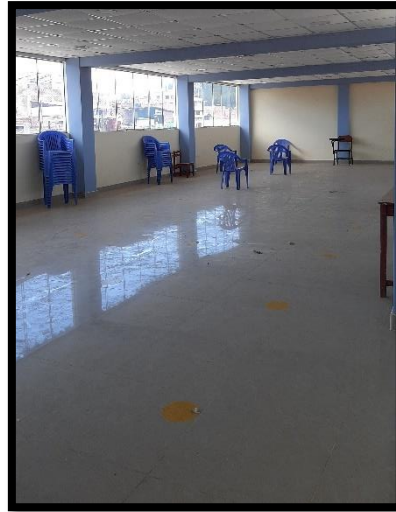
**Figura 76.** Módulo 05 - Parámetro 05 - I.E 80779 La Inmaculada

**Descripción:** El diafragma del módulo 05 no presentó deformación, la unión al muro es eficaz y la losa es aligerada.

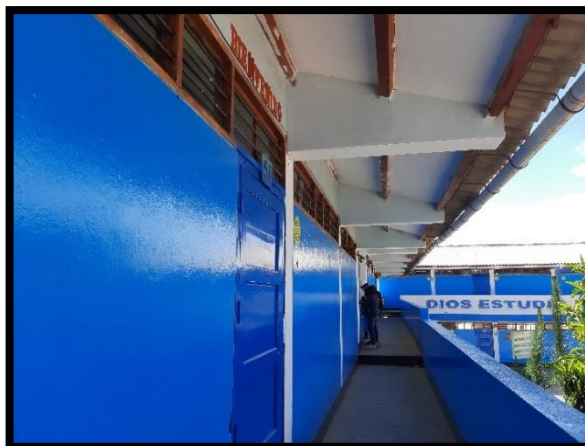
**Figura 77.** Módulo 01 - Parámetro 05 - I.E Florencia de Mora

**Descripción:** El diafragma del módulo 01 no presentó

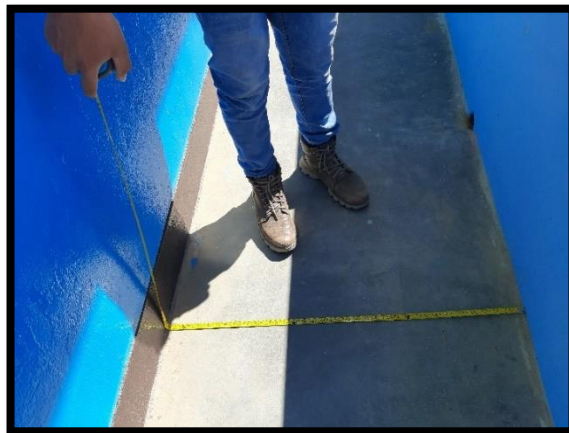
**Figura 79.** Módulo 03 - Parámetro 05 - I.E Florencia de Mora

**Descripción:** El diafragma del módulo 03 no presentó

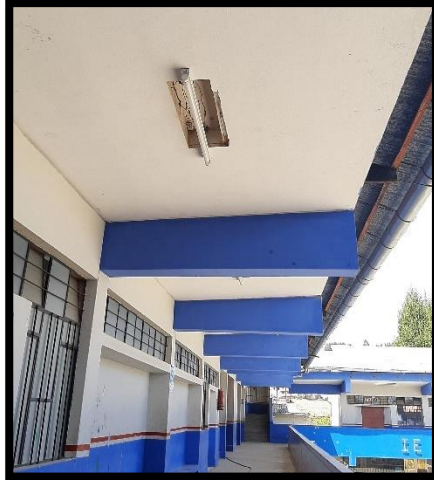
**Figura 80.** Módulo 01 - Parámetro 08 - I.E San Nicolás

Mediante los planos se obtuvo las dimensiones de columnas, donde todas son mayores a 25cm

**Descripción:** La conexión columna – viga es eficaz, y el año de construcción fue el año 2009.

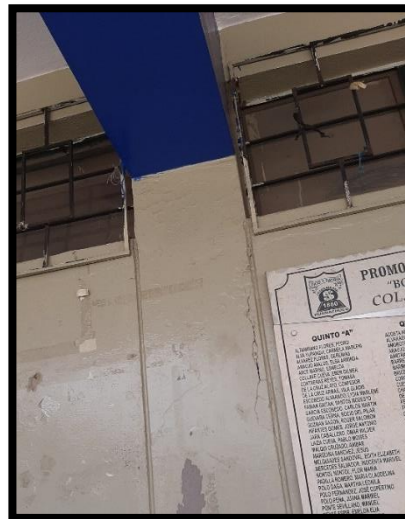
**Figura 81.** Módulo 02 - Parámetro 08 - I.E San Nicolás

Mediante los planos se obtuvo las dimensiones de columnas, donde todas son mayores a 25cm

**Descripción:** La conexión columna – viga es eficaz, y el año de construcción fue el año 2009.

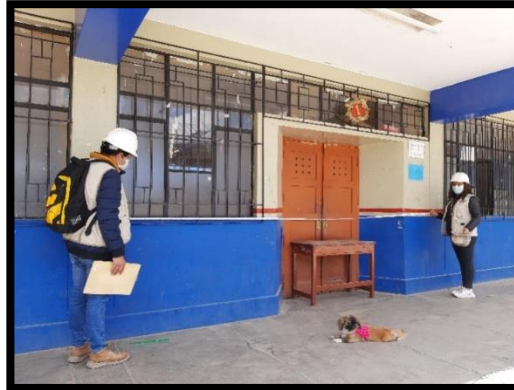
**Figura 82.** Módulo 03 - Parámetro 08 - I.E San Nicolás

Mediante los planos se obtuvo las dimensiones de columnas, donde todas son mayores a 25cm

**Descripción:** La conexión columna – viga es eficaz, y el año de construcción fue el año 2009.

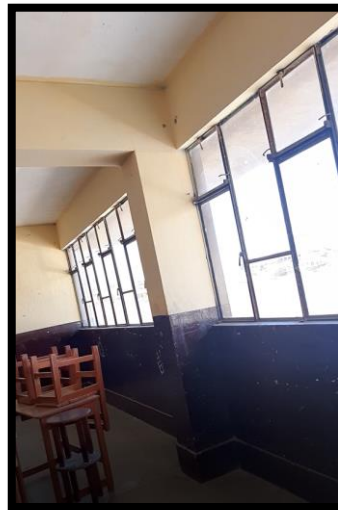
**Figura 83.** Módulo 04 - Parámetro 08 - I.E San Nicolás

Mediante los planos se obtuvo las dimensiones de columnas, donde todas son mayores a 25cm

**Descripción:** La conexión columna – viga es eficaz, y el año de construcción fue el año 2009.

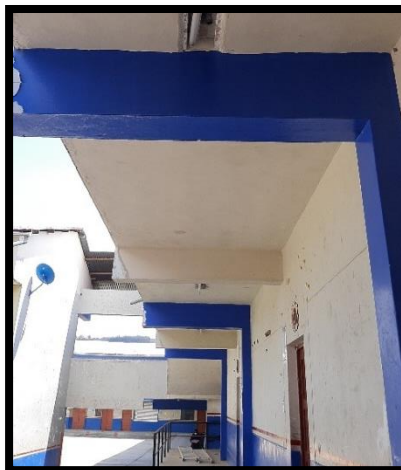
**Figura 84.** Módulo 05 - Parámetro 08 - I.E San Nicolás

Mediante los planos se obtuvo las dimensiones de columnas, donde todas son mayores a 25cm

**Descripción:** La conexión columna – viga es eficaz, y el año de construcción fue el año 2009.

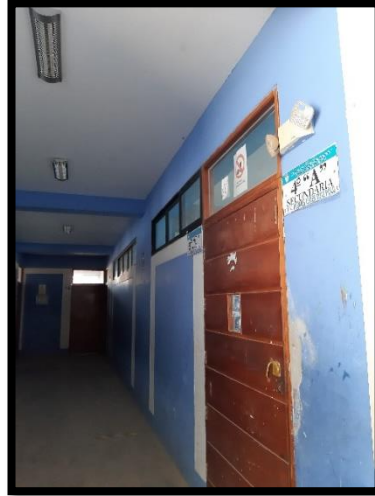
**Figura 86.** Módulo 01 - Parámetro 08 - I.E 80779 La Inmaculada

Mediante los planos se obtuve las dimensiones de columnas, donde todas son mayores a 25cm

**Descripción:** La conexión columna – viga es eficaz, y el año de construcción fue el año 2014.

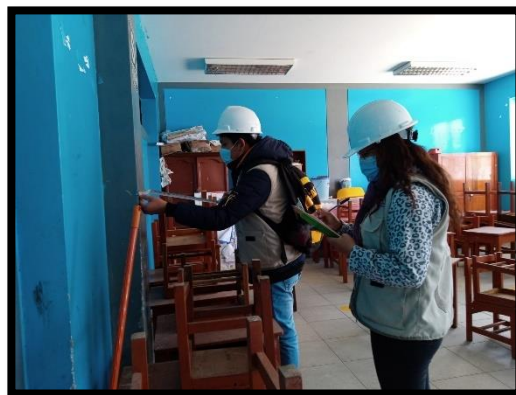
**Figura 87.** Módulo 02 - Parámetro 08 - I.E 80779 La Inmaculada

Mediante los planos se obtuve las dimensiones de columnas, donde todas son mayores a 25cm

**Descripción:** La conexión columna – viga es eficaz, y el año de construcción fue el año 2014.

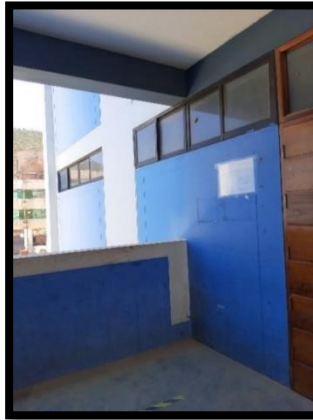
**Figura 88.** *Módulo 03 - Parámetro 08 - I.E 80779 La Inmaculada*

- **Módulo 03 Institución Educativa 80779 La Inmaculada**  
Mediante los planos se obtuve las dimensiones de columnas, donde todas son mayores a 25cm

**Descripción:** La conexión columna – viga es eficaz, y el año de construcción fue el año 2014.

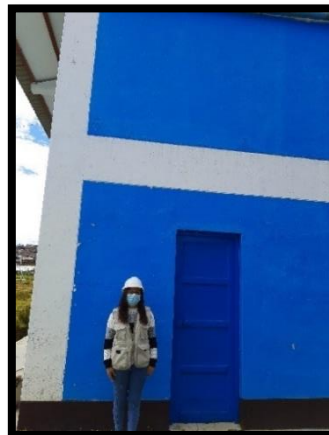
**Figura 91.** Módulo 01 - Parámetro 08 - I.E Florencia de Mora

- **Módulo 01 Institución Educativa Florencia de Mora**  
Mediante los planos se obtuve las dimensiones de columnas, donde existen columnas de 25cm.

**Descripción:** La conexión columna – viga es eficaz, y el año de construcción fue el año 2014 y las columnas mayor e igual a 25cm

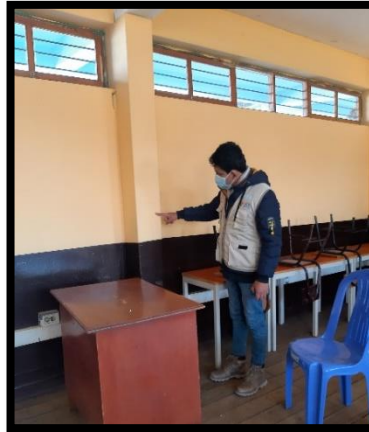
**Figura 92.** Módulo 03 - Parámetro 08 - I.E Florencia de Mora

Mediante los planos se obtuve las dimensiones de columnas, donde existen columnas de 25cm.

**Descripción:** La conexión columna – viga es eficaz, y el año de construcción fue el año 2014 y las columnas mayor e igual a 25cm

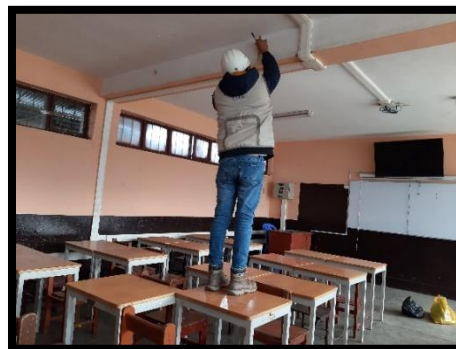
**Figura 93.** Módulo 03 - Parámetro 08 - I.E Florencia de Mora

Mediante los planos se obtuve las dimensiones de columnas, donde todas son de 25cm

**Descripción:** La conexión columna – viga es eficaz, y el año de construcción fue el año 2014.

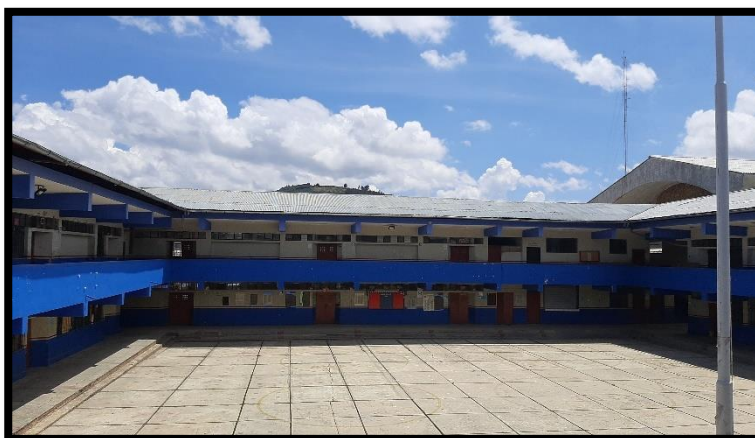
**Figura 94.** Módulo 01,02,03,04 y 05 - Parámetro 09 - I.E San Nicolás

**Descripción:** El módulo 01,02,03,04 y 05 cuentan con losa aligerada y la cubierta inclinada a dos aguas, cubiertas con calamina, poca estabilidad y anclada con madera a la losa.

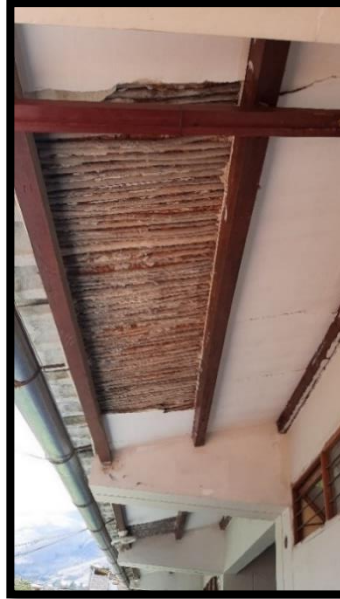
**Figura 95.** Módulo 06 - Parámetro 09 - I.E San Nicolás

**Descripción:** El módulo 06 cuenta con Eternit de cielo raso inclinada a dos aguas, cubiertas con calamina, poca estabilidad, anclada al cielo raso y se encontró en malas condiciones.

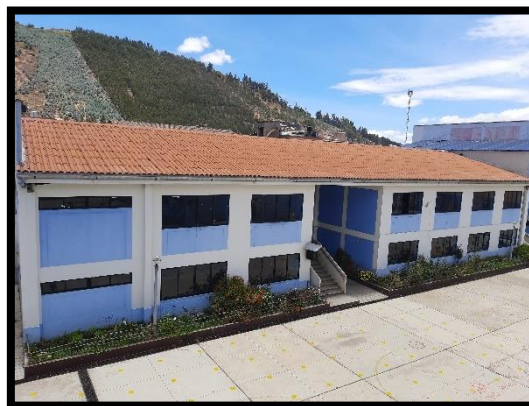
**Figura 96.** Módulo 01 y 02 - Parámetro 09 - I.E 80779 La Inmaculada

**Descripción:** El módulo 01 y 02 cuentan con losa aligerada

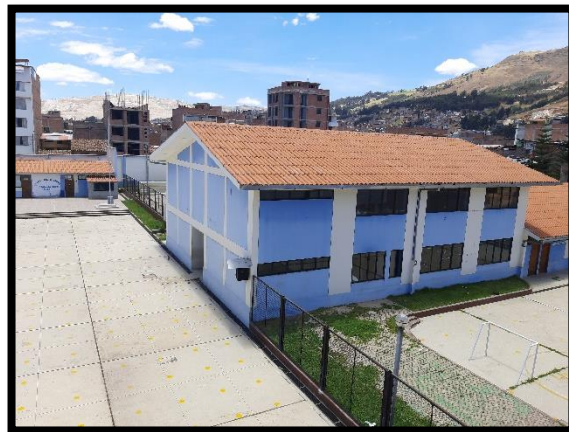
**Figura 98.** Módulo 04 - Parámetro 09 - I.E 80779 La Inmaculada

**Descripción:** El módulo 04 cuenta con losa aligerada y la cubierta inclinada a dos aguas, cubiertas con teja andina

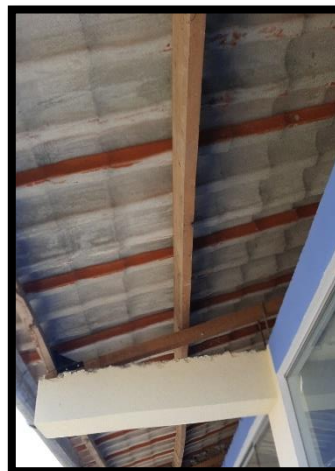
**Figura 99.** Módulo 05 - Parámetro 09 - I.E 80779 La Inmaculada

**Descripción:** El módulo 05 cuenta con Eternit de cielo raso inclinada a dos aguas, cubiertas con planchas de este mismo color, plomo, anclada al cielo raso y a la viga. Sin embargo, se encuentra deteriorado.

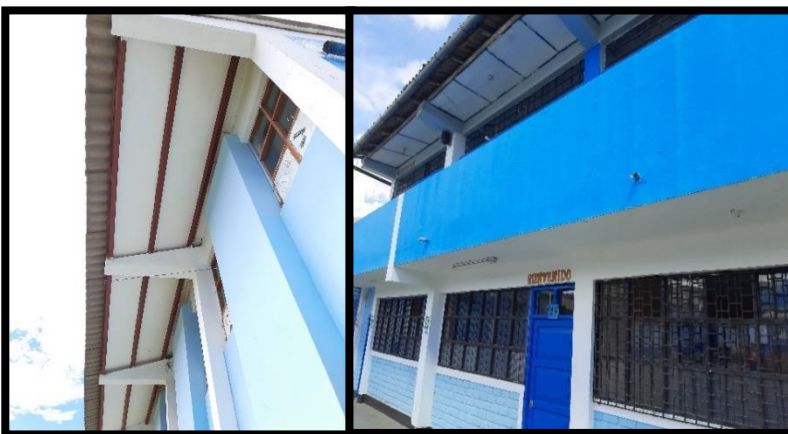
**Figura 100.** Módulo 01 - Parámetro 09 - I.E Florencia de Mora

**Descripción:** El módulo 01, 02 y 03 cuentan con Eternit de cielo raso inclinada a dos aguas, cubiertas con planchas de este mismo color, plomo, anclada al cielo raso, sin embargo, se encontró en regulares condiciones.

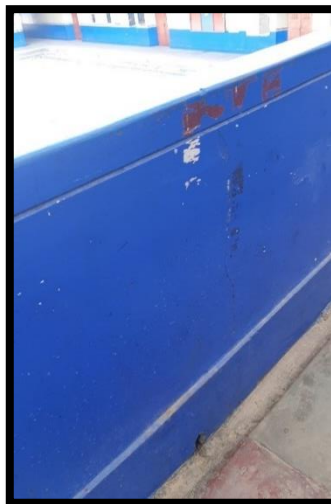
**Figura 101.** Módulo 01 - Parámetro 10 - I.E San Nicolás

**Descripción:** En el módulo 01 se observó el parapeto bien

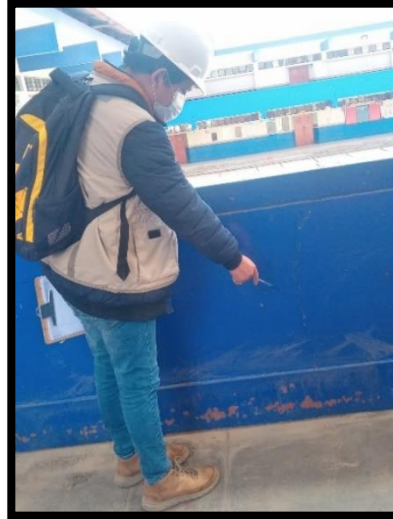
**Figura 102.** Módulo 02 - Parámetro 10 - I.E San Nicolás

**Descripción:** En el módulo 02 se observó el parapeto bien conectado a la edificación, sin embargo, presenta fisuras en estos.

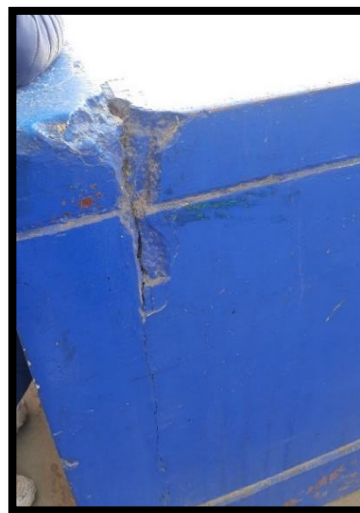
**Figura 103.** Módulo 03 - Parámetro 10 - I.E San Nicolás

**Descripción:** En el módulo 03 se observó el parapeto bien conectado a la edificación, sin embargo, presenta fisuras en estos y está deteriorado.

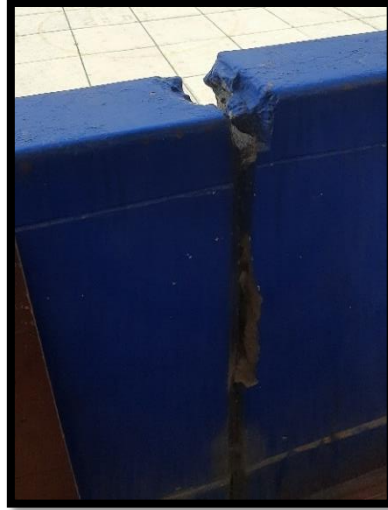
**Figura 104.** Módulo 04 - Parámetro 10 - I.E San Nicolás

**Descripción:** En el módulo 04 se observó el parapeto conectado a la estructura, pero deteriorado, además, presenta grietas en estos.

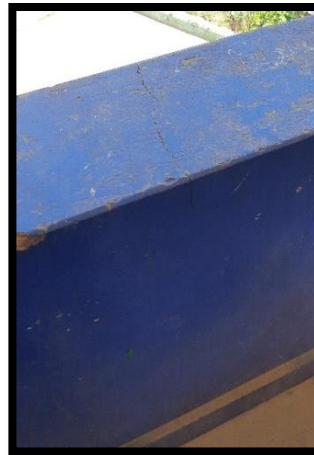
**Figura 105.** Módulo 05 - Parámetro 10 - I.E San Nicolás

**Descripción:** En el módulo 05 se observó el parapeto bien conectado a la edificación, sin embargo, presenta fisuras en estos.

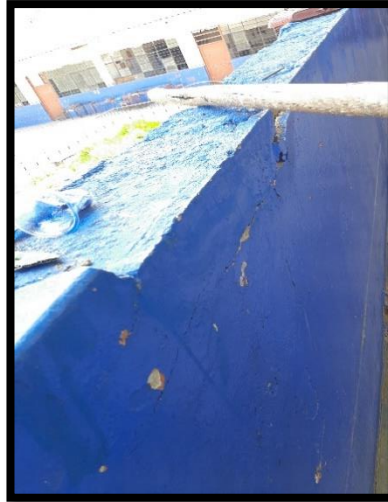
**Figura 106.** Módulo 06 - Parámetro 10 - I.E San Nicolás

**Descripción:** En el módulo 06 se observó el parapeto conectado a la estructura, pero deteriorado, además, presenta grietas en estos.

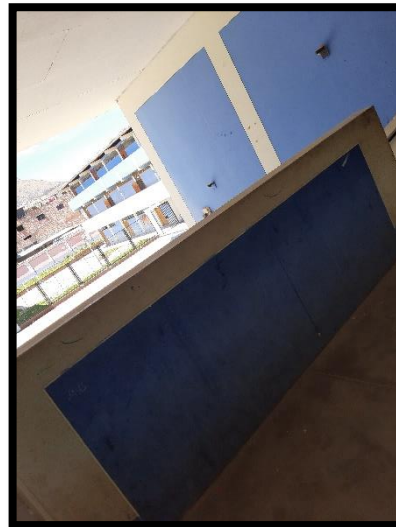
**Figura 107.** Módulo 01 - Parámetro 10 - I.E 80779 La Inmaculada

**Descripción:** En el módulo 01 se observó el parapeto bien conectado a la edificación y en buenas condiciones

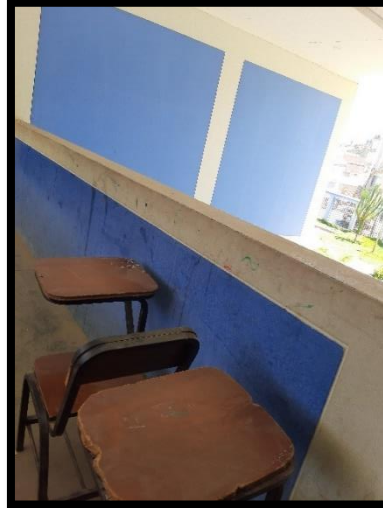
**Figura 108.** Módulo 02 - Parámetro 10 - I.E 80779 La Inmaculada

**Descripción:** En el módulo 02 se observó el parapeto bien conectado a la edificación y en buenas condiciones

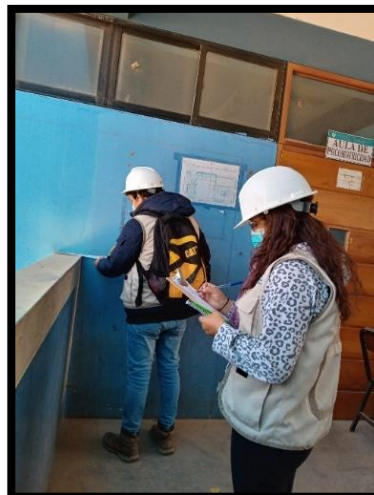
**Figura 109.** Módulo 03 - Parámetro 10 - I.E 80779 La Inmaculada

**Descripción:** En el módulo 03 se observó el parapeto bien

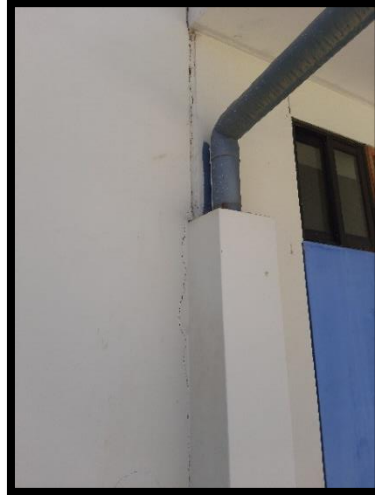
**Figura 110.** Módulo 04 - Parámetro 10 - I.E 80779 La Inmaculada

**Descripción:** En el módulo 04 se observó la tubería bien conectada a la edificación y no en tan buenas condiciones

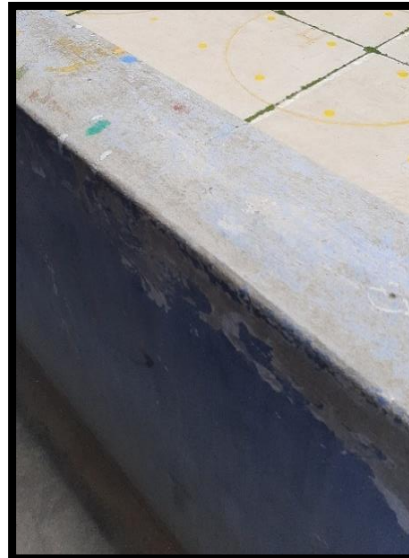
**Figura 111.** Módulo 05 - Parámetro 10 - I.E 80779 La Inmaculada

**Descripción:** En el módulo 05 se observó la tubería bien

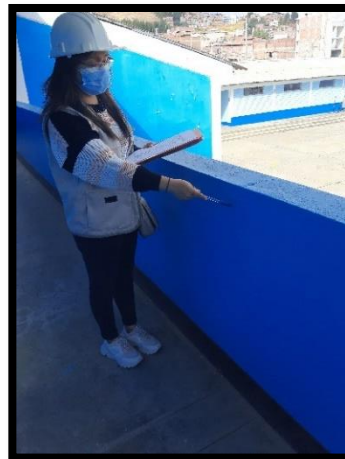
**Figura 113.** Módulo 02 - Parámetro 10 - I.E Florencia de Mora

**Descripción:** En el módulo 02 se observó el parapeto bien

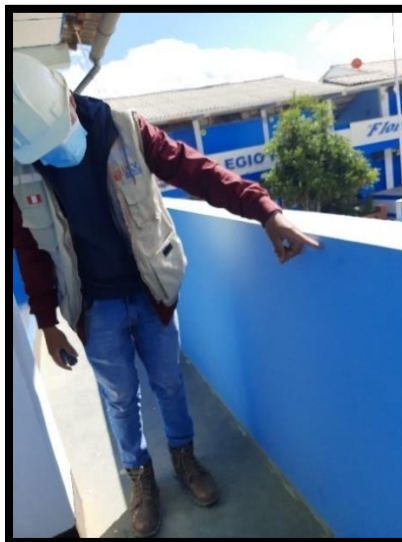
**Figura 114.** Módulo 03 - Parámetro 10 - I.E Florencia de Mora

**Descripción:** En el módulo 03 se observó el parapeto bien conectado a la edificación, sin embargo, presenta fisuras en estos.

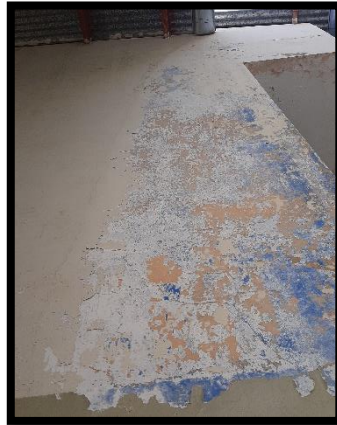
**Figura 115.** Módulo 01 - Parámetro 11 - I.E San Nicolás

**Descripción:** En el módulo 01 se observó fisuras menos de 2mm, asimismo se contempló, la edificación en mal estado de conservación

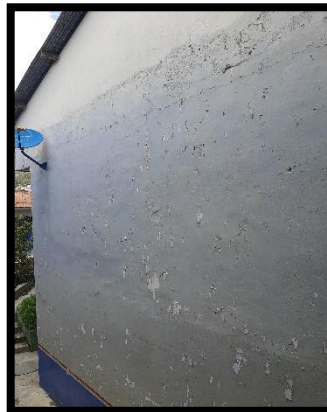
**Figura 116.** Módulo 02 - Parámetro 11 - I.E San Nicolás

**Descripción:** En el módulo 02 se observó fisuras menos de 2mm, asimismo se contempló, la edificación en mal estado de conservación

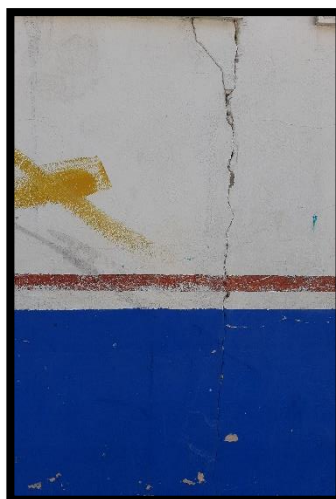
**Figura 117.** Módulo 03 - Parámetro 11 - I.E San Nicolás

**Descripción:** En el módulo 03 se observó fisuras de 2mm, asimismo se contempló la edificación en mal estado de conservación

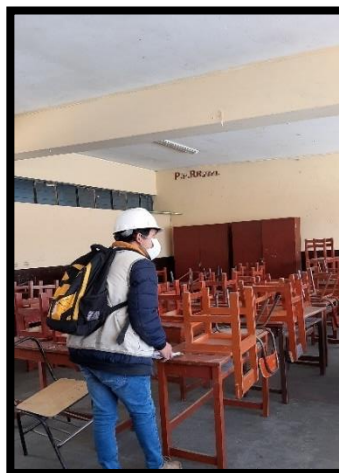
**Figura 118.** Módulo 04 - Parámetro 11 - I.E San Nicolás

**Descripción:** En el módulo 04 se observó fisuras menos de 2mm, asimismo se contempló la edificación en mal estado de conservación

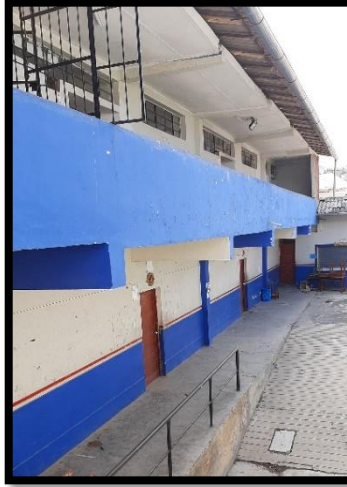
**Figura 119.** Módulo 05 - Parámetro 11 - I.E San Nicolás

**Descripción:** En el módulo 05 se observó fisuras menos de 2mm, asimismo se contempló la edificación en regular estado de conservación

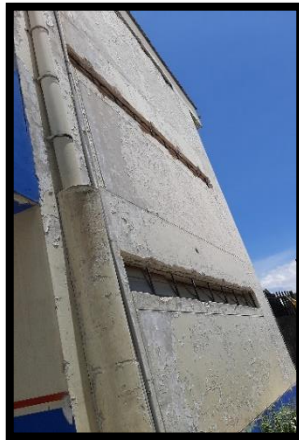
**Figura 120.** Módulo 06 - Parámetro 11 - I.E San Nicolás

**Descripción:** En el módulo 06 se observó fisuras menos de 2mm, asimismo se contempló la edificación en regular estado de conservación
