### **ESCUELA PROFESIONAL DE INGENIERÍA CIVIL**

Vulnerabilidad sísmica en instituciones educativas públicas nivel  
secundario de Huamachuco – La Libertad, 2021

**TESIS PARA OBTENER EL TÍTULO PROFESIONAL DE:  
INGENIERO CIVIL**

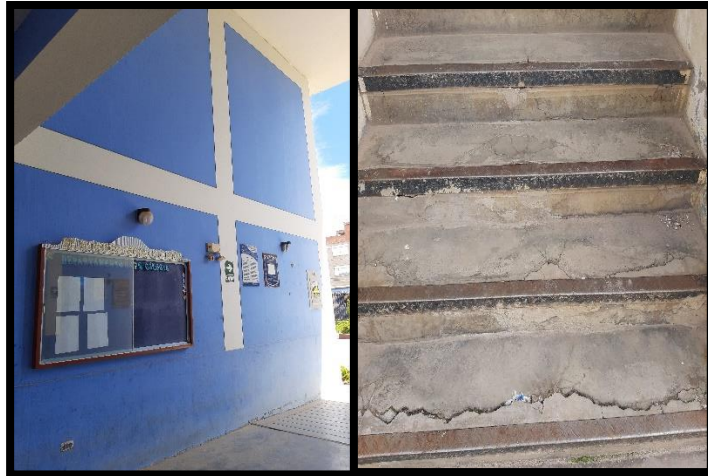
**Figura 121.** Módulo 01 - Parámetro 11 - I.E 80779 La Inmaculada

**Descripción:** En el módulo 01 no se observó fisuras, en el frontis sin embargo en las escaleras se observó fuerte deterioro.

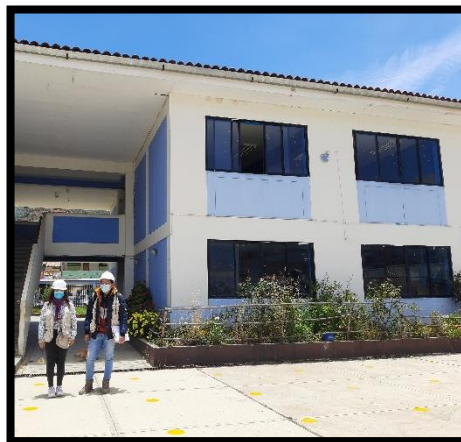
**Figura 122.** Módulo 02 - Parámetro 11 - I.E 80779 La Inmaculada

**Descripción:** En el módulo 02 no se observó fisuras, asimismo se contempló la edificación en buen estado de conservación

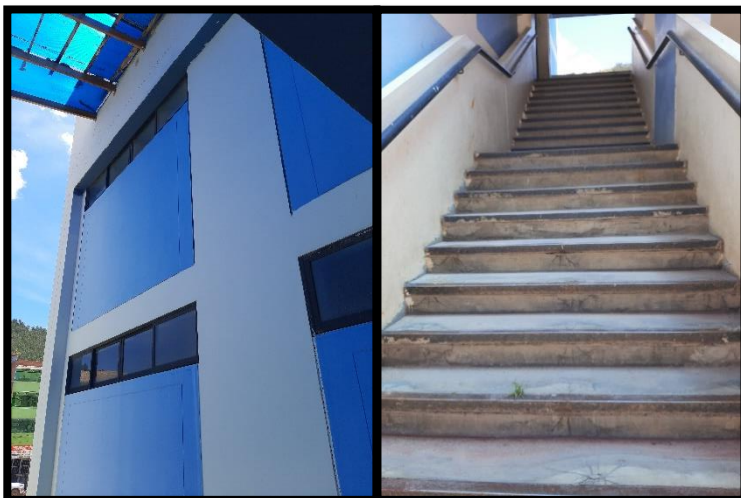
**Figura 123.** Módulo 03 - Parámetro 11 - I.E 80779 La Inmaculada

**Descripción:** En el módulo 03 no se observó fisuras en las aulas, sin embargo, se contempló las escaleras en un estado deteriorado

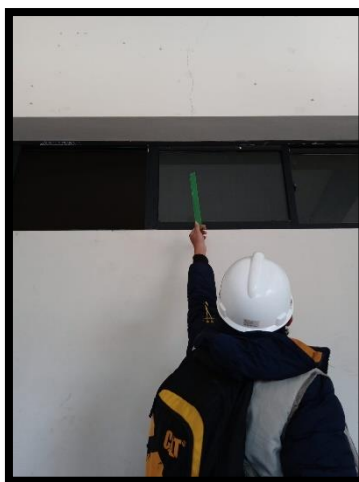
**Figura 124.** Módulo 04 - Parámetro 11 - I.E 80779 La Inmaculada

**Descripción:** El módulo 04 se encontró en regular estado de conservación, sin embargo, se observó fisuras menores de 2mm.

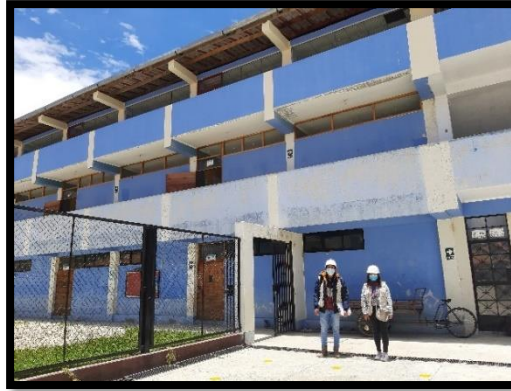
**Figura 125.** Módulo 05 - Parámetro 11 - I.E 80779 La Inmaculada

**Descripción:** El módulo 05 se encontró en regular estado de conservación, sin embargo, se observó fisuras menores de 2mm

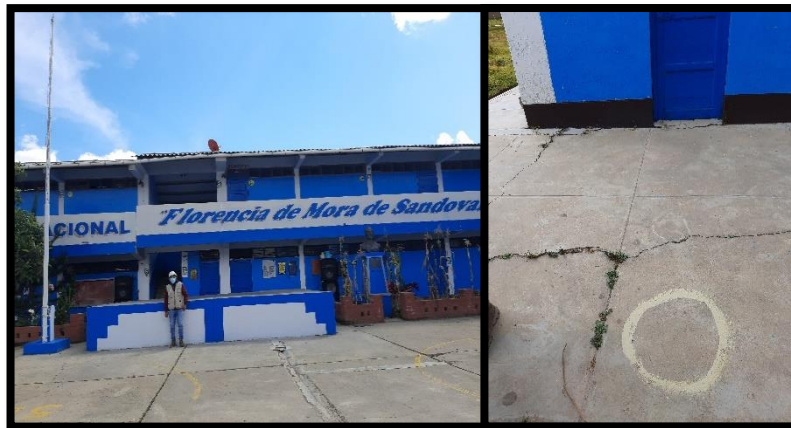
**Figura 126.** Módulo 01 - Parámetro 11 - I.E Florencia de Mora

**Descripción:** En las aulas del módulo 01 se encontraron en buen estado de conservación, sin embargo, en la vereda del primer nivel se encuentra en fuerte deterioro.

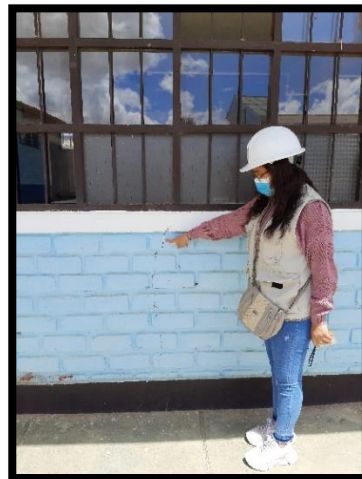
**Figura 128.** Módulo 03 - Parámetro 11 - I.E Florencia de Mora

**Descripción:** En el módulo 03 se observó fisuras de 2mm, asimismo se contempló, y la edificación en mal estado de conservación

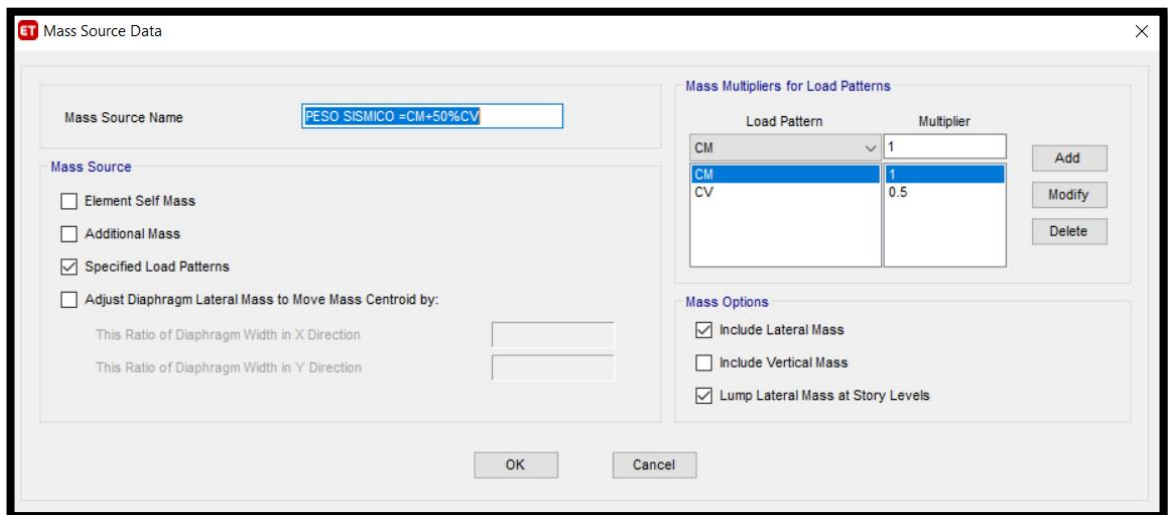
Por otra parte, en la Norma E.030 se presenta lineamientos para estimar por categorías la masa concentrada. Las instituciones educativas son de categoría tipo A la cual se tomó el 50% de la carga viva.

**Figura 146.** Asignación de peso sísmico

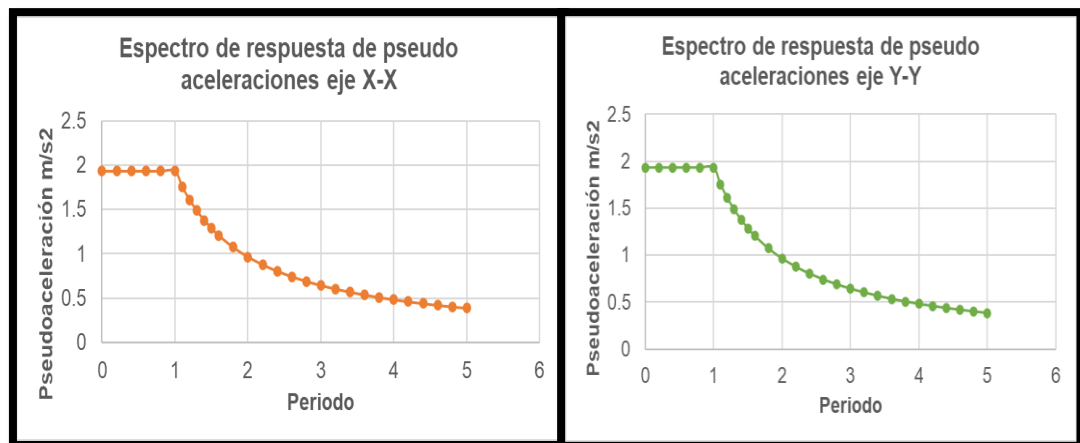
Luego se obtuvieron los valores de "Sa" para cada valor de "C" en sus distintos periodos, después de ello se generó el espectro de pseudo aceleraciones, fue el mismo para el eje X y Y en las instituciones que no presentaron ninguna irregularidad.

**Figura 152. Espectro de pseudo aceleraciones**

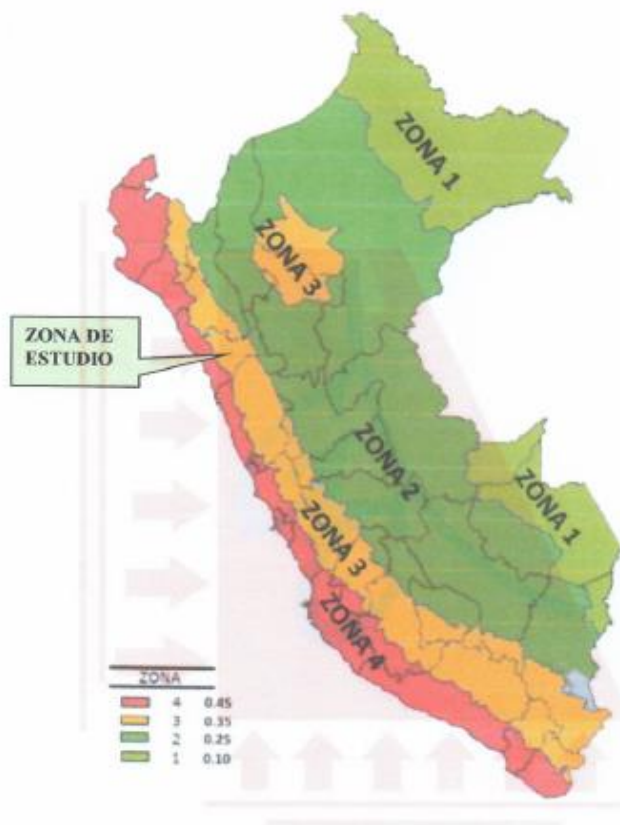
FIGURA N° 3: Mapa de Zonificación Sísmica del Perú, según el Reglamento Nacional de Edificaciones (2016)

La zona de estudio corresponde a la ciudad de Huamachuco, del distrito de Sánchez Carrión, departamento de La Libertad, la cual se encuentra dentro de la zona 3 del mapa de zonificación sísmica del Perú de acuerdo a la Norma de Diseño Sismoresistente E-030 del Reglamento Nacional de Edificaciones (2016) como se puede observar en la Figura 3.

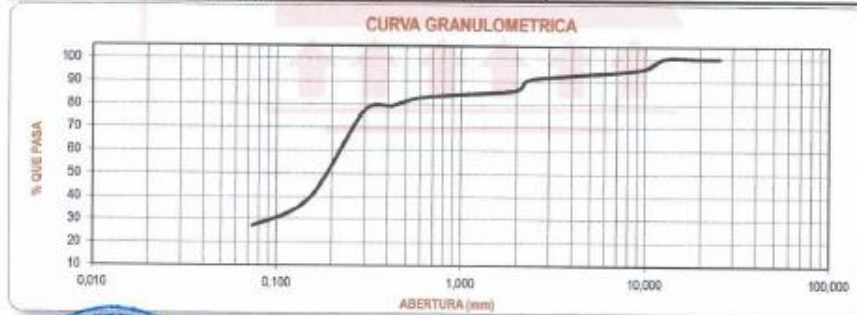
DESCRIPCION DE LA MUESTRA  
Arena Arcillo-Limosa, mezcla grava-arenas-arcillas, con material que pasa el 27.18% el tamiz Nº200

DESCRIPCION DE LA CALICATA  
GRAVA (%): 7,39  
ARENA (%): 63,43  
FINO (%): 27,18

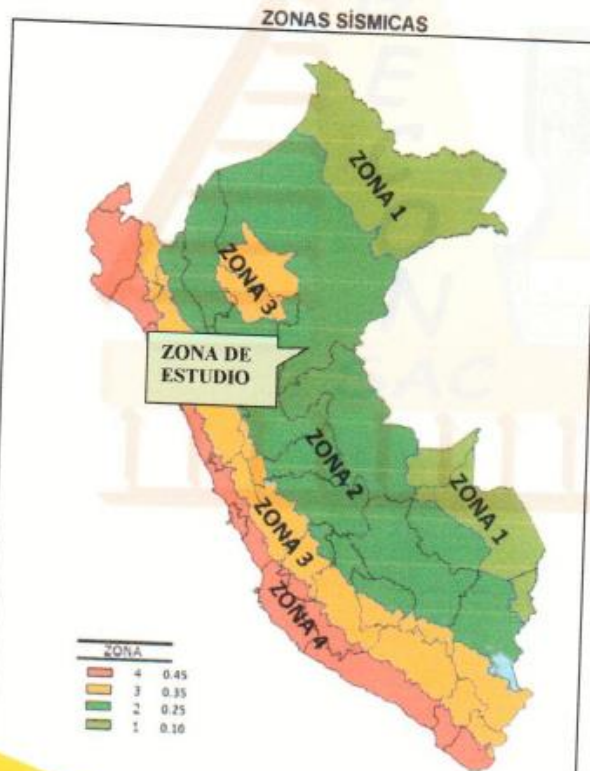
FIGURA N° 1: Mapa de Zonificación Sísmica del Perú, según el Reglamento Nacional de Edificaciones (2006)

La zona de estudio corresponde, distrito de Huamachuco, provincia de Sánchez Carrion, departamento de La Libertad, la cual se encuentra dentro de la zona 3 del mapa de zonificación sísmica del Perú de acuerdo a la Norma de Diseño Sismoresistente E-030 del Reglamento Nacional de Edificaciones (2016) como se puede observar en la Figura 1.

El factor de suelo que corresponde es  $S_3=1.20$ , para un período predominante de  $T_p=1.0$  s,  $T_L=1.6$  s y Z es el factor de la zona 3 resultando  $Z=0.35g$ .

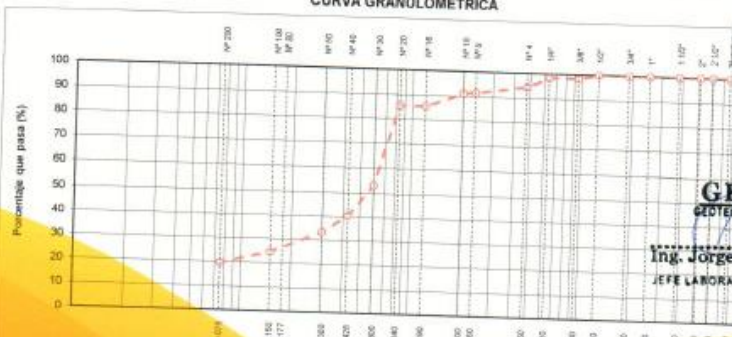
#### CURVA GRANULOMÉTRICA

N° 10	2,000	4,7	0,5	9,0	91,0	
N° 16	1,190	57,1	5,7	14,7	85,3	
N° 20	0,840	0,0				
N° 30	0,600	320,5	32,1	46,7	53,3	
N° 40	0,425	129,5	13,0	59,7	40,3	
N° 50	0,300	71,7	7,2	66,9	33,1	
N° 80	0,177	0,0				
N° 100	0,150	87,5	8,8	75,6	24,4	
N° 200	0,075	49,5	5,0	80,6	19,4	
< N° 200	FONDO	194,4	19,4	100,0
