**“La Regeneración Urbana como estrategia para la intervención de la imagen en la Av. Sánchez Carrión del distrito El Porvenir 2021”**

TESIS PARA OBTENER EL TÍTULO PROFESIONAL DE:

El objetivo de esta investigación fue analizar e identificar las diferentes características y problemas urbanos que aquejan el área de estudio que lo conforman 7 cuadras de la Av. Sánchez Carrión entre las cuadras 4 y 10 respectivamente.

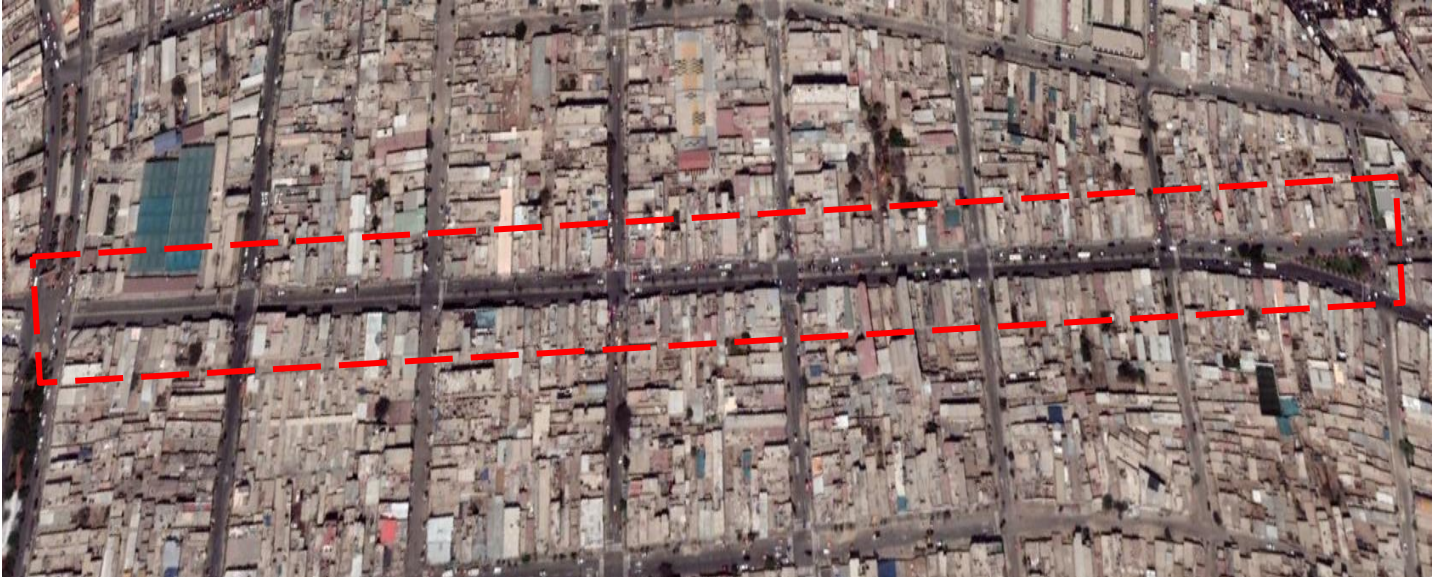
**Figura 1.** Demarcación del área de estudio.

El área de estudio a intervenir es en la Av. Sánchez Carrión entre las cuadras 4 y 10, en la cuadra 4 se intercepta con la Av. Pumacahua siendo una de las principales del distrito; en la cuadra 5 se intercepta con la calle Micaela Bastidas, en la cuadra 6 se intercepta con la calle Francisco de Zela, en la cuadra 7 se intercepta con la calle José Olaya, en la cuadra 8 se intercepta con la calle Gabriel Aguilar, en la cuadra 9 se intercepta con la calle José Crespo y Castillo y en la cuadra 10 se intercepta con la calle Simón Bolívar.

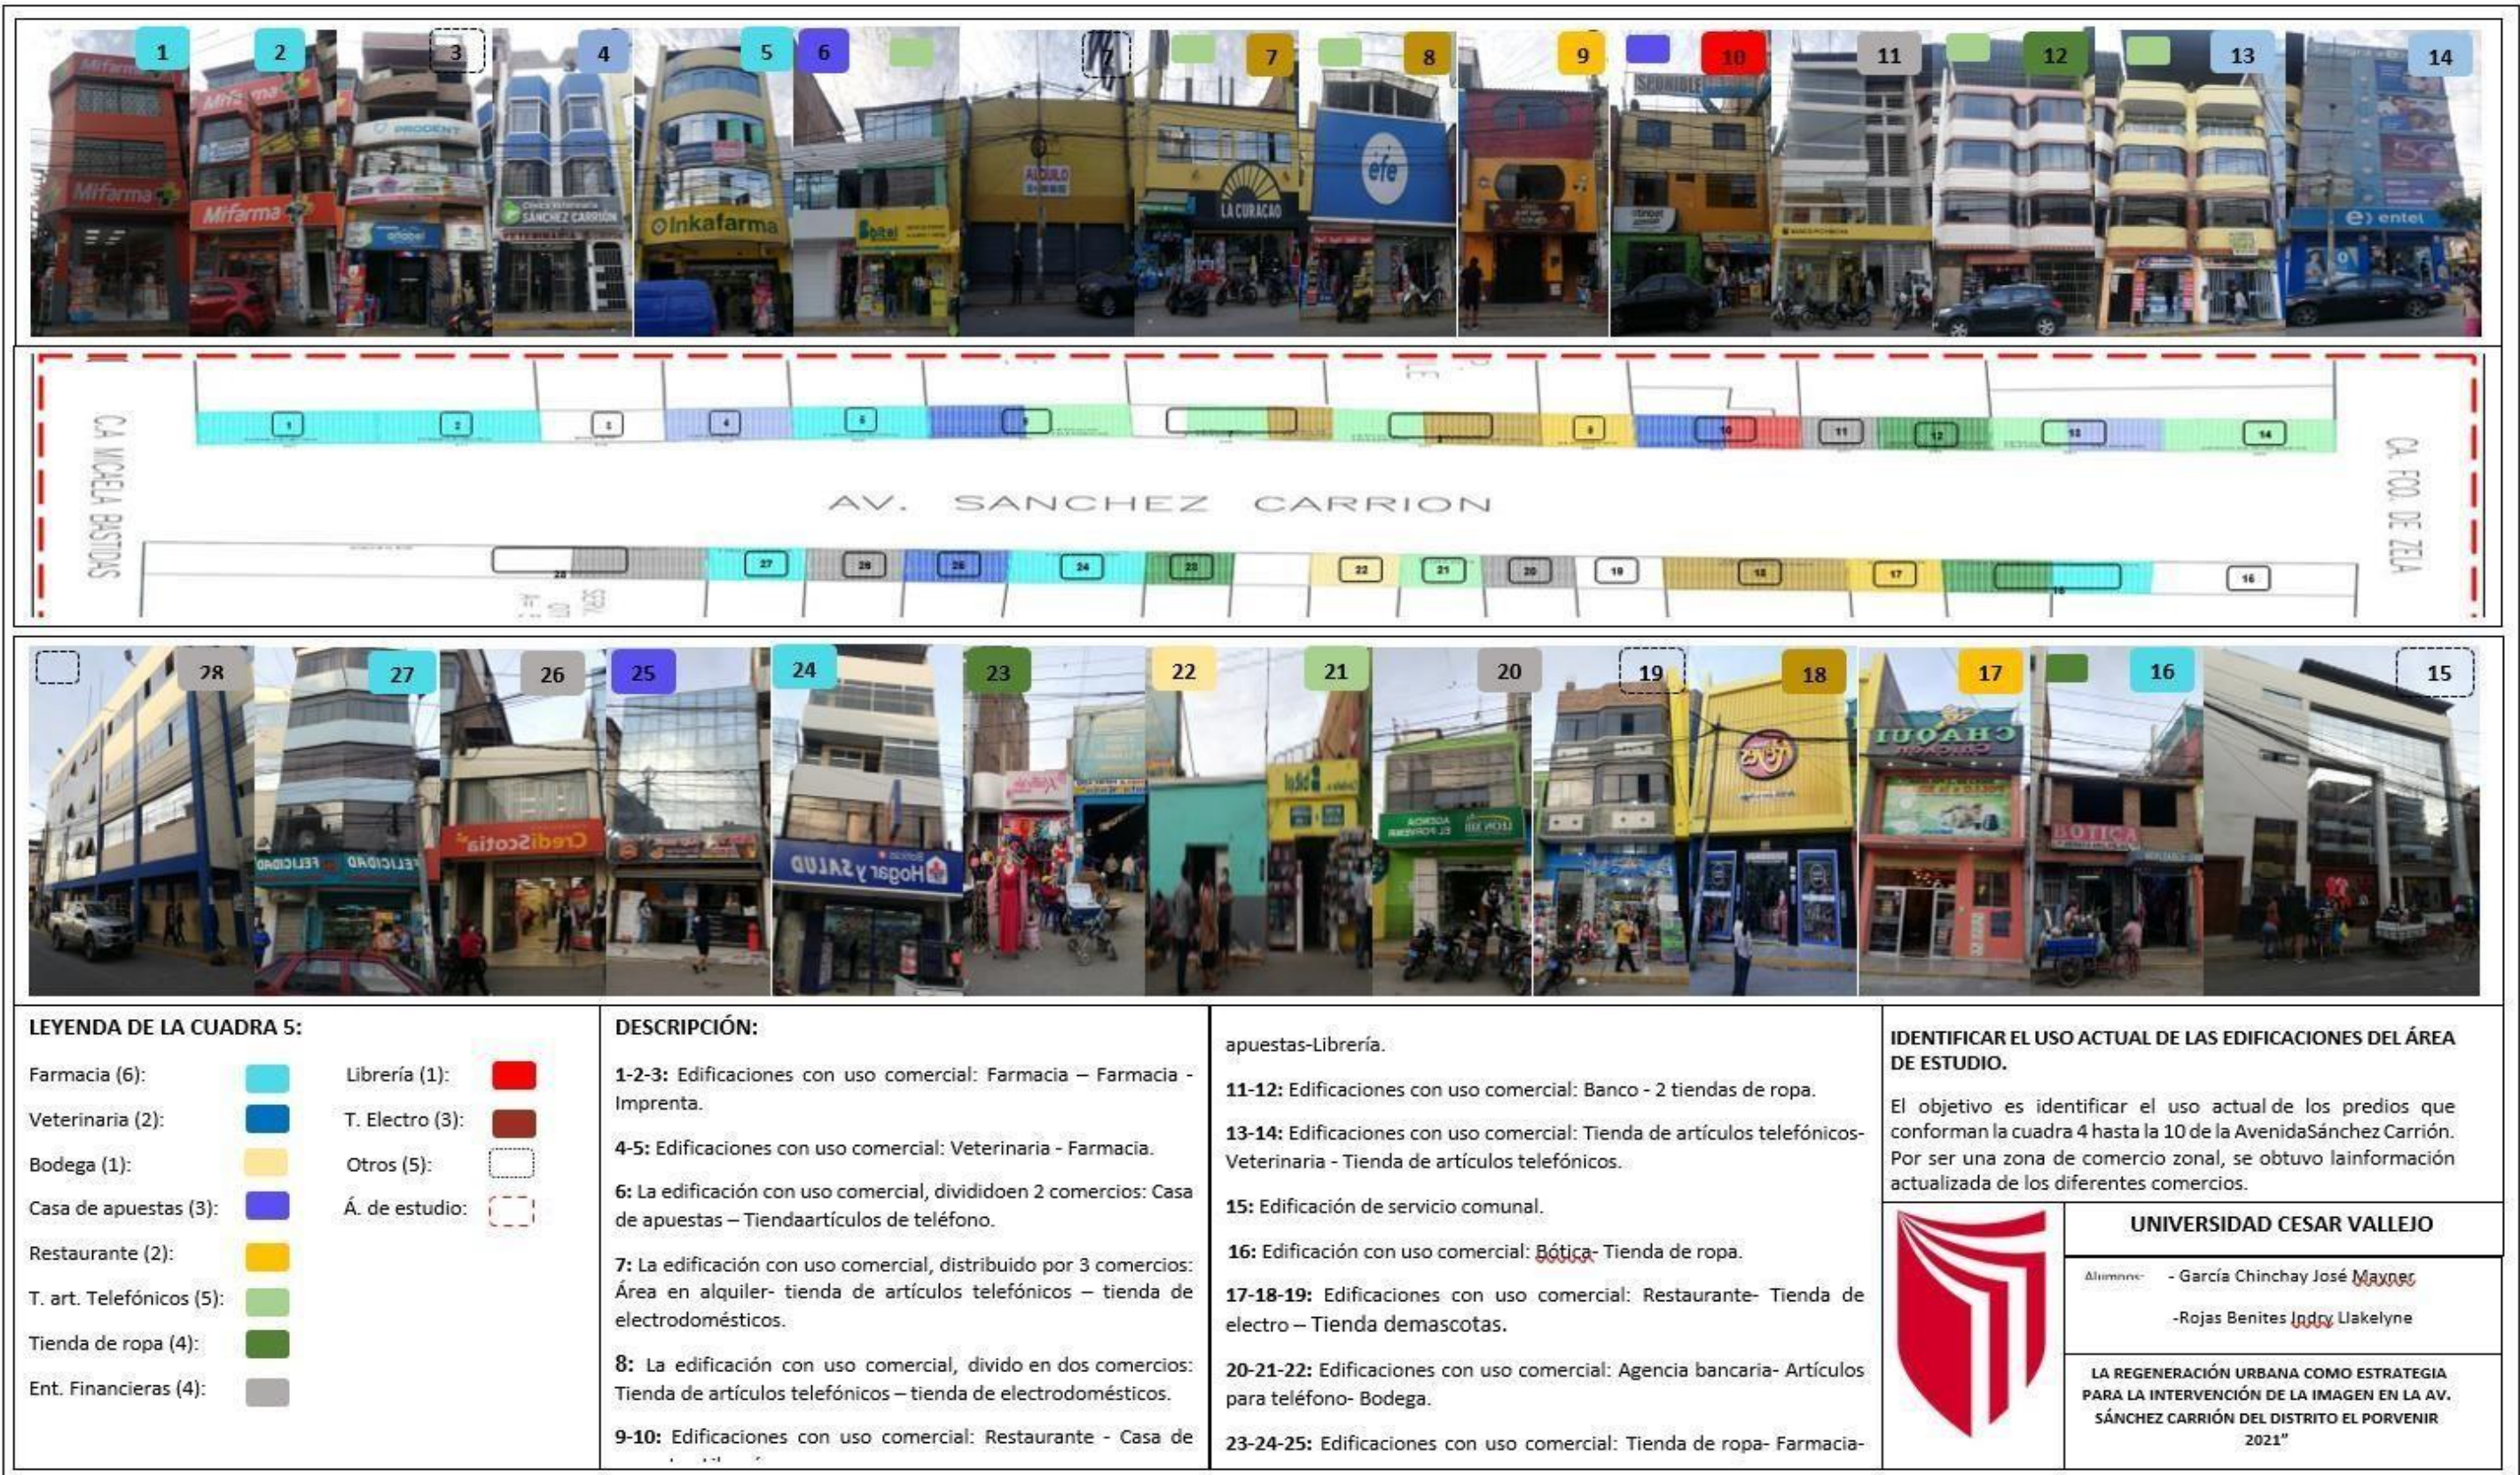
Figura 2. Uso actual de las edificaciones - Cuadra 4.

El objetivo es identificar el uso actual de los predios que conforman la cuadra 4 hasta la 10 de la Avenida Sánchez Carrión. Por ser una zona de comercio zonal, se obtuvo la información actualizada de los diferentes comercios.

**Interpretación:** Al observar el área de estudio que comprende 7 cuadras que forman parte de la Av. Sánchez Carrión, en las figuras 2-3-4-5-6-7-8 se muestran los diferentes tipos de negocios que encontramos en cuanto a los usos actuales de las edificaciones basándonos solo en el primer nivel, un total de 219 predios contabilizados, estos predios en su mayoría son utilizados como establecimientos para la venta y compra de un producto y/o servicio, y abarca un total de 243 negocios, algunos de ellos compartiendo un mismo predio.

El mayor número de negocios del área de estudio son tiendas que se dedican a la venta de insumos para calzados, siendo el 36% del total.

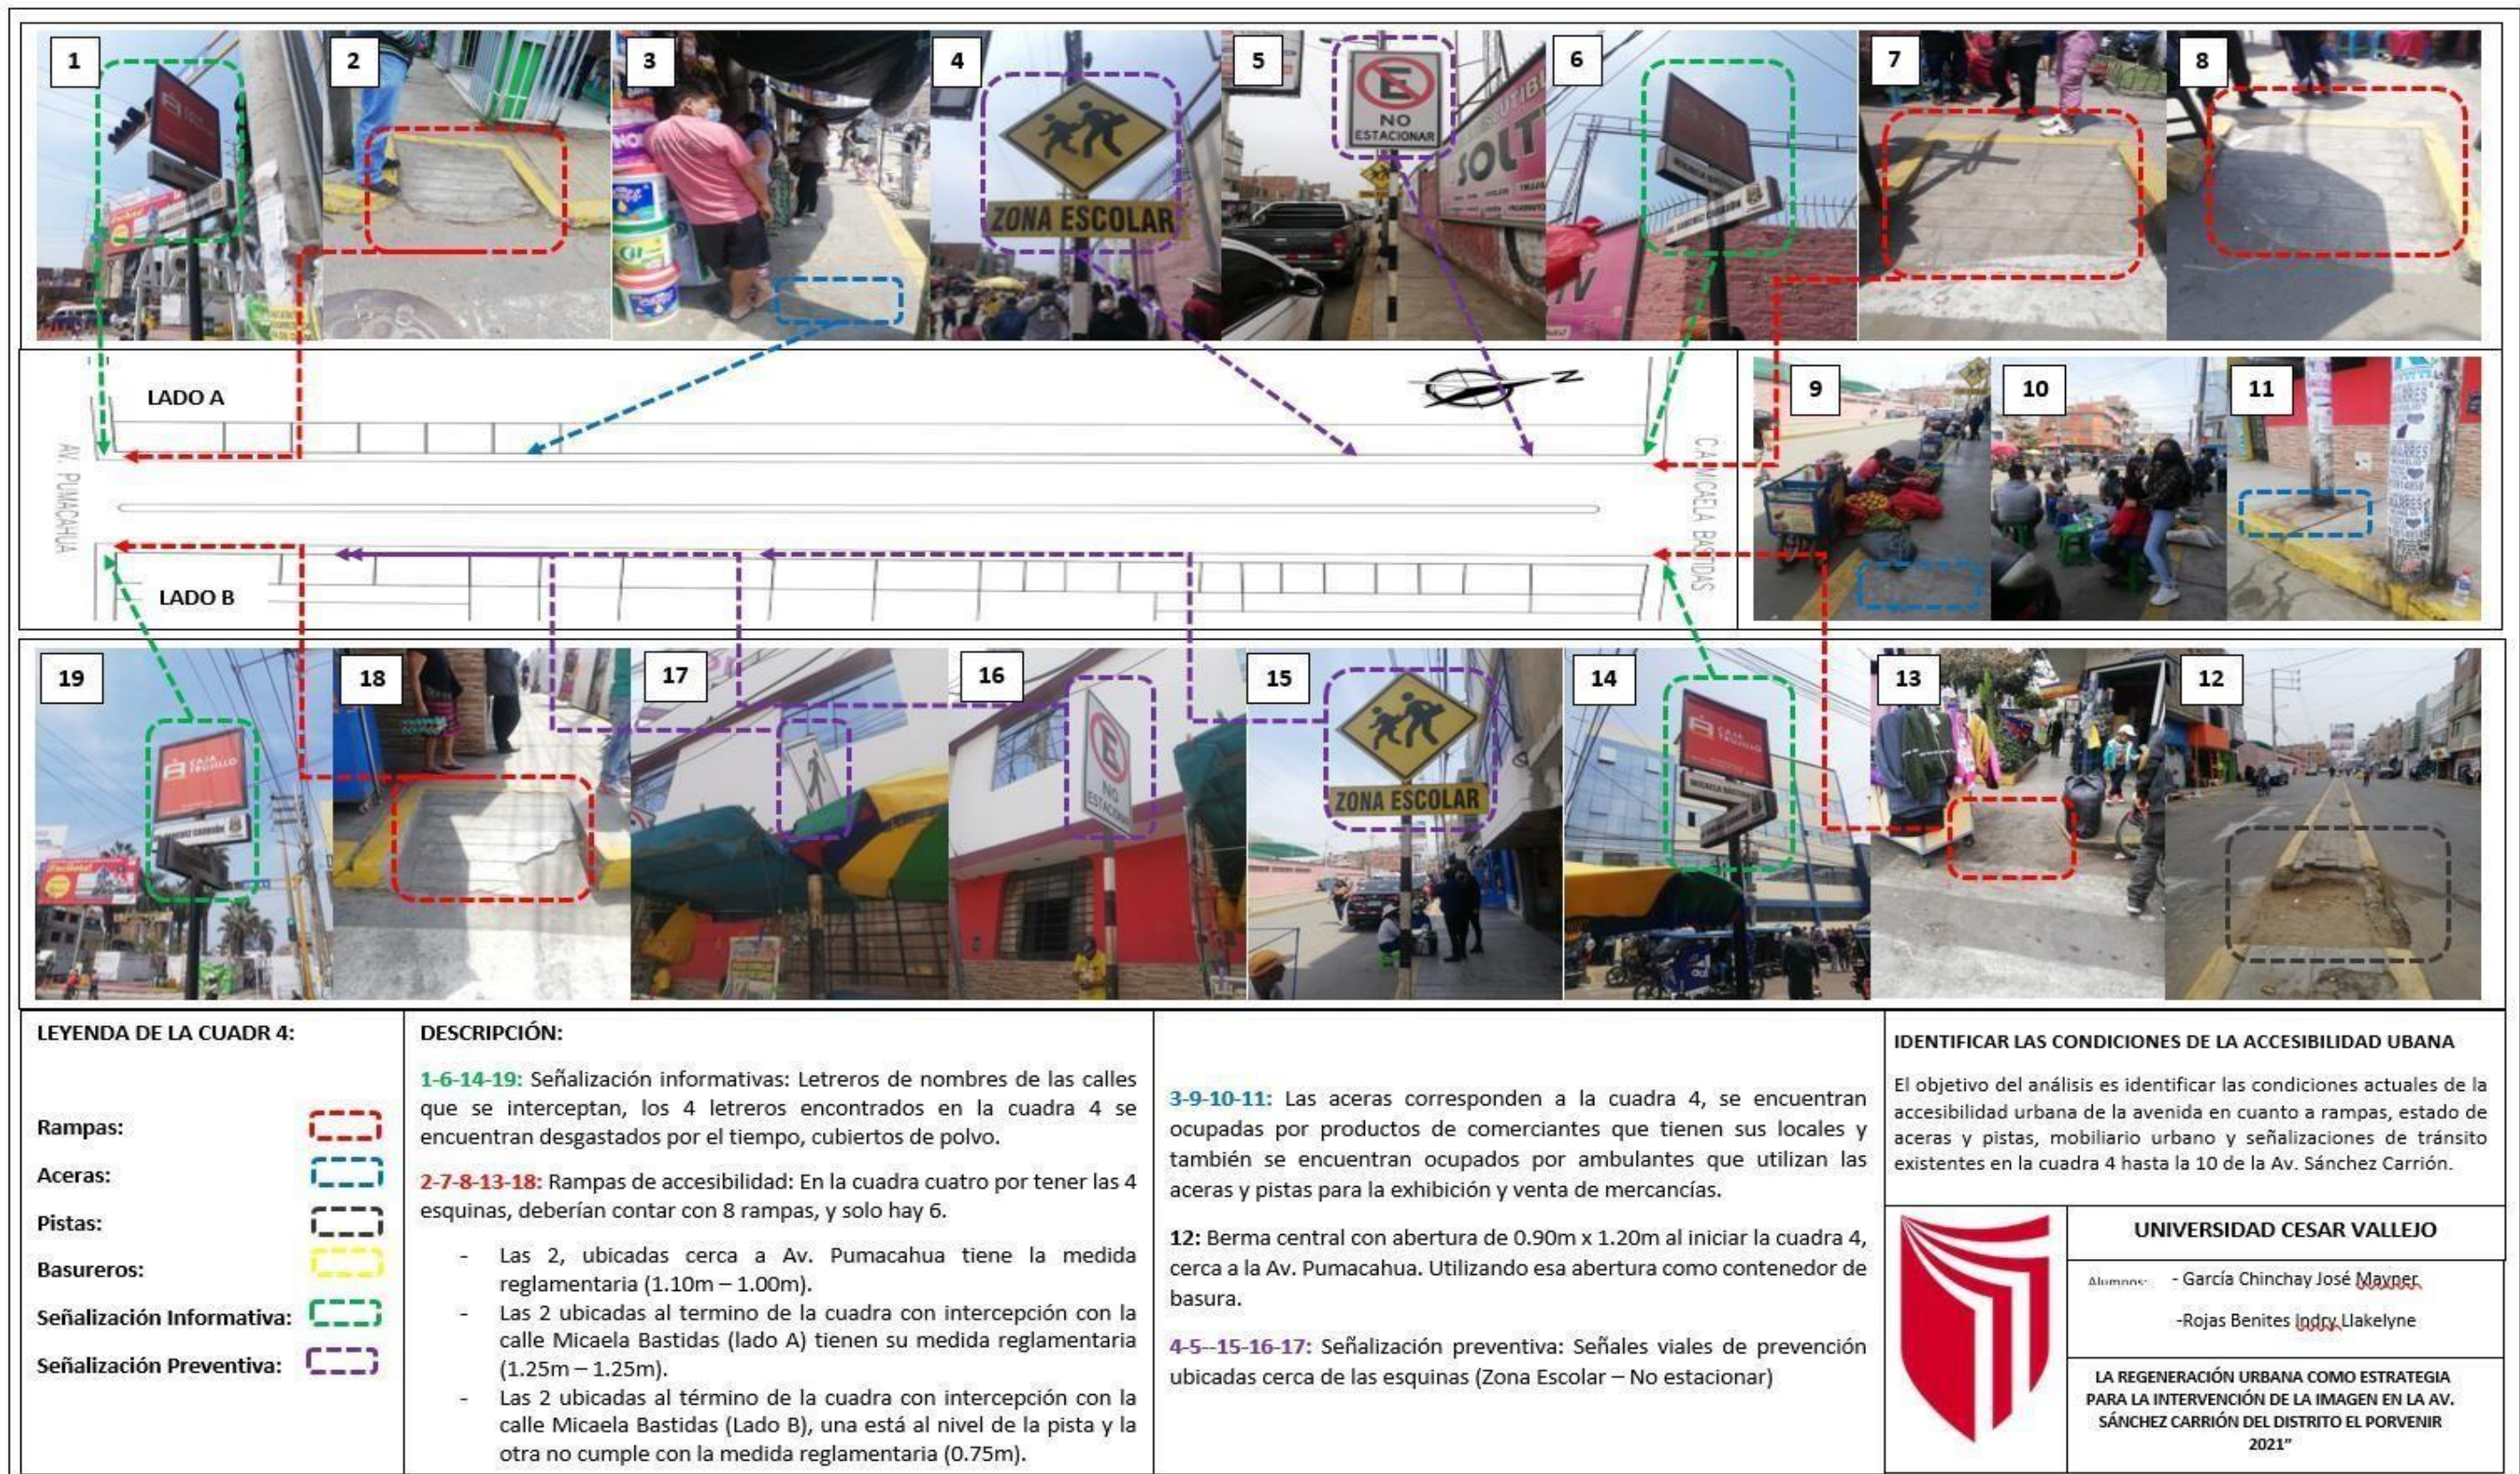
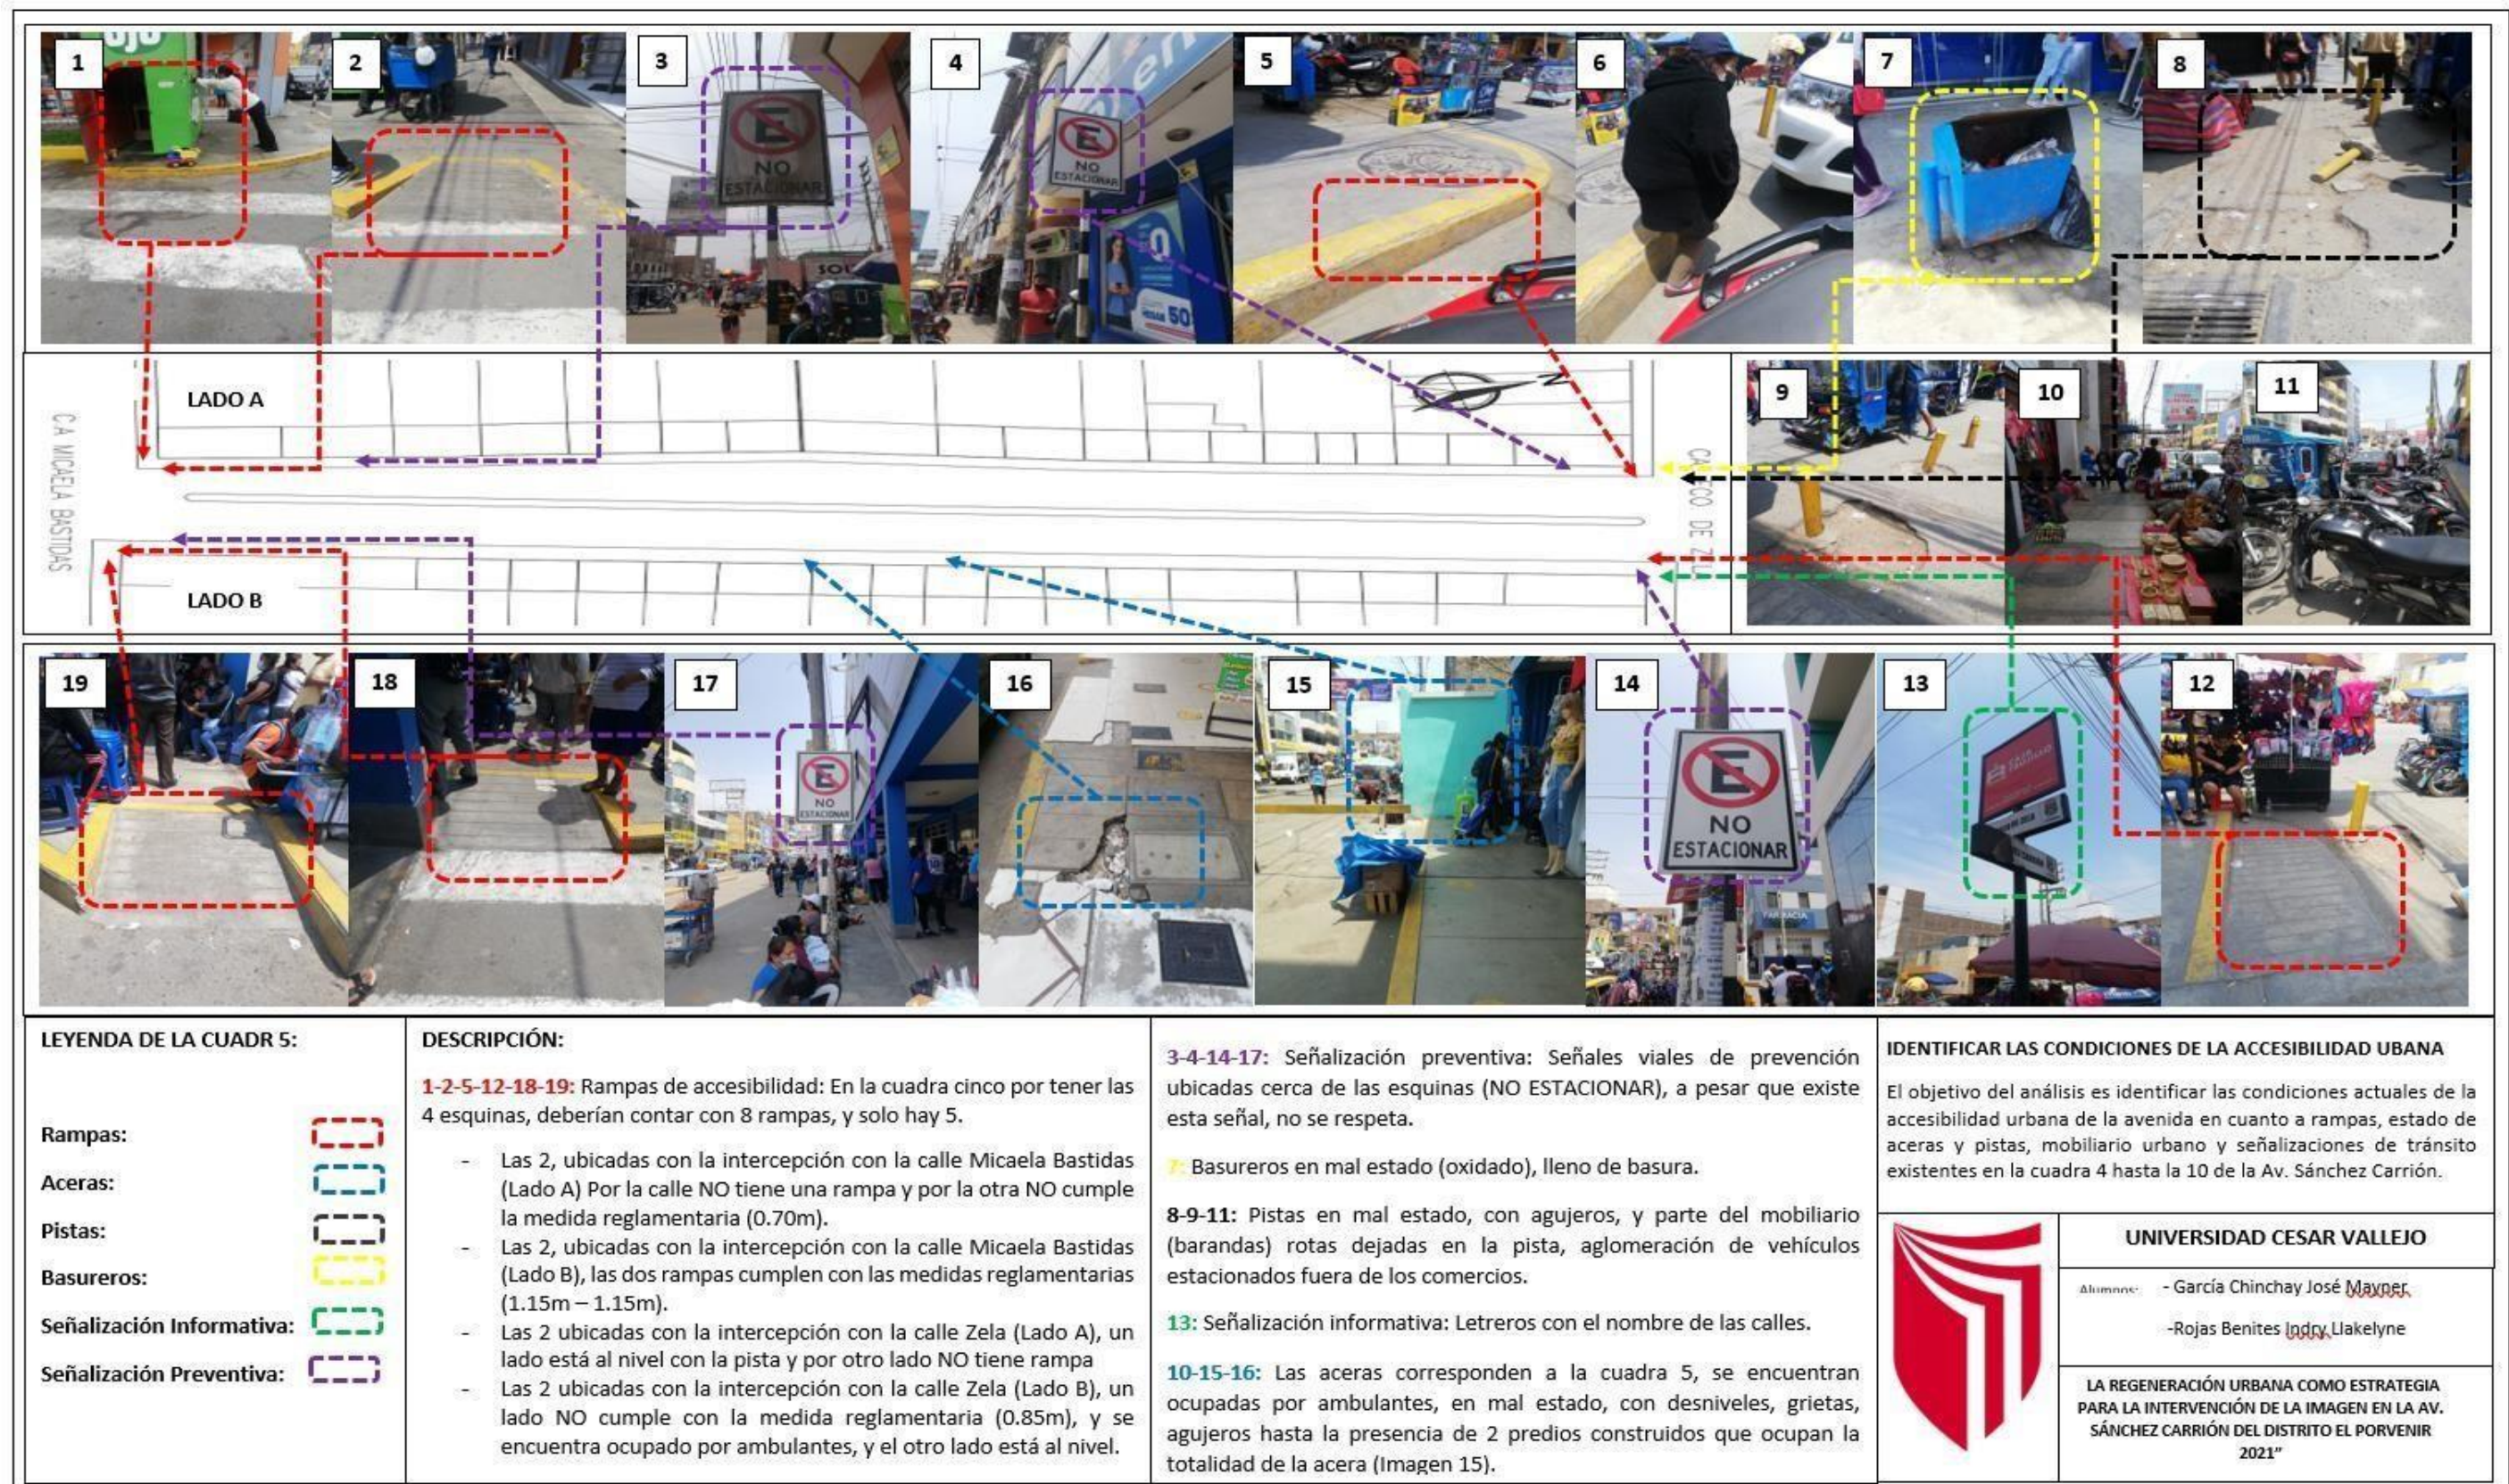
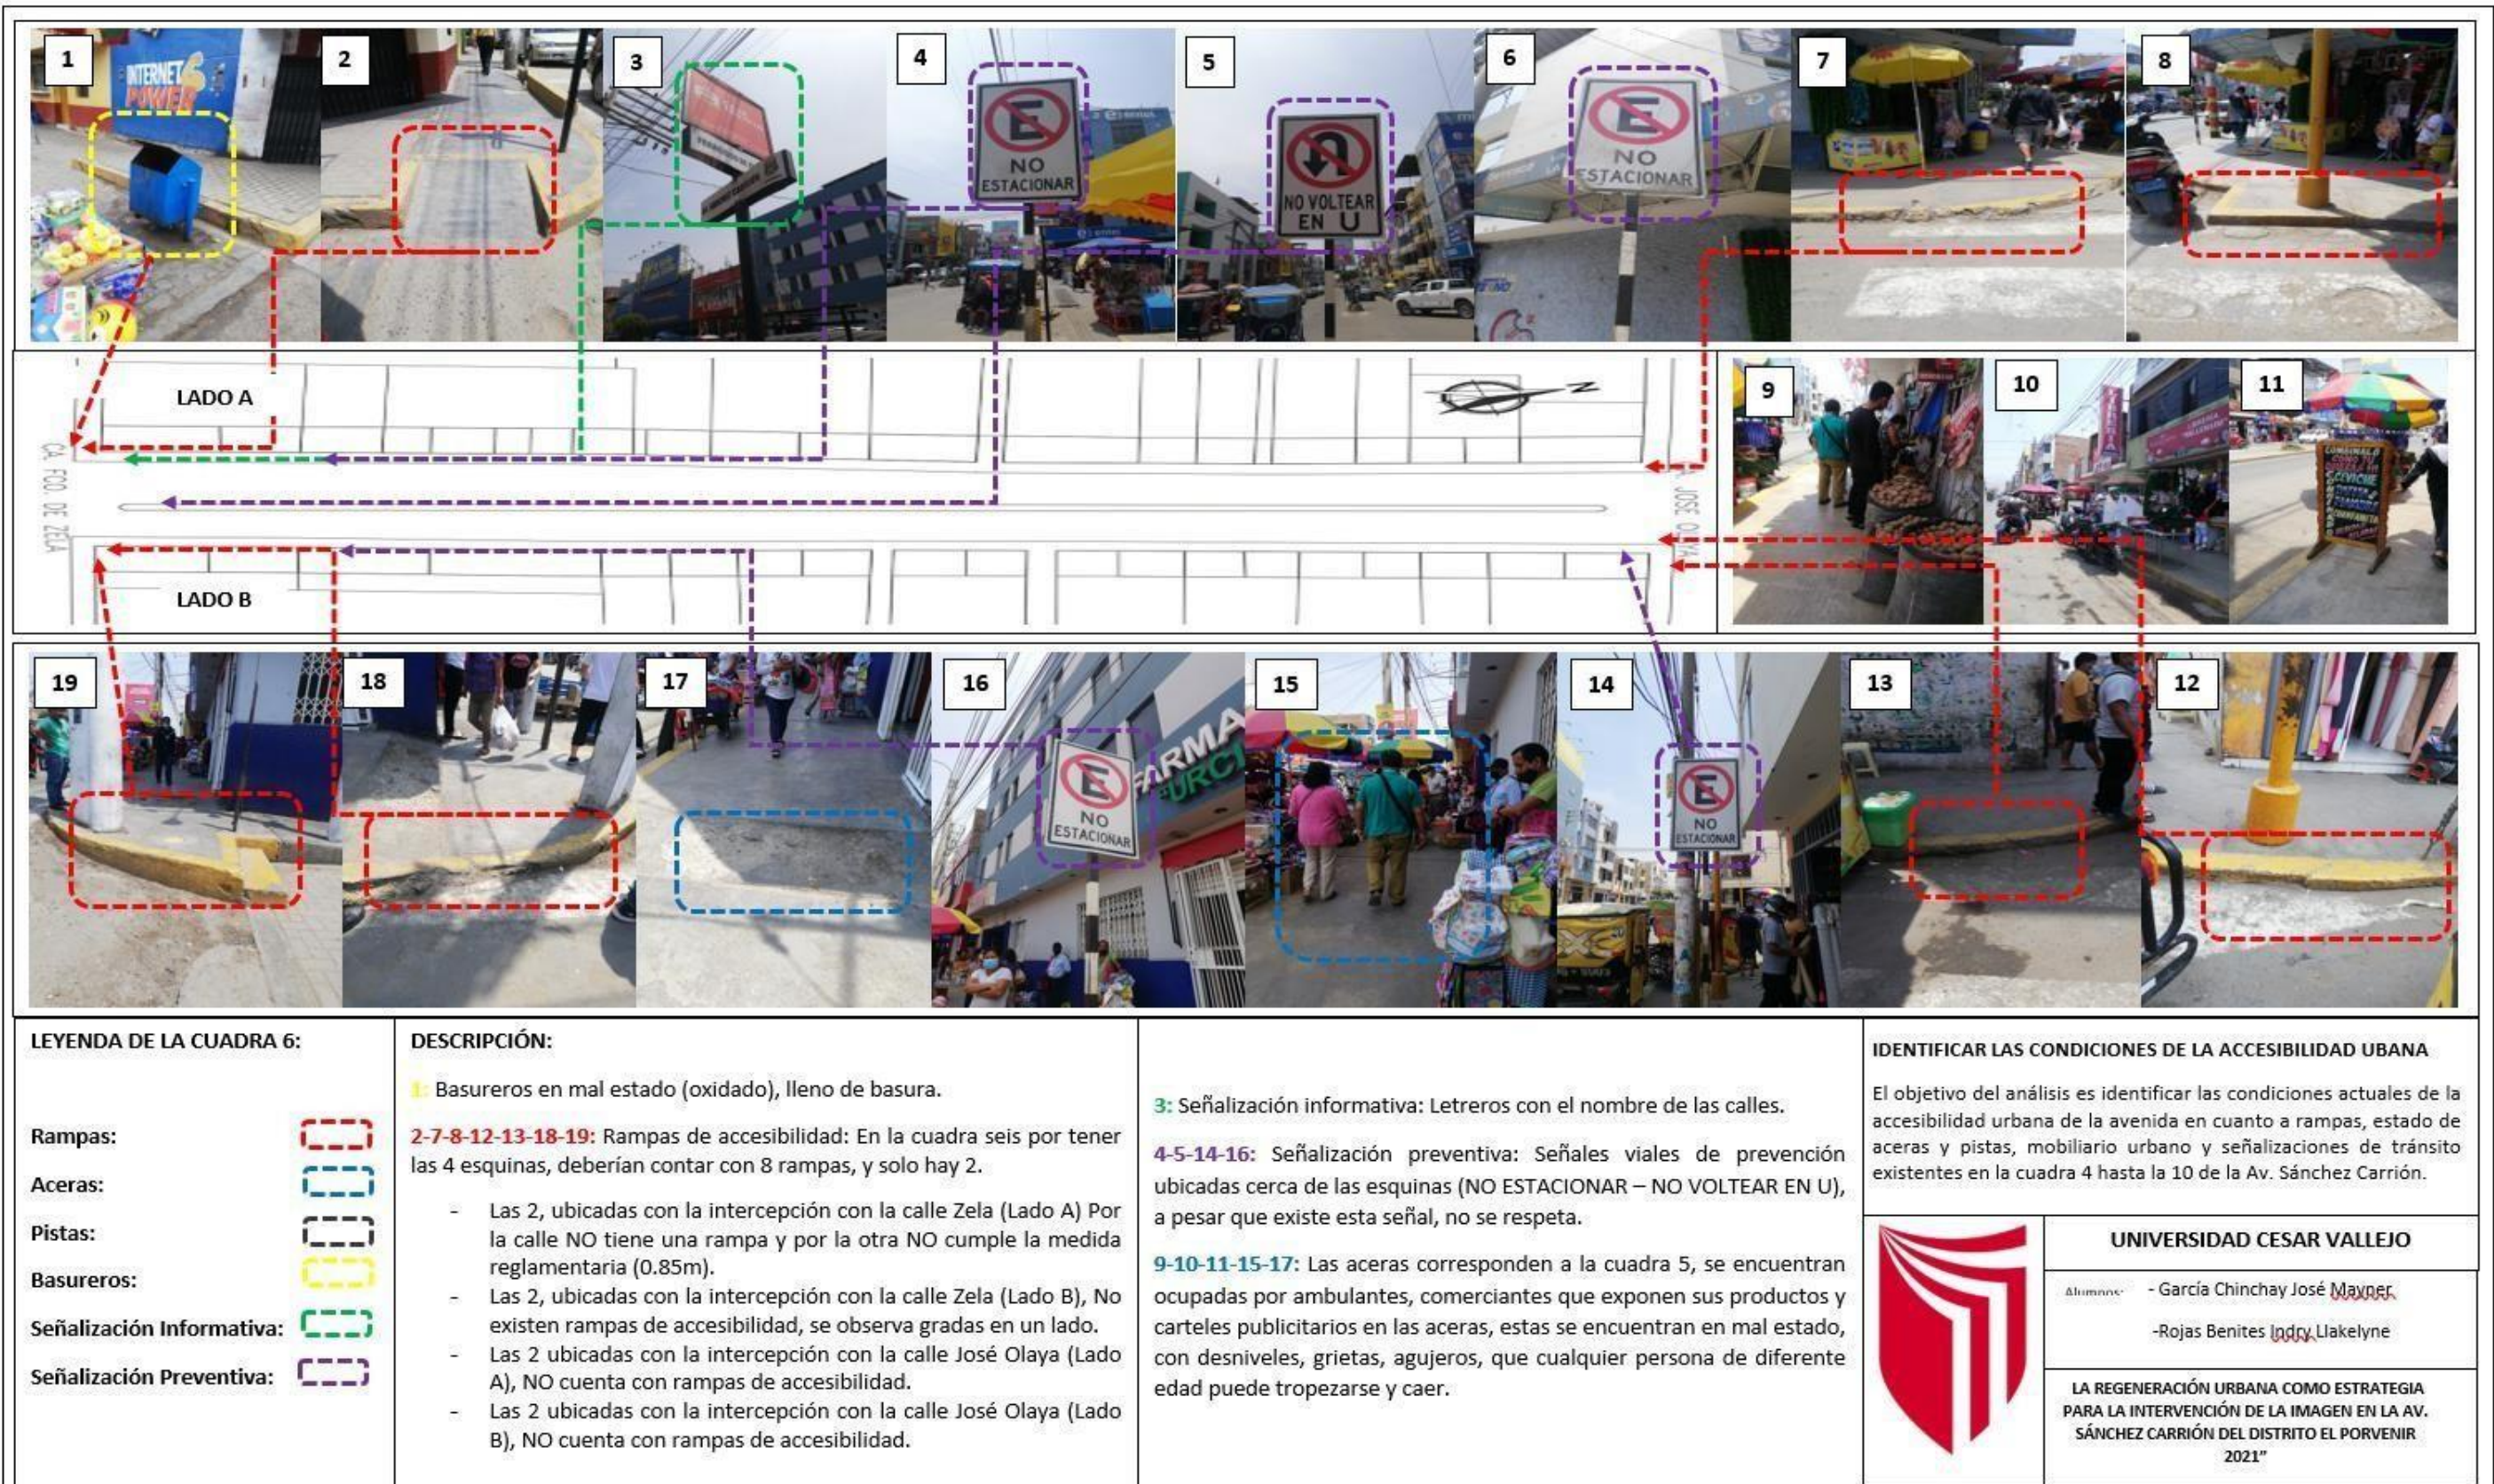
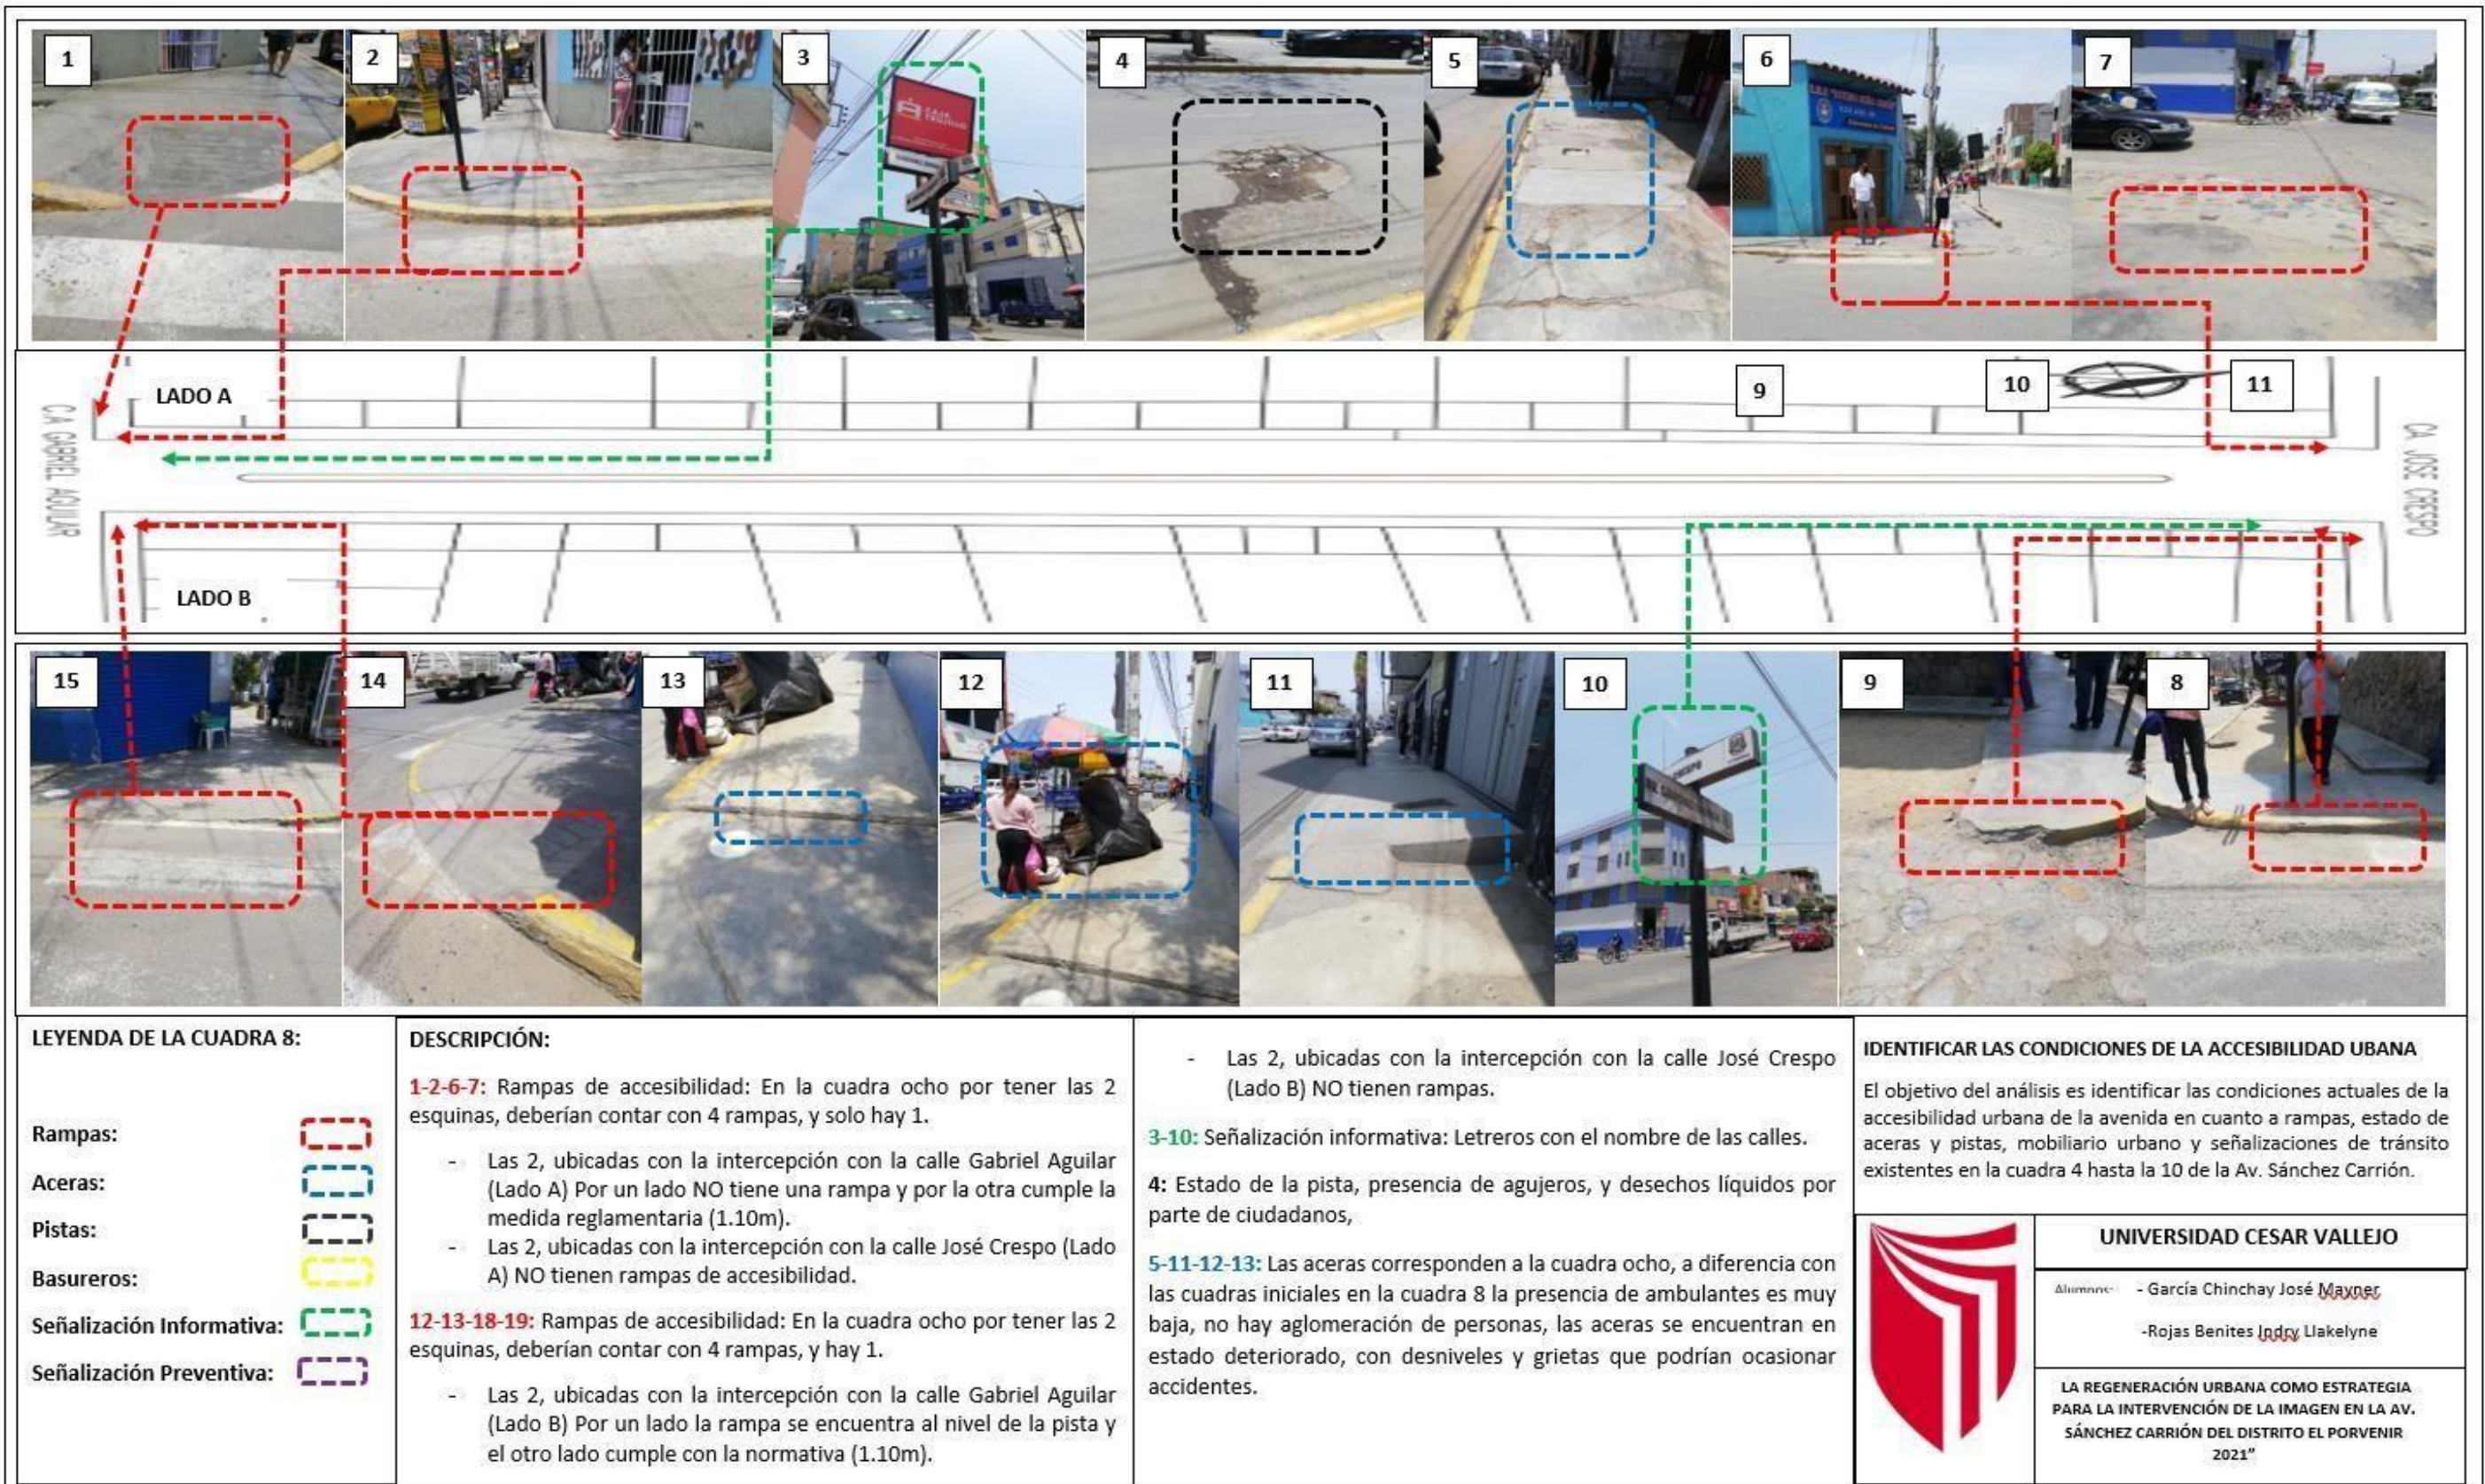
Figura 9. Condiciones de accesibilidad urbana – Cuadra 4.

**Interpretación:** Al observar el área de estudio que abarca las 7 que cuadras que forman parte de la Av. Sánchez Carrión, en las figuras 9-10-11-12-13-14 y 15, se muestra y describe las deficiencias en cuanto a las rampas de accesibilidad. Si por las 7 cuadras deberían existir 56 rampas, solo existen 22, hallándose la ausencia de 34 rampas de accesibilidad. Al medir las rampas existentes que solo son 22, 18 cumplen con el RNE, con medidas superior a lo permitido que es 0.90m, y 4 de las rampas existentes no cumplen con el reglamento.

Se identificó los problemas en cuanto accesibilidad urbana de la avenida, no hay un planeamiento adecuado en la accesibilidad, encontramos problemas en su mayoría con la inexistencia de rampas en las esquinas correspondientes, el deterioro y desniveles de las aceras, estructuras construidas en aceras que impiden el libre tránsito de los peatones, y agujeros en las aceras y calzadas.

Se recomienda a las personas encargadas en el área, del distrito El Porvenir, que se reestructure la infraestructura de manera adecuada, respondiendo a las deficiencias y necesidades de lo analizado. La avenida siendo altamente comercial se debería aprovechar esta fortaleza para poder mejorar la imagen urbana.
