**“La Regeneración Urbana como estrategia para la intervención de la imagen en la Av. Sánchez Carrión del distrito El Porvenir 2021”**

TESIS PARA OBTENER EL TÍTULO PROFESIONAL DE:

El objetivo de esta investigación fue analizar e identificar las diferentes características y problemas urbanos que aquejan el área de estudio que lo conforman 7 cuadras de la Av. Sánchez Carrión entre las cuadras 4 y 10 respectivamente.

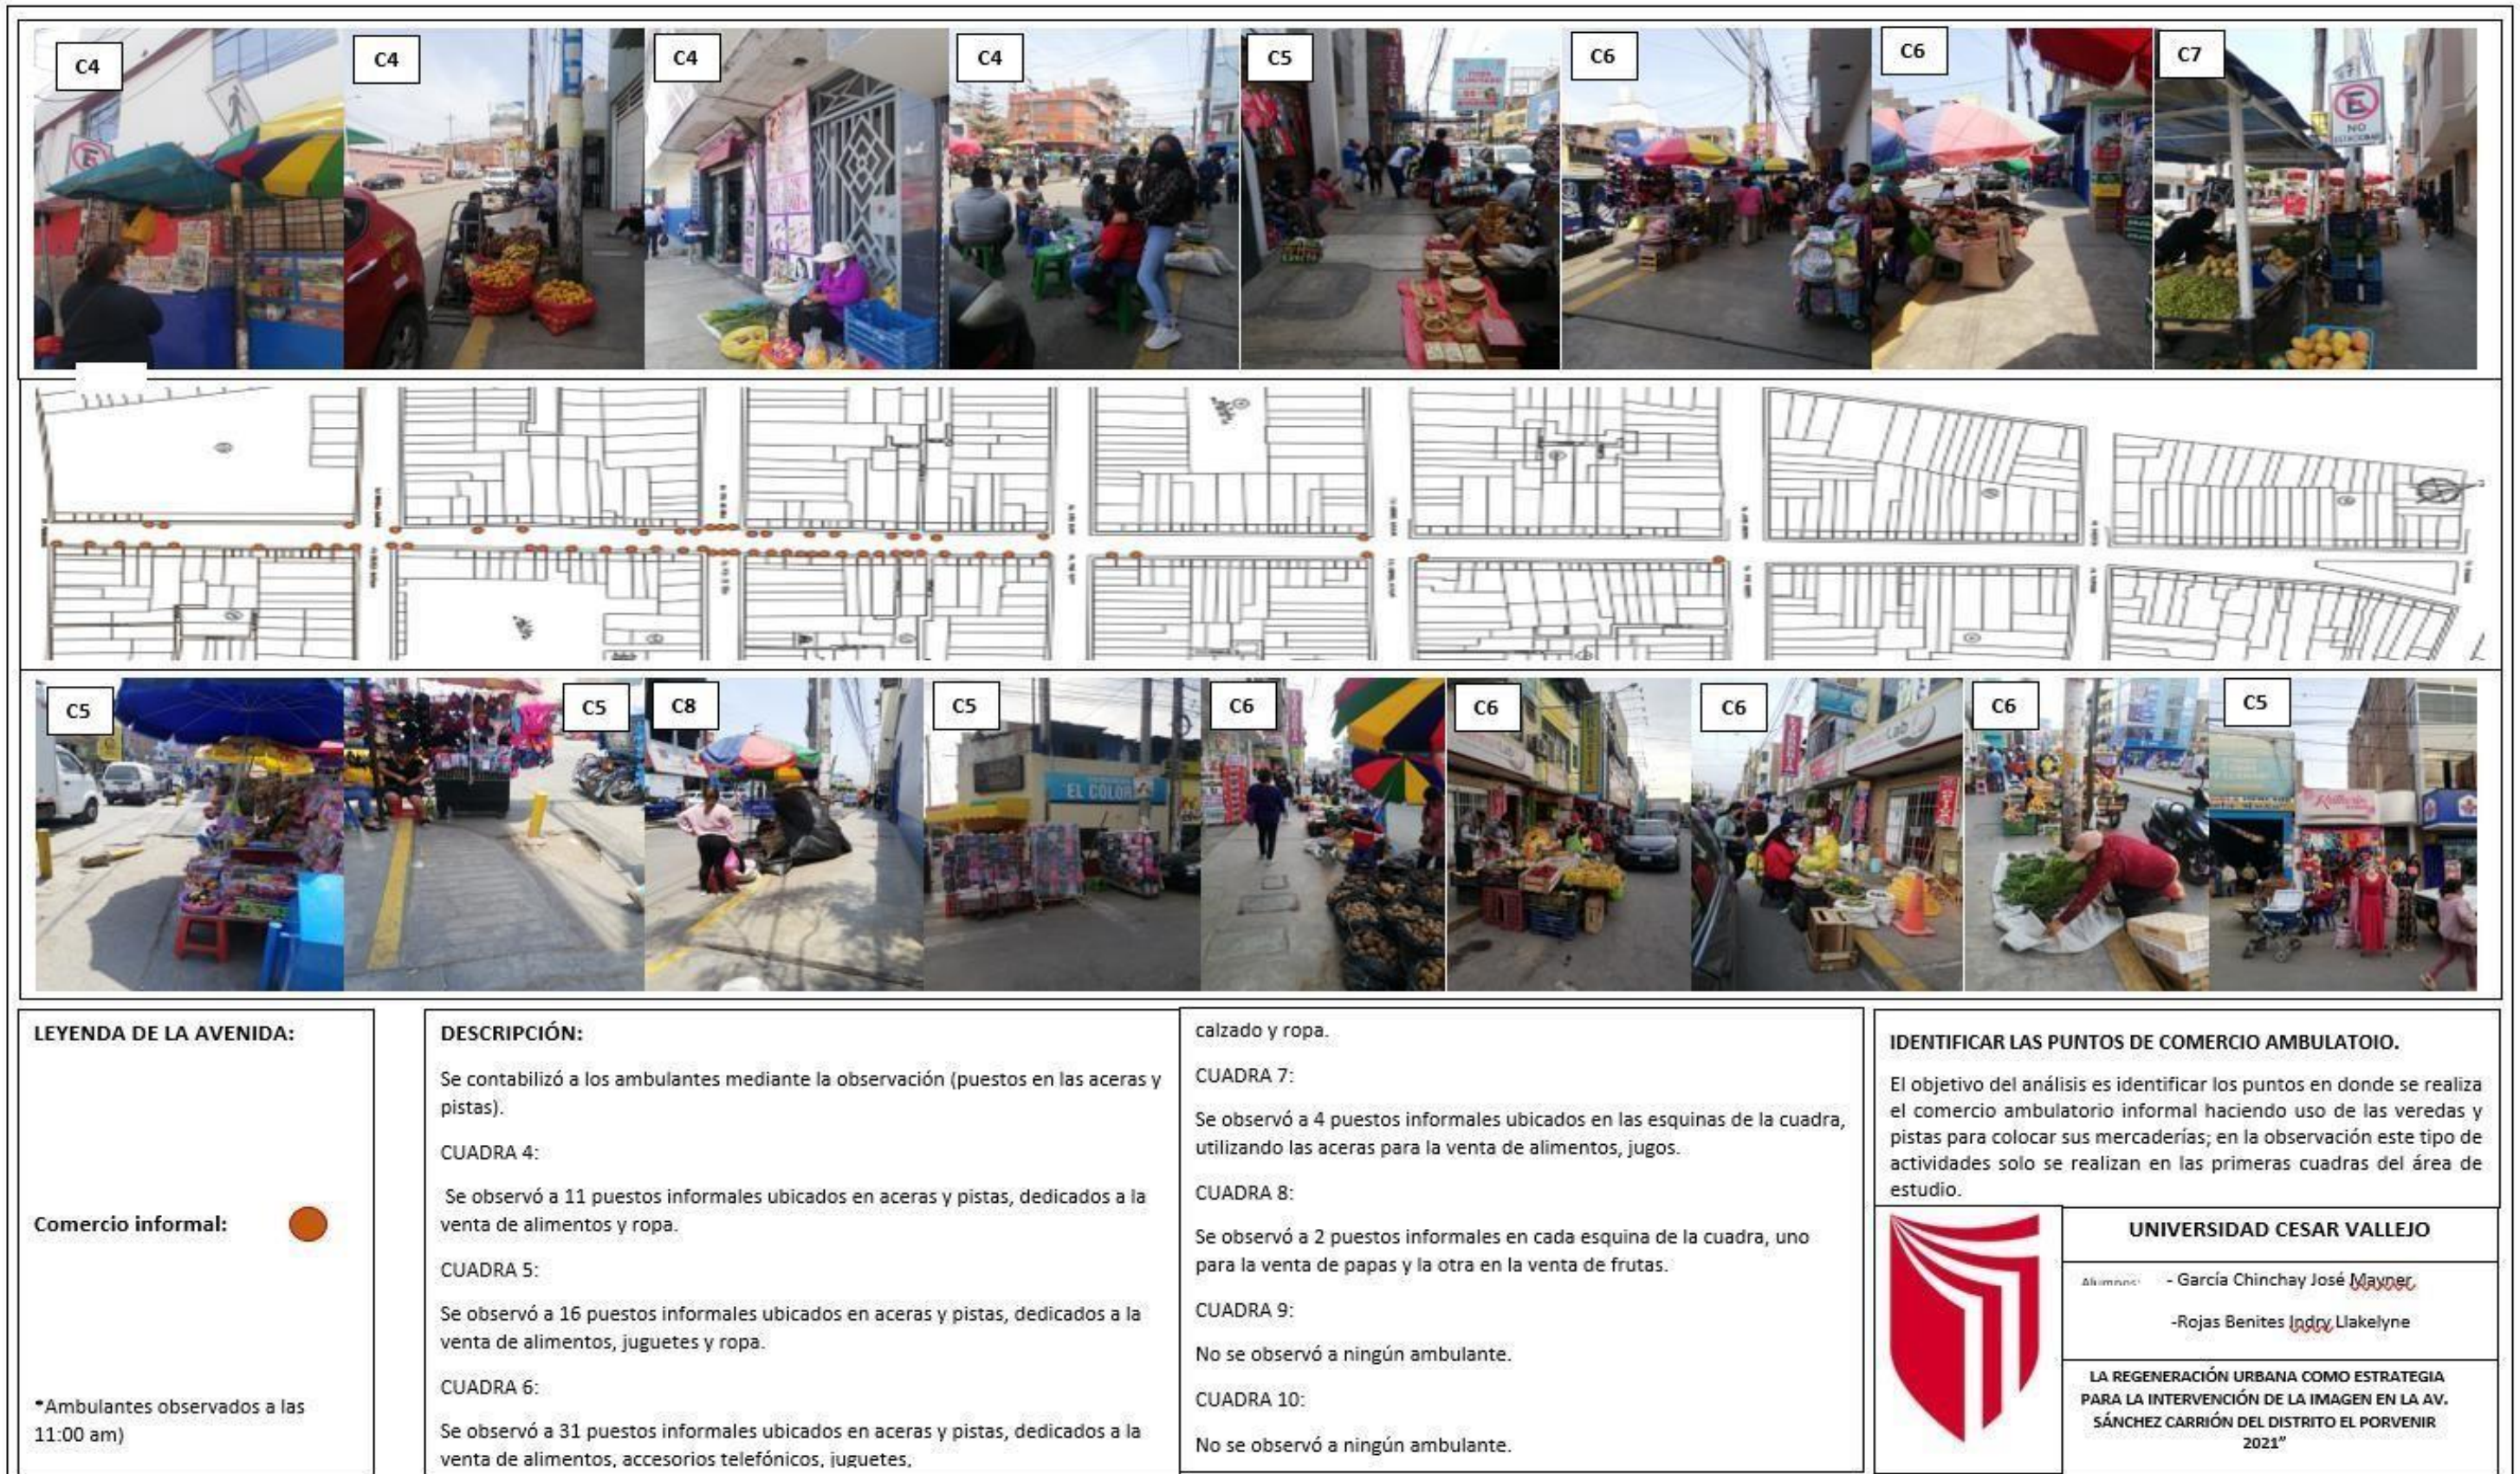
Figura 20. Puntos de comercio ambulatorio

**Interpretación:** Por lo observado en la avenida, se contabilizó los ambulantes que ocupan parte de las aceras y calzadas con sus mercaderías. En toda el área de trabajo se contabilizó a 64 ambulantes; en la cuadra 4, está la presencia de 11 ambulantes, en la cuadra 5 se ubican 16 ambulantes, en la cuadra 6 se distribuyen 31 ambulantes, en la cuadra 7 están 4 ambulantes, en la cuadra 8 sólo hay 2 ambulantes, en las cuadras 9 y 10 no se observaron la presencia de ambulantes. Es así que la mayor concentración de ambulantes está en la cuadra 6, con un 49% del total.

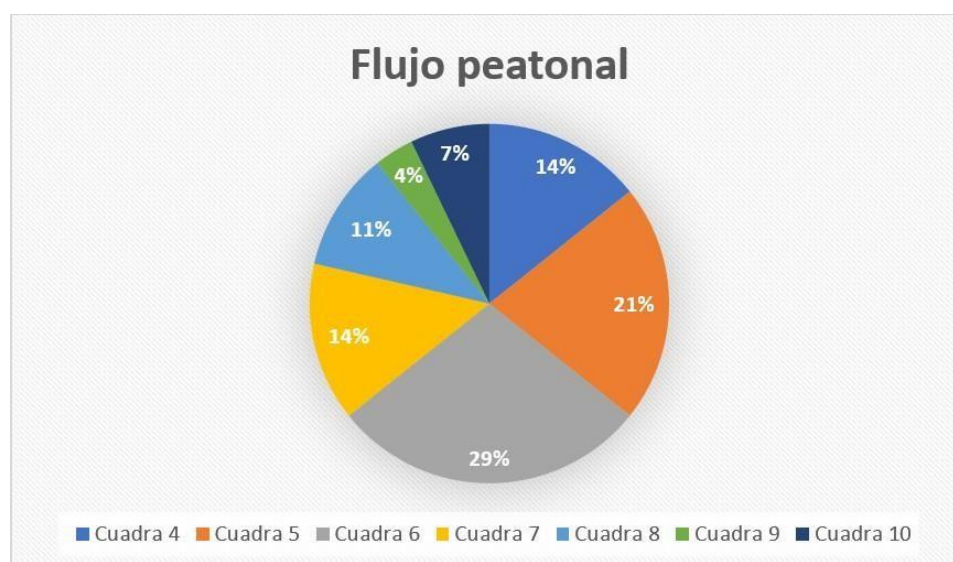
**Gráfico 2.** Flujo Peatonal entre las 8:00am-12:00pm.

**Interpretación en el Flujo Peatonal:** Se contabilizó los flujos peatonales que comprende el área de estudio. El ingreso peatonal en la cuadra 4 es de un aproximado de 2240 personas; en la cuadra 5 es de 3360 personas, en la cuadra 6 es de 4480 personas, en la cuadra 7 es de 2240, en la cuadra 8 es de 1680 personas, en la cuadra 9 es de 560 personas y por último en la cuadra 10 es de 1120 personas aproximadamente, haciendo un total de 15 680 personas que transitan durante el día en la Av. Sánchez Carrión. Es así que la

mayor concurrencia o aglomeración de personas que transitan la avenida se da en la cuadra 6, con un 29% del total.

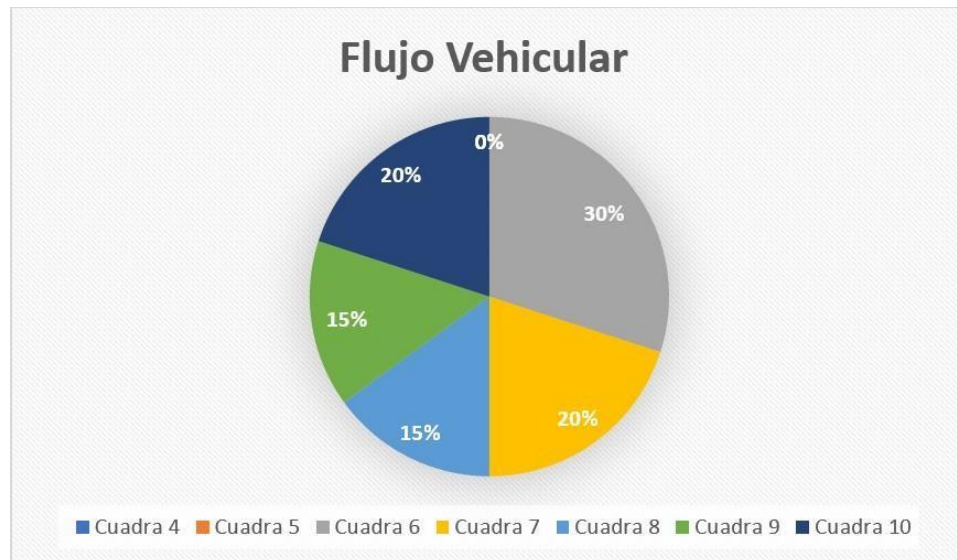
**Gráfico 3.** Flujo Vehicular entre las 8:00am – 12:00 pm.

**Interpretación en Flujo Vehicular:** Se contabilizó los flujos vehiculares que comprende el área de estudio. El ingreso vehicular en las cuadras 4 y 5 actualmente se encuentran cerrados, no ingresan vehículos. Hay ingreso vehicular a partir de la cuadra 6, con un total de 960 vehículos aproximadamente, en la cuadra 7 es de 640, en la cuadra 8 es de 480, en la cuadra 9 es de 480 y en la cuadra 10 es de 640 vehículos aproximadamente, haciendo un total de 3 200 vehículos que transitan durante el día en la Av. Sánchez Carrión. Es así que la mayor concurrencia o aglomeración de vehículos que transitan la avenida se da en la cuadra 6, con un 30% del total.

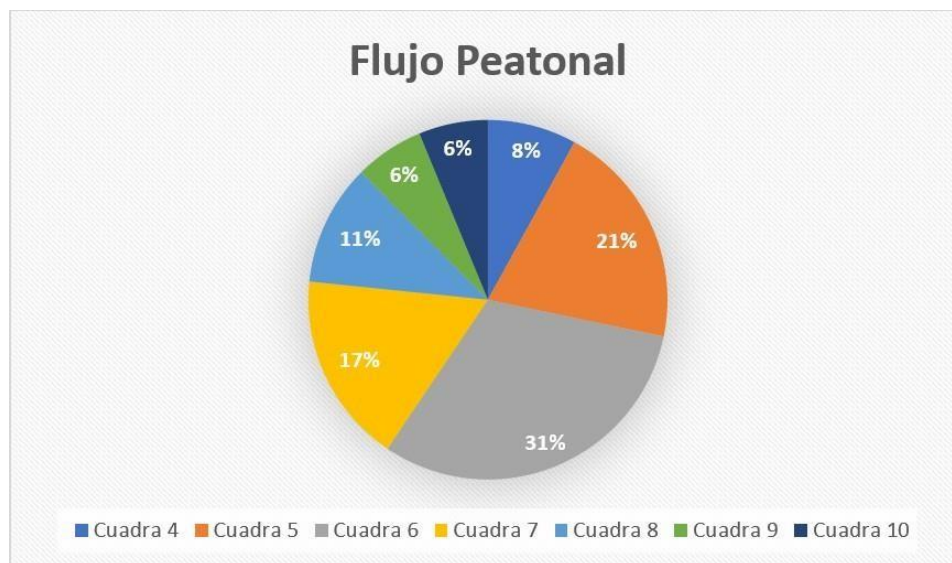
**Gráfico 4.** Flujo Peatonal entre las 12:00pm – 6:00 pm.

**Interpretación en el Flujo Peatonal:** Se contabilizó los flujos peatonales que comprende el área de estudio. El ingreso peatonal en la cuadra 4 es de un aproximado de 1440 personas; en la cuadra 5 es de 3640, en la cuadra 6 es de 5600, en la cuadra 7 es de 3080, en la cuadra 8 es de 1960 personas, en la cuadra 9 es de 1120 y por último en la cuadra 10 es de 1120 personas aproximadamente, haciendo un total de 17 960 personas que transitan durante la tarde en la Av. Sánchez Carrión. Es así que la mayor concurrencia o aglomeración de personas que transitan la avenida se da en la cuadra

6, con un 31% del total, un 2% más a comparación con el tránsito peatonal en horas de la mañana.
