**Análisis De Las Patologías Del Pavimento Flexible, De La Av. A , En
Ignacio Merino, Piura. 2021**

**TESIS PARA OBTENER EL TITULO PROFESIONAL DE:
INGENIERO CIVIL**

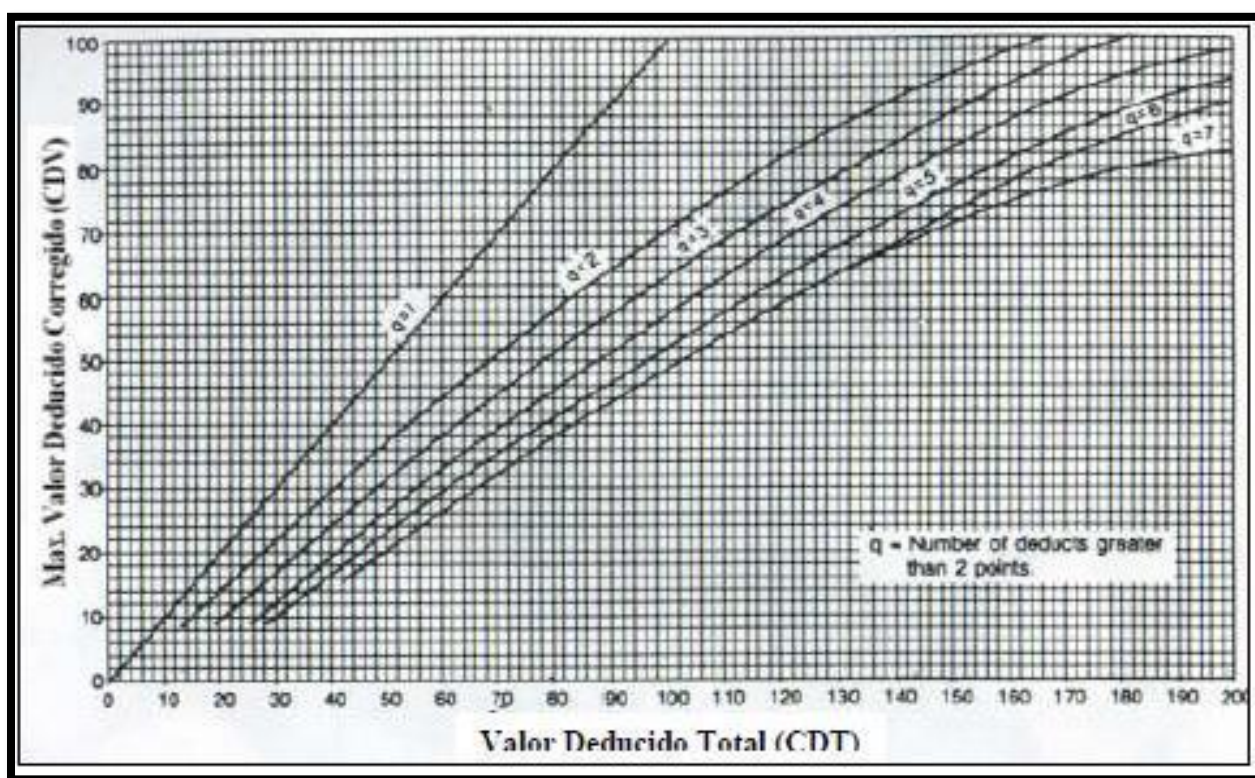
Grafica 1. Ajuste del Número de Valores Deducidos Corregidos (VDC)

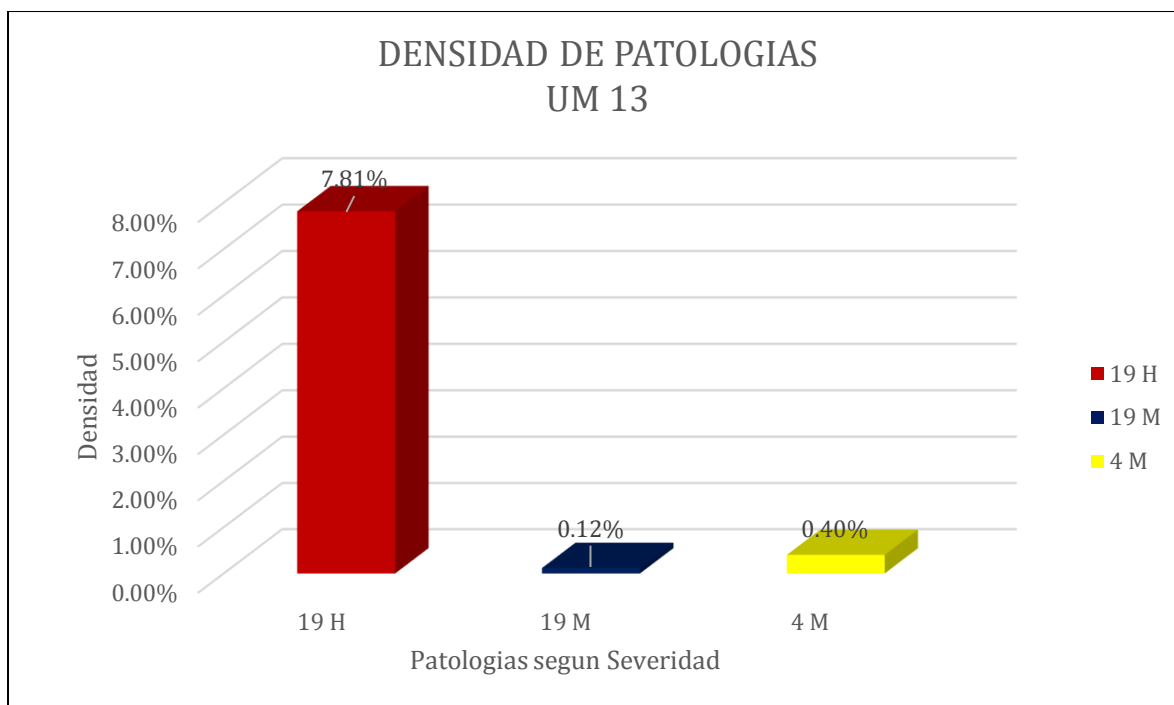
Gráfico 14. Densidad de las patologías UM 13

Interpretación: En el siguiente tramo, se obtuvo como mayor valor de densidad 7.8%, obteniendo un valor deducido de 36. Así mismo como total de valores deducidos tenemos 2, 160 y 92, con un VDC de 90 y 93, siendo este último el MAX VCD, con un PCI de 7 y un estado de pavimento fallado.

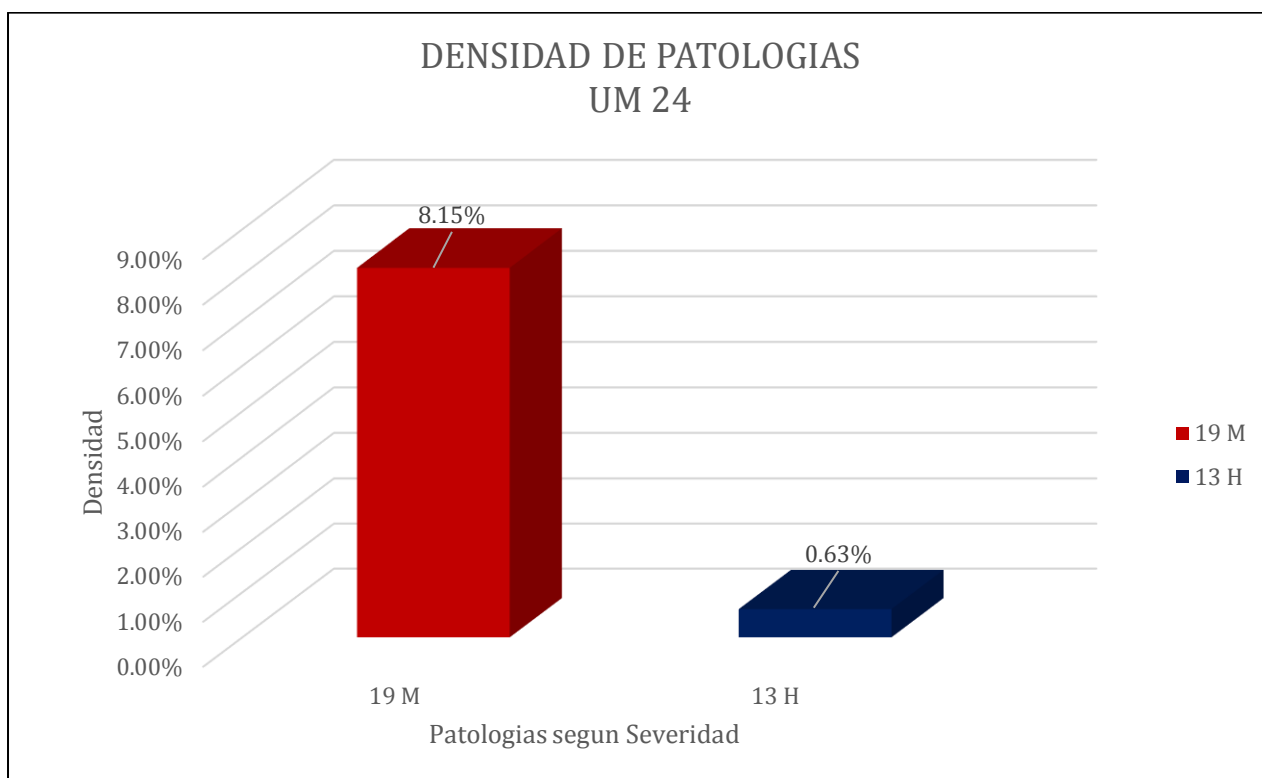
Gráfico 25. Densidad de las patologías UM 24

Interpretación: en el tramo 24, como mayor valor de densidad se obtuvo 8.15%, obteniendo un valor deducido de 16.97. como consiguiente se obtuvo el número de valores deducidos, el cual fue 6.20, y de este modo poder hallar el VDC, teniendo como resultado 44.37 y 44.89. siendo este último el Max VDC que, aplicado a la fórmula del PCI, nos dio un valor de 54.63, encontrándose el pavimento en un estado regular.

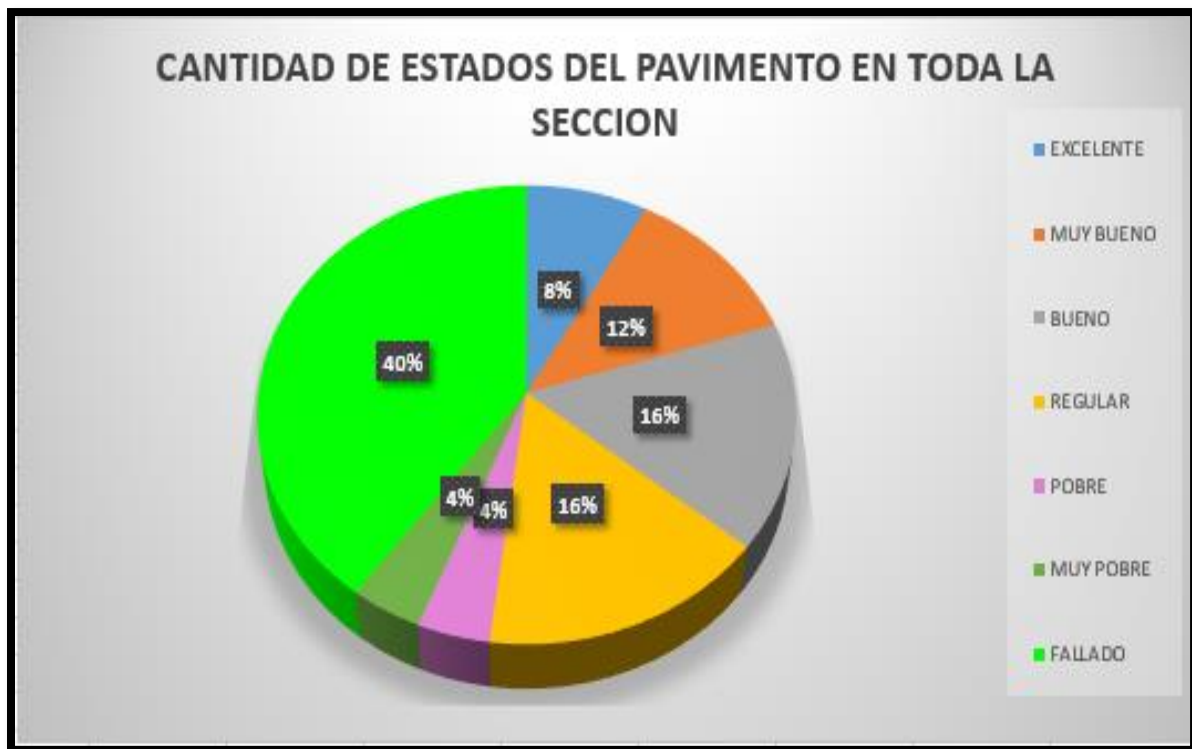
Gráfico 28. Densidad de las patologías UM 25

Interpretacion: Se encontro que el promedio del indice de condicion del pavimento PCI estudiado fue de 38.002 , ubicandolo en un estado Pobre , según el rango de clasificacion del pavimento. De la misma manera se obtuvo como propuesta de intervencion , el pavimento necesita de una Rehabilitacion inmediata , previniendo que los daños en la via , aumenten.

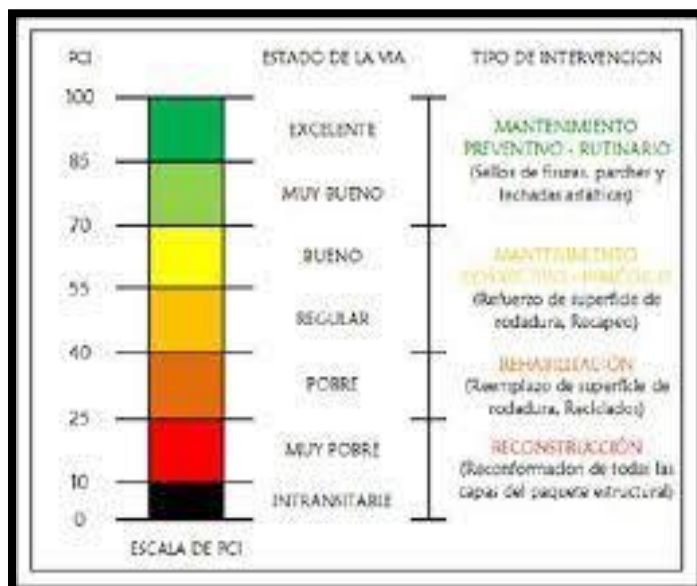
Correlacion de las Zonas de Mantenimiento y Rehabilitación con el PCI y Escala Condicion

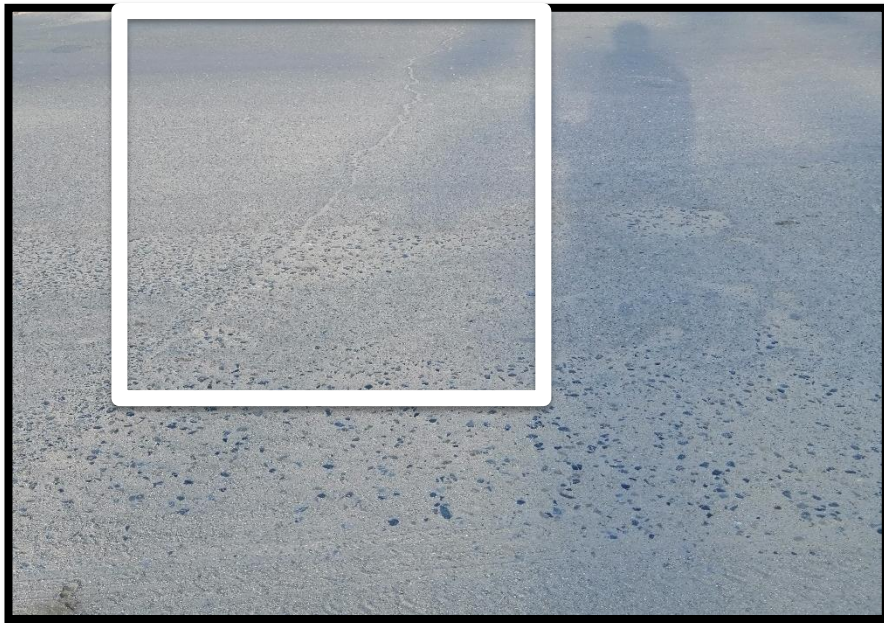
Patología Fisura Transversal de Severidad Leve

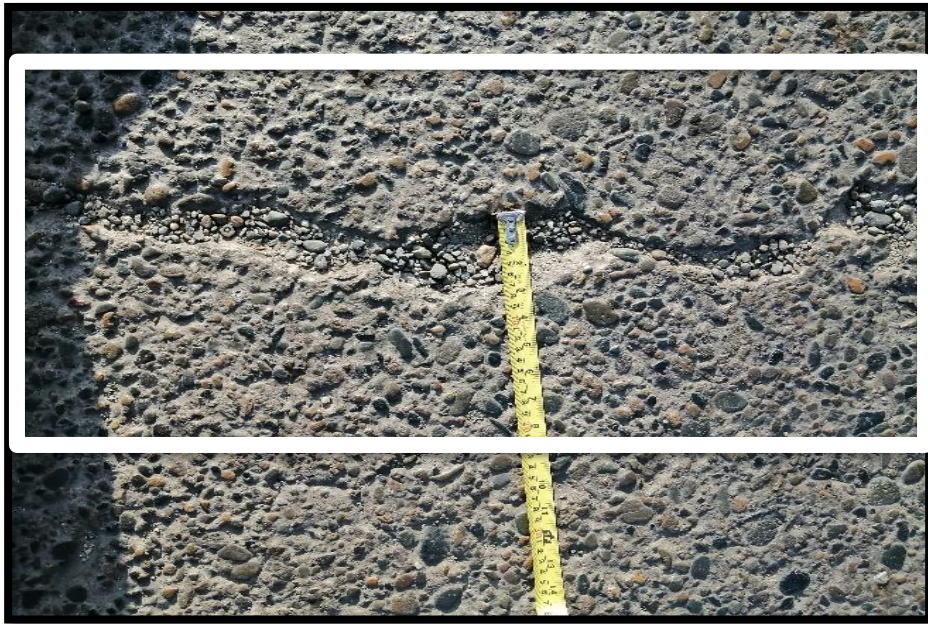
Patología Fisura Transversal de Severidad Alta

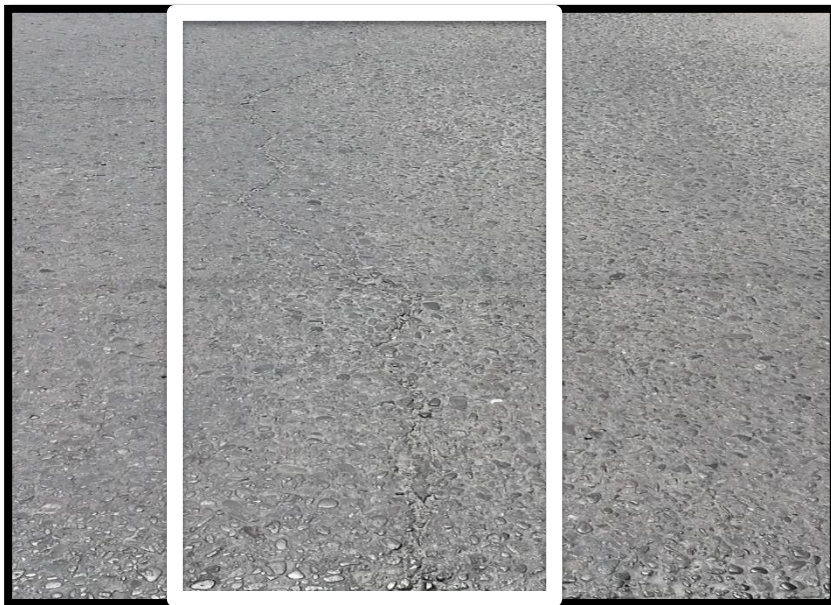
Patología Fisura Longitudinal de Severidad Leve

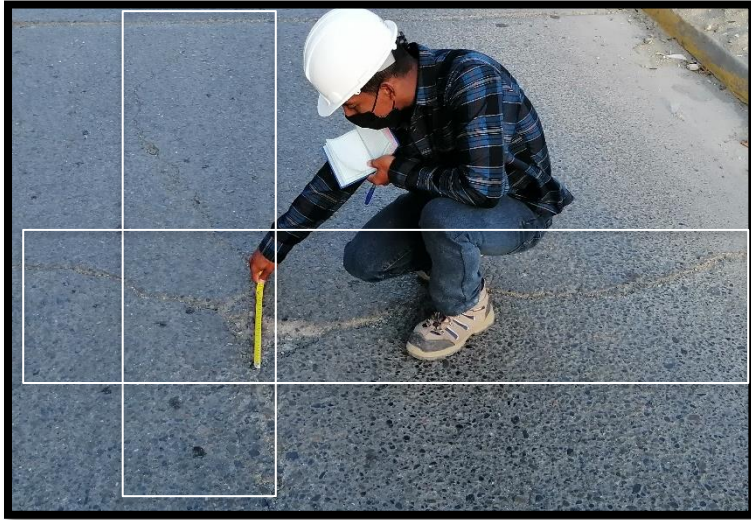
Medidas de las Patologías Bache, Fisura Transversal Medio y Fisura Longitudinal Leve

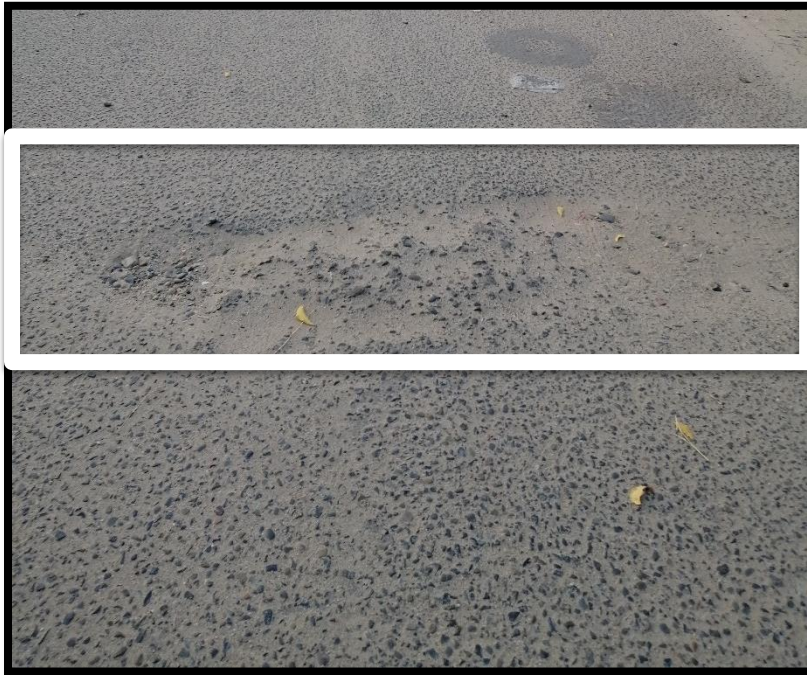
Patología Bache de Severidad Media

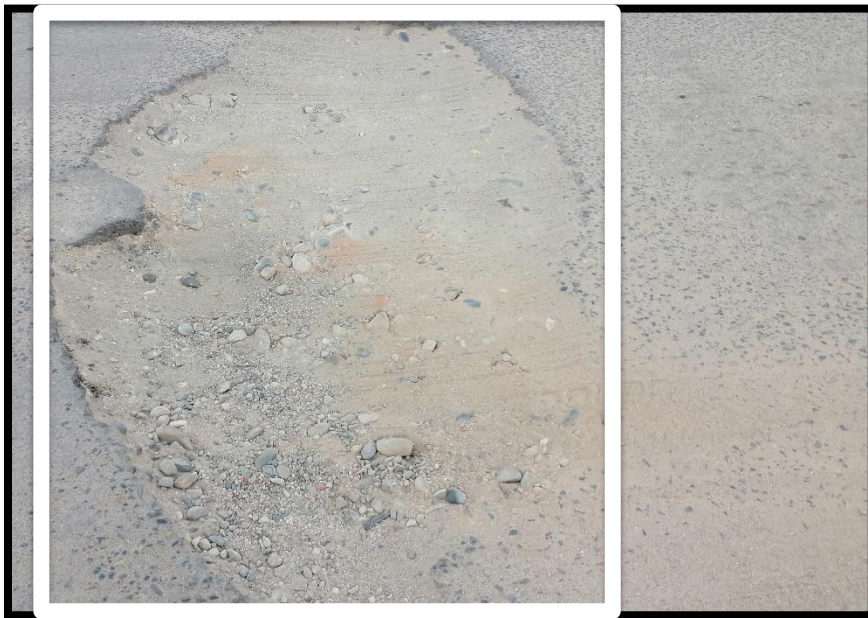
Patología Bache de Severidad Alta

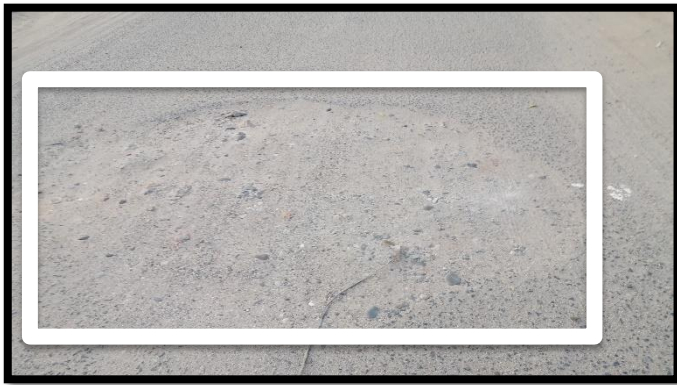
Patología Bache de Severidad Alta

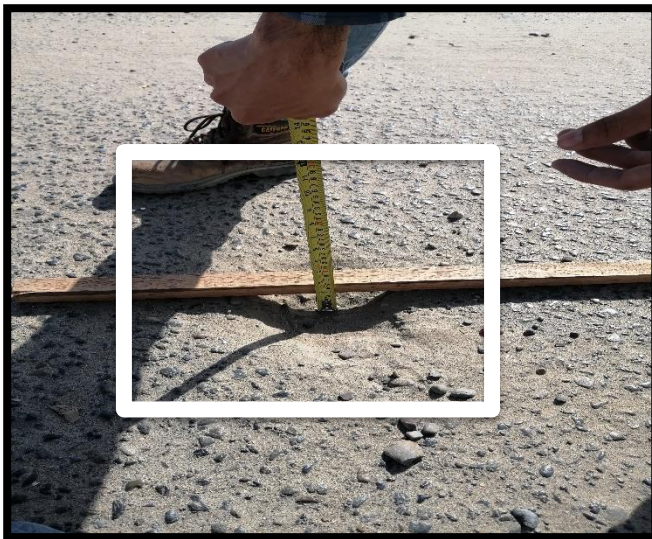
Patología Bache de Severidad Leve

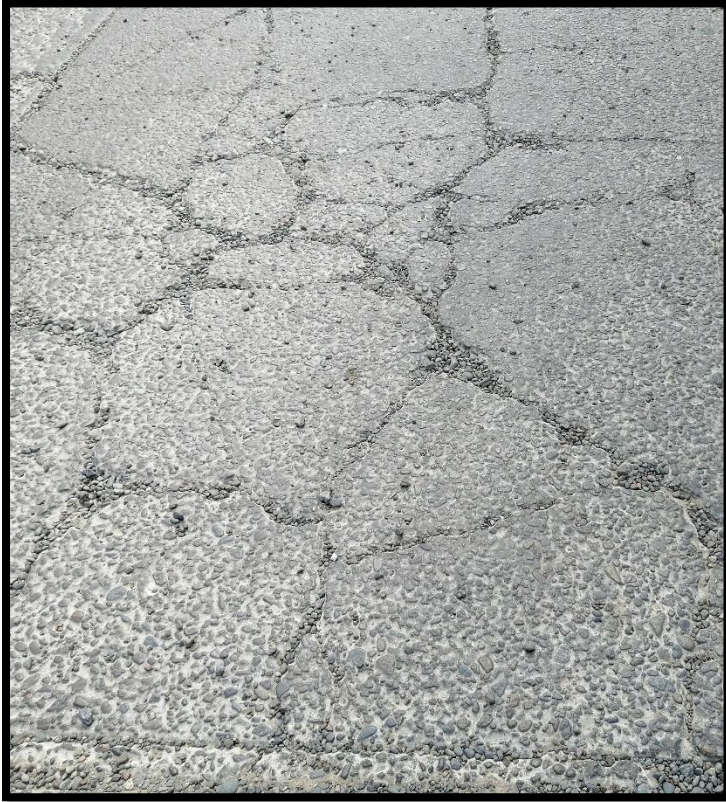
Patología Piel de Cocodrilo de Severidad Alta

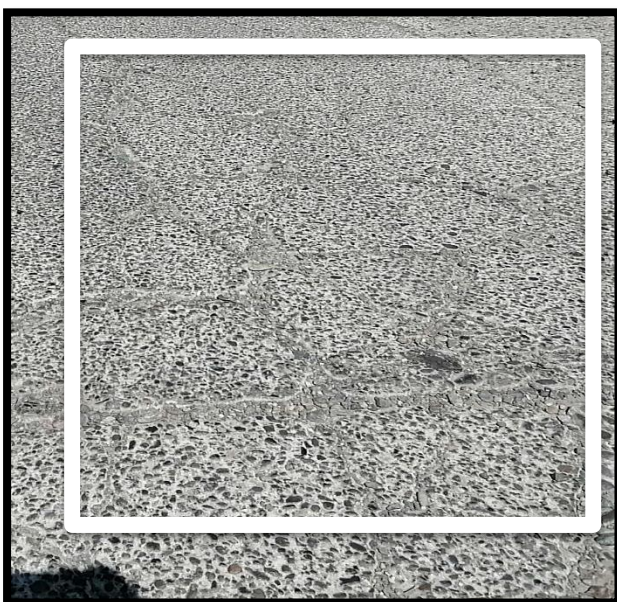
Patología Piel de Cocodrilo de Severidad Media

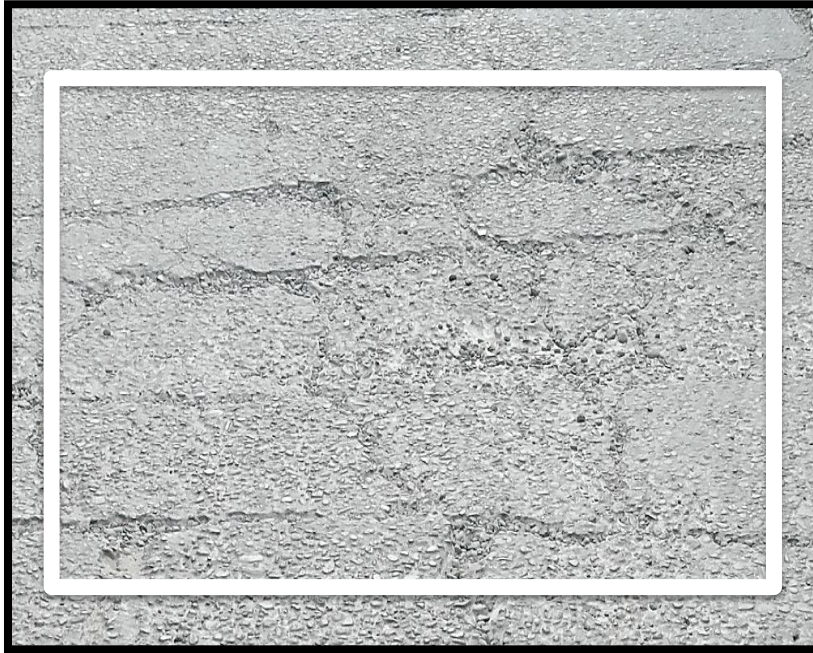
Patología Piel de Cocodrilo de Severidad Alta

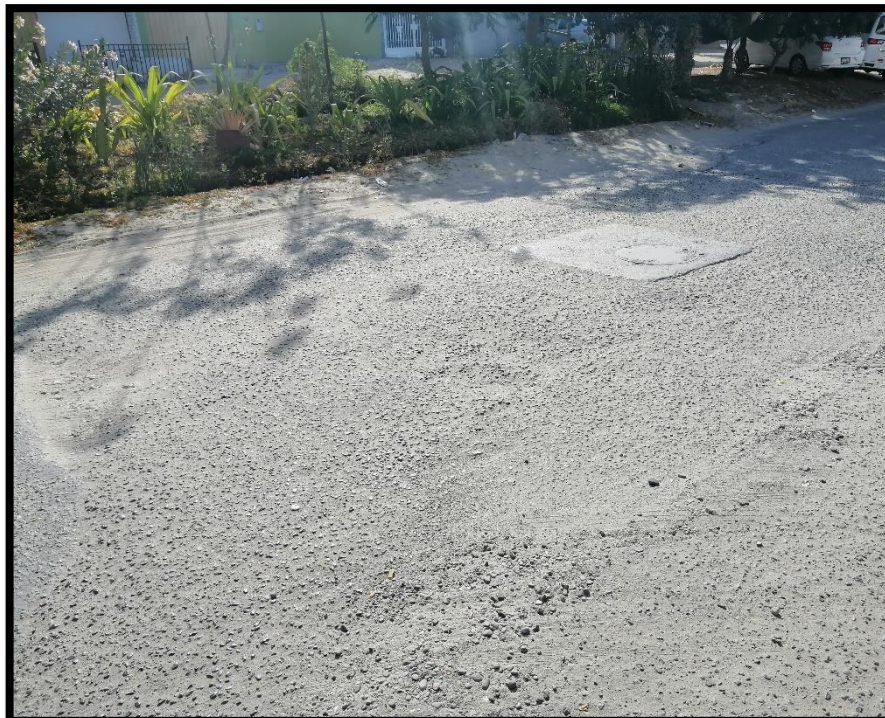
Patología Desprendimiento de Agregados de Severidad Alta

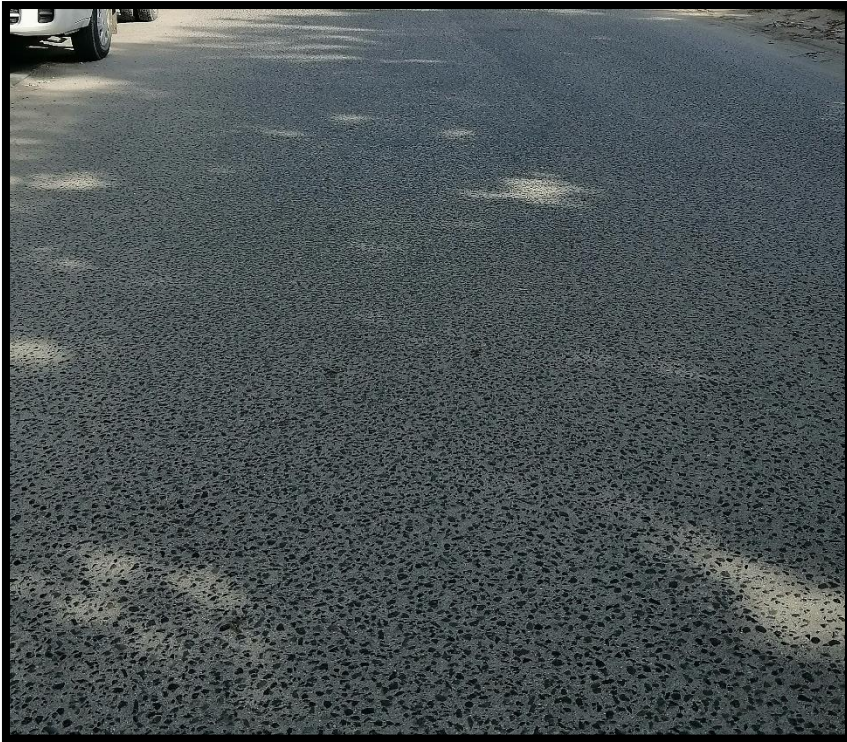
Patología Desprendimiento de Agregados de Severidad Leve

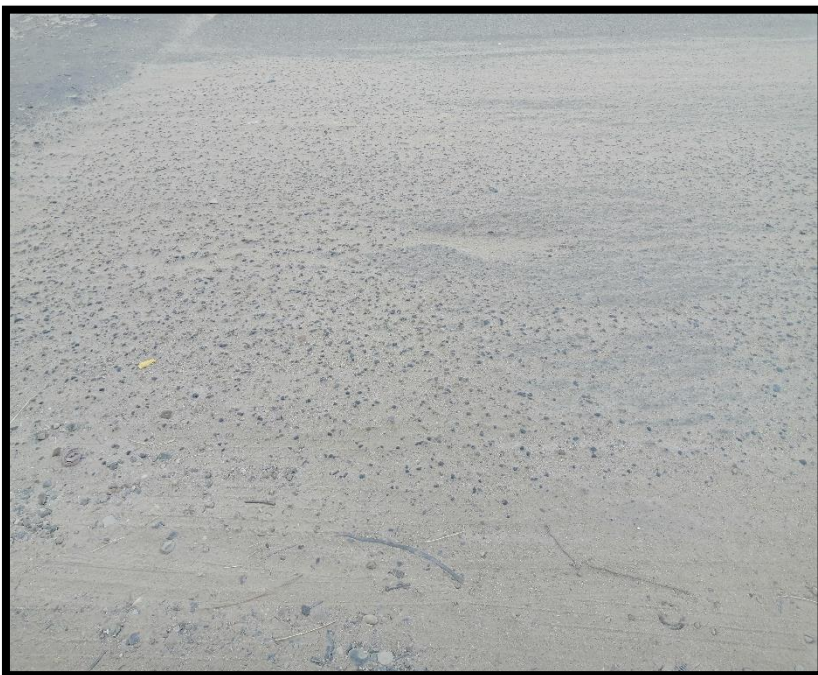
Patología Desprendimiento de Agregados de Severidad Alto
