**Estabilización de la subrasante con cenizas de hojas de Mango y
Palta al 5% 10% 15% para pavimentación de la trocha carrozable
del valle San Rafael, Mojeke, Casma, Ancash 2021**

TESIS PARA OBTENER EL TÍTULO PROFESIONAL DE INGENIERO CIVIL

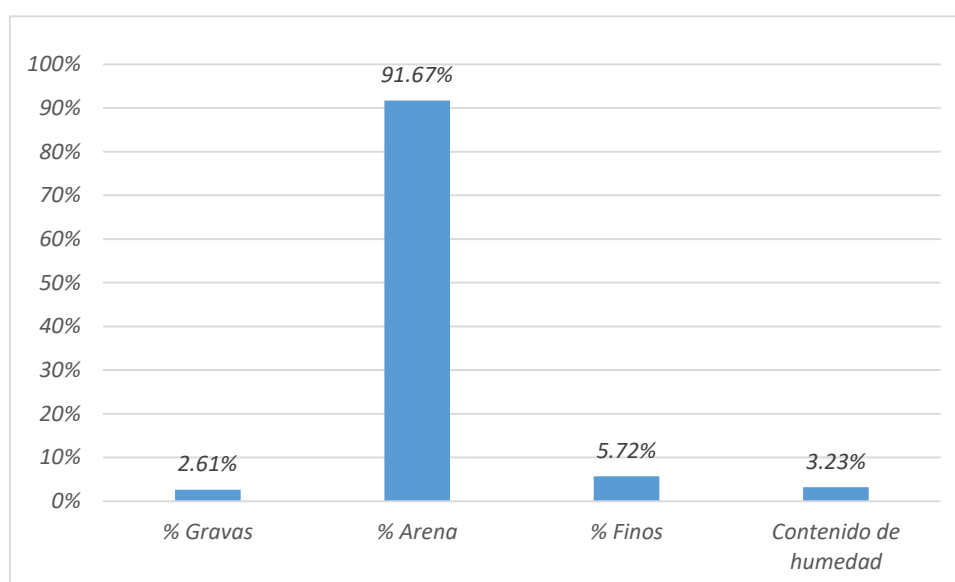
Gráfico 2: Resumen de propiedades físicas

Descripción: Del Gráfico 2 se obtuvo un % de grava= 2.61%, también presento un % Arena= 91.67% y un %finos=5.72%, así mismo presento un contenido de humedad de 3.23%, así mismo por ser arena presento un LL=NP Y IP=NP, indicio de que no presenta plasticidad.

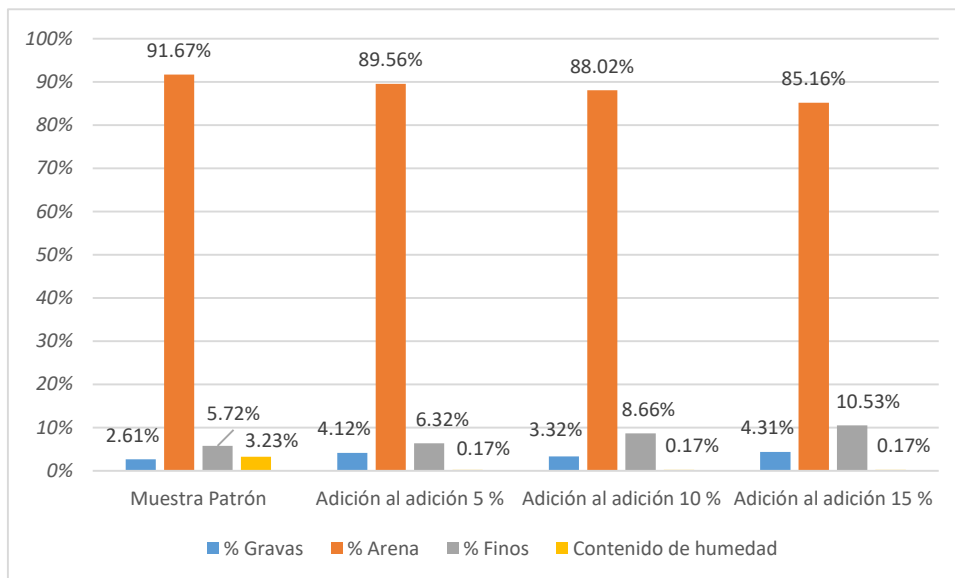
Gráfico 4: Resumen de propiedades físicas

Interpretación: Se trata de materiales no plásticos, por otro lado, en la adición al 5% presenta una clasificación SP-SM, la adición al 10% presenta una clasificación SP-SM e igualmente al adicionar al 15% presenta una clasificación SP-SM. En cuanto al contenido de humedad para la muestra patrón, se obtuvo un contenido

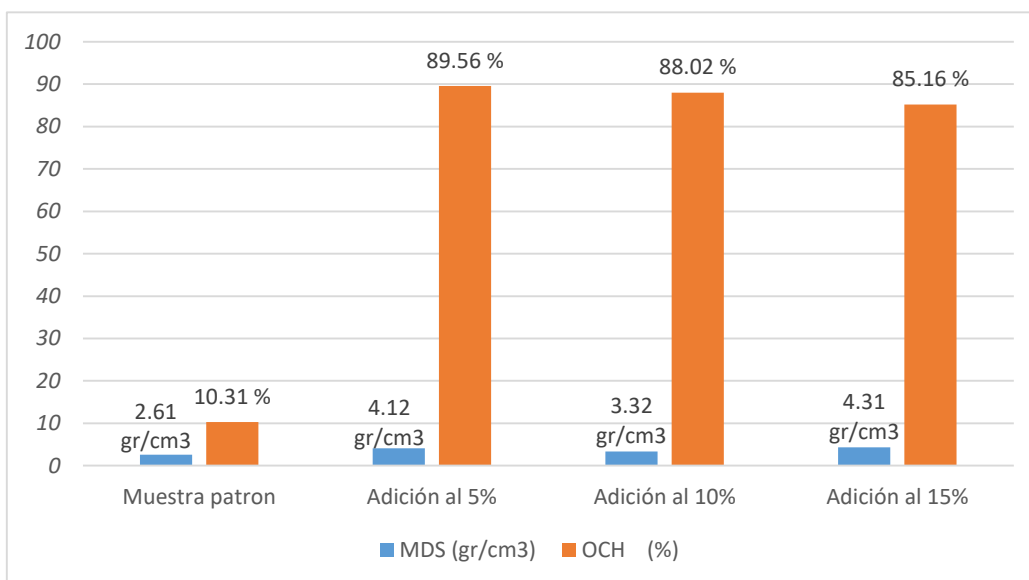
Gráfico 5: Representación para el proctor modificado

Interpretación: En el estudio del proctor modificado se obtuvo para la muestra patrón una MDS de 2.61 gr/cm³ y un OCH de 10.31%, mientras al adicionar el 5% se obtuvo una MDS de 4.12 gr/cm³ y un OCH de 89.56%, mientras al adicionar el 10% se obtuvo una MDS de 3.32 gr/cm³ y un OCH de 88.02% y para la adición del 15% se obtuvo una MDS de 4.31 gr/cm³ y un OCH de 85.16%.

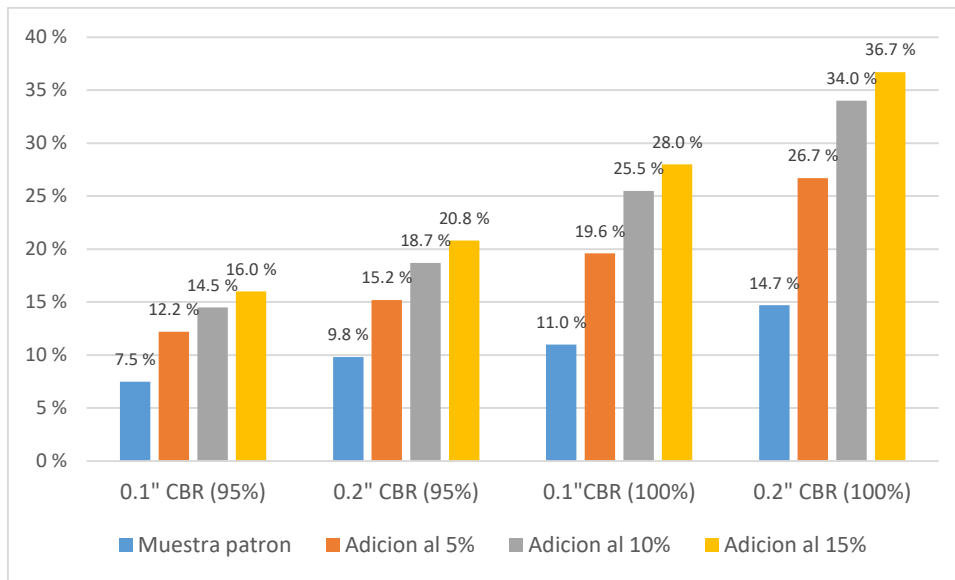
Gráfico 6: Adiciones de cenizas para el CBR

Interpretación: En la tabla 5 se muestra el CBR AL 95% la muestra patrón alcanzo 7.5%, así mismo para la adición al 5% se obtuvo un CBR del 12.2%, mientras para la adición del 10% se obtuvo un CBR de 14.5% y para la adición del 15% se obtuvo un CBR del 16.0%.

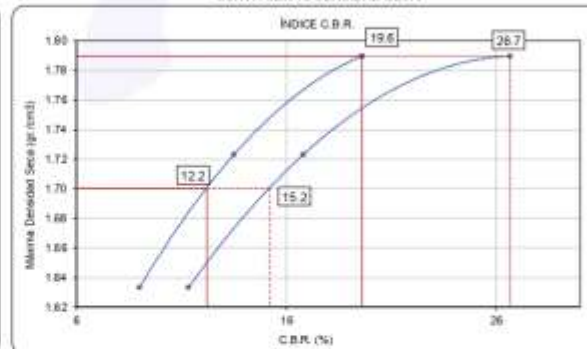
CURVA CBR vs DENSIDAD SECA

C.B.R. (100% M.D.S.) 0.2": 26.7%
C.B.R. (95% M.D.S.) 0.2": 15.2%

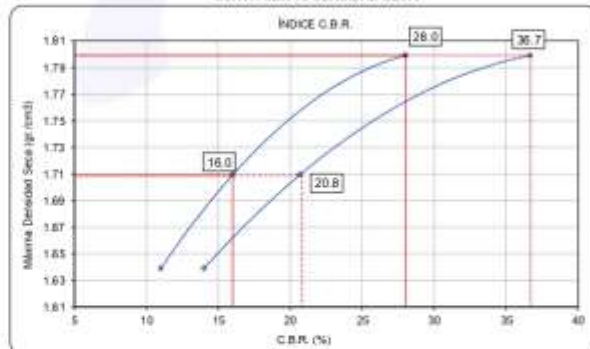
CURVA CBR vs DENSIDAD SECA

C.B.R. (100% M.D.S.) 0.2": 36.7%
 C.B.R. (95% M.D.S.) 0.2": 20.8%

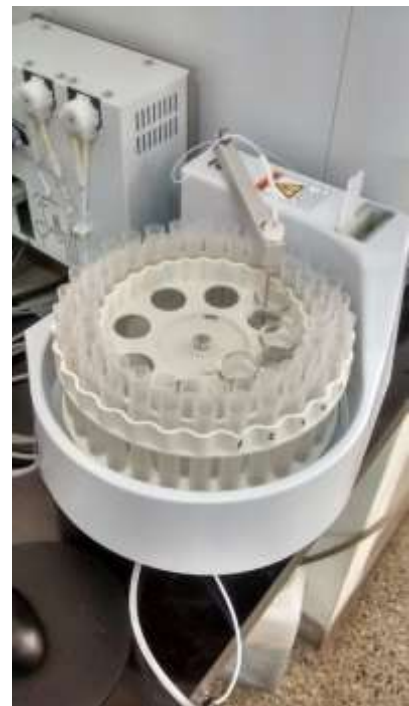
Figura 6

EQUIPO DE ABSORCIÓN ATÓMICA REALIZANDO LECTURAS DE LAS MUESTRAS

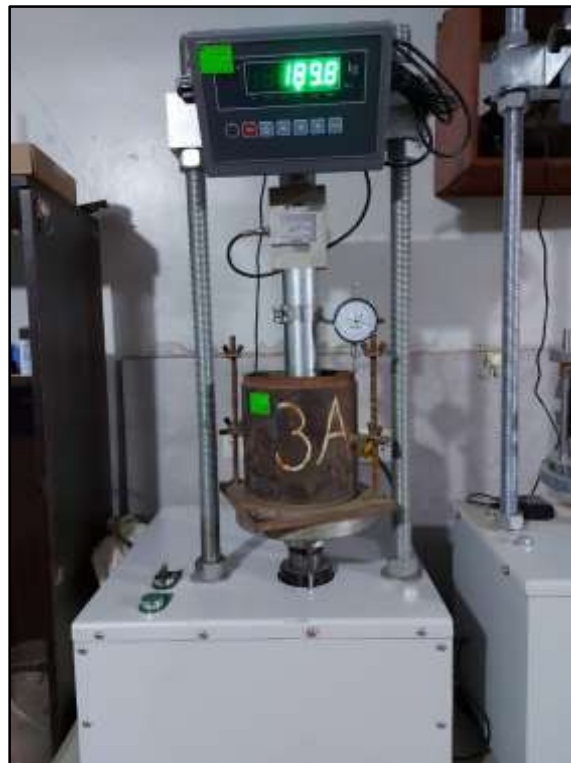
Figura 8: Muestra patron de CBR

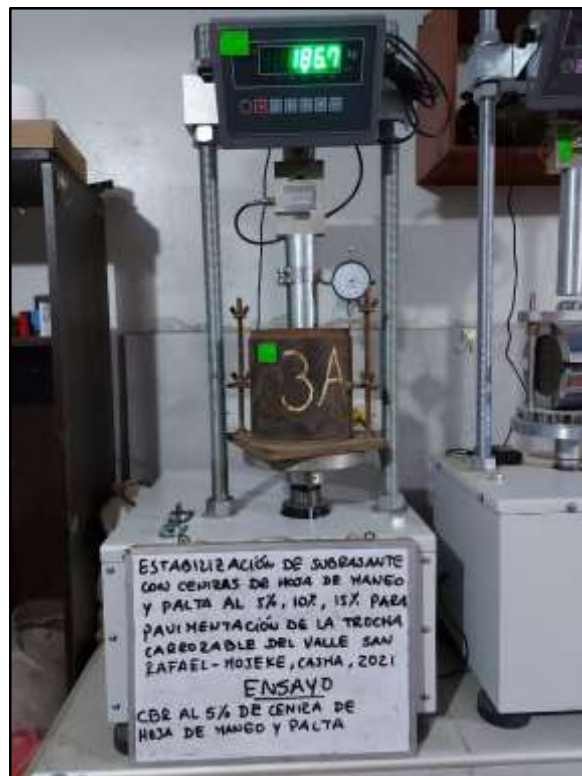
Figura 9: CBR adicionando el 5% de cenizas de mango y palta

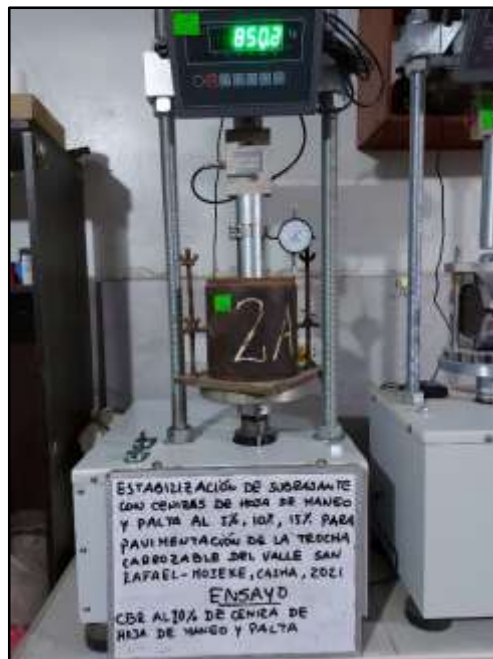
Figura 10: CBR adicionando el 10% de cenizas de mango y palta

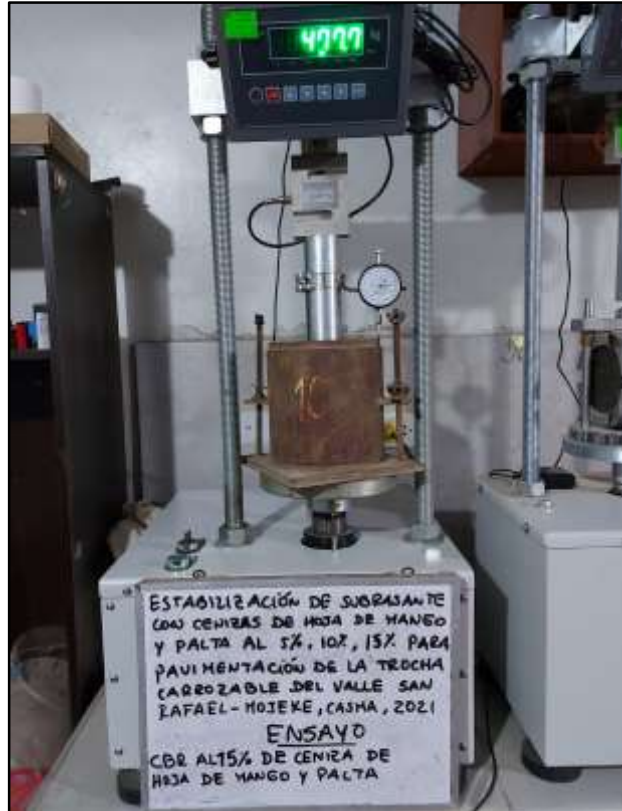
Figura 11: CBR adicionando el 15% de cenizas de mango y palta

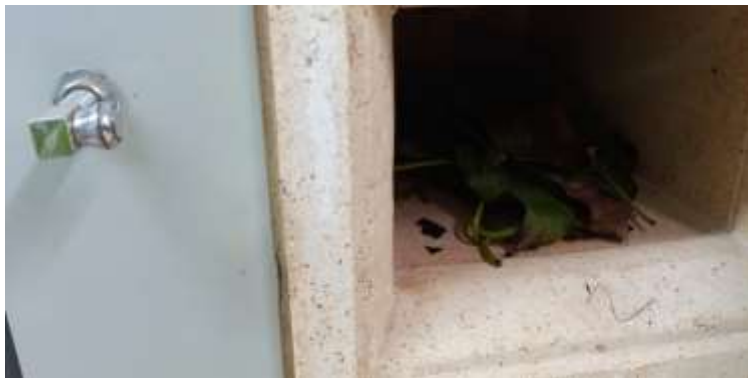
Figura 12: Mufla para la calcinación de las hojas
