“Análisis de la Vulnerabilidad Sísmica en Viviendas de Material Noble
en las Laderas del Asentamiento Humano Huascata en Chaclacayo”

TESIS PARA OBTENER EL TÍTULO PROFESIONAL DE:

Ingeniero Civil

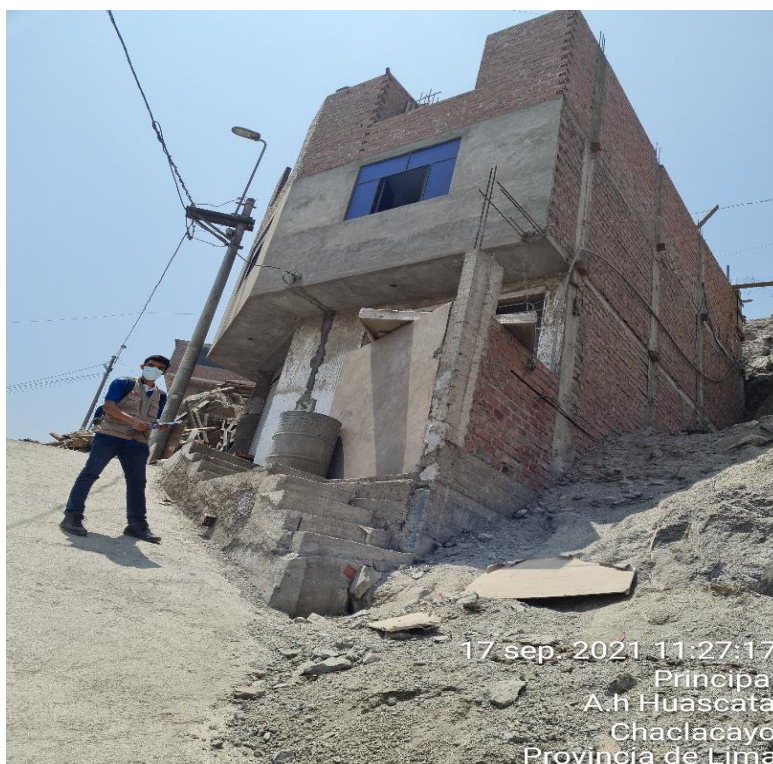
Figura 1. Vivienda de albañilería en pendiente pronunciada.

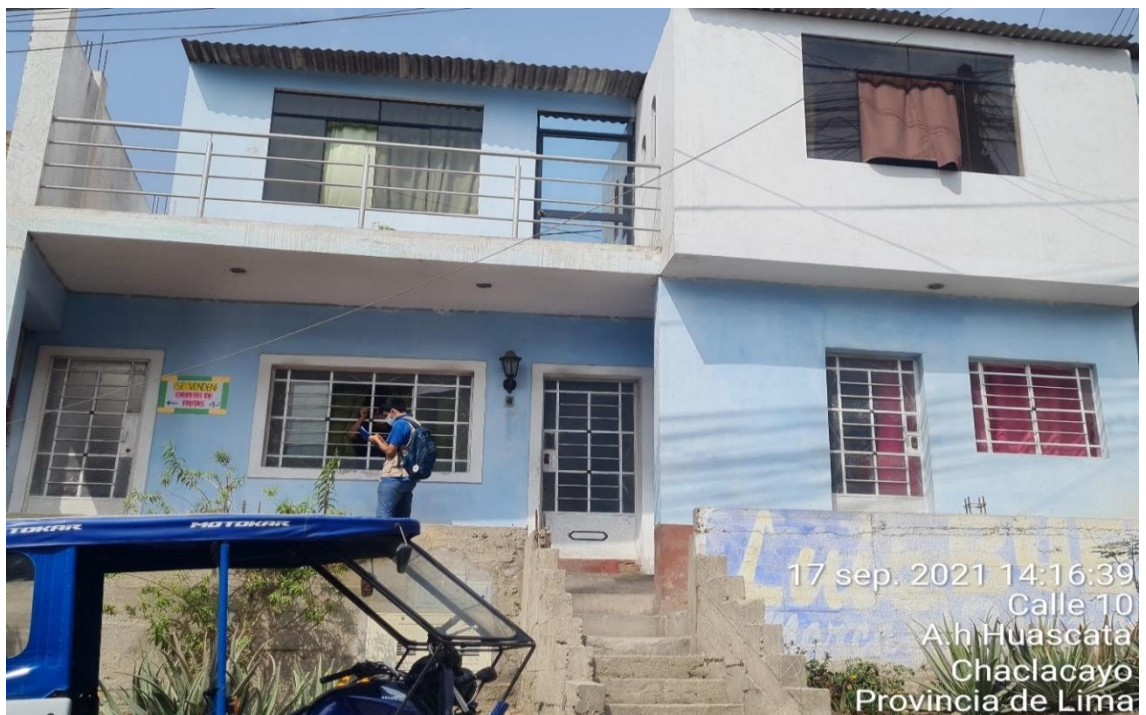
Figura 6. Vivienda de Concreto Armado

Las estructuras de concreto armado vistas en el asentamiento humano Huascata las cuales tienen un sistema estructural de pórticos están conformadas por columnas, vigas y losa. Bajo la norma técnica E.030 alude que las columnas recibirán el 80% de la fuerza cortante en la base durante efecto sísmico. Asimismo, todo elemento de concreto armado debe de cumplir con lo dispuesto con la norma técnica E.060.

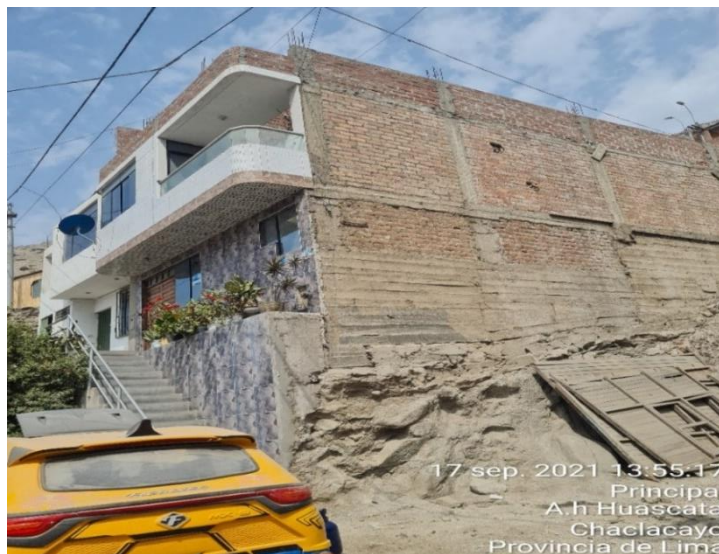
Figura 7. Vivienda de Albañilería

La mayoría de las estructuras en el asentamiento humano Huascata cuentan con este sistema estructural debido a un factor económico, en donde tenemos a la albañilería confinada y la albañilería armada. Donde los muros funcionan como elementos portantes ante eventos sísmicos, la norma técnica E.030 no diferencia si es armada o confinada para el proceso de análisis sísmico y cumpliendo siempre con la norma de albañilería E.070.

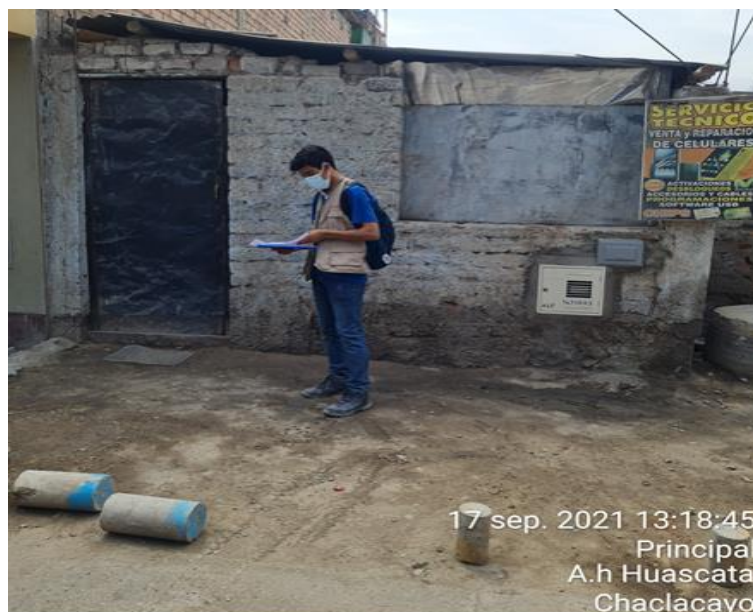
Figura 8. Vivienda de Adobe

En el asentamiento humano Huascata se identificó viviendas de adobe, en donde el sistema estructural de las viviendas trabaja como pórticos contando con solo un primer nivel en la vivienda y presentando diferentes tipos de patologías constructivas, de igual manera debe cumplir con la norma técnica E.080 para el diseño y construcción con tierra reforzada.

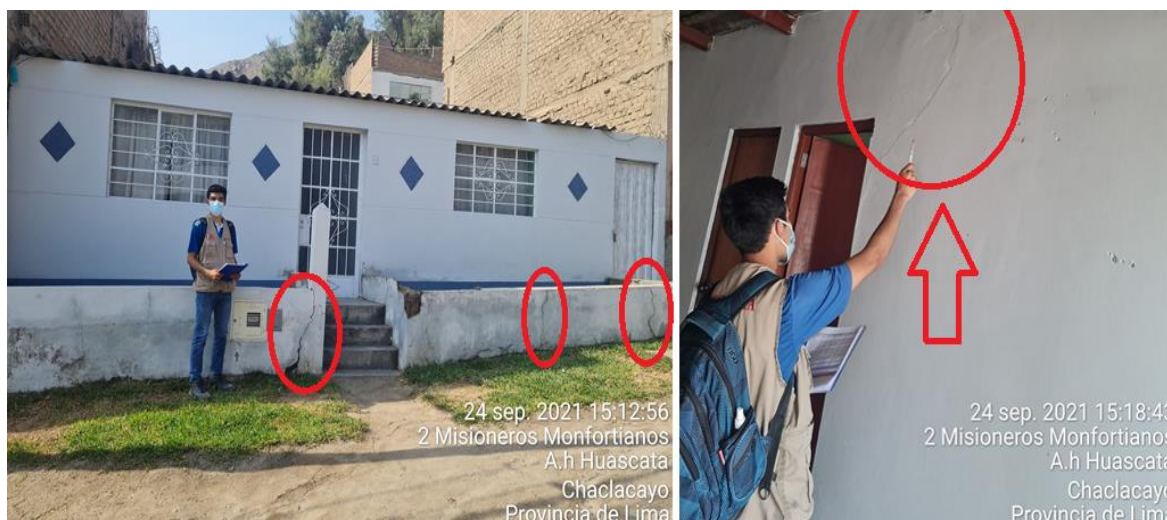
- a. Grietas: Cuando aparecen grietas es un indicativo de que la estructura está fallando, suelen aparecer a partir de los 10 a 15 años de vida útil de la vivienda, como una consecuencia del terreno en donde está situado debido al peso de la vivienda y a los eventos sísmicos que ha pasado la vivienda.

Figura 9. Falla Estructural por Grietas

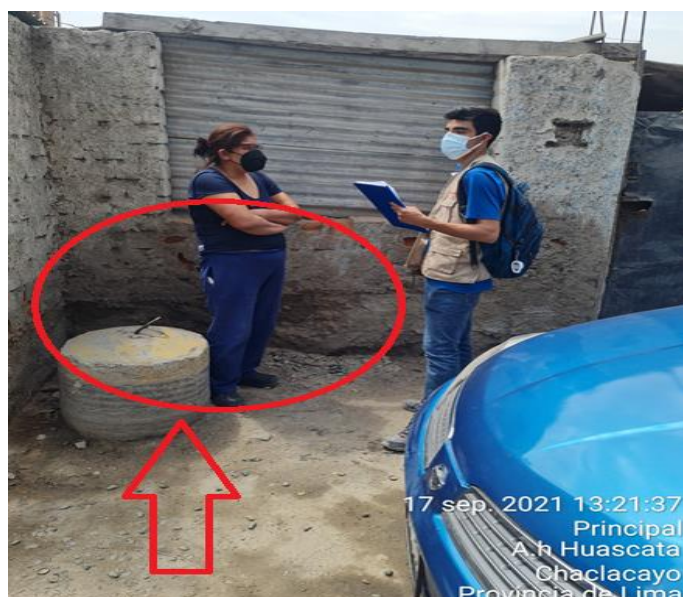
- b. Humedad: Se pudo identificar que las viviendas de adobe son las más afectadas por la humedad ya que presentan pérdida de tarrajeo en la parte inferior de los muros los cuales con una dimensión mayor pueden llegar a afectar los muros portantes, ocasionando la pérdida de resistencia del material y el debilitamiento de la estructura.

Figura 10. Falla Estructural por Humedad

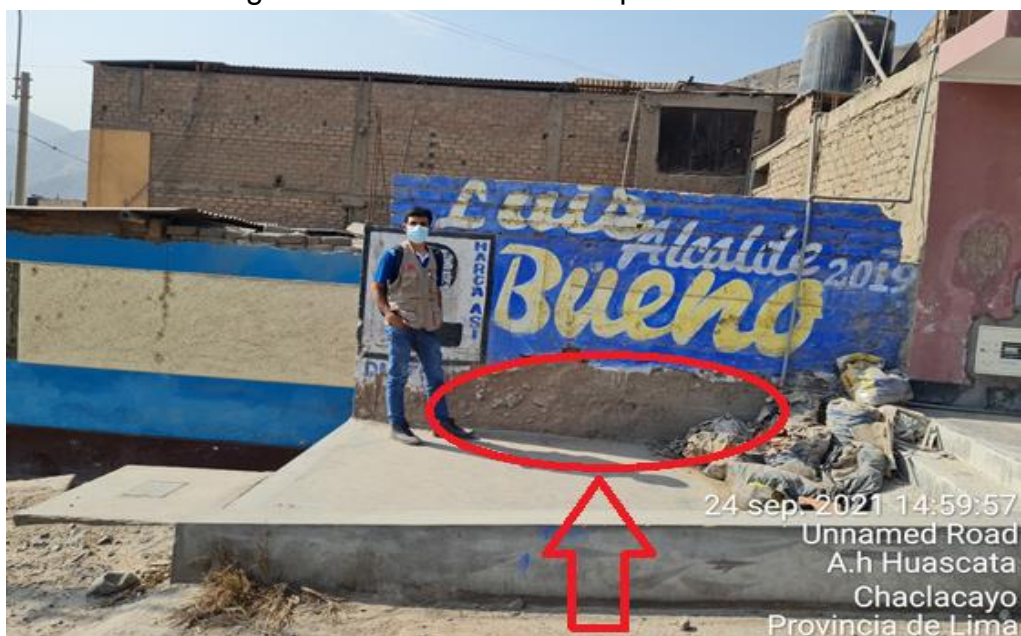
- c. Erosión: En algunas viviendas se observó que muros de albañilería y adobe presentaban desprendimiento de material perdiendo su forma superficial provocado por acciones de impactos o rozamientos. Los cuales hacen que los muros pierdan resistencia y por ende debilitando la estructura.

Figura 11. Falla Estructural por Erosión

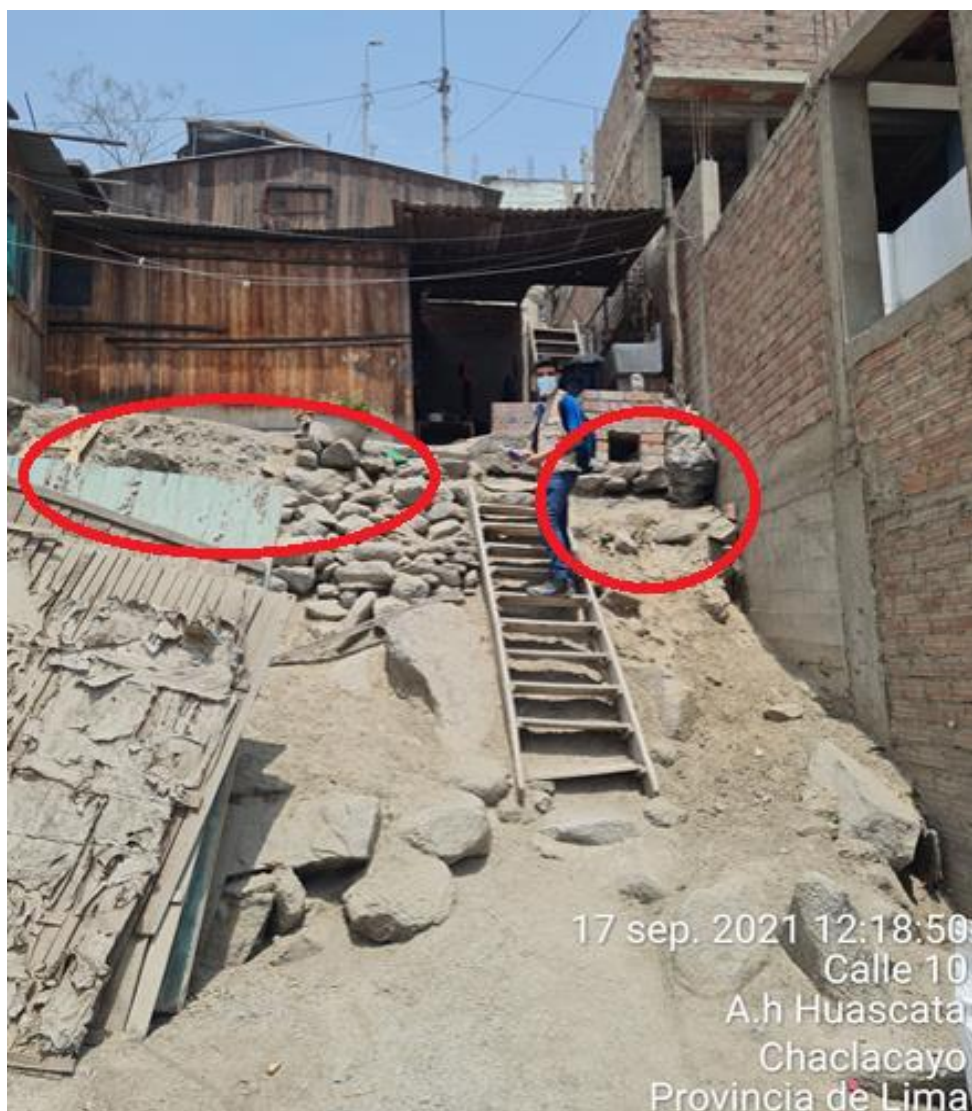
- d. Desprendimiento: Se pudo observar que, en las viviendas de albañilería, madera y de adobe debido a la falta de calidad del material, las condiciones climáticas y sistemas de anclaje de la vivienda. La cual es afectada con la separación en los acabados y elementos estructurales de soporte.

Figura 12. Falla Estructural por Desprendimiento

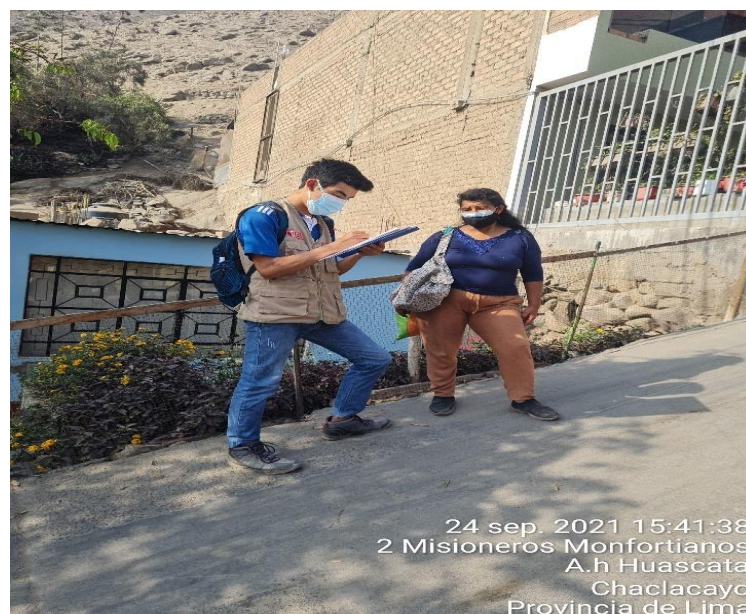
Figura 14. Ladera Empinada en el Asentamiento Humano Huascata

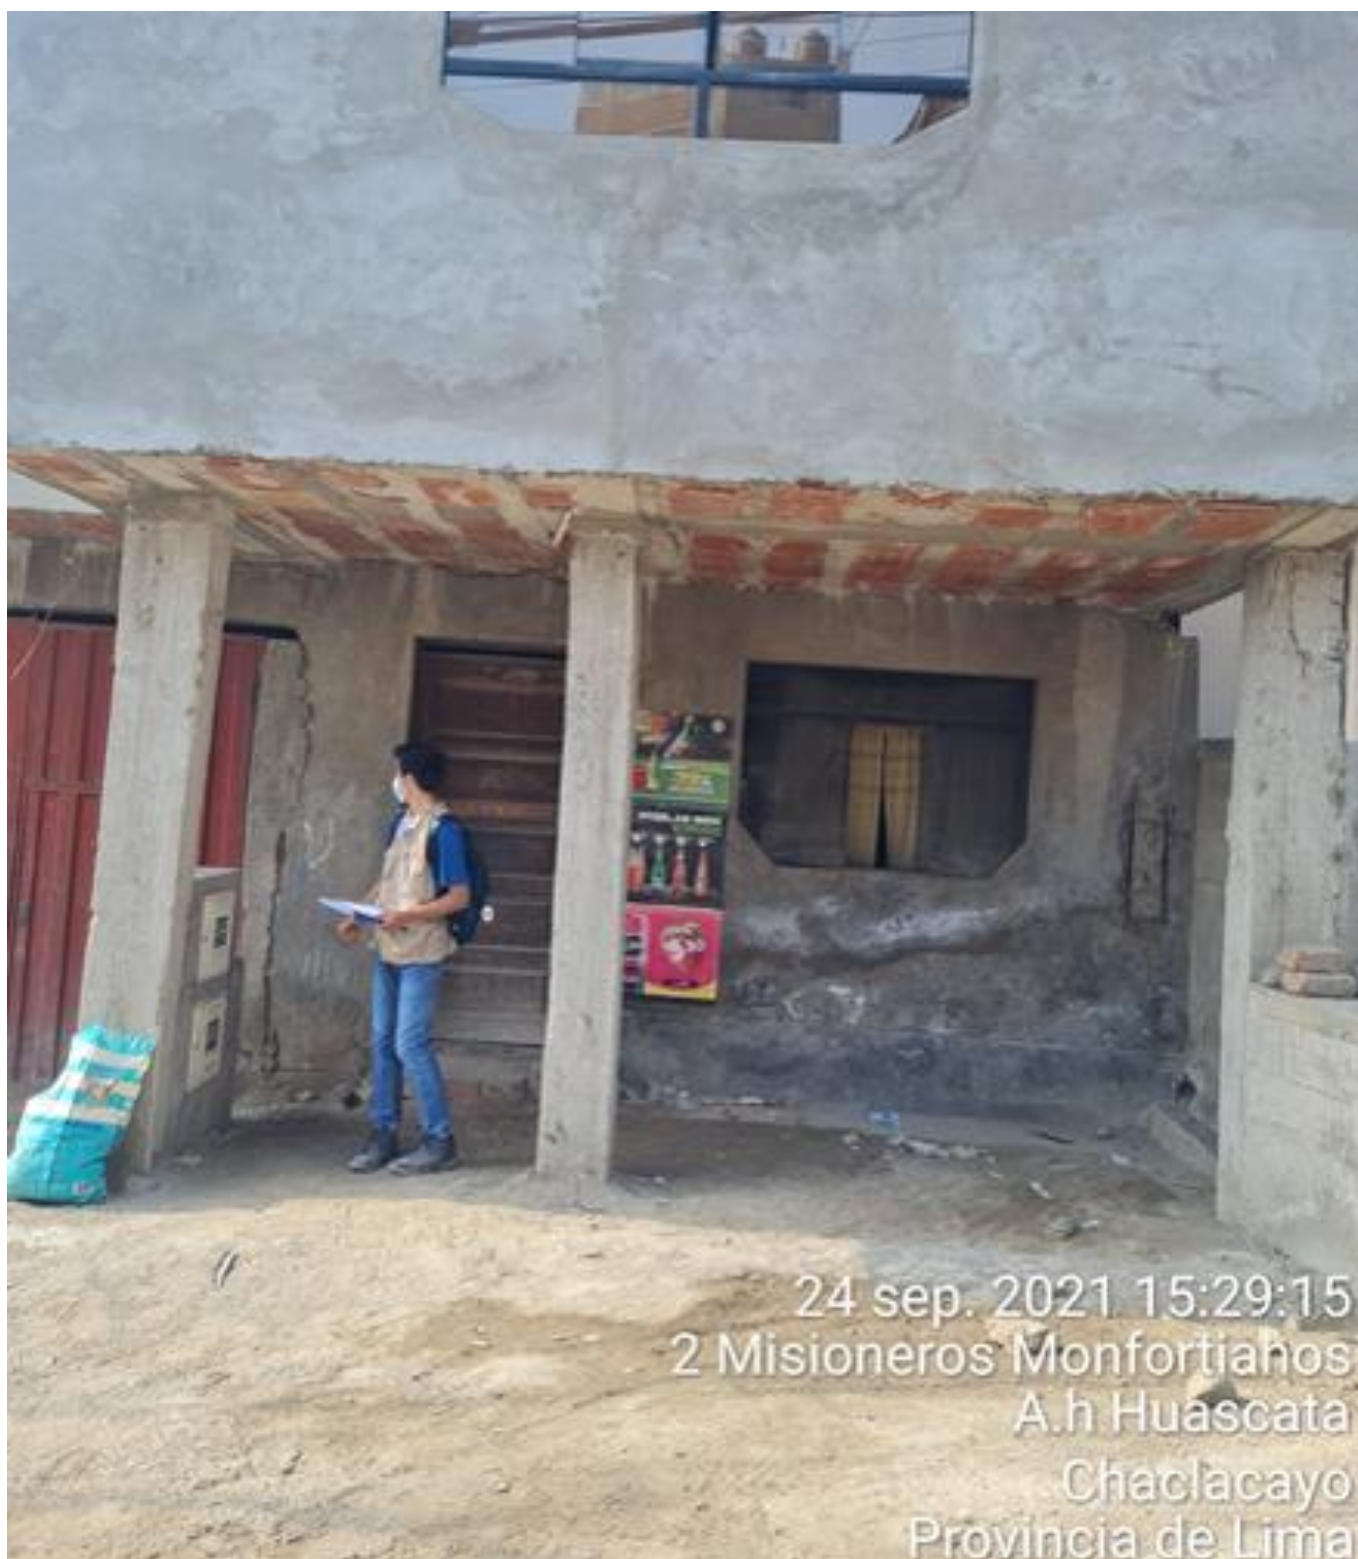
Figura 15. Vulnerabilidad Sísmica en vivienda de concreto armado en ladera empinada

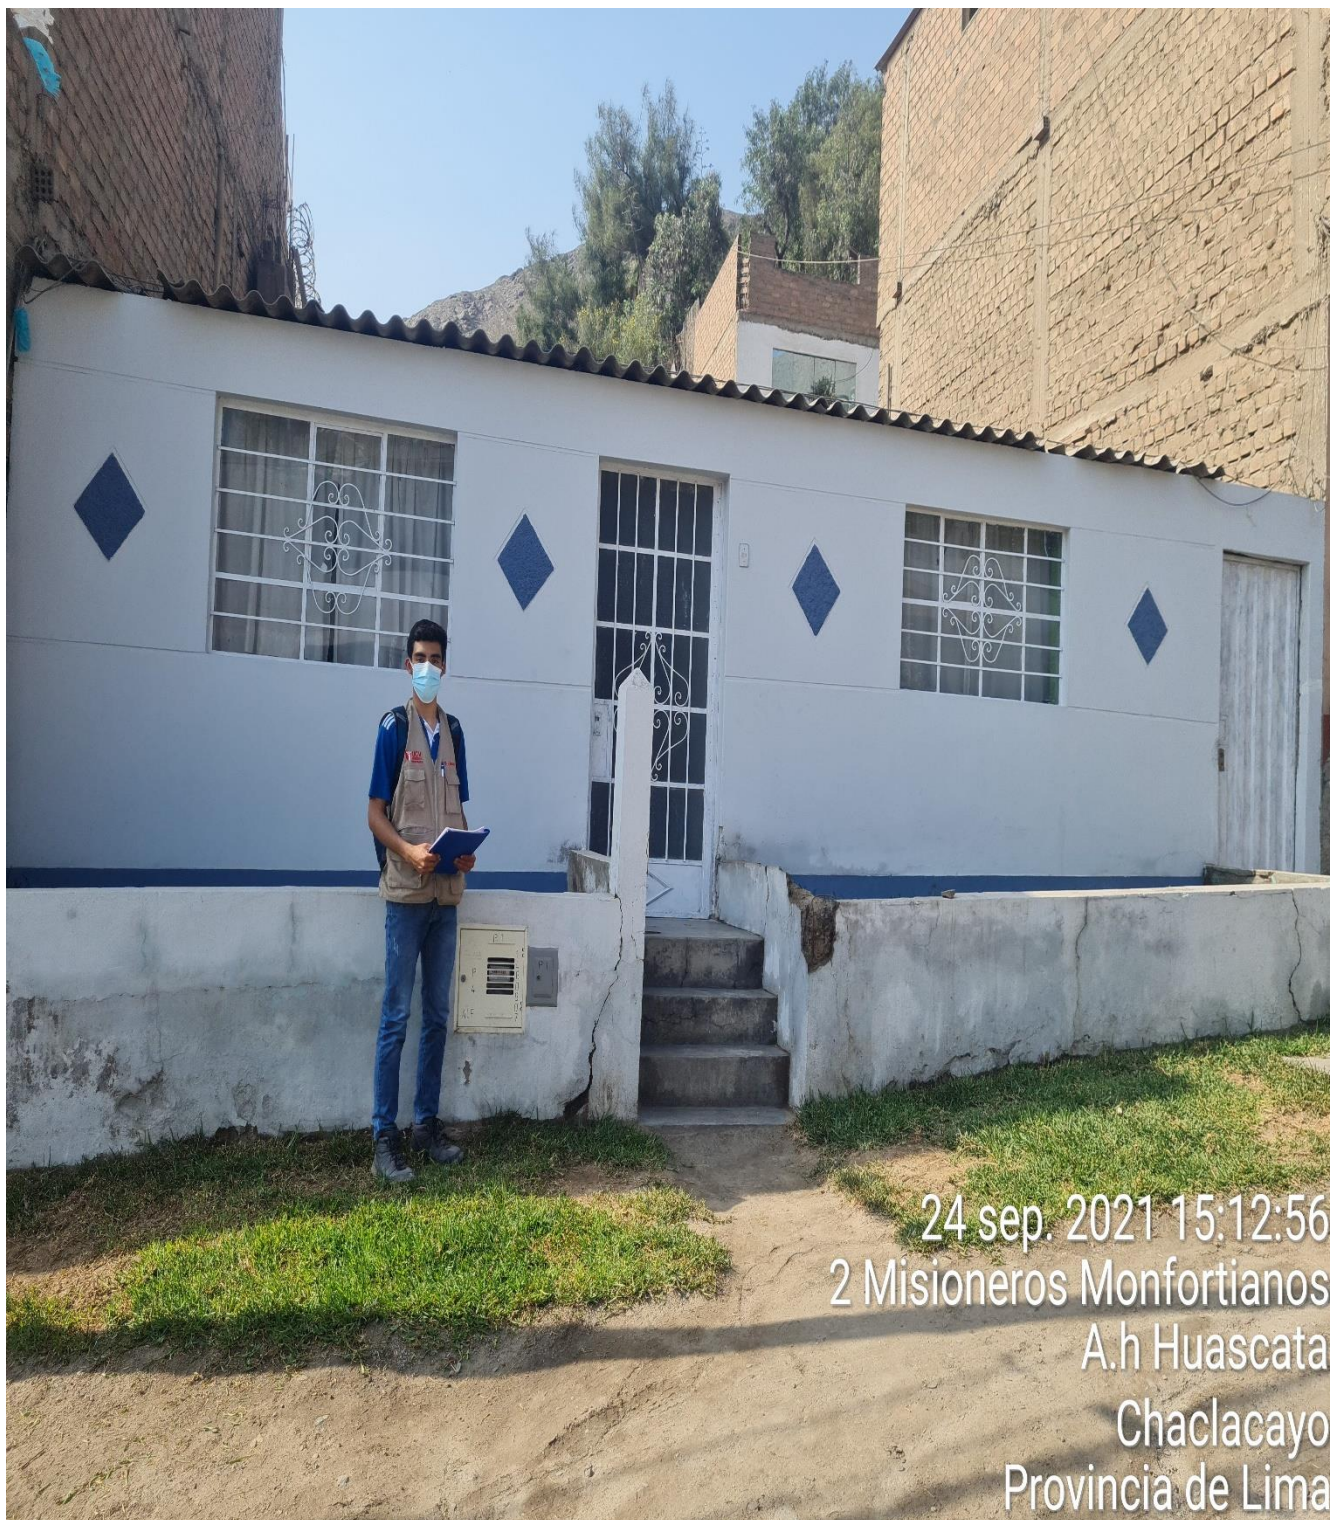
Figura 16. Vulnerabilidad Sísmica en Vivienda de Albañilería en Ladera de Pendiente Media

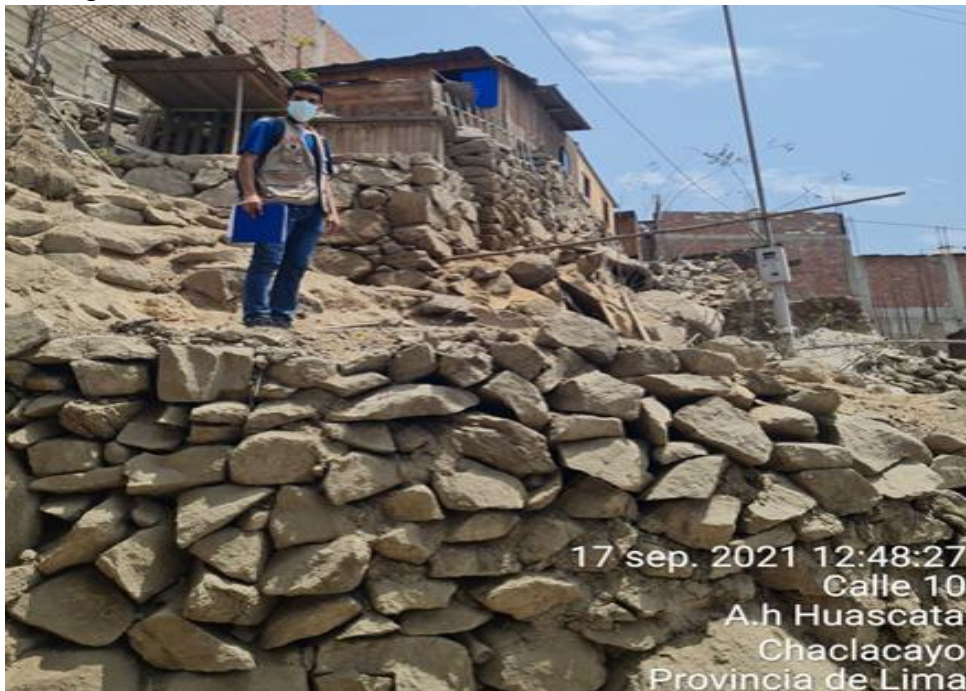
Figura 17. Vulnerabilidad en Vivienda de Madera en Ladera

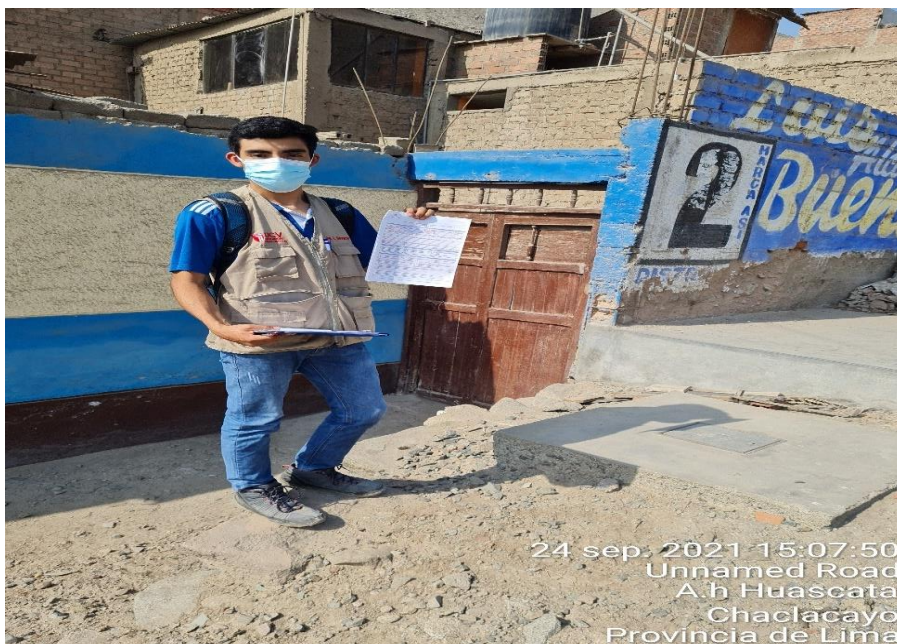
Figura 18. Vulnerabilidad en Vivienda de Adobe en Ladera

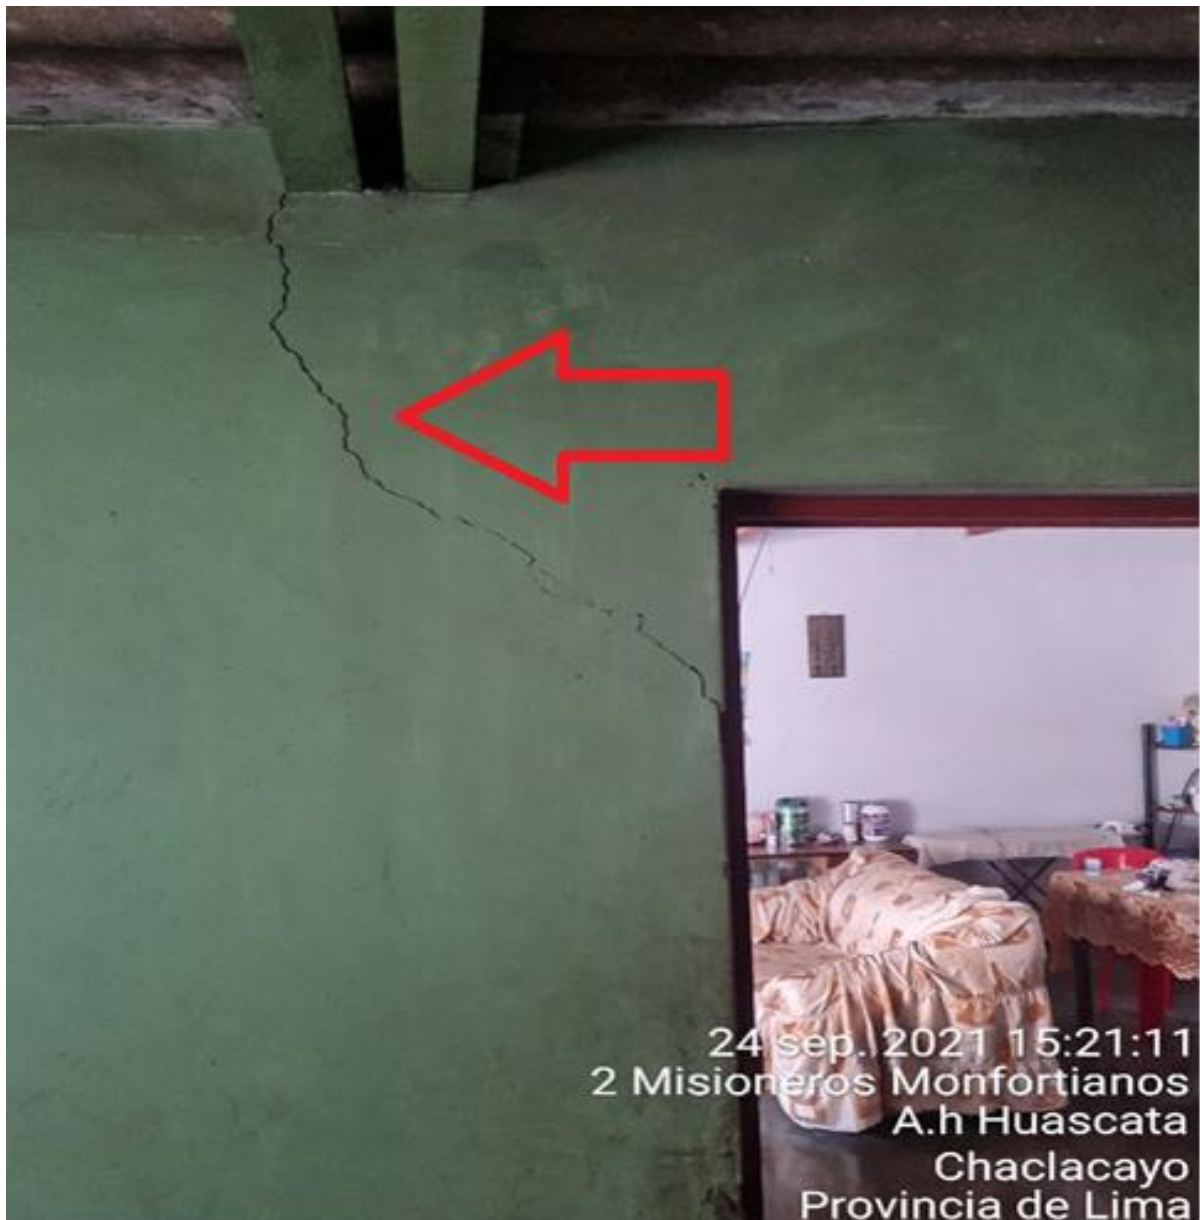
Figura 19. Grieta en Muro Portante de Albañilería

En este primer caso se puede apreciar una grieta vertical en un muro de albañilería el cual fue provocado por un efecto sísmico debido a un mal proceso constructivo relacionado al acero de refuerzo, ya que al ser un muro portante no hay suficiente espaciamiento de aceros de refuerzo el cual ayude a resistir la fuerza cortante provocada por eventos sísmicos es por ello que se propone como medida de refuerzo estructural:

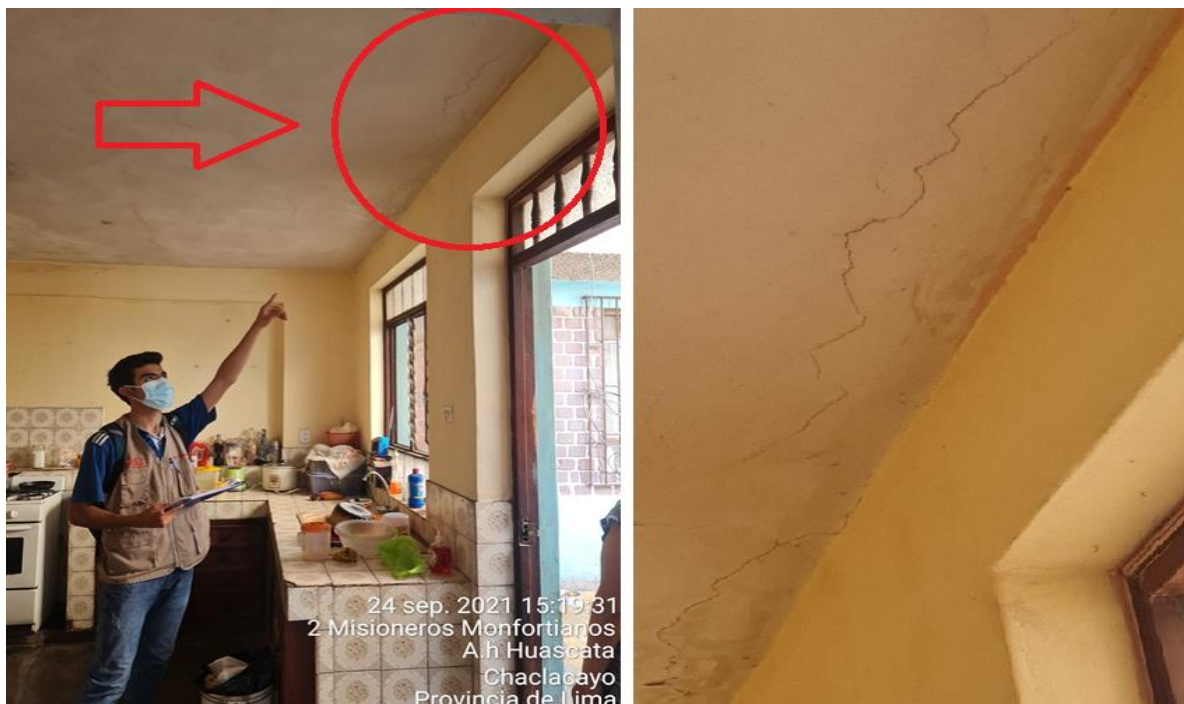
Figura 21. Grieta en Losa Aligerada

En el segundo caso tenemos una fisura en la losa aligerada del techo el cual puede ser causado por un mal proceso constructivo referente al acero de refuerzo, un mal proceso de curado o una mala separación de acero de refuerzo o corrosión de acero de refuerzo debido a la humedad; las cuales ante un efecto sísmico dan como resultado una baja rigidez haciendo que la losa aligerada pierda resistencia.

- Uso de sellador: para las grietas no estructurales las cuales solo afectan el revestimiento bastara solo el uso de un adhesivo sellador para el cual debemos de limpiar la superficie de la grieta quitando el acabado y la pintura. Para después utilizar el sellador adhesivo sellador sobre la superficie aplicándolo sobre la superficie hasta que seque por completo y al finalizar lijarlo para dar un acabado uniforme.
- Viga Chata: Para las grietas estructurales las cuales afectan directamente a las estructuras la única manera de reforzar el elemento estructural y darle rigidez es demoliendo y reponiendo los elementos afectados y comprometidos. Para ello utilizaremos aditivos para dar una mayor

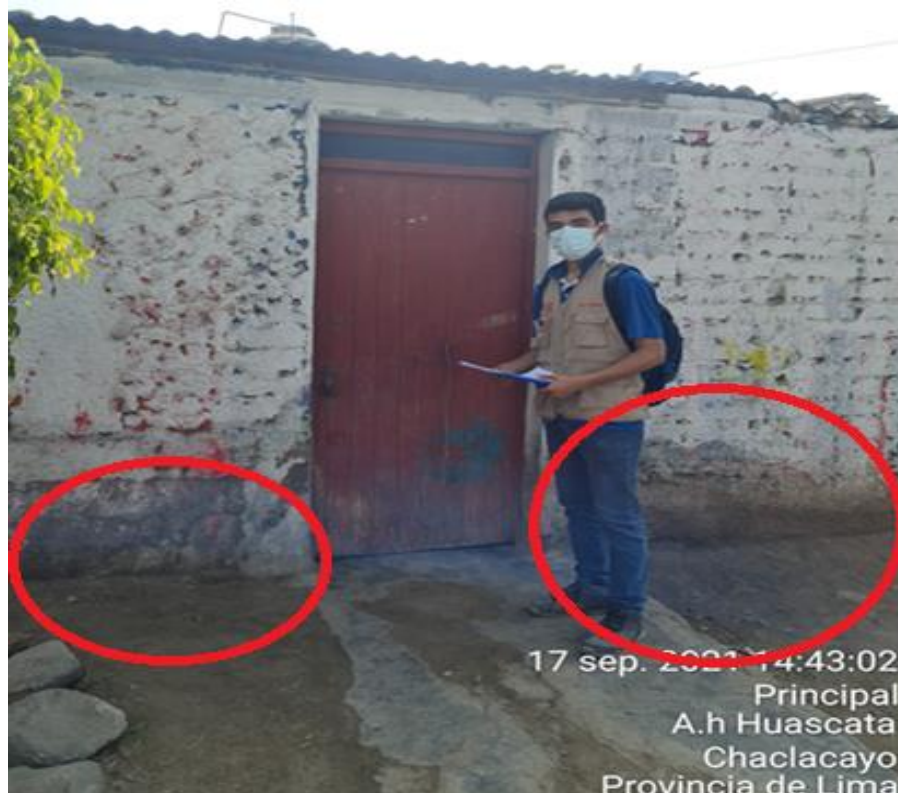
- b. Humedad: La presencia de humedad se debe a diversos factores como el clima o el uso de la edificación, pudiendo así llegar a corroer el acero en los diferentes elementos estructurales. Esto se refleja ante eventos sísmicos especialmente en acabados ya que la humedad es muy notoria.

Figura 23. Vivienda Afectada por Humedad

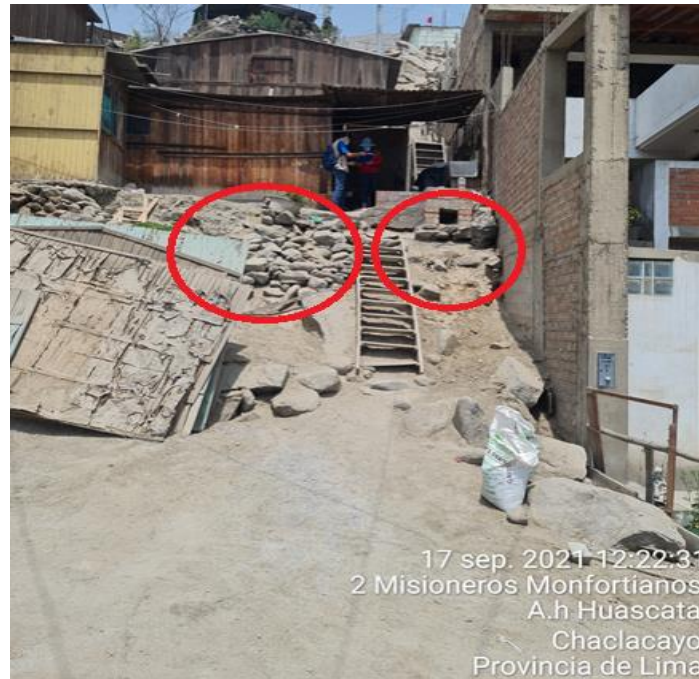
Figura 24. Vivienda Afectada por Erosión y Desprendimiento

- c. Erosión y desprendimiento: La erosión y el desprendimiento van de mano con las malas prácticas constructivas y los materiales de construcción los cuales no cuentan con la resistencia y calidad de un buen material, es por ello que tenemos viviendas las cuales se encuentran con cimientos en el aire o descubiertos o con acabados los cuales se estén desprendiendo.

Como se aprecia en la imagen, la vivienda de madera presenta erosión y desprendimiento en la parte de la cimentación dejándola prácticamente descubierta, esto conlleva a que la vivienda sea susceptible a desplomarse ante un evento sísmico, por ello se propone como medida de reforzamiento:
