Análisis de estrategias de densificación y su adaptación en el sector 10 para mejorar la imagen urbana – Nuevo Chimbote, 2021

TESIS PARA OBTENER EL TÍTULO PROFESIONAL DE:

Arquitecto

Nuevo Chimbote, Perú

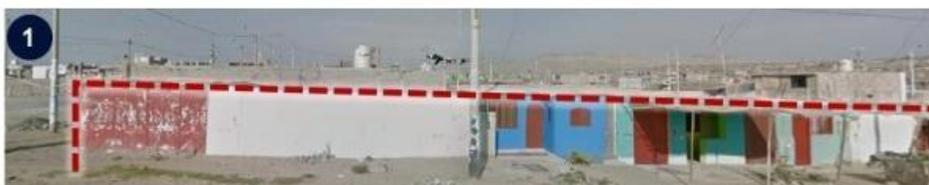
PERFIL URBANO – ZONA 1

Vista de las viviendas frente a la Avenida Central, A.H Bello Sur, pistas sin asfaltar.

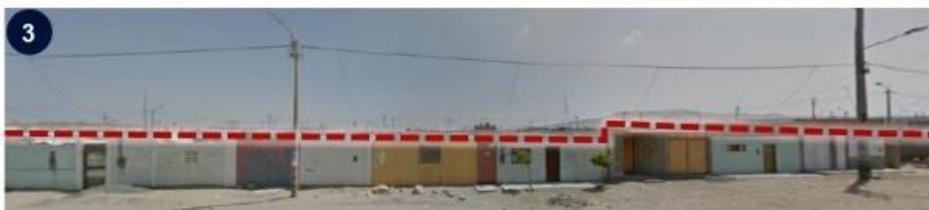
Avenida Principal dentro de la zona, cuenta con vía asfaltada en una parte, en este sector es donde transitan la movilidad de colectivos y combis.

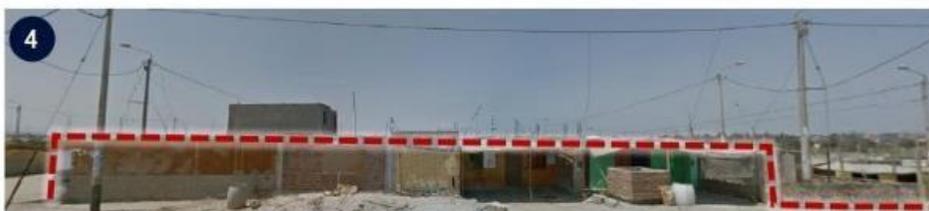
Vista cerca del AA.HH Victoria del Sur, calles sin asfaltar, cuenta con alumbrado público y en su mayoría viviendas de un piso.

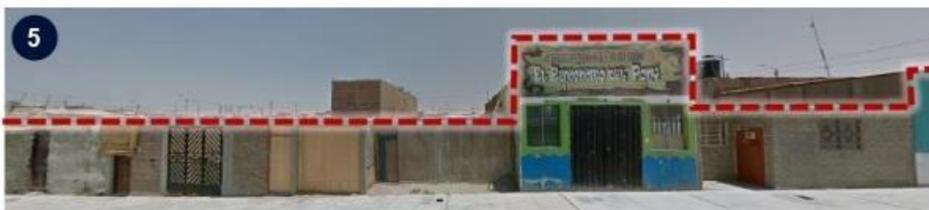
Otro perfil de una vía importante, deterioro en fachadas y máximas alturas de un piso

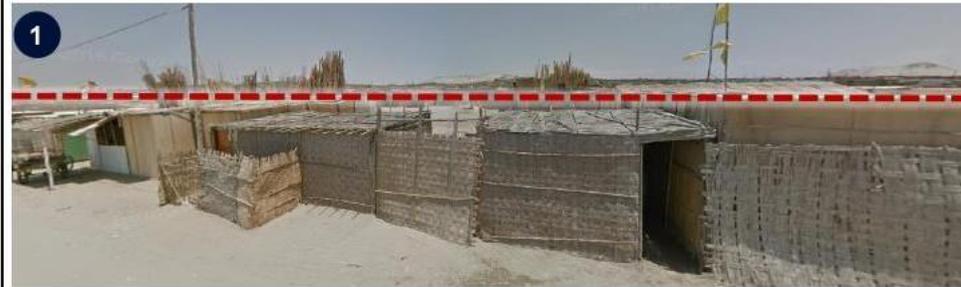
Perfil urbano al este de la zona 2, siendo el limite de todo el sector 10, las viviendas son en su mayoría de material hecho de estera, y de un solo piso.

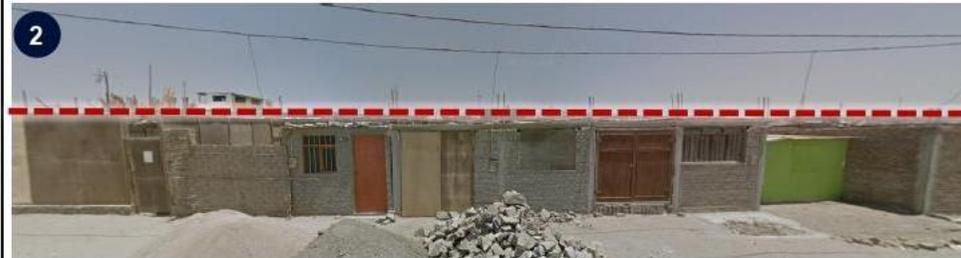
Vista de viviendas ubicado en el AA.HH Praderas del Sur, se mantiene un solo perfil con viviendas de un solo piso, algunas construidas con ladrillo, pero la mayoría son con madera.

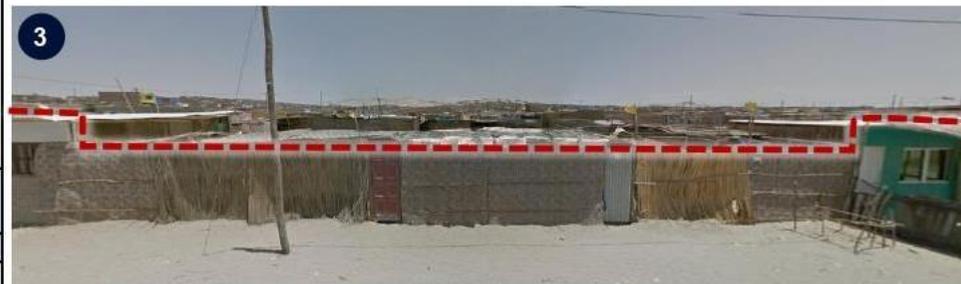
Perfil urbano desde una de las principales vías de la zona de estudio, viviendas de un solo nivel, construidas con estera y madera en su gran mayoría.

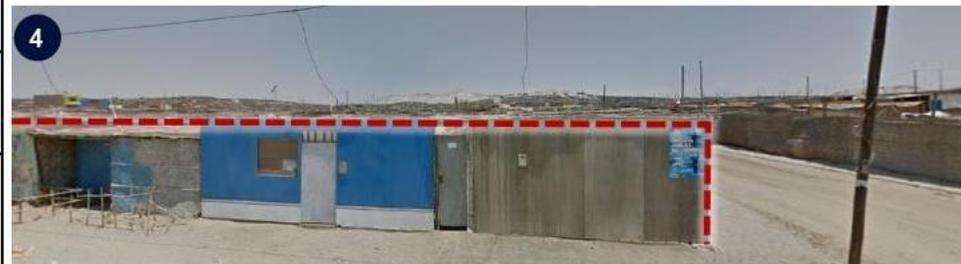
Perfil urbano del AA.HH Jardines del Sur, viviendas de solo un nivel, predomina el material de estera en su fabricación.

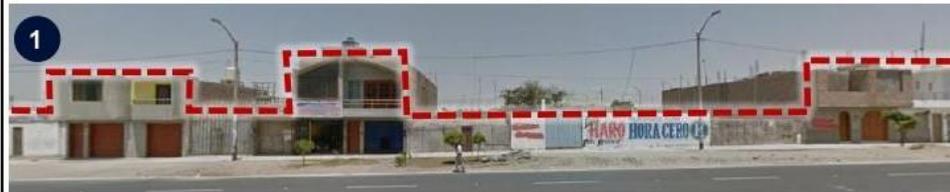
Vista de las fachadas frente a la Av. Pacifico, aquí es donde se registraron varias viviendas con 2 niveles

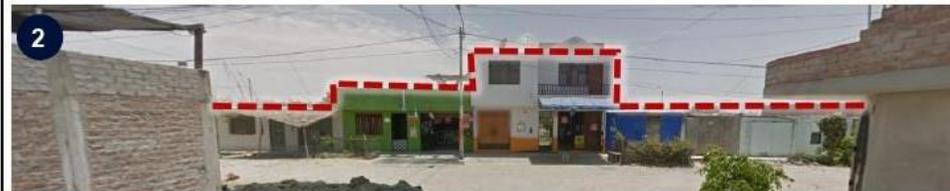
Perfil urbano frente al terreno de la Universidad San Pedro, se encontraron algunas viviendas de 2 niveles, la gran mayoría solo cuenta con un solo piso.

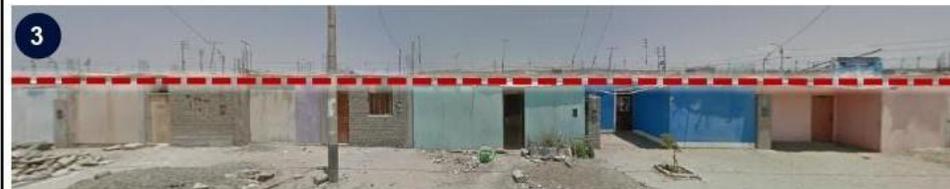
Perfil urbano frente al AA.HH Nueva Esperanza, la mayoría de estas viviendas cuentan con un solo nivel.

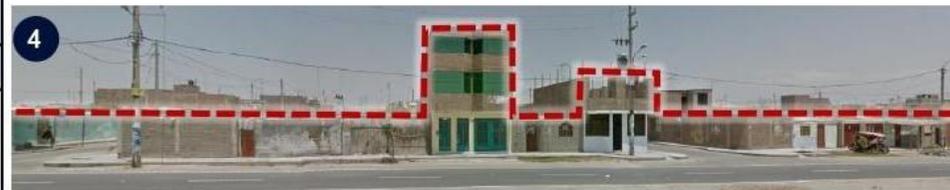
Vista desde la Avenida Pacifico, encontramos una vivienda/comercio de hasta 3 pisos y algunas de 2 niveles.

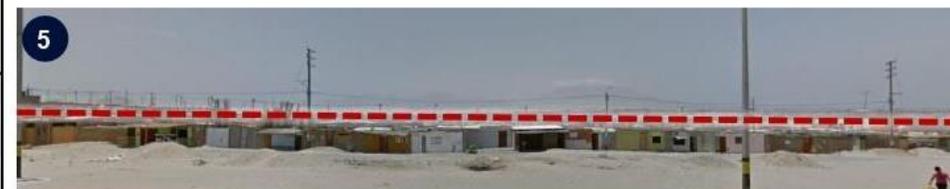
Perfil ubicado en el limite norte de la zona, donde gran parte de las viviendas cuentan con un solo nivel.

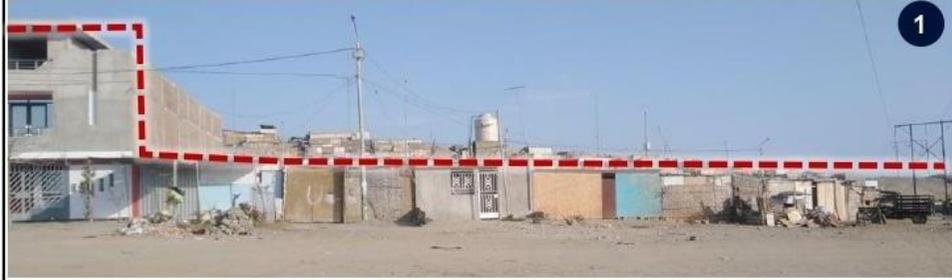
En la Avenida Chinecas, se puede apreciar viviendas tanto de material noble, como prefabricados, la vía no está asfaltada, tampoco cuenta con aceras ni áreas verdes, y las viviendas predominantes son de 1 nivel.

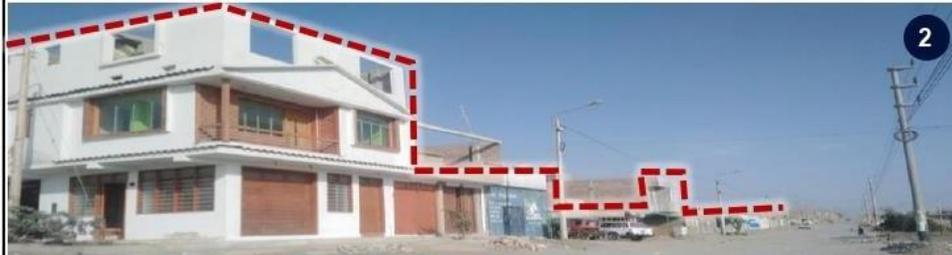
En la Avenida Elías Vallejos Rondo las calles no están asfaltadas, tampoco cuenta con aceras ni áreas verdes, las viviendas son de material noble de 2 a 3 pisos.

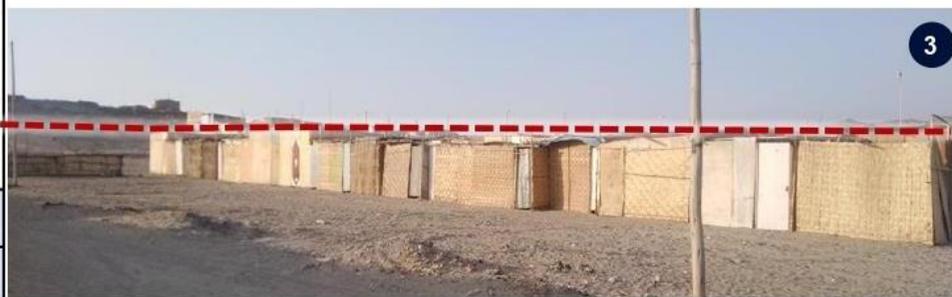
3

Por la calle del Asentamiento Humano, Unión del sur, las viviendas son precarias, de estera y de 1 nivel, las calles no están asfaltadas, tampoco cuenta con acera ni vegetación.

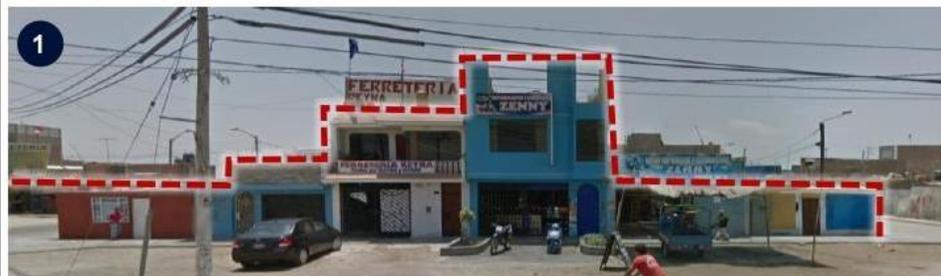
Vía auxiliar de la Avenida Pacifico, cuenta con acera y pavimento, frente a esta avenida las viviendas son más concurridas por peatones, colectivos, moto-taxis etc, por ser comerciales.

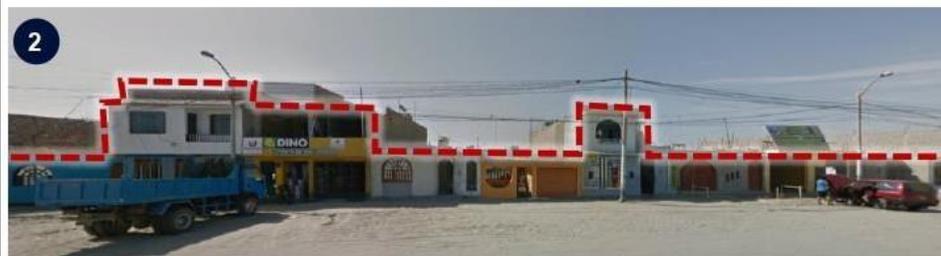
Frente a la Avenida Los Héroes, las viviendas son de material noble, y las que son comerciales son de 2 pisos, cuenta con acera pero no cuenta con asfalto ni áreas verdes.

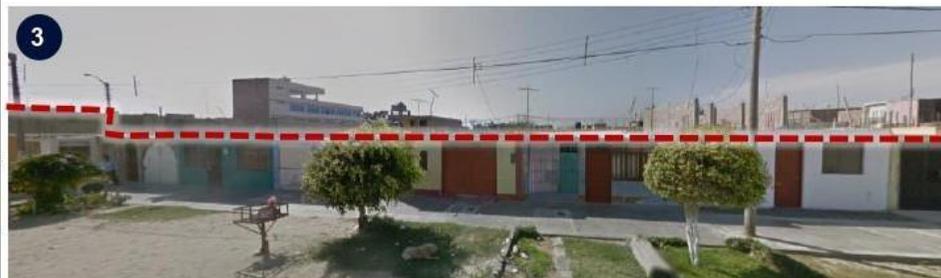
En la Avenida Alcatraces gran parte de las viviendas son de 1 piso y de material noble, cuenta con acera y al frente áreas verdes.

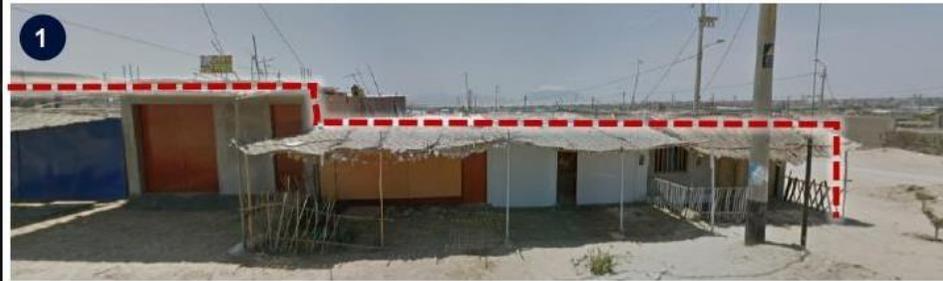
Frente a la Avenida Pacífico, las viviendas son precarias, de materiales de madera y estera de 1 piso, no cuenta con acera ni asfalto, tampoco áreas verdes, los colectivos y moto-taxis transitan por ahí.

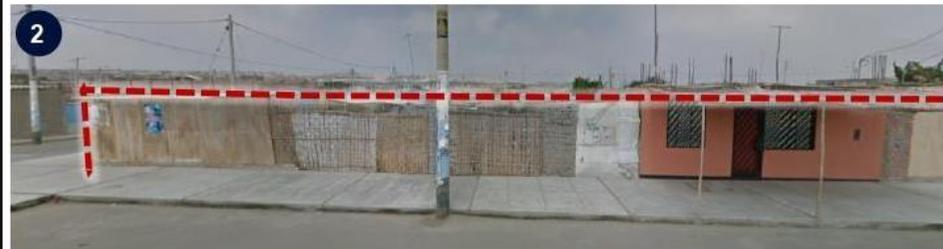
En la Avenida Chinecas las viviendas son de 1 piso, hechas de madera, estera y pocas son de material noble, cuenta con acera y asfalto donde transitan los colectivos.

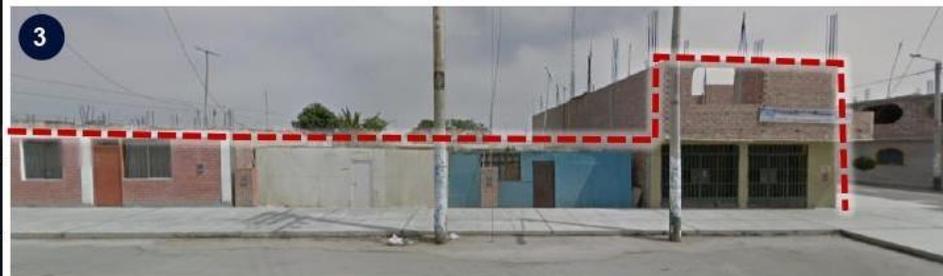
Viviendas de material noble de 1 piso a 2 en la Avenida Integración, cuenta con acera y asfalto por donde transitan los vehículos colectivos, bus y moto-taxis.

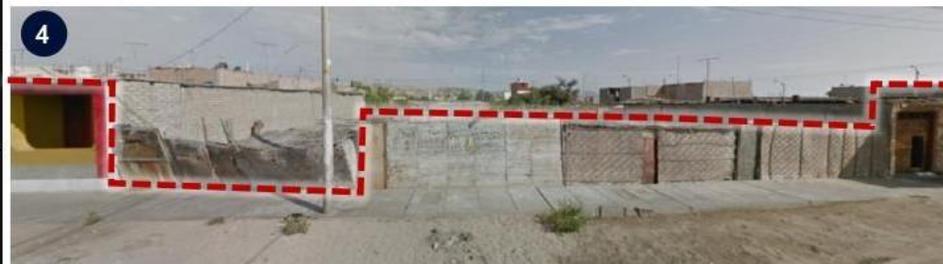
Frente a la Calle la unión hay viviendas precarias de 1 piso, hecha de madera y estera, algunos lotes se encuentran deshabitados, cuenta con acera, no tienen áreas verdes.

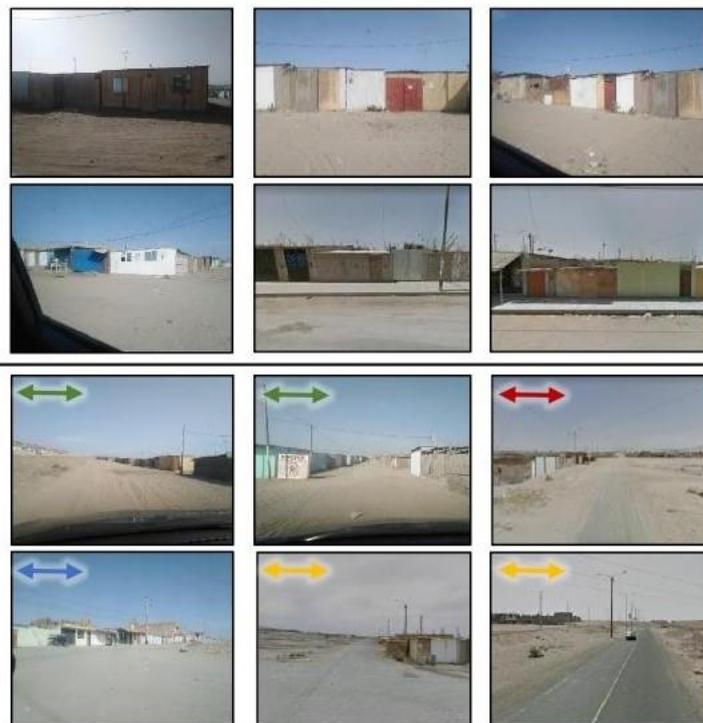
Total de viviendas/equipamientos analizadas en la zona 1	40		Viviendas/Equipamientos Pistas y veredas Mobiliario urbano y parques	Bueno	5	OBSERVACIONES La mayoría de viviendas tienen un estado de conservación de regular a malo, uso de materiales precarios y en un estado deficiente.	
Total de calles analizadas en la zona 1	11			Bueno	1		OBSERVACIONES La mayoría de pistas están sin asfaltar, solo una esta en buenas condiciones y es prolongación de la Av. Agraria. No se encontraron veredas.
Total de parques analizados en la zona 1	5			Regular	4		
				Bueno	0	OBSERVACIONES Se analizaron 3 parques dentro de la zona, la losa deportiva Houston, el complejo deportivo Villa Victoria	
				Regular	3		
				Malo	2

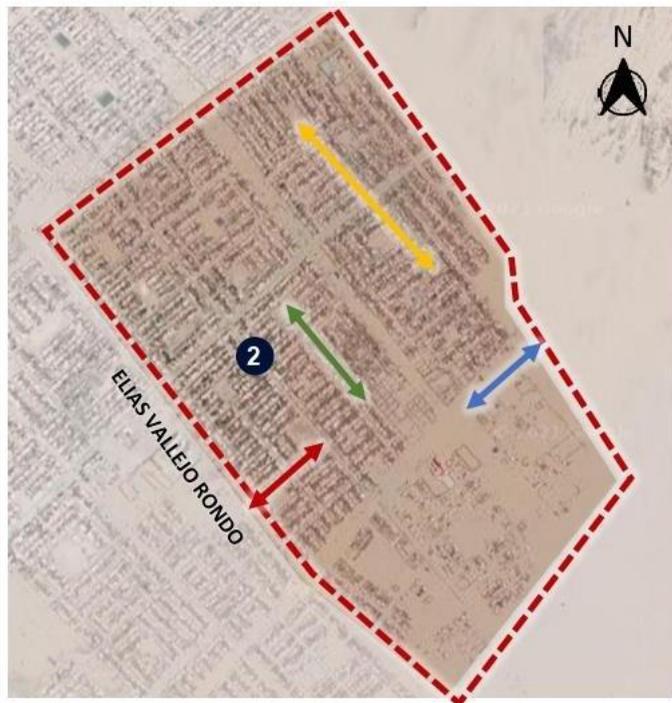
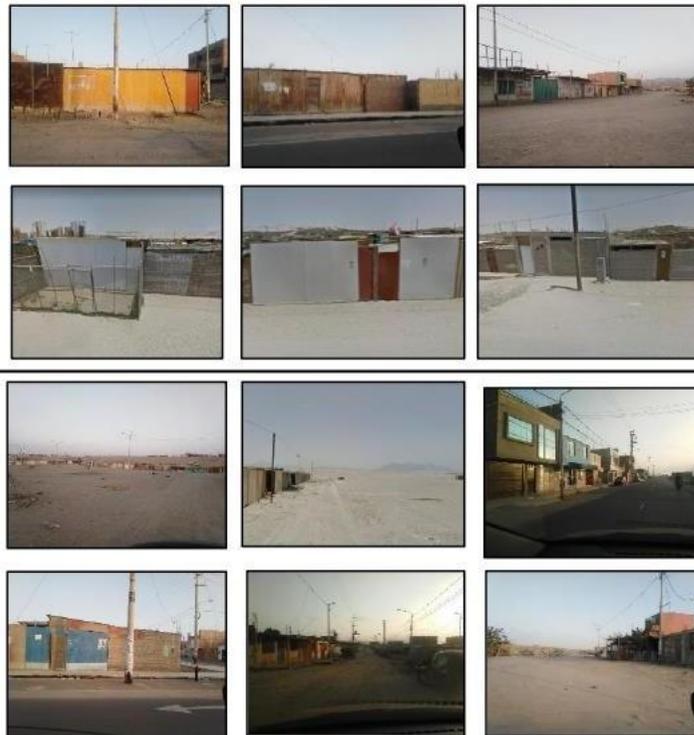
ENTORNO – ZONA 2

Viviendas/Equipamientos	ESTADO DE CONSERVACIÓN		OBSERVACIONES
	Bueno	Regular	
	0	0	
Pistas y veredas	Bueno	2	OBSERVACIONES Del total de calles analizadas, se encontramos al menos 2 vías principales asfaltadas, más al norte, las pistas y veredas son inexistentes, solo un camino de arena.
	Regular	4	
	Malo	5

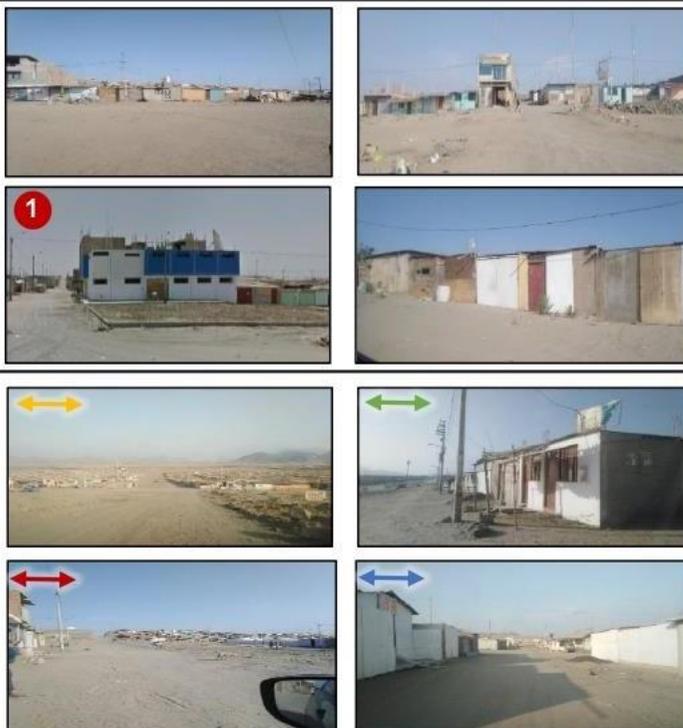
VARIABLE	DIMENSIÓN	INDICADORES	ESTADO DE CONSERVACIÓN	OBSERVACIONES
Viviendas/Equipamientos	Bueno	10	OBSERVACIONES Colegio María Alvarado (1) en un buen estado, la mayoría de viviendas tienen un estado de conservación de regular a malo.	
	Regular	10		
	Malo	20		
Pistas y veredas	Bueno	0	OBSERVACIONES Pistas sin asfaltar, solo existe un camino de trocha, carencia de veredas y las pocas que existen tienen un mal estado de conservación.	
	Regular	3		
	Malo	8		
Mobiliario urbano y parques	Bueno	0	OBSERVACIONES Parque Lomas del mar (2), Señor de los milagros del Sur (3), Union del Sur (4) aunque el terreno este destinado a parque, carece de área verde, mobiliario urbano y vegetación, el parque Estrellas del Sur (5) cuenta con algo de vegetación pero carece de mobiliario urbano.	
	Regular	0		
	Malo	4

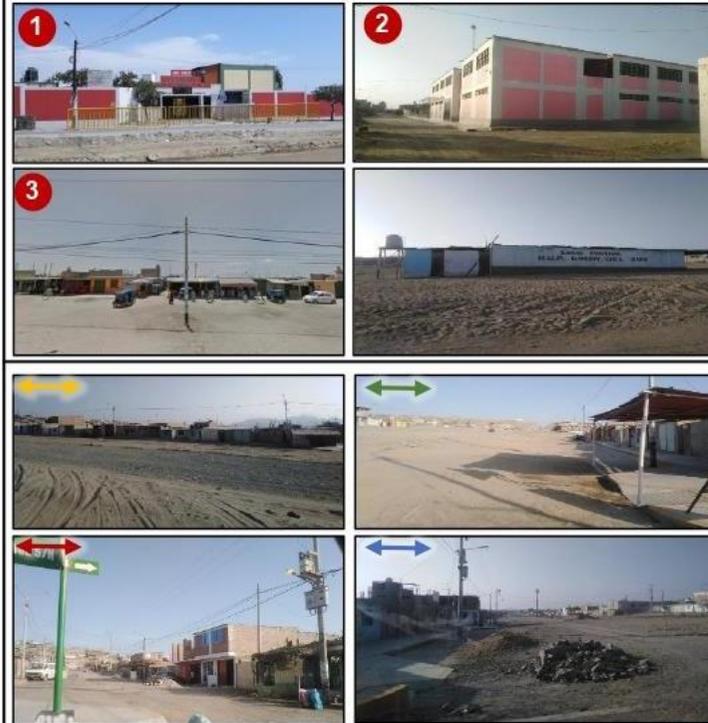
OBSERVACIONES
Viviendas/Equipamientos	Bueno	25	OBSERVACIONES I.E San Luis de la Paz (1) en buen estado, así como la mayoría de viviendas, se analizo el mercado Los olivos (3) que se encuentra en un estado regular.	
	Regular	10		
	Malo	5		
Pistas y veredas	Bueno	4	OBSERVACIONES Se analizaron parte de las pistas ubicadas al sur de la zona, las cuales están sin asfaltar, mientras que las pistas y veredas cerca a la Av. Pacifico tienen un buen estado,	
	Regular	4		
	Malo	3		
Mobiliario urbano y parques	Bueno	6	OBSERVACIONES Polideportivo de Bruces (4), Parque La Juventud (5), Plaza Cívica de San Luis (6), Parque El Amauta (8) la gran mayoría de estos parques se encuentra en un buen estado de conservación así como el mobiliario urbano.	
	Regular	1		
	Malo	1

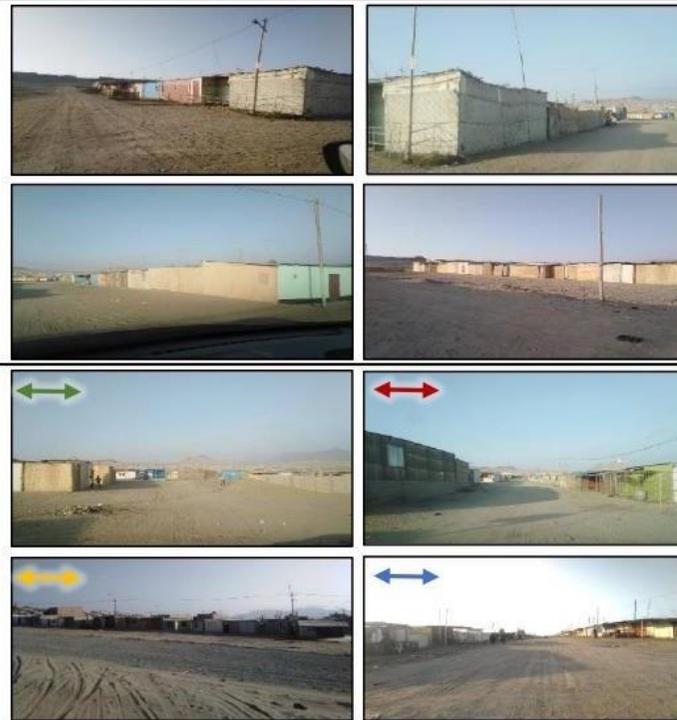
Viviendas/Equipamientos	ESTADO DE CONSERVACIÓN		OBSERVACIONES
	Buena	Regular	
Viviendas/Equipamientos	Buena	5	La mayoría de viviendas de la zona tiene un estado de conservación de regular a malo, carencia de equipamiento urbano de educación, salud o de comercio.
	Regular	12	
	Malo	23	
Pistas y veredas	Buena	1	Esta zona del sector es evidente la carencia de pistas asfaltadas y veredas, en su lugar sólo hay caminos de arena y trocha.
	Regular	2	
	Malo	8	
Mobiliario urbano y parques	Buena	0	Carece de parques y mobiliario urbano, en su lugar solo hay una zona desértica sin arboles ni áreas de esparcimiento para la recreación
	Regular	0	
	Malo	2

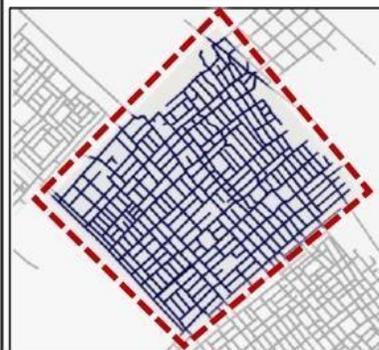
De forma general toda la zona 1 tiene una trama urbana desordenada, calles discontinuas y manzanas irregulares.

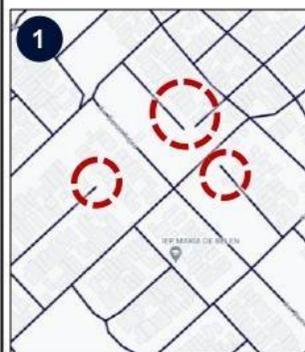
No hay continuidad en varias calles, generando confusión y que las personas se sientan desorientadas.

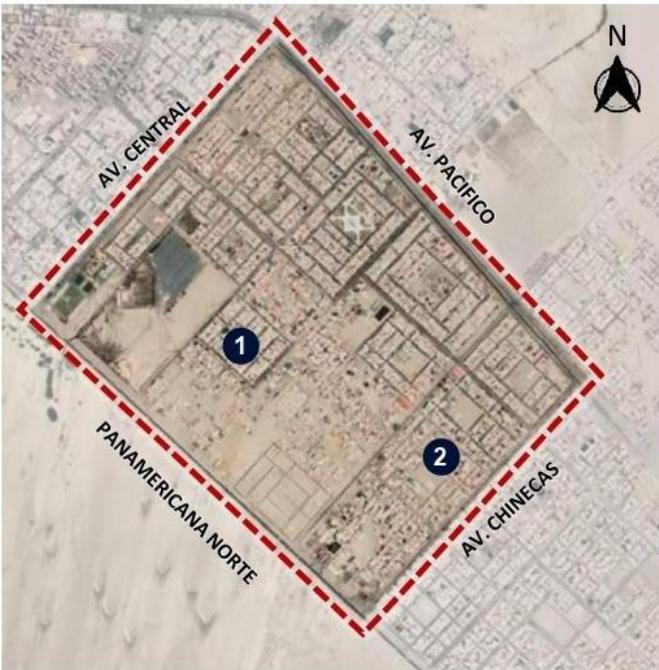
<p>En la zona 5 se aprecia una trama urbana bastante ordenada, con calles contiguas generando unas manzanas regulares.</p>

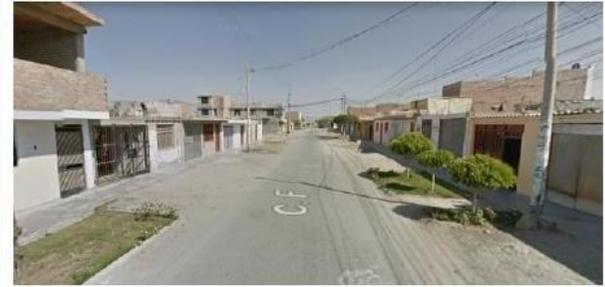
<p>Observación</p> <p>Se puede apreciar espacios abiertos bastante legibles, las calles asfaltadas dan soporte a estos espacios, lo cual delimita el área, así también la existencia de vegetación enmarcando los bordes.</p>
Espacio urbano proporcionado con el entorno	X						
Espacios legibles	X						
Estética visual	X

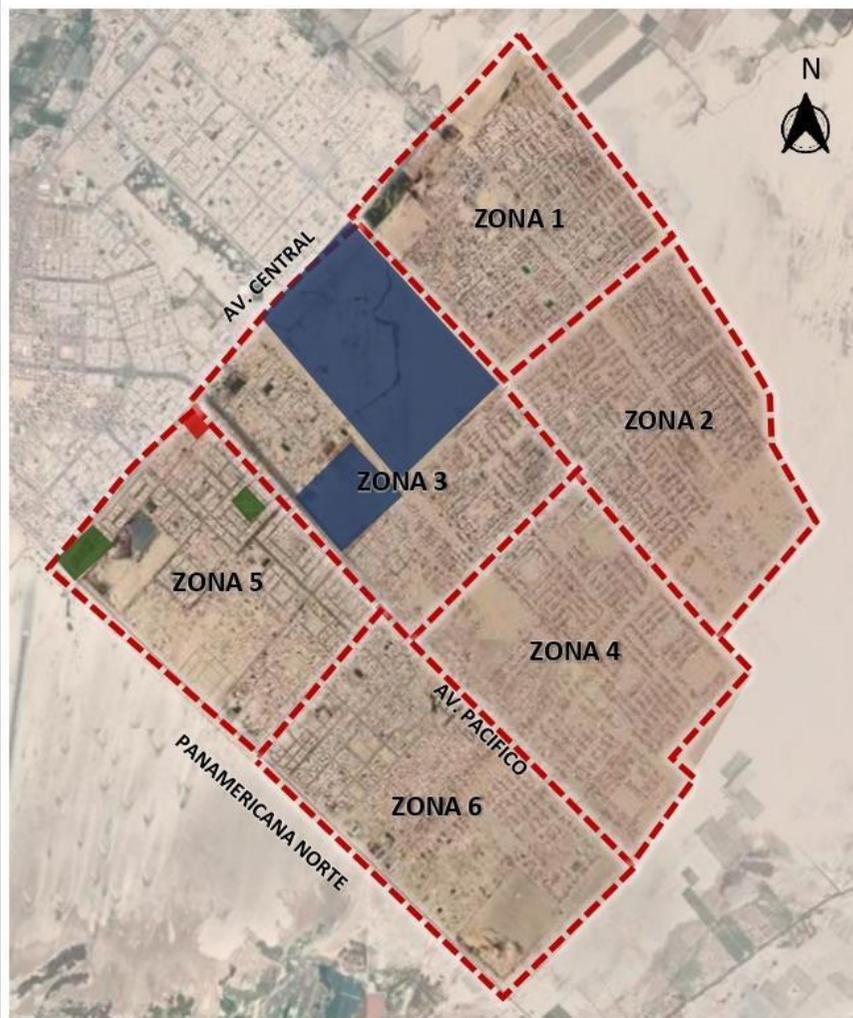
ELEMENTOS NATURALES Y ARTIFICIALES

Dentro del sector 10 de Nuevo Chimbote los elementos naturales como parques y arborización son casi inexistentes, o tienen un estado de conservación deteriorado, al ubicarse dentro de la zona de estudio se evidencio la carencia de áreas verdes sobre todo en la periferia siendo casi nulo poder encontrar vegetación. La percepción visual que se obtuvo fue la de una zona sin consolidar generando un grave deterioro en su imagen urbana.

En cuanto a los elementos artificiales entendidos como el mobiliario urbano y las edificaciones se analizo que dentro del sector 10 se evidencia la carencia de equipamientos como son hospitales y comercios, todo esto le suma al deterioro de la imagen urbana y a la percepción que uno tiene al estar dentro del sector. Lo mismo sucede con las viviendas, siendo la zona de la periferia la más grave, con casas en condiciones precarias.
