Evaluación de la vulnerabilidad sísmica en viviendas autoconstruidas  
del AA.HH. Villa Magisterial I Etapa, Nuevo Chimbote - 2021

**TESIS PARA OBTENER EL TÍTULO PROFESIONAL DE:**

Ingeniero Civil

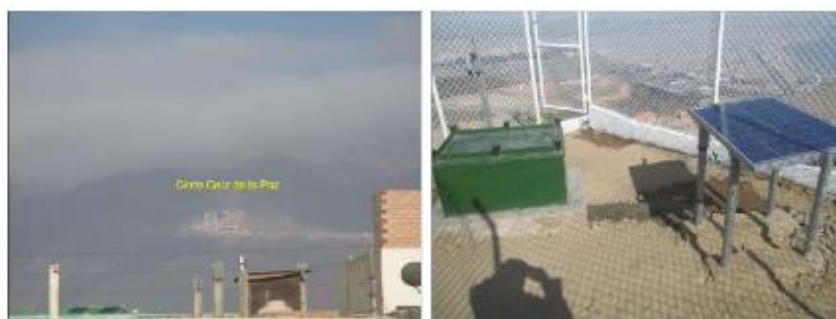
Figura 6: Estación Acelerométrica en el Cerro Cruz de la Paz.

Se ha realizado la instalación de 8 estaciones acelerométricas de tres componentes de registro y formato digital en las ciudades de Chimbote, Huarney, Barranca y Huacho. En la ciudad de Chimbote, se ha instalado una estación Acelerométrica en el Cerro Cruz de la Paz (Figura 6). Esta estación está en operación y viene registrando importante información sísmica local y regional que permitirá conocer la respuesta del suelo ante la ocurrencia de sismos de magnitud moderada y alta. En la actualidad esta estación es parte de la Red Acelerométrica Nacional a cargo del IGP.

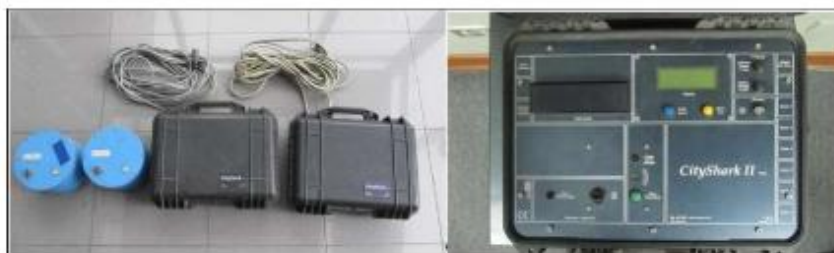
Figura 9: Equipo sísmico utilizado para el registro de vibraciones ambientales: sensores Lennartz (2N) y registrador CityShark

.- **Técnica de H/V:** considera como hipótesis de base que las vibraciones ambientales o microtemores generadas por la actividad humana se deben principalmente a la excitación de las capas superficiales al paso de ondas superficiales del tipo Rayleigh. El registro de esta información y su interpretación, permite conocer el periodo natural de vibración del suelo y el factor de amplificación, parámetros que definen su comportamiento dinámico ante la ocurrencia de eventos sísmicos. Estos resultados son correlacionados y complementados con los obtenidos de los estudios geofísicos, geológicos, geomorfológicos, geodinámicos y geotécnicos. Para los registros de vibración ambiental se utiliza el equipo sísmico compuesto por un registrador tipo CitySharp y sensores de tres componentes de registro tipo Lennartz (Figura 9).

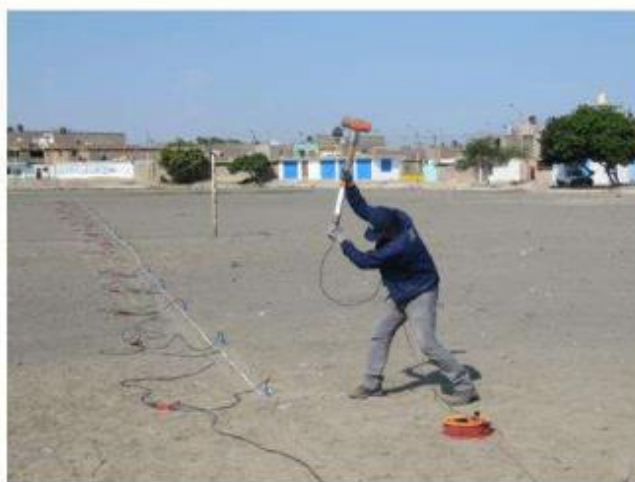
Figura 12: Disposición del equipo de refracción sísmica en la ciudad de Nuevo Chimbote

- **Técnica de Arreglos Lineales:** Se hace uso de tendidos lineales de 24 sensores sísmicos a fin de registrar ondas de volumen y superficiales generadas por fuentes artificiales (Figura 12). Con este procedimiento se pretende conocer la velocidad de las ondas de corte (ondas S) utilizando el método MASW; es decir, conocer los cambios de velocidades a lo largo de los diversos estratos existentes en el subsuelo.

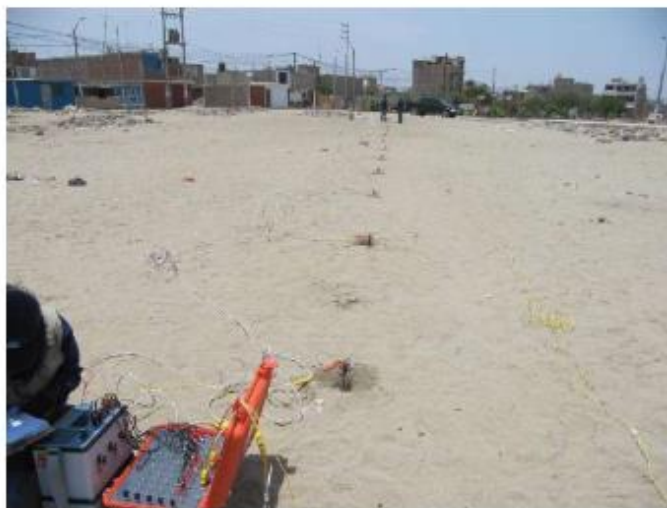
Figura 13: Disposición del equipo de prospección eléctrica para la toma de datos

.- **Técnica de Prospección Eléctrica:** Tiene por objetivo determinar la distribución real del parámetro resistividad del subsuelo hasta un cierto rango de profundidad a lo largo de un perfil de medida. Para ello se considera los valores de resistividad aparente obtenidos mediante medidas realizadas por métodos convencionales de corriente continua. En este estudio se considera sólo los perfiles realizados en la superficie del terreno (Figura 13).

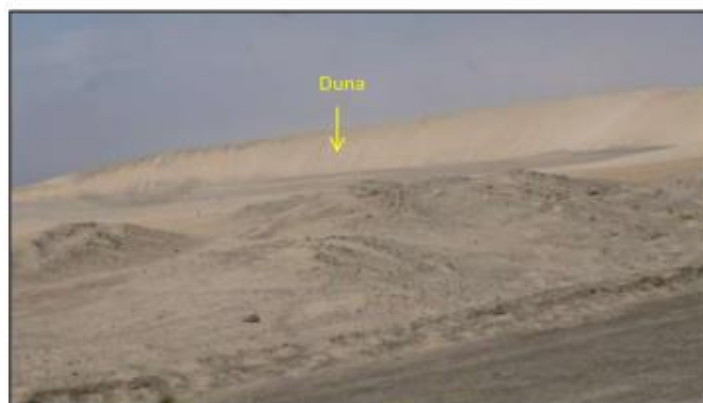
Figura 27: Dunas de arenas eólicas tipo barján con altura de 2 metros y longitud de 18 metros. .

transportadas por acción del viento predominante que llega desde el Océano Pacífico con una dirección NNE, acumulándose hacia el interior de la bahía. En general, presentan alturas máximas de 2.30 metros y mínima de 1.20 metros con longitudes de 5 a 18 metros. Su estructura es de tipo barján o media luna (Figura 27 y 28). Estas pueden invadir terrenos de cultivo, carreteras y áreas pobladas.

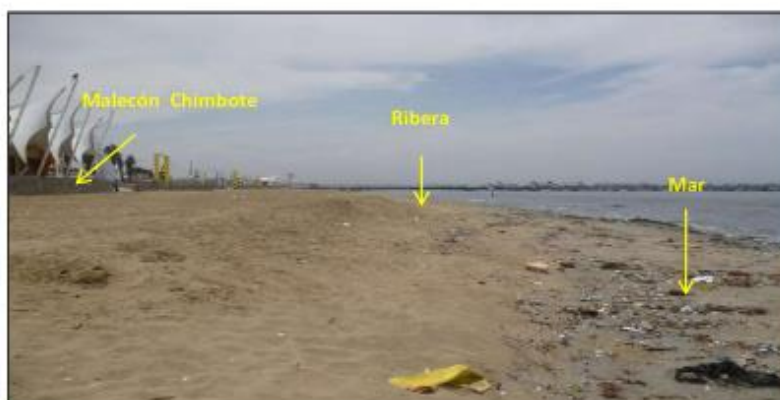
Figura 31: Playa en Chimbote, frente a la Urbanización La Caleta, tiene 24 metros de ribera y 3 metros de altitud. Está conformada por arenas de grano grueso.

Las playas en Chimbote se han desarrollado a lo largo de una bahía que comprende aproximadamente 20 a 100 m de ancho y 3 a 6 metros de altura (Figura 31), Está compuesta por capas de arena de granos gruesos y laminados con fragmentos de conchas marinas, en algunos sectores se encuentran las arenas mezcladas con arcillas. Esta unidad representa el 10% del área total de Chimbote.

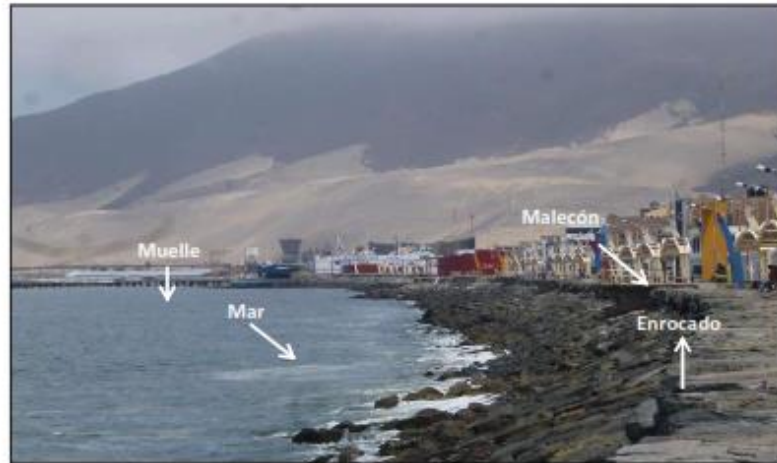
Figura 32: En las playas se ha construido muros de rocas como medida ante la erosión marina.

En gran parte de la bahía de Chimbote se ha construido defensas ribereñas para proteger el área de la erosión marina (Figura 32), el enrocado tiene 2 metros de altura y un ancho de 1.50 metros en promedio.

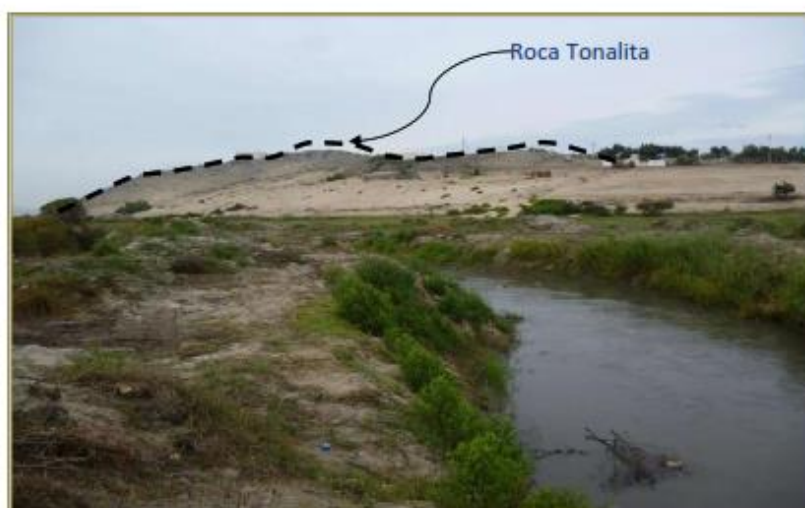
Figura 34: Afloramiento de rocas tonalitas cubiertas por arenas eólicas. La unidad se encuentra a la izquierda del río Lacramarca.

Esta unidad agrupa a otras conformadas por rocas plutónicas de tipo gabros y dioritas, originadas por diferentes pulsos magmáticos que se caracterizan por poseer propiedades químicas similares y formados en diferentes edades, siendo las más importantes las siguientes (Figura 34):

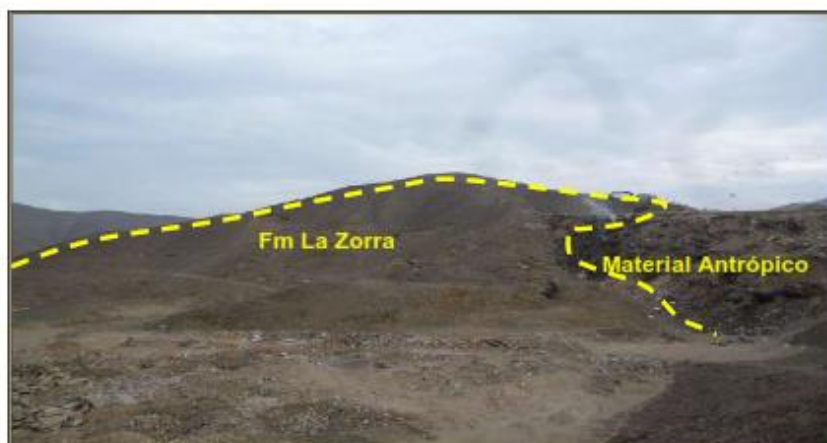
Figura 35: Afloramiento de la formación La Zorra que infrayace a materiales antrópicos ubicados en el extremo NO de Chimbote

**Formación La Zorra:** Esta unidad litológica aflora en el cerro "La Juventud" ubicado al Norte de Chimbote (Mirador de Chimbote), La Península y cerro División, estos dos últimos se encuentran al Sur Oeste de Chimbote, y en playa Caleta Colorada. Está compuesto principalmente por flujos piroclásticos andesíticos, en capas delgadas, bien estratificadas. En algunas zonas, estos afloramientos pueden presentar, en su estructura, pequeños pliegues. Las rocas se encuentran meteorizadas, ligeramente oxidadas, rugosa y moderadamente fracturadas (Figuras 35 y 36).

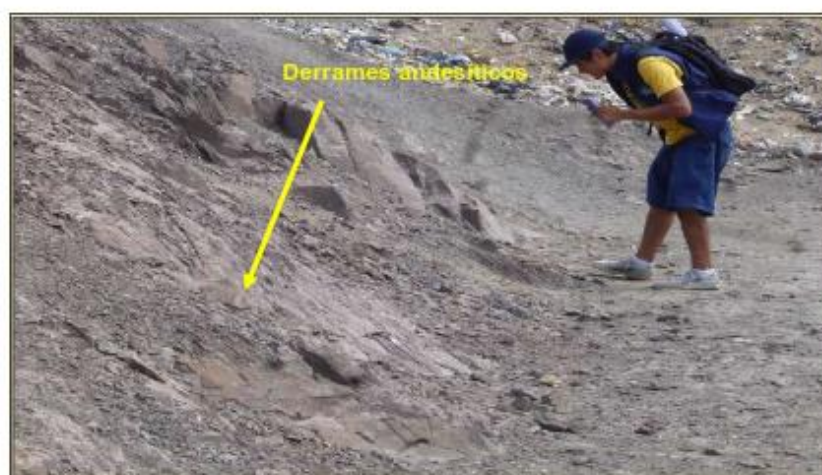
Figura 36: Cerro Huamanchaca y presencia de derrames andesíticos de la formación La Zorra.

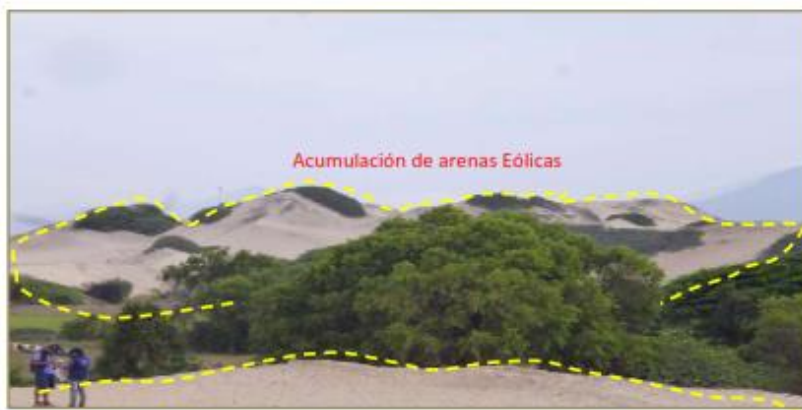
Figura 38: Depósitos eólicos formando pequeñas dunas en el extremo SE de la ciudad de Chimbote.

.- **Depósitos eólicos:** Están constituidos por arenas de grano fino bien redondeados. En la actualidad se encuentran cubriendo lomadas, depresiones, superficies planas y las laderas de los cerros. En algunas zonas estos depósitos se encuentran formando mantos, dunas, alcanzando espesores mayores en las depresiones o desniveles topográficos (Figura 38 y 39).

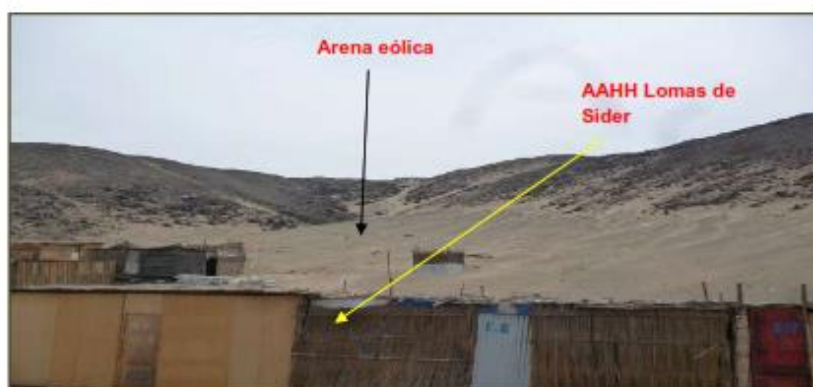
Figura 39: Depósitos eólicos cubriendo las laderas de los cerros cerca del AAHH Las Lomas de Sider.

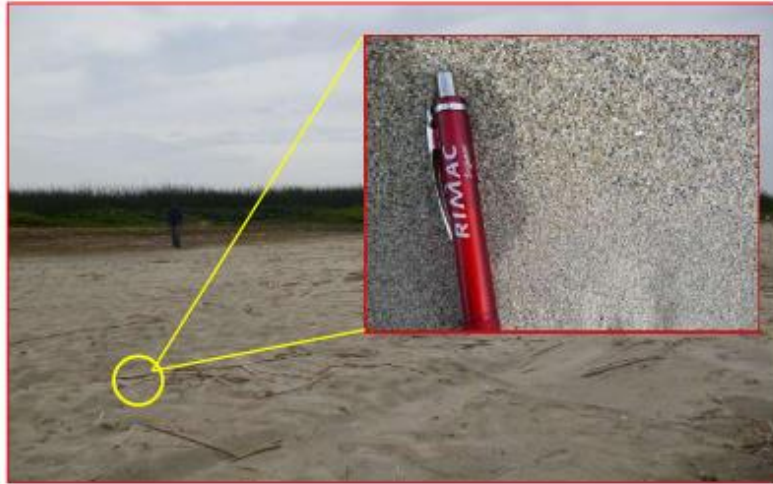
Figura 40: Depósitos marinos ocupando gran parte de la zona costera de Chimbote y Nuevo Chimbote. Presentan variedad de granos en cuanto a tamaño y tonalidades.

.- **Depósitos Marinos:** Son acumulaciones de arenas semiconsolidadas, ubicados a lo largo del litoral de Chimbote. Tienen tonalidades que van desde gris a claro y presentan granos redondeados que se movilizan por acción de las olas (Figura 40).

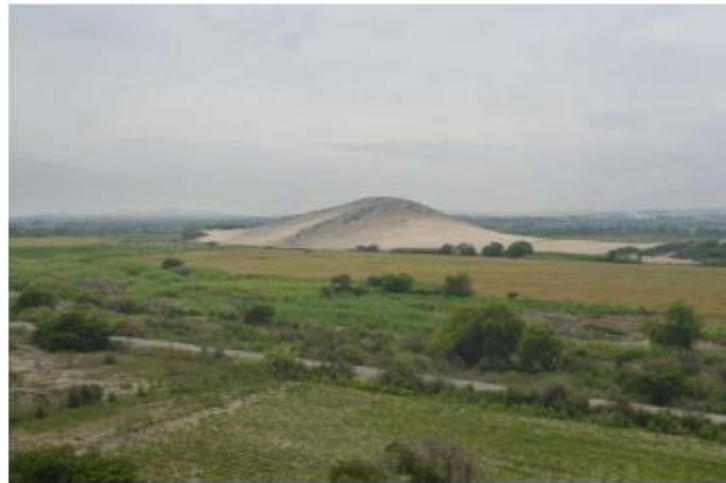
Figura 41: Depósitos aluviales en zonas de cultivo. Extremo Este de Chimbote. Zona de posible crecimiento de la ciudad.

- **Depósitos Eluviales:** Son acumulaciones de suelos de grano fino, arcillas, limos y arenas que se encuentran ocupando la mayor parte de la superficie de Chimbote. En esta unidad se han desarrollado actividades agrícolas (Figura 41).

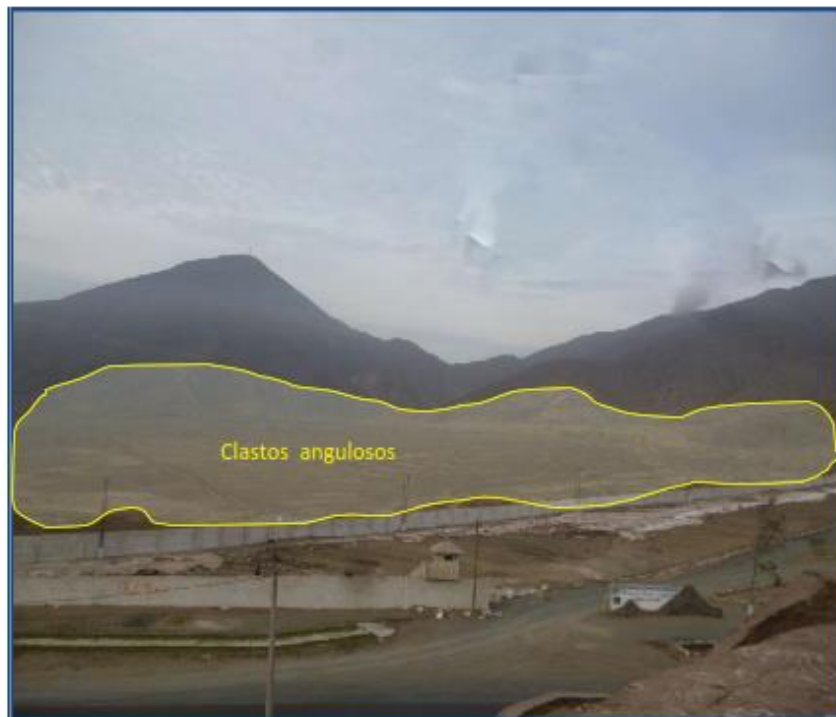
Figura 42: Depósitos de clastos angulosos y mal gradados ubicados en la Panamericana Norte, rumbo a Coishco.

.- **Depósitos Coluviales:** Corresponden a depósitos no consolidados de gravas angulosas con matriz de arenas y limos en porcentajes variables como resultado del lavado y desprendimiento de las rocas y su posterior acumulación en las depresiones y bases de laderas, por ejemplo el cerro Chimbote. Se encuentran en el extremo Noreste de Chimbote, Figura 42.

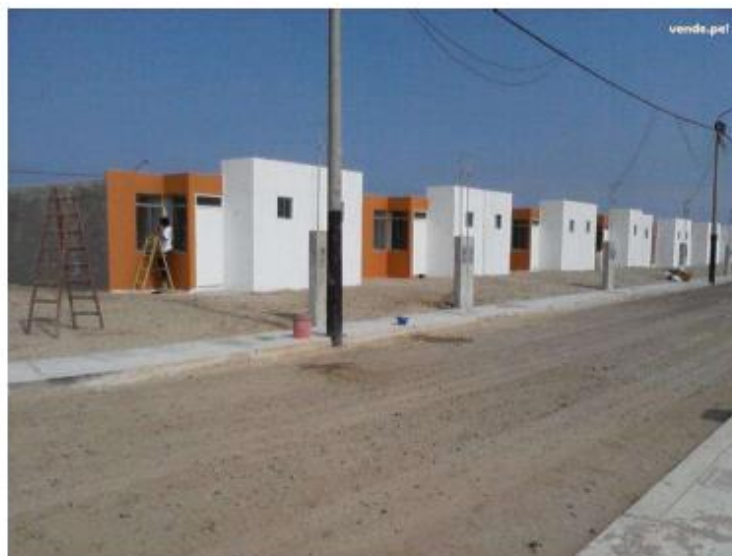
Figura 43: Nuevo Chimbote se encuentra asentada sobre depósitos aluviales.

.- **Depósitos Aluviales:** Son materiales sueltos o poco consolidados de naturaleza fina que han sido transportados cierta distancia hasta el lugar de acumulación actual. Sobre esta unidad se encuentra el casco urbano de las ciudades de Chimbote y Nuevo Chimbote, Figura 43.

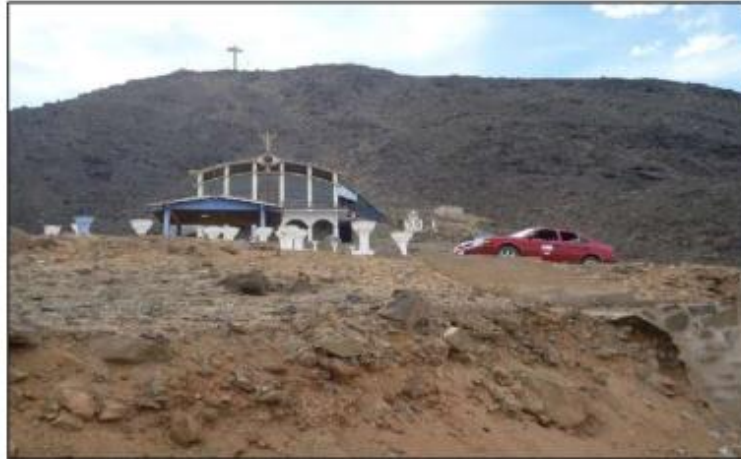
Figura 45: Caída de rocas de origen igneo en el ascenso al cerro La Juventud

.- **Caída de rocas:** En Chimbote, este tipo de procesos se encuentra en el trayecto de ascenso al cerro La Juventud. Las rocas de origen ígneo que conforman el cerro, muestran fracturamientos intensos, lo cual facilita el desprendimiento de bloques ladera abajo afectando la seguridad física de la población asentada en los alrededores (Figura 45).

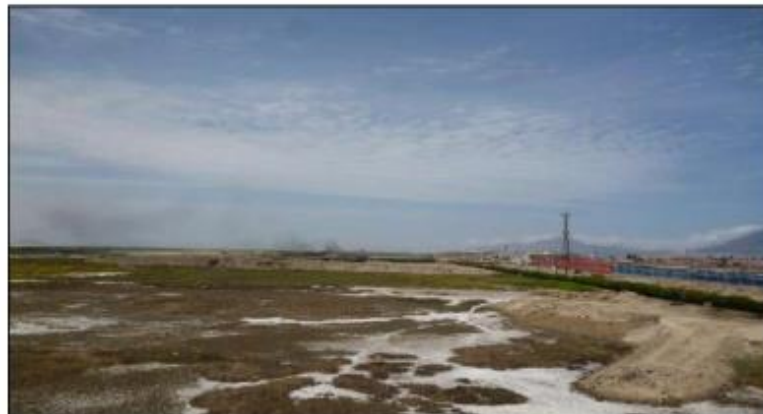
Figura 46: Pantanos de Villa María ubicados en el extremo norte de la ciudad de Nuevo Chimbote. Observe el terreno completamente saturado de agua.

**- Zonas saturadas con probabilidad a licuación de suelos:** En Chimbote, las áreas con potencial de licuación de suelos están constituidas por materiales como limos y arenas finas en estado saturado. Esas se encuentran cercanas al cauce del río Lacramarca, por ejemplo Villa María (Figura 46). Similar escenario se presente en el área del Vivero Forestal (Figura 47). Ambas áreas son susceptibles a procesos de licuación de suelos.

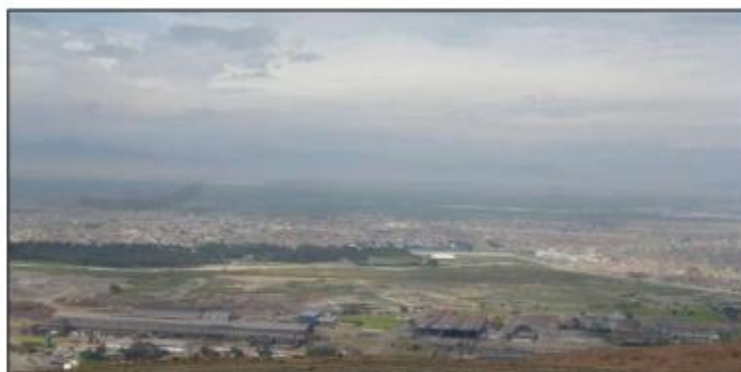
Figura 47: Vivero Forestal de Chimbote con suelos saturados de agua y presencia de limos y arenas.

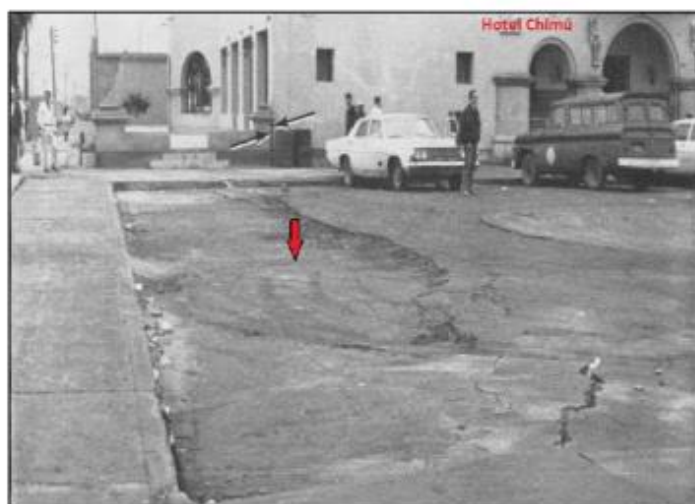
Figura 48: Inmediaciones del Hotel Chimú y suelos con asentamientos diferenciales debido a proceso de licuación de suelos a causa del sismo de 1970.

Debido al sismo del 31 de Mayo de 1970, en varios sectores de la ciudad de Chimbote se produjeron asentamientos de terreno, agrietamientos de edificaciones y formación de volcanes de arena. Por ejemplo, en los alrededores del Hotel Chimú se observó la formación de una depresión superficial de medianas dimensiones producto del asentamiento de depósitos marinos debido al reordenamiento de materiales subyacentes afectados por licuación de suelos (Figura 48). Posterior al evento sísmico, los suelos afectados fueron rellenados y luego compactados, a tal punto que en la actualidad no se observa evidencias de inestabilidad de suelos (Figura 49).

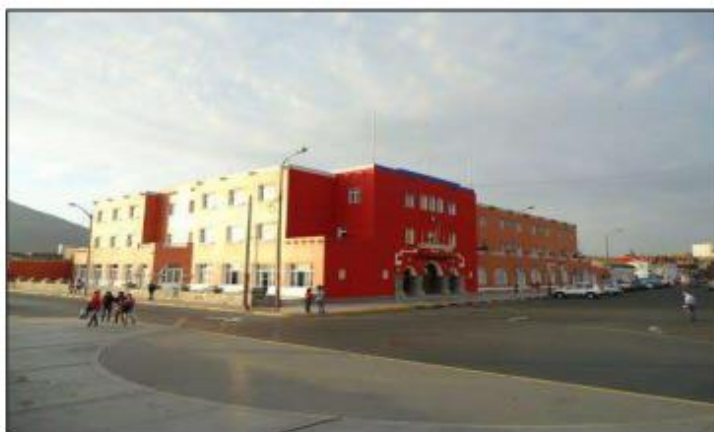
Figura 49: Frontis del Hotel Chimú, año 2013. Observese suelos sin asentamientos del terreno.

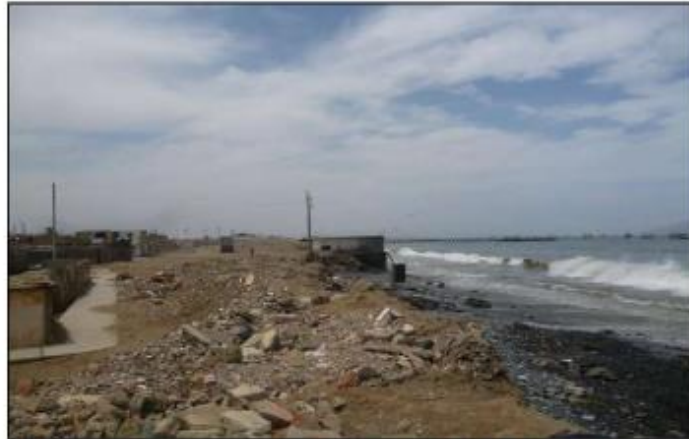
Figura 50: Erosión marina frente al AAHH Miramar Bajo. Los escombros se encuentran formando barreras, situación que no corresponde a una solución técnica al problema.

.- **Erosión marina:** Proceso ocasionado por la dinámica de las olas sobre los materiales que conforman el litoral. La parte central de la zona costera es la más afectada, llegándose a proyectar el desarrollo de obras de protección como enrocados. Sin embargo, es necesario extender estas medidas estructurales hacia la zona Sur para atenuar la erosión y evitar posibles inundaciones en las zonas costeras, por ejemplo en A.H. Miramar Bajo, Figura 50.

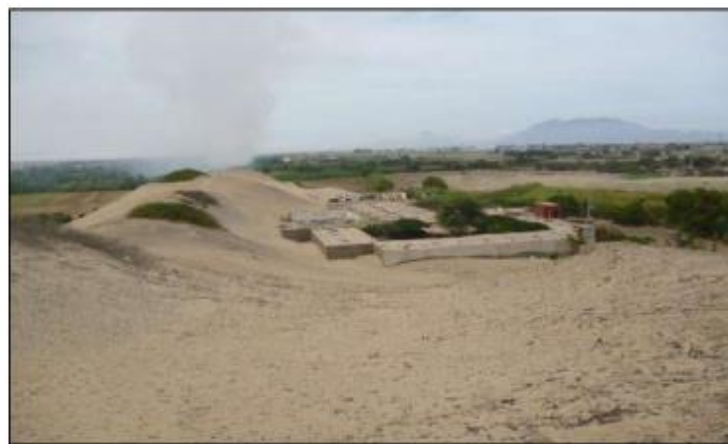
Figura 51: Viviendas ubicadas cerca del cerro Tres Cabezas. Observe como los depósitos eólicos han sobrepasado la altura de las casas.

.- **Arenamiento eólico:** Son depósitos de arenas finas presentes al Este y Sur de Chimbote en forma de dunas alargadas y dispuestas sobre el terreno en dirección SO-NE, por ejemplo, el cerro Tres Cabezas (Figura 51) y zonas aledañas al aeropuerto Jaime Montreuil Morales. Del mismo modo, los depósitos están presentes en los AAHH Primavera Alta, Octavio de Arroyo y San Pedro.

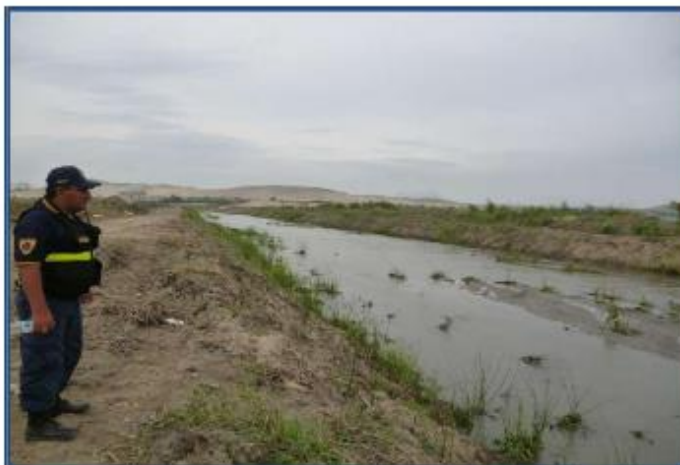
Figura 53: Río Lacramarca con sus cauces colmatados con sedimentos de arenas de grano fino a medio.

El río Lacramarca tiene un recorrido aproximado de 23 Km sobre una pendiente de 6°, presentando sinuosidad en gran parte de su trayectoria, ver Figura 53. En su recorrido, el río forma algunas lagunas cuyas aguas se usan predominantemente para las actividades agrícolas mediante técnicas de canales.

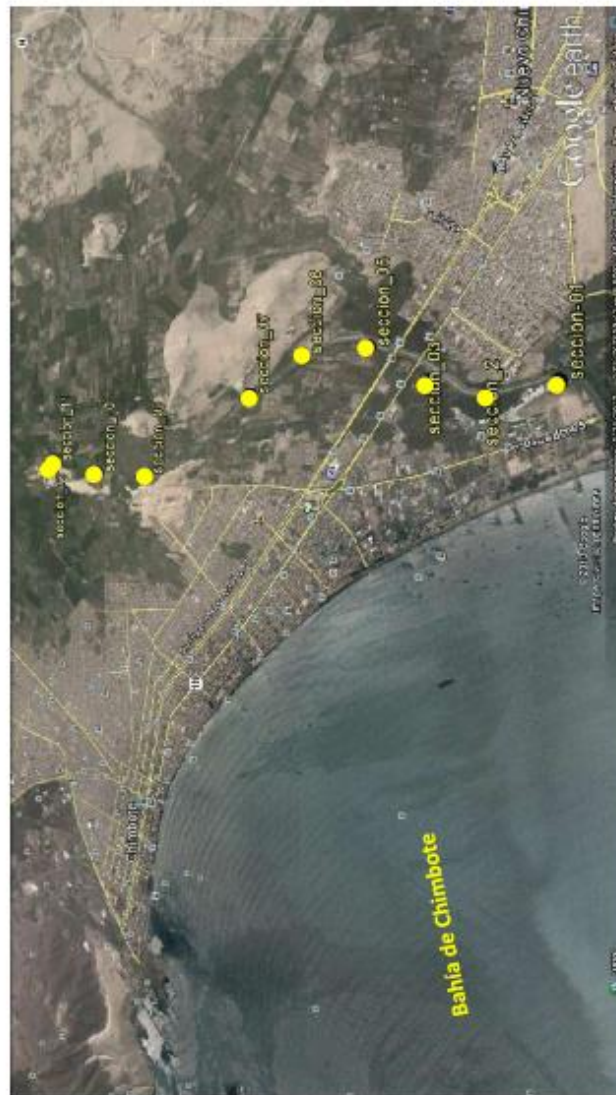
Figura 55: Distribución espacial de las diez secciones topográficas elaboradas sobre el río Lacramarca.

Para determinar las zonas susceptibles a inundación a lo largo del cauce del río Lacramarca, se han realizado diez (10) secciones topográficas equidistantes en un kilómetro en promedio, llegando a cubrir una longitud de 8.20 km del cauce. Las coordenadas UTM, de las secciones topográficas construidas sobre el caudal del río Lacramarca son (Tabla 3 y Figura 55). Asimismo, para conocer la velocidad del agua en el cauce del río, se realizaron medidas in situ del caudal de agua con un correntómetro manual marca Global Water FP211-GW, siendo los resultados caudales mínimos de 5.35 m<sup>3</sup>/s.

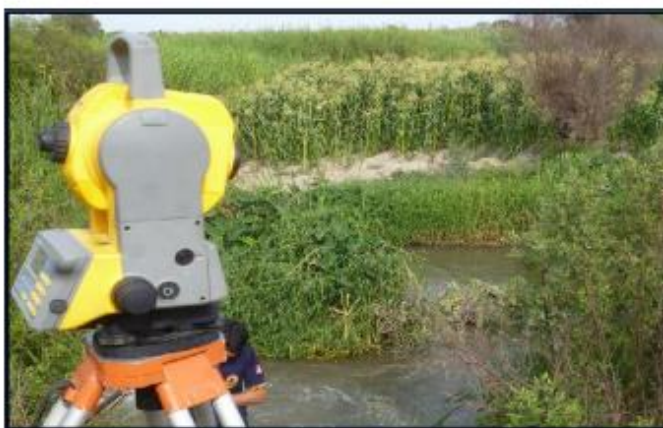
Figura 58: Extremo SO de Chimbote. Los terrenos agrícolas se encuentran a pocos metros del río Lacramarca.

.- **Sección\_07:** Se encuentra ubicada, en dirección SO, a 200 metros del reservorio de Chimbote. Según datos de campo, presenta un ancho promedio 28 m y profundidad de agua de 0.64 m. Los datos topográficos evidencian que la margen izquierda del río presenta un desnivel mayor al margen derecho; por lo tanto, es susceptible a inundaciones (Figura 57). Esta zona se caracteriza por presentar terrenos agrícolas (Figura 58).

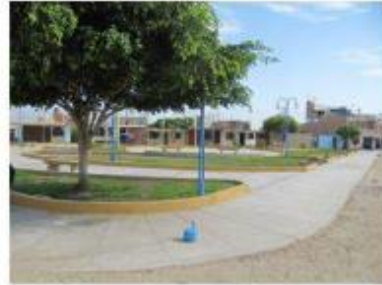
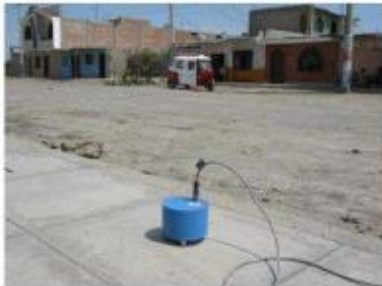
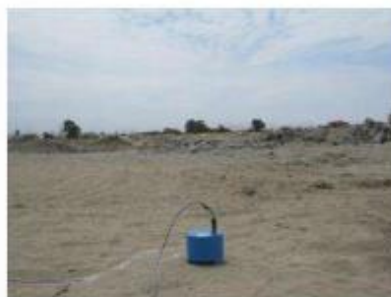
Figura 66: Ejemplos de razones espectrales (H/V) en el rango de frecuencias predominantes  $F_0$  ( $F < 3.0$  Hz), todos tomados próximos al río Lacramarca. Las líneas continuas representan la razón espectral y las discontinuas su desviación estándar. Las barras grises, definen la frecuencia predominante.

*En la misma figura se resalta los puntos para los cuales se presenta ejemplos de H/V (Figura 66) y en las cuales, se observa la migración de frecuencias entre 1.0 a 3.0 Hz. Estas frecuencias muestran amplificaciones máximas relativas de hasta 9 veces en algunos casos. Las razones H/V obtenidas para los puntos NCH-133, NCH-182 y NCH-234, muestran claramente el predominio de frecuencias en el rango 2.0 - 3.0 Hz, con amplificaciones máximas relativas de hasta 9 veces, lo cual evidencia la gran flexibilidad de los suelos.*

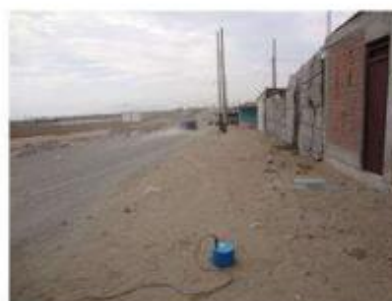
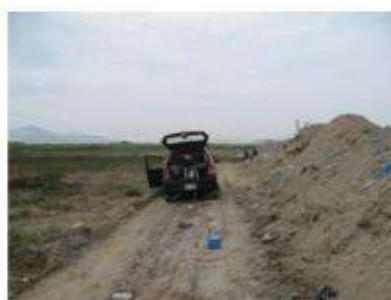
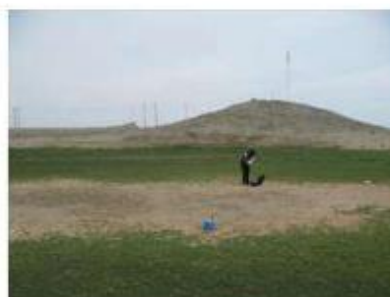
Figura 66: Continuación.../ Ejemplos de razones espectrales (H/V) obtenidos para puntos ubicados próximo al río Lacramarca. Frecuencias predominantes  $F_0$  ( $F < 3.0$  Hz).

Las razones H/V obtenidas para los puntos NCH-122, NCH-282 y NCH-293 son representativos del área céntrica de la ciudad y del área SE de la zona de estudio. En ellas sobresalen dos picos de frecuencias, entre 1.0 a 2.0 Hz y entre 5.0 a 20.0 Hz con amplificaciones máximas relativas de 6 y 8 veces respectivamente. Asimismo, se observa que el intervalo entre cada pico de frecuencia es de 4 a 10 unidades, lo cual está asociado directamente a las velocidades de las ondas sísmicas y a los espesores de los estratos, esto evidencia las irregularidades y la complejidad del suelo.

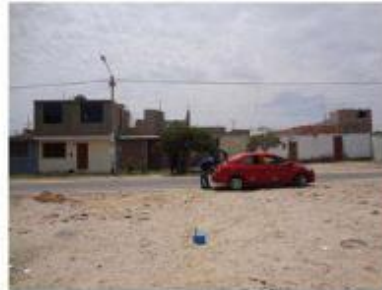
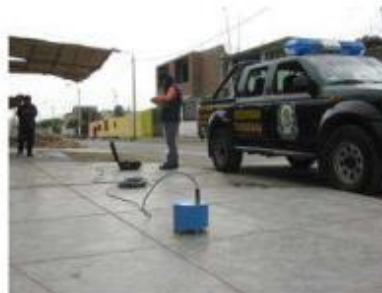
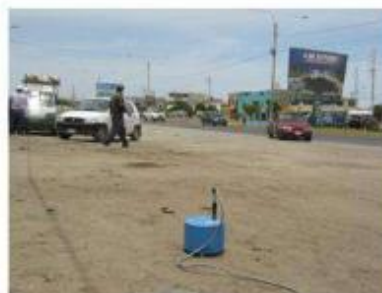
**Figura 68:** Ejemplos de razones espectrales (H/V) en el rango F1 ( $F > 3.0$  Hz) obtenidos para puntos ubicados próximos al río Lacramarca. Las líneas continuas representan la razón espectral y las discontinuas su desviación estándar. Las barras grises, definen la frecuencia que sobresale en este rango.

**- Frecuencias predominantes F1:** En la Figura 67 se muestra la distribución espacial de los valores de H/V correspondientes a frecuencias predominantes **F1** ( $F > 3.0\text{Hz}$ ), las mismas que se distribuyen hacia el centro y SE de la zona de estudio. Los valores entre 3.0 y 4.0 Hz (valores en azul), se encuentran en dirección NO siguiendo una orientación SO-NE; mientras que, los valores mayores a 4.0 Hz (valores en rojo), se concentran en el extremo SE de la zona de estudio. En la Figura 67 se resalta, con puntos en negro, aquellas razones H/V para las cuales se ha tomado ejemplos a presentarse en la Figura 68, siendo sus características las siguientes:

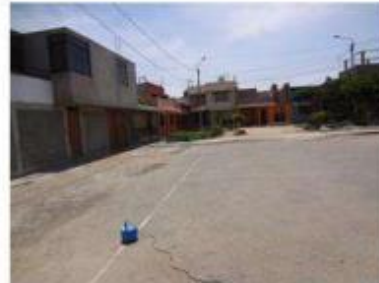
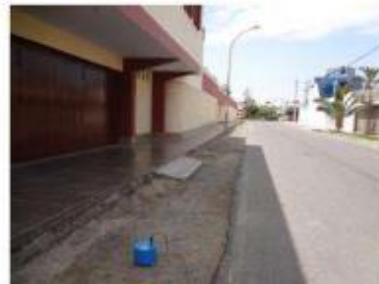
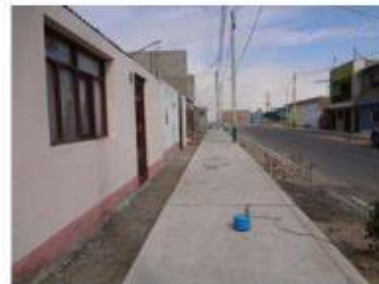
**Figura 68:** ...Continuación/ Ejemplos de razones espectrales (H/V) en el rango de las frecuencias predominantes F1 ( $F > 3.0$ Hz).

Los resultados indican que las frecuencias predominantes **F1** sobresalen sobre **F0** debido a su mayor amplitud, pero **F0** está presente en toda la zona de estudio. Considerando que **F0** define a estratos profundos y **F1** a estratos superficiales, esta última es dinámicamente más compleja que la capa asociada a **F0**.
