“Evaluación Sismo resistente del pabellón “A” de la I. E. Andrés Avelino Cáceres del Distrito Baños del Inca, Cajamarca, 2021”

TESIS PARA OBTENER EL TÍTULO PROFESIONAL DE:

Diseño sísmico y estructural

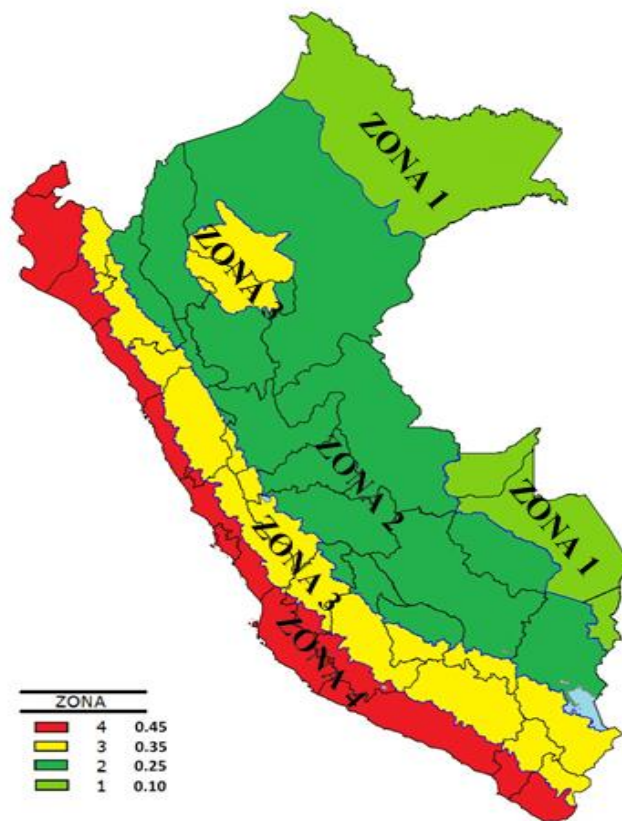
Figura 01. Ubicación de la zona sísmica según a la norma

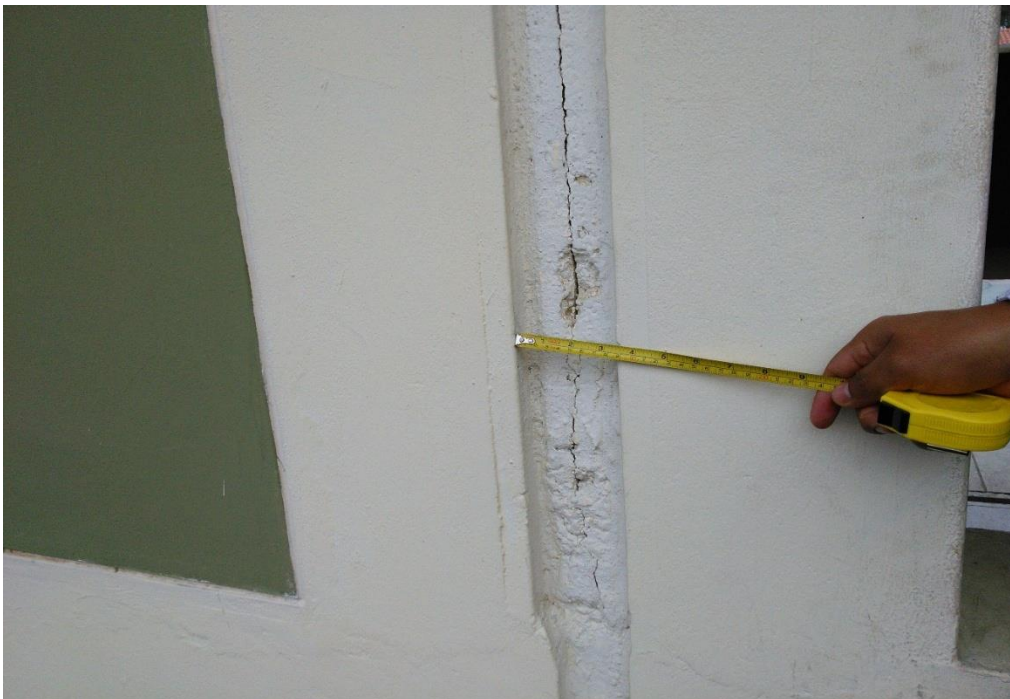
Figura 21. Toma de medidas en campo
Fuente: autoría propia.

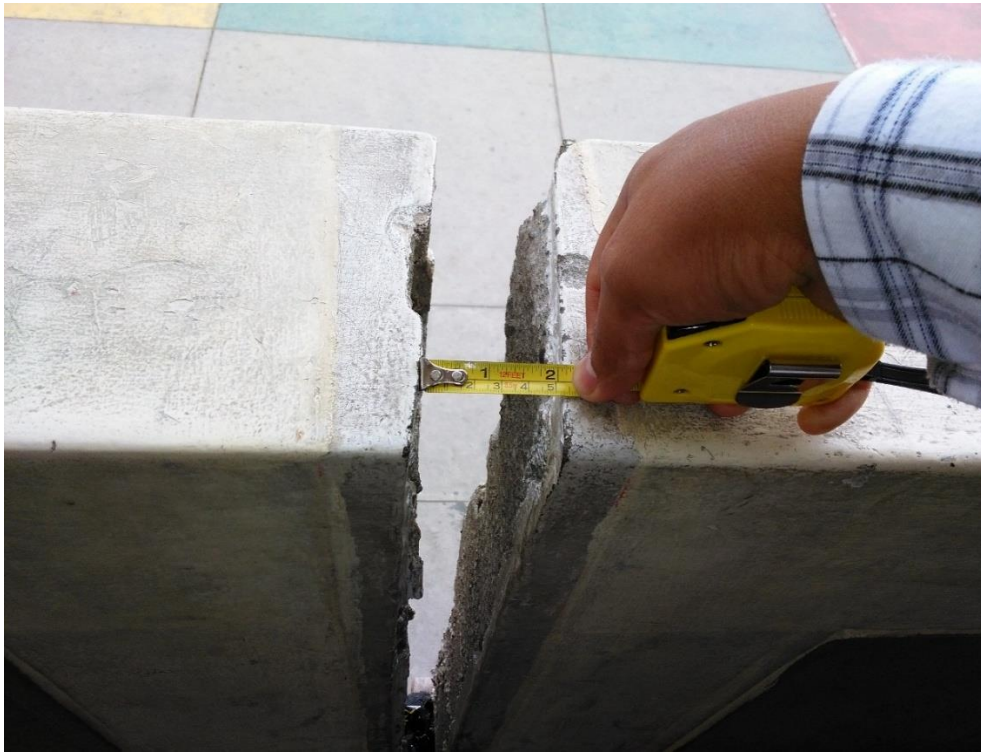
Figura 22. Toma de medidas de las juntas estructurales

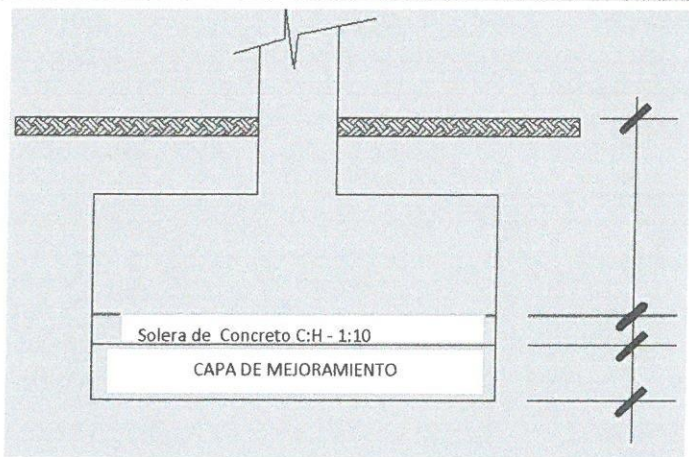
$D_f = 1.50 \text{ m.}$
 $\gamma = 1.64 \text{ gr/cm}^3$
 $\Phi = 33^\circ$
 $c = 0.013 \text{ Kg/cm}^2$

<u>ASENTAMIENTOS EN ZAPATAS</u>		<u>ASENTAMIENTOS DIFERENCIALES (δ) Y DISTORSION ANGULAR (α)</u>			<u>COEFICIENTE DE BALASTO K (Tn/m³)</u>
ZONA	S_i (cm)	Zapata Centro - Esquina	δ^*	0.62	Método de Versic
Zapata Central	1.26		α	1/500 -- (O.K.)	$K = E_s / [B(1-m^2)]$
Zapata Esquina	0.63	Zapata Esquina - Medio	δ^*	0.43	K = 1338.69 Tn/m ³
Zapata medianera	1.07		α	1/700 -- (O.K.)

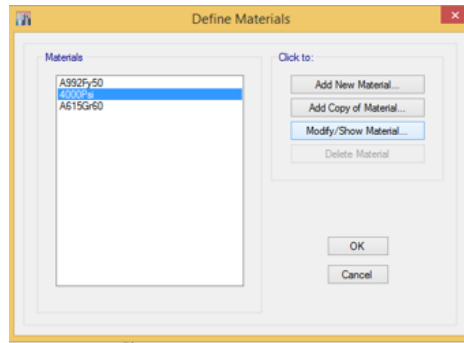
Definir la resistencia de concreto $f'c=210\text{kg/cm}^2$ y la albañilería $f'm=65\text{kg/cm}^2$

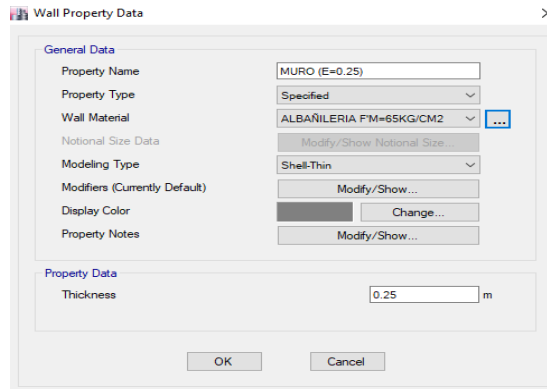
Muro de albañería de 25 cm de espesor.
