Aplicación de Métodos Convencionales Para la Evaluación de la
Vulnerabilidad Sísmica en la Institución Educativa Rodrigo Lara
Bonilla, Lurín-Lima 2021

Ingeniero Civil

Diseño sísmico y estructural

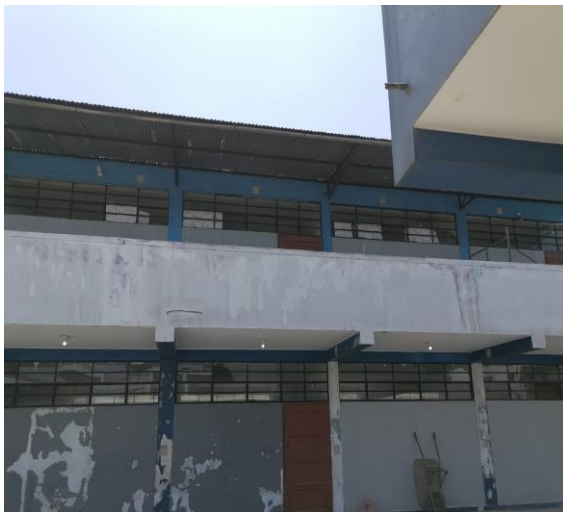
Figura 1.1. Colegio Rodrigo Lara Bonilla

En el asentamiento humano Villa Alejandro, perteneciente al distrito de Lurín, **se presenta un inconveniente** de vulnerabilidad sísmica en la Institución Educativa Rodrigo Lara Bonilla, **ya que se aprecia a la percepción del observador** que algunos elementos de la infraestructura del centro educativo se encuentra en un estado de deterioro, debido a la presencia de grietas en algunos elementos

estructurales a esto se le suma la presencia de humedad y sales solubles en algunos muros, todo lo mencionado lo hace vulnerable. **El problema se presenta** debido a la antigüedad del centro educativo ya que tiene 36 años en funcionamiento y sus materiales empleados en la construcción van perdiendo su capacidad de resistencia. **Esto afectaría** a la población ya que ante un fenómeno natural los colegios servirán como punto de refugio para la población afectada debido a que más del 60% de viviendas en Lima fueron construidas empíricamente y ante un sismo de gran magnitud, la mayoría de estas viviendas quedarían muy dañadas, es por ello que se debe garantizar el funcionamiento del colegio durante y después de un fenómeno natural sobre todo en casos sismos de gran magnitud. **Una alternativa** de solución para la prevención de daños estructural en dicha Institución educativa es el estudio de vulnerabilidad sísmica ya que si estos estudios son desfavorables para la estructura, se recomienda reforzar algunos elementos de la estructura.

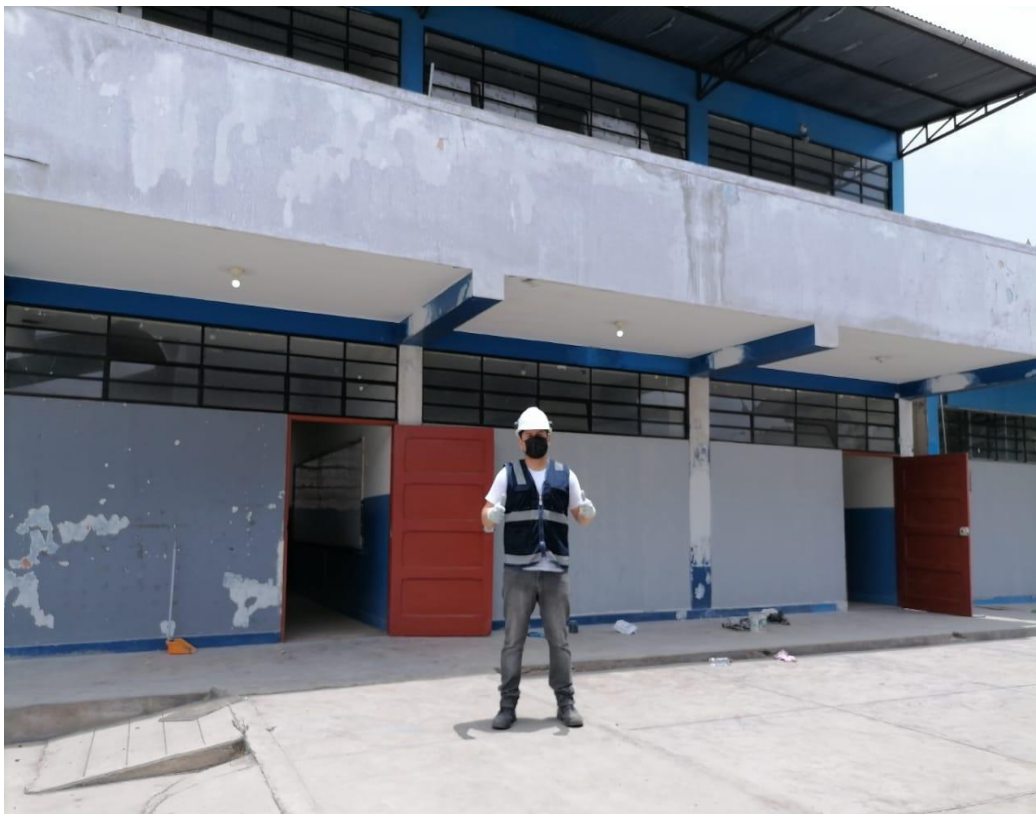
Figura 4.3: Pabellón 01 del colegio Rodrigo Lara Bonilla.

4.2.2. Documentación fotográfica del pabellón 01 para identificar las dimensiones de la estructura.

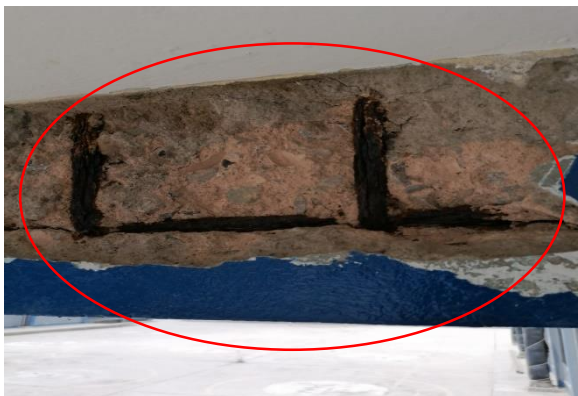
Figura 4.14. Corrosión de acero, longitudinal y transversal

Este parámetro pertenece a la clasificación D y que la estructura evaluada presentaba fisuras mayores a 3 mm en algunos sus elementos estructurales, a esto se suma el acero expuesto con corrosión ya avanzada en una de las vigas principales.

Los elementos estructurales tales como columna y vigas presenta fisuras que superan los 3 mm, incluso existen vigas con aceros expuestos y corroídos, lo cual su estado es deteriorado, por lo tanto la puntuación para este parámetro es de 3.

Una vez obtenido los resultados del método de análisis estructural en primera instancia se tendría que reforzar la estructura, sin embargo la estructura tiene 36 años en funcionamiento prácticamente falta poco para cumplir su vida útil además la resistencia del concreto es muy baja, exactamente de 112 kg/cm² un promedio para columnas y vigas según los estudios de esclerómetro, así mismo se pudo observar que la mayoría de columnas y vigas presentaba segregación en el concreto lo cual, acreditaba la baja resistencia que tiene el concreto y el acero presentaba una corrosión media como se aprecia en la **figura 4.14 y 4.15**

Debido a todo lo mencionado se propuso cambiar las columnas esquineras por columnas en sección "L", las columnas exteriores en forma "T" y una columna de confinamiento, mediante el apuntalamiento de estructuras existentes.

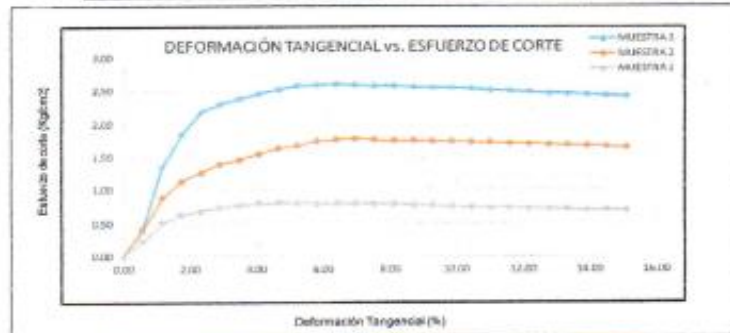
GRAFICO DE CORTE vs. ESFUERZO NORMAL

MUESTRA N°	ÁREA (cm ²)	CONT. HUM. (%)	DENS. SECA g/cm ³	ESFUERZOS (Kg/cm ²)	
				CORTE	NORMAL
1	28.27	1.3	1.476	0.804	1.09
2	28.27	1.0	1.475	1.794	2.18
3	28.27	1.3	1.475	2.607	4.36

COHESIÓN (Kg/cm²) : 0.01 **ÁNGULO DE FRICCIÓN (°) : 30.1**
