**FACULTAD DE INGENIERÍA Y ARQUITECTURA
ESCUELA PROFESIONAL DE INGENIERÍA CIVIL**

Mejoramiento de pavimento flexible en la Avenida Jose Maria
Eguren, Trujillo

TESIS PARA OBTENER EL TÍTULO PROFESIONAL DE:

Ingeniero Civil

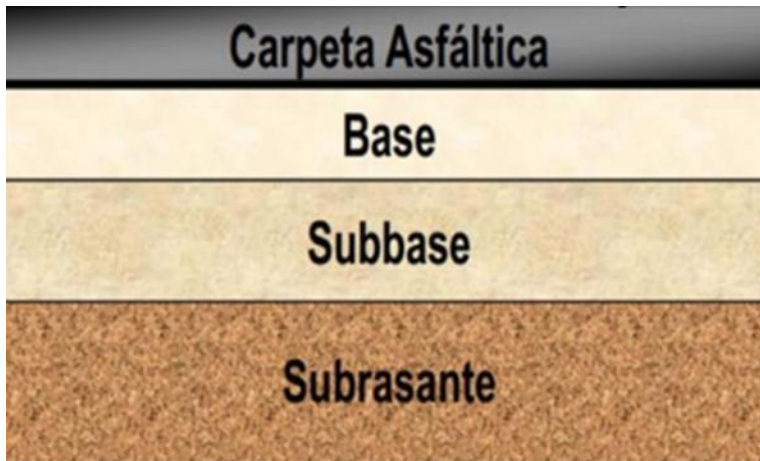
Es una estructura que por lo regular está compuesta por un suelo de fundación conocido como subrasante y a su vez sobre ésta, irán superpuestas las capas que conforman al paquete estructural, las cuales cumplirán con la función de distribuir las cargas que llegan a la sub rasante desde la superficie. Existen ocasiones en la cual la capa de subbase y base se deberán realizar una

Figura 1. Capas del paquete estructural del pavimento flexible.

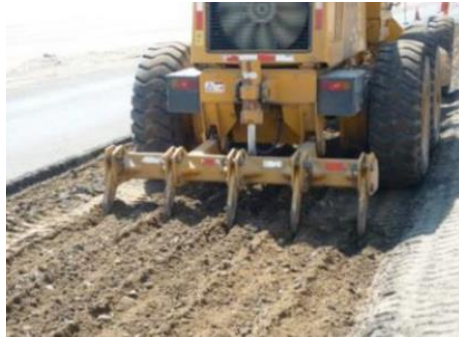
Se busca que la superficie del suelo en toda su longitud, alcance una condición suelta, esto se logrará con la ayuda de un tractor de orugas o también con escarificadores de gradas o discos, con lo cual se procede a disgregar toda la superficie que abarcará la vía. Por otro lado, se utilizarán rastrillos extractores que están formados por varios dientes curvos y que irán remolcados por una motoniveladora para realizar la eliminación de los componentes gruesos. Esta eliminación se efectúa en dos partes, inicialmente se emplea de 7 a 9 dientes, los cuales separan los elementos de 10 cm a 25 cm que vienen a ser los más gruesos y finalmente se extraen las gravas medias que son mayores a 5 cm con la ayuda de 15 a 18 dientes. (Bonett, 2014).

Figura 2. Escarificado de la sub rasante.

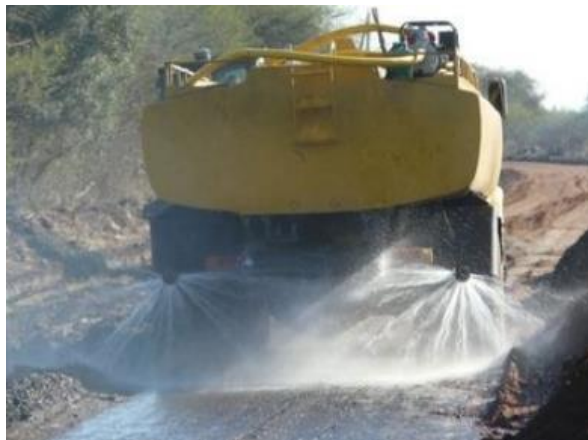
Se realiza en caso el material se encuentre muy seco, entonces se procede a humedecer bajo un sistema de riego tradicional, en el cual emplearan aspersores que humedecerá el suelo uniformemente hasta llegar a un margen de ± 2 % con respecto a la humedad óptima que se debe de emplear en la compactación. (Bonett, 2014).

Figura 3. Humedecimiento de la subrasante.

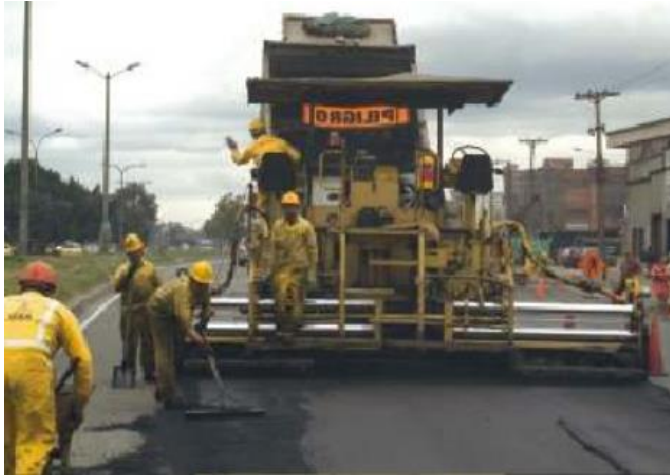
Para realizar la entrega en obra, la mezcla se deposita en la tolva de la pavimentadora. Luego se procede a realizar el proceso principal de toda la construcción de la carpeta asfáltica que procede, el cual consistirá en colocar y extender la mezcla en toda el área de la vía, con la ayuda de máquinas autopropulsoras que son diseñadas para realizar una debida colocación del

material. Debemos de tener en cuenta que la temperatura en todo el proceso de colocación debe de ser uniforme, la cual brinda una densificación homogénea de la capa. (Bonett, 2014).

Figura 4. Pavimentadora o finisher

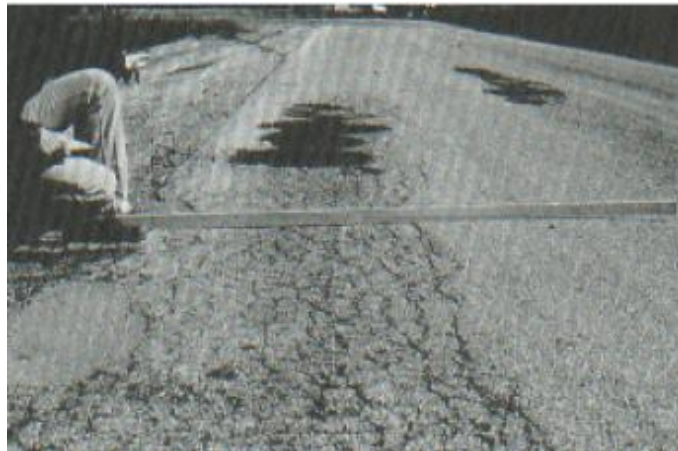
Figura 7. Piel de cocodrilo

Conocidas también como grietas de fatiga, este tipo de fallas son un grupo de grietas interconectadas, cuya causa es por el fenómeno de fatiga, debido a la acción repetitiva de las cargas de flujo vehicular sobre el pavimento. Este agrietamiento surge por el sobreesfuerzo aplicado por las ruedas de los vehiculos sobre la capa asfáltica, en primera instancia las grietas aparecen en dirección paralela y posteriormente por acciones de cargas repetitivas, estas grietas se conectan formando mallas semejantes a la piel de cocodrilo. (Vásquez, 2002).

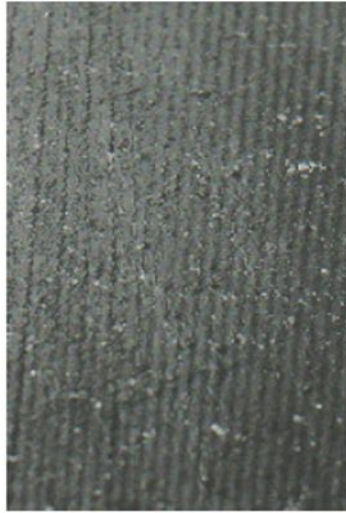
Figura 8. Exudación de Asfalto
Fuente. Manual PCI, 2002.

Esta falla es causada por mucha cantidad de asfalto en la mezcla, demasiado de sellante asfáltico o muy poco contenido de vacíos, se puede apreciar en la carpeta de rodadura como un material bituminoso, la cual da a la carpeta de rodadura una textura brillante, cristalina y pegajosa. (Vásquez, 2002).

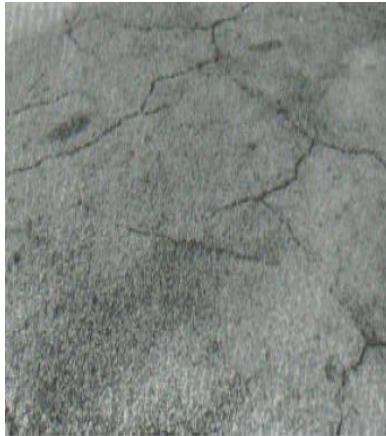
Figura 1. Agrietamiento en bloque
Fuente. Manual PCI, 2002.

Son grietas que forman bloques ligeramente rectangulares, el origen de esta clase de fallas se debe a la contracción del pavimento y los gradientes térmicos diarios, no por acción de cargas vehiculares; difiere a las fallas de piel de cocodrilo en que éstas son de mayor tamaño. (Vásquez, 2002).

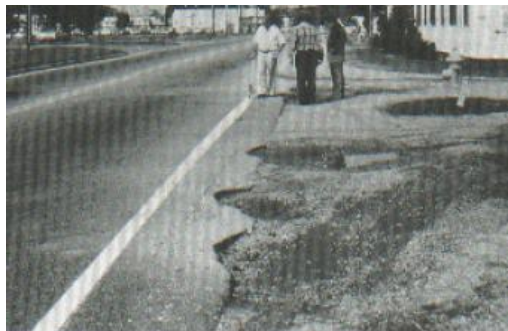
Figura 13. Grieta de borde

Estas fallas se manifiestan en la berma de la calzada donde su apreciación es muy notoria, su causa se debe al flujo vehicular o también debido al debilitamiento de capas próximas a la berma; otro de los factores importantes en estas fallas es la condición climática. (Vásquez, 2002).

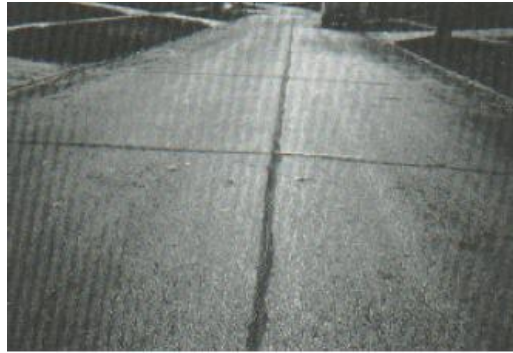
Figura 14. Grieta de reflexión de juntas

Estas fallas ocurren solo en pavimentos asfálticos construidos sobre losas de concreto hidráulico, sus causas son por desplazamiento de las losas de concreto, desplazamiento causado ya sea por temperatura o humedad, la falla no está relacionada directamente al tráfico, sin embargo, las cargas de este ayudan a la rotura del pavimento cerca de las grietas ya presentadas. (Vásquez, 2002).

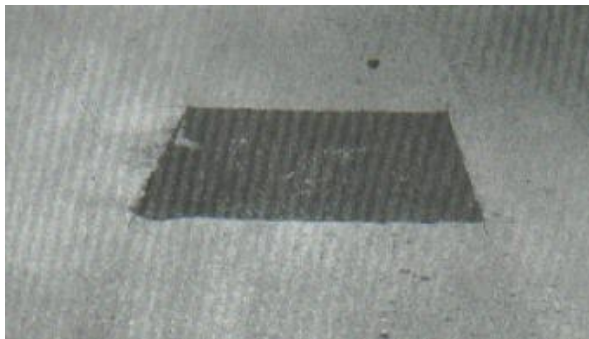
Figura 5. Grietas longitudinales y transversales

Parcheo se le llama a una porción nueva de pavimento que se ha reemplazado para reparar la capa de pavimento dañado, el comportamiento del parche por lo general no es tan bueno como la capa original. (Vásquez, 2002).

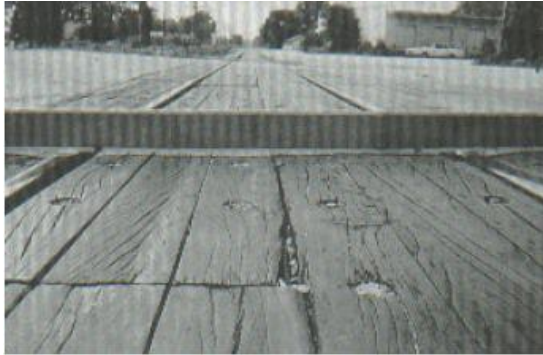
Figura 8. Cruce de vía férrea

Se puede notar en este tipo de fallas abultamientos o hundimientos alrededor o dentro de los rieles, el área que intercepta rieles y pavimentos tiene una unidad de medida que es en pies cuadrados o metros cuadrados, y se puede medir en niveles de baja, media y alta severidad. (Vásquez, 2002).

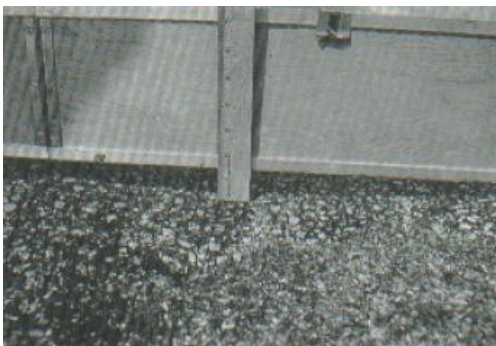
Figura 9. Ahuellamiento

Esta falla se debe a la deformación permanente de alguna capa que compone el paquete estructural o la subrasante, dicha deformación es causada ya sea por una mala compactación o desplazamiento lateral de los materiales de las capas por acción de las cargas de los vehículos. (Vásquez, 2002).

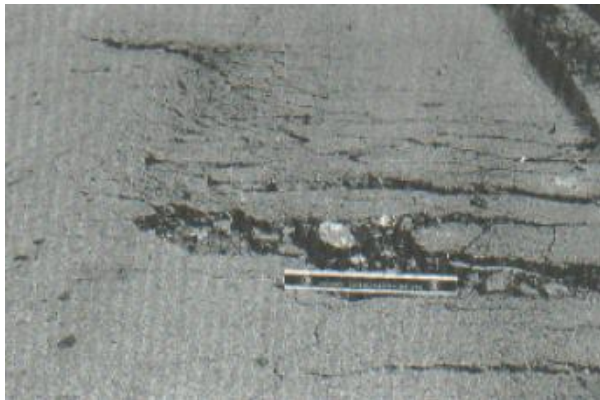
Figura 11. Grietas parabólicas

Estas fallas son producidas por el frenado o giro de los neumáticos de los vehículos, lo que causan el deslizamiento o deformación del pavimento, este fenómeno ocurre por una baja resistencia de la mezcla asfáltica o un ligante pobre entre capas del pavimento. (Vásquez, 2002).

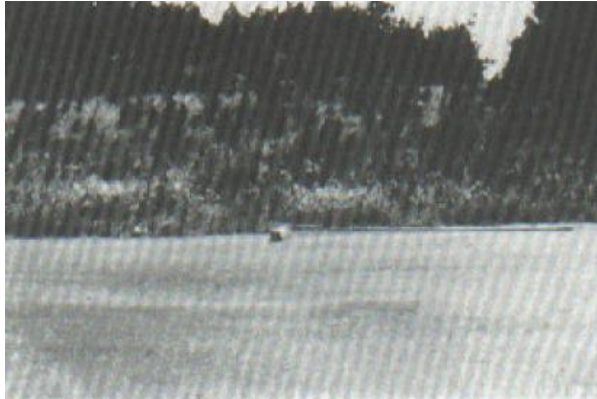
Figura 12. Grietas parabólicas

Este daño es caracterizado por un desplazamiento vertical del pavimento, que muchas veces viene acompañado de grietas superficiales, la causa de esta falla es por la presencia de suelos altamente expansivos o por el congelamiento de la subrasante. (Vásquez, 2002).

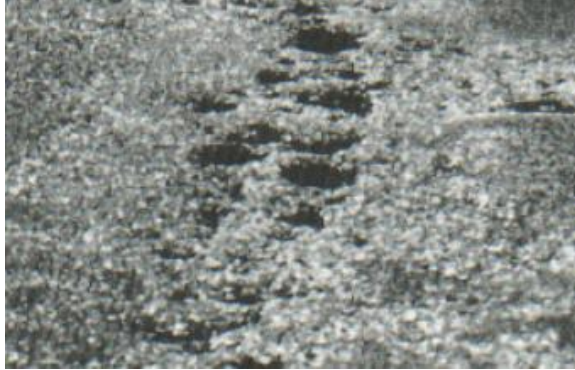
Figura 13. Meteorización / Desprendimiento de agregados

El desprendimiento o separación del agregado y la meteorización son la disgregación de la capa superficial del pavimento, debido a la pérdida del ligante o expulsión de los agregados que conforman la capa asfáltica. La causa de esta falla son los tipos de vehículos que transitan por dicho pavimento, como son vehículos orugas o derramamiento de aceites sobre el pavimento lo que causan desprendimiento de los agregados. (Vásquez, 2002).

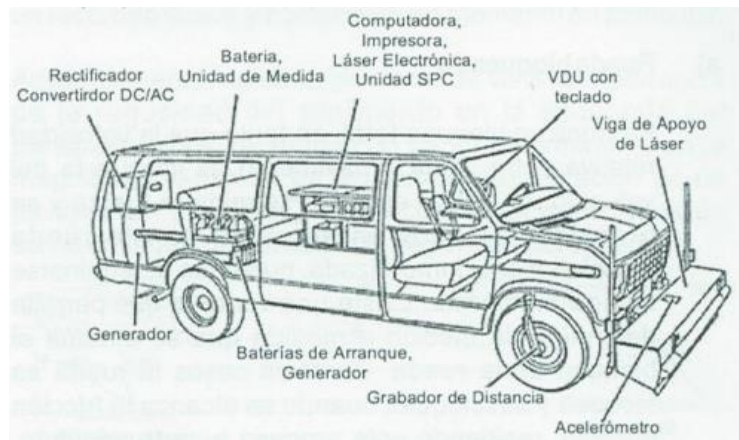
Este equipo fue implementado en Suecia; emplea una tecnología que consta de un láser que sirve para medir la profundidad y anchura de la grieta, al mismo tiempo mide la longitud del tramo recorrido. Consta de una microcomputadora que entrega en tiempo real los datos de los diferentes tramos estudiados. (Menéndez, 2012)

Figura 15. Representación esquemática de los instrumentos utilizados en el Laser Road Surface Tester (RST)

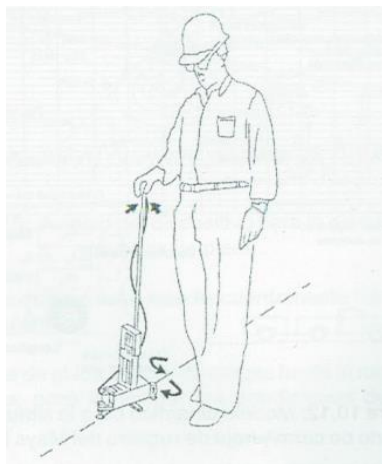
También se emplea un sistema conocido como Dipstick el cual es un perfilómetro digital que cuenta con un dispositivo electrónico que nos permite realizar una medición con un error de 0.038 mm; cuenta con un micro ordenador que va a ir grabando la variación de las cotas, incluido la posición donde se encuentre el fallo; pero se debe de tener en cuenta que, tiene un rendimiento de un kilómetro por día, el cual lo convierte en un sistema muy lento. (Menéndez, 2012)

Figura 21. Equipo Dipstick y forma de medición.

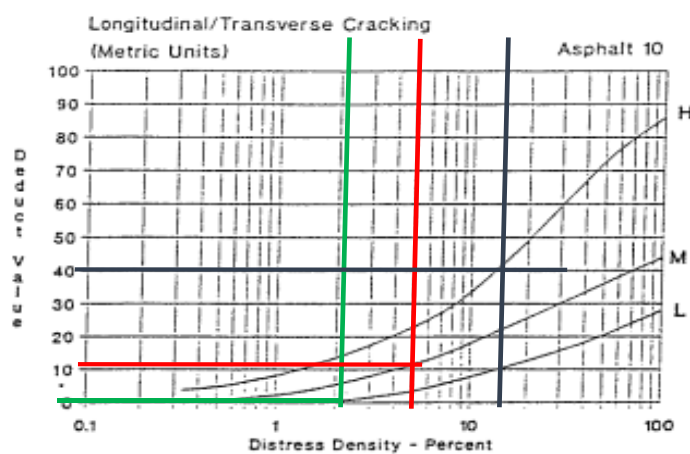
Figura 47. Curva de valor deducido para el tipo de Fala Grietas longitudinales y transversales

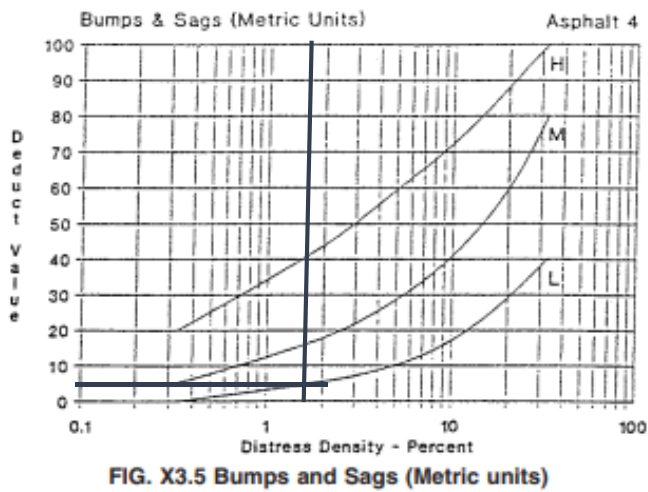
Figura 48. Curva de valor deducido para el tipo de Falla ahuellamientos y hundimientos

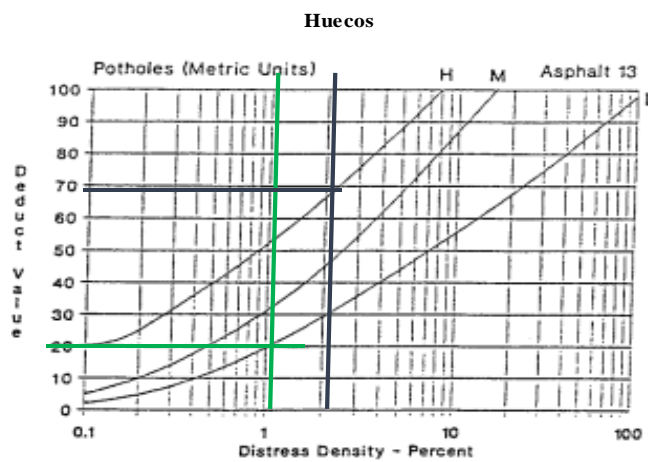
Figura 49. Curva de valor deducido para el tipo de Falla huecos

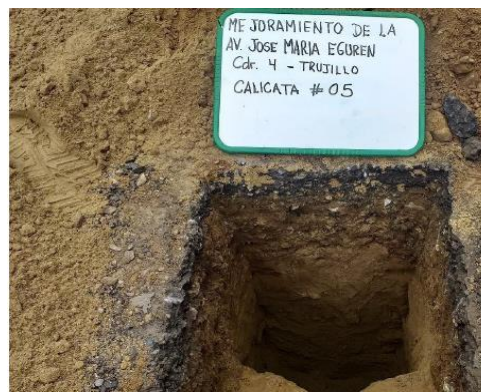
Para determinar los espesores actuales de las capas del pavimento se llevó a cabo la realización de 3 calicatas en la avenida José María Eguren, donde con el apoyo de un personal se realizó este ensayo y así medimos los espesores de cada una de las capas del paquete estructural, como también obtuvimos las muestras del suelo para poder realizar los estudios de suelos, registrando los datos en el la guía de observación 06, en el Anexo 07.

Figura 295. Calicata C-5

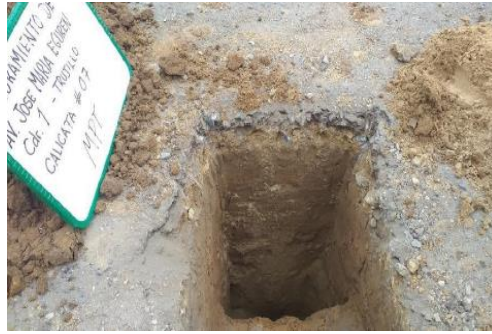
Figura 57. Calicata C-7

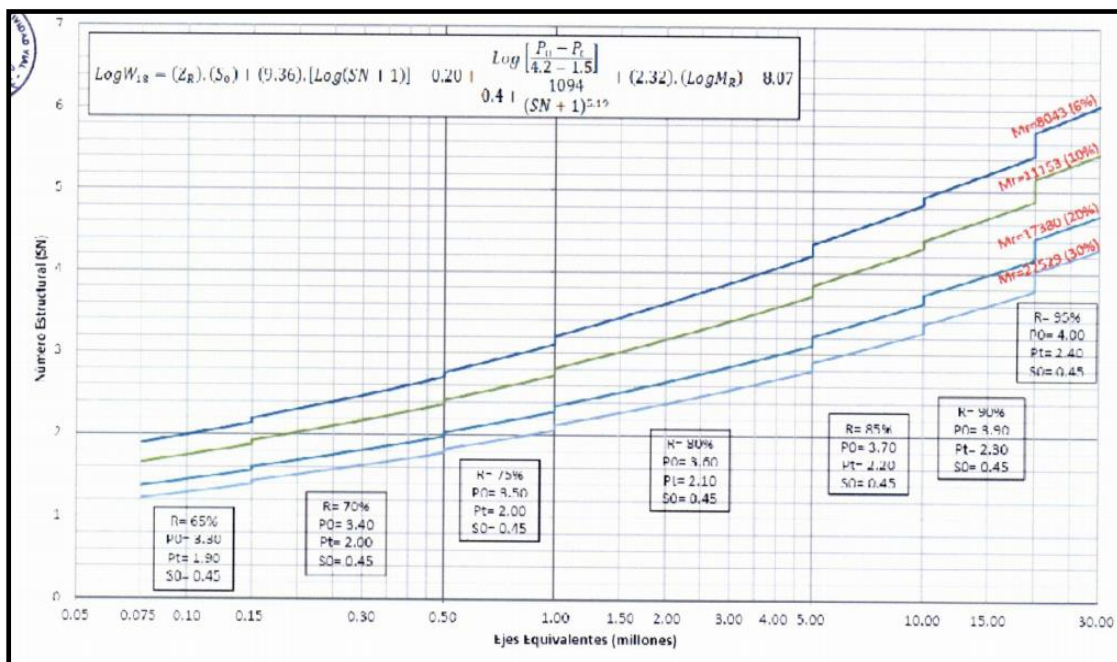
Para verificar este valor tenemos dos opciones, la primera es utilizando el ábaco que nos da el Manual de carreteras, suelos y pavimentos y la segunda opción es utilizando un software que contiene la ecuación AASHTO 93.

Figura 60. Ábaco para el cálculo del número estructural.
