UNIVERSIDAD CÉSAR VALLEJO

**Evaluación del Sistema de Agua Potable del Centro Poblado
Tejedores – Distrito Tambogrande – Provincia Piura – 2021**

TESIS PARA OBTENER EL TÍTULO PROFESIONAL DE:
INGENIERO CIVIL

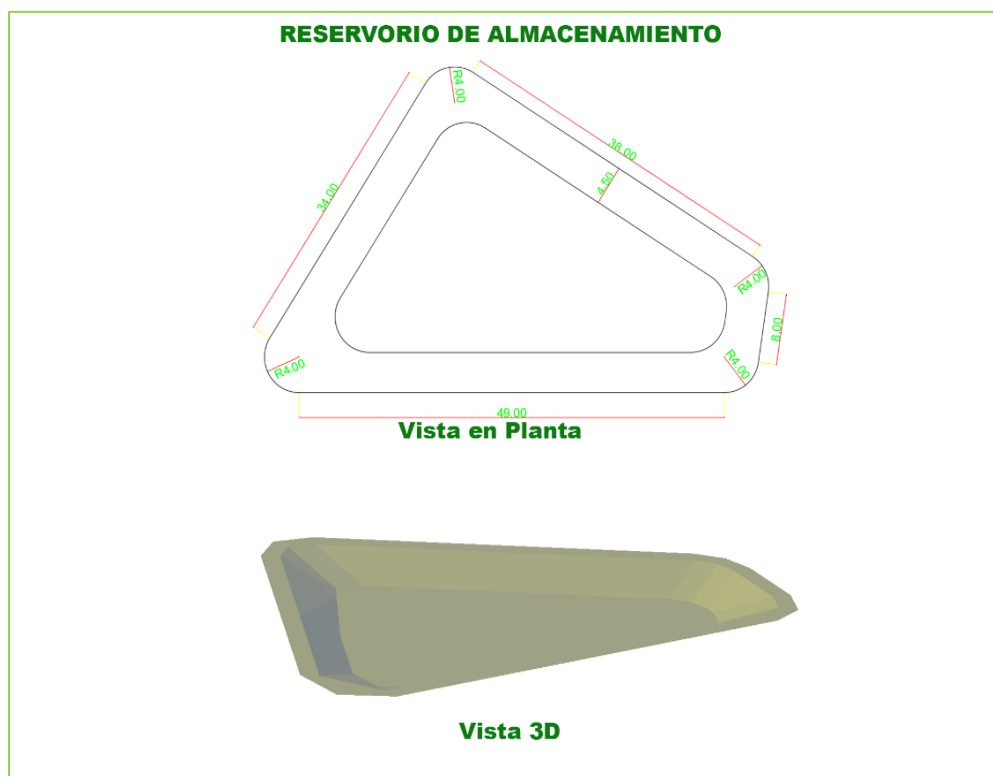
Figura N° 01. Dimensiones Reservoirio de almacenamiento

El reservorio de almacenamiento tiene una capacidad de 2700 m³ agua, está enterrado en la superficie de la tierra, revestido con geomembrana, es forma de un trapecio con bases de 8 m y 34 m con radio de esquinas de 4 m, y de largo 38 m y 49 m, teniendo como área de espejo de agua 1409 m² con una longitud de talud de 4.5 y una profundidad de 2.5 m. Se encontró en un estado regular, empero en la parte externa donde se encuentra la válvula de purga, la estructura se encuentra húmedo con filtraciones que forman pequeños riachuelos. Además se observó la presencia de peces, que evidencia que se encuentra flora marina debido a la colmatación de dicho reservorio y todo su perímetro se encontraba lleno de malezas.

INTERPRETANDO el volumen del reservorio de almacenamiento de agua cruda requerido para la población de los Caseríos que componen el sistema de agua potable en un periodo de diseño de 20 años, es de 3000 m³ (según criterio para el diseño de reservorios para cultivos), que se necesita para suplir la demanda para los 12 días de sequía del canal Tambogrande. Por lo que su capacidad actual que oferta es deficiente.

El reservorio de almacenamiento está cubierto por una geomembrana cuya capacidad es 2700 m³, se encuentra en un estado deficiente por presentar filtraciones de agua y además de que su volumen no supe los 3000 m³ que se necesitan para la temporada de sequía del canal Tambogrande.

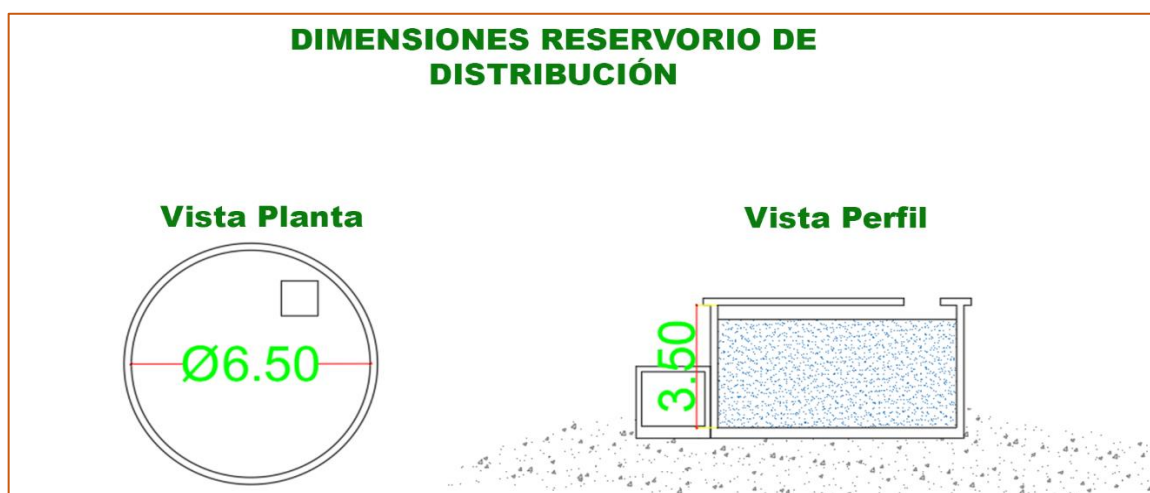
Figura N° 04. Dimensiones Reservoirio de Distribución

cualquier persona pueda manipularlo. Además presenta su estructura presenta grietas, con presencia de humedad y filtraciones de agua en la caseta de válvulas, encontrándose en un estado regular el estado de las válvulas. Su volumen de almacenamiento está dado por las siguientes dimensiones, donde se tiene diámetro 6.50 m y una altura efectiva de 3.50 m y 20 cm de altura libre para el rebose, dando un volumen de 100 m³

En la pared de la estructura obtuvo una resistencia de concreto de $f'c=178.50\text{kg/cm}^2$. La estructura se encuentra en regular estado, pero ya cuentan con patologías como, fisuras, filtraciones e indicios de corrosión de armadura, lo que demuestran que presente una baja resistencia a la compresión.

En el reservorio se encuentra en un estado deficiente presentando filtraciones de agua en sus válvulas, además no cuenta con perímetro de seguridad. Contiene un volumen de almacenamiento de 100 m³ recibido en 8 horas. El calculado es de 55m³ por lo que si satisface a la demanda de la población. El ensayo de esclerometría realizado en la pared del reservorio muestra una resistencia de 178.50 kg/cm² lo cual es inferior a la resistencia del diseño original. Por lo tanto, no cumple con la norma OS.030 del RNE.

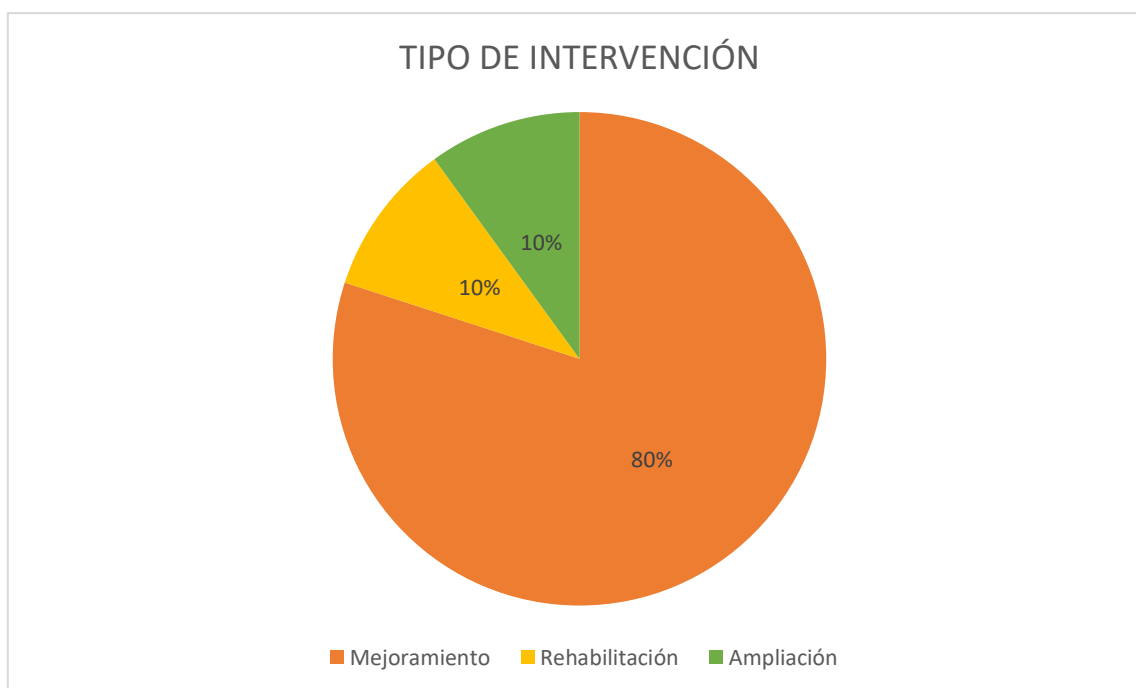
Figura N° 05. Tipo de Intervención

En la figura N° 5 nos da como resultado que la mayoría de elementos evaluados en el sistema de agua potable del Centro Poblado Tejedores requiere una intervención de tipo **Mejoramiento**, pues representa un 80 % del total de elementos, y con un 10 % cada uno del tipo de intervención de rehabilitación y ampliación. Empero se pueden realizar propuestas separadas por tipo de intervención para poder abarcar su totalidad del proyecto.

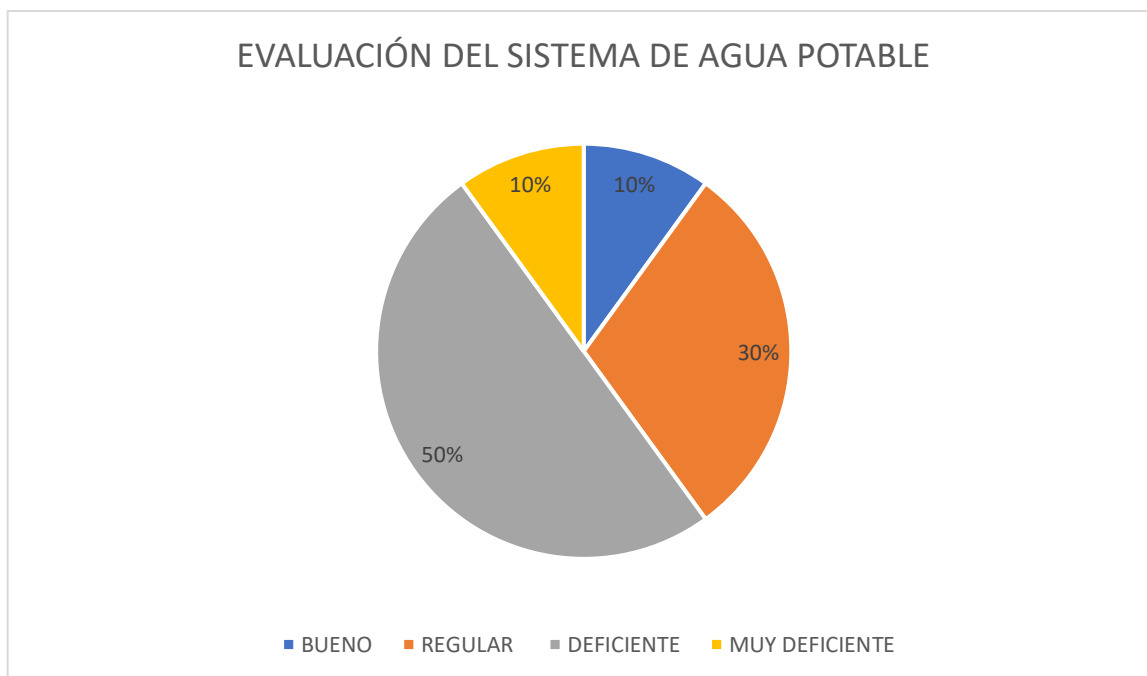
Figura N° 06. Evaluación del Sistema de agua potable

La evaluación en general del sistema de agua potable muestra que su estado de operabilidad se encuentra en un nivel deficiente, pues el 50 % de sus elementos evaluados arrojan resultado deficiente, además de un 30 % con serviciabilidad regular, y 10 % de para un estado de serviciabilidad bueno y también muy deficiente.

- Con respecto al objetivo general los resultados obtenidos nos dan que dicho sistema de agua potable se encuentra en forma deficiente, ya que su 80 % (Figura 6) de elementos evaluados presenta deficiencias considerables. Pues el autor Alberca (2019) en su estudio *Mejoramiento del sistema integral de agua potable para los sectores de aradas de Chonta, Lanche y Naranjo – Montero – Ayabaca – Piura*. Donde obtuvo que al realizar la evaluación le permitió plantear la mejor solución al problema y optimizar costos de intervención. Es así pues que en nuestra investigación la evaluación demostró su estado de operabilidad y plantear la mejor propuesta para el problema encontrado. Pues Concha y Guillen (2014) nos

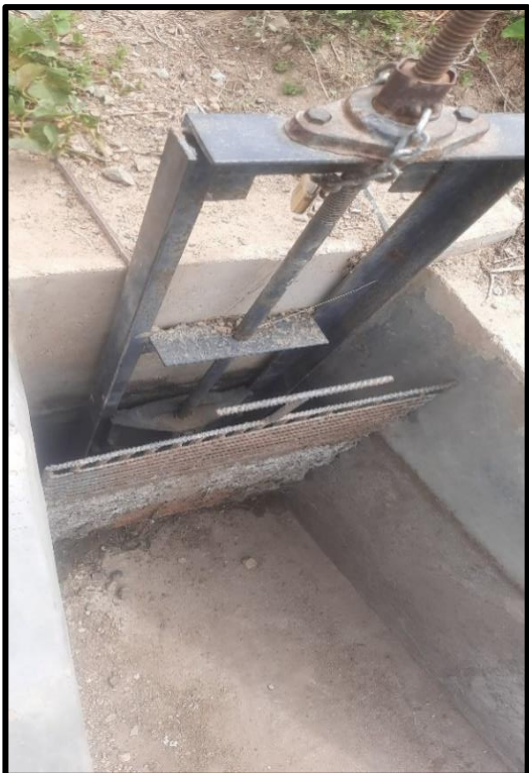
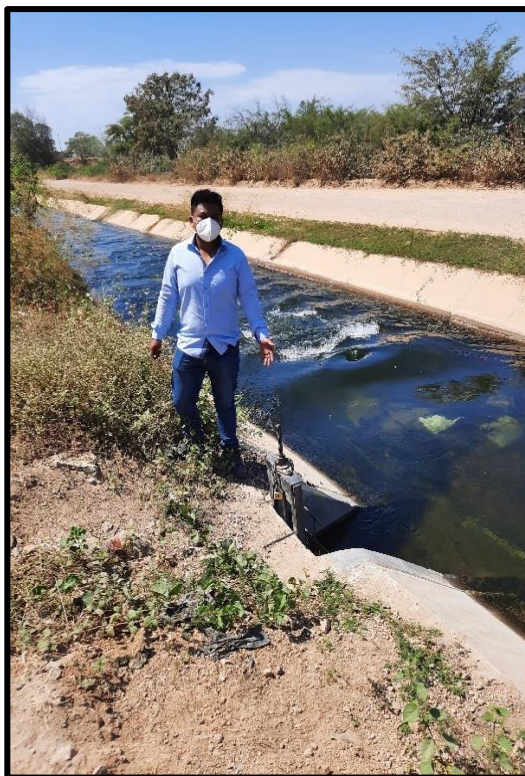
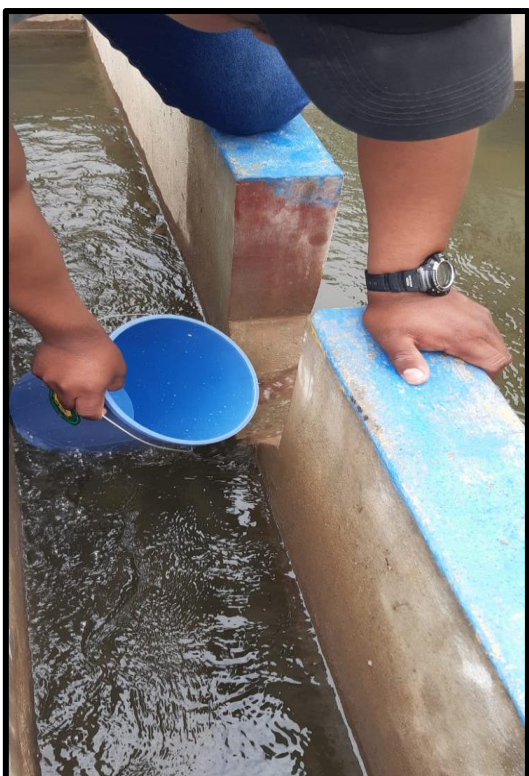
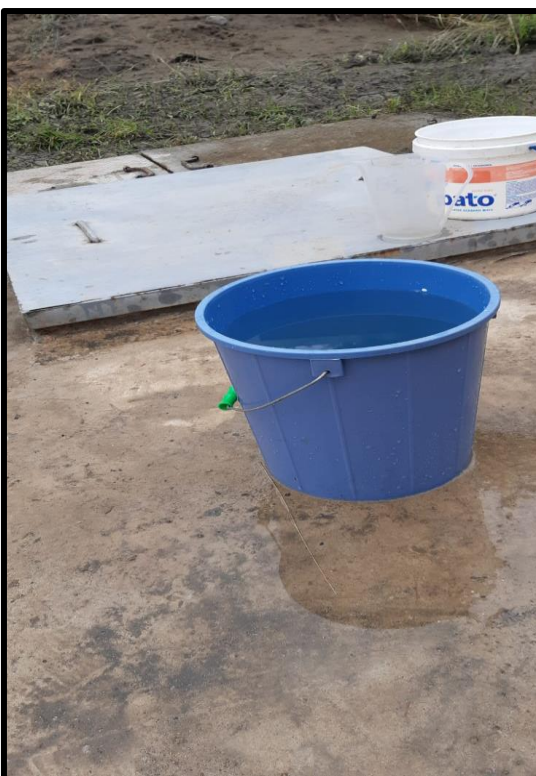
Fotografía N° 01: Captación Lateral,

La Rejilla de Protección (Retención) de Solidos Flotantes se encuentra en mal estado y expuesta a la corrosión.
 Expuesta la compuerta a manipulación de terceros.
 No cumple con Norma OS. 010 - Cerco perimetrico.

compuerta. Ubicada en el canal Tambogrande.

En la tabla N° 03 apreciamos que la captación presenta una estructura deficiente y no protegida. Pues se apreció que no cuenta con una operación de mantenimiento adecuada, y al ser el agua obtenida de un canal de irrigación es captada mediante una compuerta lateral con una rejilla simple, la cual se encuentra a la intemperie sin alguna estructura de protección.

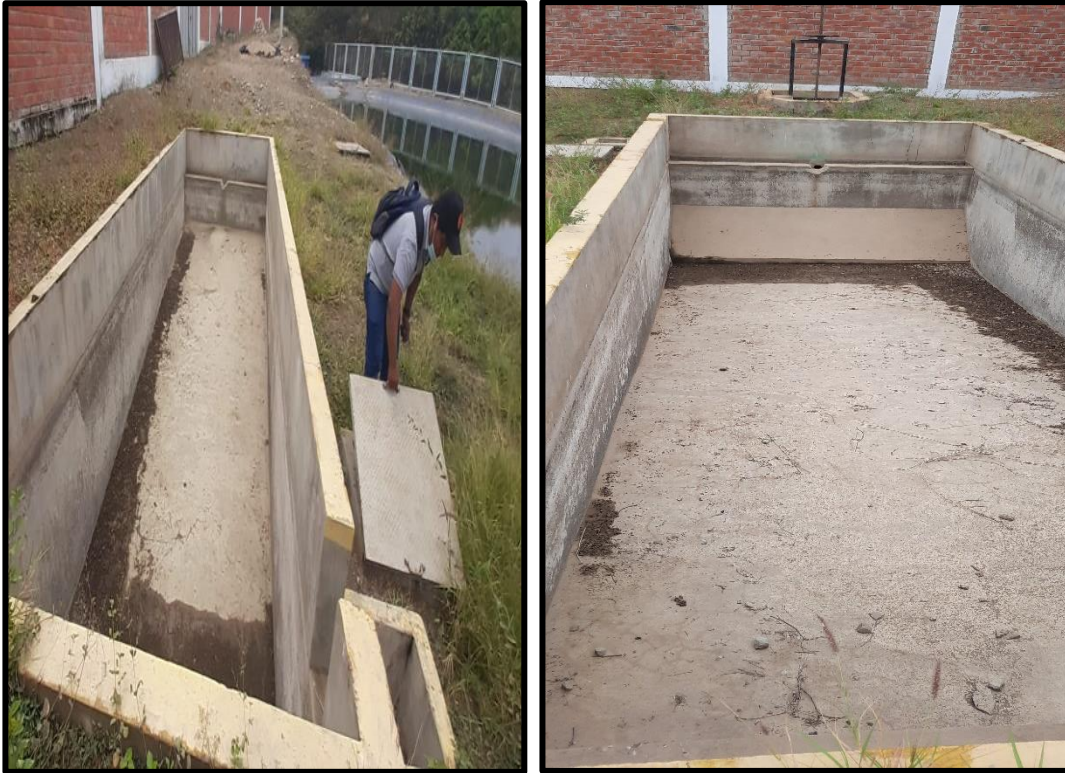
Fotografía N° 07: Sedimentador en Desuso.

PTAP	<ul style="list-style-type: none"> • Filtraciones de agua. • Sedimentador inoperativo. • Su estructura se encuentra cubierta de malezas. 	Mejorar el servicio de la PTAP. Recuperar el funcionamiento del sedimentador.	Deficiente	Mejoramiento
Estación de Bombeo	<ul style="list-style-type: none"> • El sistema de bombeo no funciona correctamente. • Ineficiencias según norma. 	Recuperar las características funcionales del sistema de bombeo.	Regular	Mejoramiento
Línea Impulsión	<ul style="list-style-type: none"> • Tramos expuestos a la superficie. • Diámetro no suficiente. 	Mejorar la línea de impulsión existente	Deficiente	Mejoramiento
Tanque de Distribución	<ul style="list-style-type: none"> • Debilitamiento de resistencia de la estructura. • Perdida de agua por filtraciones • No cuenta con perímetro de seguridad. 	Mejorar el servicio del tanque de almacenamiento. Instalación de cerco perimétrico en tanque de distribución.	Deficiente	Mejoramiento

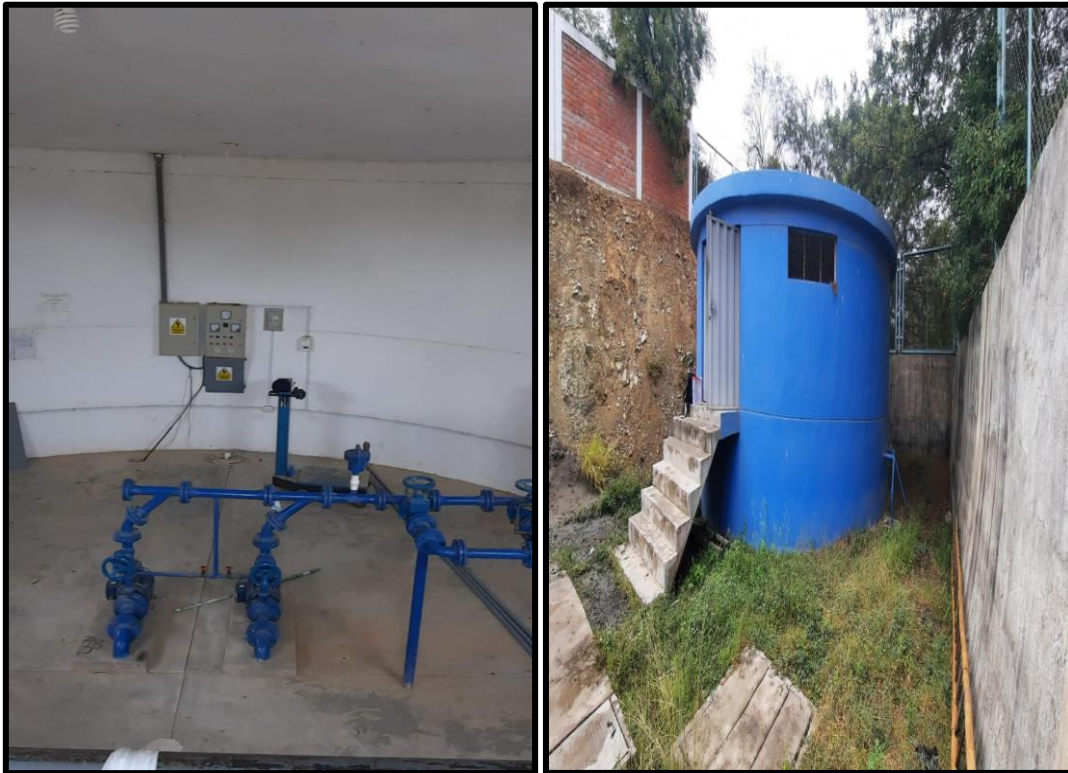
Fotografía N° 11: Estación de bombeo.

La estación de bombeo se encuentra dentro del cerco perimétrico de la PTAP, es una estructura de concreto armado de forma circular, tiene un perímetro de 28.3m, se encuentra en un espacio libre y disponibilidad inmediata como lo dice la norma OS. 040, pero no cuenta con señalización adecuada y sin presencia de extintores contra incendios. Contiene dos bombas de las cuales solo una funciona correctamente. Las bombas trabajan con energía trifásica, de 8.6 Hp con diámetro de succión de 2 1/2" y diámetro de descarga de 1 1/2". La estructura tiene fisuras y presenta indicios de corrosión. En este lugar es donde se produce la desinfección con cloro el agua.

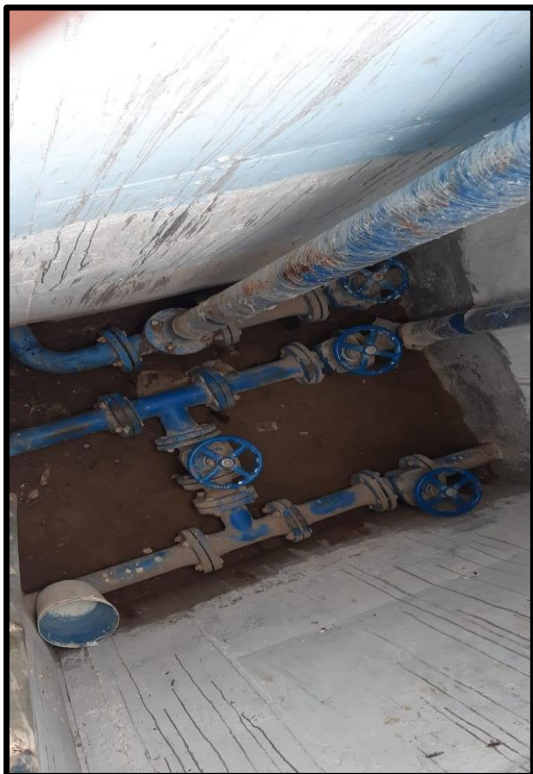
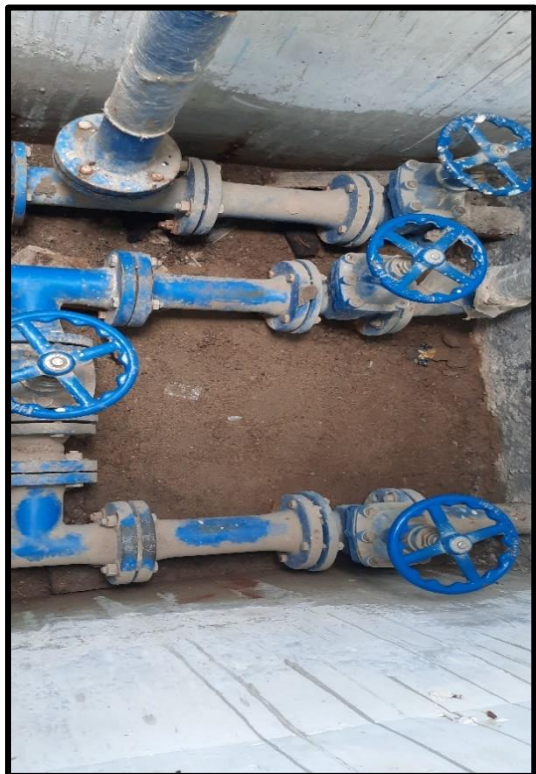
Fotografía N° 18: Humedad en caja de válvulas de Reservorio

este reservorio cuenta con accesorios como: válvulas de entrada, de limpia, de salida tal como se muestran en la tabla N° 21, encontrándose en un estado regular las válvulas. Además, ya viene presentando fisuras y grietas y no presenta perímetro de seguridad por lo que no cumple con los estándares de la norma OS.030. en la tabla N° 22 se demuestra que el volumen del reservorio existente satisface el volumen que se requiere para así satisfacer la demanda actual del servicio, pues se requiere un volumen de regulación de 55 m³, teniendo como volumen existente del reservorio a uno de 100 m³. Para obtener datos más exactos sobre el estado el reservorio se realizó el ensayo de esclerometría en la pared de la estructura cuyos resultados están en la tabla N° 23, teniendo en cuenta que la estructura se realizó con un diseño de resistencia a la compresión de $F'c=280 \text{ kg/cm}^2$. Obteniéndose como resultado una resistencia a la compresión de $F'c=178.50\text{kg/cm}^2$. Por lo que la estructura se encuentra en un regular estado, pero ya cuentan con indicios de fisuras, filtraciones y corrosión de armadura

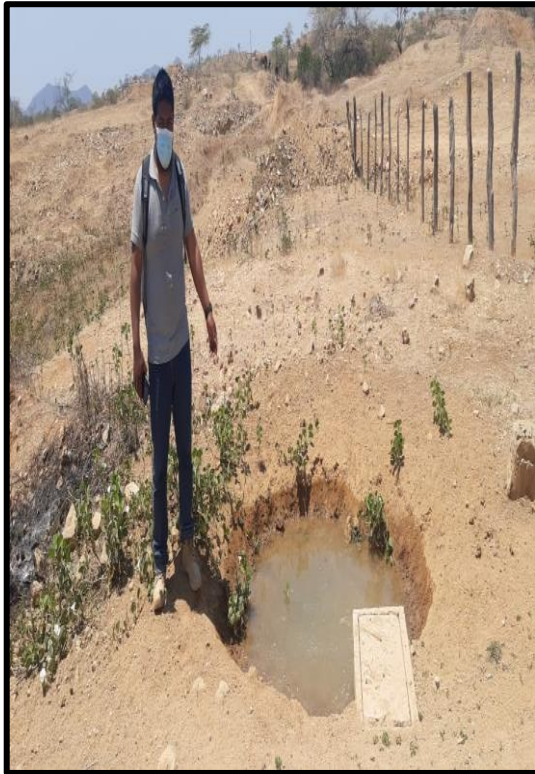
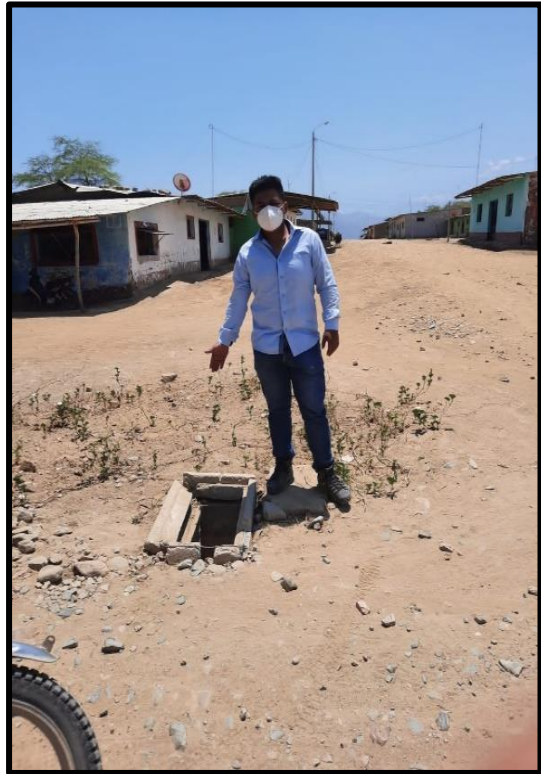
Fotografía N° 19: Problemas en la red de aducción

La línea de aducción es de tubería de PVC con 10 de antigüedad, empieza con un diámetro de 4" y a medida que pasa por los caseríos que va a abastecer se reduce a 3", cuenta con válvulas de compuerta que dan a las redes de distribución, las cuales se encuentran en un estado inoperativo ya que presentan fuga de agua. Y los buzones que contienen las válvulas de aire y de purga respectivamente se encuentran en un estado deficiente que podría afectar el funcionamiento de las mismas, ya que muchos buzones no tienen su tapa y en pase con quebradas la línea de aducción se encuentra expuesta a que tanto como en épocas de lluvias o en temporada de sequía puedan quebrarse interrumpiendo el servicio.

- Presenta fugas en las válvulas compuerta
- Empieza con 4" y a medida que cruza los coeren y termina en 3" (no dor)
- Expuestos en quebrados.

Línea de Aducción	<ul style="list-style-type: none"> • Válvulas en mal estado, presentan fugas 	Mejorar los accesorios de la línea aducción.	Regular	Mejoramiento
Red de Distribución	<ul style="list-style-type: none"> • Se encuentran en regular estado operándose con fallas en algunas oportunidades. • Nuevas instalaciones. 	Mejora de las redes de distribución existente. Instalación de nuevos tramos en la red de distribución.	Regular	Ampliación
