UNIVERSIDAD CÉSAR VALLEJO

“Evaluación del desempeño sísmico de una vivienda con interacción pórtico y muro de albañilería en el distrito de Huayllay - Pasco”

TESIS PARA OBTENER EL TÍTULO PROFESIONAL DE:
INGENIERO CIVIL

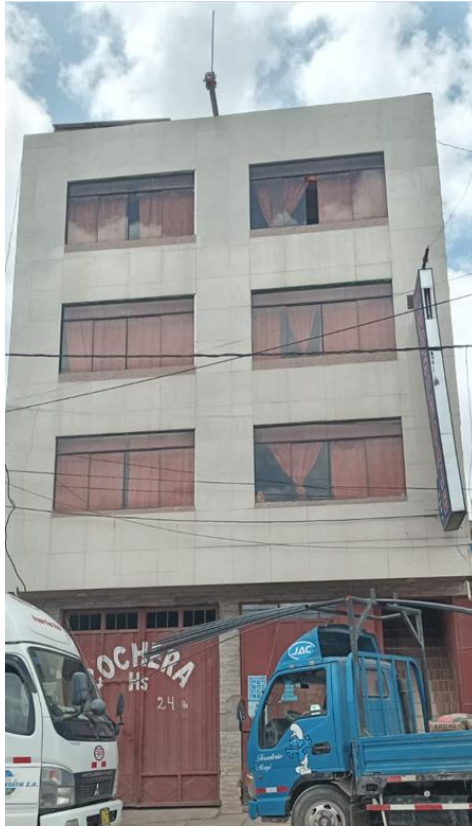
Figura 1. Se muestra la vivienda señalada en la realidad problemática. Fuente (elaboración propia).

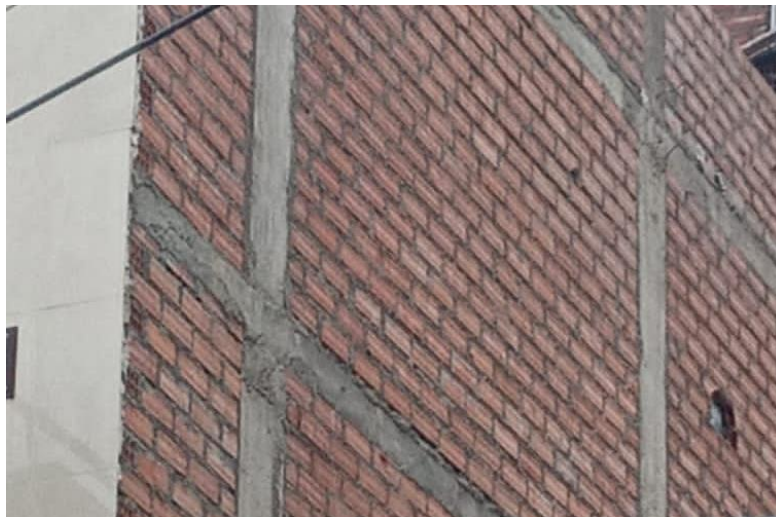
Figura 2. Se muestra los muros portantes a base de ladrillo panderetas. Fuente (elaboración propia).

de ladrillos tubulares o común mente conocido como ladrillos panderetas, El ladrillo tubular no satisface los requisitos que rigen las normativas peruanas en el uso de muros portantes, ya que esta tiene una relación de vacíos de 52% y la norma E.070 permite no mayor a un 30% de tal modo que sus longitudes internas y externas son ligeramente menores que los de un ladrillo macizo o sus similares para muros portantes. (Zalinas y Lazaro, 2007, p.12). Así mismo estas estructuras se encuentran sobre suelos que tienen un gran contenido de nivel freático haciéndolo en algunos casos inestables esto a causa de las lagunas y puquiales que se encuentra a su alrededor El nivel de napa freática es un punto geométrico donde se posee una presión similar a la atmosfera. Al momento de realizar el análisis y diseño de las cimentaciones, tenemos que considerar el suelo como si estuviera saturado y tomando condiciones más desfavorables posibles. (Mora, 2015, p.22).

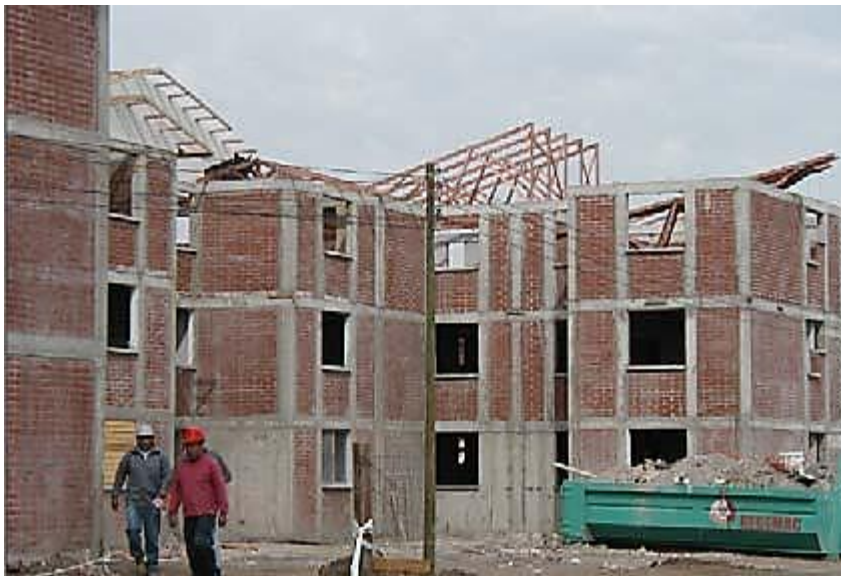
Figura 3. Muros de albañilería confinada. Fuente (San Bartolome, 2019).

Para San Bartolome (2019), la albañilería se define como al cuerpo que esta o se encuentra normalmente bordeado en sus cuatro lados por elementos estructurales reforzados como viga y columna excepto en las cimentaciones que en algunos casos pueden ser de concreto ciclópeo, y en el proceso constructivo primero se construyen los muros para posteriormente ser vaciado las vigas y columnas (p. 20).

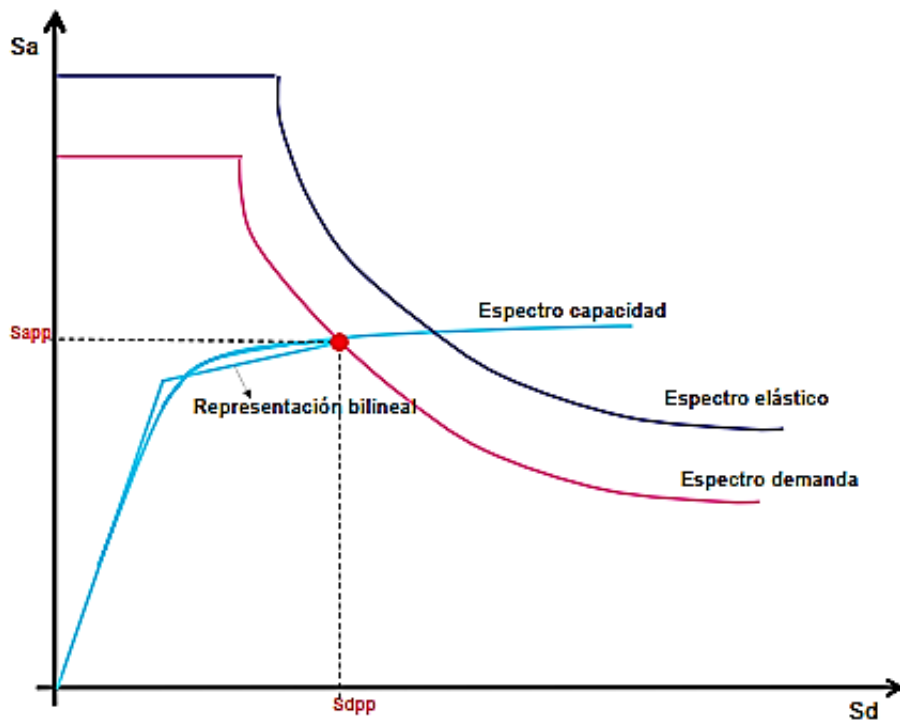
Figura 4. Se muestra el punto de desempeño formado por el espectro de capacidad y demanda, fuente (Moreno,2016).

Al intersectar el espectro de demanda y el espectro de capacidad se puede llegar a obtener los valores máximos que se generan en la estructura, esto ocurre generalmente en el punto en la confluencia de los espectros. Tal punto de intersección es conocido con el nombre de punto de desempeño de la estructura o también llamado como performance point. Este punto de desempeño nos muestra los valores del desplazamiento máximo de la superestructura que a principios son los esperados de acuerdo a la demanda del sismo. (Moreno, 2016, p.101).

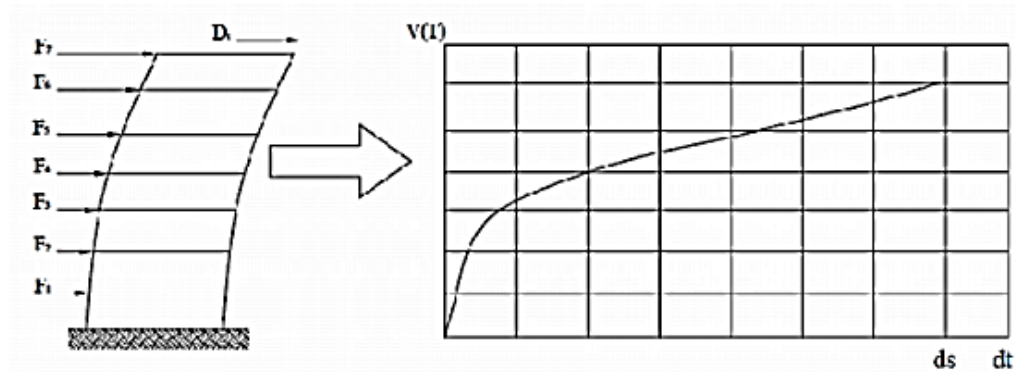
Figura 5. Se muestra el esquema de la metodología Pushover, fuente (Portillo, Rodríguez y Martínez, 2011).

Con la implementación de esta metodología se podrá apreciar el proceso del agrietamiento, rotulas plásticas generando fallas en las componentes de la estructura, de tal modo que esta estructura llegue a su desplazamiento esperado o que la estructura colapse. (Portillo, Rodríguez y Martínez, 2011, p.25).

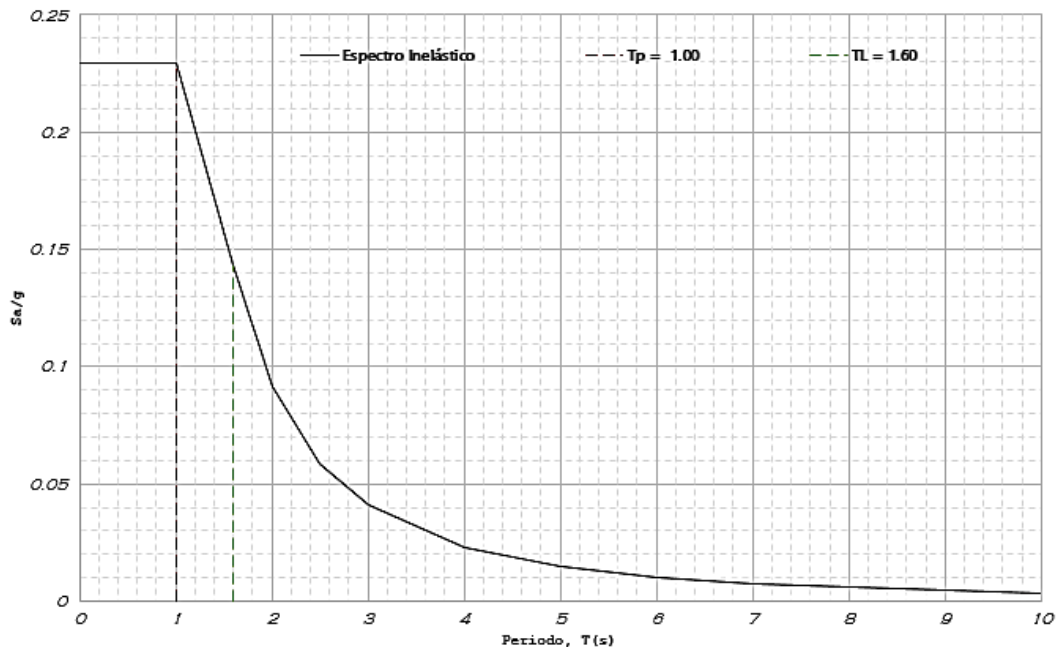
Figura 6. Se muestra el espectro de diseño, fuente (Elaborado por el investigador).

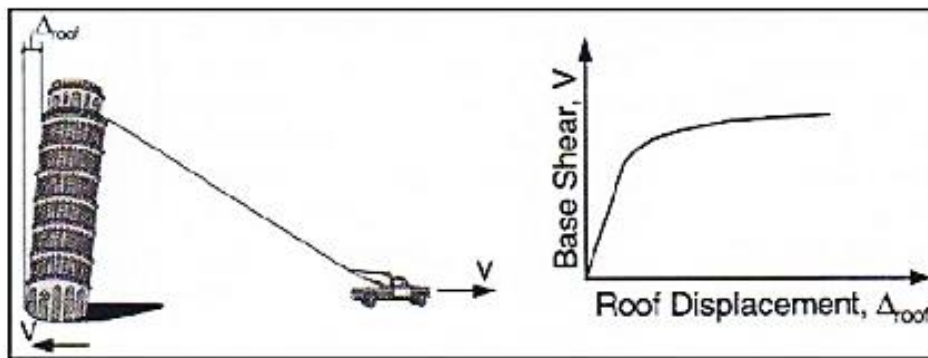
Figura 7. Se presenta la definición de C.C, fuente (ATC – 40).

La curva de capacidad se forma a partir del primer modo, considerando que este es el predominante en todo el modelo estructural. Por general este proceso es válido para edificios con un periodo fundamental de vibración $T \leq 1$ seg. En los casos se tenga edificios con mayor flexibilidad y cuyo periodo fundamental de vibración es mayor de 1seg, el proceso de análisis considera los modos de la estructura más altos. (ATC – 40, 1996).

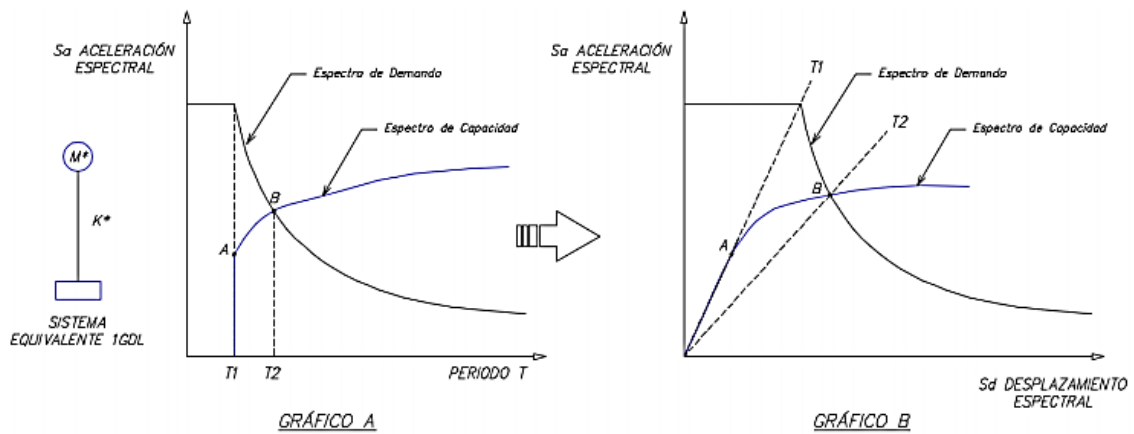
Figura 9. Se presenta la conversión del espectro de respuesta, fuente (Purca, 2015).

Para hacer el uso de la metodología del espectro de capacidad nace la necesidad que también se tiene que hacer una conversión del espectro de aceleración (Sa-T), a un espectro de aceleración desplazamiento (Sa-Sd). (Purca, 2015, p.1).

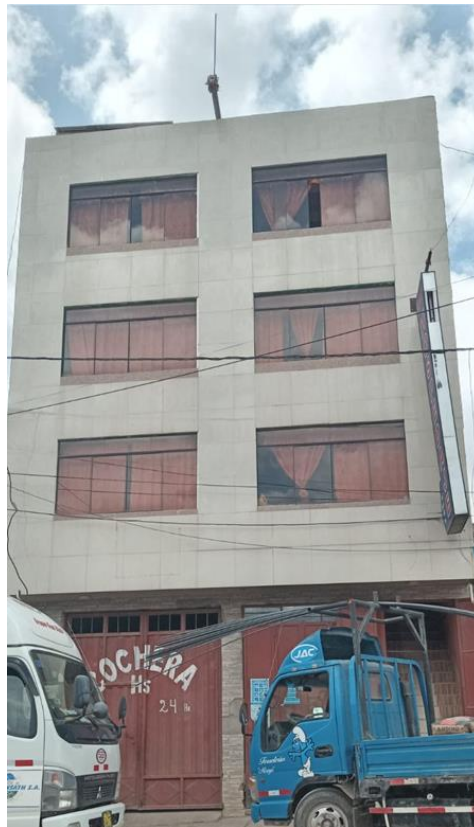
Figura 15. Se muestra la vivienda de 4 niveles. Fuente (elaboración propia).

La estructura planteada para este estudio está conformada por cuatro niveles de las cuales cada piso cuenta con baño propio así mismo, una cocina, dos dormitorios excepto el primer piso que solo cuenta con un piso, una sala así mismo el primer piso cuenta con una cochera.

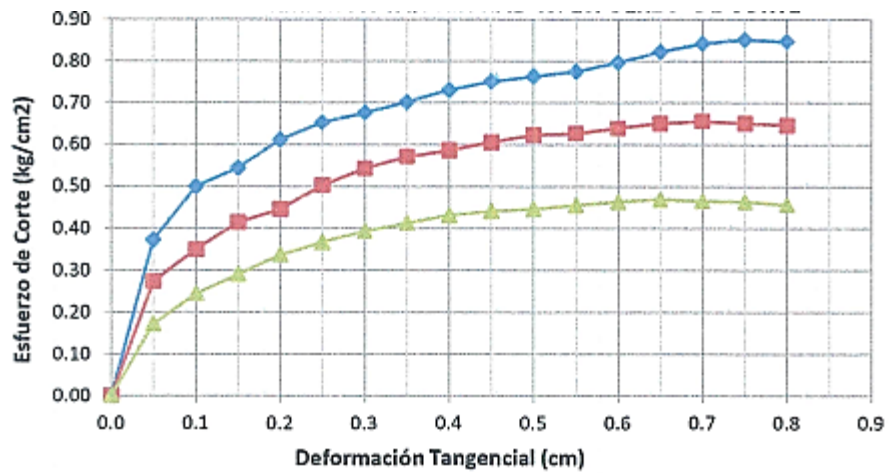
Gráfica N° 1. Deformación tangencial vs. Esfuerzo de corte, c1.

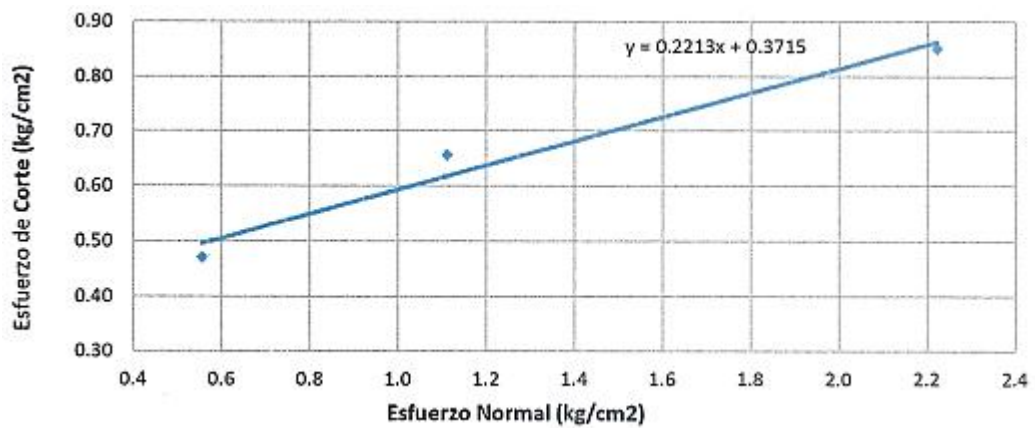
Gráfica N° 2. Esfuerzo normal vs. Esfuerzo de corte, c1.

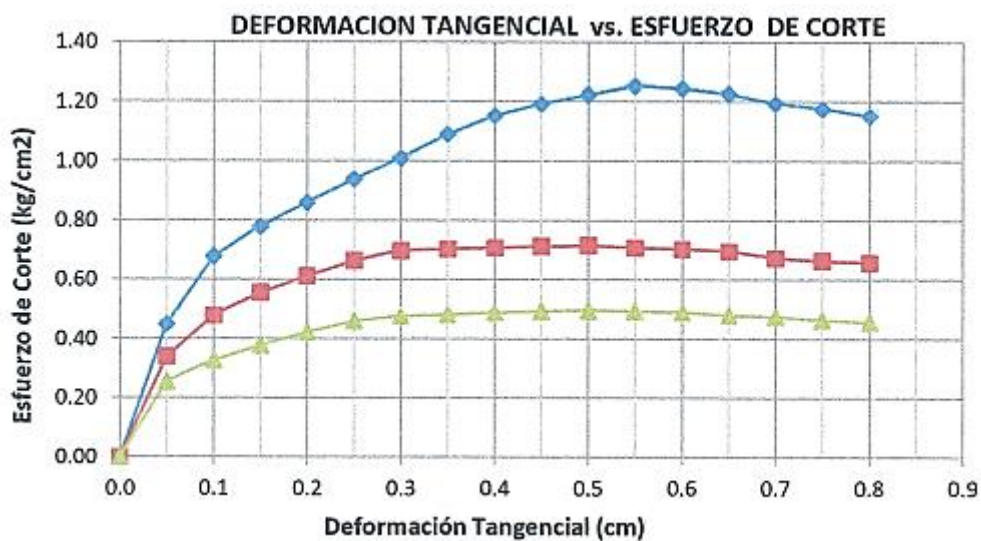
Gráfica N° 3. Deformación tangencial vs. Esfuerzo de corte, c2.

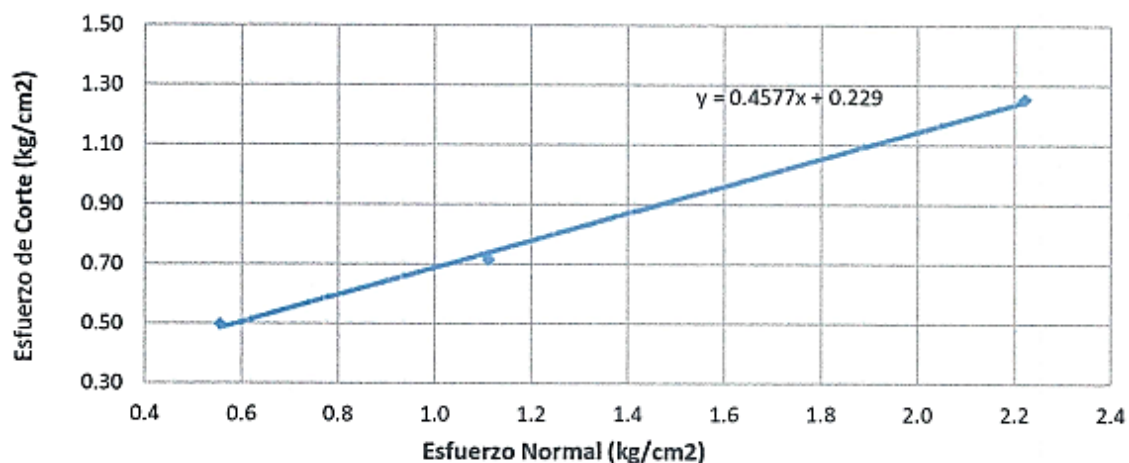
Gráfica N° 4. Esfuerzo normal vs. Esfuerzo de corte, c2.

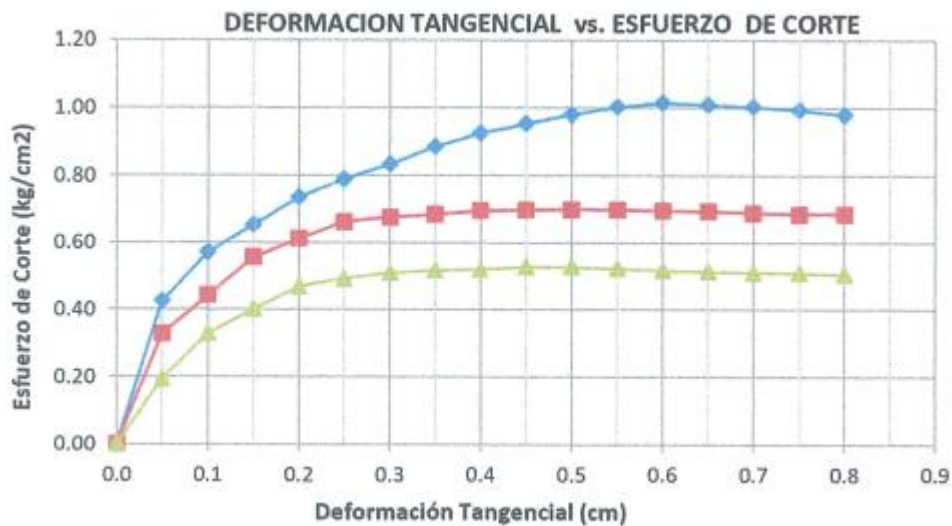
Gráfica N° 5. Deformación tangencial vs. Esfuerzo de corte, c3.

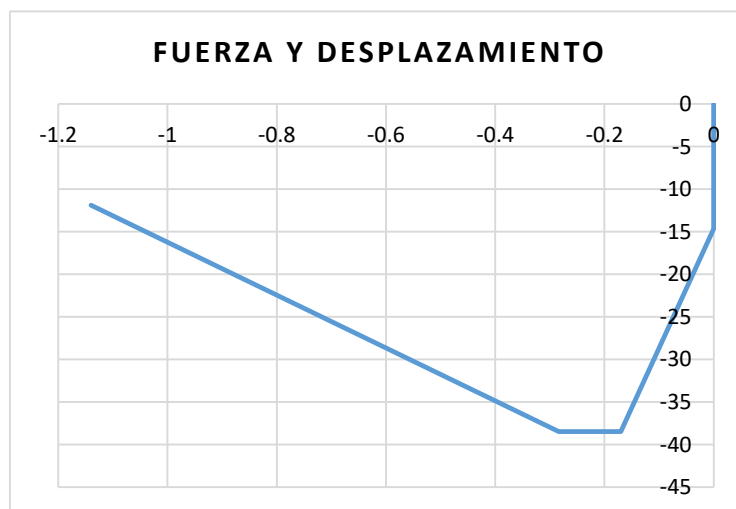
Gráfica N° 7. Fuerza y deformación del muro del primer nivel.

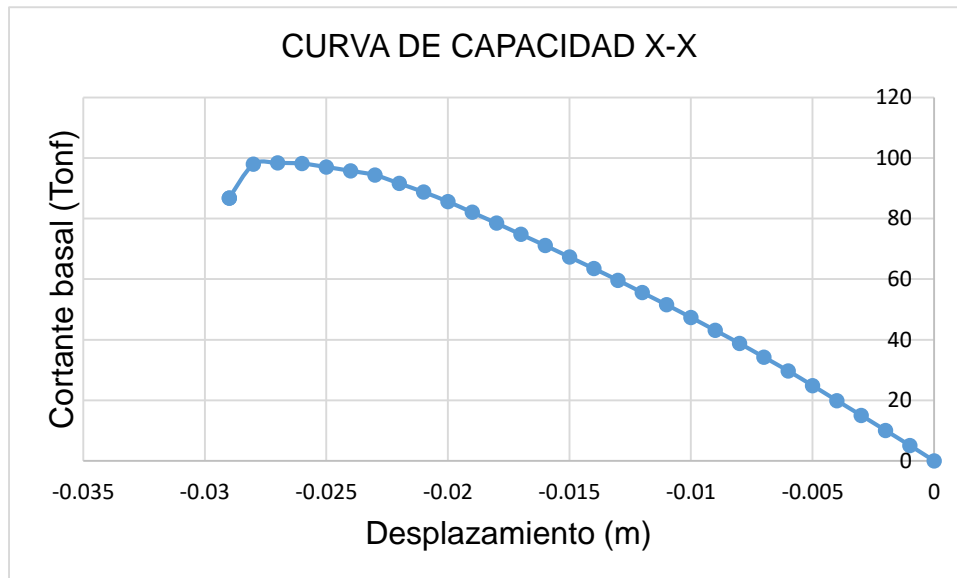
Gráfica N° 11. Se muestra la curva de capacidad para el sentido x-x.

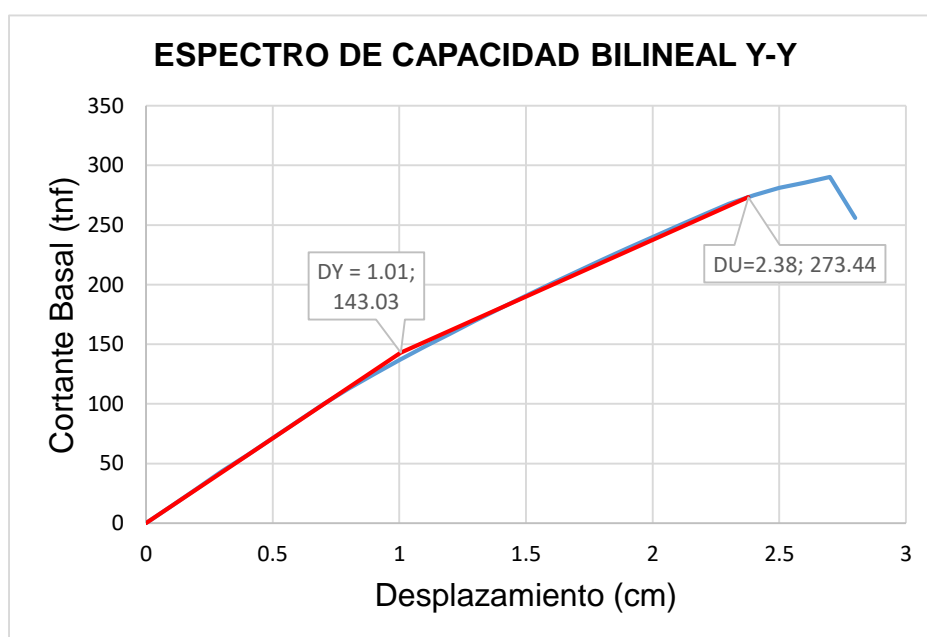
Gráfica N° 14. Se puede observar la curva de capacidad con la recta bilineal Y-Y.

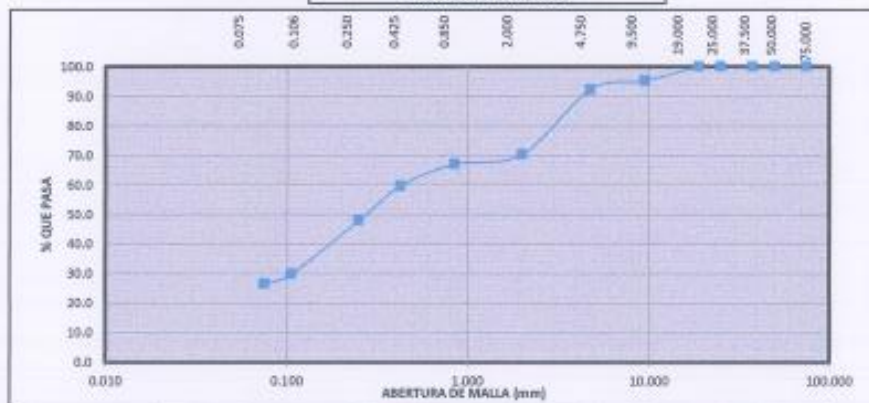
CURVA GRANULOMÉTRICA

FINO	25.46%	ARENA	65.80%	GRAVA	7.66%
------	--------	-------	--------	-------	-------
