Estabilización del Recrecimiento en Presa de Relaves Utilizando
Materiales de Conformación Según Especificaciones Técnicas en B3
– B2.5 - Antauta – Puno - 2021

TESIS PARA OBTENER EL TÍTULO PROFESIONAL DE:

INGENIERO CIVIL

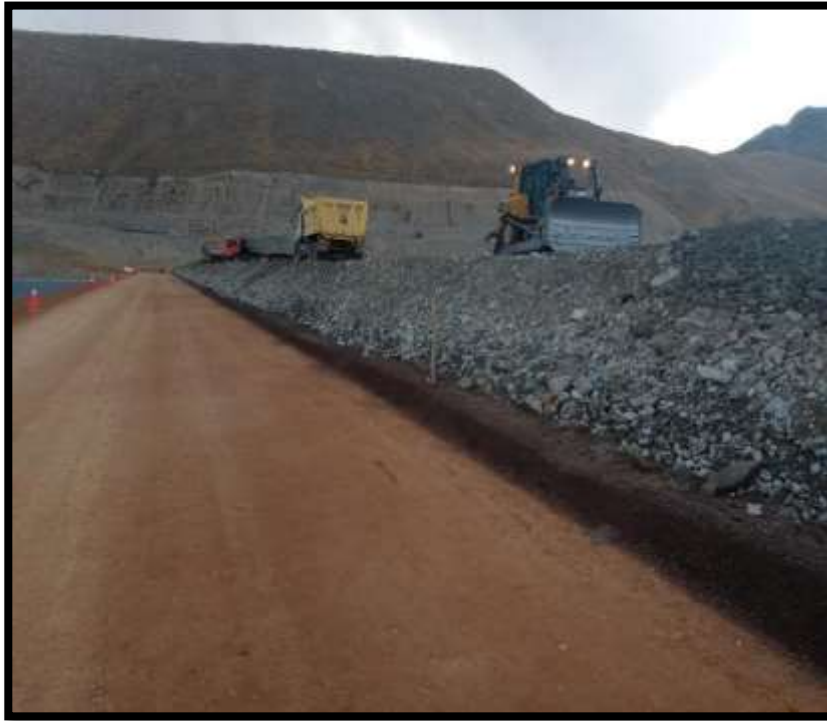
Figura 4: Vista del dique el cual está llegando a su máxima capacidad

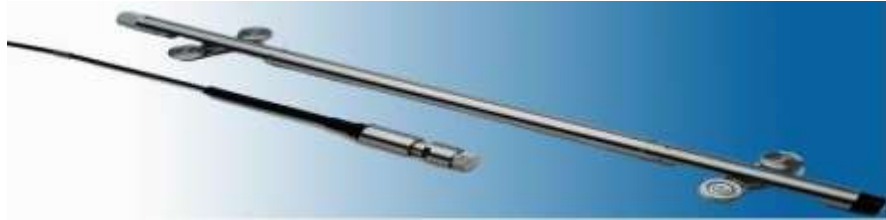
Figura 5. Sonda inclinométrica

Esta sonda está diseñada y es compatible, para ser usada en todas las tuberías inclinométricas estándar, desde 48 mm hasta el diámetro máximo de 89 mm (3,5 pulgadas), La sonda Digitilt AT responde rápidamente. Sus ruedas de corta longitud y alta calidad proporcionan un seguimiento confiable a través de curvas cerradas.

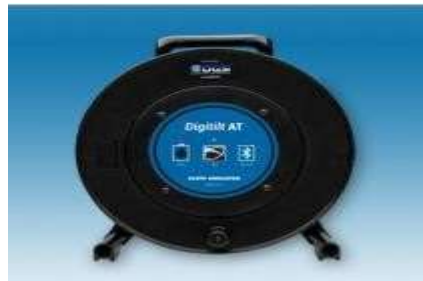
Figura 6: Cable de sonda inclinométrica.

El carrete de comunicación inalámbrica Bluetooth proporciona 40 horas de funcionamiento con una sola carga. Los controles incluyen un interruptor de encendido / apagado con temporizador de apagado automático y LED para alimentación, estado de carga y conexión Bluetooth.

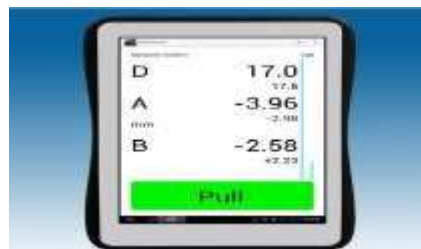
Figura 7: Tablet de recolección de datos de inclinómetro

Es una computadora portátil donde se almacenan las lecturas del proceso de medición posterior a la instalación de las tuberías inclinométricas; en ella se pueden adquirir datos y generar gráficos y reportes, es resistente, portátil y fácil de usar.

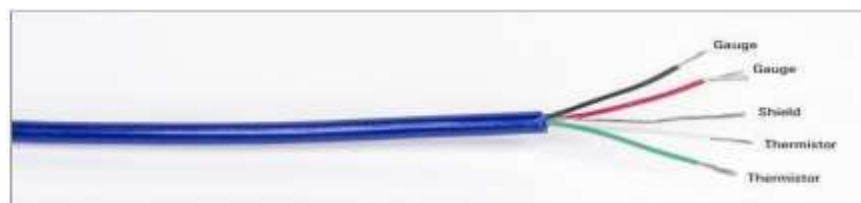
Figura 8: Cable de cuerda vibrante

- Números de conductores: 4.
- Aislamiento de conductores: polipropileno de alta densidad.
- Blindaje: Poliéster de aluminio con cable de drenaje, cobre estañado 24 AWG.
- Rango de temperatura: $-20\text{ }^{\circ}\text{C}$ a $+80\text{ }^{\circ}\text{C}$

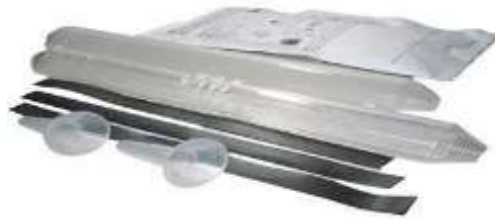
Figura 9: Empalme recto 82-A1N

La unión aislada con resina 82-A1N está diseñada para aislar y sellar uniones de cables monopolares sin pantalla y cables multiconductores, soporta condiciones extremas. Sistema de comunicación inalámbrica.

- Material de empalme: Epoxi
- Diámetro exterior máximo del aislamiento del cable: 0.265”.
- Incluye: Cuerpo principal, Boquilla de vertido, Resina.

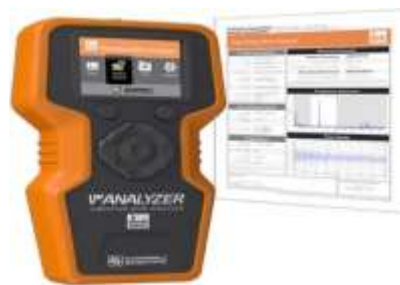
Figura 10: Analizador espectral de cuerda vibrante

El analizador de alambre vibrante (VWA) utiliza la tecnología patentada VSPECT™ para las mediciones de alambre vibratorio más confiables disponibles. El VWA convierte las mediciones en unidades de ingeniería, genera un informe PDF imprimible y guarda un archivo de resumen CSV. La pantalla gráfica permite la confirmación de la salida y operación del sensor. La tecnología VSPECT™ elimina la interferencia de ruido disruptivo y proporciona diagnósticos del sensor para la mejor medición posible. La inmunidad al ruido VSPECT™ permite que los medidores que de otro modo serían ilegibles sean evaluados con confianza.

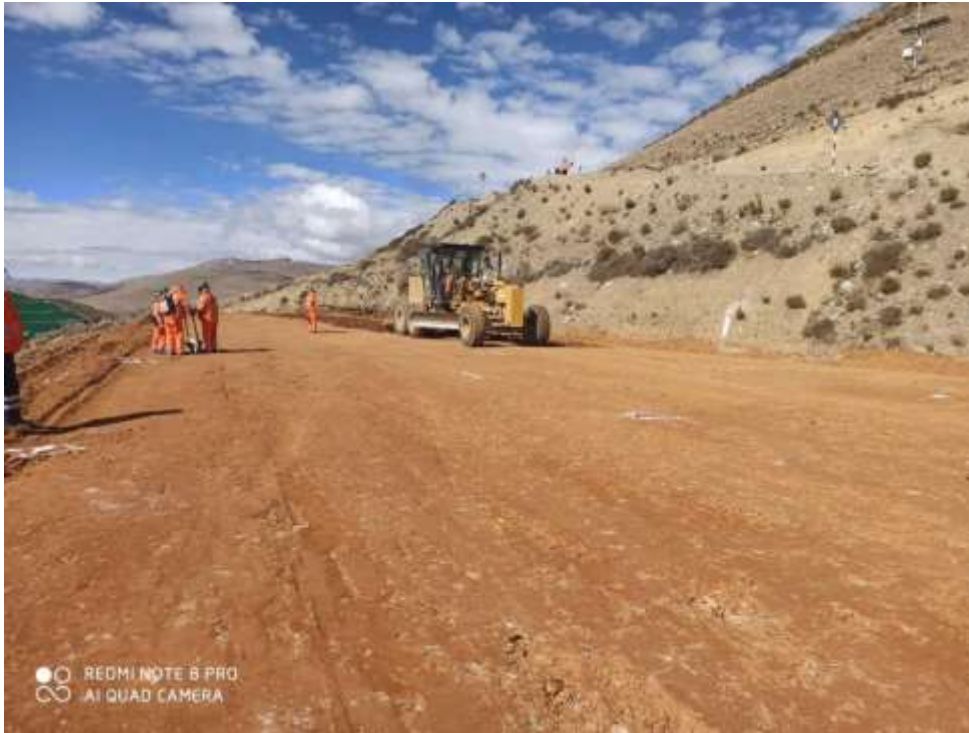
Colocación del material por capas en el dique

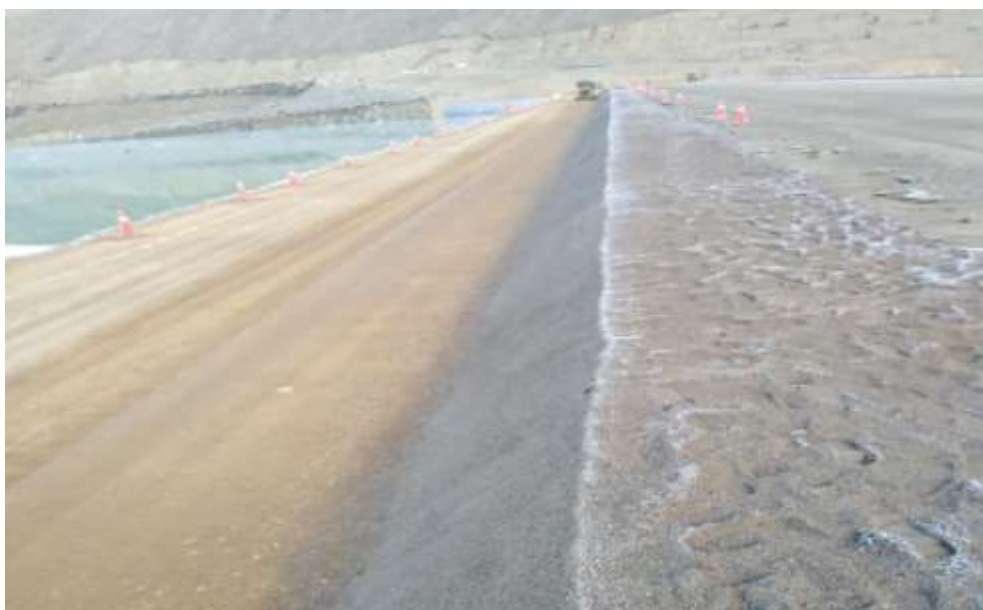
Colocación del material filtro dren

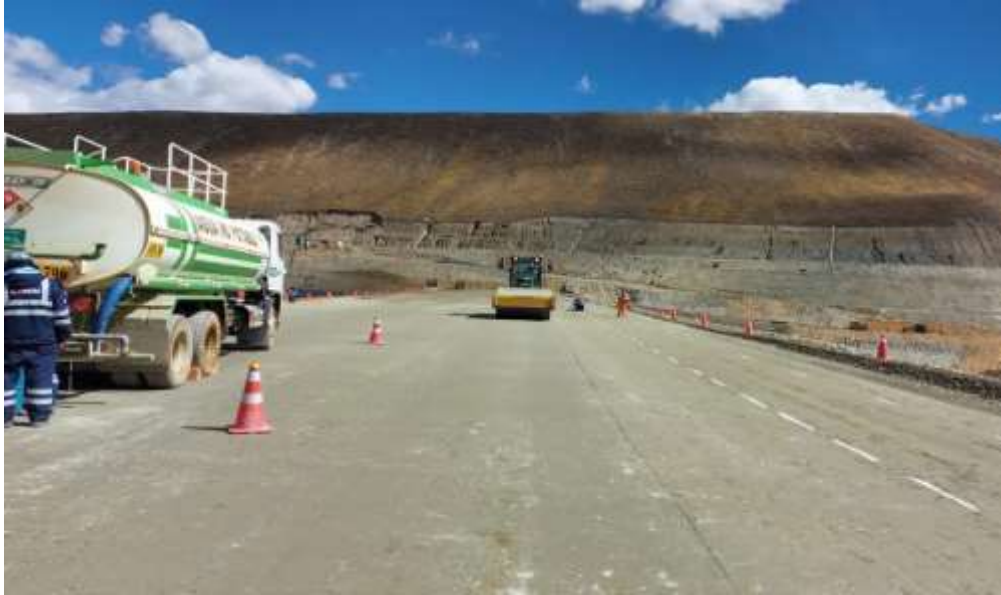
Compactación de las capas con rodillo vibratorio en el Dique

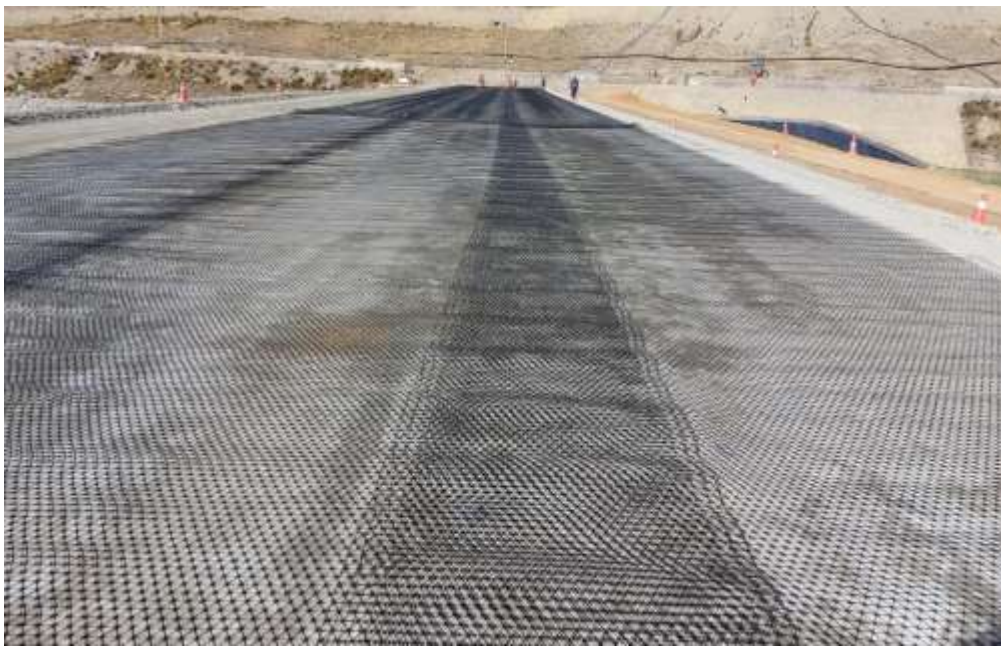
Colocación de Geomalla Triaxial

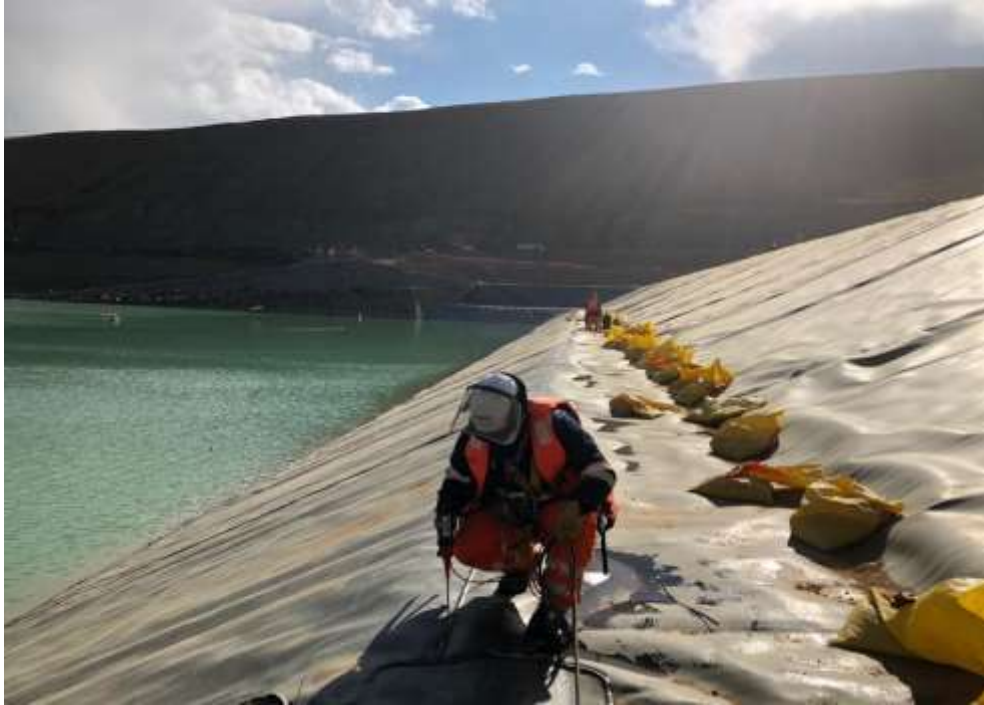
Colocación de Geomembrana

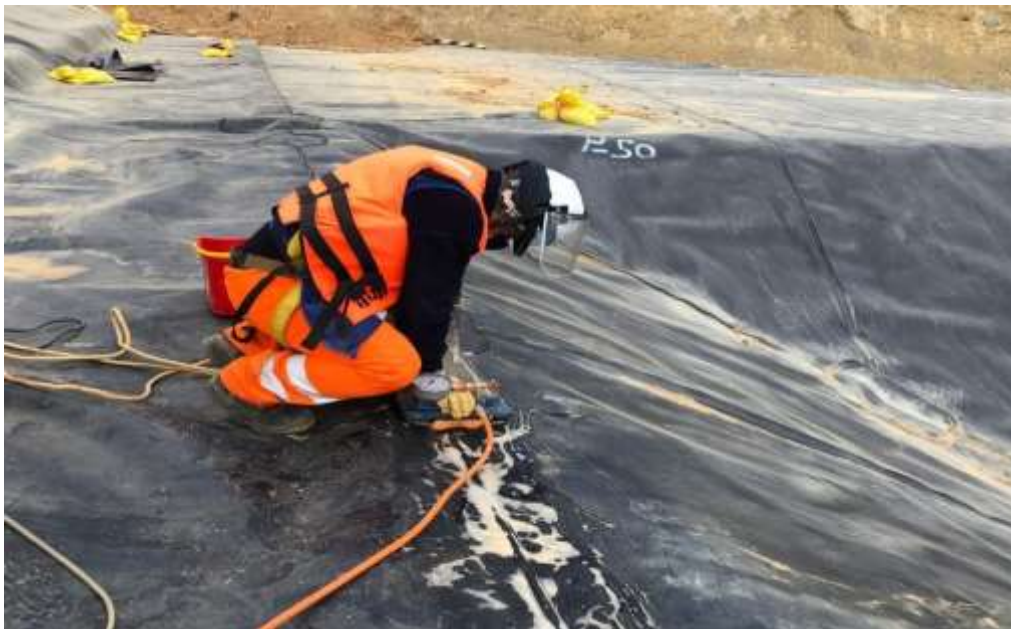
Soldadura de Geomembrana

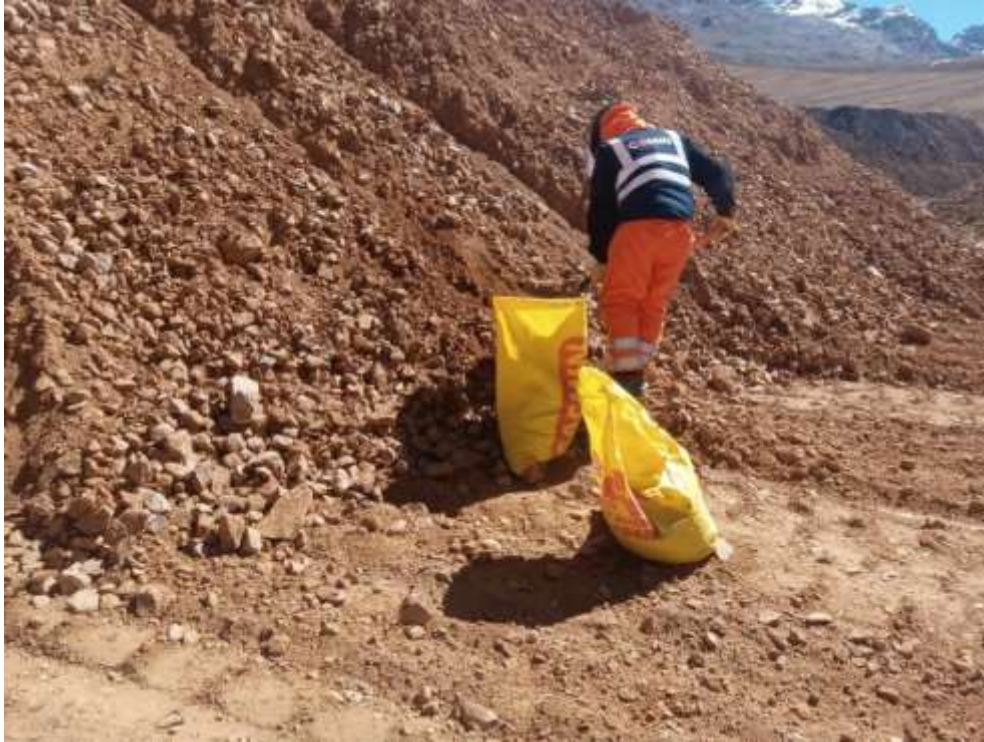
Muestreo de Material en Cantera

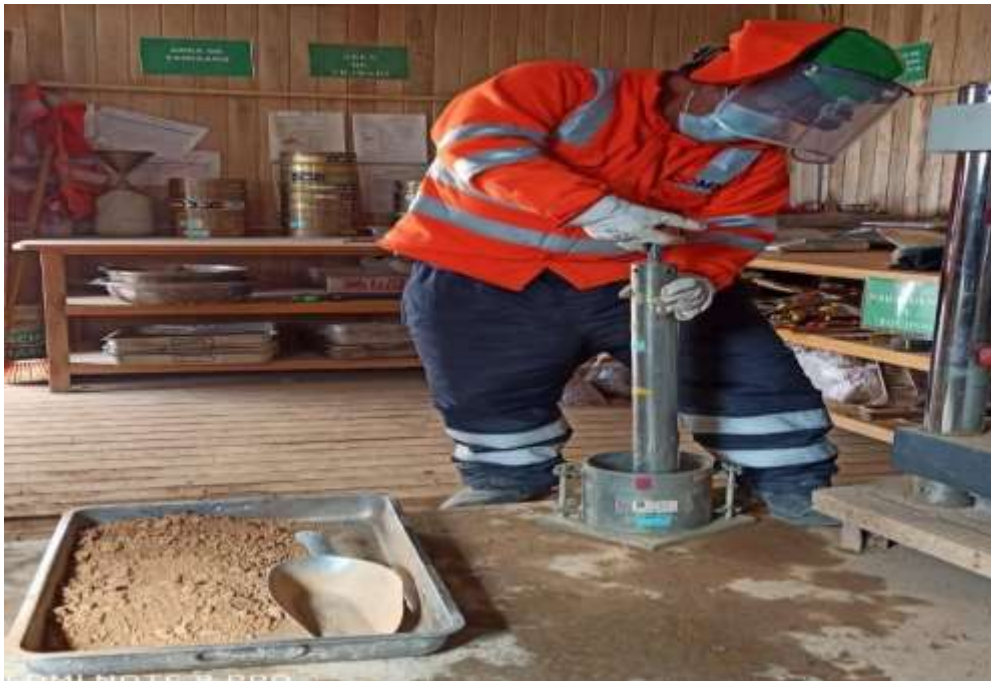
Ensayo de Proctor modificado

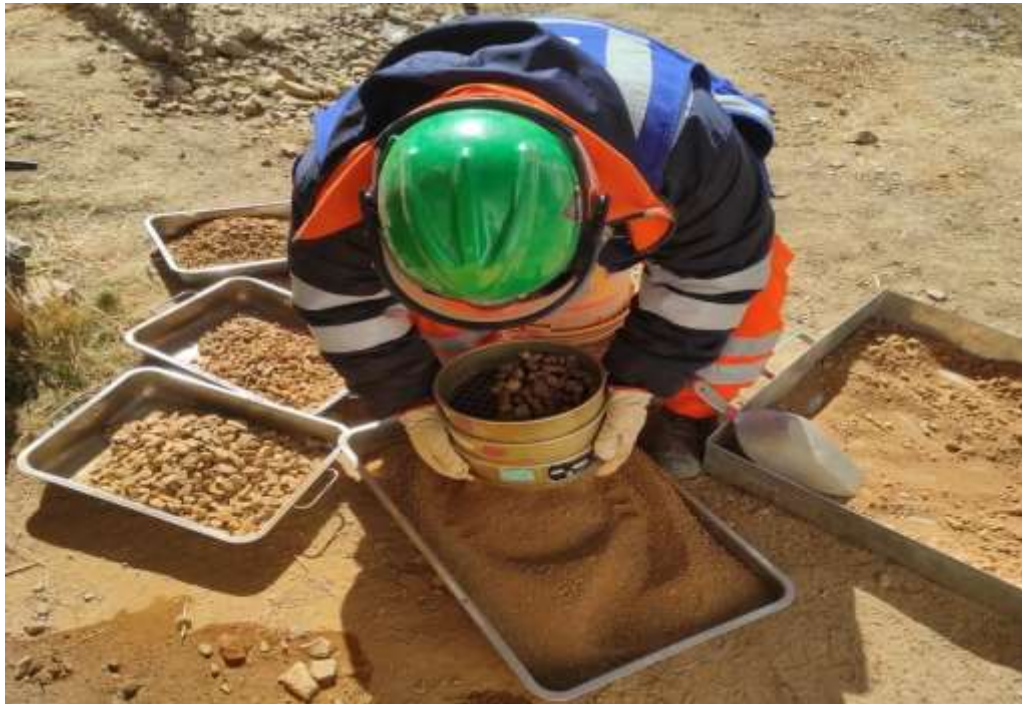
Ensayo de análisis granulométrico por tamizado

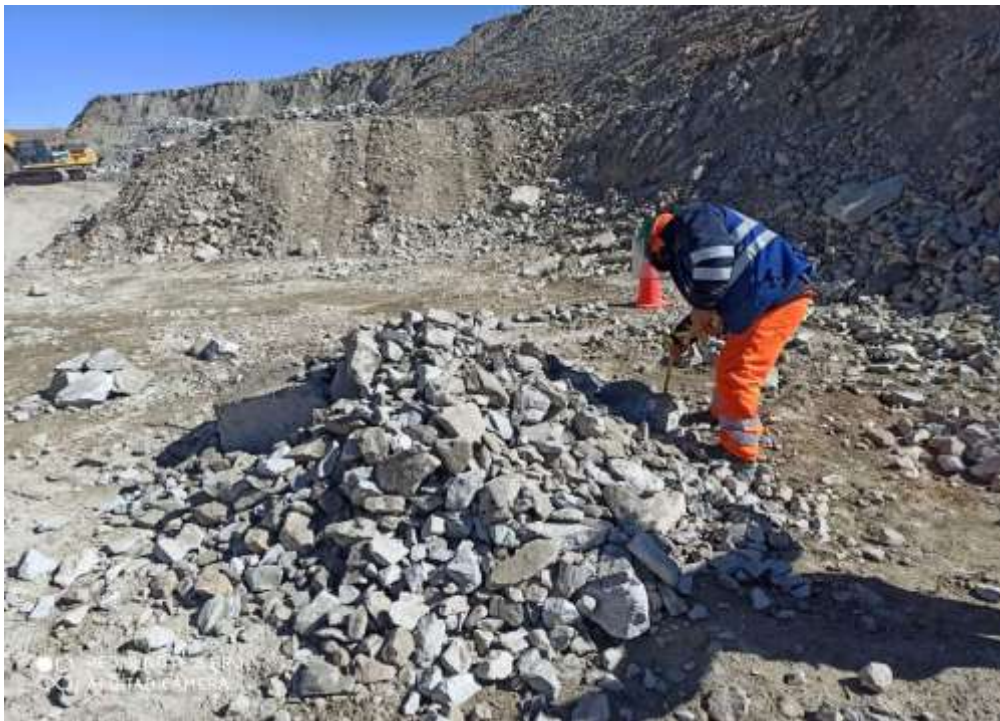
Ensayo de análisis granulométrico (Macrogranulometria)

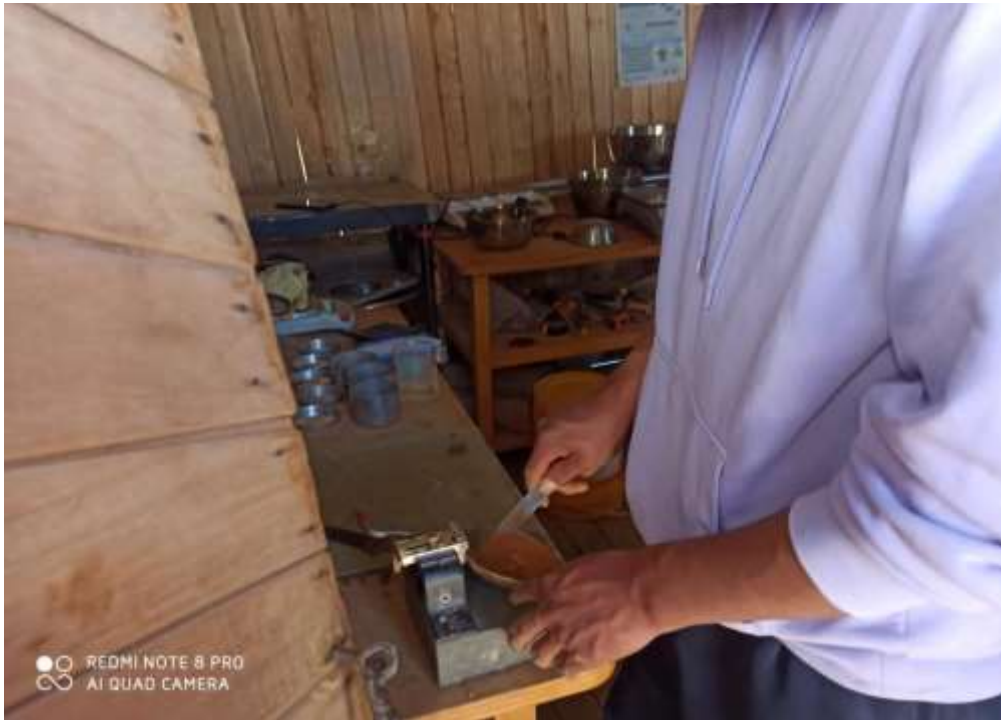
Ensayo de límites de atterberg

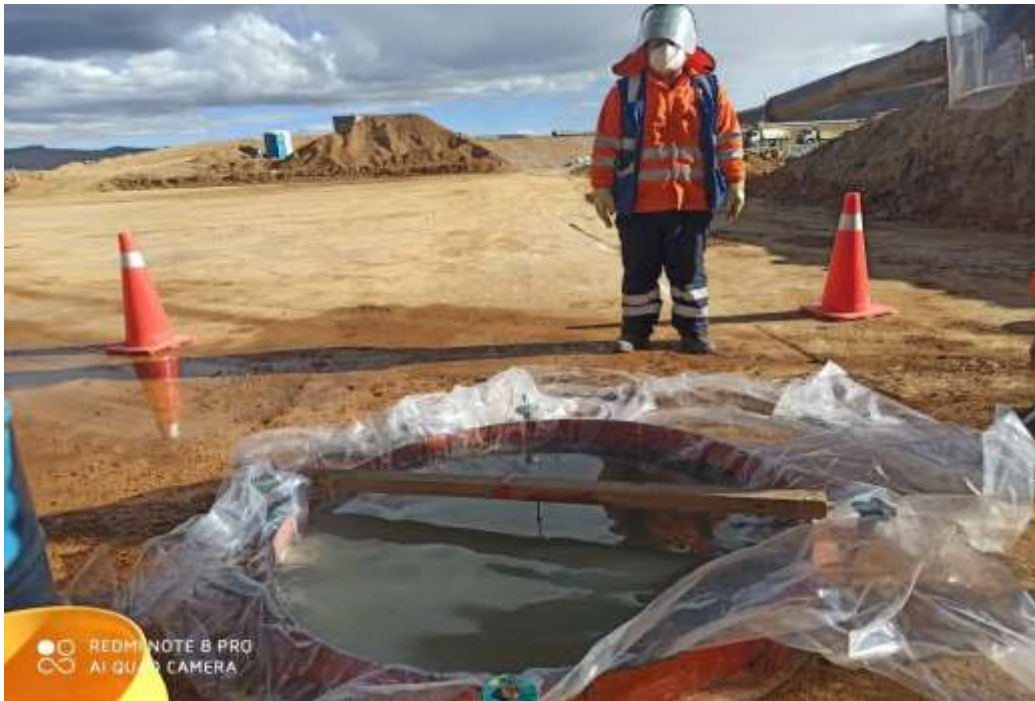
Densidad de campo – método de remplazo por agua

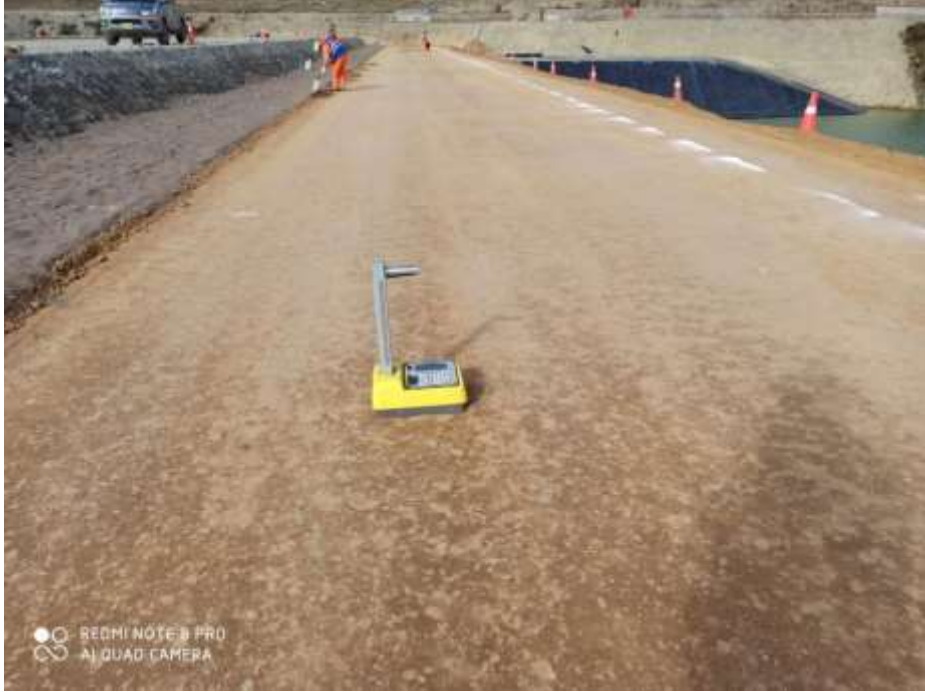
Ensayo de compactación con densímetro nuclear

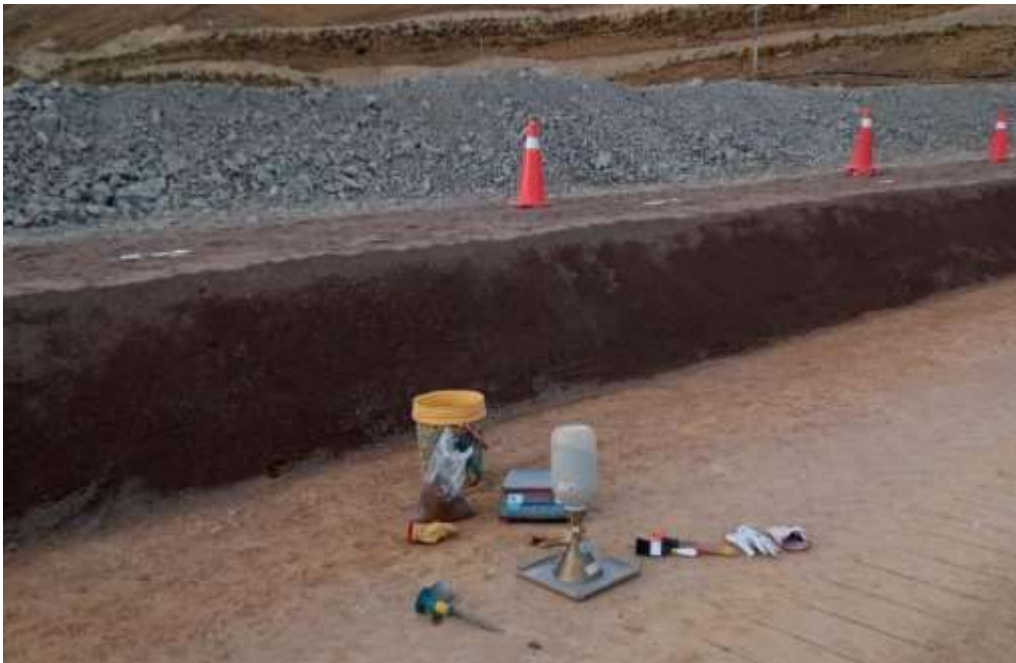
Ensayo de densidad de campo
