UNIVERSIDAD CÉSAR VALLEJO

“Proyecto arquitectónico del complejo polifuncional para el puesto de control Malinowski,
en la Reserva Nacional Tambopata, impulsando la conservación biológica”

TESIS PARA OBTENER EL TÍTULO PROFESIONAL DE:

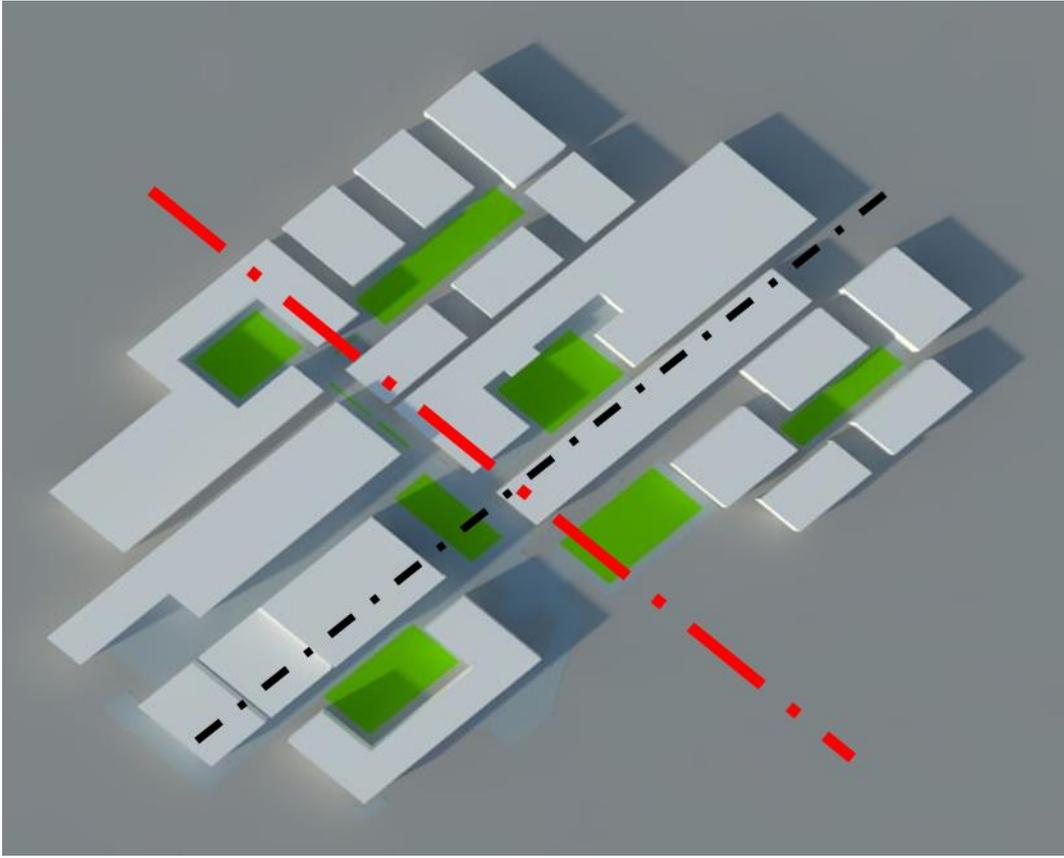
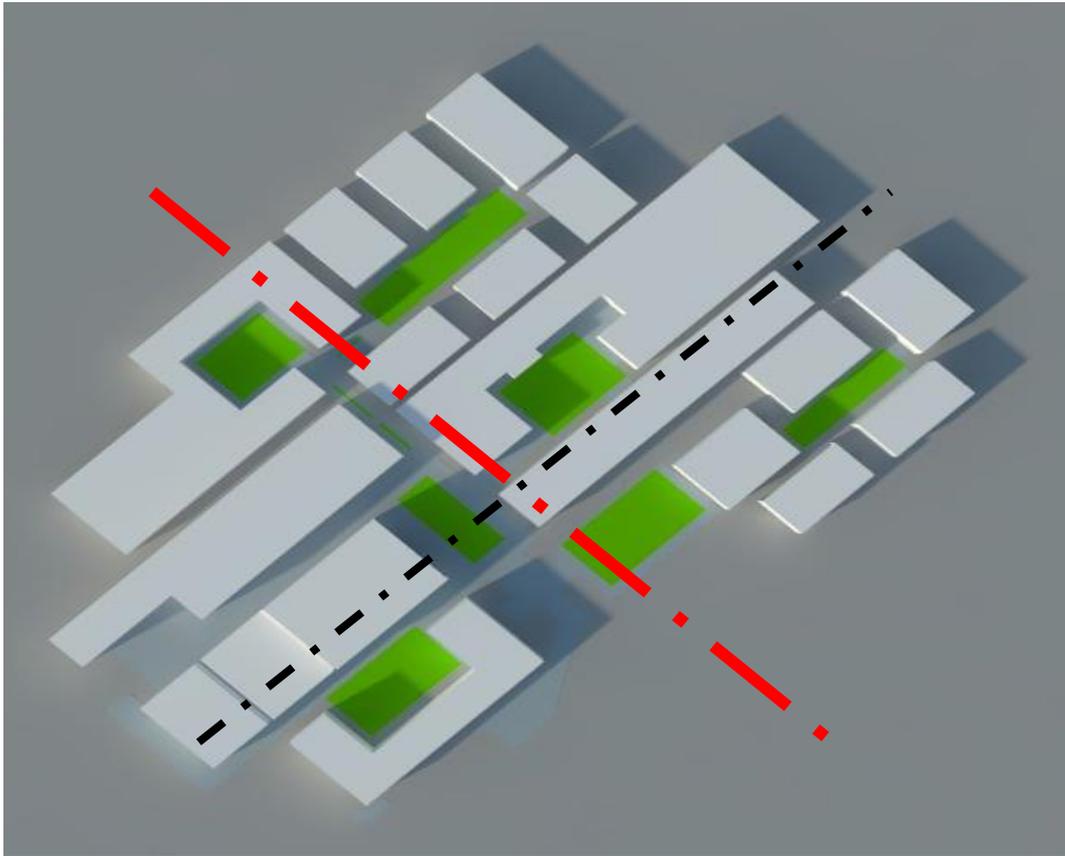
Figura 14: Partido arquitectónico

La distribución de los volúmenes es de tipo reticular en el terreno siguiendo la dirección de la trama. Estos varían según el tamaño de acuerdo con la función que albergan.

La disposición de los volúmenes es con la finalidad de generar espacios sociales de acuerdo con cada zona propuesta según el programa de áreas. Ver **Figura 14**.

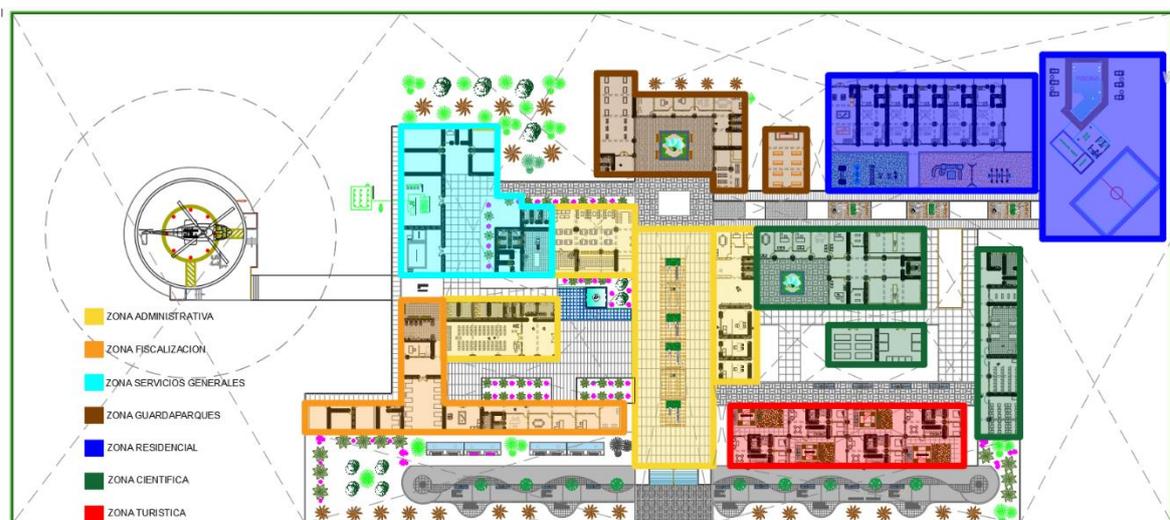
Figura 15: Zonificación propuesta.

Zona Turística: conformada por los bungalós, mirador y plaza de los bungalós.

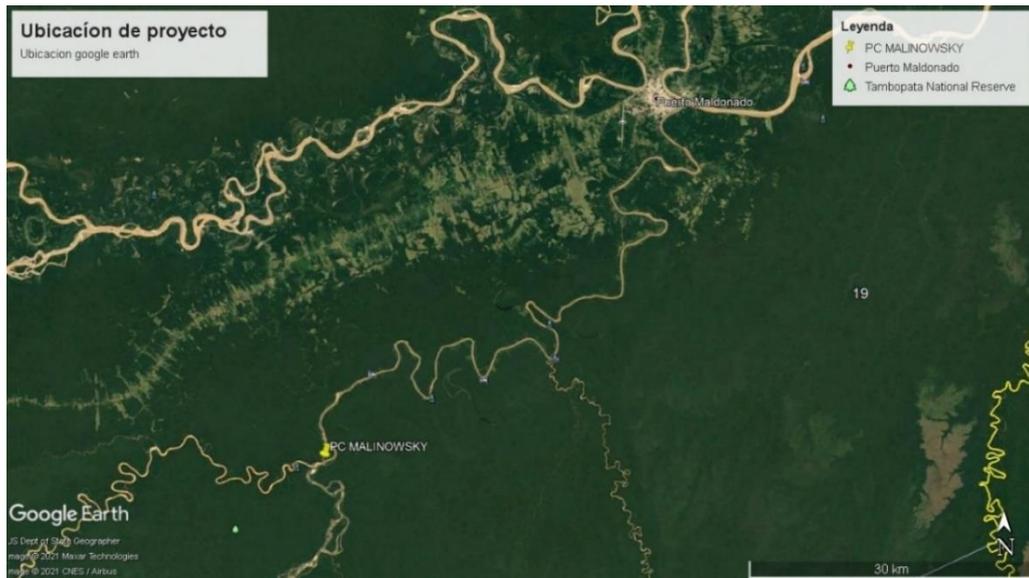
Figura 8: Ubicación De Terreno

El terreno es de relieve irregular tiene un talud de 20 m de altura x 57m de largo con una pendiente de 45° su altura varia en 10m dependiendo de la crecida del río. En la cima el terreno es llano hasta el dren donde culmina el terreno. Ver **Figura 7** y **Figura 8**.

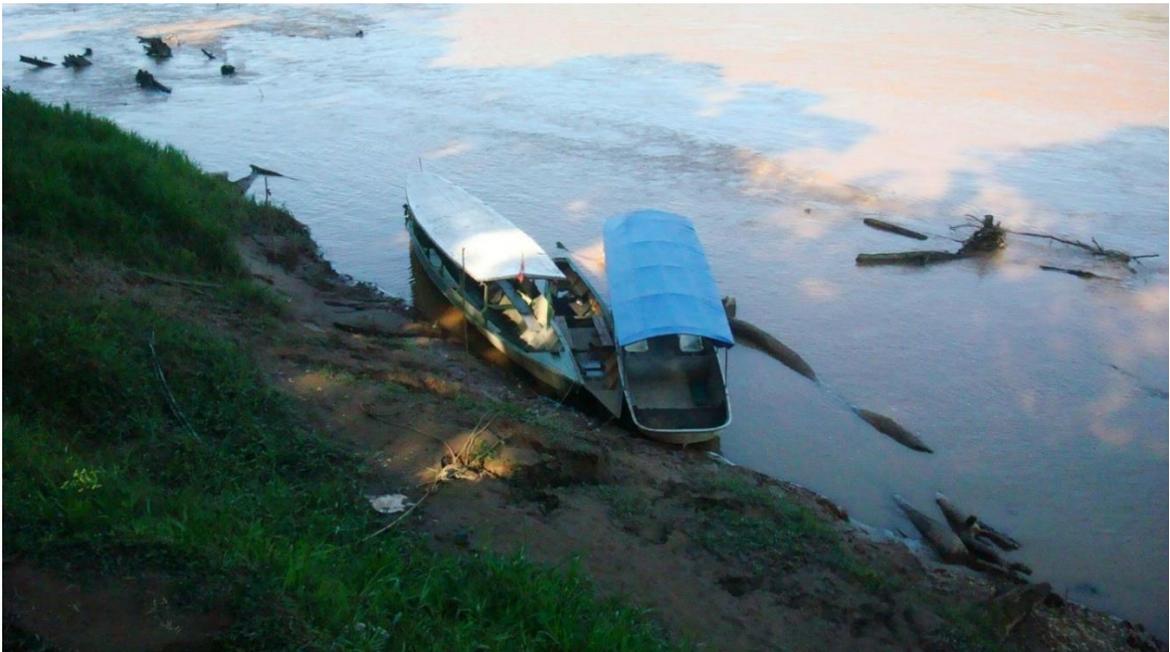
Figura 92: Zona de embarque y desembarque actual del Puesto de Control Malinowski. Elaboración Propia.

Este establecimiento fue construido en el año 1989 por el INRENA-Lima. Este Puesto de Control es una puerta de ingreso a las collpas chuncho y colorado, se localiza en las coordenadas 15°55'54'S y 69° 30'58' a 110.80 Km de distancia de Puerto Maldonado. Para llegar al puesto de control Malinowski se tiene que atravesar el río Tambopata en una balsa en contracorriente, el recorrido dura aproximadamente 6 horas. Una vez que se llega a tierra firme se debe escalar una pendiente a pie. No existe una zona de desembarque lo que dificulta el acceso al lugar.

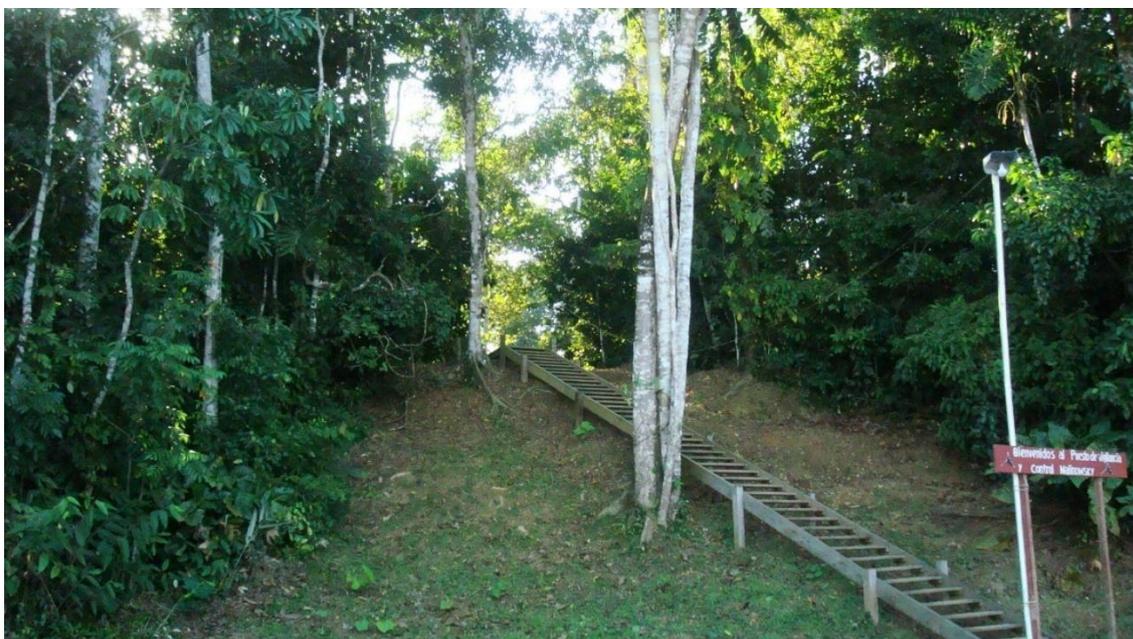
Figura 93: Escaleras que conducen al Puesto de Control Malinowski.

Luego de caminar por 2 minutos accedemos a unas escaleras construidas con tablas de madera sin barandas ni anclajes al suelo con un ancho de un metro y en una pendiente de 45° para llegar al Puesto de control Malinowski. Durante el recorrido la señalización es escasa, el ingreso al Puesto de Control está dado por una portada con el nombre del lugar y la trocha demarcada por piedras que conducen al recinto.

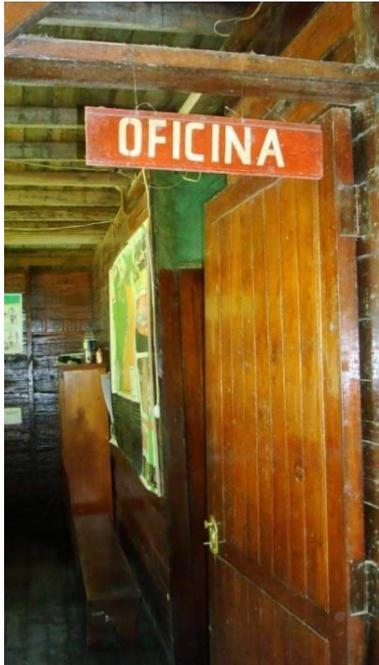
Figura 96: Entrada oficina administración

Nota: Imagen del ingreso a la oficina administrativa del puesto de control malinowski se puede apreciar el desgaste del tiempo.

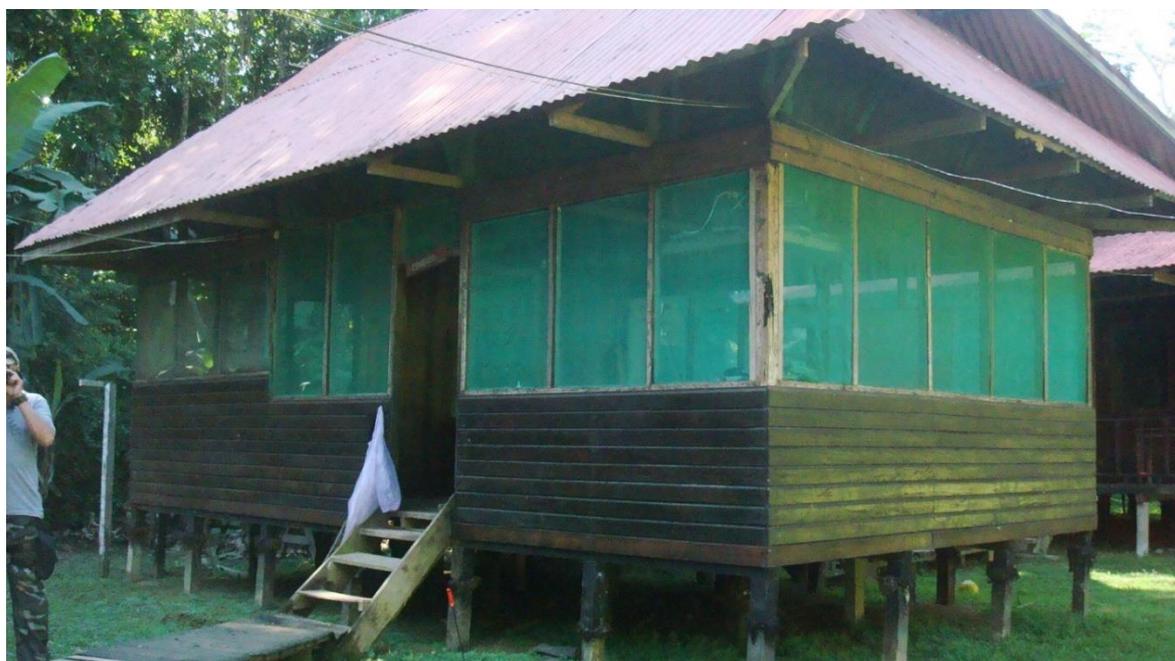
Figura 116: Módulo De Comedor Y Cocina

Siendo de las primeras edificaciones dentro del puesto data del año 1980 se encuentra en malas condiciones, algunas modificaciones se han realizado en años anteriores como el cambio de los techos que tenían una cubierta de hojas de palmera utilizando una técnica tradicional de la selva peruana “crisneja” que significa trenzar.

Las estructuras los pilares que sostienen a esta edificación están muy desgastados por el poco mantenimiento por el pasar de los años ya que son de madera. Los marcos ventanas han sido reemplazados con distintos tonos de madera sin recibir un tratamiento adecuado para la protección y preservación de la misma.

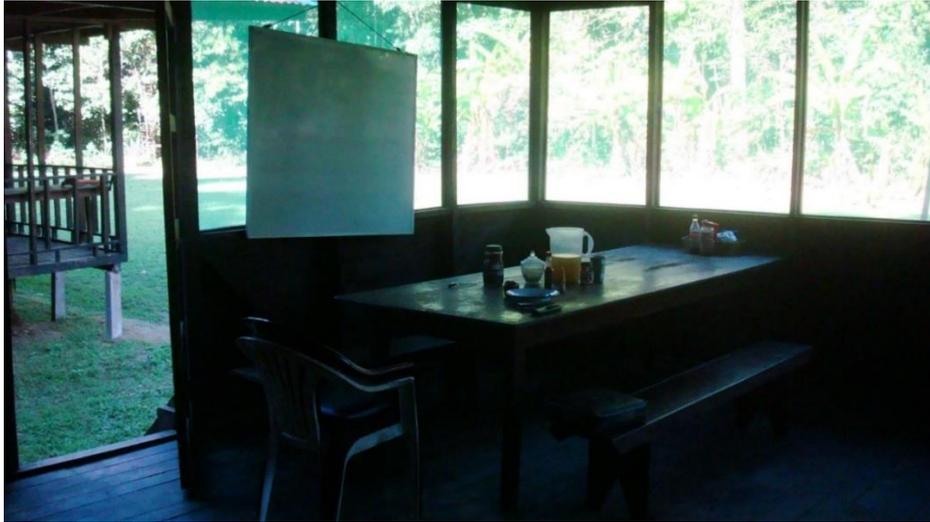
Figura 117: Vista Interior Del Módulo Comedor

Nota: se puede apreciar el comedor también desgastado por el paso del tiempo parte de la antigua estructura del puesto de control.

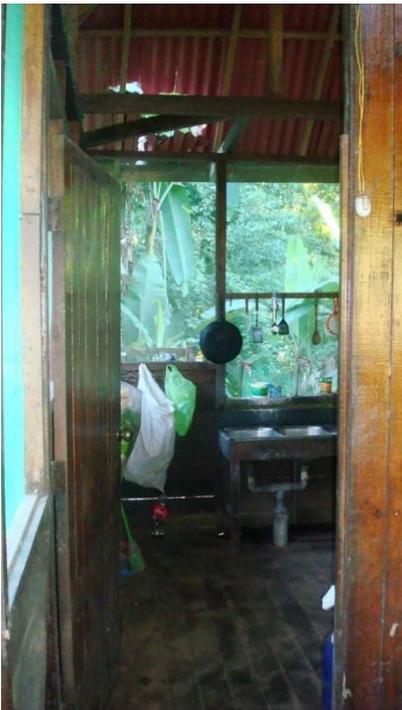
Figura 118: Ingreso cocina

Nota: Ingreso a la cocina se puede apreciar el interruptor y las instalaciones han sido adicionadas sin utilizar ningún tipo de reglamentación o conocimiento técnico calificado. Se ve que el techo tiene orificios producto de la corrosión por humedad característico del verano en la selva baja, el piso está en malas condiciones

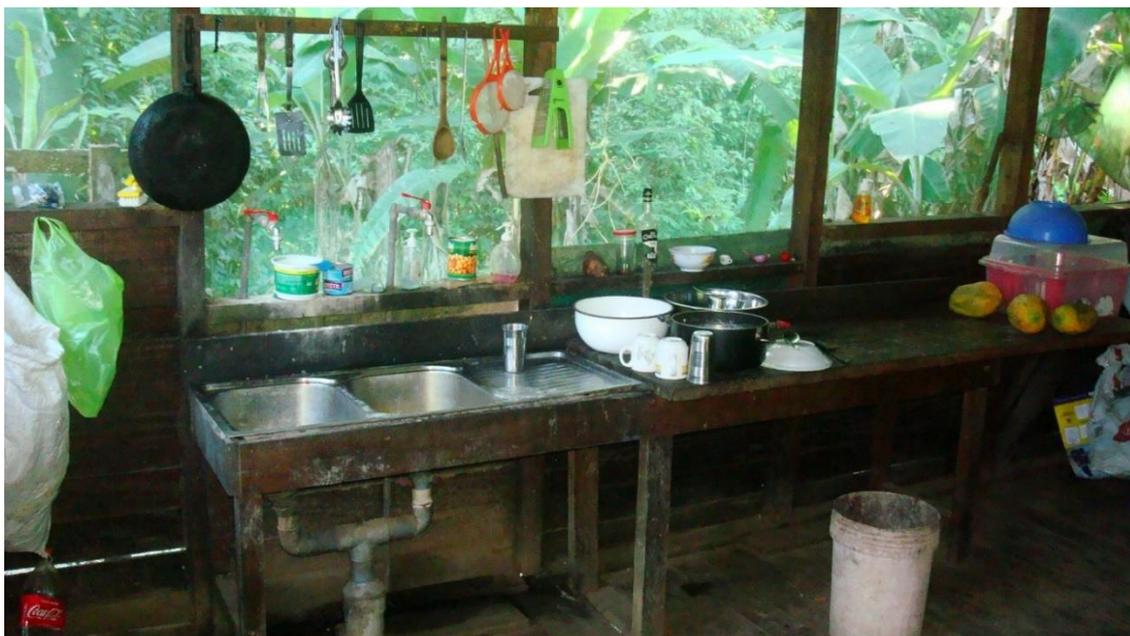
Figura 119: Vista del lavadero

Nota: La mesa del lavadero se encuentra maltratada y descuidada por el uso de años. No cuenta con un depósito de basura. cocina en malas condiciones por el desgaste y el uso constante durante años la grasa se ha adherido en toda la habitación.

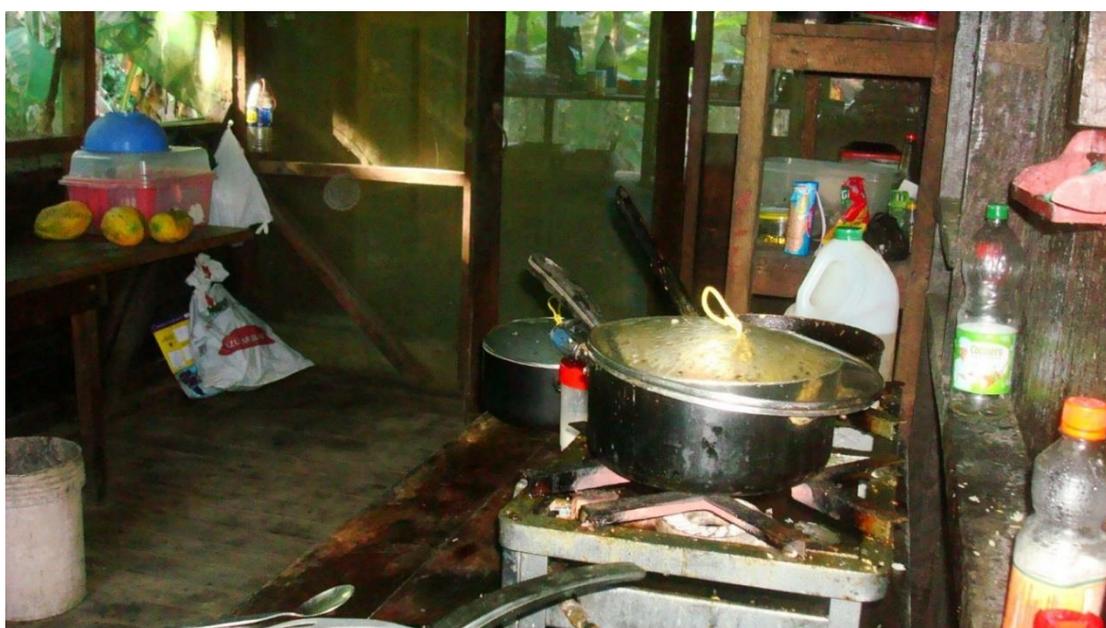
Figura 120: Vista de la barra de preparado

Nota: cocina malas condiciones, grasa adherida en las paredes que dan al comedor.

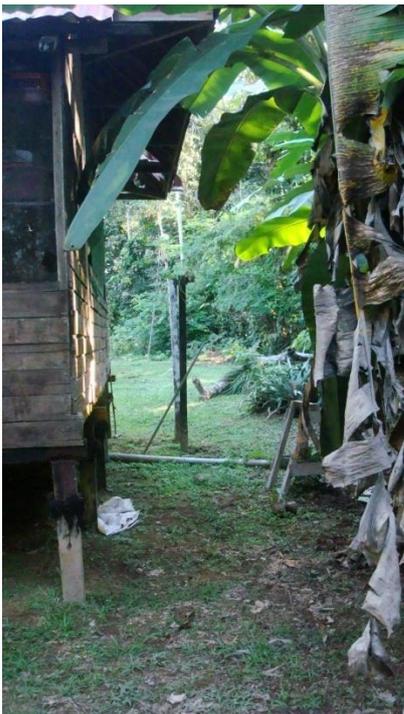
Figura 122: Vista Exterior Del Comedor Fuente: Elaboración propia.

Nota: foto de la parte posterior de la cocina desde la despensa se nota el desgaste en el machimbrado de la pared. El techo agujereado se puede visualizar, la parte posterior del comedor se nota en total descuido de no haber recibido un mantenimiento en décadas.

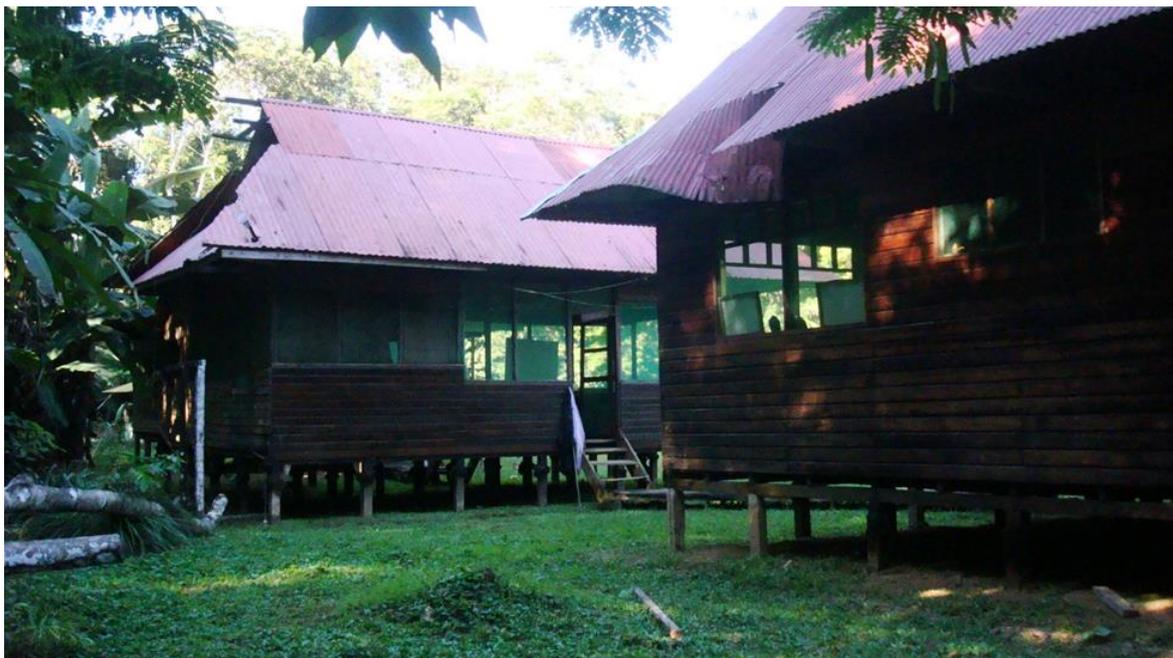
Figura 123: Vista exterior modulo dormitorios y cocina

Nota: Se puede ver que algunas reparaciones no han sido hechas por completo degradando más la edificación al tener reparaciones encima de la estructura debilitada por la corrosión producto de la humedad esto ha producido el colapso de la estructura antigua haciendo que la calamina se deforme. Las deficiencias en el comedor son notorias por el poco mantenimiento a través del tiempo que ha producido el desgaste ya visto en las fotos anteriores.

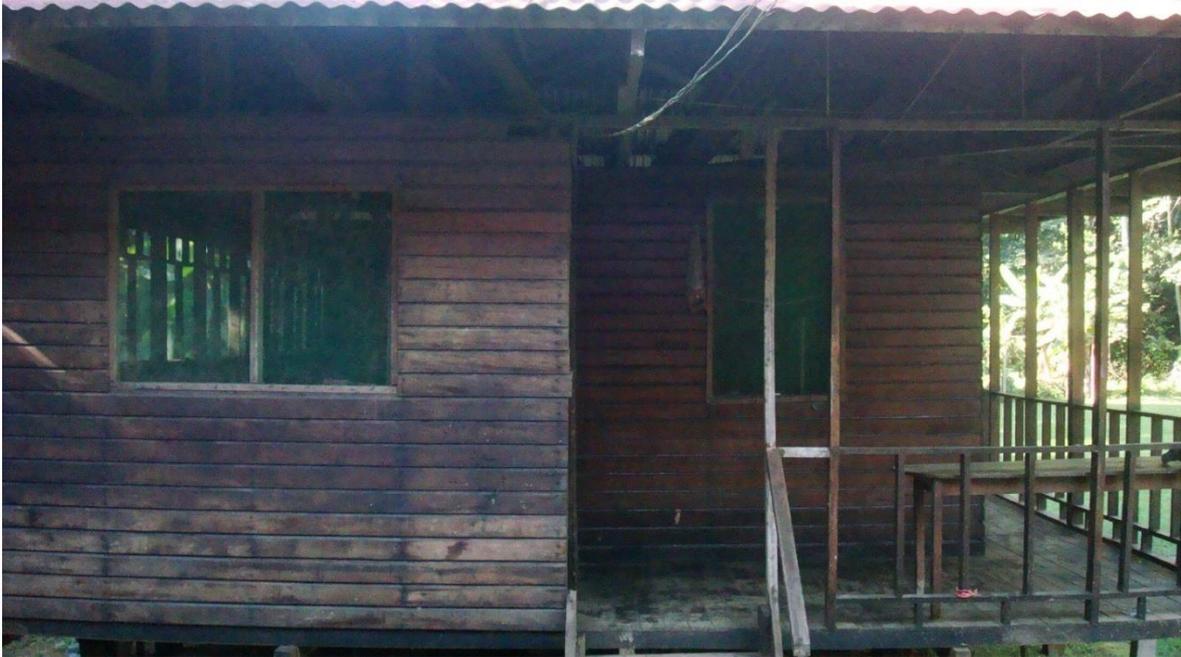
Figura 124: Módulo De Comedor Y Cocina

Este edificio junto con la administración y el comedor también es uno de los más antiguos (1995). Esta edificación desgastada también por el tiempo dándose a dilucidar por la apariencia del machimbrado, la estructura de esta edificación es una de las más afectadas también se ha hecho una instalación encima de la corroída estructura.

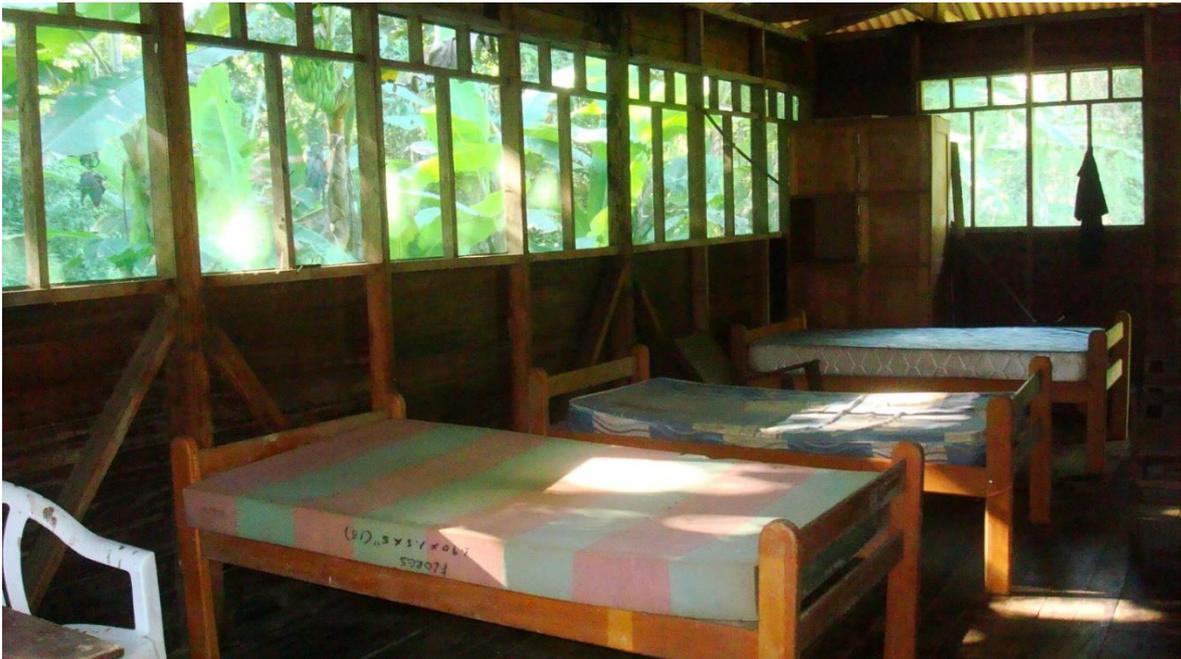
Figura 125: Dormitorio Comunitario

Nota: Vista interior del dormitorio comunitario utilizado para el alquiler de hospedaje turistas. Para ser un servicio prestado al turismo se encuentran en bajas condiciones por la edad de la edificación. La madera en la parte posterior se nota corroída.

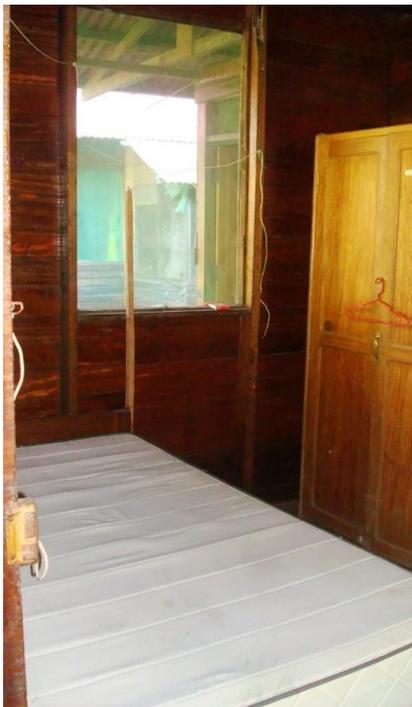
Figura 130: Ingreso dormitorio individual

Nota: Las habitaciones simples dentro del puesto, estas cuentan con una instalación eléctrica adicionada sin ningún tipo de guía y/o protección de los cables y tampoco sin tomar en cuenta alguna norma técnica para pasar las instalaciones en edificaciones de madera con las que cuenta el puesto control.

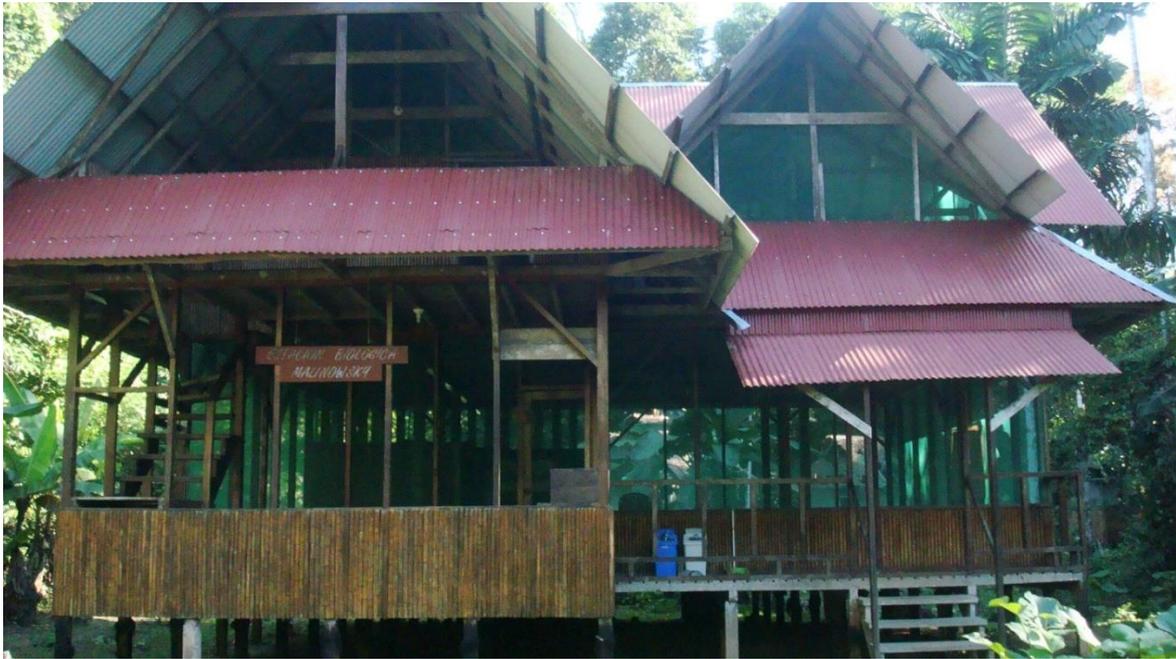
Figura 131: *Frontis estación biológica Malinowski Fuente: Elaboración propia.*

Esta edificación fue construida en la última década concebida como una estación biológica cuenta con un una circulación, porche y escalera, un salón como área de trabajo, en el ático se encuentran el balcón y 6 dormitorios.

Edificación que también tiene un notable desgaste en su sistema estructural. Estas edificaciones también son utilizadas por el cuerpo de marina de guerra del Perú que se encarga de mantener el orden sobre la minería ilegal en la zona. Generando la necesidad de que exista una edificación dedicada al cuerpo de marina sin necesidad de ocupar ni el área de biología ni el área de alojamiento.

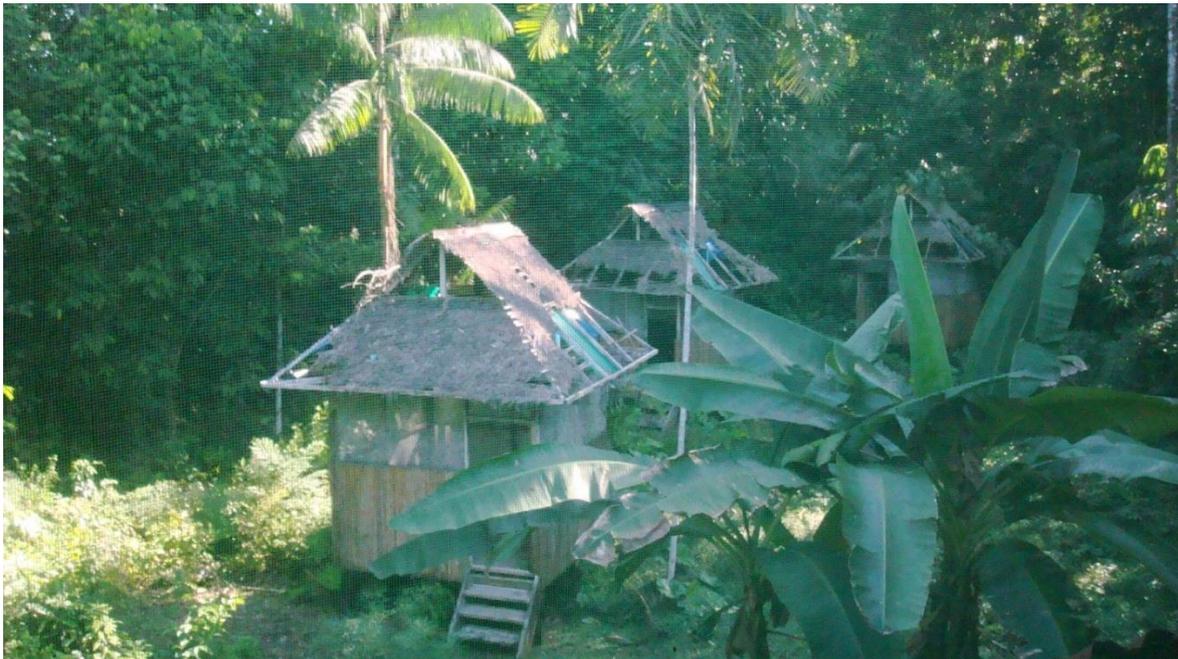
Figura 146: Bungalows

Nota: Edificación data de la época de la estación biológica y el “nuevo” módulo de baños. Esta fue abandonada ya que no cumplía con las medidas antropométricas mínimas de habitabilidad. (Foto desde el ático de la estación biológica).

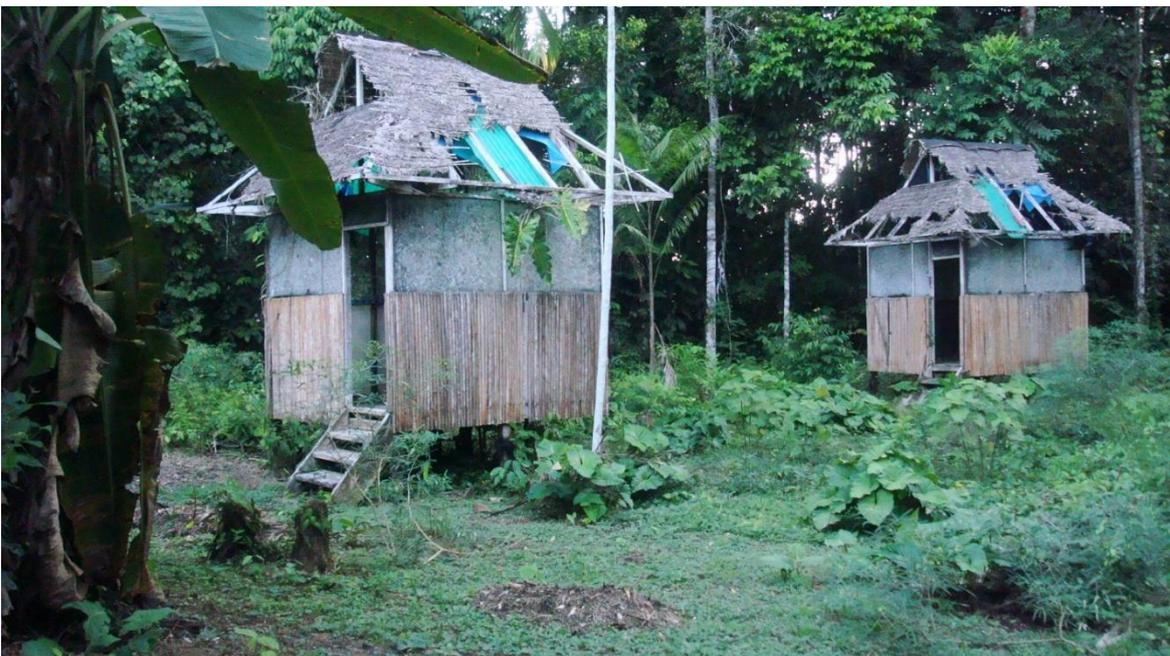
Figura 147: Bungalows

Nota: bungalows en deterioradas condiciones.

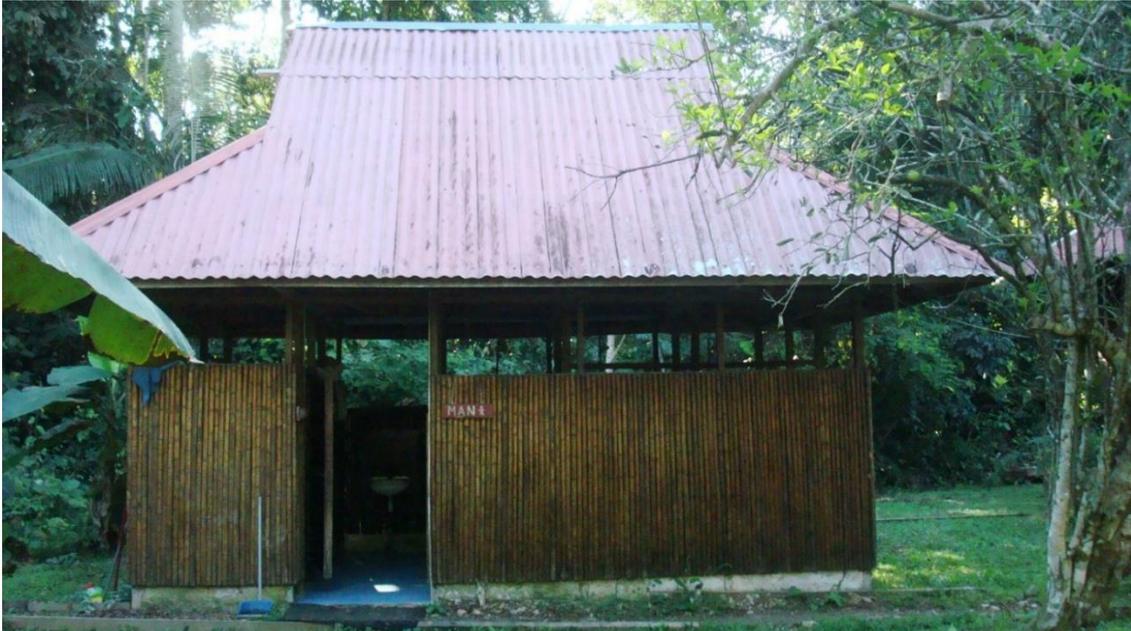
Figura 150: Módulo De SS. HH

Edificación realizada en 1995 de técnica mixta (plataforma de concreto, muros de madera. Cuenta con 2 duchas, 2 lavados y 2 inodoros. Esta edificación pasa por el servicio de servicios higiénicos para guarda parques, turistas, biólogos, marines.

El baño se encuentra en malas condiciones no cuenta con agua en los lavaderos ni en los inodoros, las duchas se encuentran con moho, los muros de madera son de tipo construcción nativa (bambú).

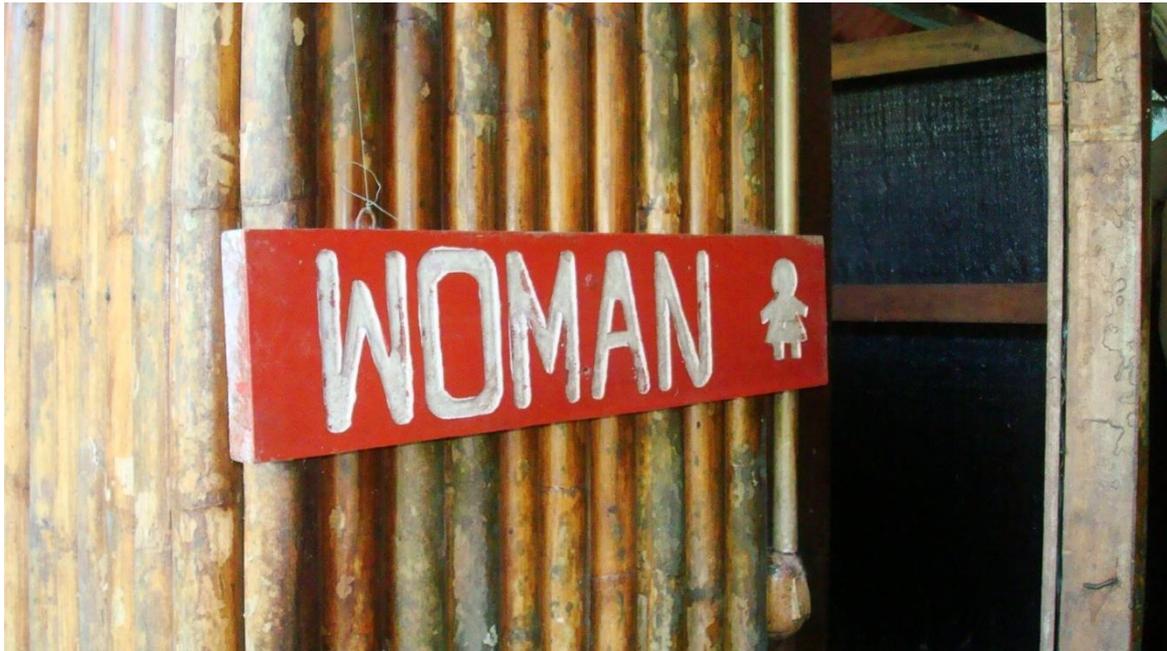
Figura 151: SS.HH Mujeres

Nota: foto el baño de mujeres los muros de madera y bambú están maltrados por el pasar de los años sin mantenimiento.

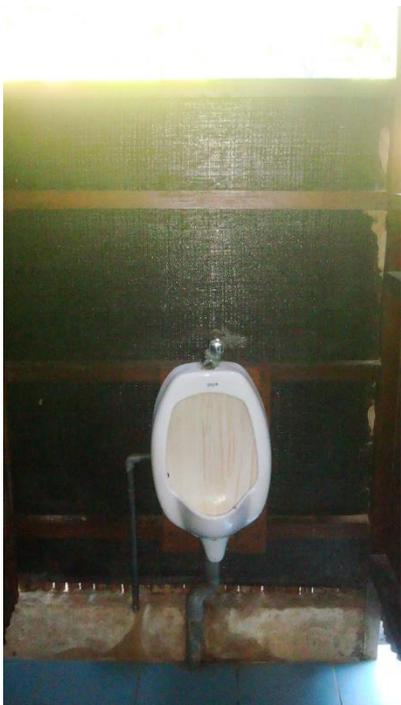
Figura 153: Urinario

Nota: los urinarios así como los inodoros se encuentran en malas condiciones de higiene.

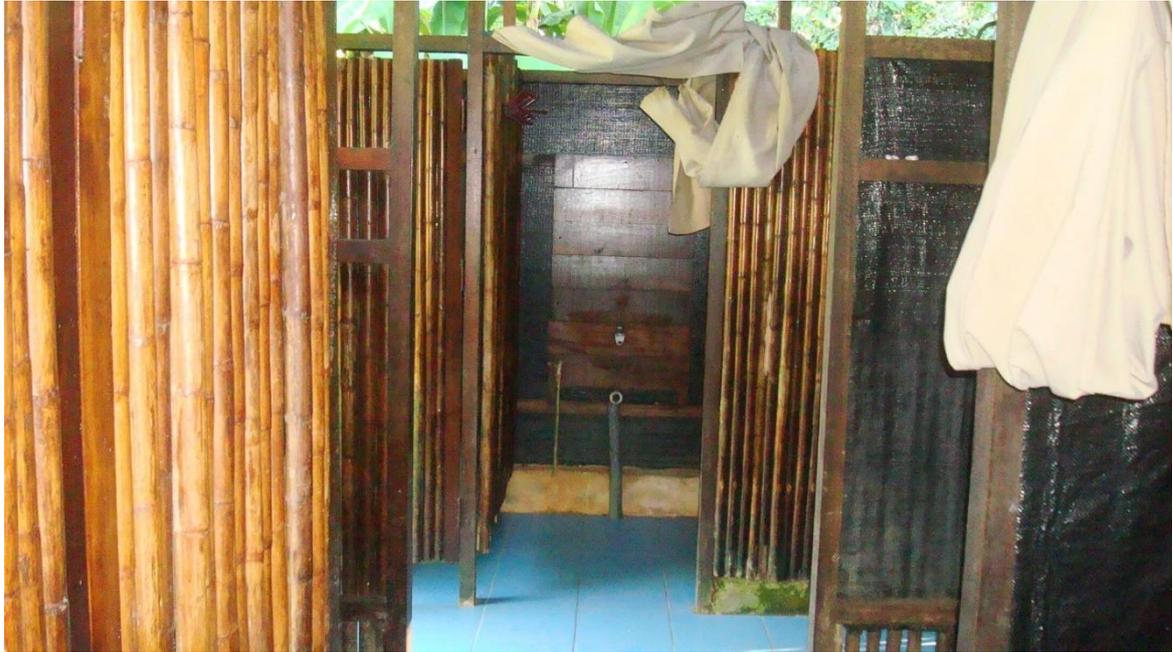
Figura 156: *Urinario 02*

Nota: de este lado del baño no tiene lavadero producto de alguna caída.

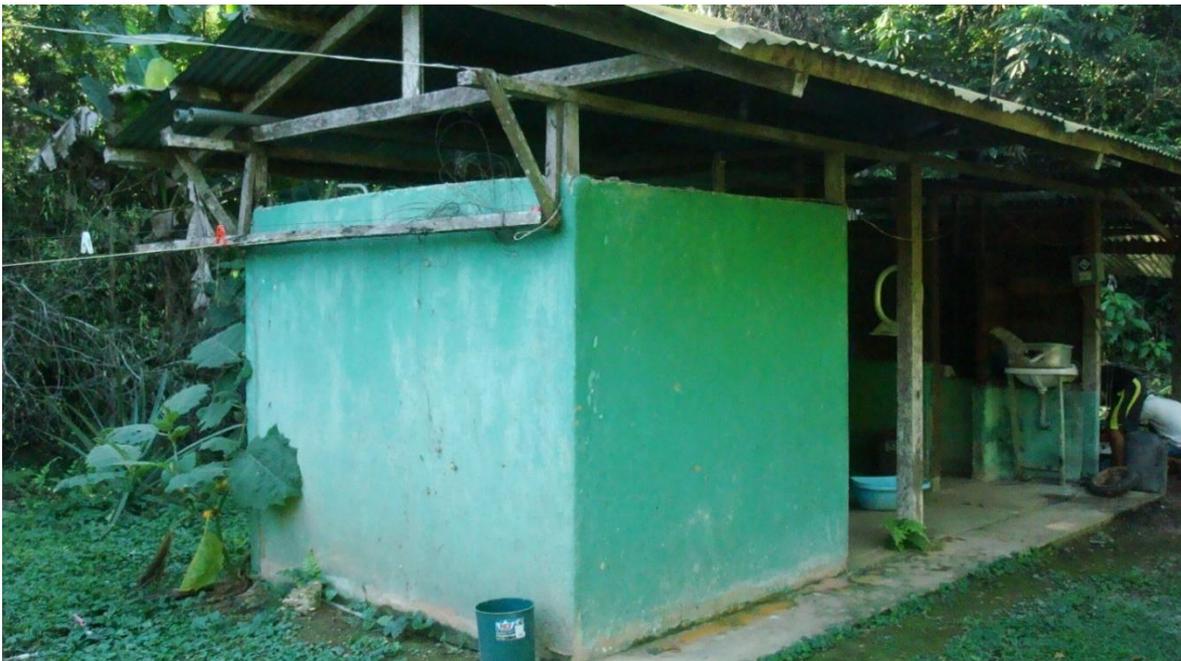
Figura 159: *Antiguo módulo de ss.hh*

Nota: Esta edificación pertenece al antiguo módulo de baños. Siendo uno solo baño para ambos sexos edificación de las primeras en pc Malinowski.

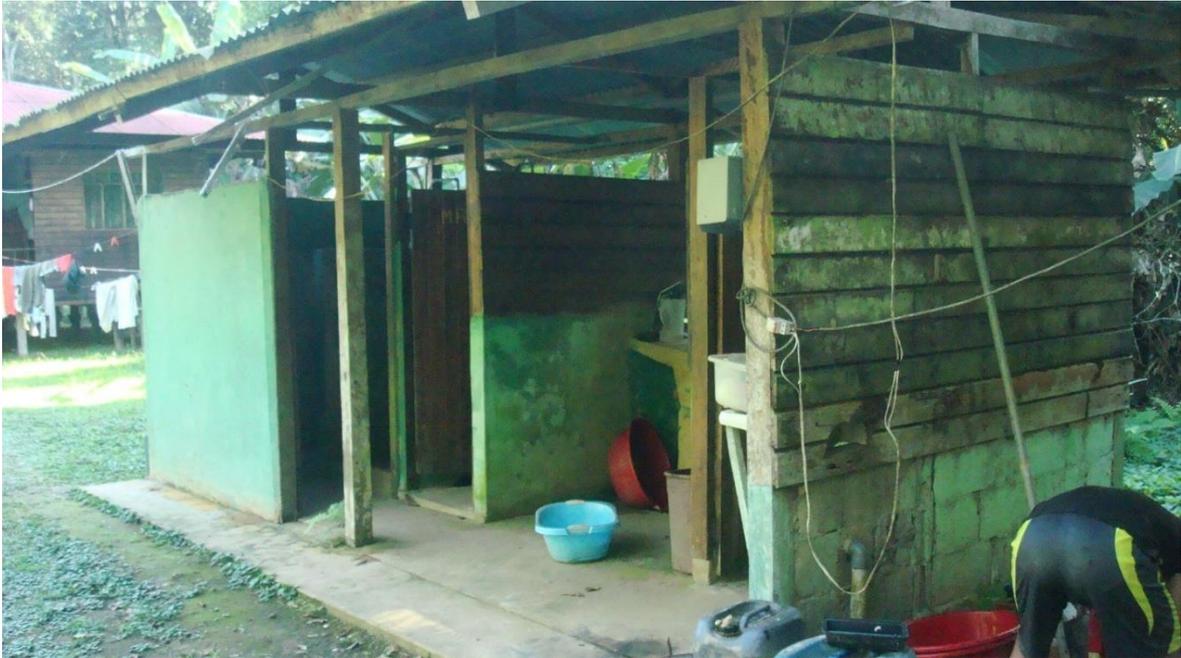
Figura 160: *Antiguo módulo de ss.hh 01*

Nota: actualmente el módulo es utilizado como cuarto de máquinas de aquí sale la energía eléctrica para los módulos de administración dormitorios el comedor.

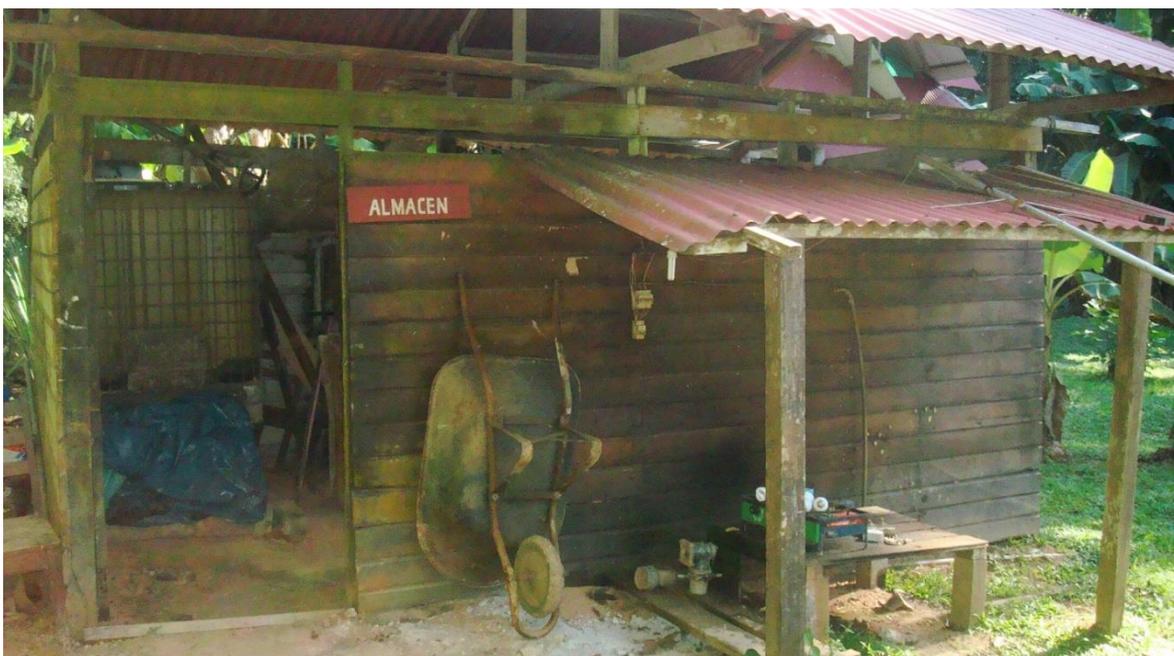
Figura 161: Antiguo módulo de ss.hh 01 **Fuente:** Elaboración propia.

Nota: almacén en precarias condiciones la madera se encuentra bastante afectada por el moho y la humedad.

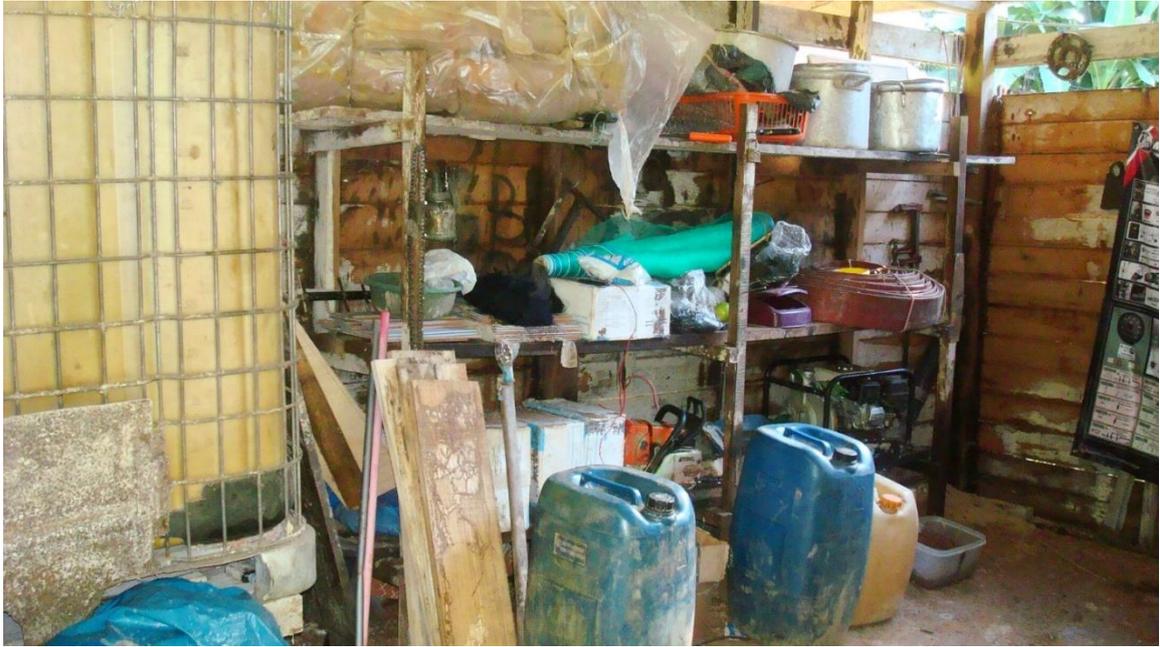
Figura 162: Antiguo módulo de ss.hh 01 **Fuente:** Elaboración propia.

Nota: El almacén es de madera que es un material inflamable. Podría ocasionar un accidente ante la presencia de sustancias o materiales inflamables.

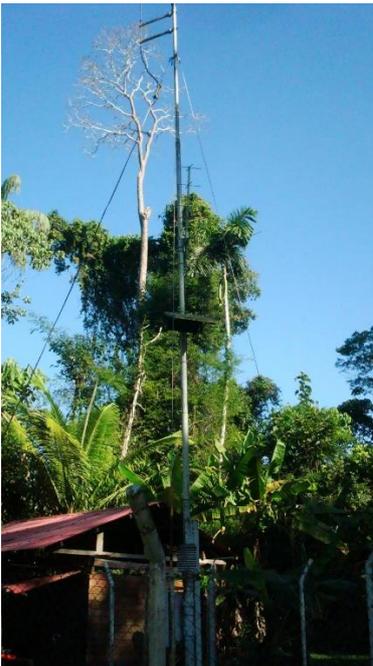
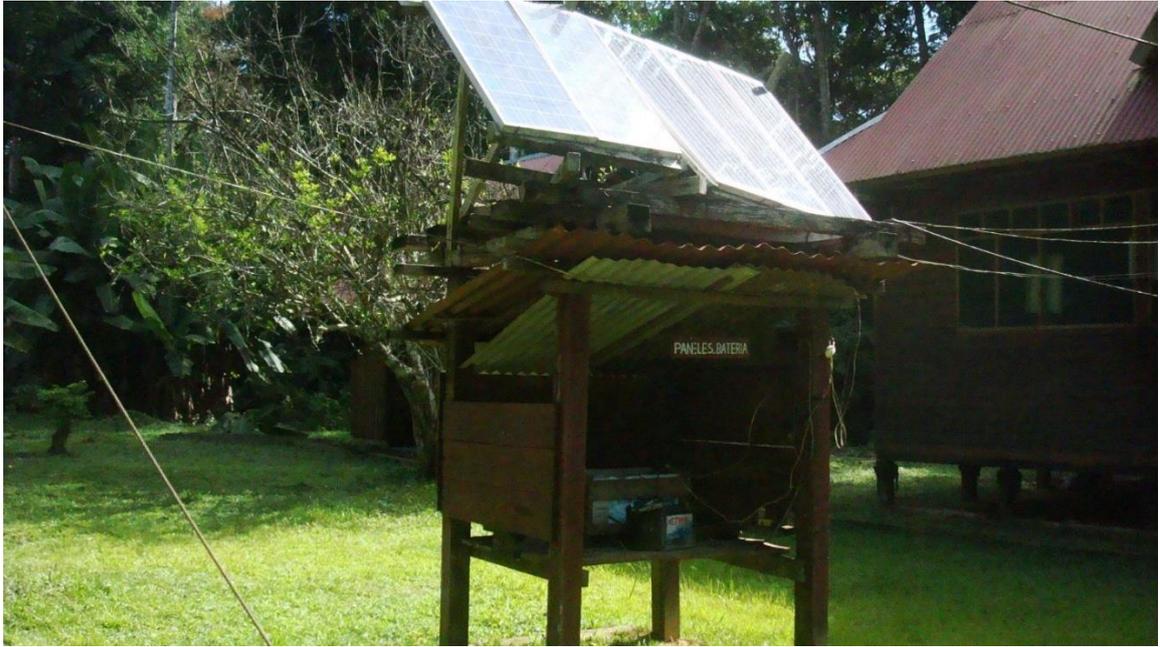
Figura 163: Antena de radio

NOTA: En el patio se encuentran la antena de radio comunicaciones que es alimentada por un conjunto de paneles solares los cuales brindan la justa energía para mantener la radio en funcionamiento (el puesto es alimentado a través de otra fuente de energía).

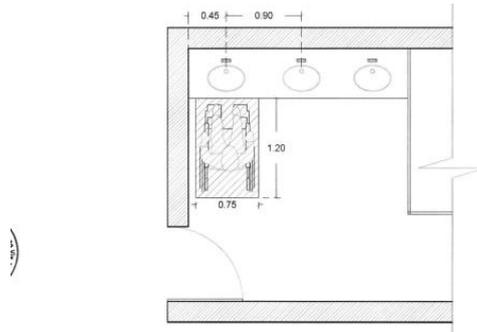
Gráfico 3a

- d) Se debe instalar con el borde externo superior o, de ser empotrado, con la superficie superior del tablero a 0.85 m. medido desde el suelo. El espacio inferior queda libre de obstáculos, con excepción del desagüe y debe tener una altura de 0.75 m. desde el piso hasta el borde inferior del mandil o fondo del tablero de ser el caso. La trampa del desagüe se debe instalar lo más cerca al fondo del lavatorio que permita su instalación y el tubo de bajada será empotrado. No debe existir ninguna superficie abrasiva ni aristas filosas debajo del lavatorio. (Gráfico 3b).

- e) Se debe instalar grifería con comando electrónico o mecánica de botón, con mecanismo de cierre automático o sensor, que permita que el caño permanezca abierto, por lo menos, 10 segundos. En su defecto, la grifería puede ser de aleta o de palanca y, no debe ser instalado a más de 0.35 m. de la superficie de lavatorio del tablero. (Gráfico 3c).

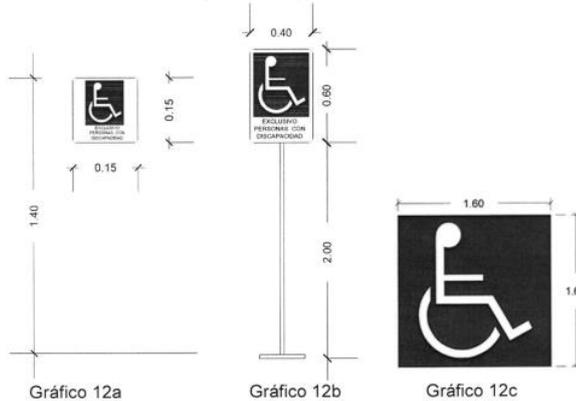
- c) Los avisos soportados por postes o colgados deben tener, como mínimo, 0.40 m. de ancho y 0.60 m. de altura y se deben instalar a una altura de 2.00 m., medida en el borde inferior. (Gráfico 12b). La señalización vertical no debe obstruir la ruta accesible, el área destinada a los estacionamientos, la apertura de las puertas de los respectivos vehículos, ni la franja de circulación segura.

- d) La señalización horizontal de los espacios de estacionamiento vehicular accesibles, debe ser de 1.60 m. x 1.60 m. (Gráfico 12c).
