UNIVERSIDAD CÉSAR VALLEJO

**Análisis comparativo de estabilización de taludes empleando
muros de contención vs geomallas en el Parque Cultural
Bicentenario, Ventanilla 2021**

TESIS PARA OBTENER EL TÍTULO PROFESIONAL DE:

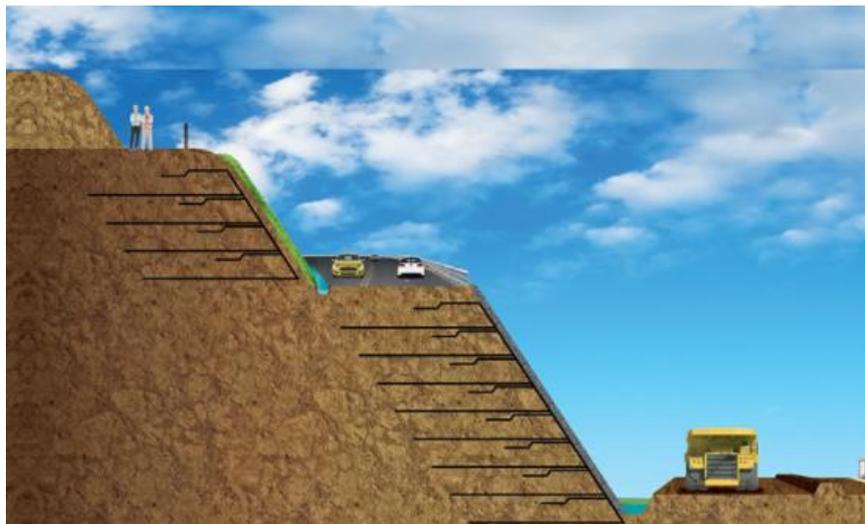
Figura 1. Estabilidad de Taludes

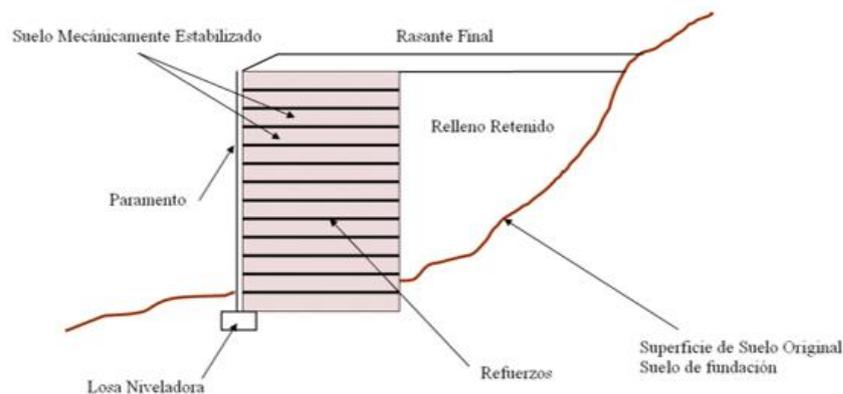
SUELO REFORZADO Se define como estructura de contención constituida por suelo compactado y elementos de refuerzo resistentes a la tracción que juntos forman un bloque de suelo homogéneo, el cual trabaja como una estructura de gravedad. Dentro de ellos, tenemos a las famosas geomallas uniaxiales las cuales son tejidas de poliéster, revestidas con polímero duradero que proporciona la mejor resistencia UV y durabilidad, resistencia a la tracción última en el sentido principal de 95kN/m y en el sentido secundario de 30kN/m, indicada para las estructuras de contención en suelo reforzado.

Figura 4. Estructura de Contención de Suelo Reforzado

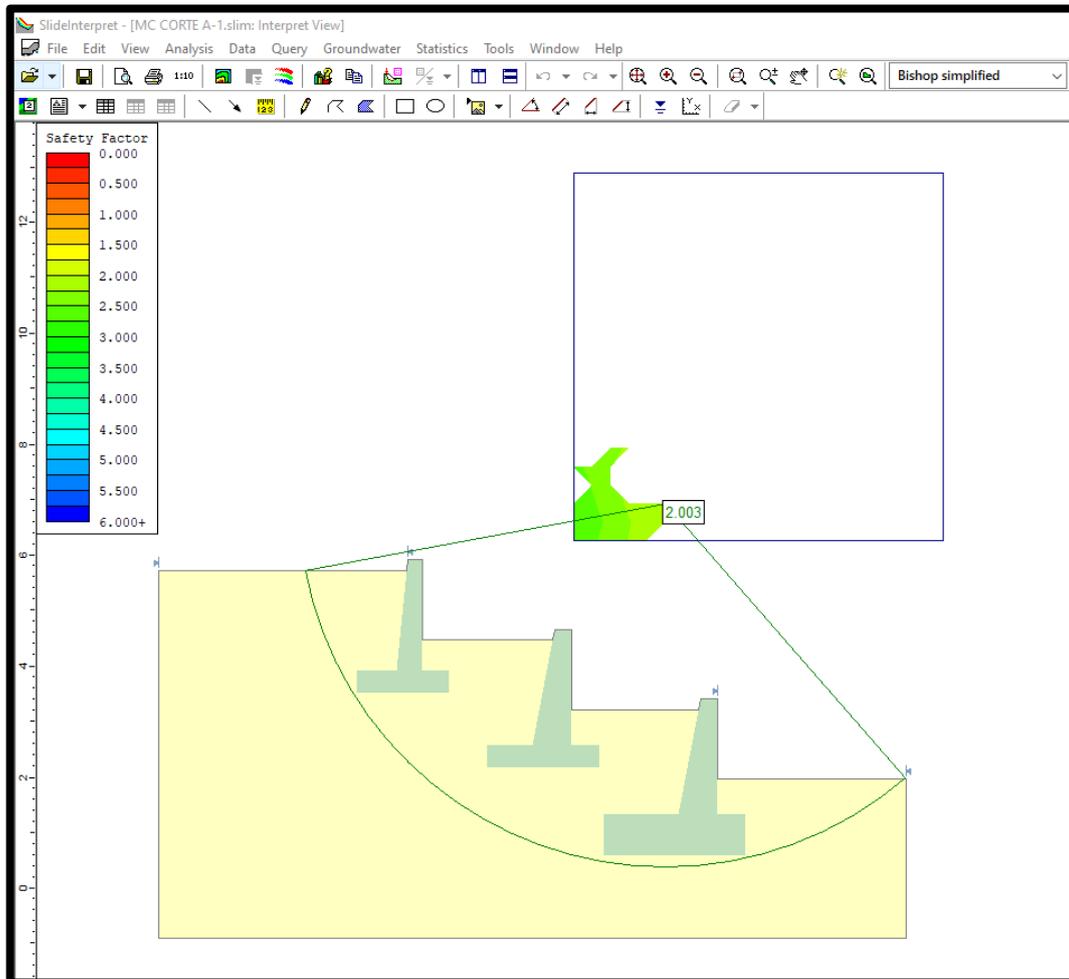
Figura 6. Estabilidad del talud con muros de contención - Metodología Bishop Simplified – Estático

Interpretación Figura 6. En los muros de contención (gravedad) se obtiene un factor de Seguridad (f_s) =2.003 utilizando la metodología Bishop Simplified para la estabilidad de taludes correspondiente a un análisis estático (sin sismo), este factor calculado es mayor que 1.33 según la NORMATIVA ASSTHO y mayor que 1.5 según la NORMATIVA PERUANA CE.020; por lo tanto, cumple la estabilidad del talud como sistema de muros de gravedad. Además, se puede visualizar que el rango de los colores se encuentra dentro de los valores aceptables.

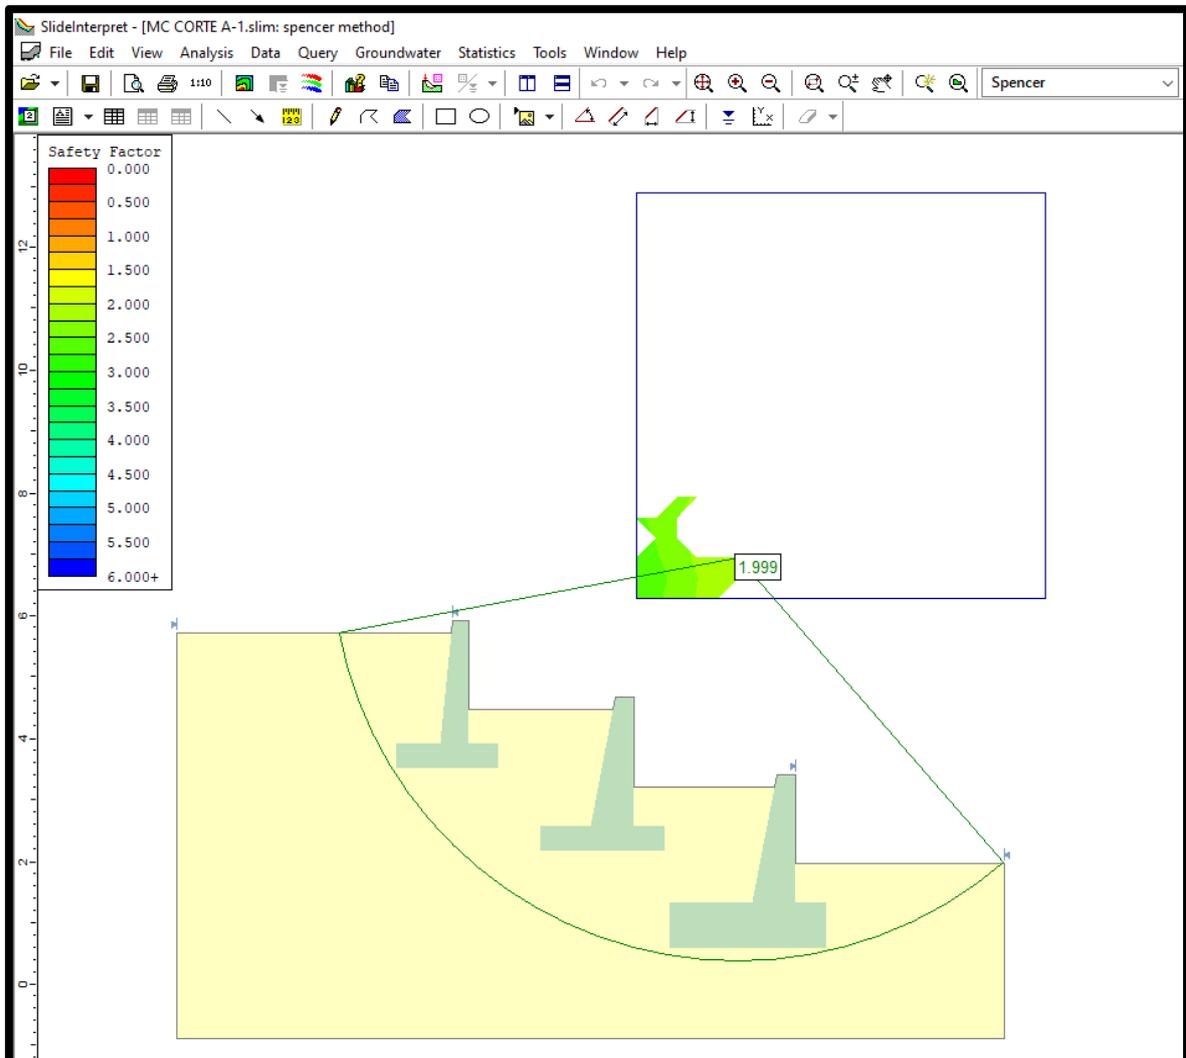
Figura 7. Estabilidad del talud con metodología Spencer – Estático

Interpretación Figura 7. En los muros de contención (gravedad) se obtiene un factor de Seguridad (f_s) =1.999 utilizando la metodología Spencer para la estabilidad de taludes correspondiente a un análisis estático (sin sismo), este factor calculado es mayor que 1.33 según la NORMATIVA ASSTHO y mayor que 1.5 según la NORMATIVA PERUANA CE.020; por lo tanto, cumple la estabilidad del talud como sistema de muros de gravedad. Además, se puede visualizar que el rango de los colores se encuentra dentro de los valores aceptables.

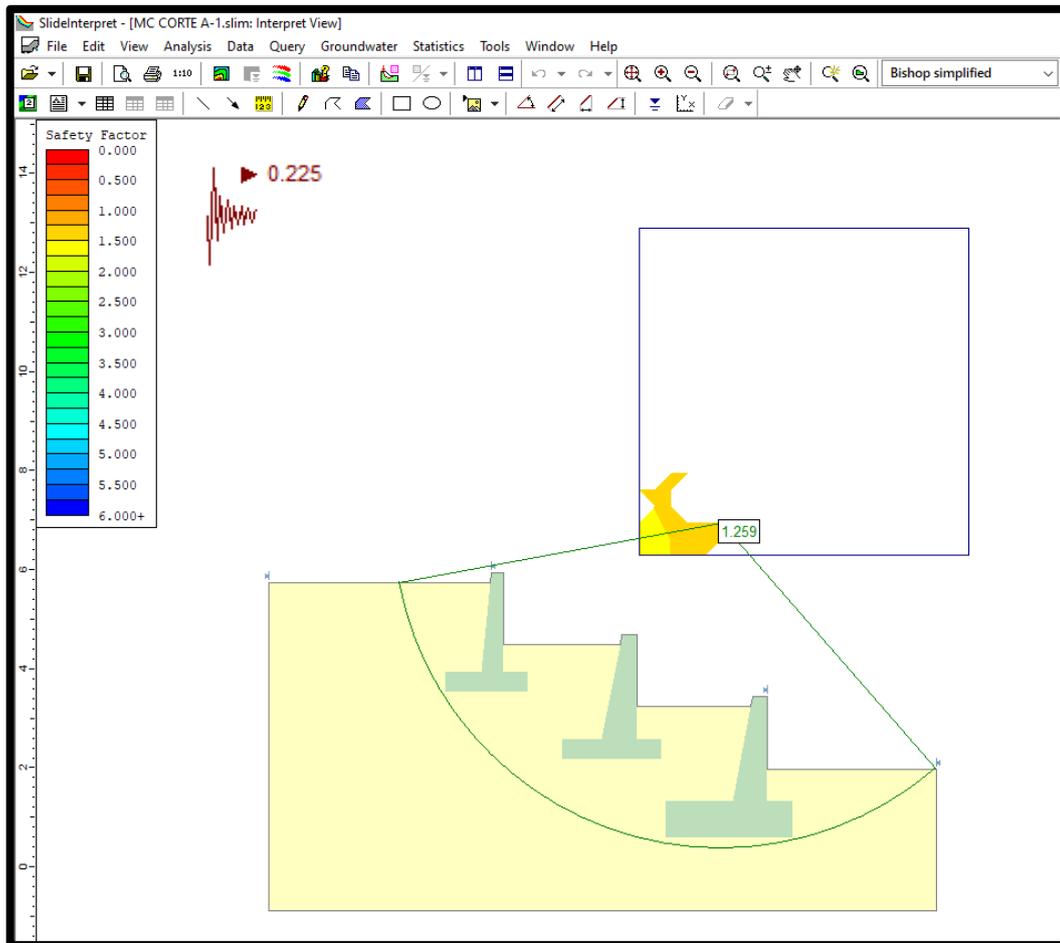
Figura 8. Estabilidad del talud con metodología Bishop Simplified – Pseudo Estático

Interpretación Figura 8. En los muros de contención (gravedad) se obtiene un factor de Seguridad (f_s) = 1.259 utilizando la metodología Bishop Simplified para la estabilidad de taludes correspondiente a un análisis pseudo estático (con sismo) con una carga sísmica horizontal del 50% de la máx. aceleración de la zonificación sísmica Ventanilla ($Z=0.45$), por lo cual el coeficiente sísmico horizontal ingresado es de 0.225 para el análisis, se utilizó el método Mononobe – Okabe.

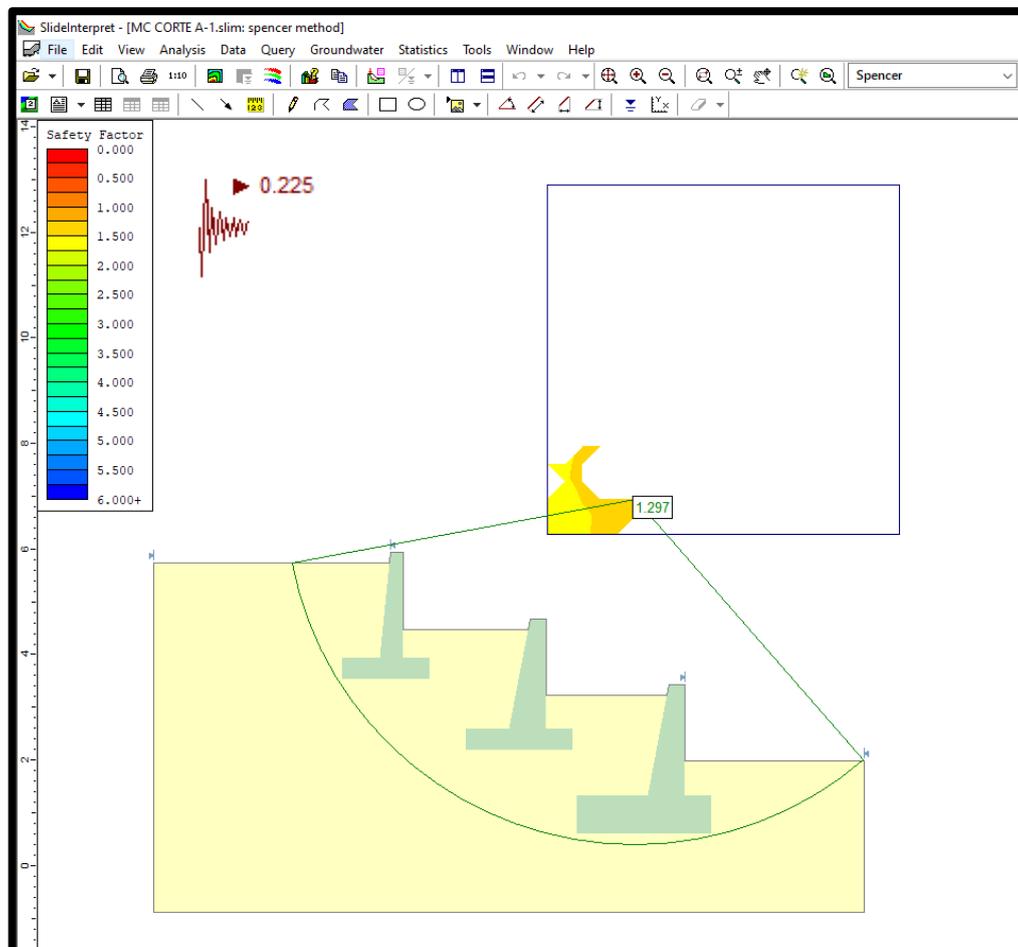
Figura 9. Estabilidad del talud con metodología Spencer – Pseudo Estático

Interpretación Figura 9. En los muros de contención (gravedad) se obtiene un factor de Seguridad (f_s) = 1.297 utilizando la metodología Spencer para la estabilidad de taludes correspondiente a un análisis pseudo estático (con sismo) con una carga sísmica horizontal del 50% de la máx. aceleración de la zonificación sísmica Ventanilla ($Z=0.45$), por lo cual el coeficiente sísmico horizontal ingresado es de 0.225 para el análisis, se utilizó el método Mononobe – Okabe.

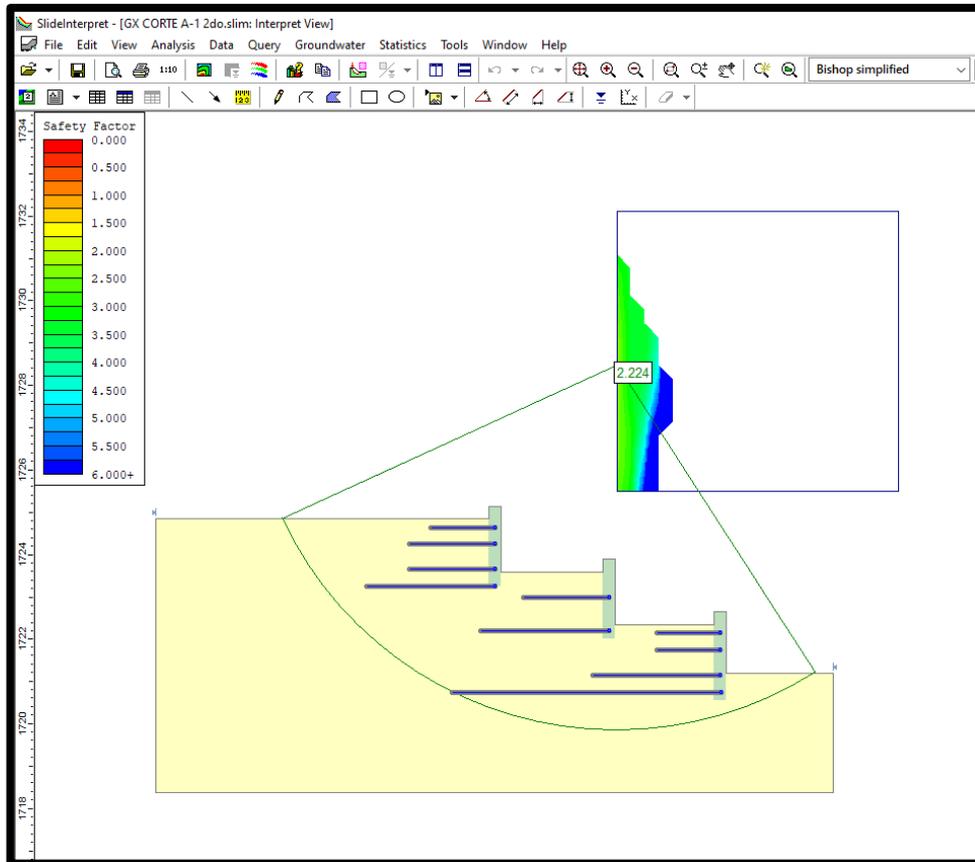
Figura 10. Estabilidad del talud con geomallas - Metodología Bishop Simplified – Estático

Interpretación Figura 10. En los muros de suelo mecánicamente estabilizados (geomallas) se ha obtenido un factor de Seguridad (f_s) =2.224 utilizando la metodología Bishop Simplified para la estabilidad de taludes correspondiente a un análisis estático (sin sismo), este factor calculado es mayor que 1.33 según la NORMATIVA ASSTHO y mayor que 1.5 según la NORMATIVA PERUANA CE.020; por lo tanto, cumple la estabilidad del talud como sistema de muros de gravedad. Además, se puede visualizar que el rango de los colores se encuentra dentro de los valores aceptables.

El terreno existente cuenta con un tipo de suelo SP (arena mal gradada) según el estudio de mecánica de suelos, que tiene por valores un peso específico de 16 KN/m³, un ángulo de fricción de 28° y finalmente se ha diseñado con una geomalla uniaxial de 95 KN/m. Para el acabado vertical de los muros se ha utilizado bloques de concreto prefabricado con resistencia $f'c=280\text{kg/cm}^2$.

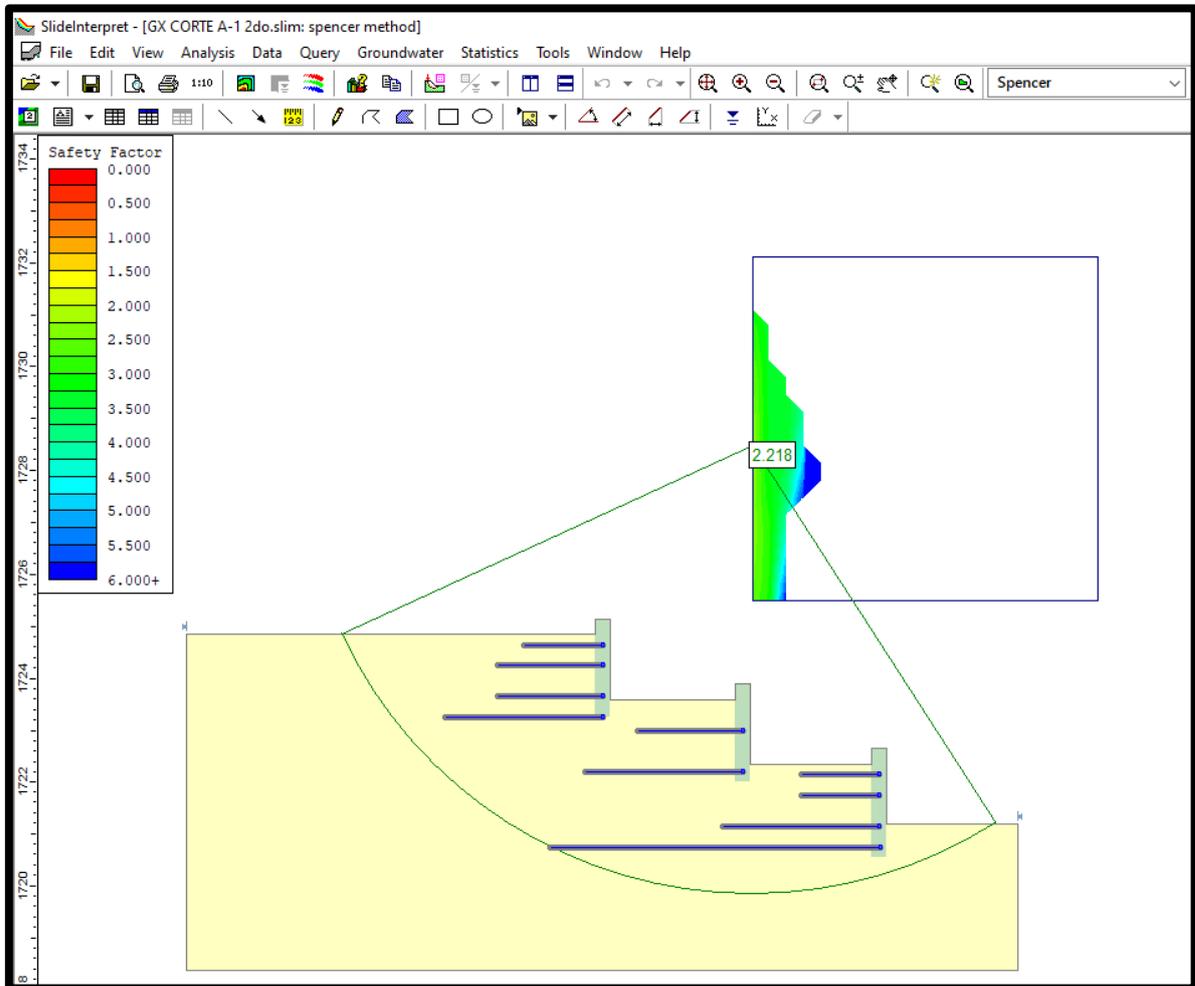
Figura 11. Estabilidad del talud con geomallas - Metodología Spencer – Estático

Interpretación Figura 11. En los muros de suelo mecánicamente estabilizados (geomallas) se ha obtenido un factor de Seguridad (f_s) =2.218 utilizando la metodología Spencer para la estabilidad de taludes correspondiente a un análisis estático (sin sismo), este factor calculado es mayor que 1.33 según la NORMATIVA ASSTHO y mayor que 1.5 según la NORMATIVA PERUANA CE.020; por lo tanto, cumple la estabilidad del talud como sistema de muros de gravedad. Además, se puede visualizar que el rango de los colores se encuentra dentro de los valores aceptables.

El terreno existente cuenta con un tipo de suelo SP (arena mal gradada) según el estudio de mecánica de suelos, que tiene por valores un peso específico de 16 KN/m³, un ángulo de fricción de 28° y finalmente se ha diseñado con una geomalla uniaxial de 95 KN/m. Para el acabado vertical de los muros se ha utilizado bloques de concreto prefabricado con resistencia $f'c=280\text{kg/cm}^2$.

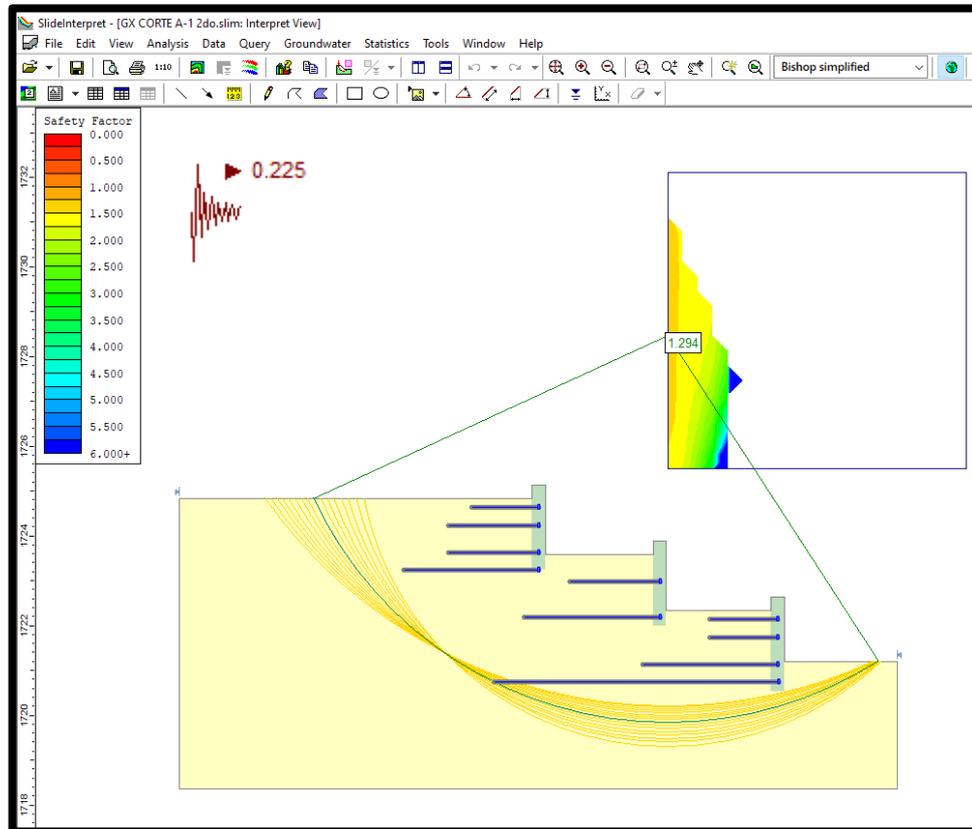
Figura 12. Estabilidad del talud con geomallas – Metodología Bishop Simplified – Pseudo Estático

Interpretación Figura 12. En los muros de suelo mecánicamente estabilizados (geomallas) se ha obtenido un factor de Seguridad (f_s) = 1.294 utilizando la metodología Bishop Simplified para la estabilidad de taludes correspondiente a un análisis pseudo estático (con sismo) con una carga sísmica horizontal del 50% de la máx. aceleración de la zonificación sísmica Ventanilla ($Z=0.45$), por lo cual el coeficiente sísmico horizontal ingresado es de 0.225 para el análisis, se utilizó el método Mononobe – Okabe.

El terreno existente cuenta con un tipo de suelo SP (arena mal gradada) según el estudio de mecánica de suelos, que tiene por valores un peso específico de 16 KN/m³, un ángulo de fricción de 28° y finalmente se ha diseñado con una geomalla uniaxial de 95 KN/m. Para el acabado vertical de los muros se ha utilizado bloques de concreto prefabricado con resistencia $f'c=280\text{kg/cm}^2$.

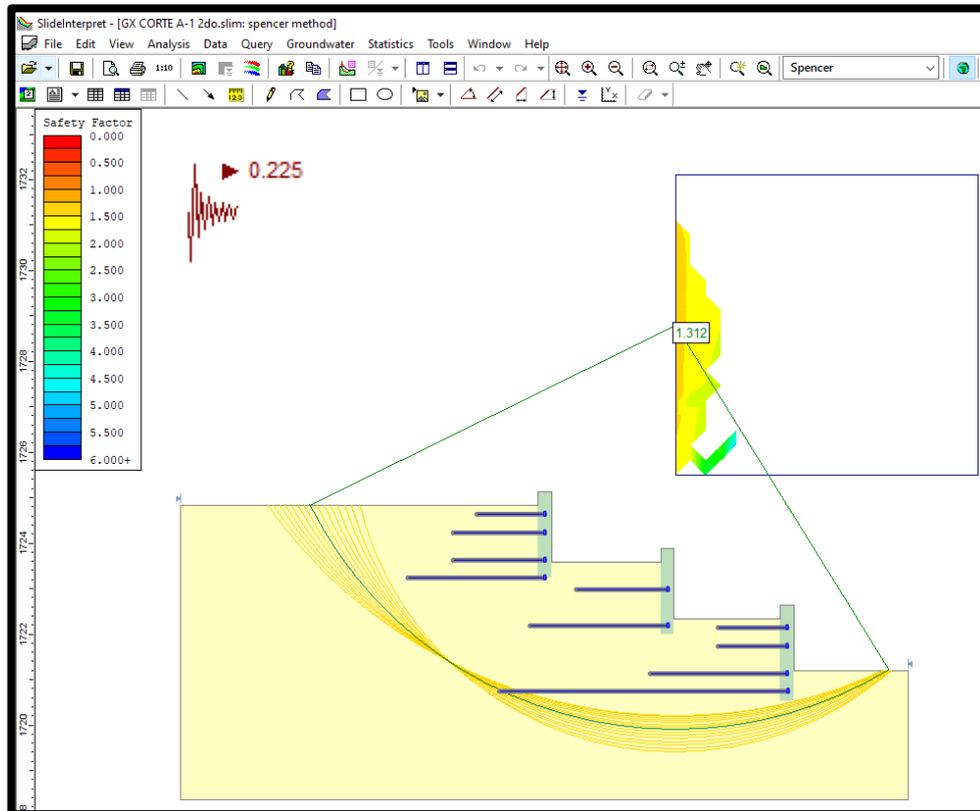
Figura 13. Estabilidad del talud con geomallas – Metodología Spencer – Pseudo Estático

Interpretación Figura 13. En los muros de suelo mecánicamente estabilizados (geomallas) se ha obtenido un factor de Seguridad (f_s) = 1.312 utilizando la metodología Spencer para la estabilidad de taludes correspondiente a un análisis pseudo estático (con sismo) con una carga sísmica horizontal del 50% de la máx. aceleración de la zonificación sísmica Ventanilla ($Z=0.45$), por lo cual el coeficiente sísmico horizontal ingresado es de 0.225 para el análisis, se utilizó el método Mononobe – Okabe.

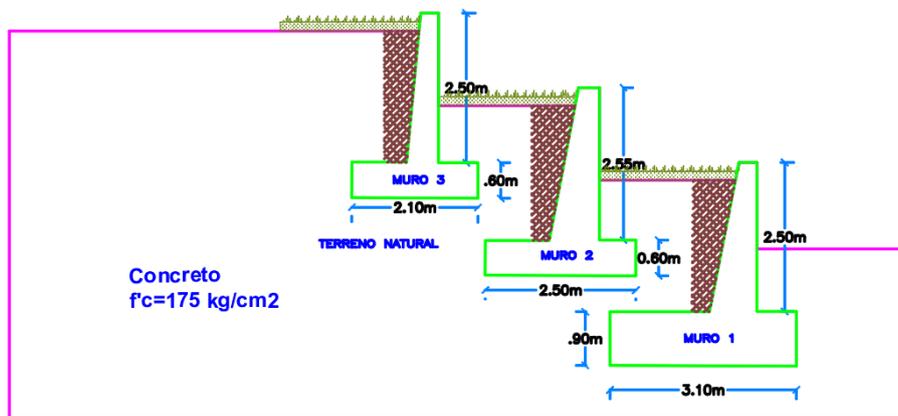
Figura 14. Diseño de estabilidad de talud con muros de contención.

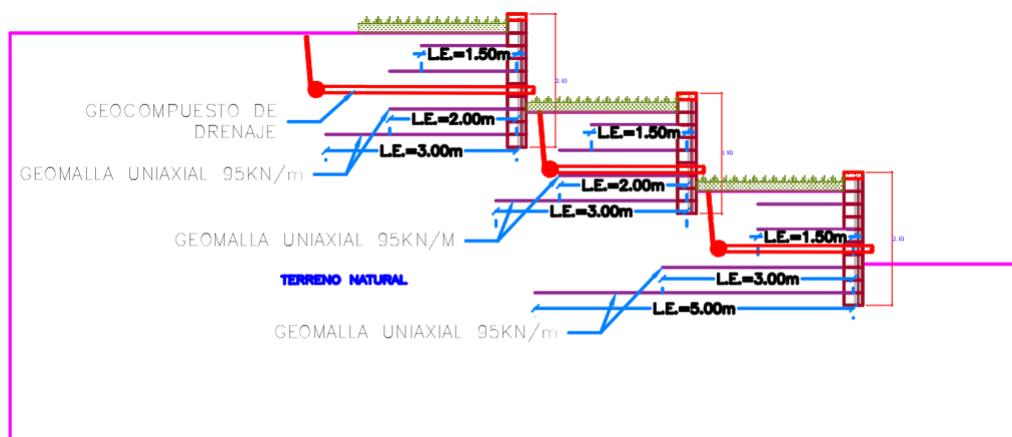
Figura 15. Diseño de estabilidad de taludes con muros de suelo mecánicamente estabilizados (geomallas)
