FACULTAD DE INGENIERÍA Y ARQUITECTURA  
ESCUELA PROFESIONAL DE INGENIERIA CIVIL.

Resistencia a la compresión del concreto hidráulico 210 Kg/cm<sup>2</sup>,  
Incorporando ceniza de eucalipto para la eficiencia estructural del  
pavimento rígido en Av. Micaela Bastidas- Cusco.

TESIS PARA OBTENER EL TÍTULO PROFESIONAL DE:

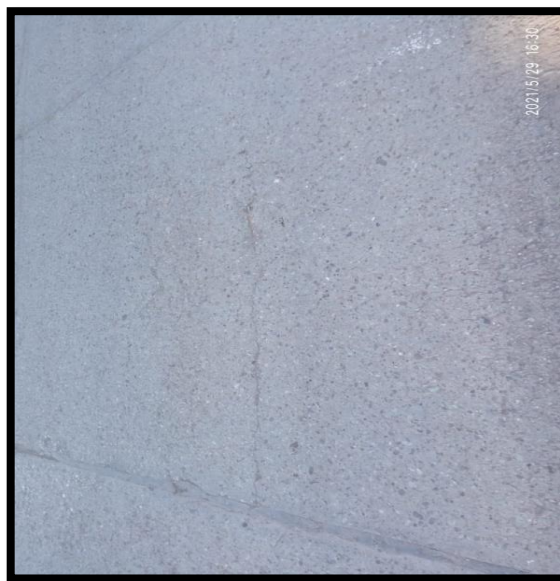
*Figura 31: Gravedad 1- Fisuras longitudinales*

*Nota: Gravedad 1- Fisuras finas*

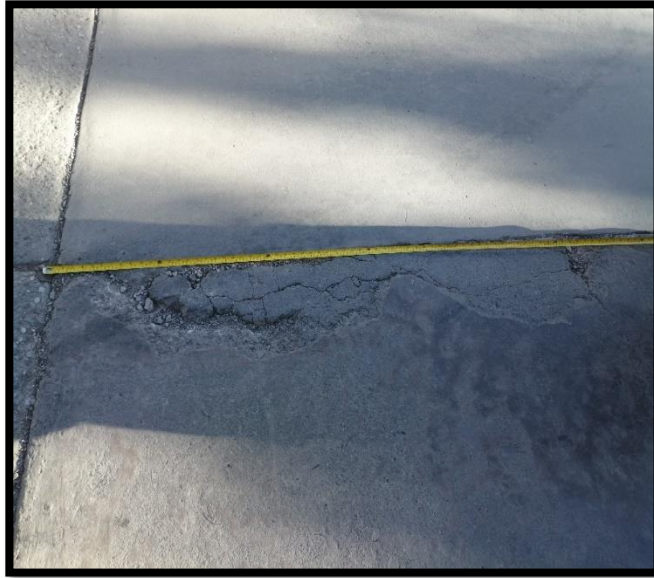
*Figura 50: Gravedad 1-Reparaciones o bacheos.*

Las reparaciones indican una escasez estructural del pavimento o un deterioro de la superficie. No demandan medidas correctoras.

*Nota: Gravedad 1- Puntuales (menor al 10% de la superficie)*

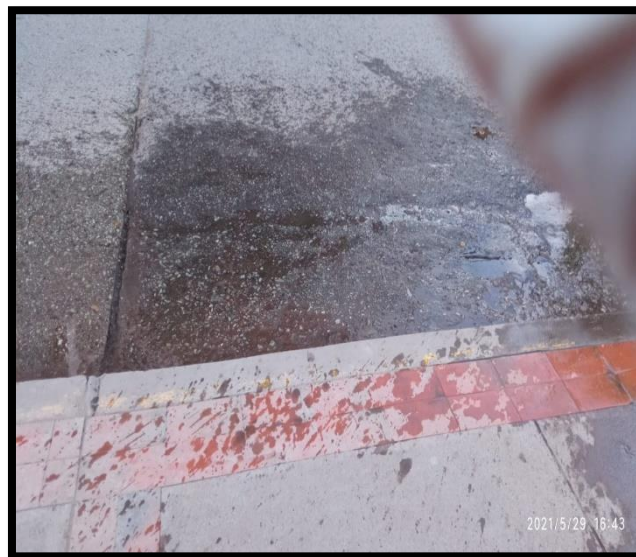
*Figura 60: Gravedad 3-Desprendimiento.*

*Gravedad 2: Perdida de material entre el 10% y 30 % de la superficie de losa*

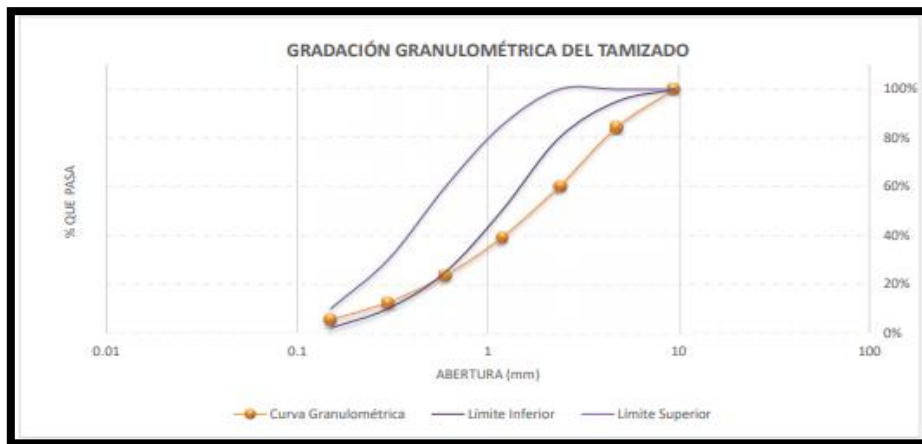
Tabla 55: Curva granulométrica del agregado fino.

En la tabla N° 21 se logra la parábola de la granulométrica del agregado fino, como se observa esta curva no está dentro del límite inferior y superior del huso granulométrico nos indica que está es una arena gruesa.

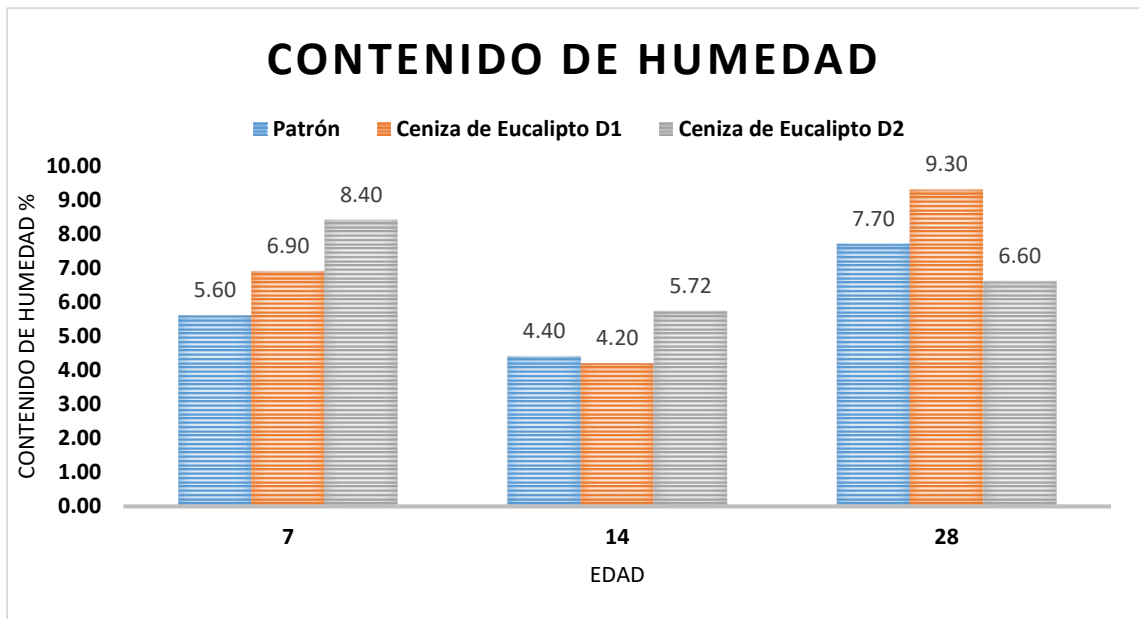
Figura 70: Comparación del contenido de humedad.

**Descripción:** se observa en la figura N° 38, un balance del contenido de humedad que tuvieron el diseño patrón, y los diseños con añadidura de ceniza de eucalipto al 5% y al 7%.

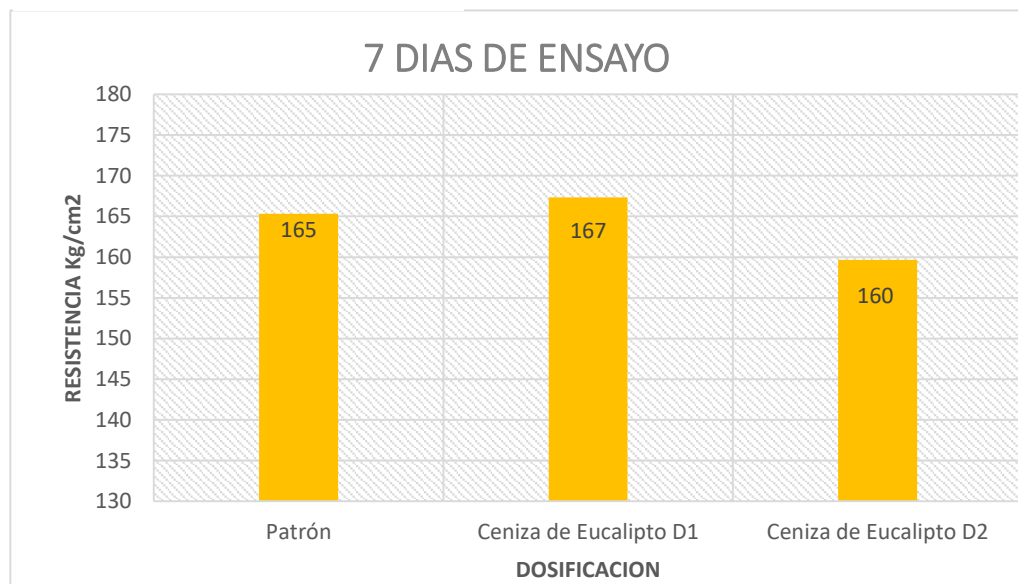
Figura 90: R.C a los 7 días.

**Interpretación:** Como se visualiza en la figura N.º 38, el D1 con ceniza de eucalipto tuvo un valor de 165 kg/cm<sup>2</sup> teniendo una mejora del 1.21% respecto al diseño patrón, respecto al D2 con ceniza de eucalipto tuvo un valor de 160 kg/cm<sup>2</sup>, representando una disminución de la resistencia en -3.43%, como se observa el D1 con ceniza de eucalipto a los 7 días de ensayo ya presentaba mejor resultado entre todos los diseños.

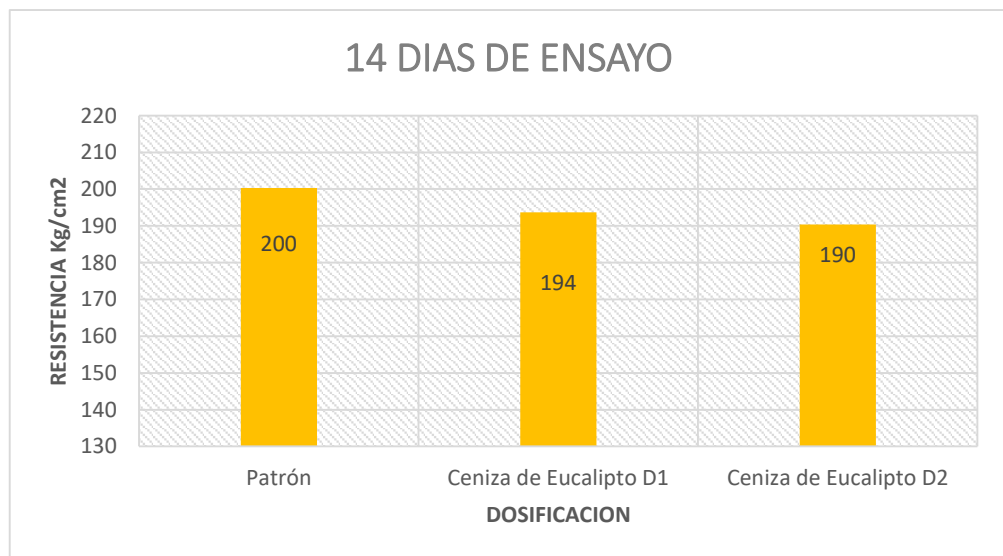
Figura 92: R.C a los 14 días.

**Descripción:** Esta tabla N.º 39, se muestra la relación de la resistencia a la compresión a 14 días, del diseño patrón y el D1 Y D2 con ceniza de eucalipto.

**Interpretación:** Como se visualiza en la figura N.º 39, el D1 con ceniza de eucalipto tuvo un valor de 194 kg/cm<sup>2</sup> teniendo una reducción del -3.33% respecto al diseño patrón, respecto al D2 con ceniza de eucalipto tuvo un valor de 190 kg/cm<sup>2</sup> representando una reducción de la resistencia en -4.99%, como se observa el diseño patrón, a los 14 días de ensayo ya presentaba mejor resultado entre todos los diseños.

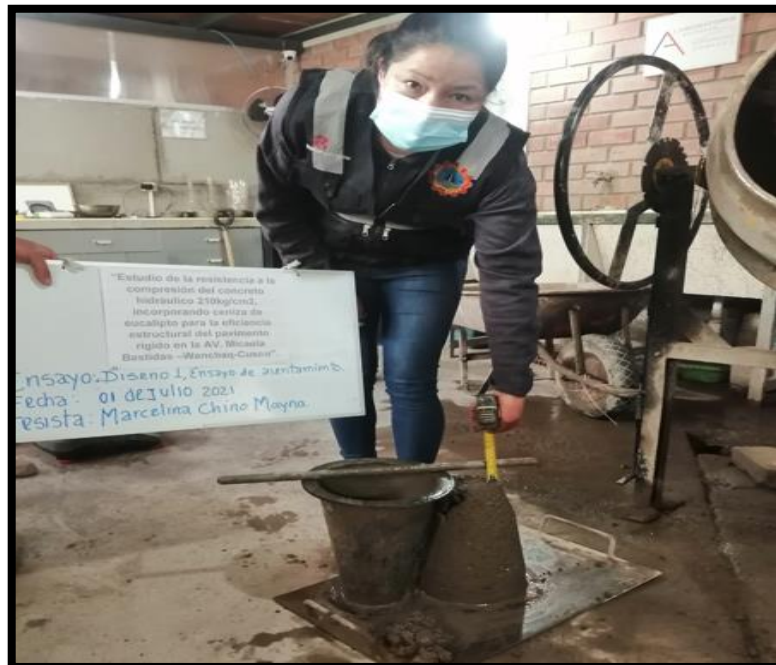
Ensayo de cono de Abrams.
