“Evaluación de la infraestructura educativa Ofelia Velásquez con la metodología BIM para determinar su vulnerabilidad sísmica, Tarapoto-2021”.

TESIS PARA OBTENER EL TÍTULO PROFESIONAL DE:

Ingeniero Civil

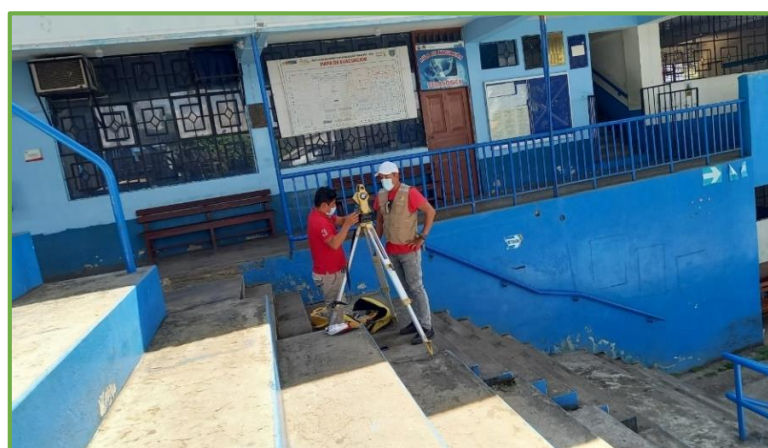
**Figura N°04:** Vista de estación total N°01

El estacionamiento N°01, es relevante en un levantamiento topográfico, porque fija el punto de partida conjuntamente con el punto referencial del BM, y de esta manera iniciar con el levantamiento topográfico del terreno natural y lo que en ello existe. Con un lente prismático se va proporcionar longitudes y altitudes, sobre estructuras de terreno natural, cunetas, ubicación de columnas, aristas de losas deportivas, árboles, jardines, aristas de ambientes existentes, postes de luz, graderías de tribunas, etc, y luego la información procesarla mediante programas como el Civil Cad, el Excel, civil3d, etc. Programas o software que facilitan los trabajos manuales. Y de esta manera ubicar los puntos en un plano referencial.

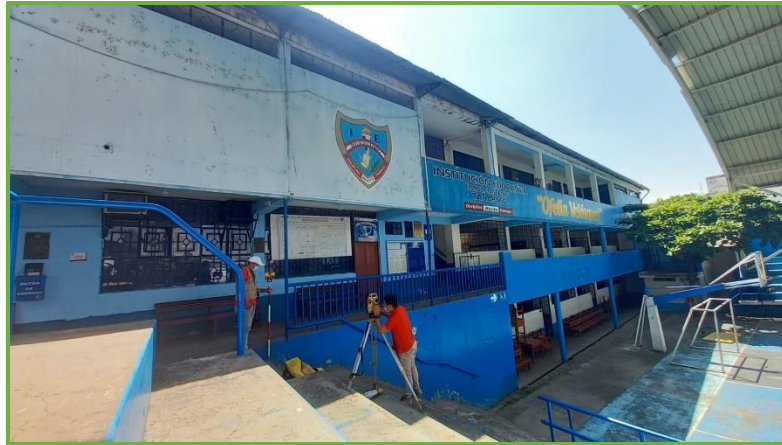
**Figura N°05:** Inicio de levantamiento topográfico.

Como se puede observar, se inicia con el estudio técnico y descriptivo del terreno, en las características de planimetría y altimetría. Este estudio nos va a permitir ubicar la institución educativa mediante coordenadas UTM en el globo terráqueo, poder determinar las orientaciones de su ubicación, y de esta manera se va poder georreferencia el módulo “1” que es materia de estudio.

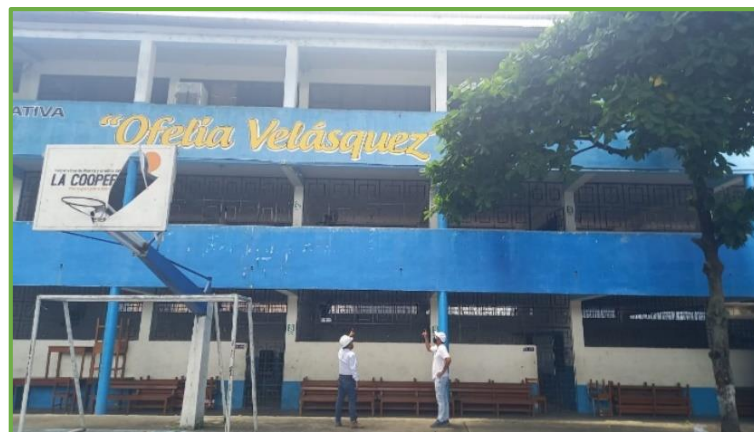
**Figura N°07:** Vista frontal del módulo "1" de la I.E Ofelia Velásquez.

Como se puede observar en la Figura N° 07 del módulo "1" se puede observar que tiene 03 niveles, los dos primeros niveles son las aulas desde el 01 hasta el 06, y el tercer nivel se encuentra el almacén 01 y 02, adicional una sala de costura. La identificación de estos ambientes es necesaria porque evalúa los elementos resistentes que sostienen la estructura.

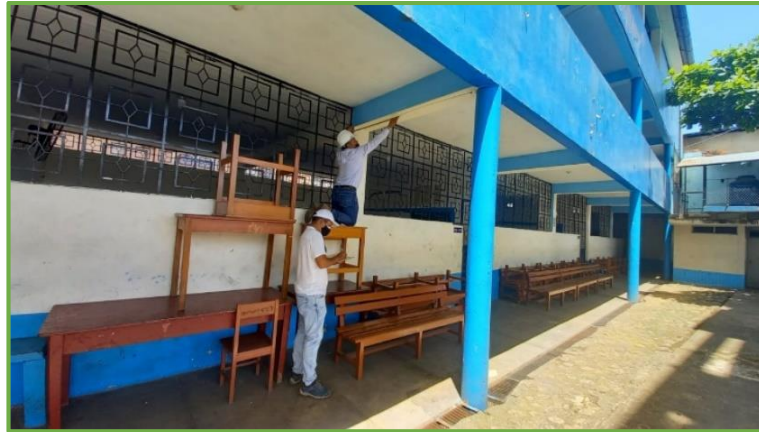
**Figura N°08:** Vista de elementos estructurales en el primer nivel

Como se puede observar, los tesisistas están recopilando información sobre las medidas de las secciones de los elementos estructurales, distancia en ancho de corredor, altura de entrepiso, medida de vanos, puertas y ventanas, ancho y largo de ambientes, espesor de muros, longitud de vereda, altura de zócalo, altura de contra zócalo, medidas de ventanas altas, etc., del Nivel N°01 del módulo "1", y consecuentemente del segundo nivel y del tercer nivel en su cobertura.

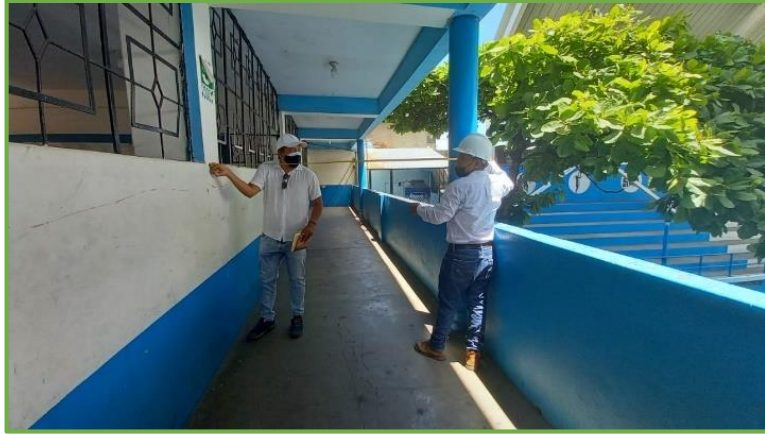
**Figura N°10:** Vista de elementos estructurales, en el segundo nivel.

Se puede observar donde nos encontramos recopilando la información estructural, arquitectónica, en referencia a medidas, características, tipos, etc.,

Se debe tener en cuenta que las columnas circulares en el nivel mostrado en la figura 10, son apoyados sobre las vigas de borde, y existe discontinuidad entre los elementos resistente de entrepisos en todos sus niveles.

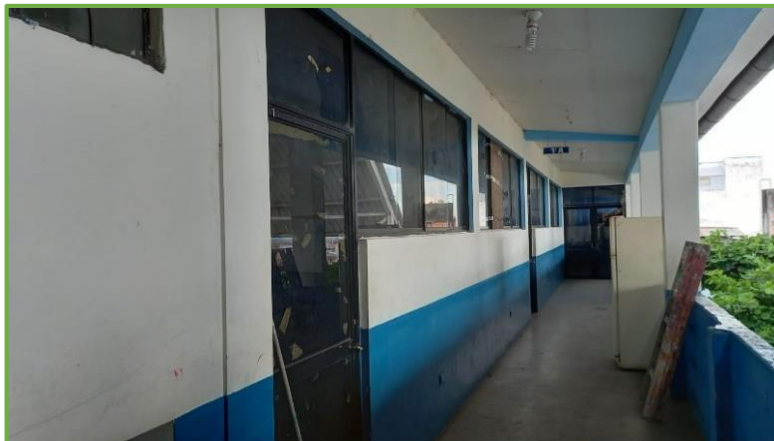
**Figura N°11:** Vista de elementos estructurales, en el tercer nivel.

Como se puede observar, la puerta donde se ubican los almacenes N°01 y N°02 en el Nivel N°03, sin embargo, es menester mencionar que anteriormente, estos ambientes operaban como aulas de aprendizaje, pero sim embargo no reúne las condiciones para continuar siéndolos.

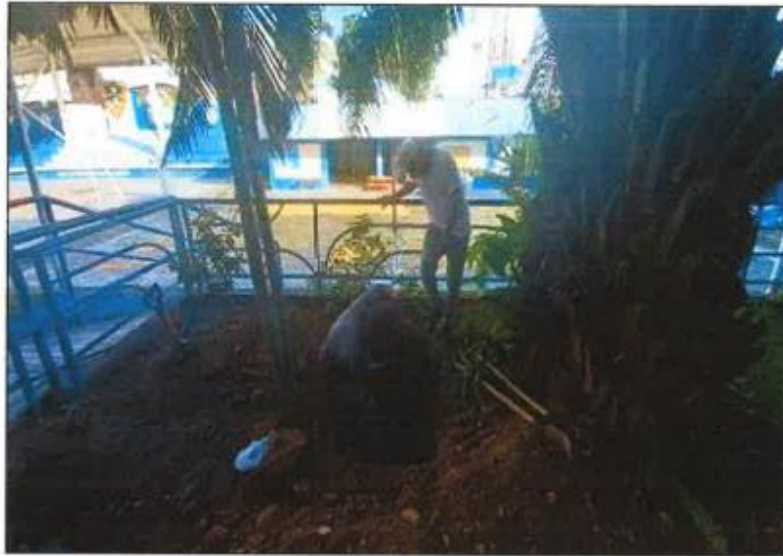
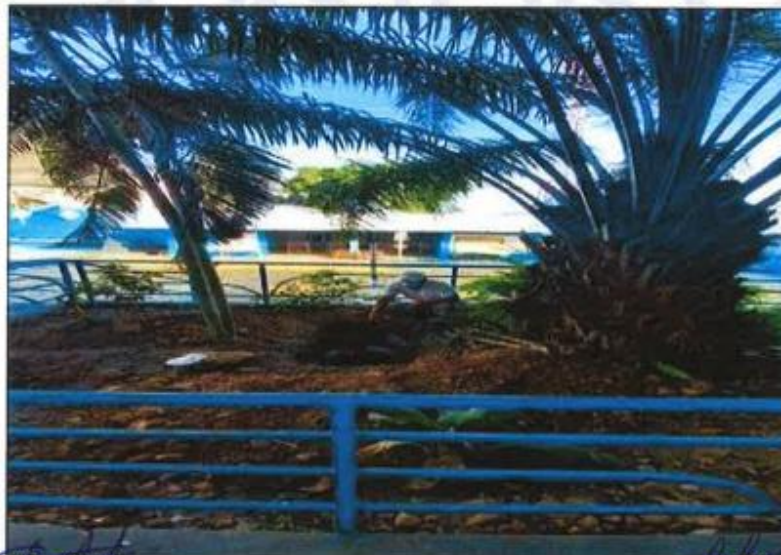
SE OBSERVA EXCAVACION DE CALICATA N° 01  
ESTRATIGRAFIA DEL SUELO

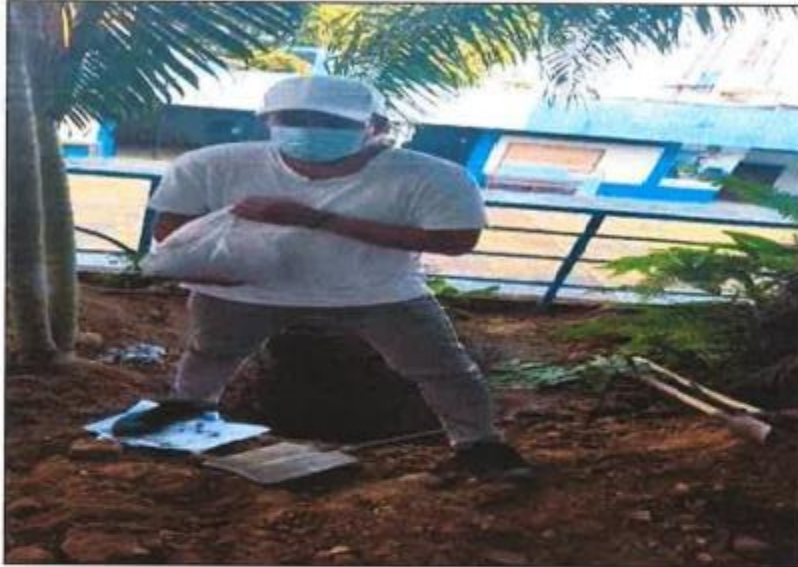
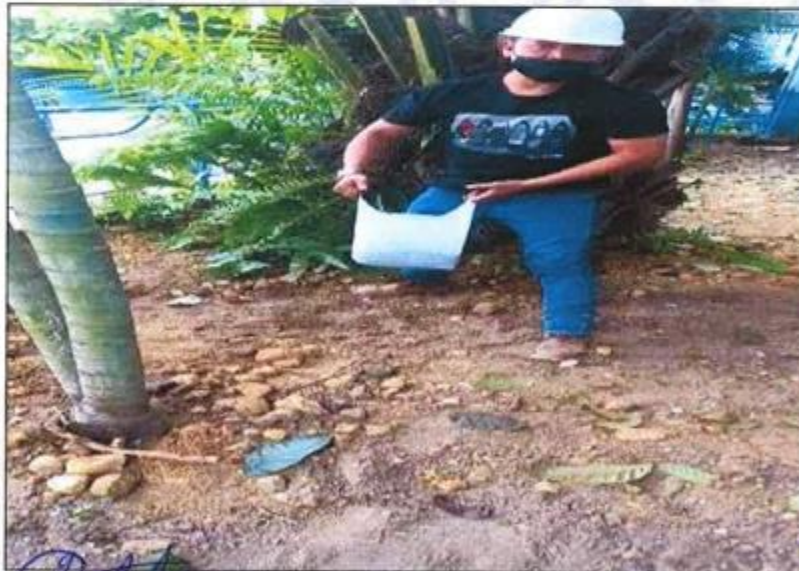
SE OBSERVA CALICATA EXCAVADA N° 01  
EXTRACCION DE MUESTRA

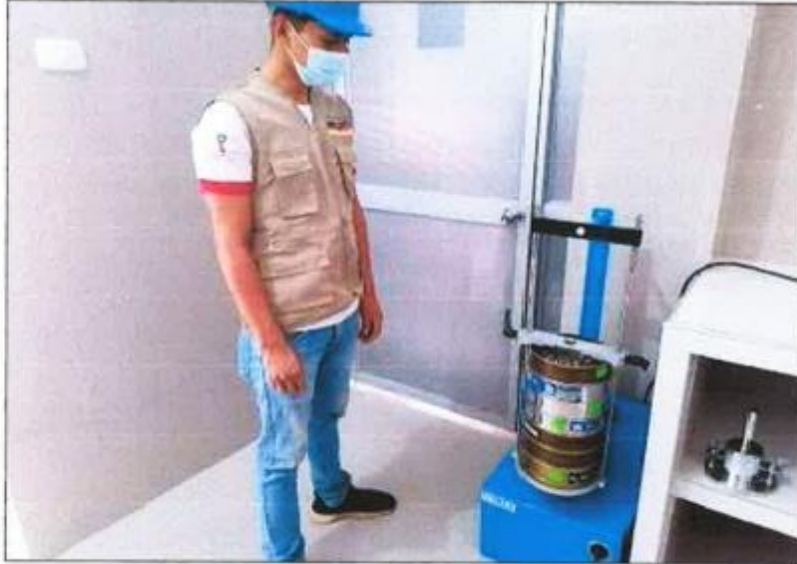
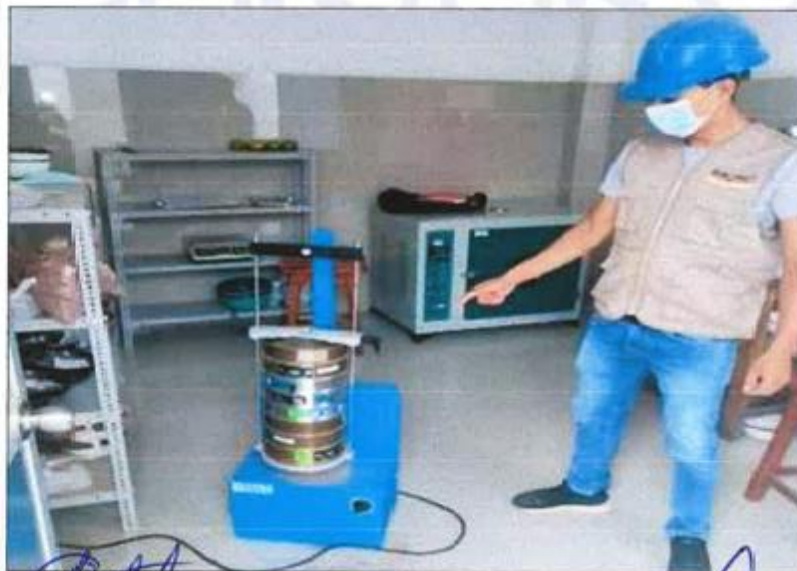
SE OBSERVA AL PERSONAL TECNICO REALIZANDO EL ENSAYO DE ANALISIS GRANULOMETRICO POR EL METODO DE TAMIZADO

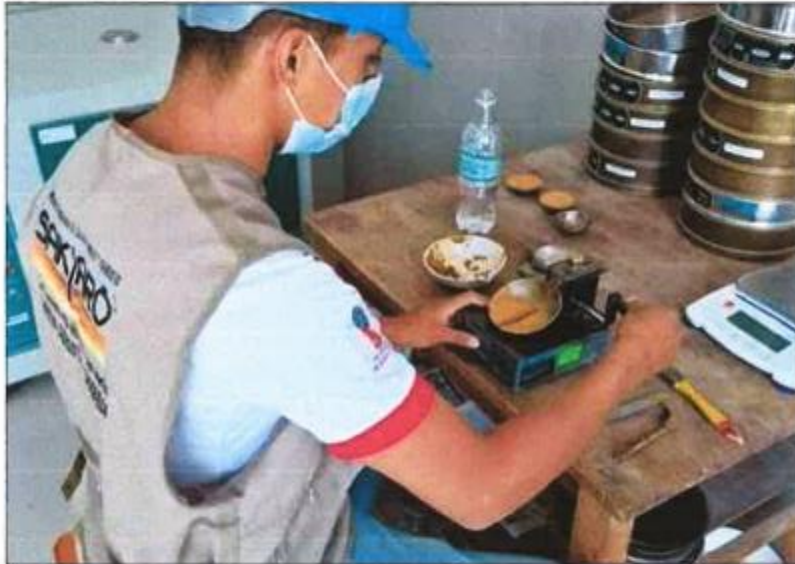
SE OBSERVA AL PERSONAL TECNICO REALIZANDO EL ENSAYO DE LIMITE LIQUIDO

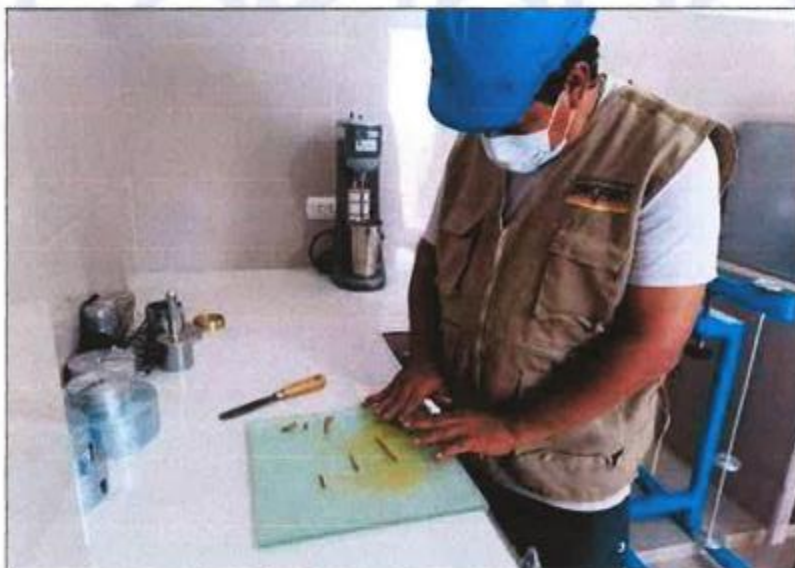
SE OBSERVA AL PERSONAL TECNICO REALIZANDO EL ENSAYO DE LIMITE PLASTICO

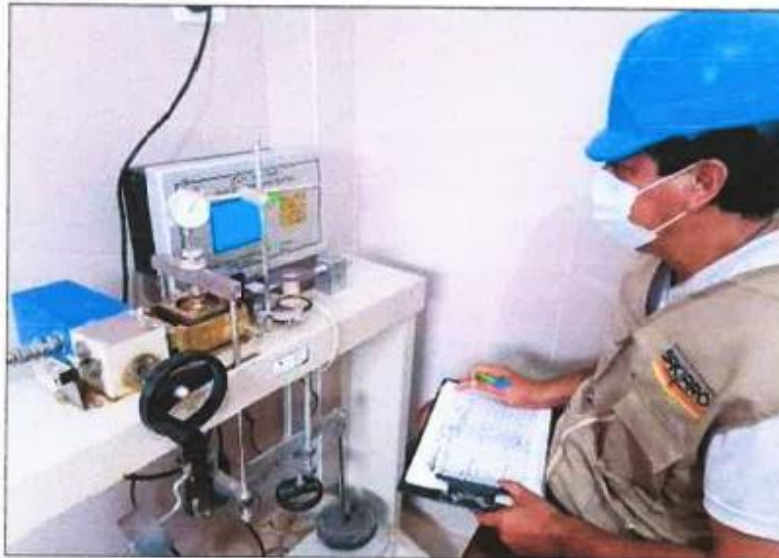
SE OBSERVA AL PERSONAL TECNICO REALIZANDO EL ENSAYO DE CORTE DIRECTO

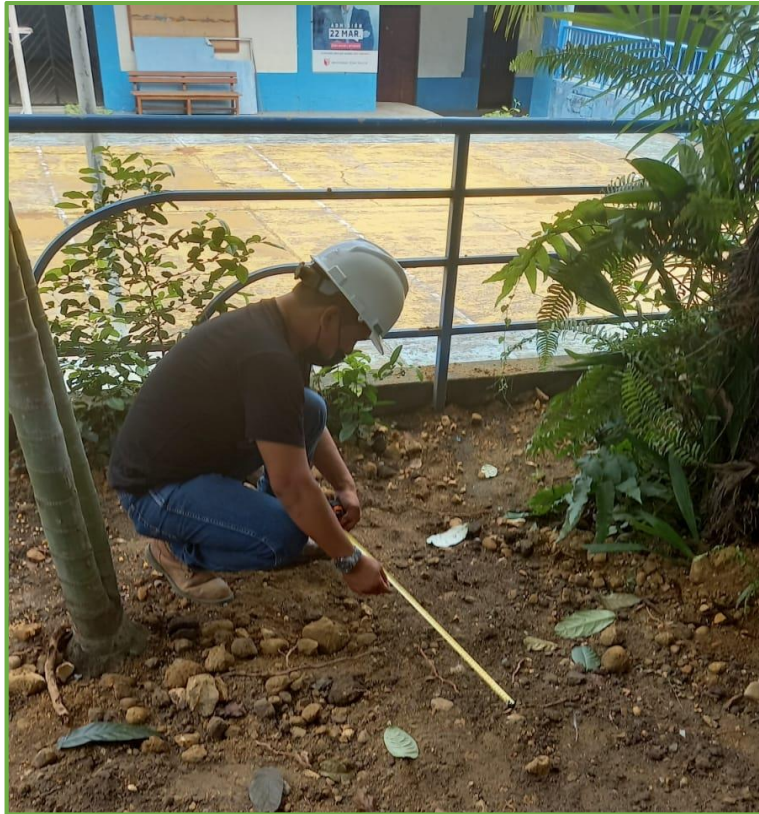
**Figura N°12:** Vista de trazo para el muestreo de la calicata.

Como se puede observar, se está realizando el trazo para la ubicación de la primera extracción de muestra, donde la cantidad sea representativa en el procedimiento, identificación y transporte de la muestra alterada, con las herramientas manuales que ya se conoce, como picos, palas, cuchillos, espátulas para realizar el cuarteo, flexómetro, etc.

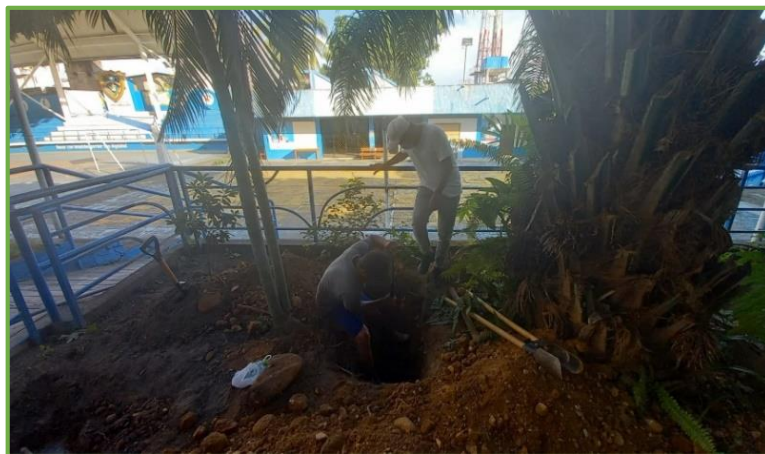
**Figura N°13:** Vista de excavación de suelo para extracción de muestra.

Las imágenes muestran cual es el procedimiento para la extracción de la muestra inalterada, con la finalidad de realizar los cálculos necesarios en el laboratorio, indicando al final la resistencia o capacidad portante del suelo, así también indicar su granulometría, cohesión, fricción, porcentajes de gravas y finos, etc.

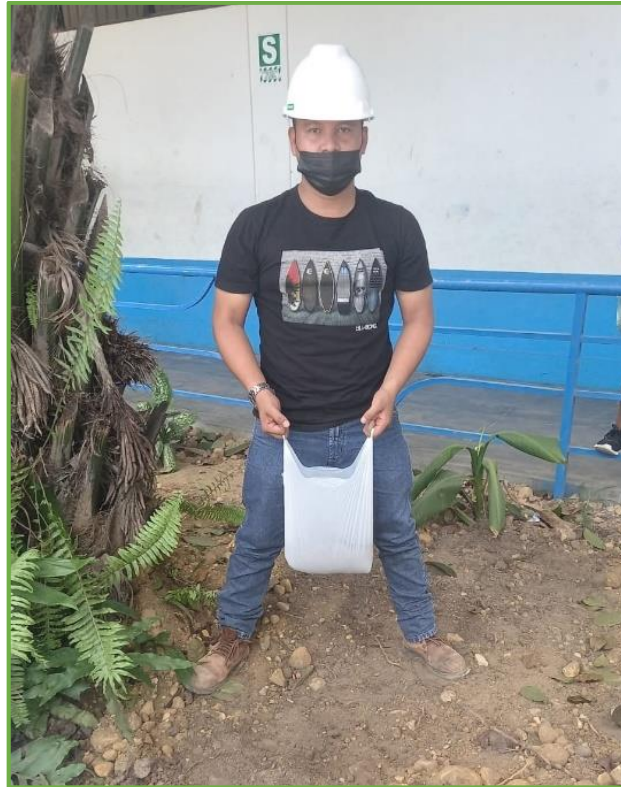
**Figura N°14:** Vista de excavación de suelo.

Como se puede observar, el trazo, ubicación y extracción de muestra.

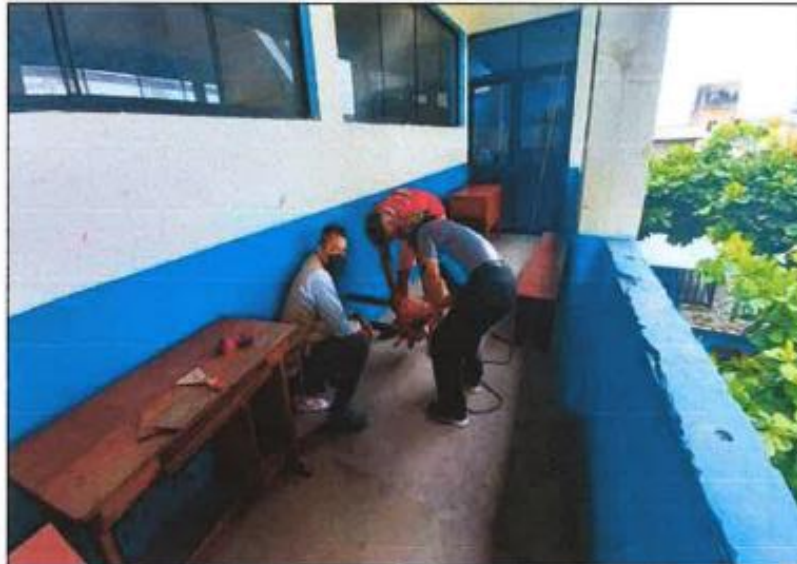
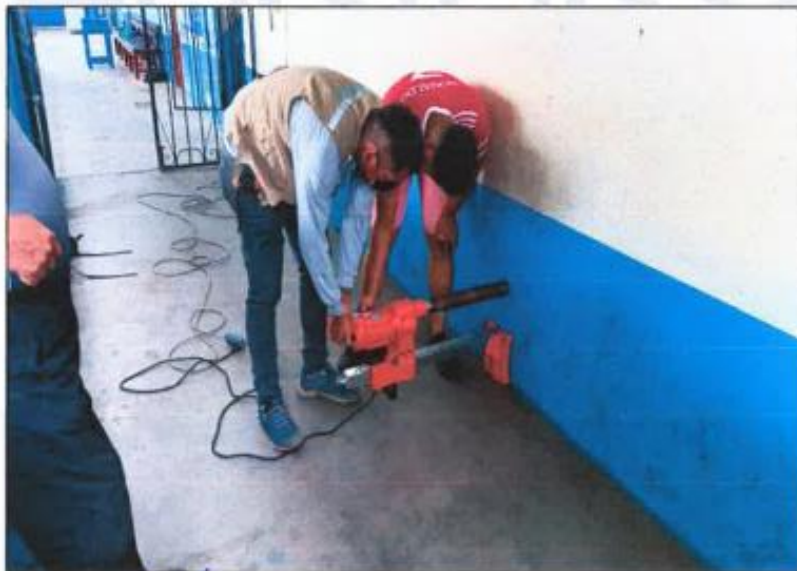
SE OBSERVA EXTRACCION DE TESTIGOS DIAMANTADOS EN OBRA

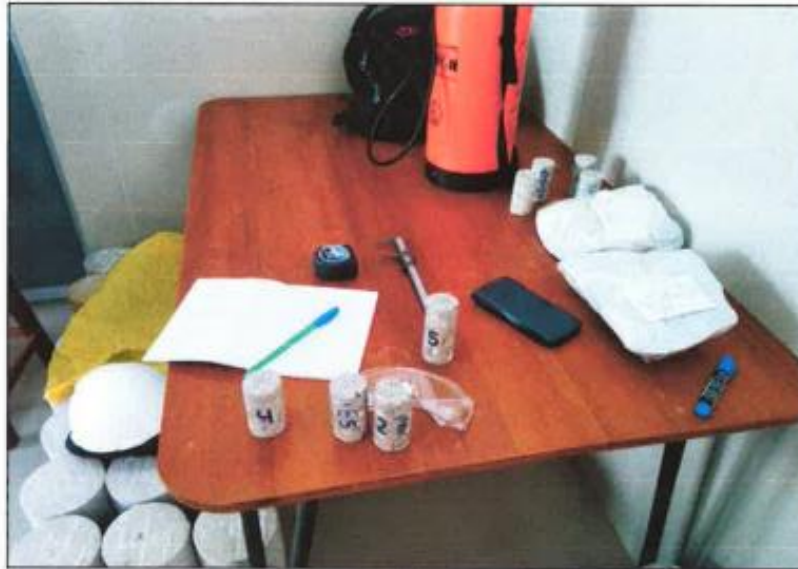
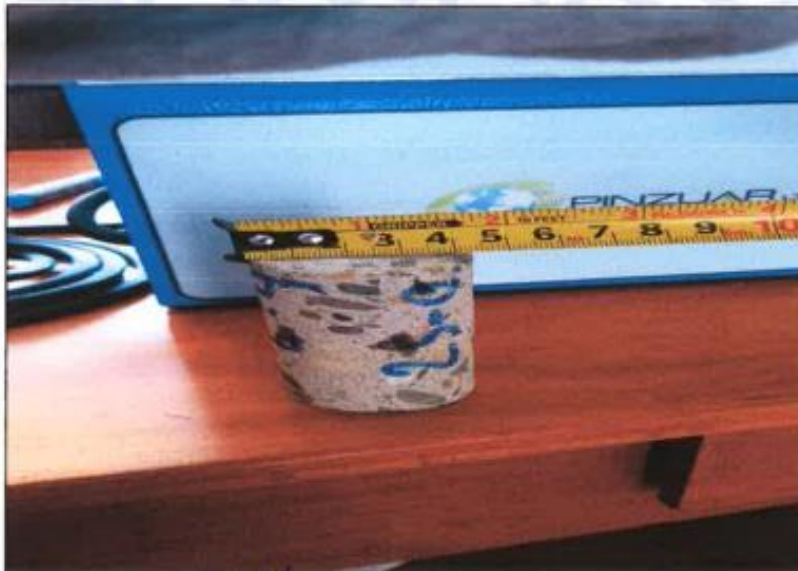
SE OBSERVA TALLADO DE  
TESTIGOS DIAMANTADOS EN OBRA

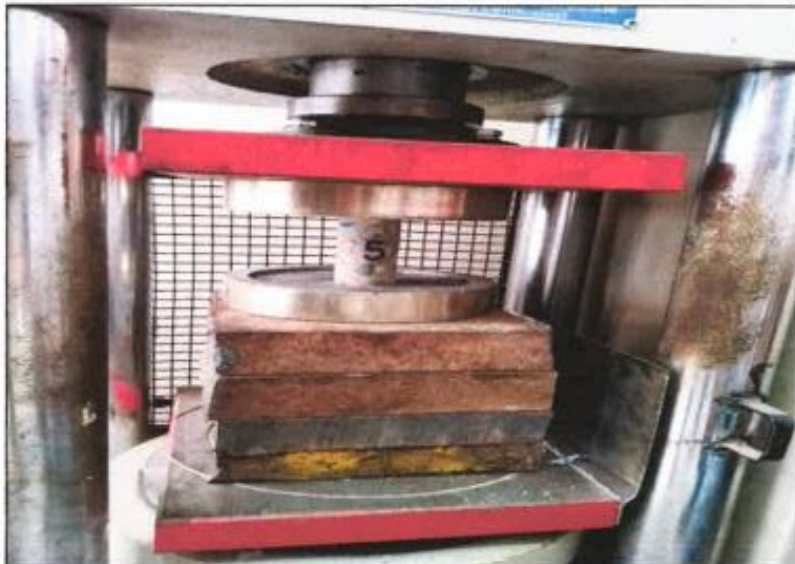
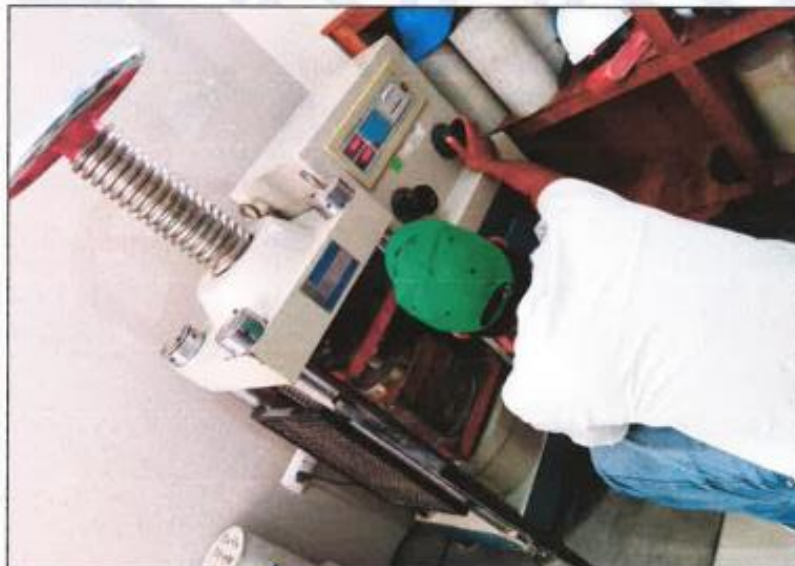
SE OBSERVA ENSAYO DE RESISTENCIA A LA COMPRESION DE TESTIGOS DIAMANTADOS EN OBRA

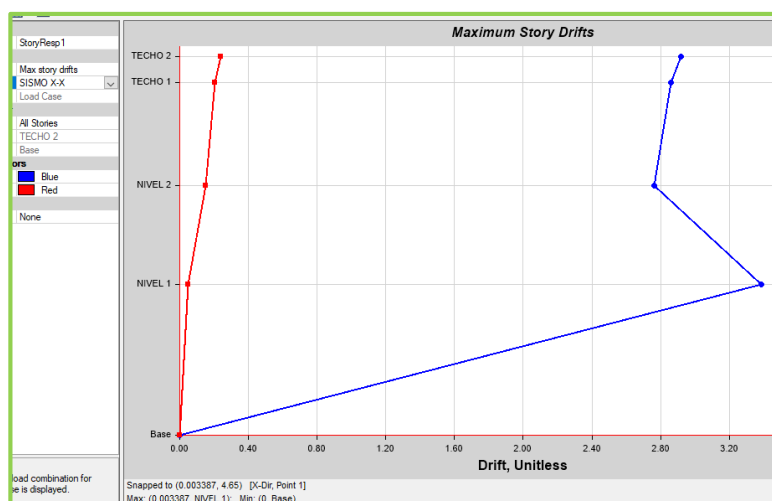
Figura N°25: Deriva de entresijos en el eje X-X

Como se puede observar en las tablas anteriores, respecto a los desplazamiento y distorsiones de derivas, los entresijos del módulo “1” no cumplen con las normas técnicas de diseño Sismorresistente E-030. Como se puede observar en la figura N°26

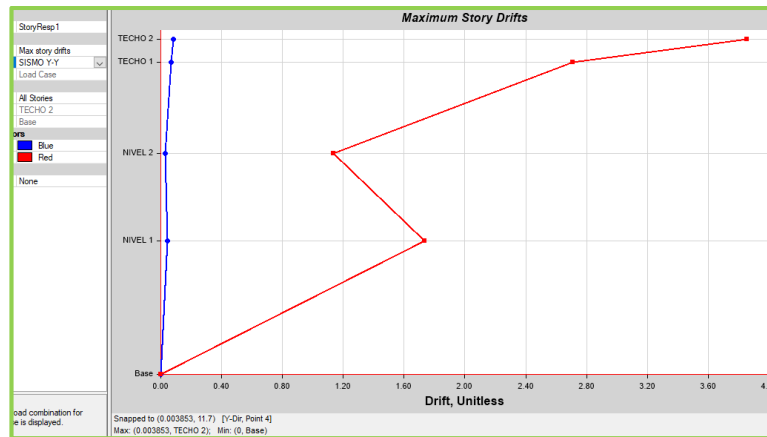
Figura N°26: Deriva de entrespiso en el eje Y-Y

El control de deriva es un concepto muy importante, porque demuestra las distorsiones excesivas en el modelamiento, antes de realizar el diseño es de vital importancia realizar los estudios sísmicos estáticos y dinámicos. Porque de esta manera se estaría evitando múltiples falencias de diseño, como el de la columna corta, piso débil o piso blando, columna fuerte viga débil demostrado con sistemas de operación sencilla o realizarlo por el método de diseño por capacidad.

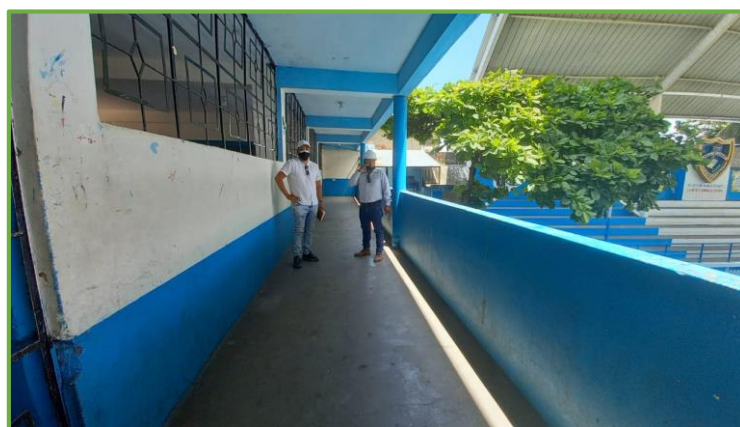
**Figura N°31:** Vista de los Elementos Estructurales.

Descripción: De acuerdo a la entrevista que se hizo al director, y las indagaciones que se realizó en campo, se pudo determinar que no hubo un control de supervisión al contratista y como consecuencia de ello en campo se pudo verificar que los elementos estructurales y no estructurales existentes se encuentran en estado deteriorado. Salvo así que no parecen porque las estructuras tienen innumerables capas de pinturas y matices, de acuerdo a los años pasados. Para así mantener el ornato de la estructura.

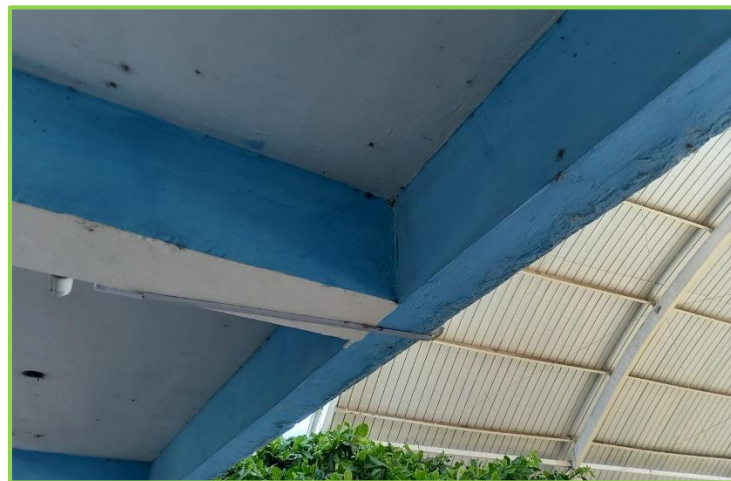
**Figura N°33:** Vista de desprendimiento de concreto en borde de viga.

Descripción: en la Figura N° 33 se puede observar claramente, en el borde de la viga, el deterioro o desprendimiento del tarrajeo, debido a la presencia de humedad por las lluvias en la zona, y el motivo del desprendimiento es la disminución de la sección de acero debido a la corrosión.

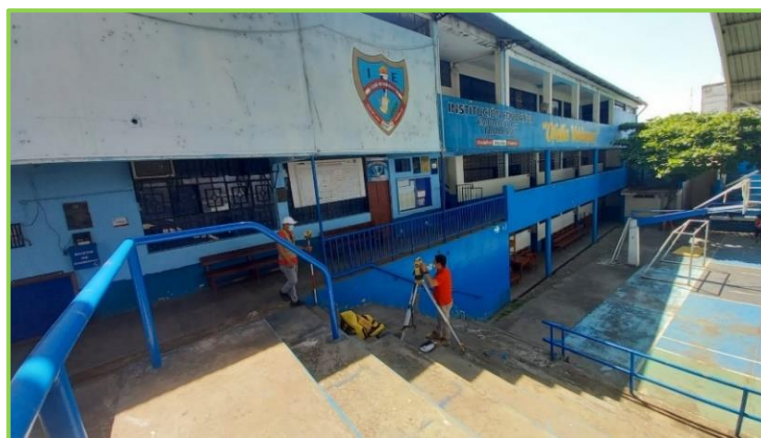
**Figura N°35:** Vista del Interior del módulo “1” en la I.E Ofelia Velásquez.

El módulo “1” según el estudio de mecánica de suelo que se realizó, se encuentra cimentada en un tipo de Suelo de Perfil S2, la cual según la norma técnica sismo resistente E-030 corresponde a un suelo intermedio o flexible, y teniendo en cuenta la inspección que se realizó al momento de perforar el suelo, no se tuvo presencia de napa freática y humedad, ni sales, pero sin embargo se encuentra en un terreno con una pendiente pronunciada. Según como se muestra en las imágenes.

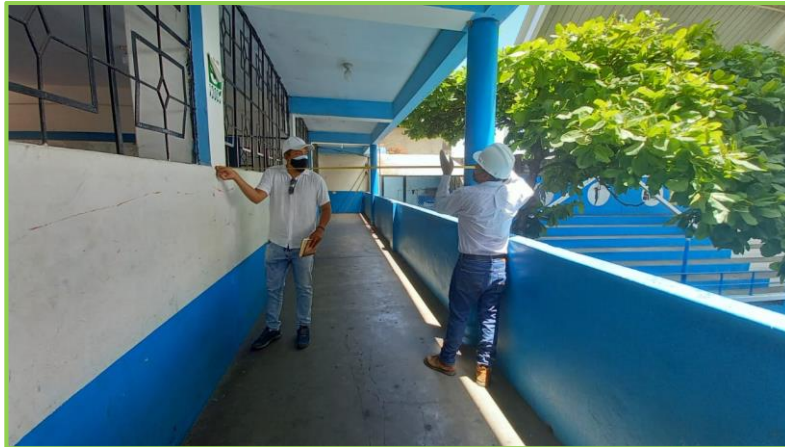
**Figura N°36:** Vista de los elementos de tipo viga-columna.

Se puede observar la verificación de los elementos estructurales en el corredor del segundo piso. Así como también se están tomando las medidas respectivas para el dibujo de los planos arquitectónicos, y de esta manera tener el registro para el ingreso al programa Etabs.

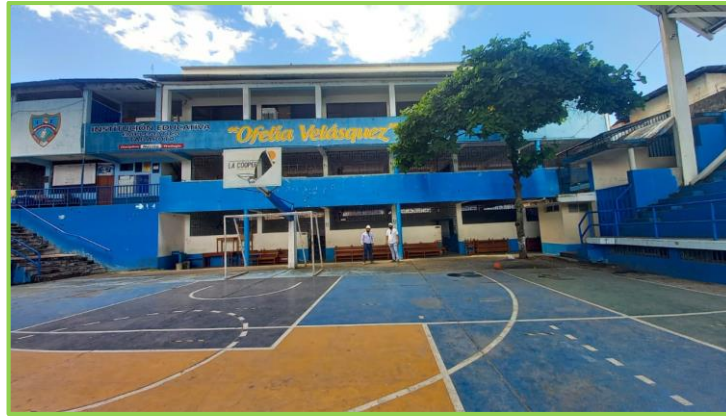
**Figura N°39:** Configuración en elevación del módulo “1”

Los extremos de las estructuras no se recortan, puesto que son regulares geoméricamente en todas sus direcciones.

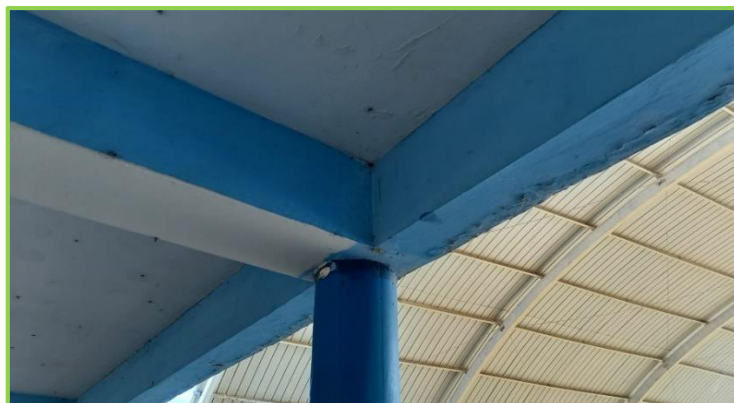
**Figura N°40:** Vista de Elementos resistentes de Viga-Columna

Si bien es cierto, la continuidad de los elementos resistentes como columnas deben ser continuas desde el primer nivel hasta el último, o si no nacer desde el primer nivel y terminar en cualquier de los niveles, pero no es correcto que se construya columnas sobre las vigas secundarias o principales, así como se ve en la Figura.

Claramente en la Figura 40 se puede observar que el ancho de la base de la viga principal es mucho mayor al diámetro de la columna tipo circular, resultando vulnerable ante un sismo.

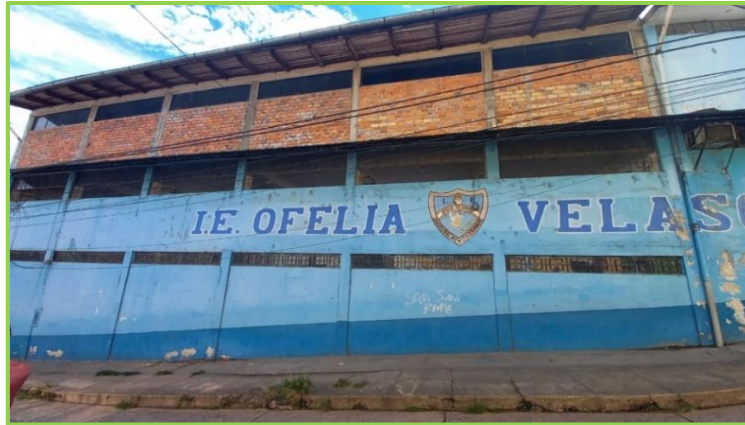
**Figura N°44:** Elementos No Estructurales

En el módulo “1”, tercer nivel se puede observar el muro juntado a las columnas de manera inadecuada, puesto que estos elementos no portantes o no estructurales, no pueden soportar cargas sísmicas en sus diferentes direcciones, debido a que su construcción fue a destiempo y sin cumplir con el reglamento de albañilería. Por esta razón su clasificación es la B, porque los elementos estructurales se encuentran correctamente conectados al sistema resistente.
