UNIVERSIDAD CÉSAR VALLEJO

**Centro de Interpretación Ambiental, turismo vivencial y
patrimonio cultural en las Canteras de Añashuayco Cerro
Colorado - Arequipa**

TESIS PARA OBTENER EL TÍTULO PROFESIONAL DE:

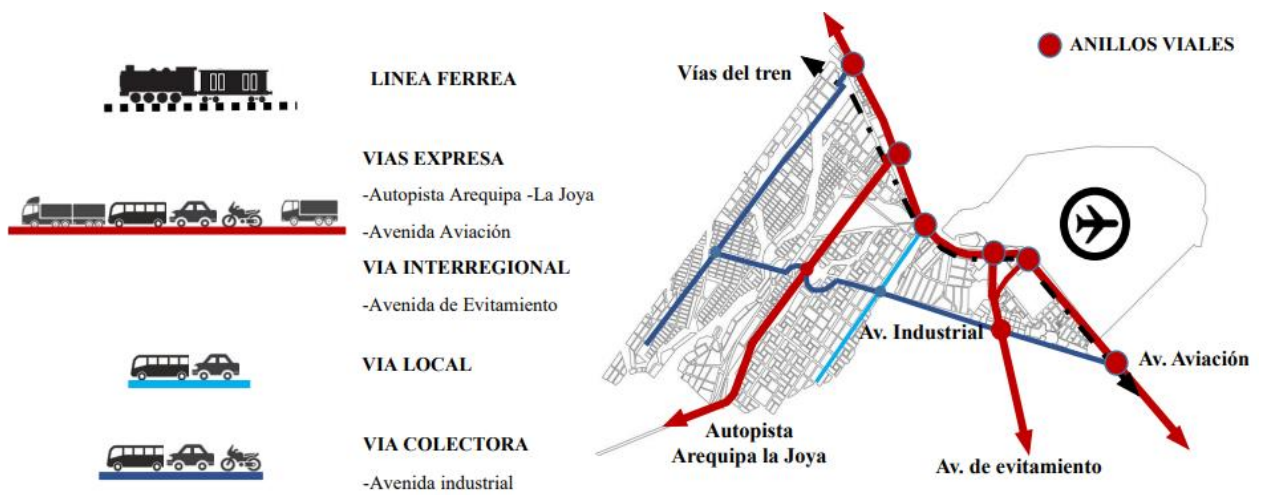
Figura 10: Plano de análisis vial

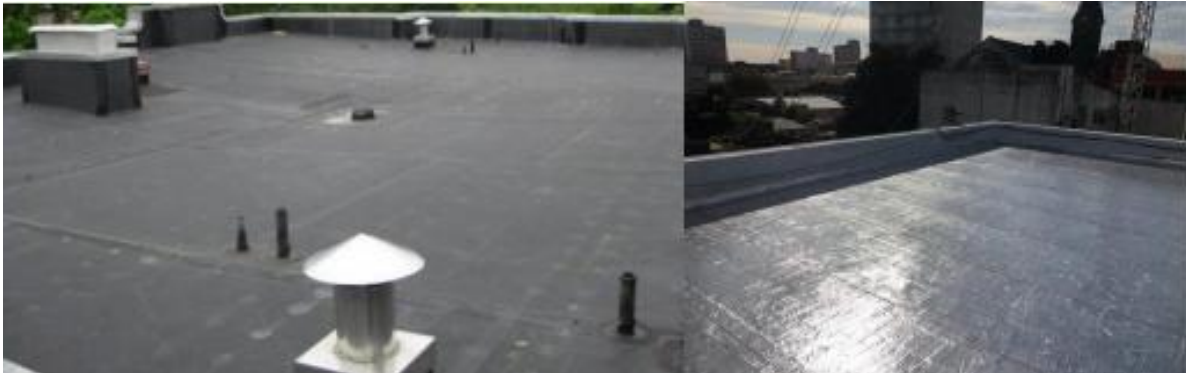
-TECHOS PLANOS Los techos en la propuesta serán planos de forma impermeabilizada con sistema de drenajes especial para este tipo de techos ya que en la ciudad hay épocas con presencia de precipitaciones pluviales.

Figura 20: Ejemplo del techo plano

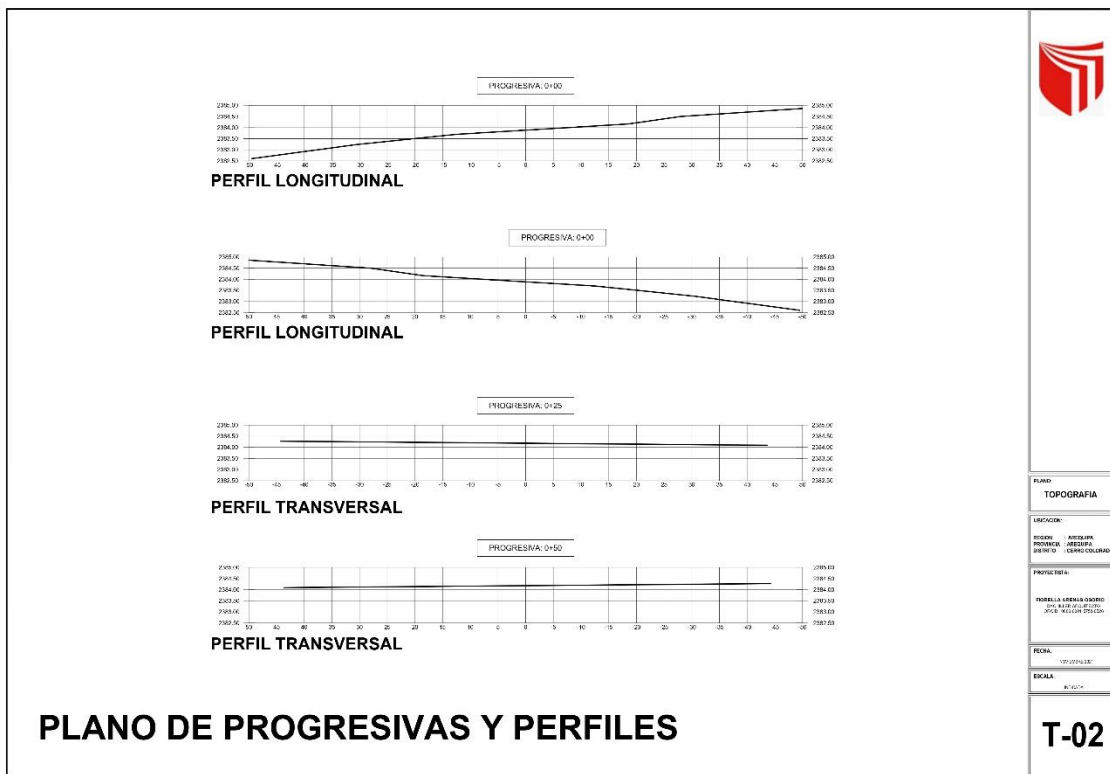
Figura 27: Plano de progresivas y perfiles

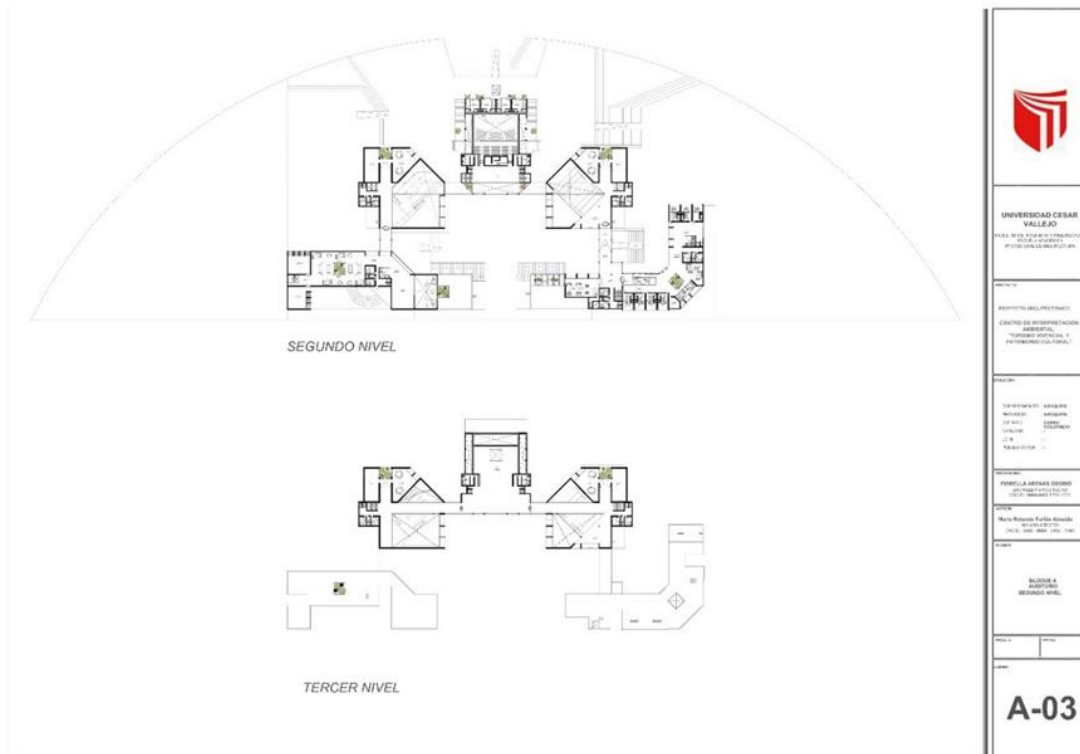
Figura 30: Plano general Segundo Nivel

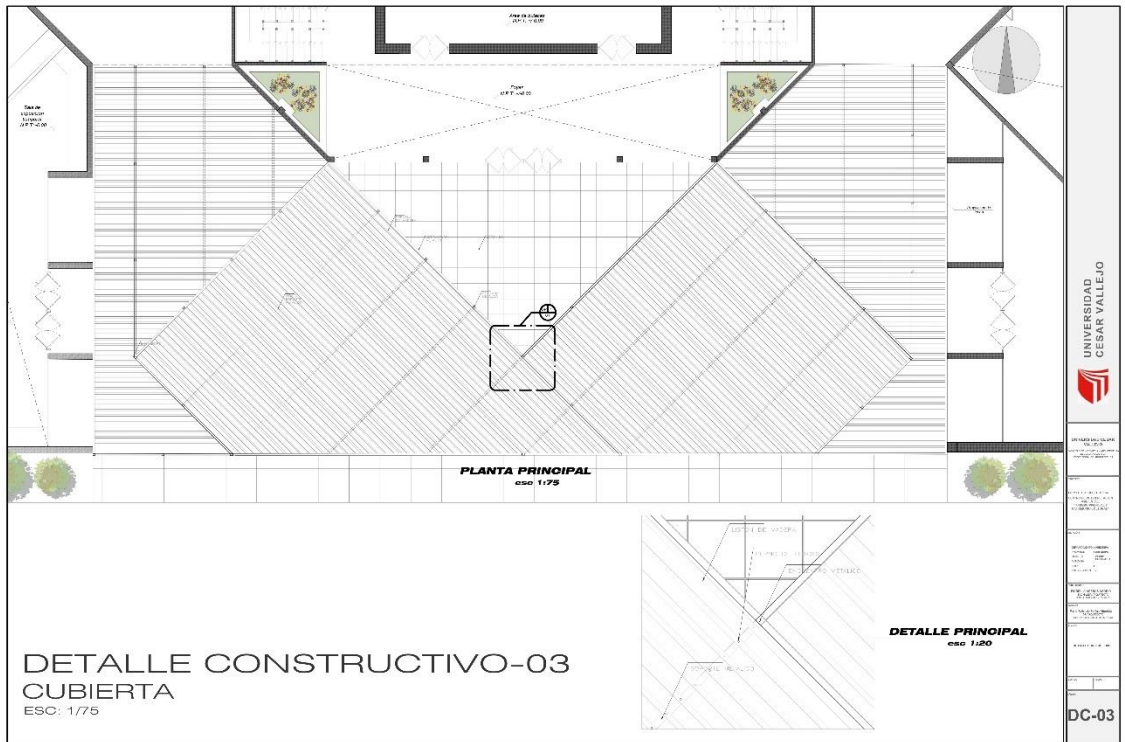
Figura 56: Detalle constructivo cubierta
