Reforzamiento estructural para reducir la vulnerabilidad sísmica del pabellón de primaria del colegio “Los Precursores”, Santiago de Surco, Lima, 2020

TESIS PARA OBTENER EL TÍTULO PROFESIONAL DE:

INGENIERO CIVIL

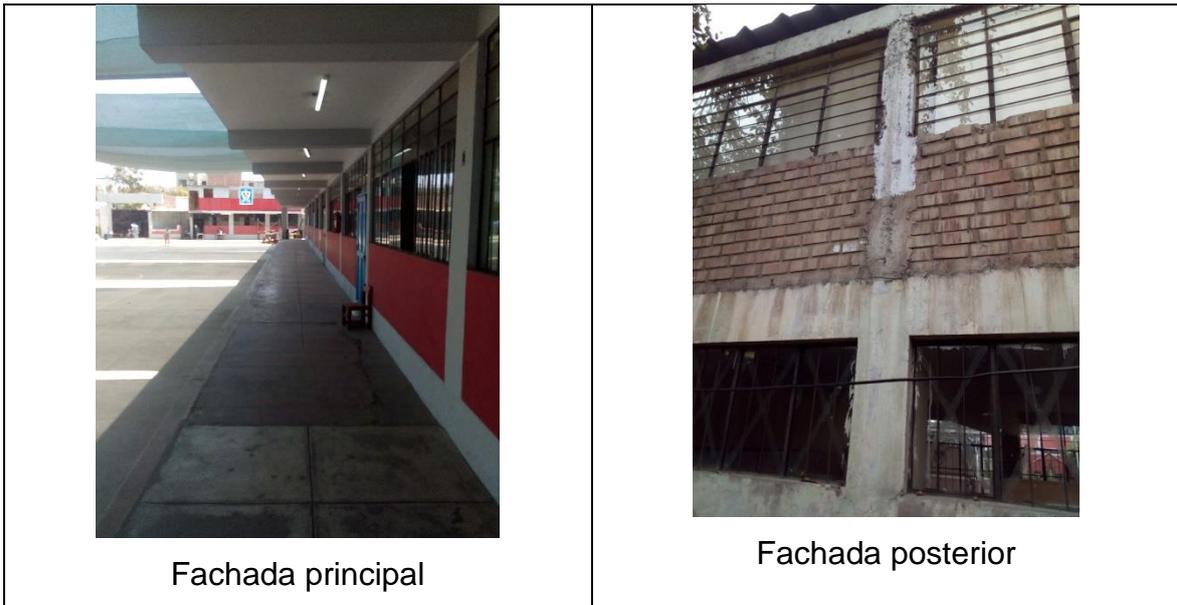
Figura 1. Fotos de fachada principal y posterior de pabellón de nivel primario

La condición impuesta por la entidad para ejecutar la prueba fue que estas no generen daños o cambios permanentes o visibles en el acabado del pabellón. Como se aprecia en la figura 1, la calidad de acabado de la fachada principal es diferente a la de la fachada posterior donde se evidencian deficiencias en el proceso constructivo, motivo por cual la institución solo autorizo se ejecuten las pruebas en la fachada posterior.

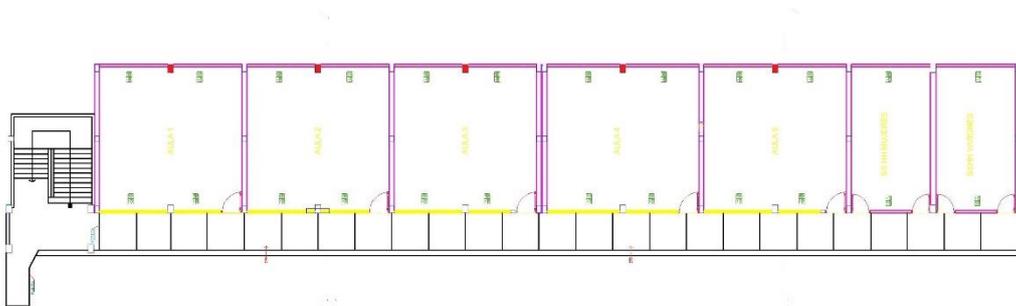
Figura 2. Planta de pabellón nivel primario

Se decidió tomar como muestras a las columnas C-1, que a diferencia de las columnas C-2, no tienen un apoyo intermedio ni muros confinados, por tanto, son elementos que están sometidos a mayores cargas, tal como se muestra en la figura 2 y se consideran representativos del pabellón.

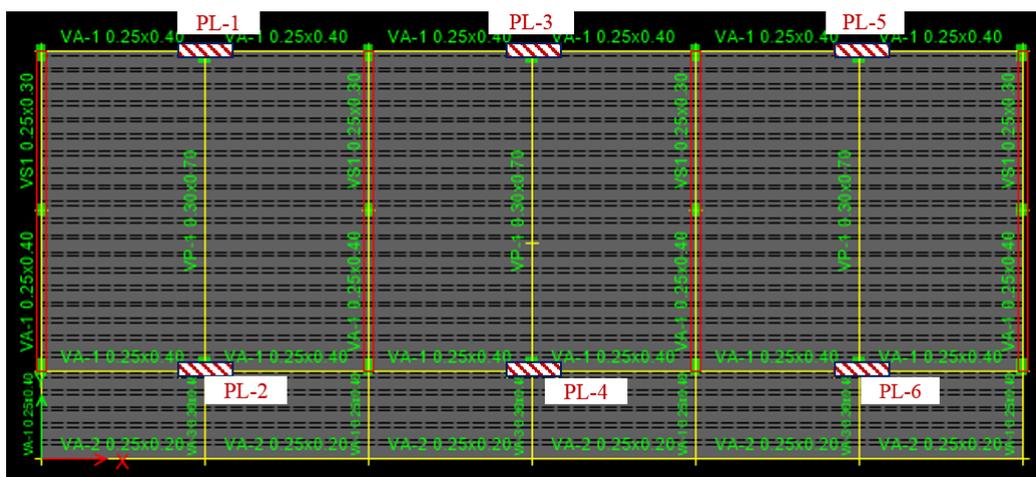
Figura 4. Muros de corte proyectados en Módulo A

En la figura 4 se grafica la distribución de los muros de corte los cuales serán de 0.25 m de ancho y 1.20 m de largo, ubicados de tal manera que no generen alteraciones considerables en la arquitectura de la edificación.

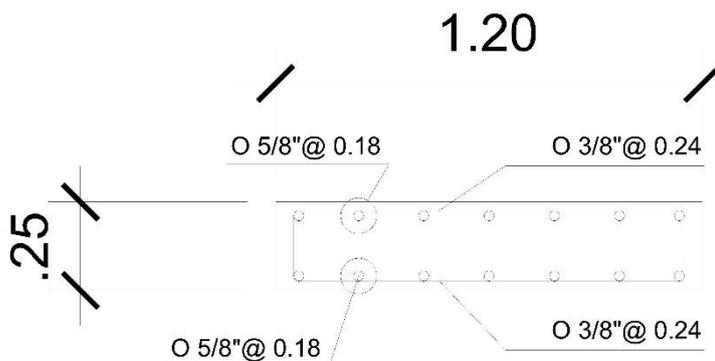
Figura 5. Acero de refuerzo en muros de corte típicos

En la figura 5 se muestran las especificaciones de medidas de los muros de corte, así también el acero de refuerzo transversal y longitudinal.

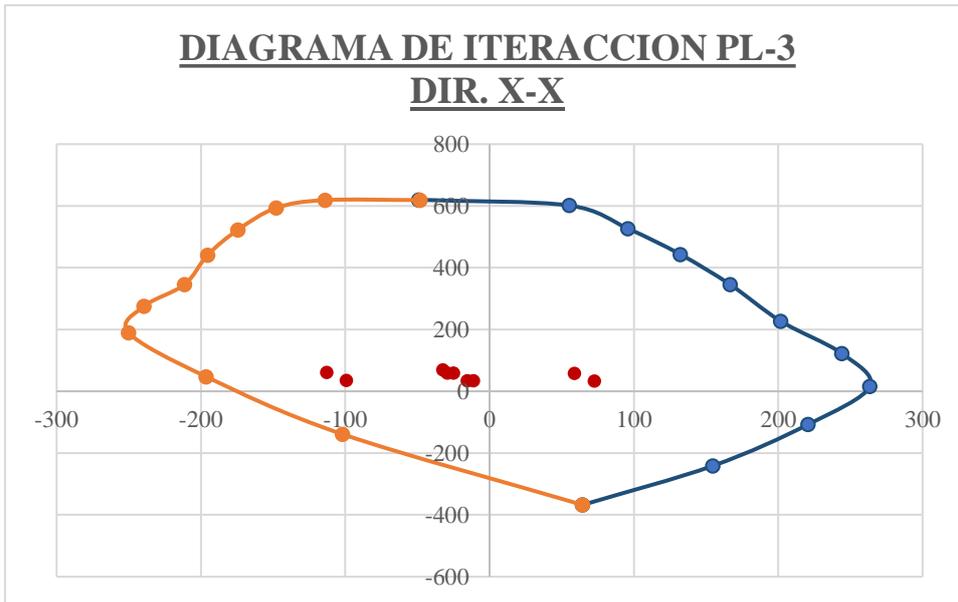
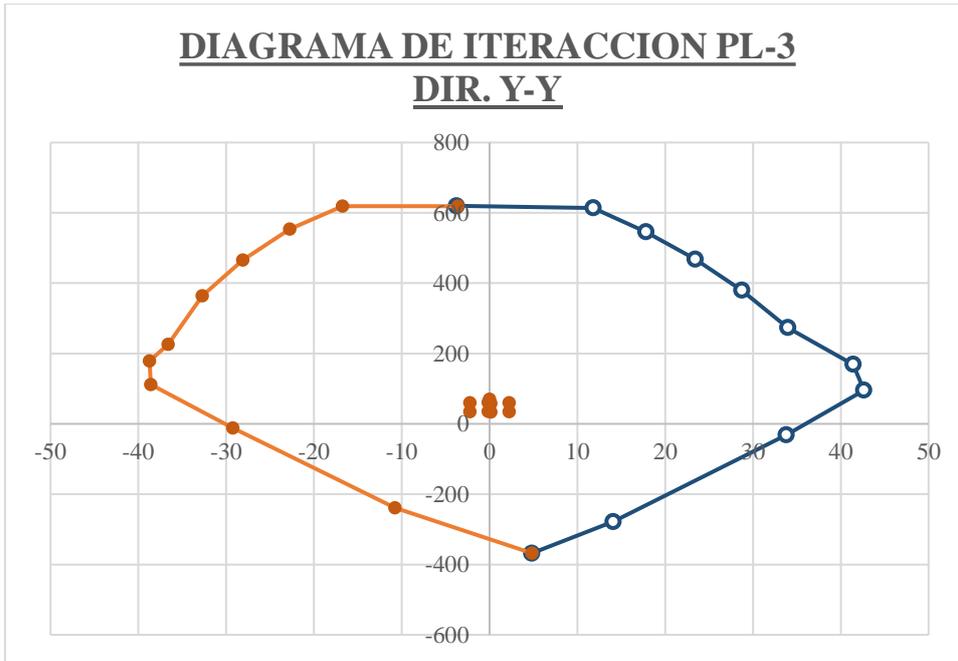
En función a lo anterior se elaboran los diagramas de interacción de los muros de corte típicos, en las figuras 6 y 7 se observa que todas las combinaciones de carga planteadas se encuentran dentro del perímetro de esfuerzos permisibles de la estructura planteada.

Figura 6. Diagrama de interacción eje x-x, muro de corte típico, módulo A

Figura 7. Diagrama de interacción eje y-y, muro de corte típico, módulo A

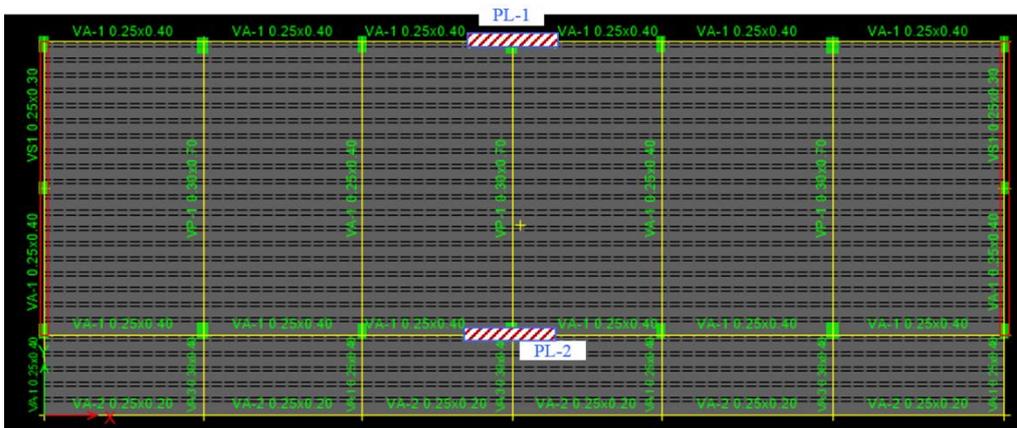
Figura 8. Muros de corte proyectados en Módulo B

En la figura 8 se grafica la distribución de los muros de corte los cuales serán de 0.25 m de ancho y 2.20 m de largo, ubicados de tal manera que no generen alteraciones considerables en la arquitectura de la edificación.

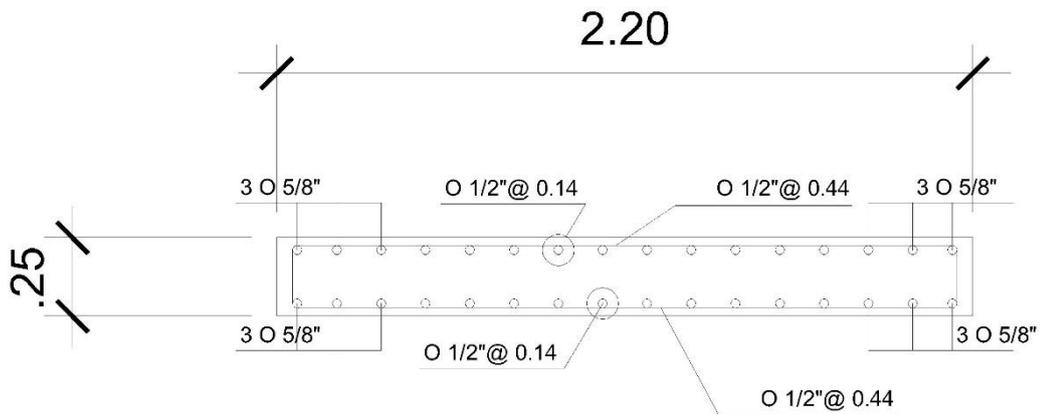
Figura 9. Acero de refuerzo de muro de corte típico

En la figura 9 se muestran las especificaciones de medidas de los muros de corte, así también el acero de refuerzo transversal y longitudinal.

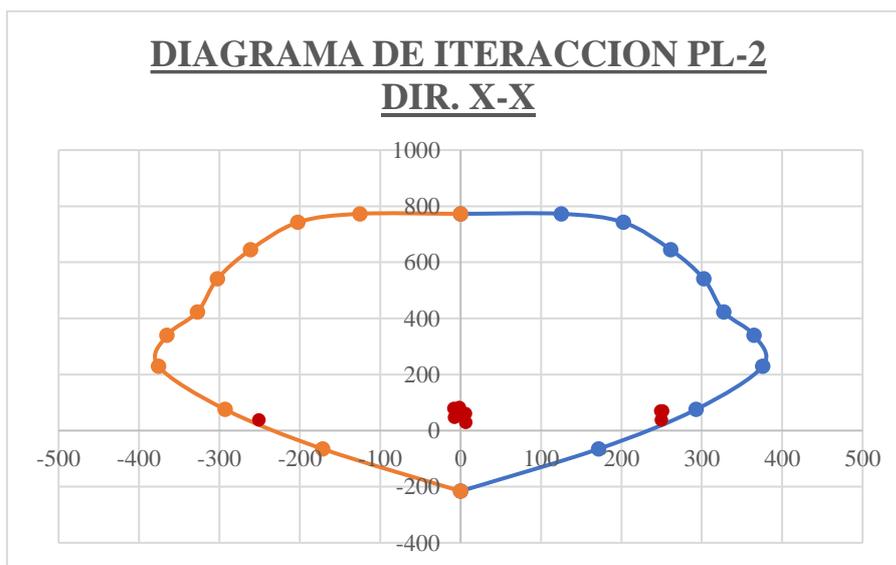
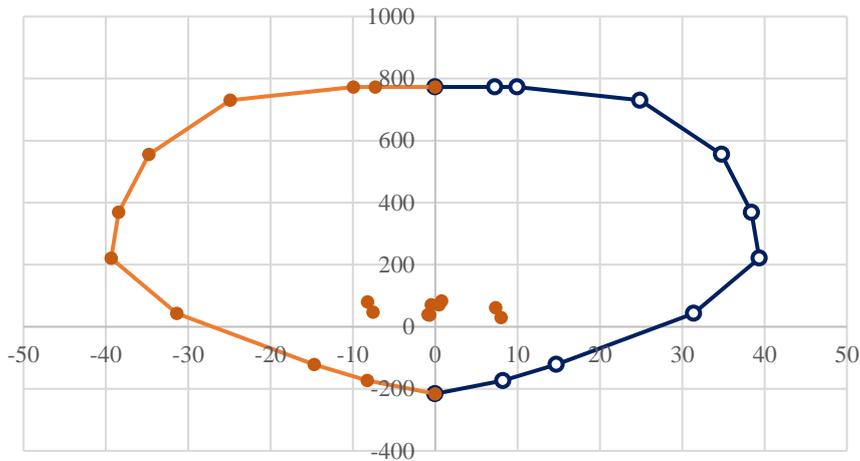
En función a lo anterior se elaboran los diagramas de interacción de los muros de corte típicos en las figuras 10 y 11, observándose que todas las combinaciones de carga planteadas se encuentran dentro del perímetro de esfuerzos permisibles de la estructura planteada.

Figura 10. Diagrama de interacción eje x-x, muro de corte típico, módulo B

Figura 11. Diagrama de interacción eje y-y, muro de corte típico, módulo B

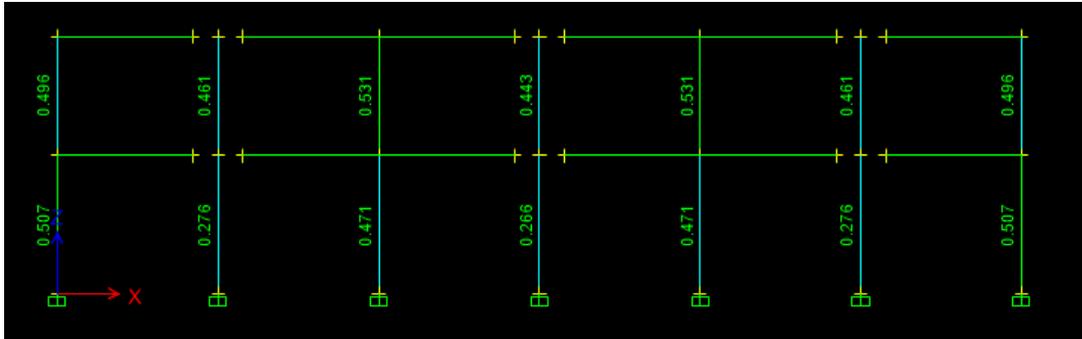
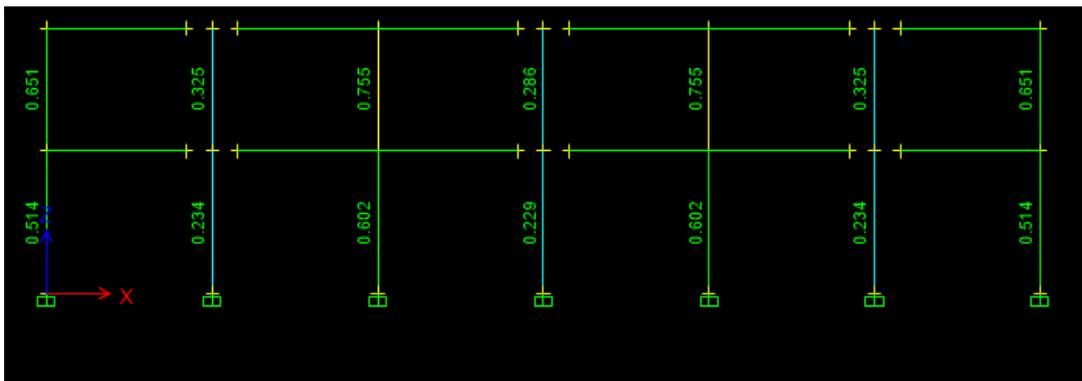
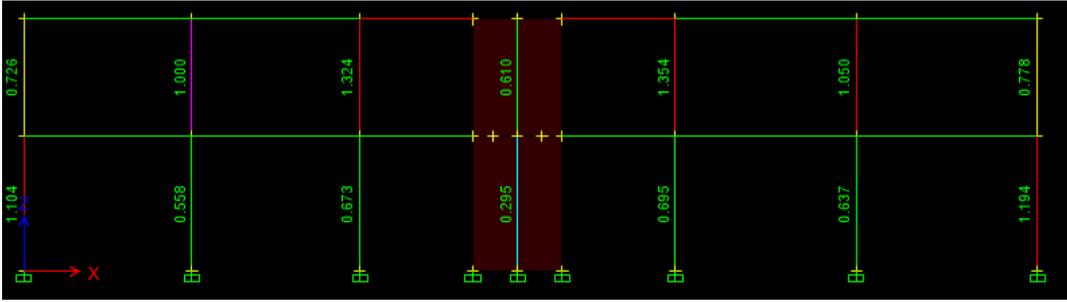
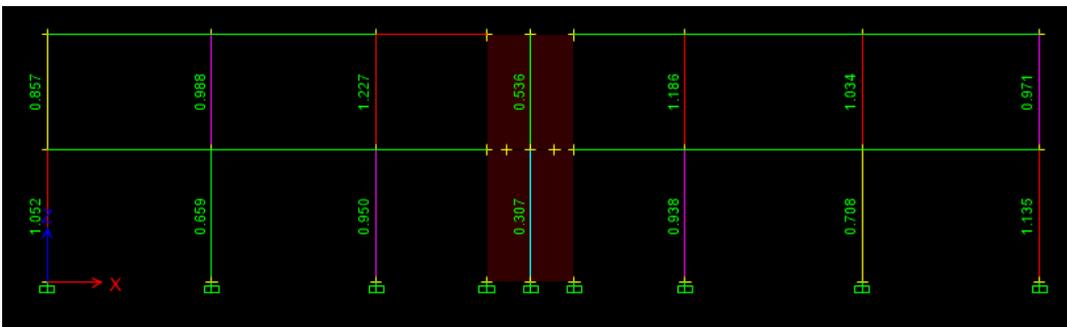
Figura 16. Ratios de capacidad de columnas de concreto armado, eje A-A, módulo A

Figura 17. Ratios de capacidad de columnas de concreto armado, eje B-B, módulo A

Figura 18. Ratios de capacidad de columnas de concreto armado, eje A-A, módulo B

Figura 19. Ratios de capacidad de columnas de concreto armado, eje B-B, módulo B.

De las figuras anteriores se deduce que la columna C-2 es el elemento con ratios que superan a la unidad, en la figura 20 se nos muestra la interacción simultanea de acero y concreto en estas columnas, como se observa las cargas se encuentran fuera del perímetro de resistencia del elemento estructural.

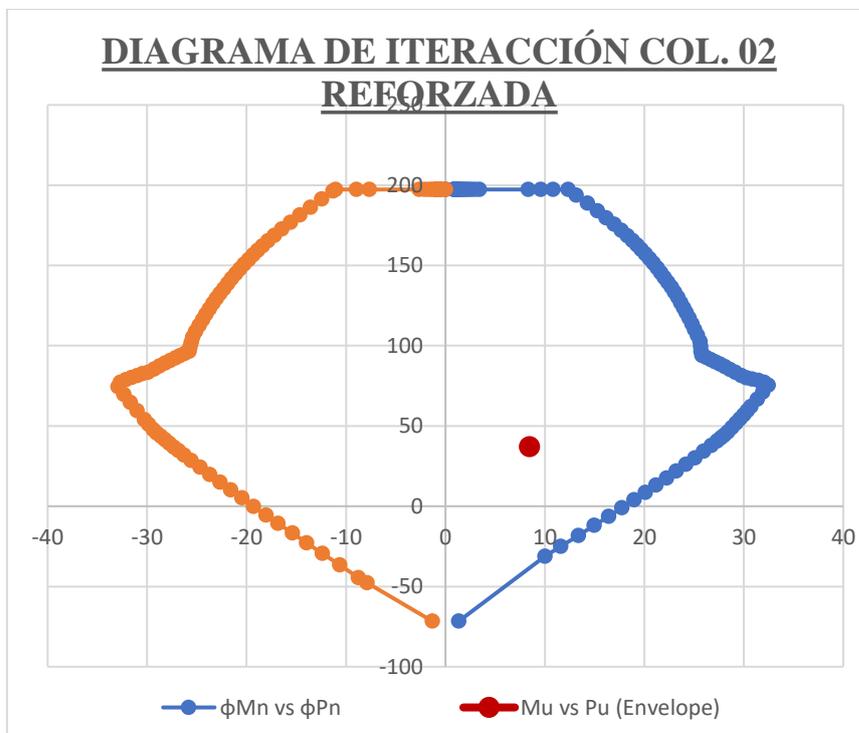
Figura 23. Diagrama de interacción de columna C2 reforzada.

Se procede a la evaluación de la columna y determinar si la sección resistencia y refuerzo de acero es el adecuado, esta evaluación se observa en el diagrama de interacción en la figura 23, se observa que los esfuerzos se encuentran dentro del perímetro de resistencia del acero y del concreto, queda entonces determinado que el reforzamiento de la columna responde a lo exigido.

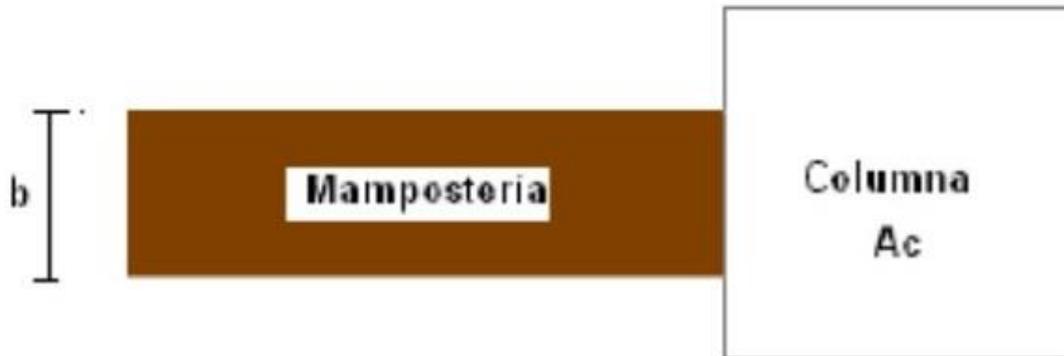
imagen 4. Relación muros y columnas

El área transversal A_c de las columnas de concreto armado en cm^2 adyacentes a la mampostería será mayor o igual a 25 veces el ancho de la mampostería

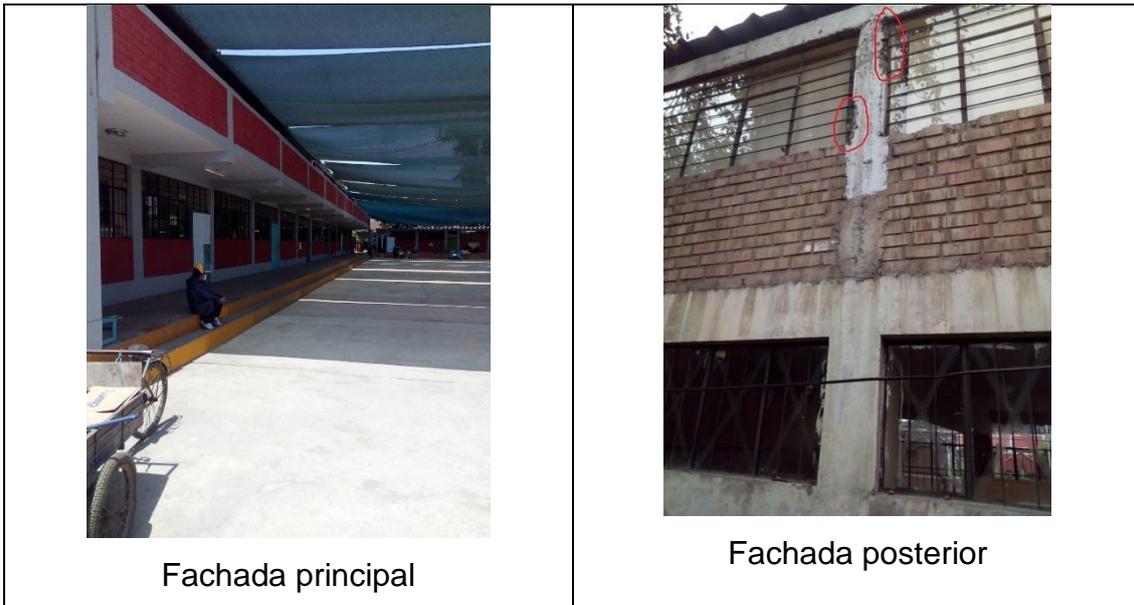
Imagen 9. Fachada principal y posterior del pabellón de nivel primario

Al terminar de analizar este parámetro, se observa que la edificación tiene dos características que la hacen calificar como clase C, tenemos el concreto de baja calidad según los resultados de las pruebas de esclerometría de la tabla n y la albañilería de baja calidad según el panel fotográfico.
