“Diagnóstico de la vulnerabilidad sísmica mediante los índices Benedetti- Petrini en el barrio La Colmena, provincia Cajamarca, departamento Cajamarca, 2021”

TESIS PARA OBTENER EL TÍTULO PROFESIONAL DE:

Ingeniero civil

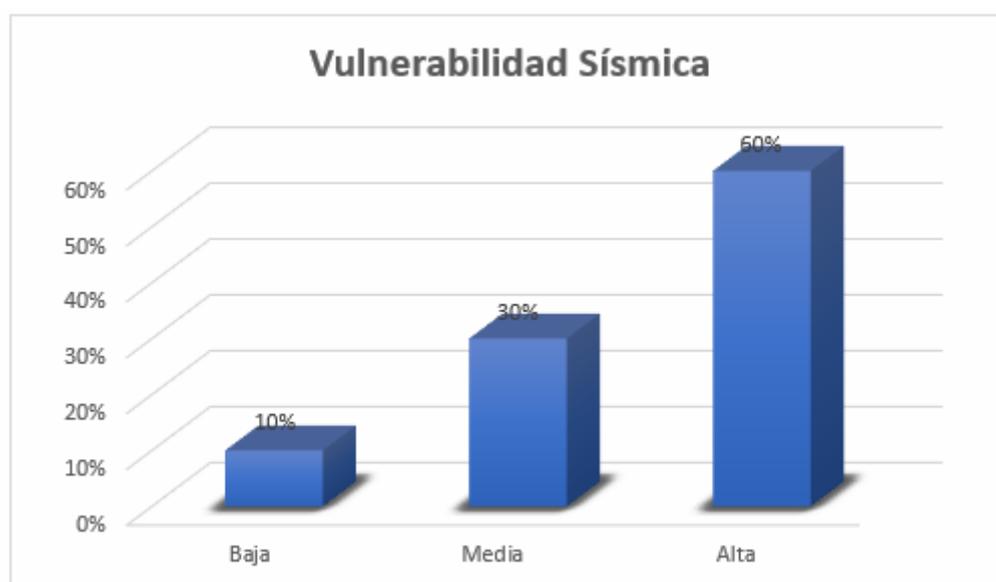
Figura 25. Vulnerabilidad sísmica.

Los resultados obtenidos muestran que del total de viviendas ubicadas en la zona de investigación el 60 % de las viviendas tienen una vulnerabilidad Alta, el 30 % una vulnerabilidad media y solo un 10 % una vulnerabilidad baja; indicando así que es necesario tomar ciertas medidas de control para mitigar el daño ante la ocurrencia de un fenómeno sísmico”

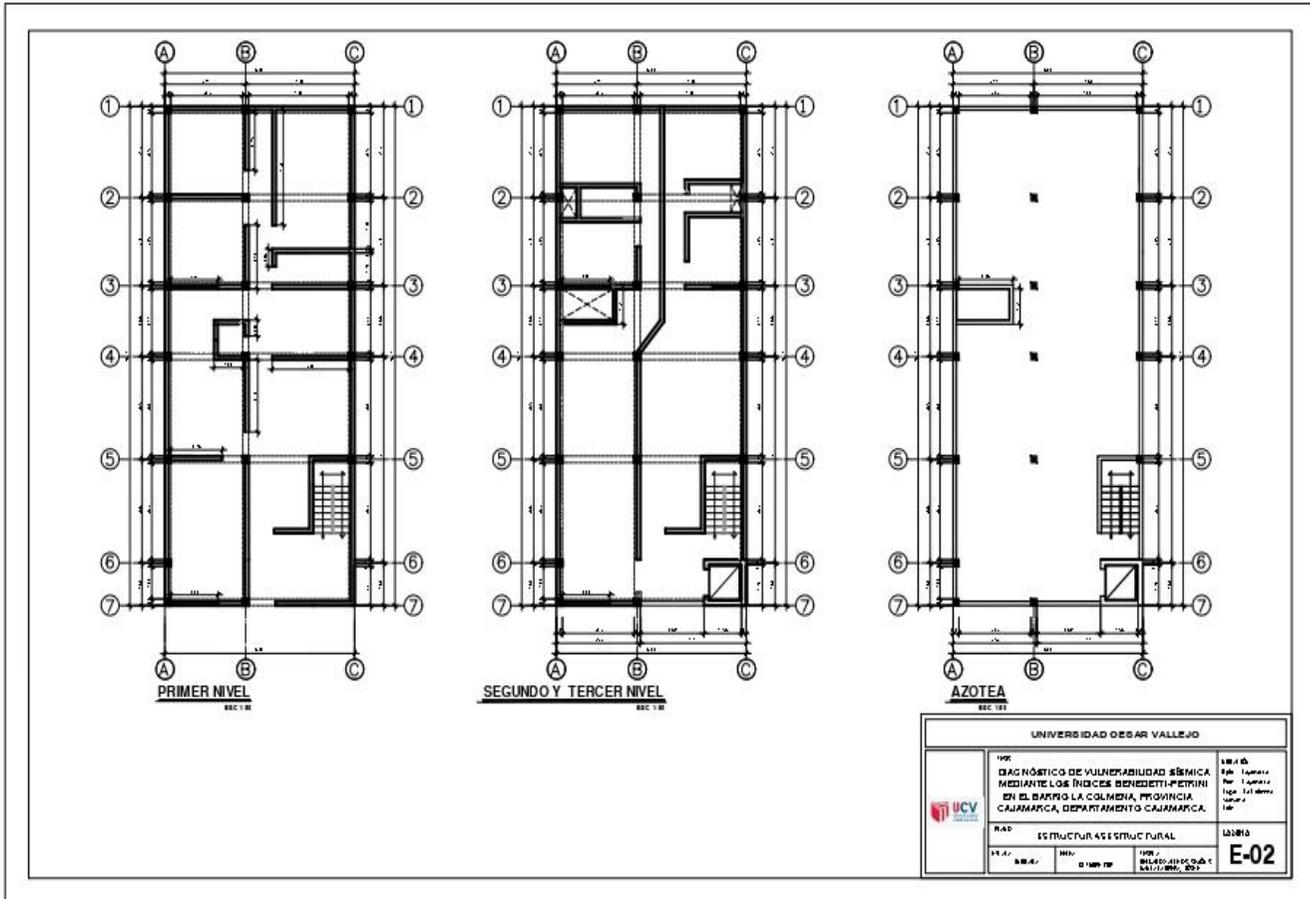
ÁREA TECHADA
 147.09 M2

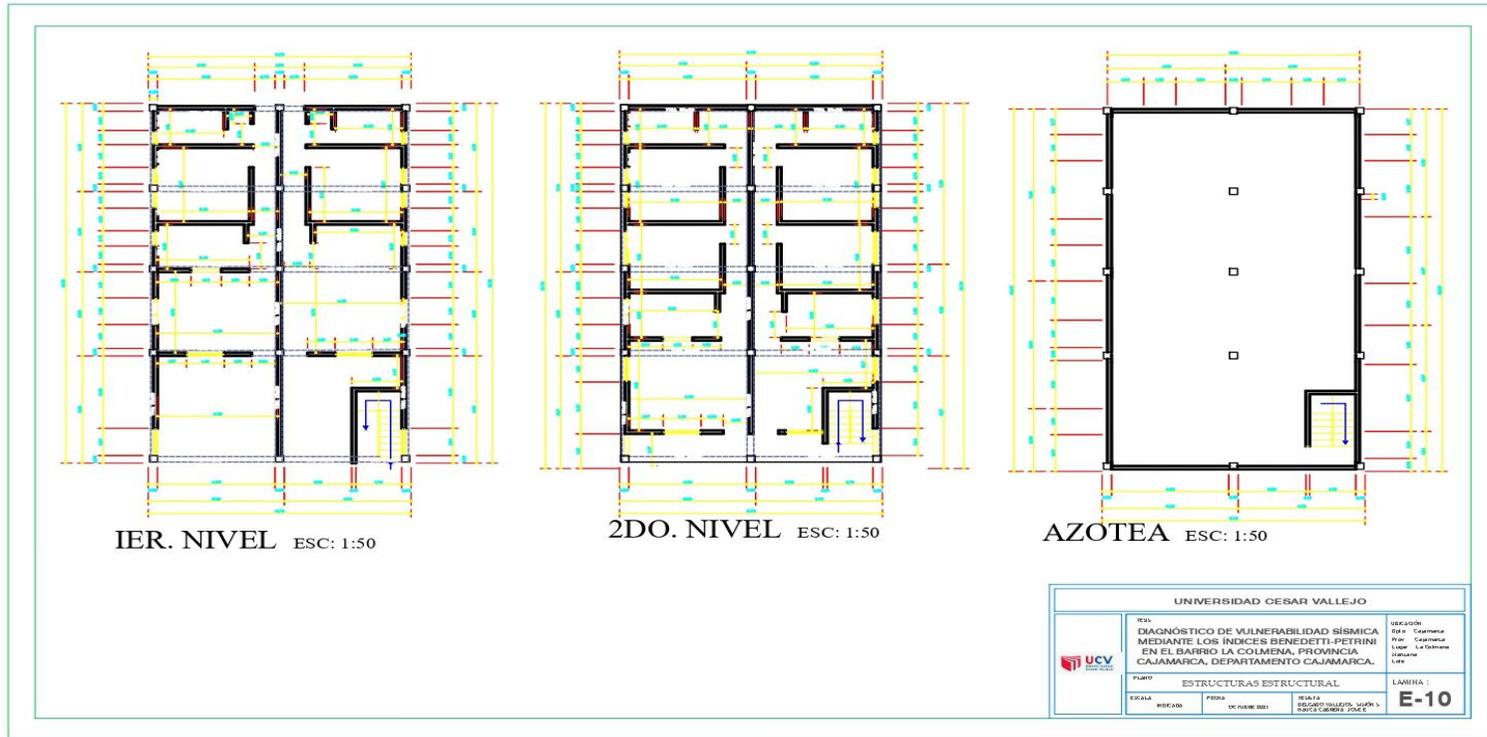
Vivienda 10

1ER. NIVEL ESC: 1:50

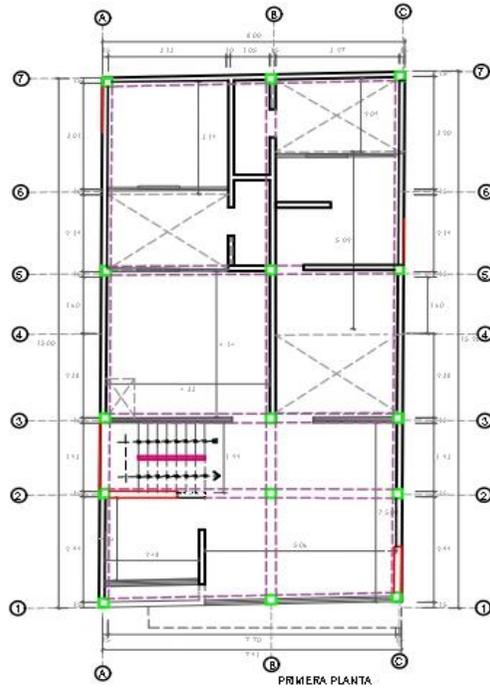
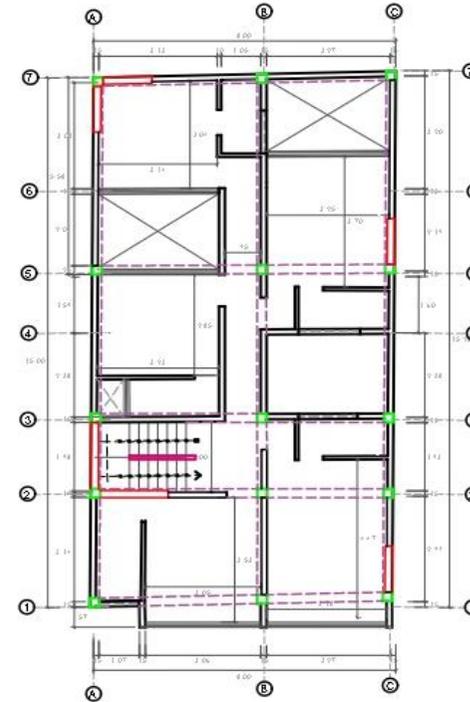
Vivienda 14

SEGUNDA, 3 Y 4TA
PLANTA
