ESCUELA PROFESIONAL DE INGENIERÍA CIVIL

**“Análisis de vulnerabilidad sísmica y reforzamiento estructural
de viviendas de adobe en la urbanización Vista Alegre distrito de
Huaraz, Ancash”**

2021

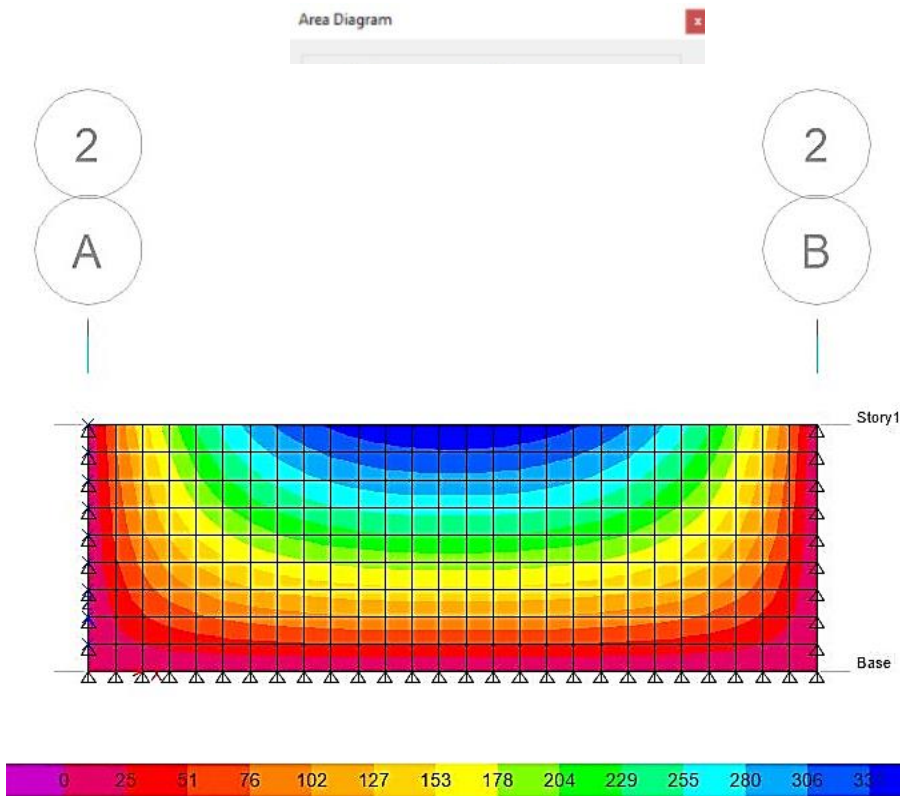
Figura N°03. Diagrama de Momentos en el área del muro analizado.

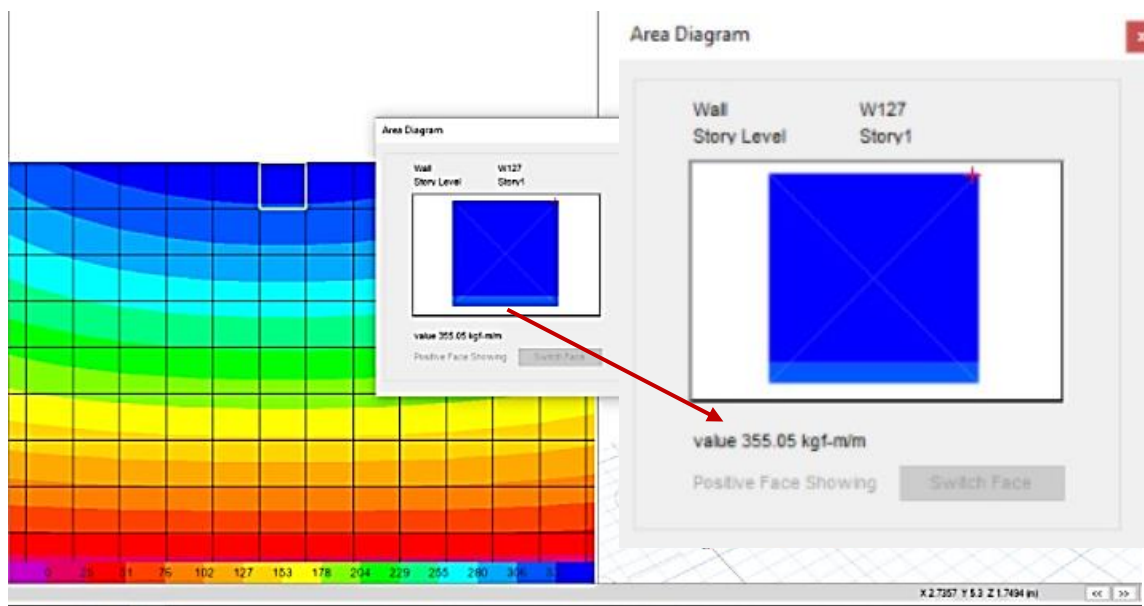
Figura N°04. Momento Máximo en el Muro de vivienda N°01.

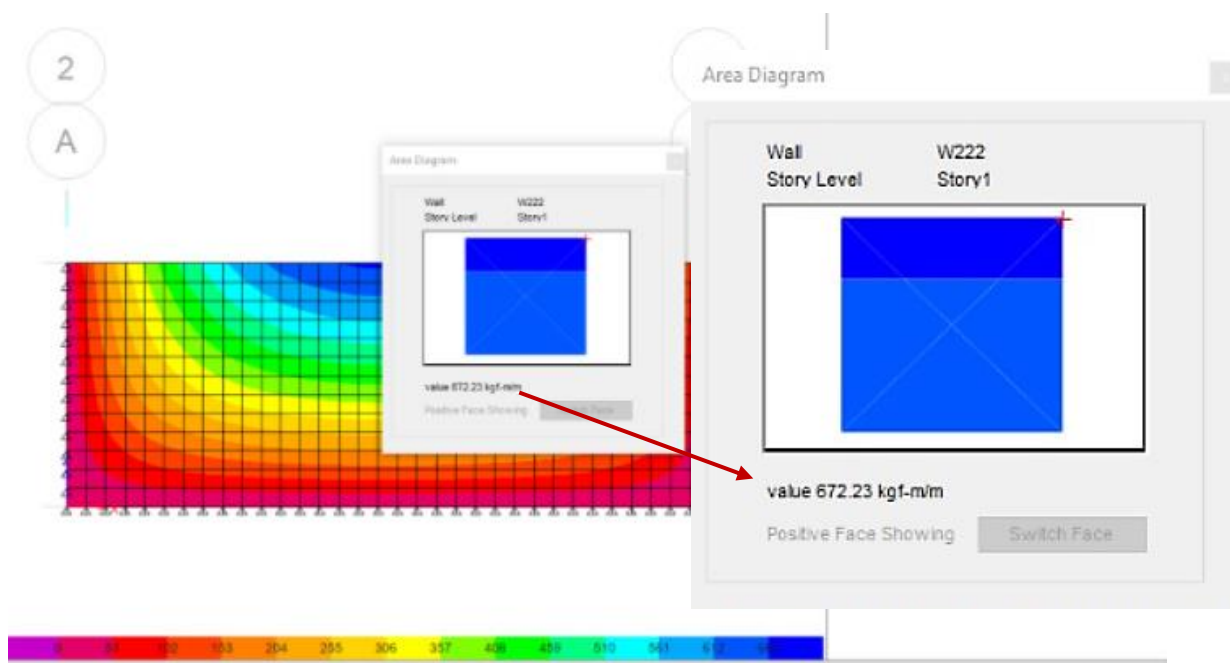
Figura N°11. Momento Máximo en el Muro de vivienda N°01.

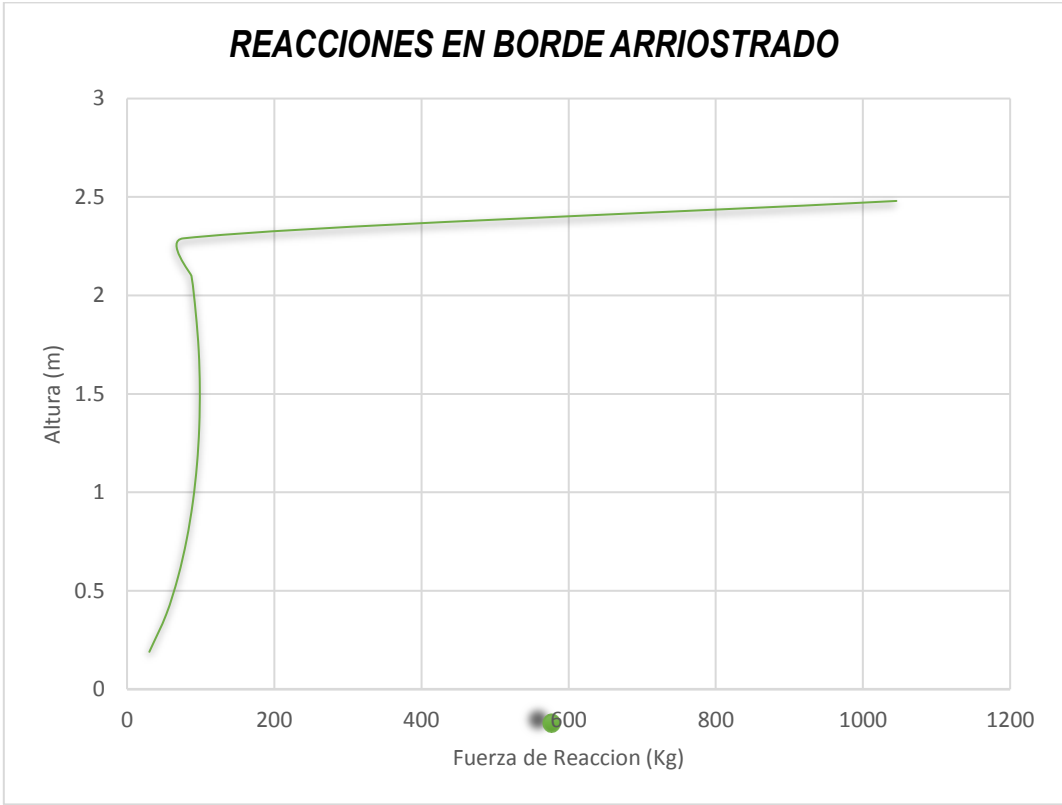
Figura N°13. Variación de las reacciones con respecto a la altura del muro de Vivienda N°12.

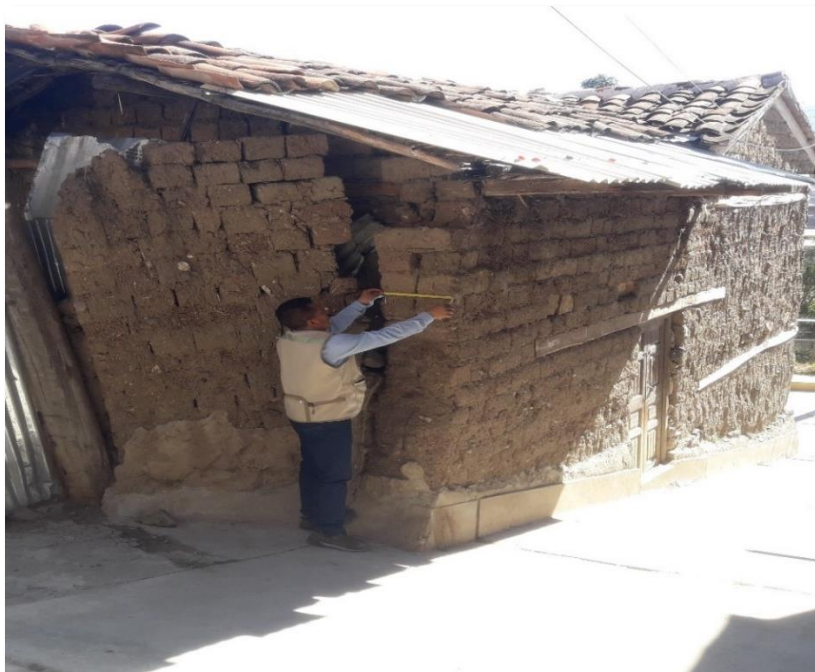
Fotografía 3. Toma de mediciones y análisis de fallas de los muros de adobe de viviendas en estudio.

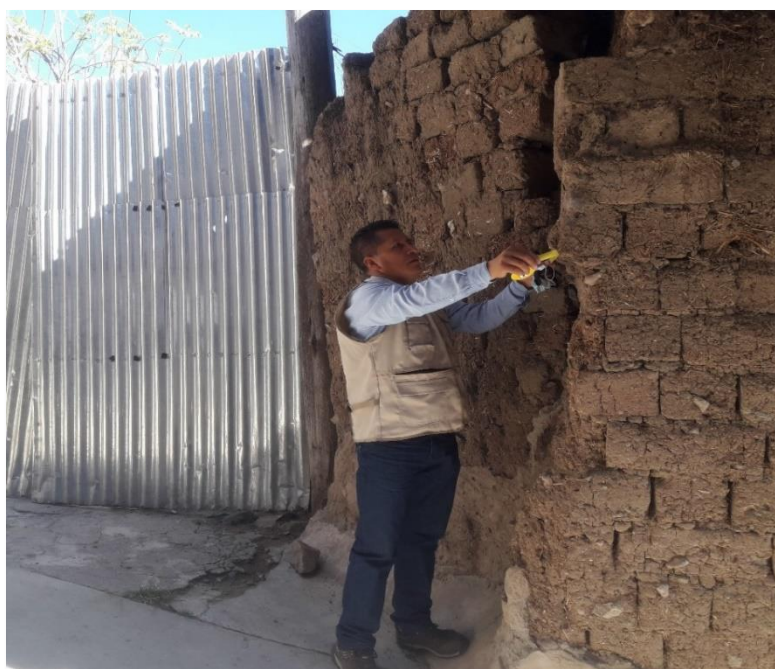
Fotografía 4. Análisis de fallas presentadas por muros de adobe de viviendas analizadas.

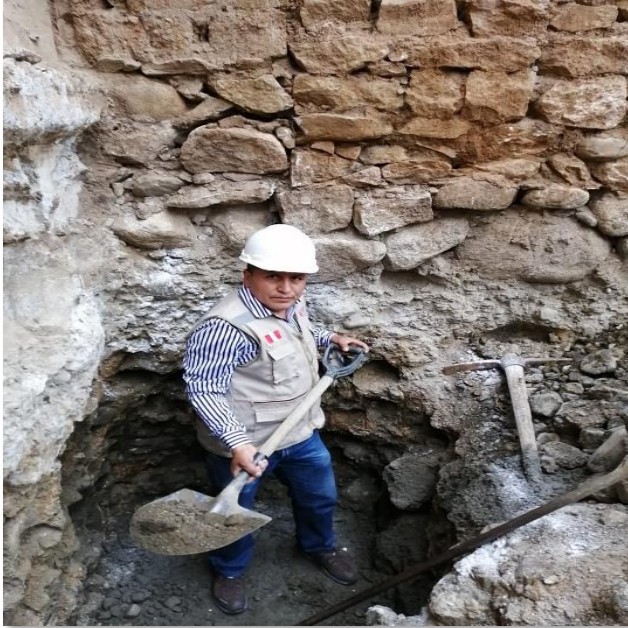
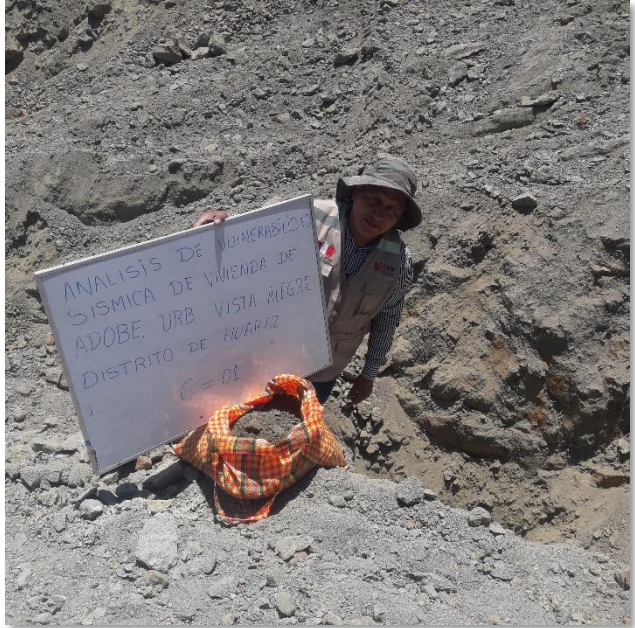
Fotografía 5. Calicata N°01 para obtención de muestras para análisis y estudios en laboratorio.

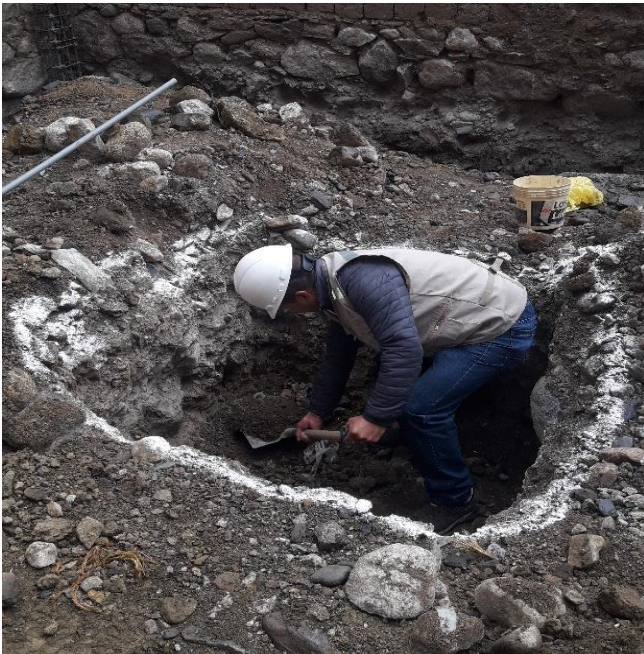
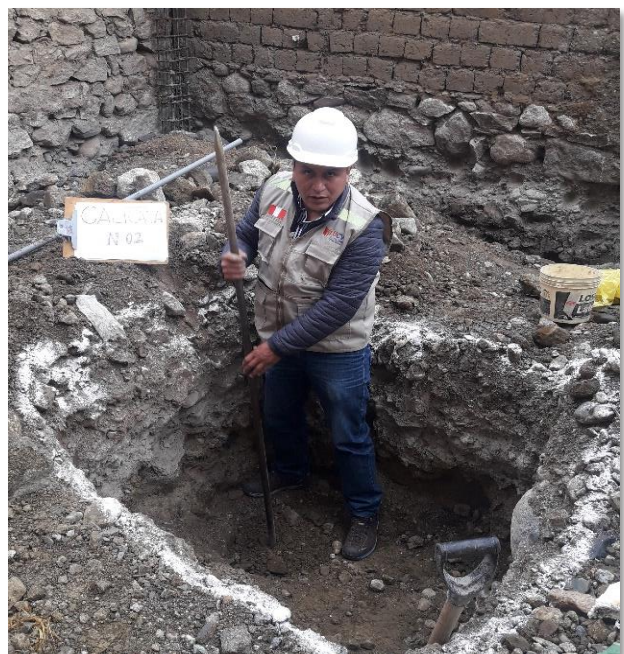
Fotografía 6. Calicata N°02 para la obtención de muestras para análisis y estudios en laboratorio.

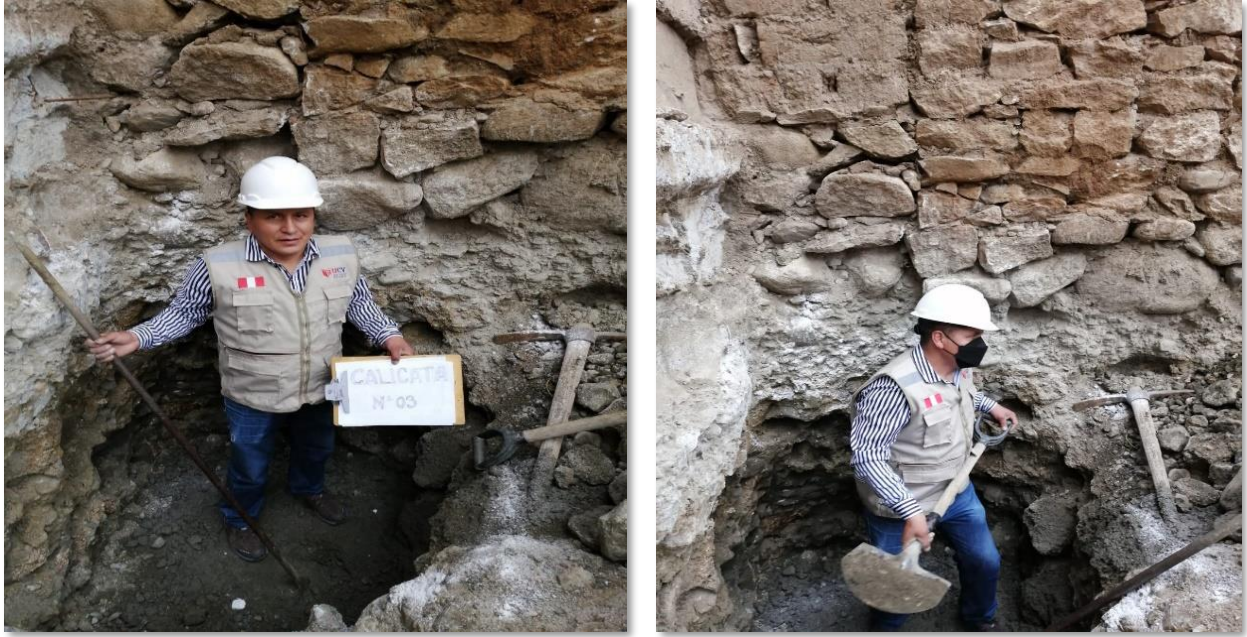
Fotografía 7. Calicata N°03 para la obtención de muestras para análisis y estudios en laboratorio.

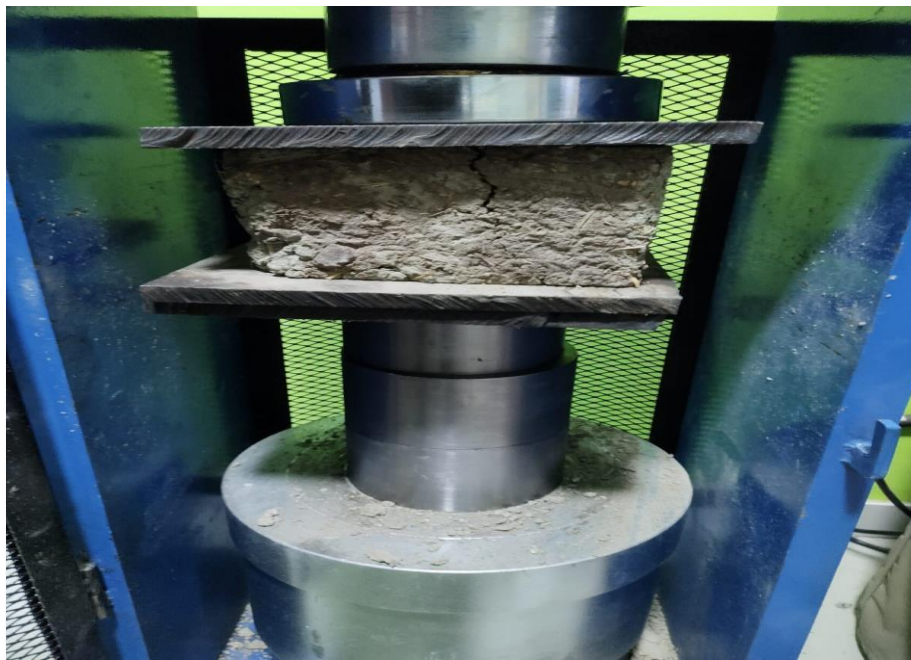
Fotografía 12. *Ensayo de Resistencia a la compresión de unidades de adobe*
