**Propuesta de mejoramiento del sistema de agua potable en el
Centro Poblado Aul, Distrito de Ayabaca, Provincia de Ayabaca-
Piura, 2022**

TESIS PARA OBTENER EL TÍTULO PROFESIONAL DE:
Ingeniero Civil

Diseño de obras Hidráulicas y Saneamiento

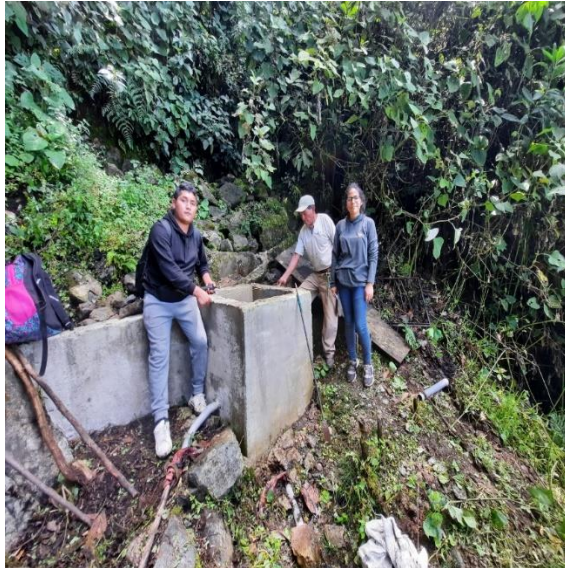
Figura 21. Captación “Cerro Chacas” en malas condiciones

Filtro de grava y arena	Deficiente
Captación	Deficiente
Caja de válvulas	Deficiente
Descripción	La captación se encuentra operativa y en estado deficiente, presenta fisuras y grietas profundas, los muros se encuentran partidos, presenta descascaramiento del concreto y exposición de la estructura de acero a la corrosión, no cuenta con tapa sanitaria y sus válvulas se encuentran inoperativas

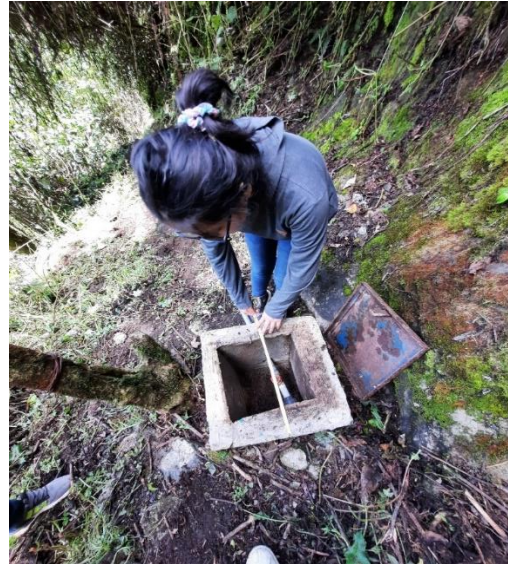
Figura 22. Caja de Válvulas en estado deteriorado de captación “Cerro Chacas”

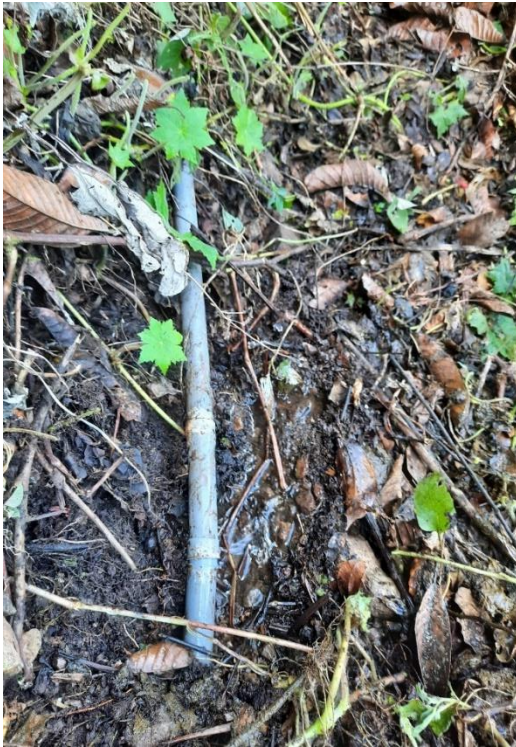
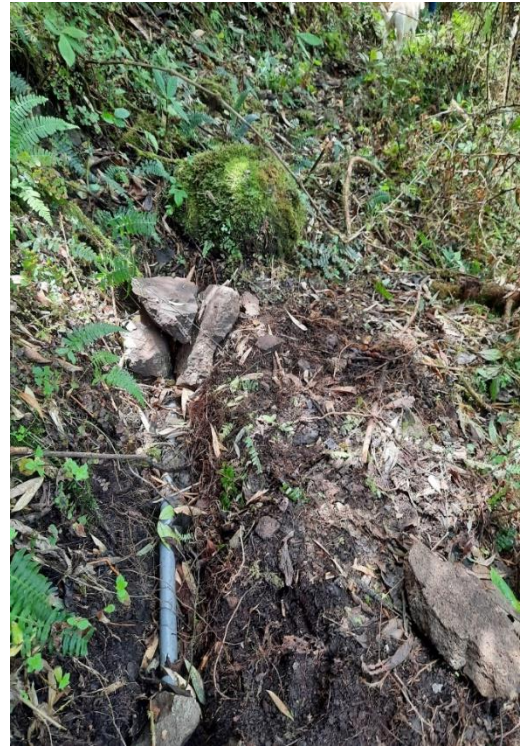
Figura 25. Línea de conducción de tubería PVC con presencia de fugas

LÍNEA DE CONDUCCIÓN	
Tipo de tubería	PVC
Clase de tubería	C-7.5
Antigüedad	22 años
Diámetro de tubería	1"
Estado de conservación	
Tubería	Deteriorada
Válvulas	No tiene
Pase aéreo	Deteriorado
CRP Tipo 6	No tiene
Descripción	La tubería encargada de conducir el líquido elemento se encuentra en mal estado, presenta fugas de agua y empalmes en varios puntos de su recorrido, además no cuenta cámaras rompe de presión a pesar de la longitud de su recorrido

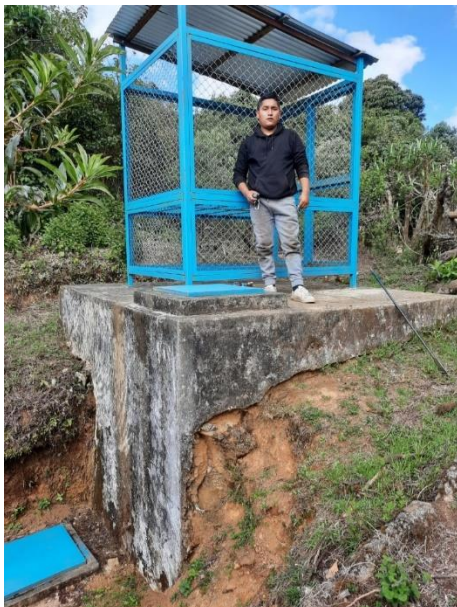
Figura 26. Reservorio apoyado en malas condiciones sin sistema de cloración

RESERVORIO	
Forma del reservorio	Cuadrado
Tipo de reservorio	Apoyado
Antigüedad	22 años
Estado de conservación	
Tanque de almacenamiento	Deficiente
Boya	Bueno
Sistema de desinfección	No existe
Caja de válvulas	Deficiente
Tuberías y válvulas	Deficiente
Cerco perimétrico	Bueno
Descripción	Se encuentra en estado operativo, la estructura presenta deficiencias en su estructura, el agua que distribuye a la población no es tratada ni clorada debido a que no cuenta con sistema de desinfección, además que sus válvulas se encuentran oxidadas e inoperativas

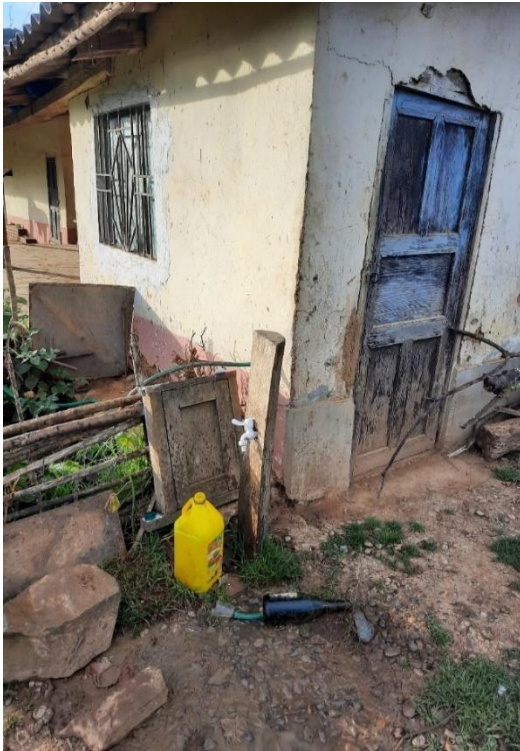
Figura 28. Conexiones domiciliarias en condiciones de deterioro

CONEXIONES DOMICILIARIAS	
Antigüedad	10 años
Estado de conservación	
Tubería	Deteriorada
Válvulas	No tiene
Descripción	Este componente presenta un estado deficiente, las viviendas no cuentan con cajas de conexiones domiciliarias, la conexión de agua a sus viviendas es de forma directa, además toda la población no es abastecida con el servicio
