**Evaluación de la vulnerabilidad sísmica de las instituciones educativas
de nivel primaria del distrito de Piura**

TESIS PARA OBTENER EL TÍTULO PROFESIONAL DE:

Ingeniero Civil

PIURA – PERÚ

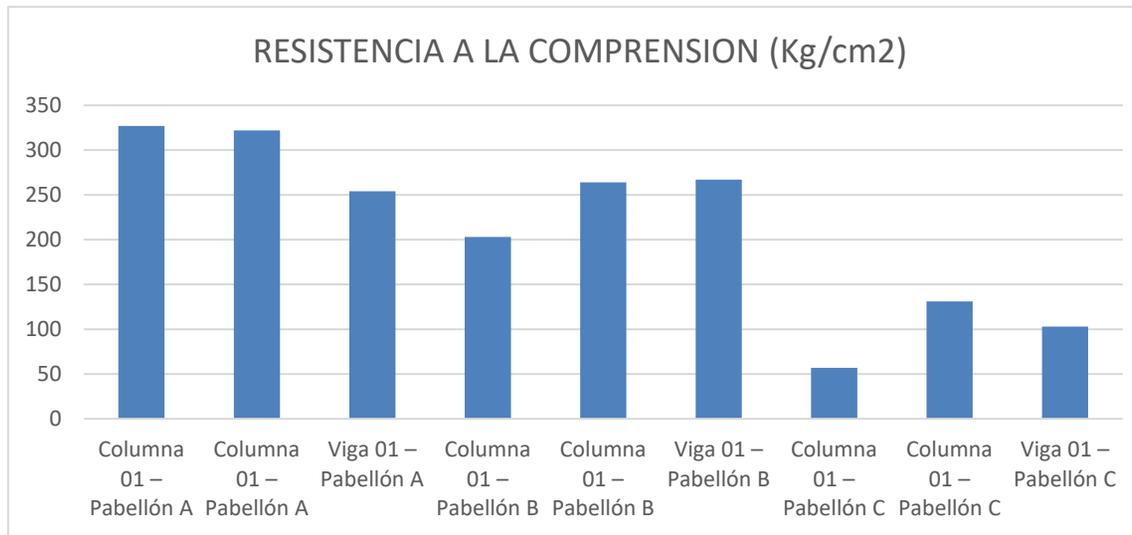
FiguraN°18: Comparación de los resultados de los Pabellones A, B y C

El límite permitido es 21MPa según Norma E.060 Concreto Armado. RNE esto implica que: Columna 01 – Pabellón B, Columna 01 – Pabellón C, Columna 01 – Pabellón C y Viga 01 – Pabellón C no cumplen con lo permitido.

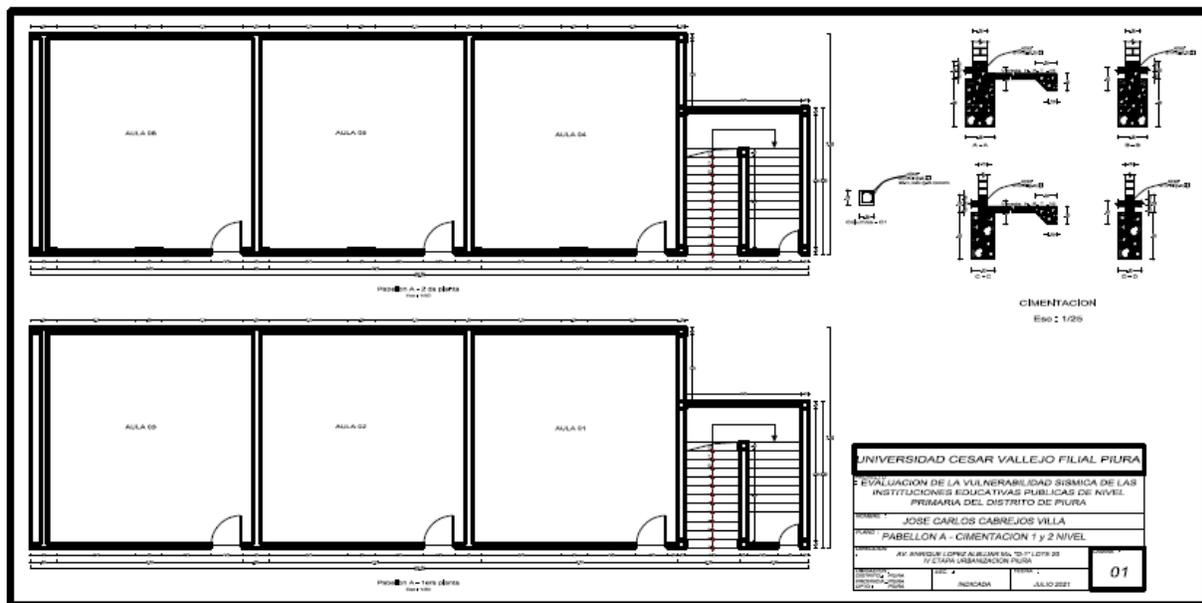
FiguraN°19: Plano del pabellón A – 1er y 2do piso

Se inicio a dibujar el pabellón A en el software autocad 2019 en el cual se muestra su estructura y cimentación.

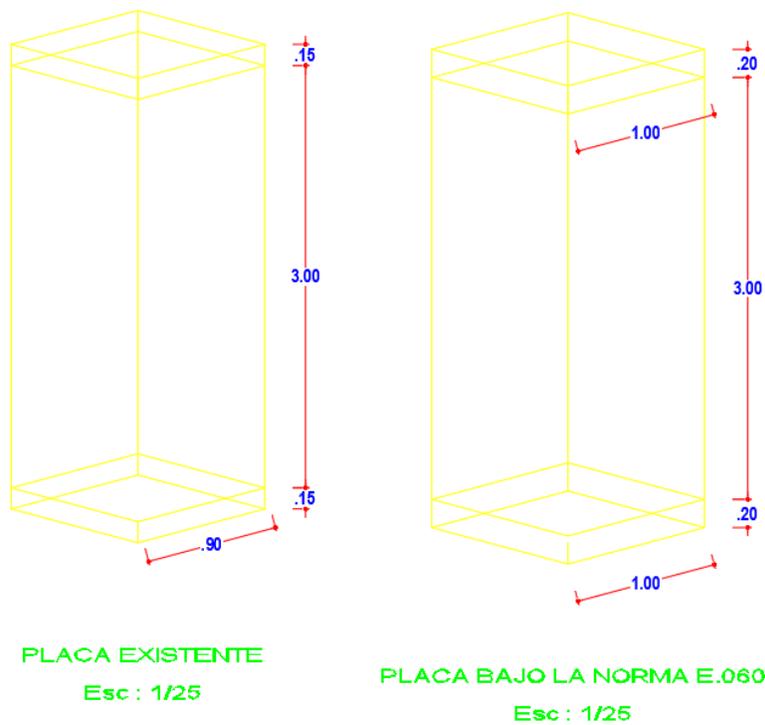
Figura N°70: Figura de placa actual – pabellón A

Pero según la normatividad E0.60 el mínimo de una placa de concreto armado es de 1.00m de ancho por 0.20m de espesor.

Se detecto que la placa existente la cual es 0.90m de ancho x 0.15m de espesor está en el eje X y por ese eje el terremoto va atacar la estructura.

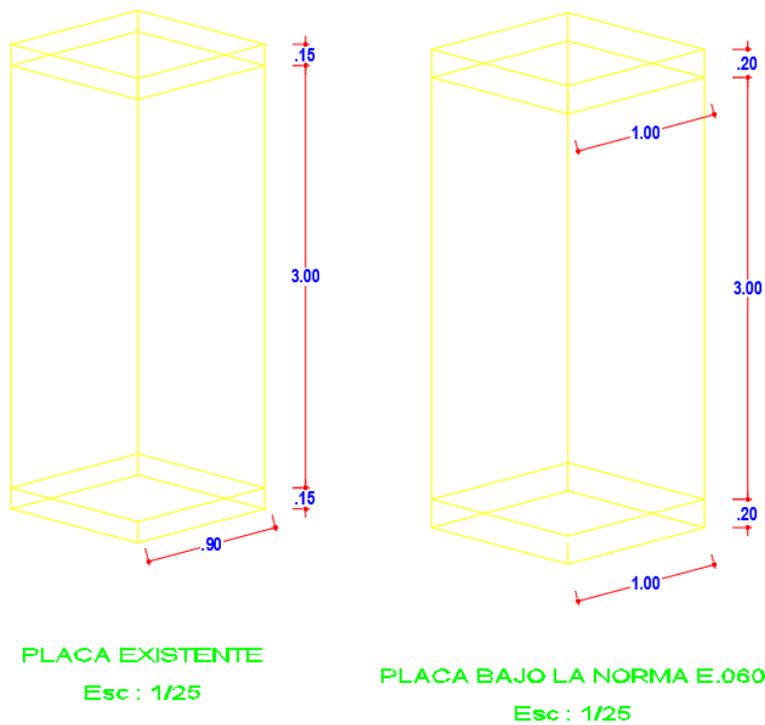
Figura N°77: Figura de placa actual – pabellón B

Pero según la normatividad E0.60 el mínimo de una placa de concreto armado es de 1.00mts de ancho por 0.20mts de espesor.

Se detecto que la placa existente la cual es 0.90m de ancho x 0.15m de espesor está en el eje X y por ese eje el terremoto va atacar la estructura.

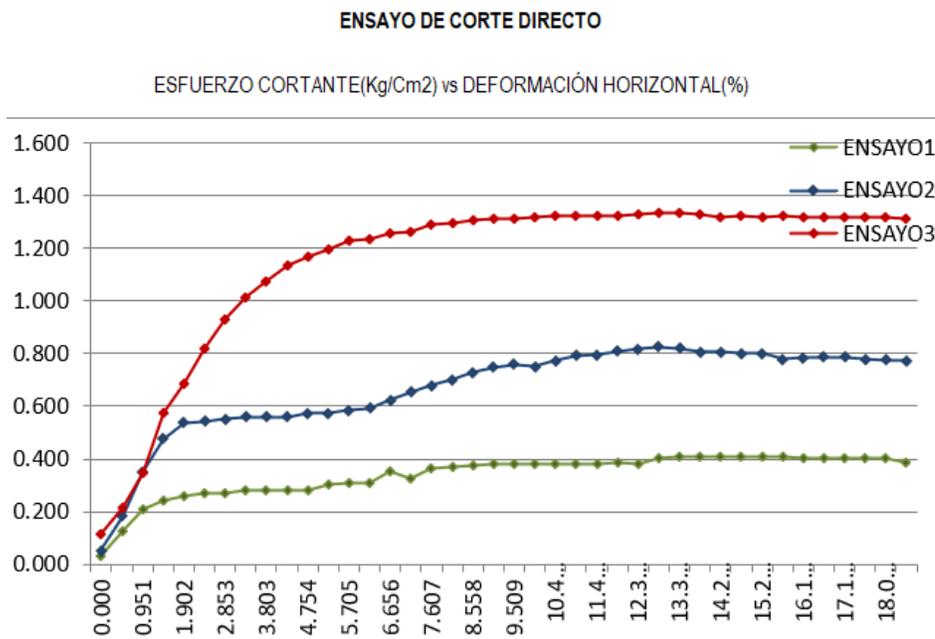
En el grafico DEFORMACIÓN VERTICAL(Cm) vs DEFORMACION HORIZONTAL (%) son los siguientes:

- En la línea verde se tomó el ensayo 01 con sus parámetros de esfuerzo cortante (Kg/cm²) y deformación horizontal (%) en la que se muestra que la deformación es baja
- Con la línea azul se comparó el ensayo 02 con los parámetros fueron deformación horizontal y esfuerzo cortante (Kg/cm²) se aprecia que la deformación horizontal es alta
- La línea roja se basó en el ensayo 03 con los parámetros deformación horizontal (%) y esfuerzo cortante (Kg/cm²) es que la deformación es alta.

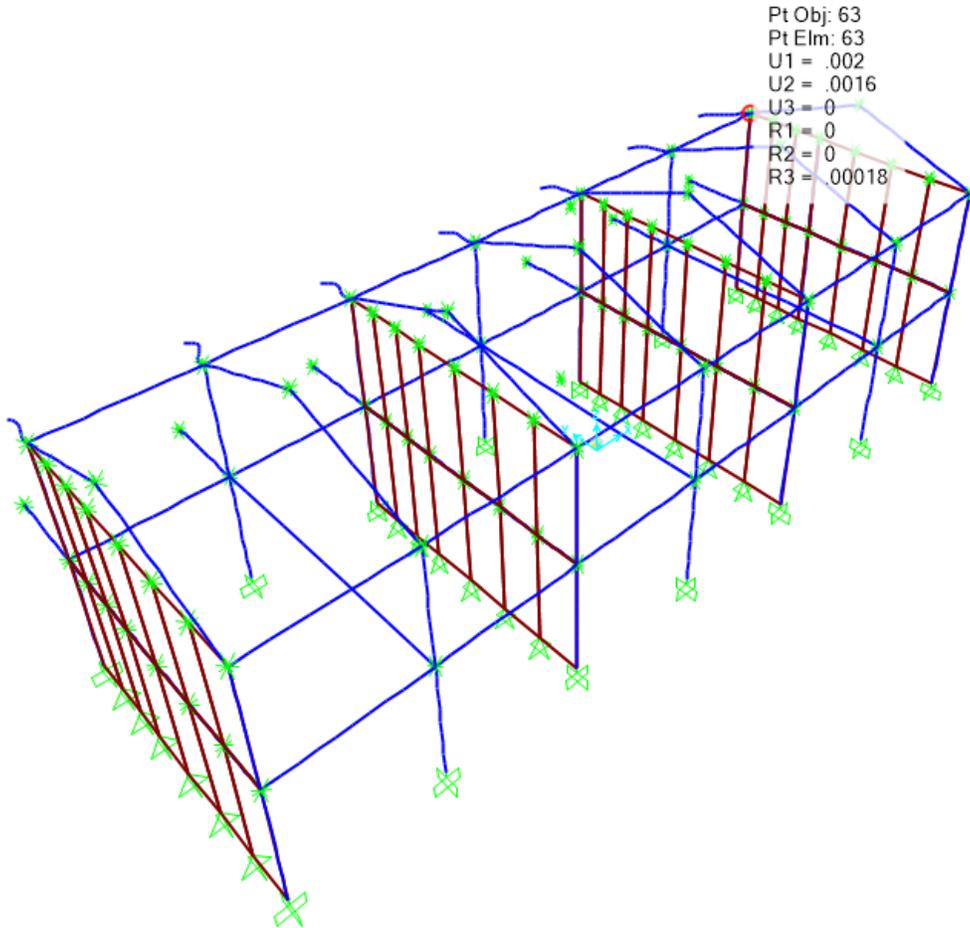
Desplazamiento en X, por sismo en X.

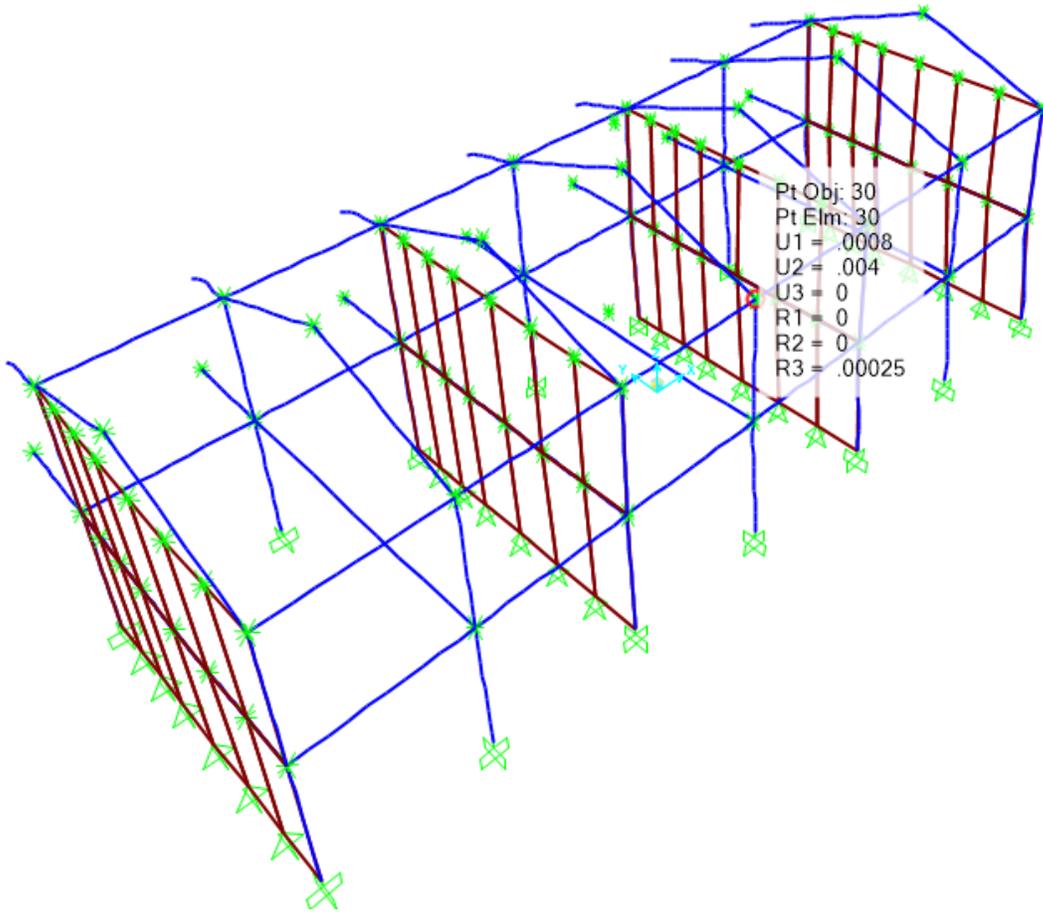
Desplazamiento en Y, por sismo en Y.

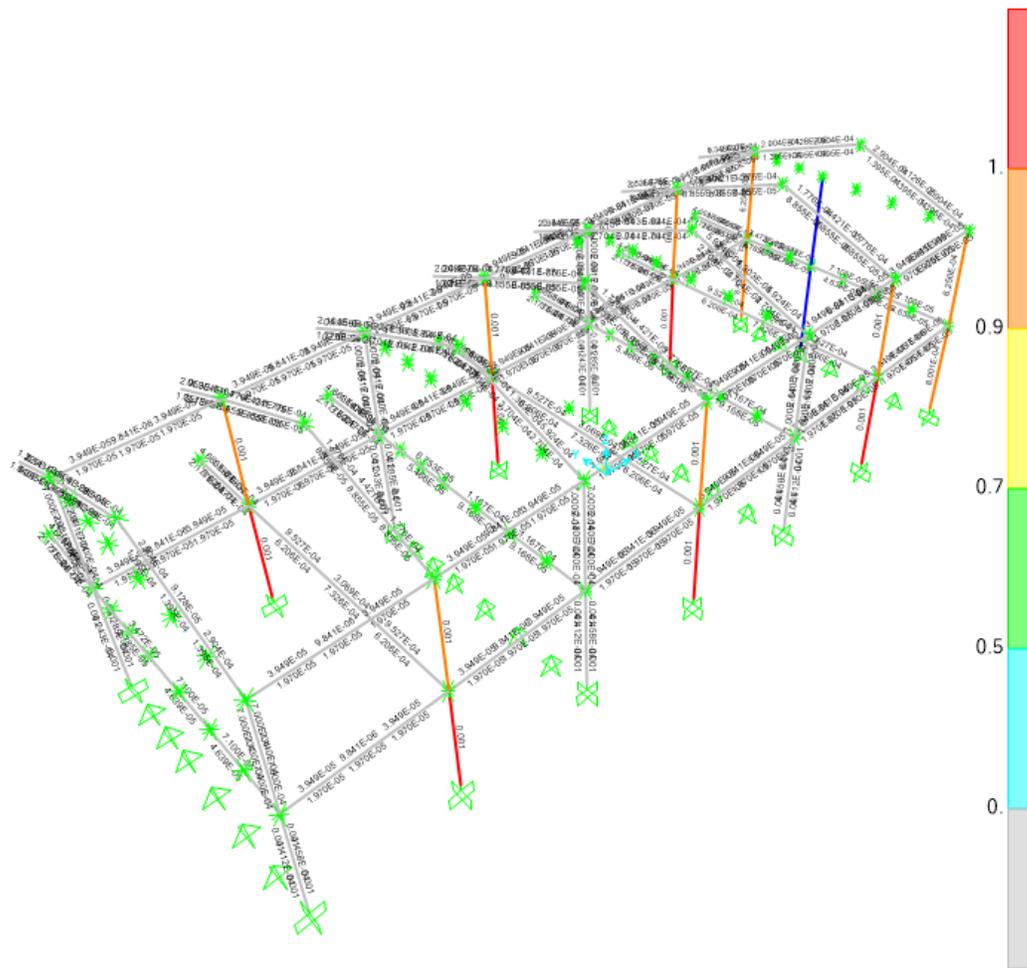
Ratio de solicitaciones sísmicas en elementos tipo barra (columnas y vigas), Se evidencia que las columnas se encuentran exigidas más allá de los límites normativos.

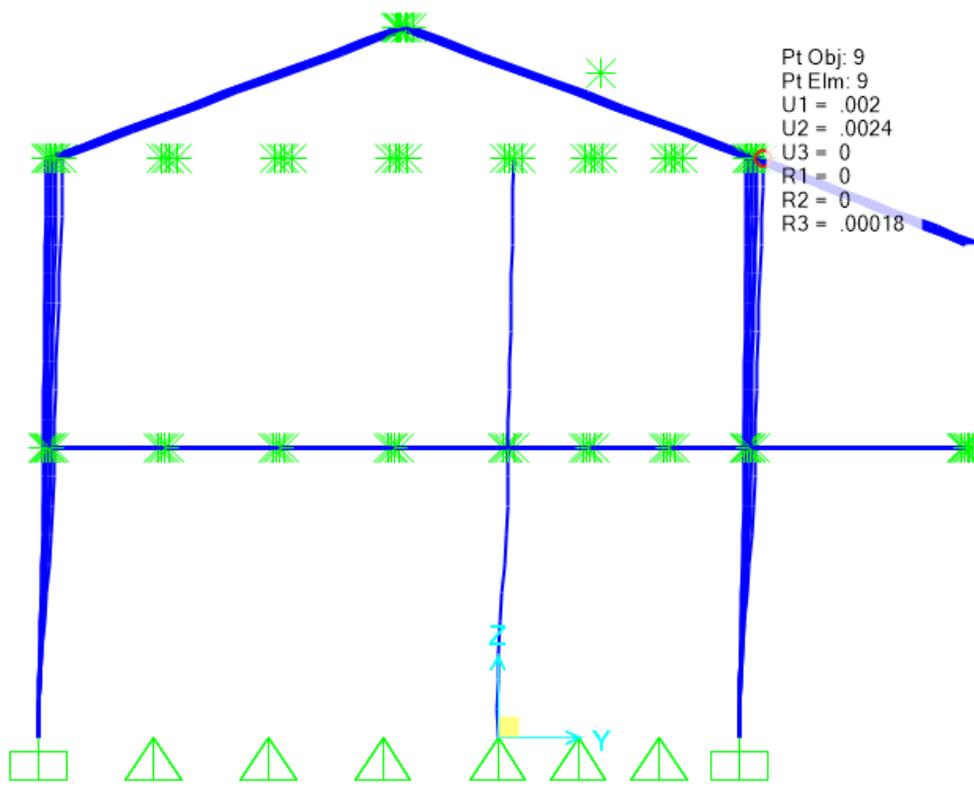
Deriva en X 0.002, siendo menor que el límite de norma, por lo cual cumple con el criterio sísmico

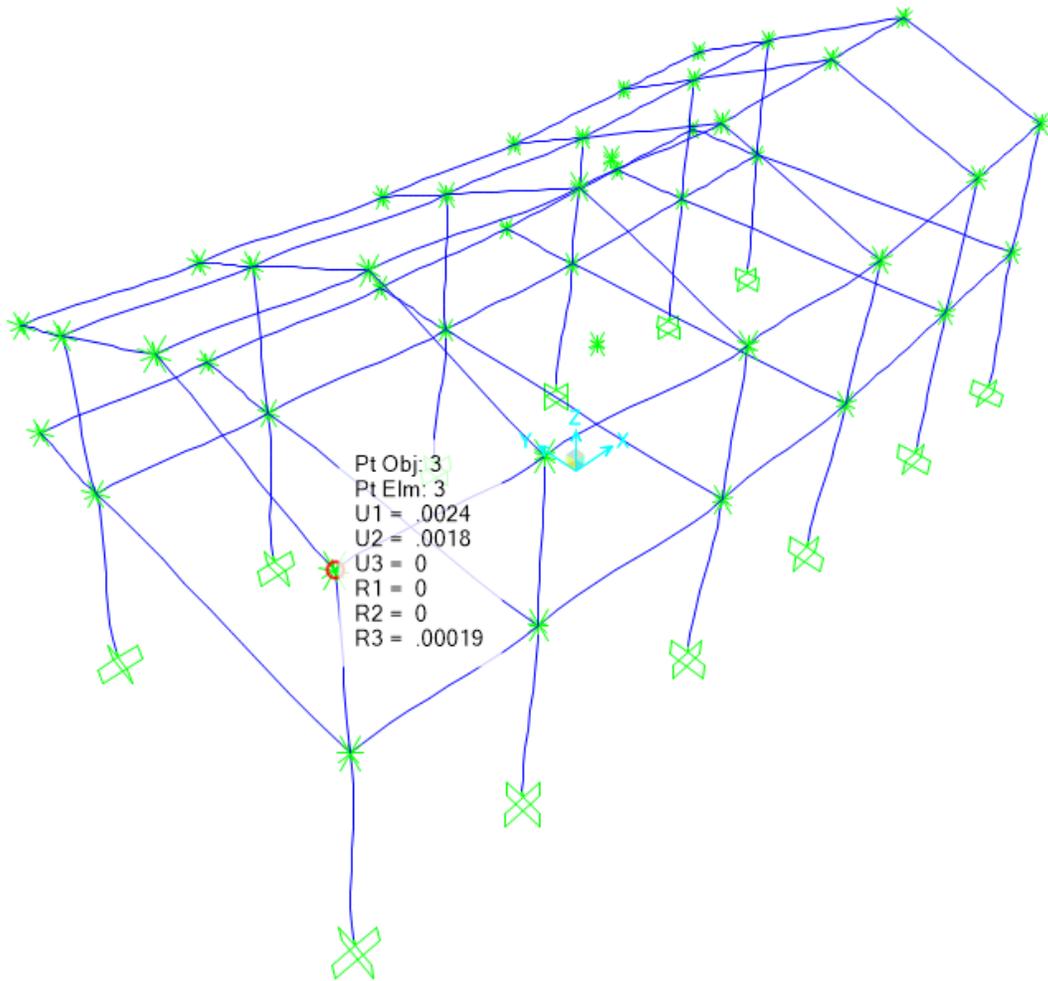
Desplazamiento en Y, producto del sismo en X

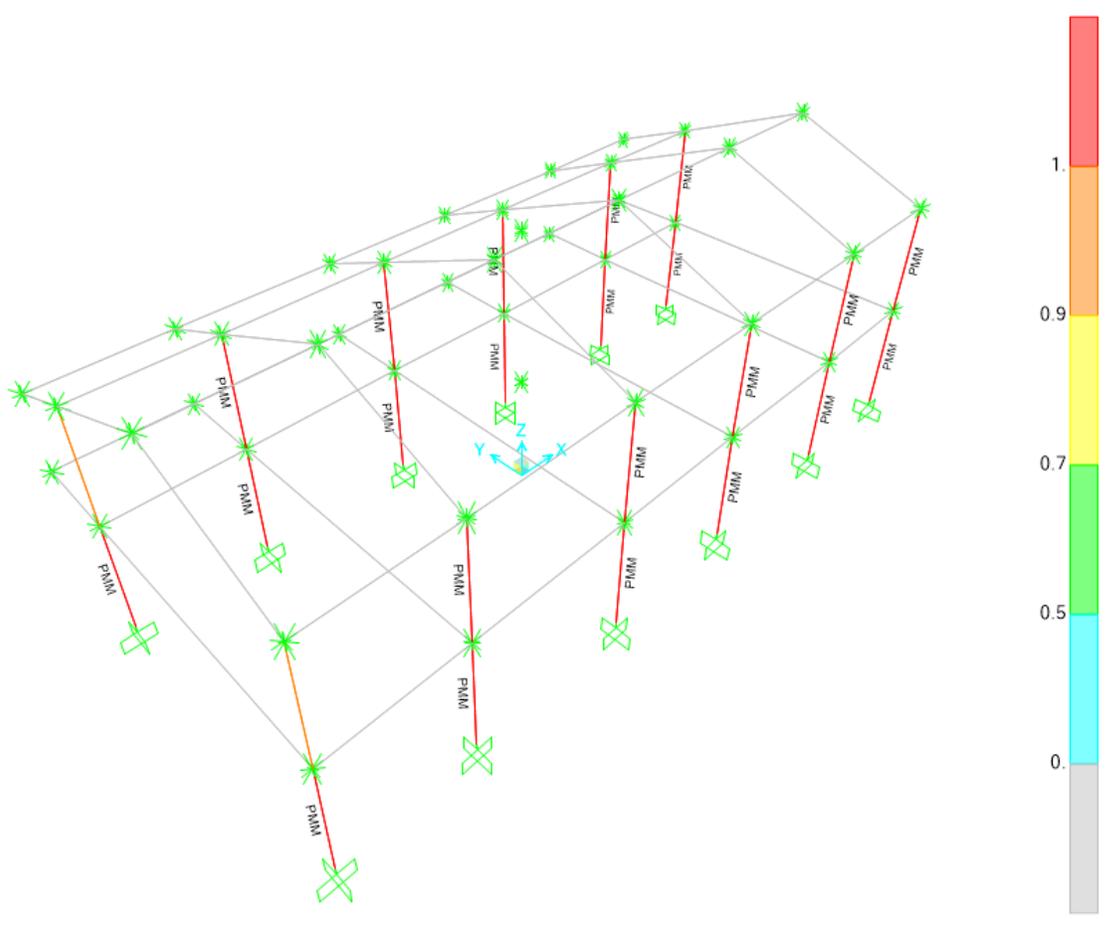
Falla por corte en las columnas del 1er nivel.

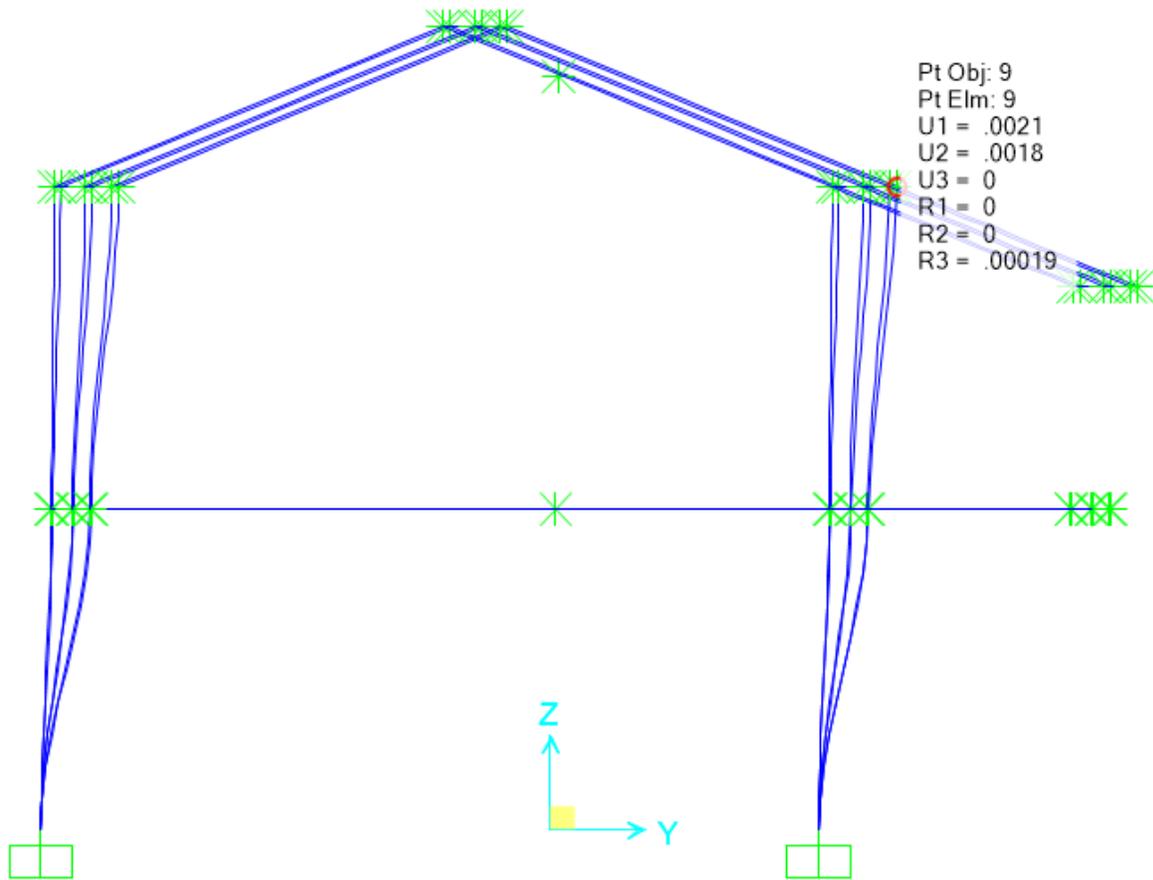
Deriva, en X producto del sismo en X, con un valor de 0.002 menor del limite establecido en la norma, cumpliendo el criterio sismorresistente.
