UNIVERSIDAD CÉSAR VALLEJO

**Análisis del comportamiento sísmico en suelos blandos en
viviendas autoconstruidas con 5 niveles en Chilca – Huancayo,
2021**

TESIS PARA OBTENER EL TÍTULO PROFESIONAL DE INGENIERO CIVIL

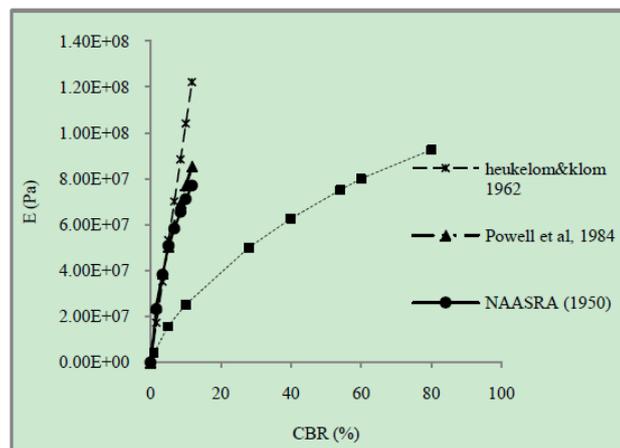
Módulo de elasticidad (también conocido como Coeficiente de compresión uniforme elástica, E) es una relación entre la presión del suelo y la deflexión que es proporcional a su desplazamiento vertical como se idealiza en el modelo de suelo de Winkler. Heukelom y Klomp (1962) estudiaron la correlación de CBR con E y propusieron una relación empírica como, $E = 1500 \text{ CBR (Psi)}$. Esta correlación es solo para suelos de grano fino no expansivo con un CBR empapado $<100\%$ (AASHTO, 1993). Por otra parte, Powell et. al (1984) propuso una correlación de la RBC con E como, $E = 17.6 \text{ CBR}^{0.64} \text{ (MPa)}$ Por lo tanto, la correlación entre E y CBR desarrollada por NAASRA (1950) se ha dividido en dos partes. Para CBR menos de 5, $E = 16.2 \text{ CBR}^{0.7} \text{ (MPa)}$ Entonces, para CBR más de 5, $E = 22.4 \text{ CBR}^{0.5} \text{ (MPa)}$ [16].

Figura 1. California Bearing Ratio versus Modulo de elasticidad

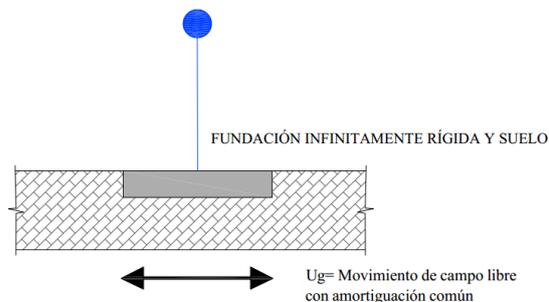
Modelo para base rígida FEMA 440. El patrón estructural con desplante sobre una base rígida que se excita por el movimiento de campo libre. El movimiento de campo libre es el movimiento teórico de un solo punto de la superficie del terreno, suponiendo que no existe estructuras cercanas a él [21].

Figura 2. Modelo base rígido.

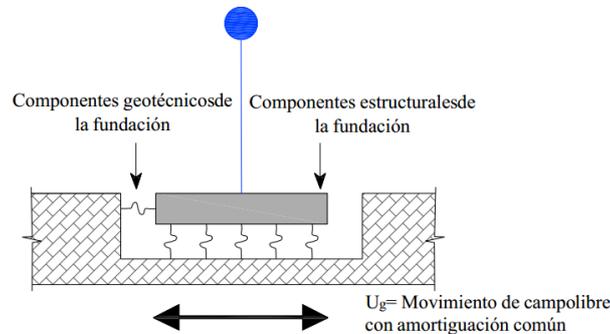
Modelo base flexible para FEMA 440; contienen para la estimación de la flexibilidad y esfuerzos de la cimentación a través de la idealización de resortes, en un modelo estructural para el análisis inelástico. Las mencionadas disposiciones son utilizadas normalmente en el movimiento de campo libre como la demanda sísmica con 5% de amortiguamiento con un valor convencional inicial. Esta dirección es válida tanto para el modelo estructural como para los componentes geotécnicos de los cimientos. Dichas mejoras en el modelo pueden resultar significativas para los resultados con base rígida y más exacta representación de la respuesta natural de la estructura. Es así que al comparar con el enfoque del modelo con base rígida, la predicción del periodo prolongado de la estructura, la distribución de esfuerzos entre varios elementos cambia y los mecanismos de cimentación [21].

Figura 3. Modelo base flexible.

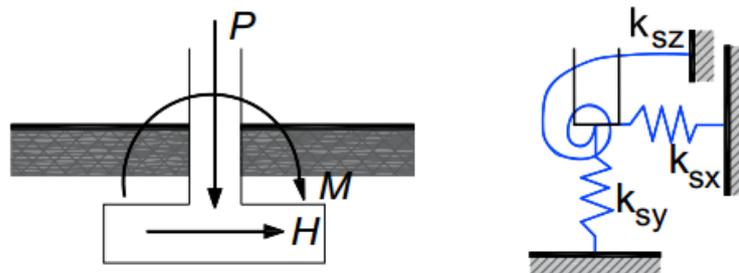
Método 1 del FEMA 356 para zapatas de rodamiento poco profundas que son rígidas con respecto al suelo de apoyo, un modelo de resorte no acoplado se debe representar la rigidez de la fundación [22].

Figura 4. Modelo de resorte desacoplado

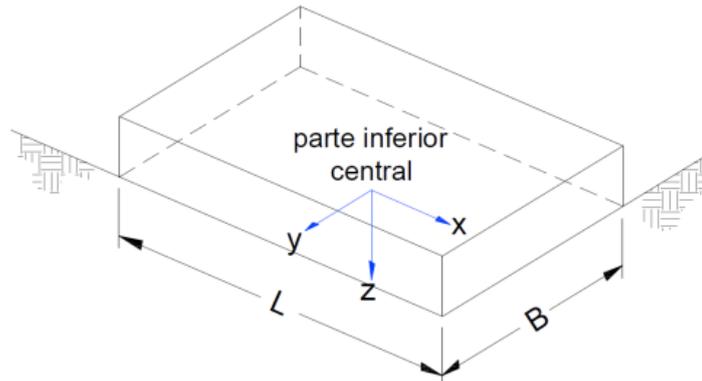
Rigidez en la superficie de la cimentación para el FEMA 356, los investigadores han desarrollado soluciones de rigidez de resortes que se pueden utilizar a cualquier forma de base sólida en la superficie, parcialmente o totalmente incrustadas, en un medio espacio homogéneo. Las cimentaciones rectangulares son los más comunes en los edificios. Es así que, las soluciones generales de rigidez de los resortes se adaptaron al problema general de los cimientos rectangulares, que incluye zapatas de tiras rectangulares. Orientación de ejes para $L \geq B$ [22].

Figura 5. Modelo de zapata

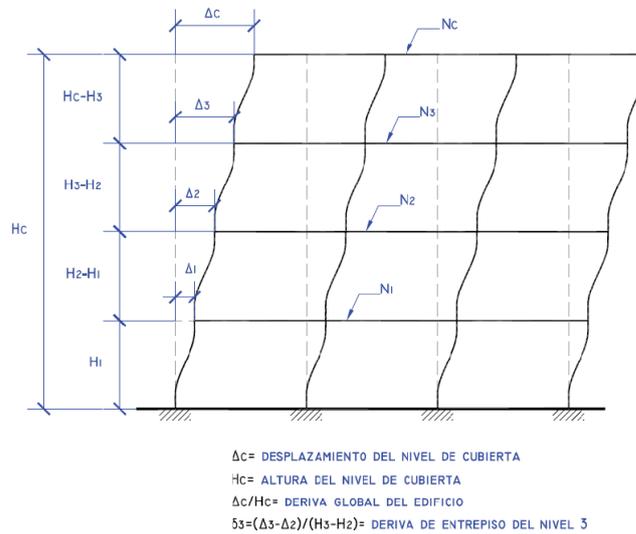
lateral de la edificación. El límite deriva es el control de los daños a las edificaciones, generalmente se establece imponiendo límites al desplazamiento y deformación lateral de la estructura. La deriva parametrizada se puede comprender como aquella variación de las derivas entre dos pisos seguidos de una edificación dividida entre la altura [23].

Figura 9 . Derivas de los distintos pisos de una edificación.

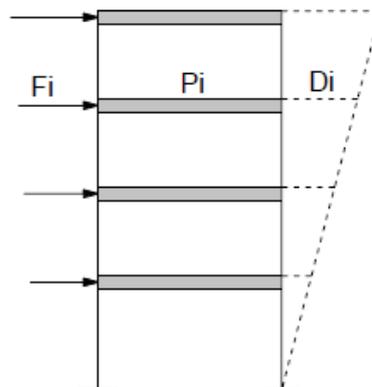
Figura 14. Relación Fuerzas, Pesos y Desplazamientos.

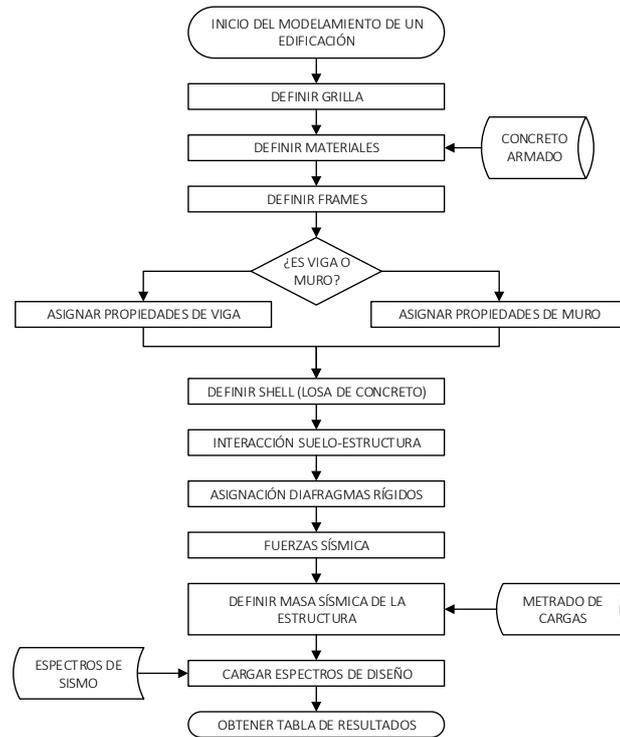
Figura 18. Flujograma de modelamiento en el programa ETABS.

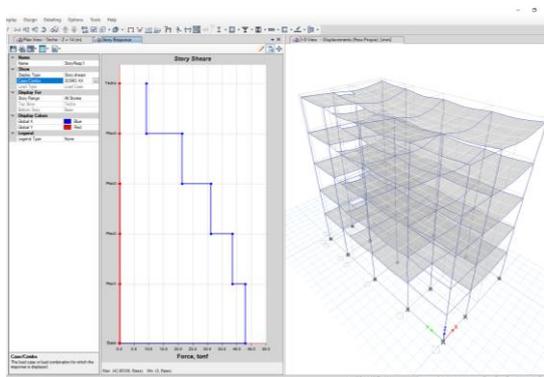
Figura 23. Resultados de la cortante basal con BE en el ETABS de la vivienda 1.

Se obtuvo los valores de cortante basal dinámica de ambos modelos, a continuación; se muestra una comparación entre la cortante basal estática y dinámica; así como también los porcentajes comparados con la norma sismo resistente E030.

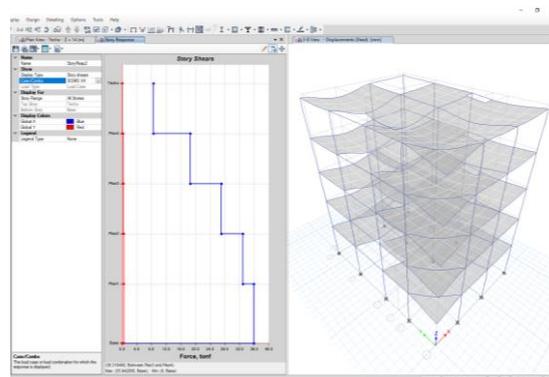
Figura 24. Resultados de la cortante basal con BE en el ETABS de la vivienda 2.

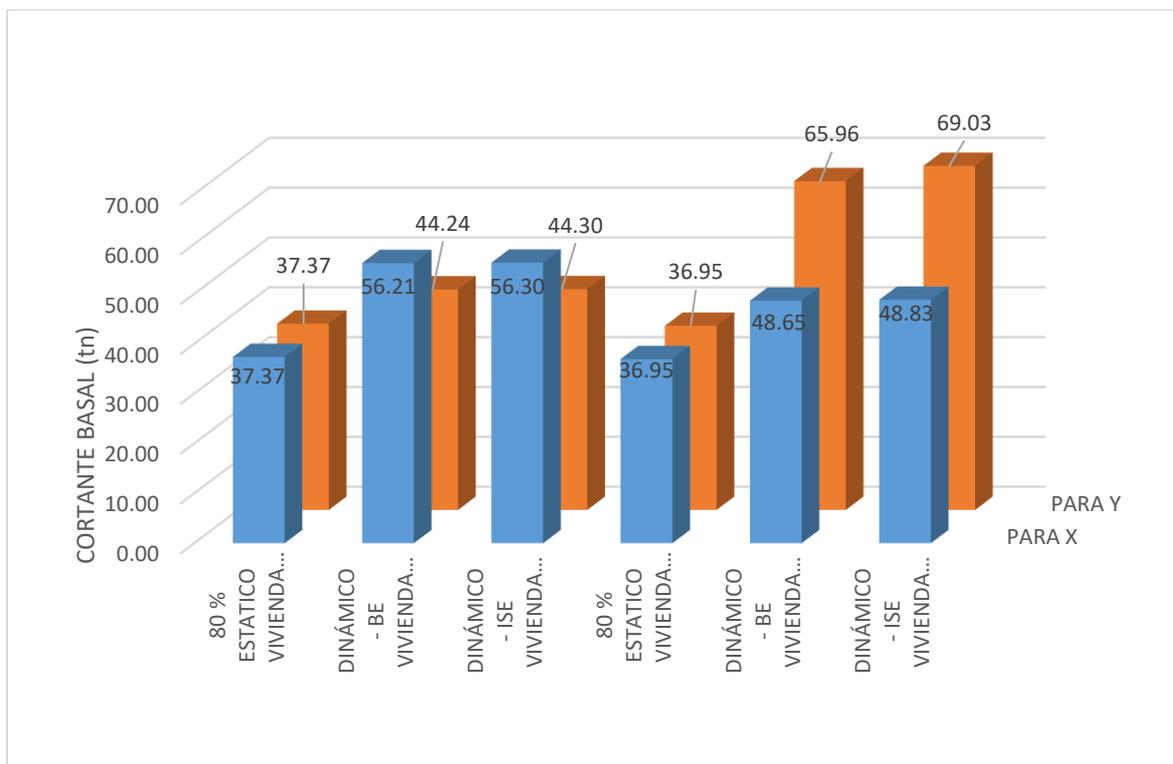
Figura 25. Comparación cortante basal dinámica y el 80% de la estática para la vivienda 01 y 02.

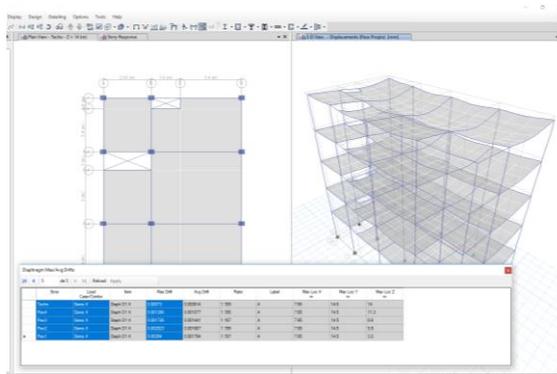
Figura 26. Resultados de los límites de deriva con BE en el ETABS de la vivienda 1.

A continuación, se realizó una comparación de las derivas que se producen entre el modelo con base empotrada (BE) y el modelo con la interacción suelo estructura (ISE), los resultados se muestran a continuación.

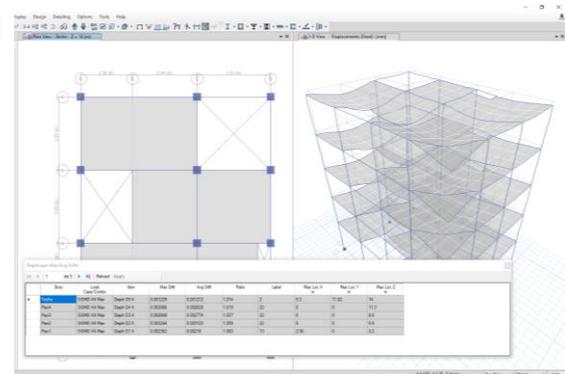
Figura 27. Resultados de los límites de deriva con BE en el ETABS de la vivienda 2.

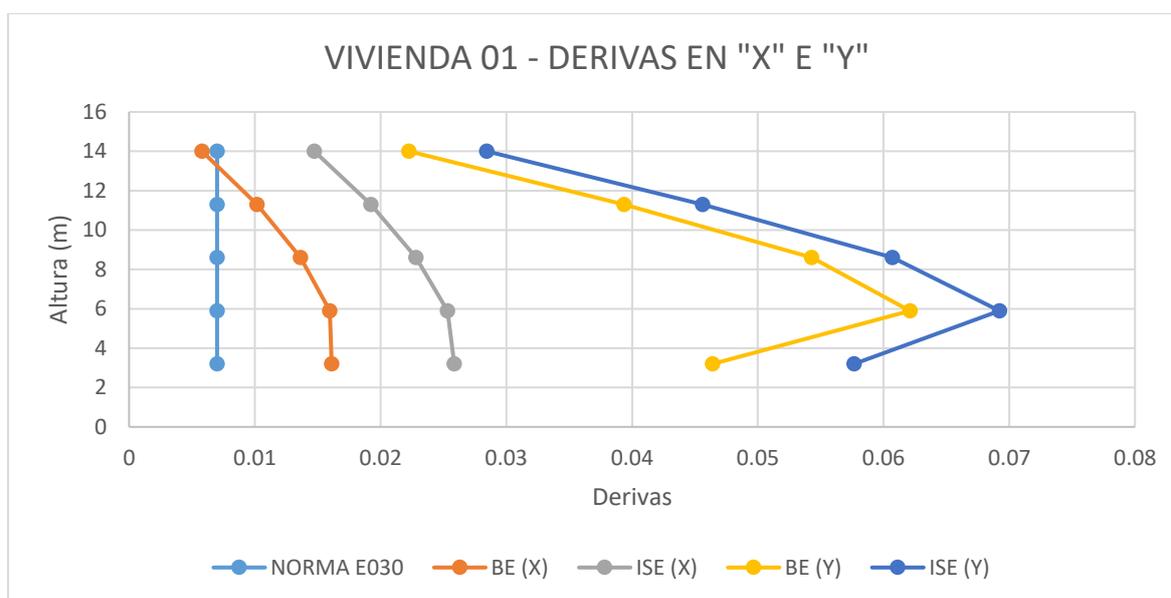
Figura 28. Comparación de las derivas en X e Y para la vivienda 01.

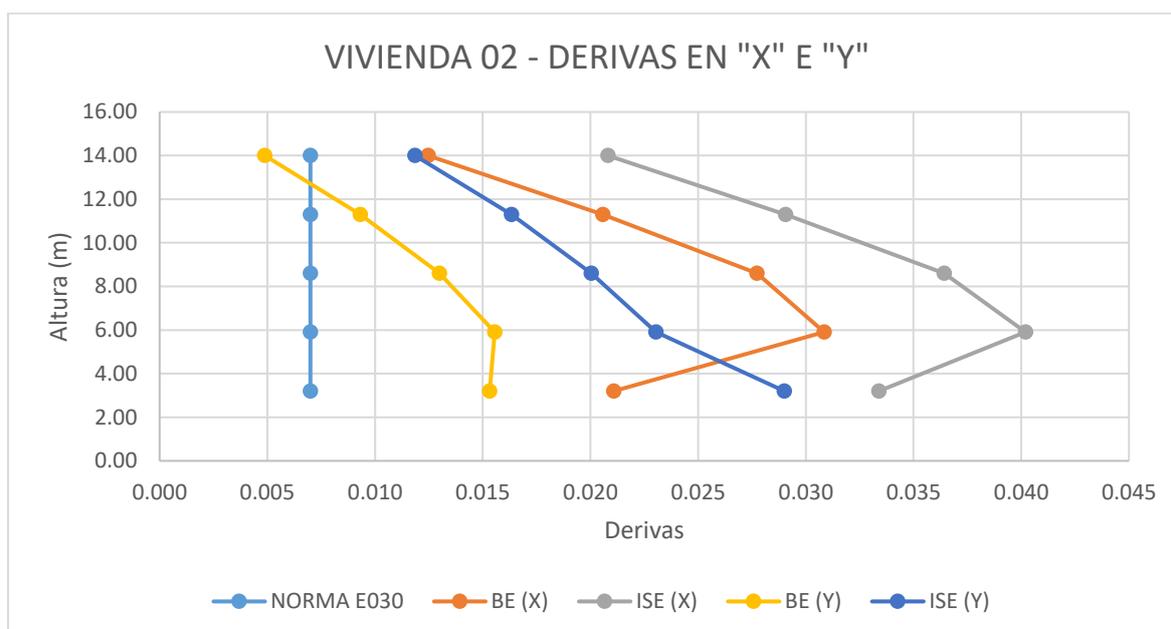
Figura 29. Comparación de las derivas en X e Y para la vivienda 02.

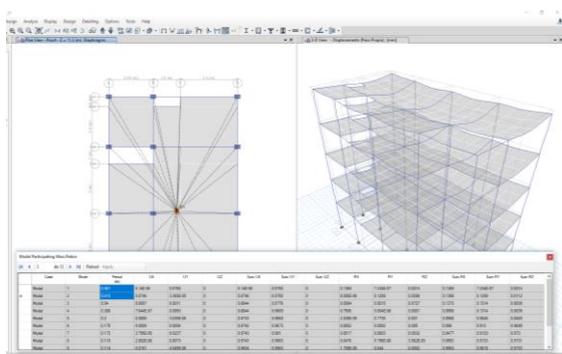
Figura 30. Resultados del periodo natural con BE en el ETABS de la vivienda 1.

Los períodos naturales obtenidos del programa ETABS para las dos viviendas se muestran a continuación.

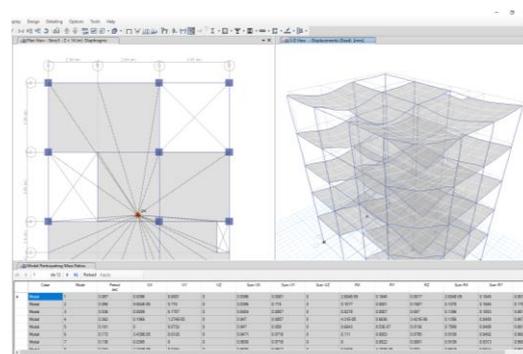
Figura 31. Resultados del periodo natural con BE en el ETABS de la vivienda 2.

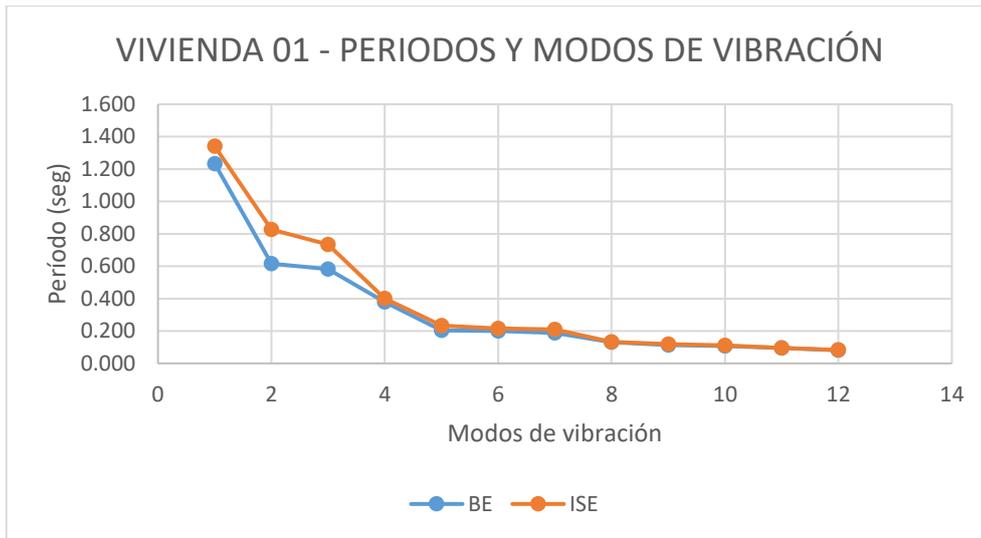
Ahora se aprecian dos gráficos en los cuales muestran la relación entre los períodos y sus modos de vibración cuando la base es empotrada (BE) y cuando se analiza con la interacción suelo estructura (ISE).

Figura 32. Comparación de periodos para la vivienda 01.

De la figura N° 32, comparación de periodos para la vivienda 01, podemos decir que; cuando se realiza el análisis con la interacción suelo estructura (ISE) el período natural aumenta, lo cual se evidencia en el desplazamiento de los períodos de abajo hacia arriba. Así mismo se evidencia en la tabla N° 13, valores de período natural en la vivienda 01, que se tiene un incremento promedio de 10.22%.

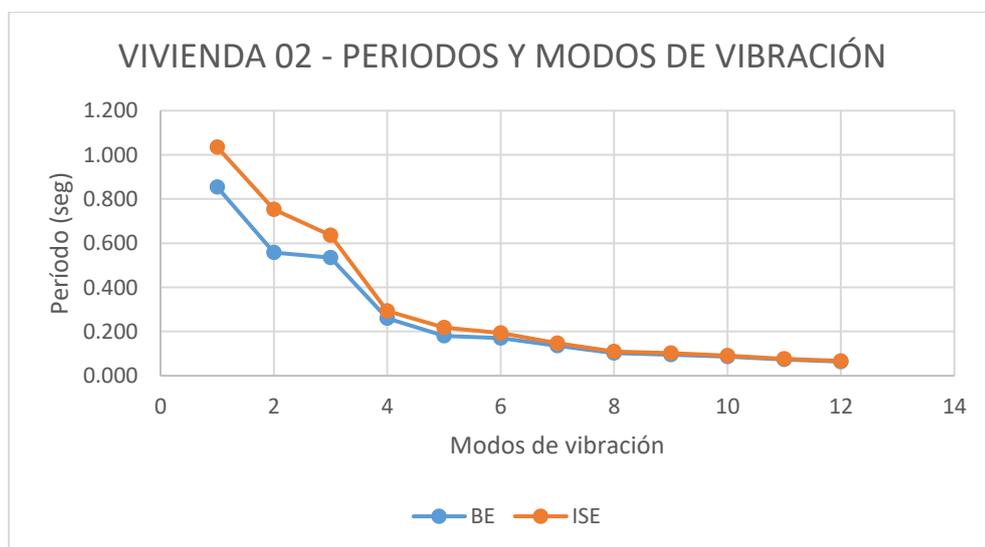
Figura 33. Comparación de periodos para la vivienda 02.

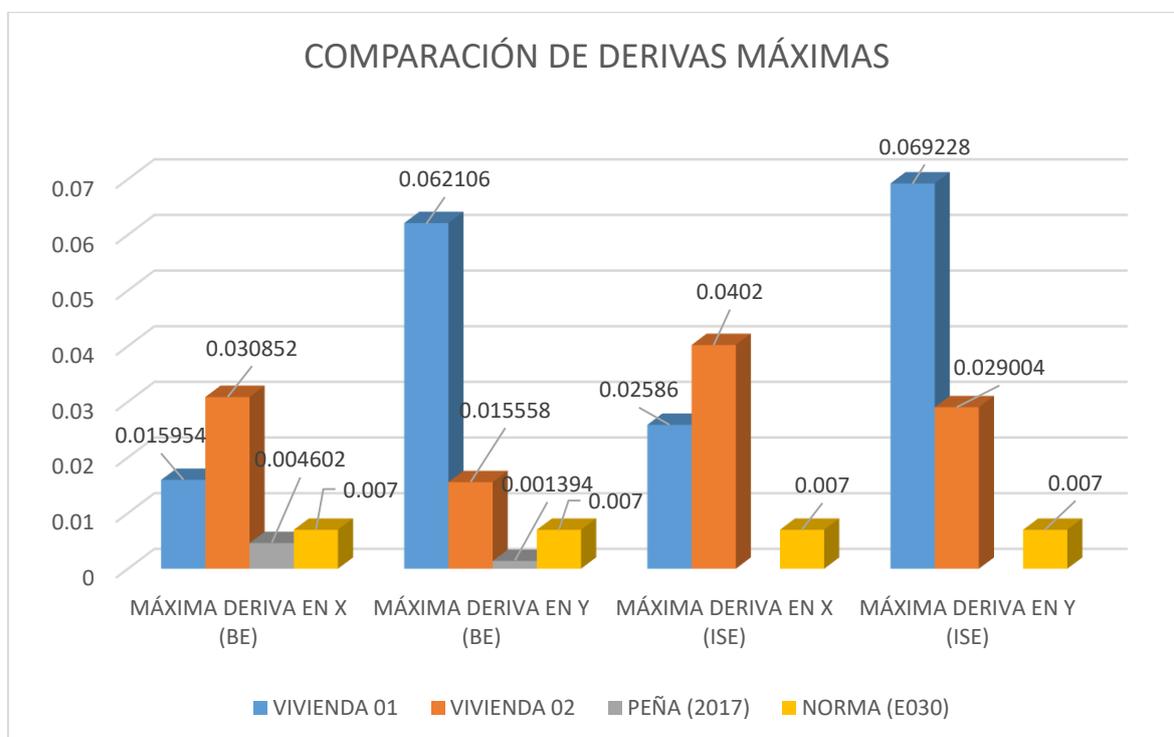
Peña (2017) quien ha encontrado los siguientes valores de derivas máximas fueron de 0.004602 en la dirección X y de 0.001394 en Y. Por otro lado, en el numeral 5.2. de la norma de sismo E 030 menciona que la deriva máxima permitida para estructuras de concreto armado es de 0.007.

Figura 34. Comparación de derivas máximas

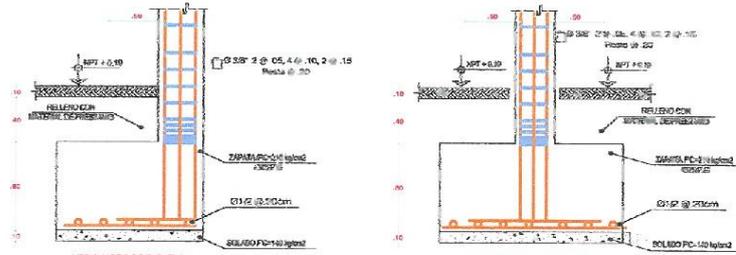
ZAPATA EXCÉNTRICA
E.C. 125

ZAPATA CÉNTRICA
E.C. 126

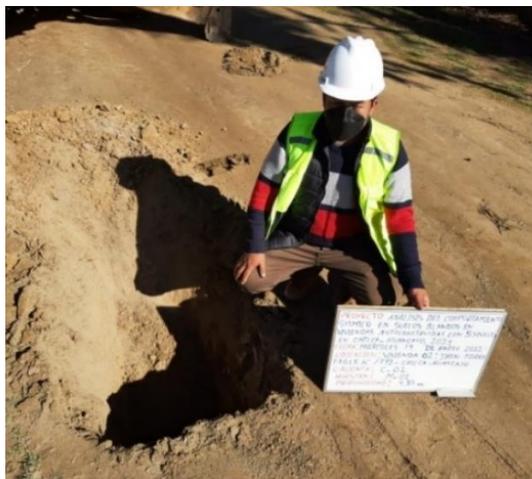
Se aprecia la extracción de la muestra para el EMS de la vivienda 01.

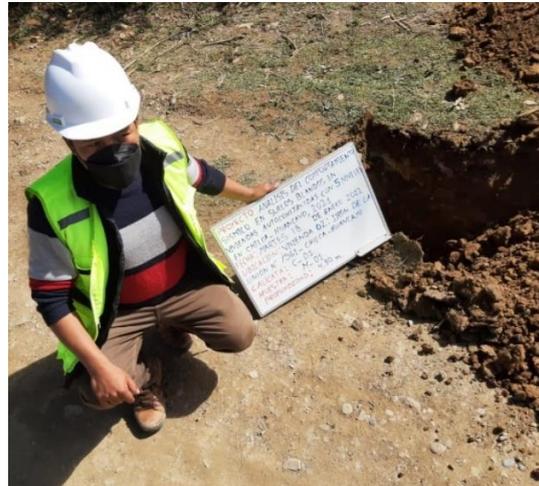
Se aprecia la extracción de la muestra para el EMS de la vivienda 02.

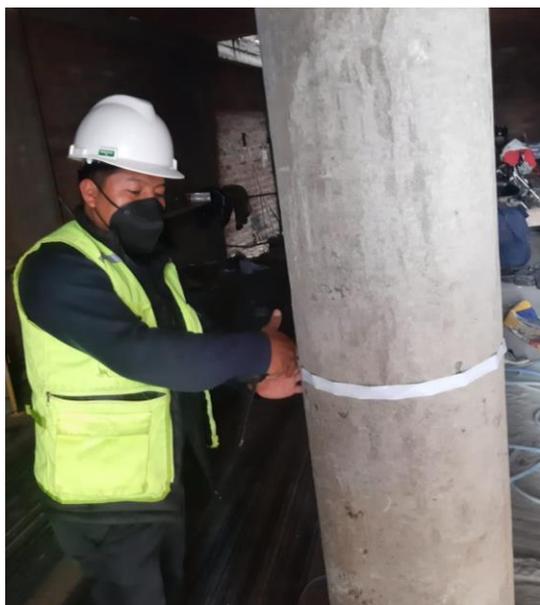
Se aprecia la medición de una columna circular para rellenar la ficha de recolección de datos de la vivienda 02.

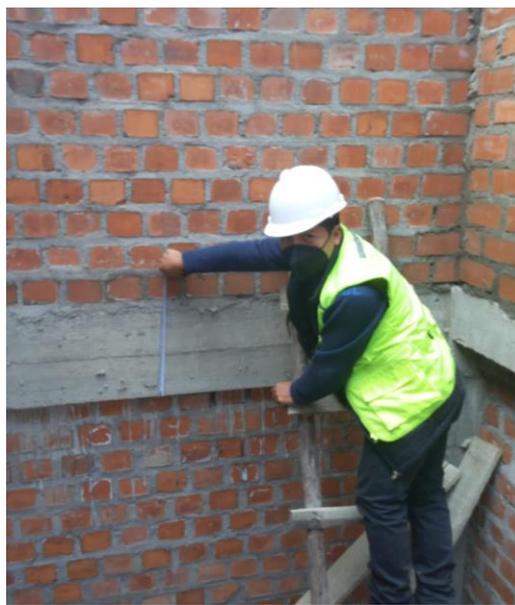
Se aprecia la medición de una viga principal para rellenar la ficha de recolección de datos de la vivienda 01.

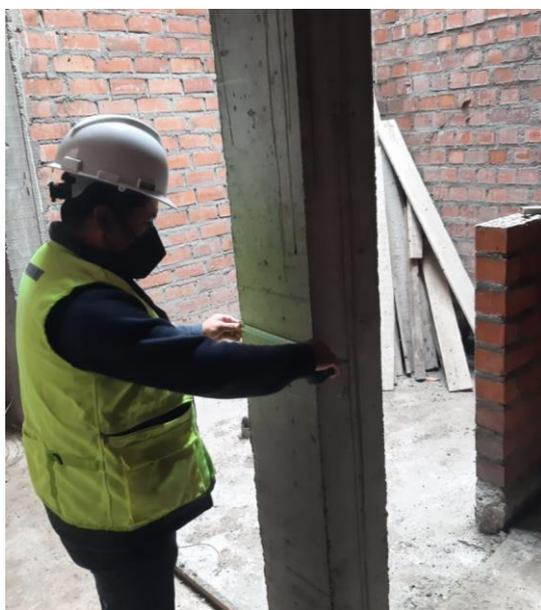
Se aprecia la medición de una columna céntrica para rellenar la ficha de recolección de datos de la vivienda 01.

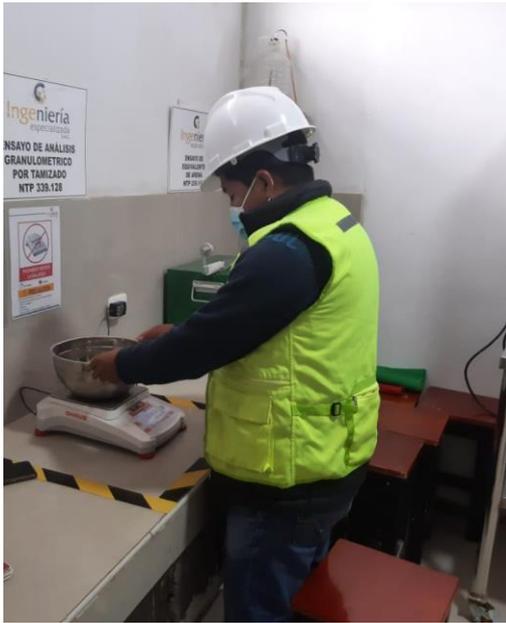
Se aprecia el pesado de la muestra para realizar los diferentes ensayos de Mecánica de suelos.

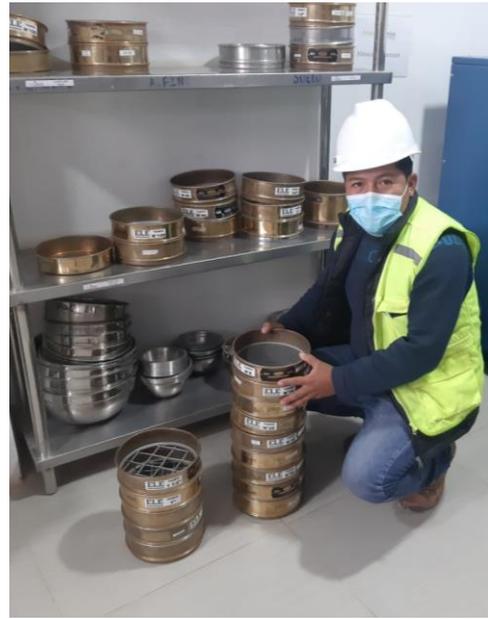
Se aprecia la selección de tamices para el ensayo de granulometría.

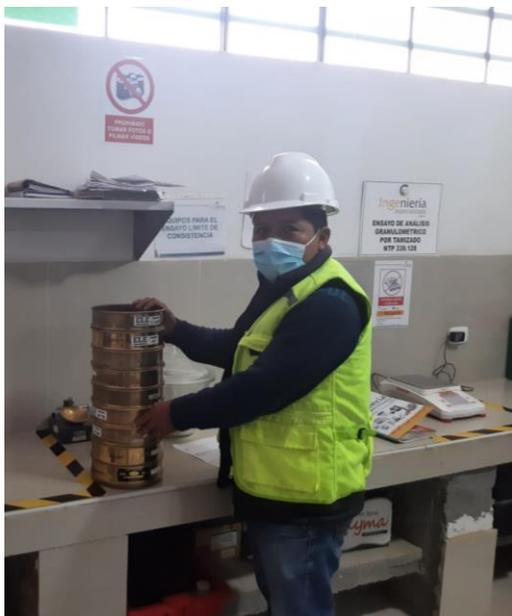
Se aprecia el tamizado para el ensayo de granulometría.

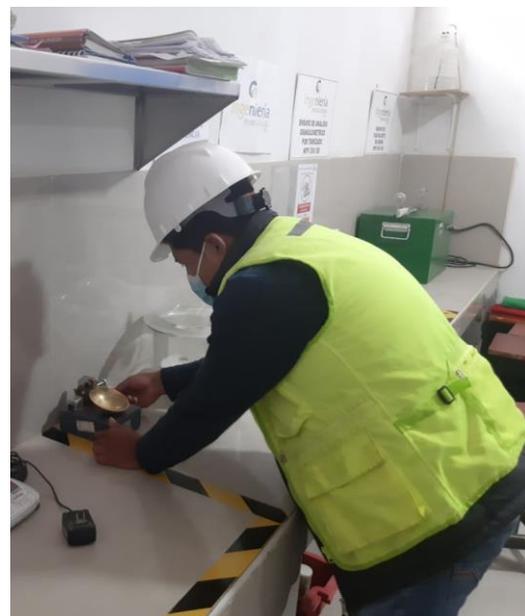
Se aprecia el ensayo con la copa de Casagrande para la obtener el límite líquido.

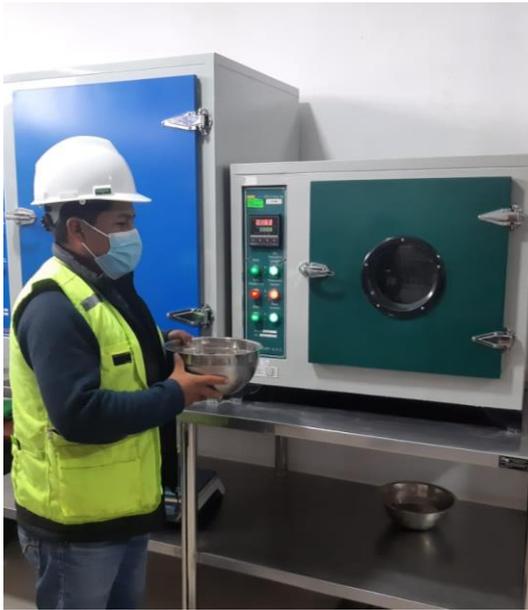
Se aprecia el colocado de la muestra en el horno.

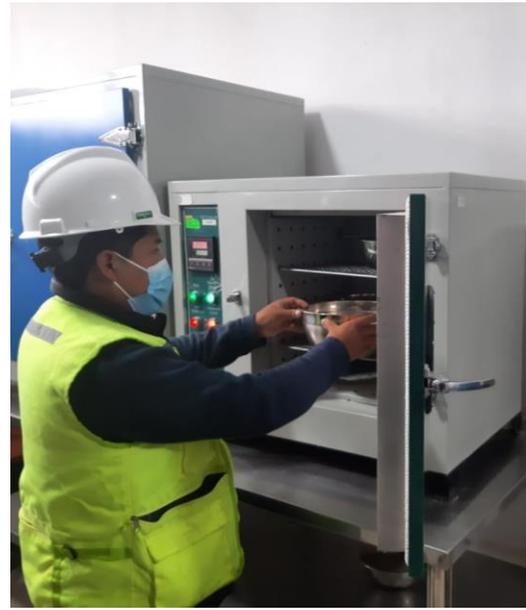
Pasado el tiempo prudencial se aprecia el retiro de la muestra del horno para obtener el contenido de humedad.

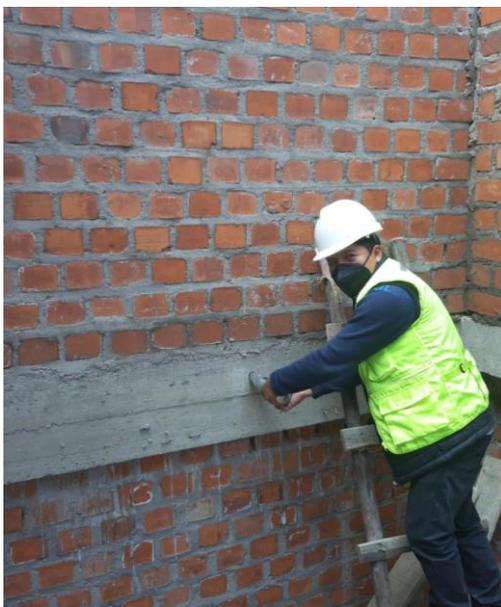
Se realiza el ensayo de esclerometría en viga principal de la vivienda 01.

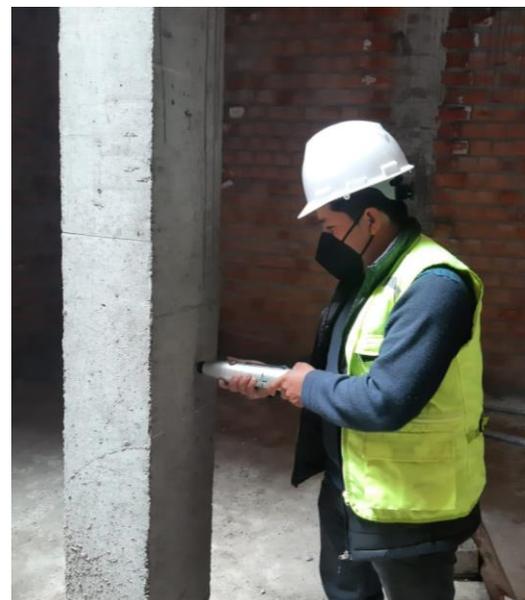
Se realiza el ensayo de esclerometría en columna céntrica de la vivienda 01.

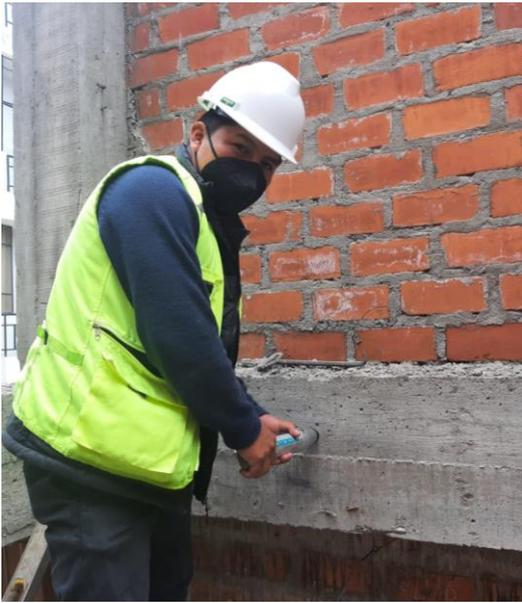
Se realiza el ensayo de esclerometría en viga principal de la vivienda 02.

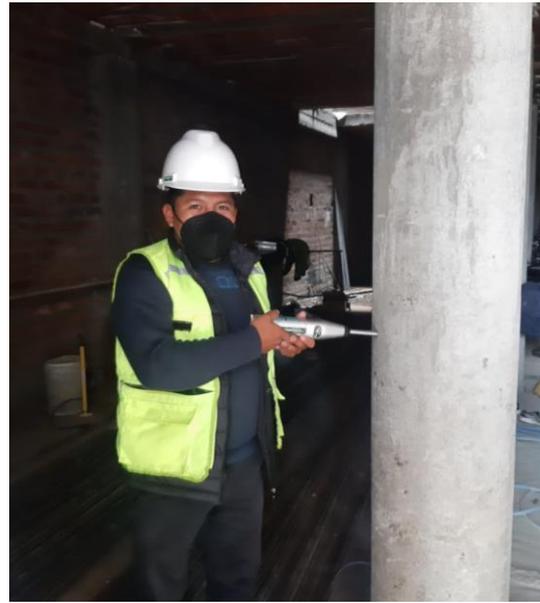
Se realiza el ensayo de esclerometría en columna circular de la vivienda 02.
