**UNIVERSIDAD CÉSAR VALLEJO**

**FACULTAD DE INGENIERÍA Y ARQUITECTURA  
ESCUELA DE INGENIERÍA CIVIL**

Diseño de infraestructura vial para mejorar transitabilidad vehicular,  
Cajaruro – Señor de los Milagros Km. 0+000 al Km. 6+000,  
Amazonas- 2021

**TESIS PARA OBTENER EL TÍTULO PROFESIONAL DE:**

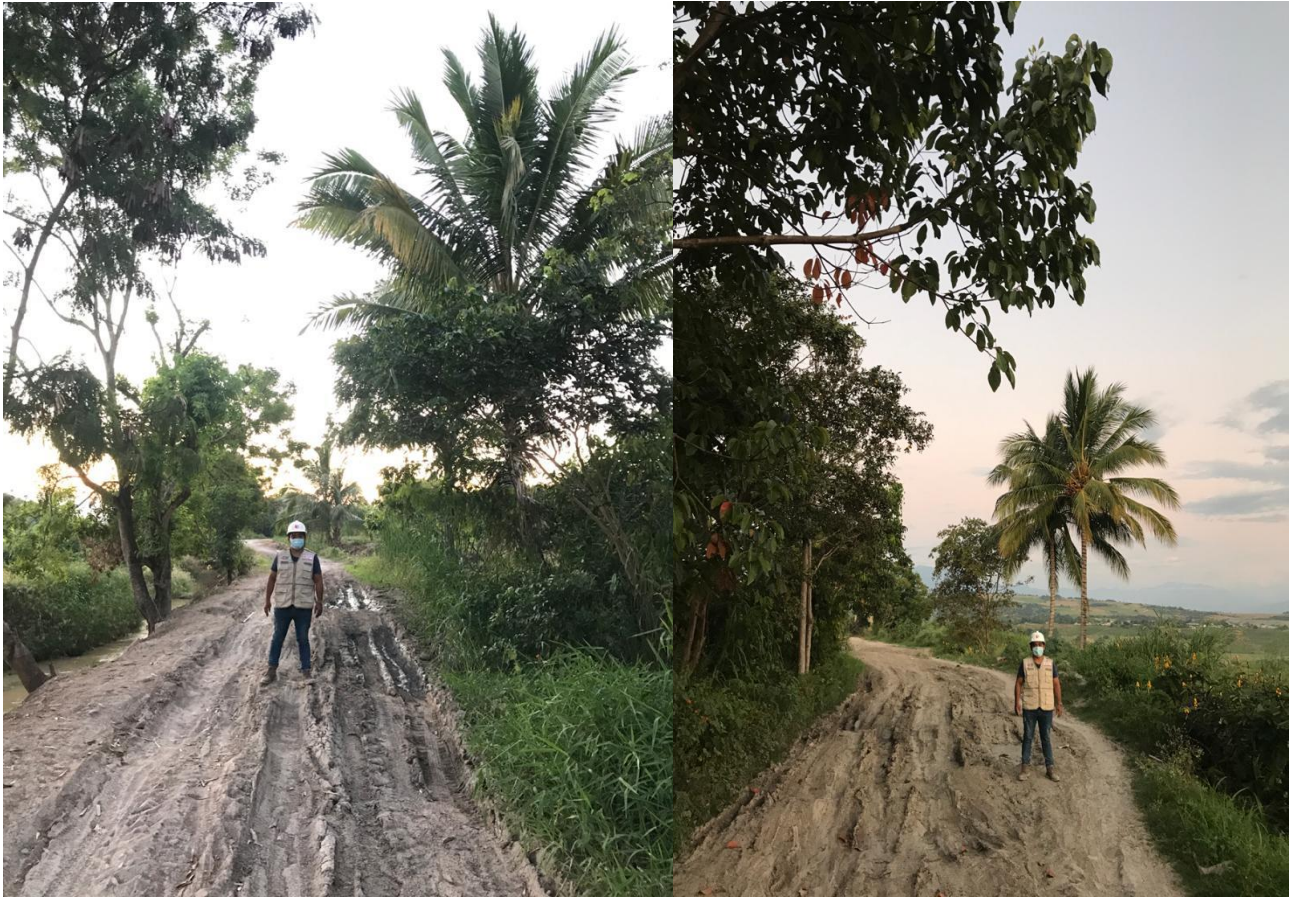
**Imagen:** tramo crítico

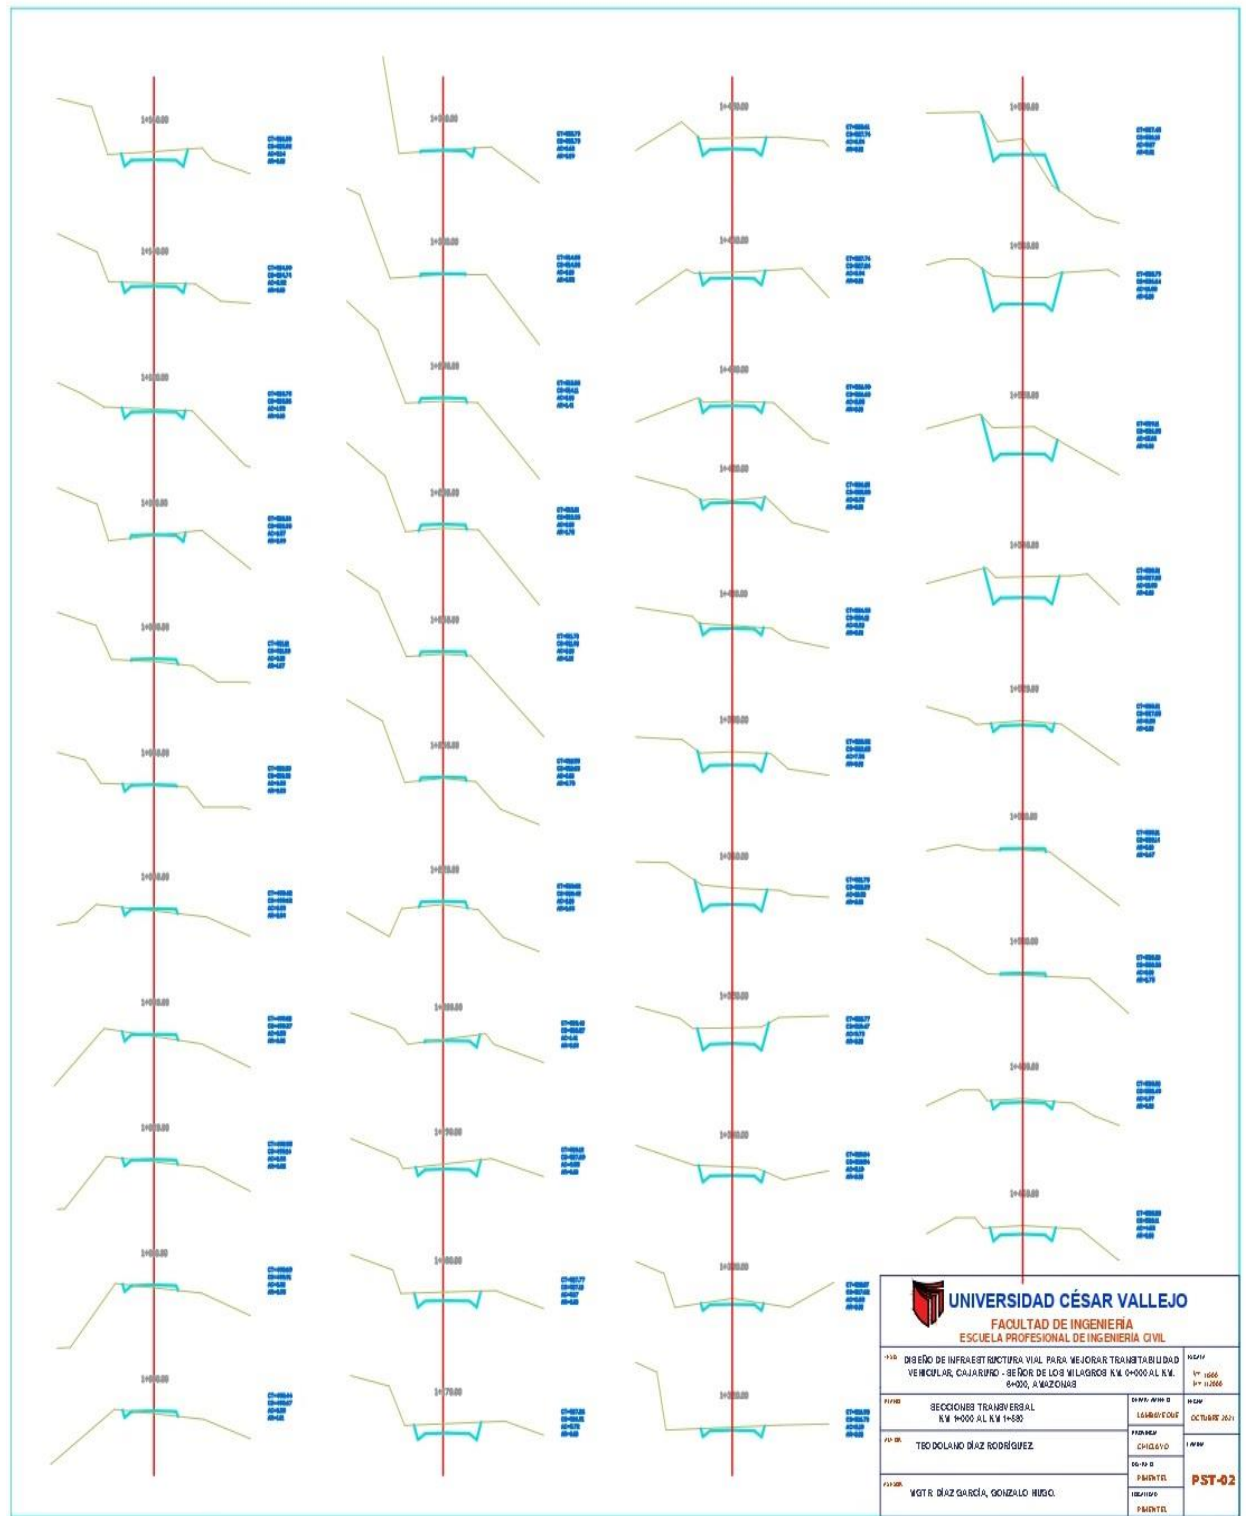
**PLANO:** Plano Secciones  
**FUENTE:** Elaboración propia
