UNIVERSIDAD CÉSAR VALLEJO

### **“DESEMPEÑO SÍSMICO APLICANDO UN ANÁLISIS ESTÁTICO NO LINEAL (PUSHOVER) DE LA I.E. N° 40061 “ESTADO DE SUECIA”, CERRO COLORADO – AREQUIPA - 2022”**

TESIS PARA OBTENER EL TÍTULO PROFESIONAL DE:

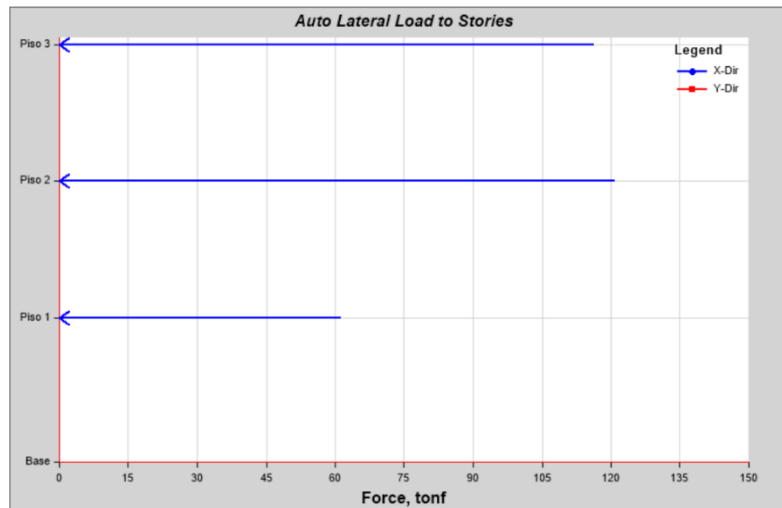
Figura 8 Carga lateral por piso "x"  
Fuente: Etabs V19.0

Seguidamente de la figura 5 y 6 se puede visualizar las cargas laterales por piso, así como sus respectivos cortantes por sismo estático en la dirección de análisis "x".

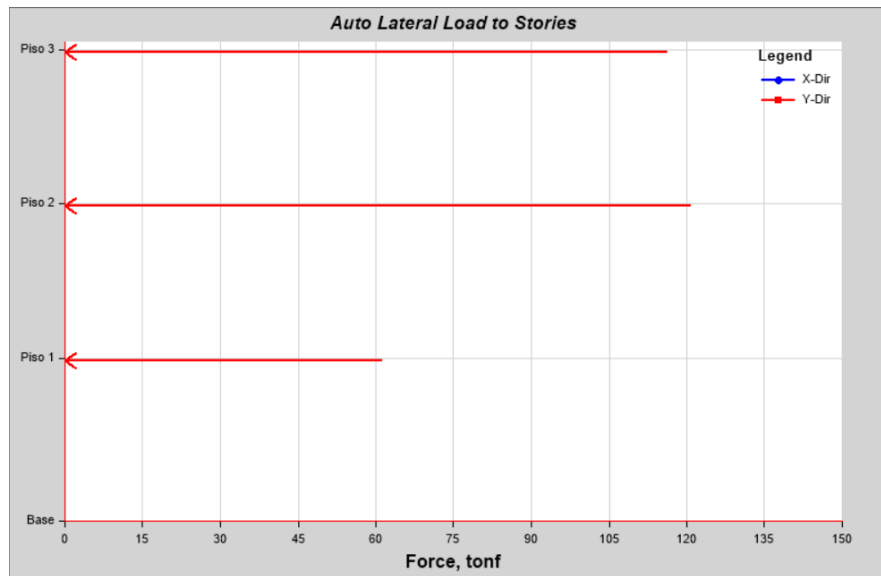
Figura 11 Carga lateral por piso “y”  
Fuente: Etabs V19.0

Seguidamente de la figura 8 y 9 se puede visualizar las cargas laterales por piso, así como sus respectivos cortantes por sismo estático en la dirección de análisis “y”.

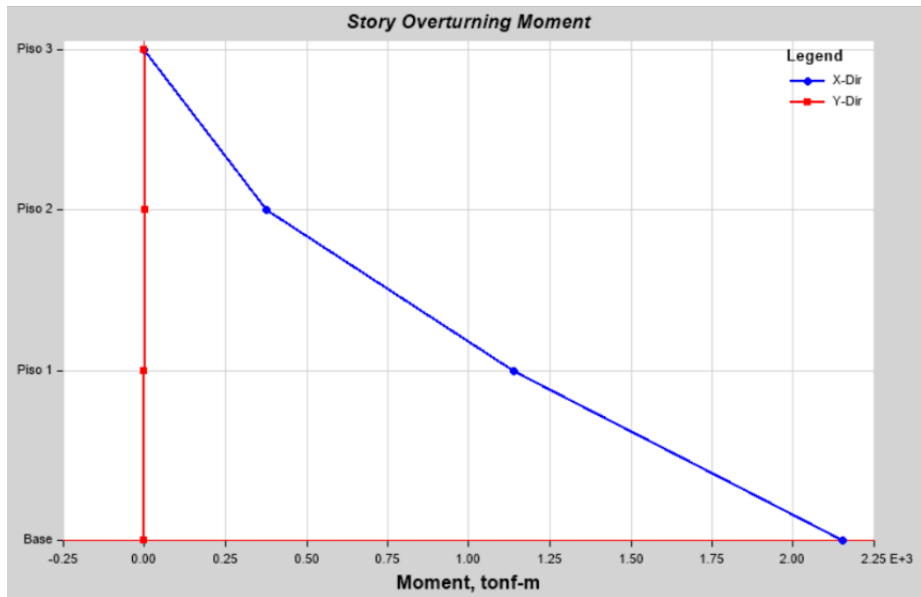
Figura 13 Momento flector, dirección "y"  
Fuente: Etabs V19.0

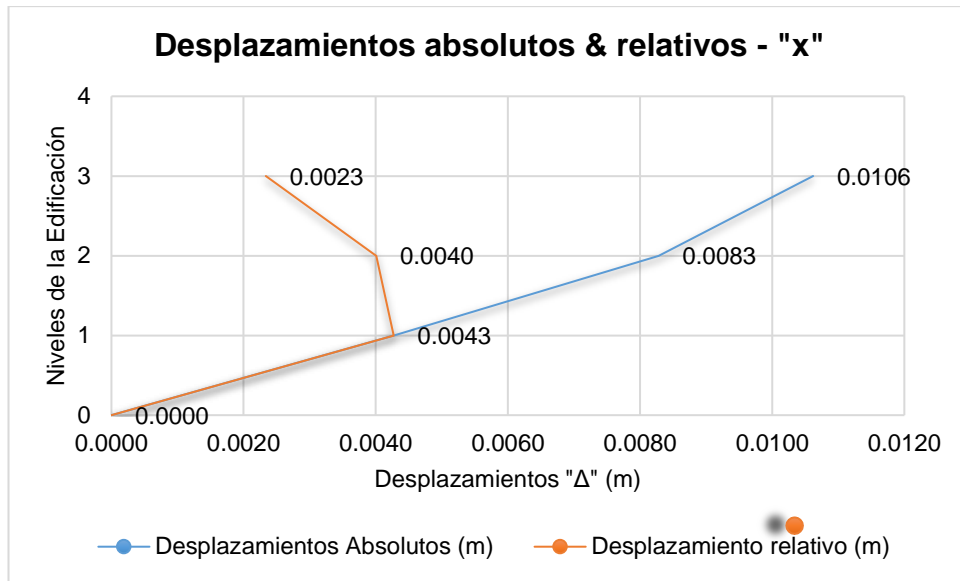
Figura 15 Desplazamientos absolutos y relativos, Sismo estático "X"  
Fuente: Elaboración Propia

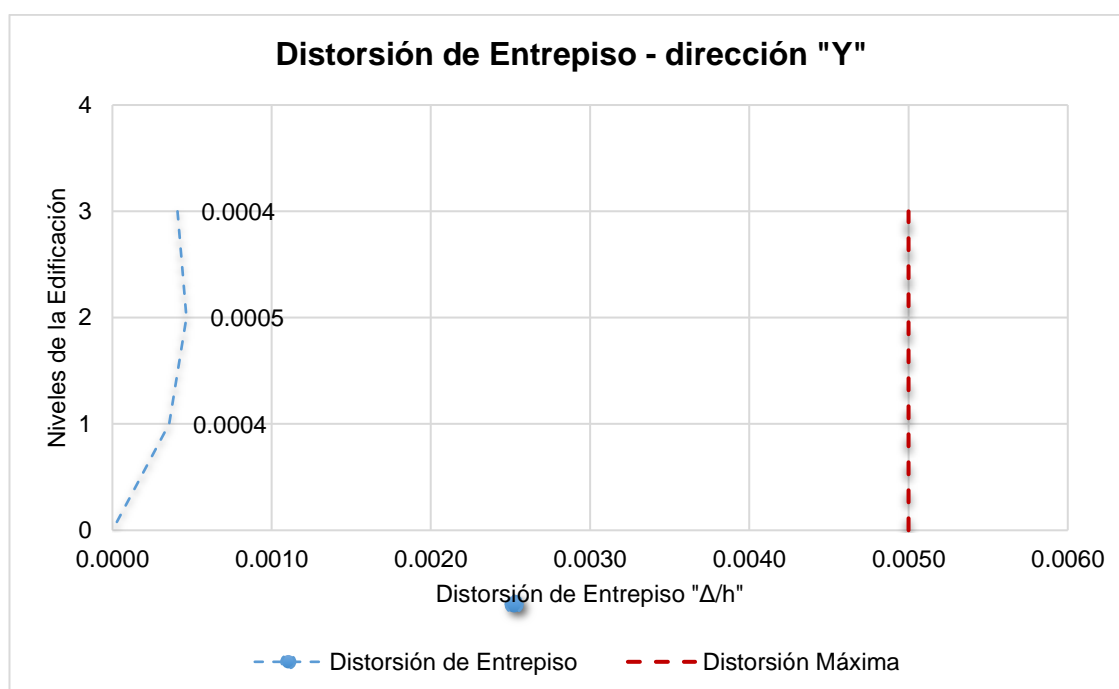
Figura 20. Distorsión de entrepiso, sismo estático "y"

De la misma manera se verifico para la dirección de análisis "Y", pudiéndose constatar el cumplimiento de distorsiones en los pisos 1, 2 y 3, encontrándose que la mayor distorsión se presenta en el segundo piso con un valor de 0.0005, valor por debajo al límite de distorsión permitida, sin embargo, así mismo se deberá evaluar su desempeño estructural basado en un análisis no lineal para el eje "U", pues existe una posibilidad de falla y colapso, que deberá descartarse basado en el método propuesto.

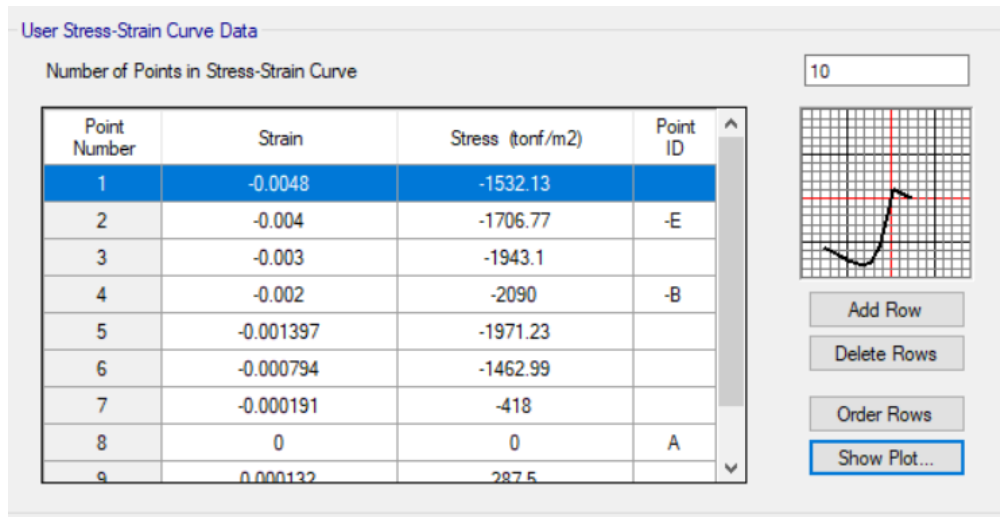
Figura 33. Curva de deformación en elemento no confinado - viga  
Fuente: Etabs V19.0

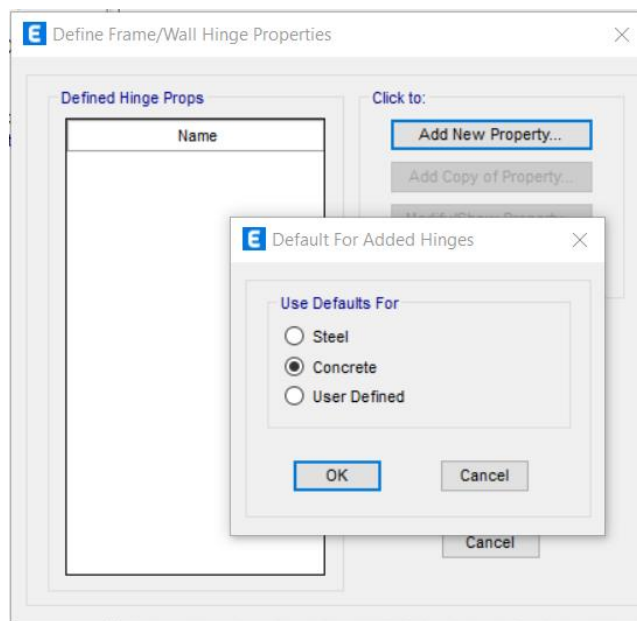
Seguidamente lo que se va a crear son los modelos de plasticidad para elementos estructurales (columnas y vigas)

Figura 34. Definición de rotulas en concreto  
Fuente: Etabs V19.0

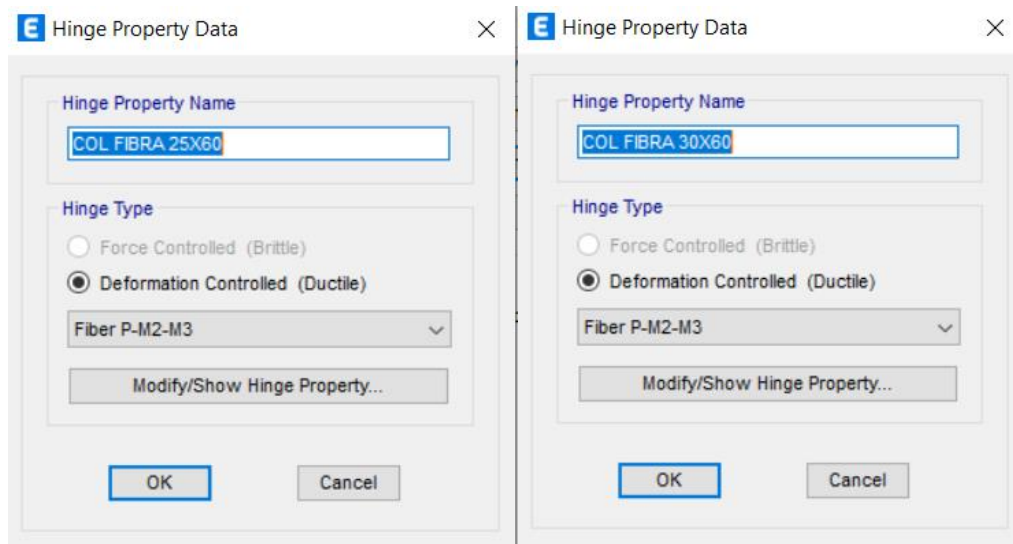
Donde se asignan “hinges” para las columnas, y que sean controladas por deformaciones, y sean fibras que trabajen tanto para carga axial, como a un momento flector en 2 y en 3, dado que mis columnas están trabajando en X e Y.

Figura 35. Definición de rotulas plásticas en columnas  
Fuente: Etabs V19.0

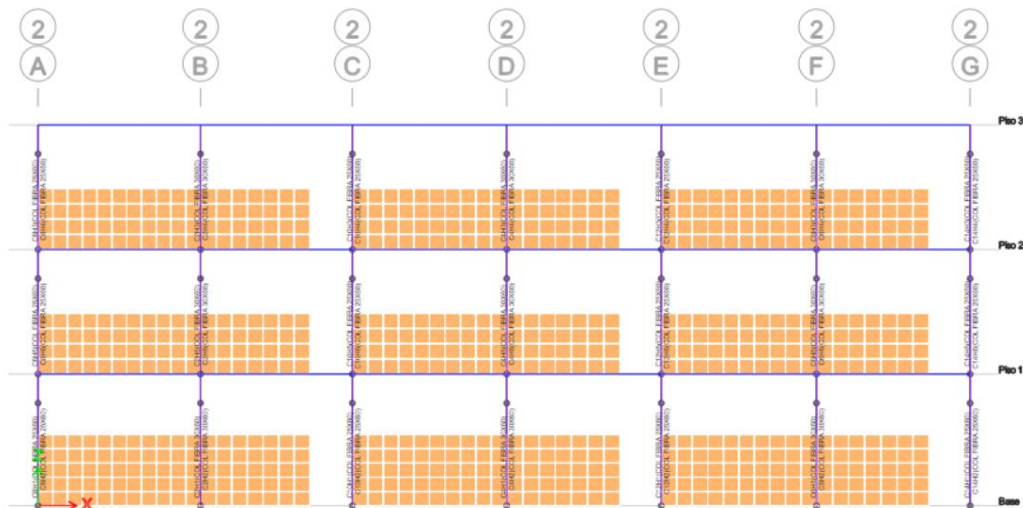
Figura 40. Rotulas plásticas asignadas a columnas C1 y C2  
Fuente: Etabs V19.0

De la figura 40 se puede visualizar que todas las columnas se encuentran asignadas con rotulas, siendo controladas por deformaciones, además de ser del tipo fibra que trabajan tanto para carga axial como a un momento flector en 2 y en 3.

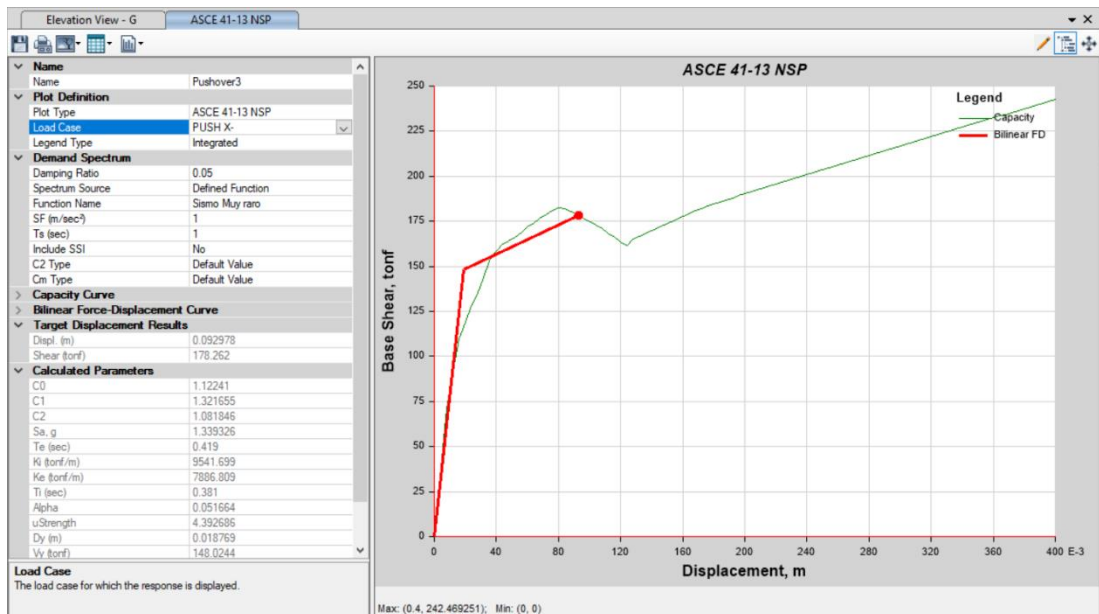
Figura 60. Representación bilineal de la curva capacidad en la dirección X  
Fuente: Software Etabs V19.

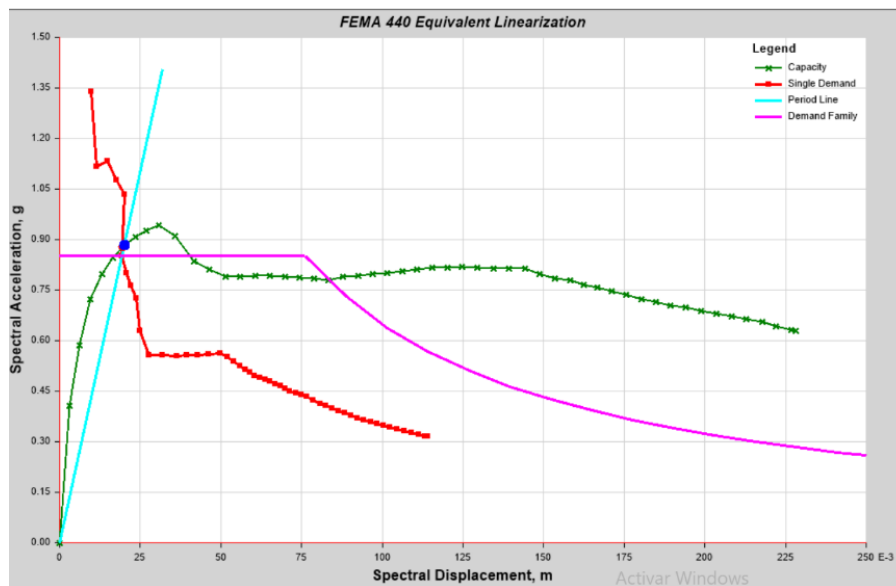
Figura 64. Punto de desempeño para sismo muy raro en eje “y”  
Fuente: Software Etabs V19.

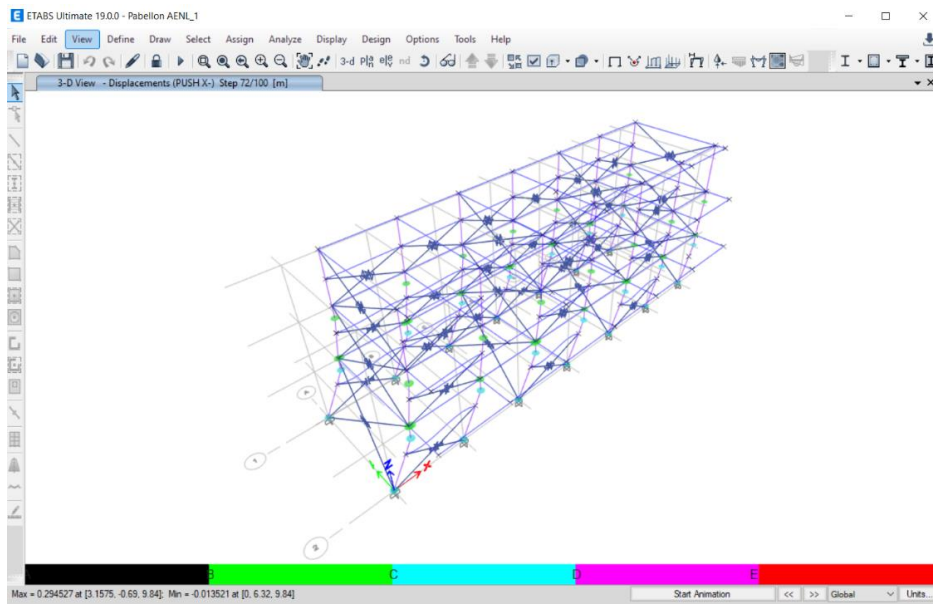
Realizando el análisis "Pushover", aplicado en el eje de análisis "x", los primeros elementos estructurales que fallan frente a cargas incrementales son las columnas de pórticos apreciar en las Figura 72 y Figura 73.

Figura 73. Análisis pushover, eje "x", Step 72  
Fuente: Elaboración propia.
