UNIVERSIDAD CÉSAR VALLEJO

FACULTAD DE INGENIERÍA Y ARQUITECTURA
ESCUELA PROFESIONAL DE INGENIERÍA CIVIL

**Vulnerabilidad Sísmica, utilizando el método AIS en las edificaciones
autoconstruidas de la Calle Miguel Grau - Tumbes - 2022**

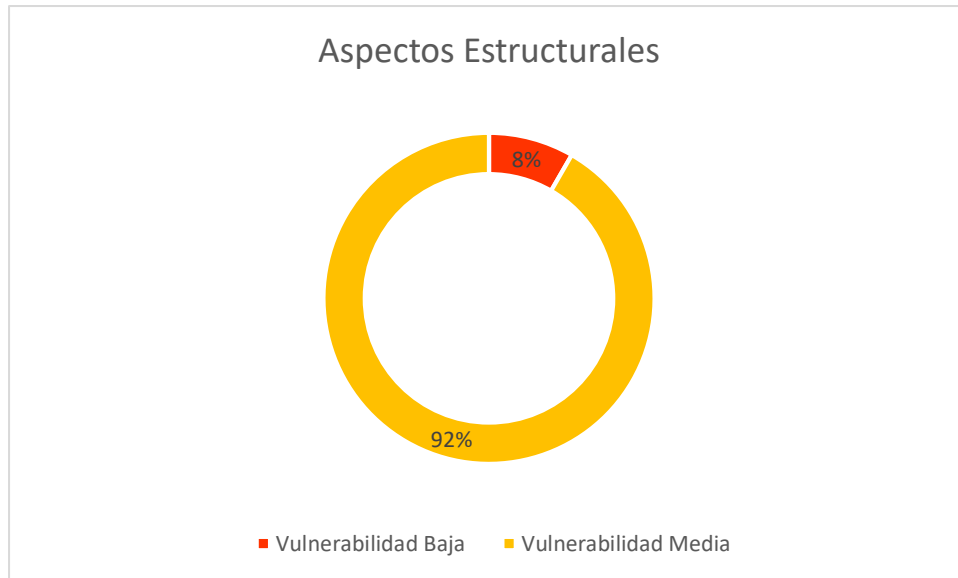
La figura 4 muestra que, de las 12 viviendas evaluadas, 1 obtuvo un grado de vulnerabilidad sísmica baja y 11 obtuvieron un grado de vulnerabilidad sísmica media.

Figura 4 – Porcentaje de Vulnerabilidad sísmica en relación a los aspectos estructurales

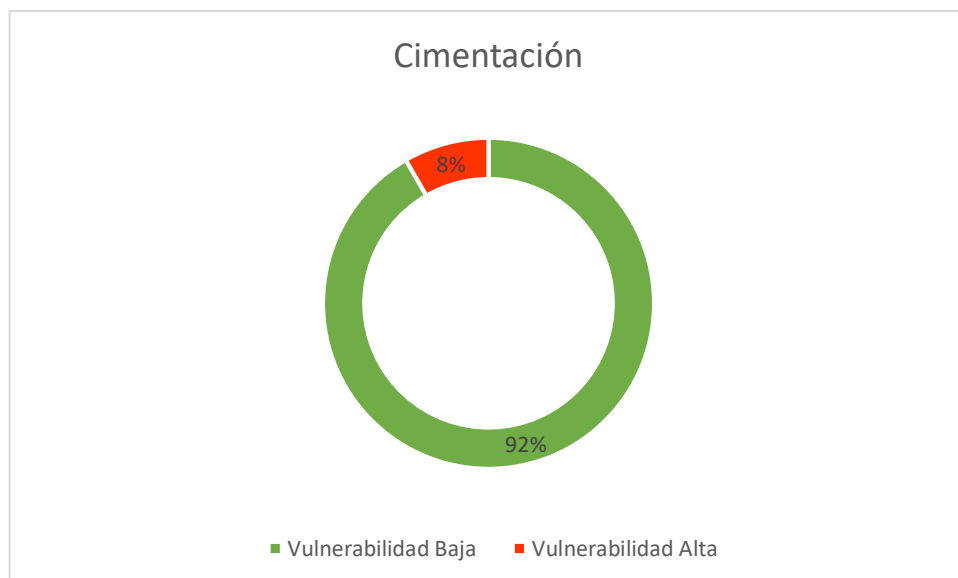
La figura 5 muestra que, de las 12 viviendas evaluadas, 11 obtuvieron un grado de vulnerabilidad sísmica baja y 1 obtuvo un grado de vulnerabilidad sísmica alta.

Figura 5 – Porcentaje de Vulnerabilidad sísmica en relación al aspecto de cimentación

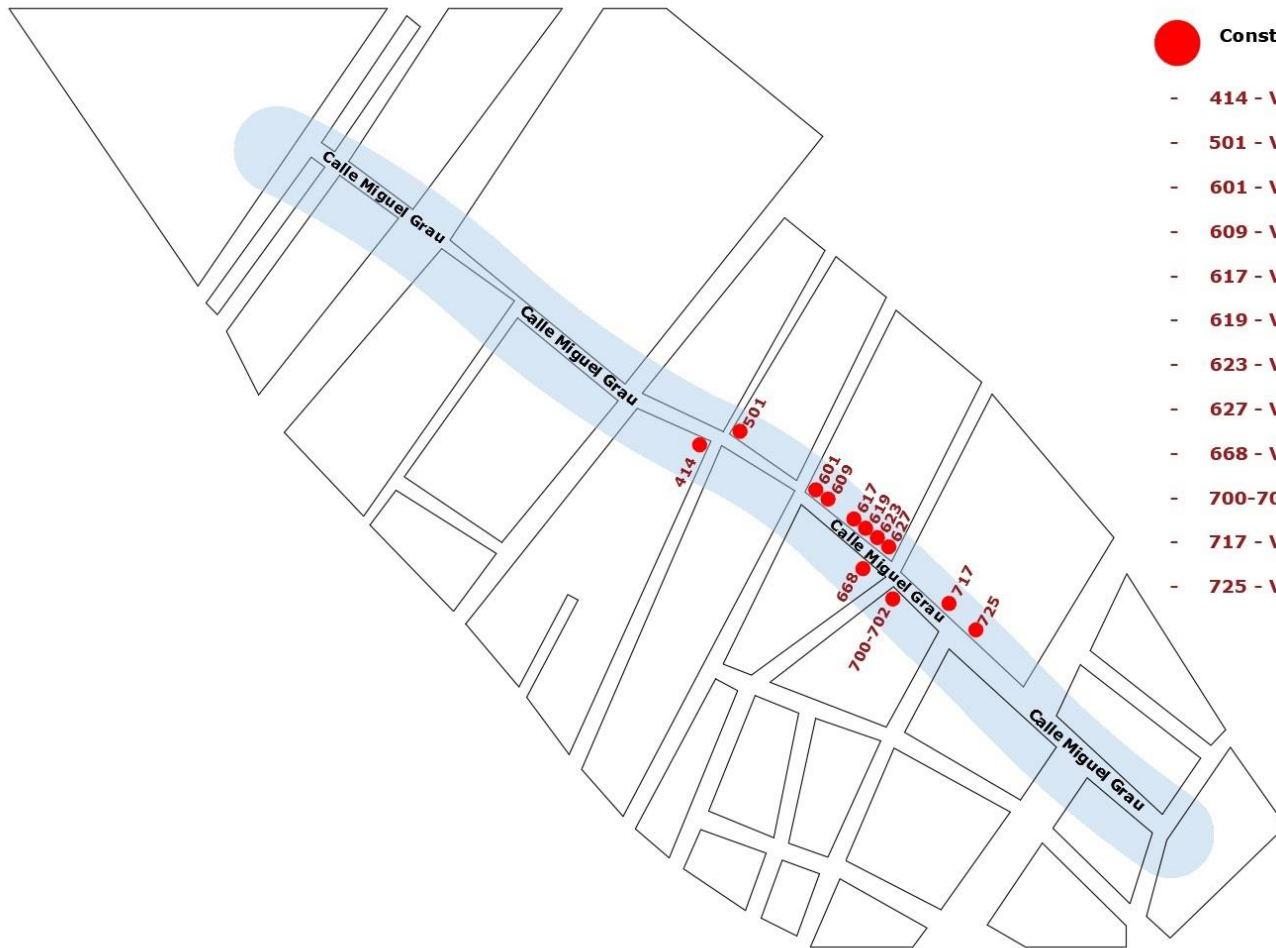
- **Construcción Analizada**
- 414 - Vulnerabilidad Media
- 501 - Vulnerabilidad Baja
- 601 - Vulnerabilidad Baja
- 609 - Vulnerabilidad Baja
- 617 - Vulnerabilidad Baja
- 619 - Vulnerabilidad Media
- 623 - Vulnerabilidad Baja
- 627 - Vulnerabilidad Baja
- 668 - Vulnerabilidad Media
- 700-702 - Vulnerabilidad Baja
- 717 - Vulnerabilidad Baja
- 725 - Vulnerabilidad Baja
